付 録

付録1 既存仕上塗材の種類の変遷

付録3 劣化調査結果の改修設計への応用例

付録4 仕上塗材の劣化程度（劣化デグリー）

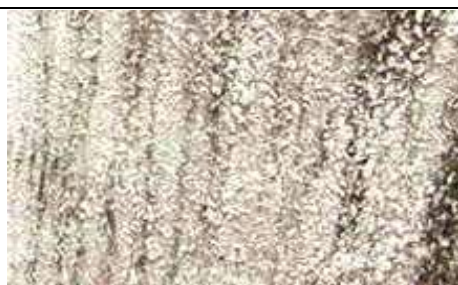
付図 4.1 雨だれによる汚れの劣化デグリー（例）

劣化デグリー	汚れの明度差の状態イメージ						
<p>デグリー1</p> <p>ほとんど認められない</p>

<p>デグリー5</p> <p>顕著に認められる</p>

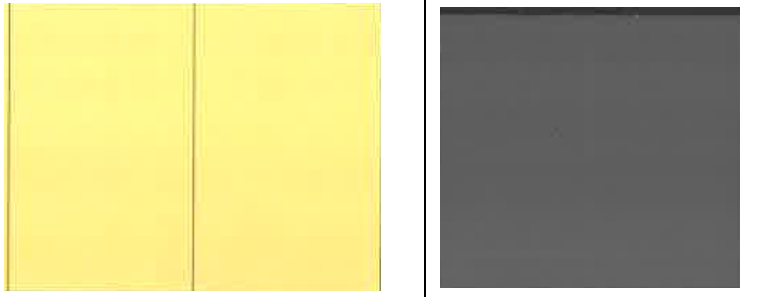
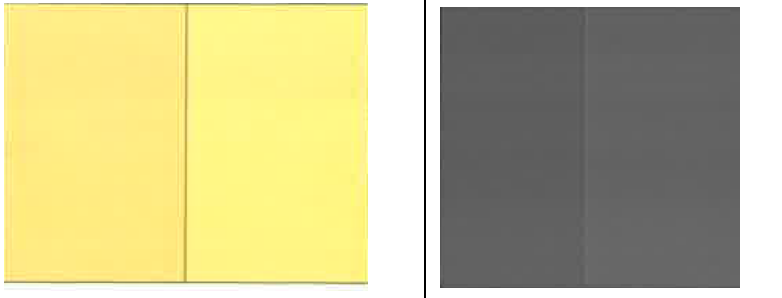
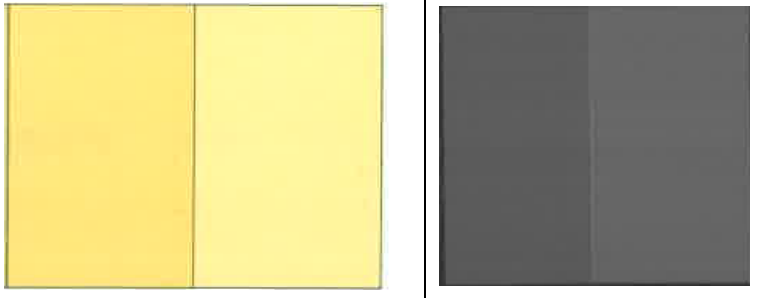
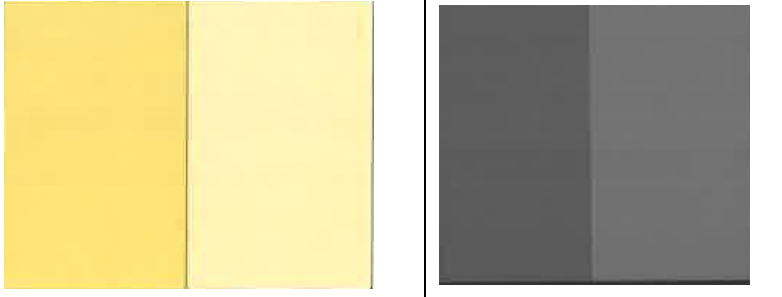
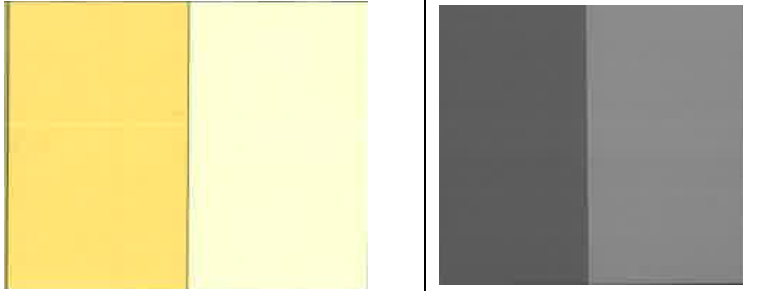
付図 4.2 変退色の劣化デグリー（例）

劣化デグリー	変退色の彩度・明度の状態イメージ	
<p>デグリー1</p> <p>ほとんど認められない</p>

<p>デグリー2</p> <p>わずかに認められる</p>

<p>デグリー3</p> <p>はっきり認められる</p>

<p>デグリー4</p> <p>かなり認められる</p>

<p>デグリー5</p> <p>顕著に認められる</p>

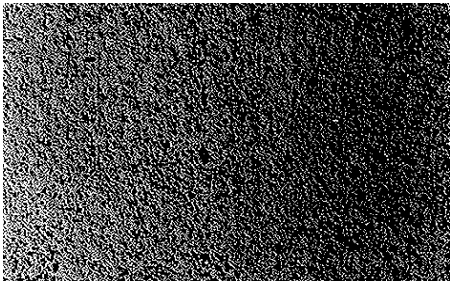
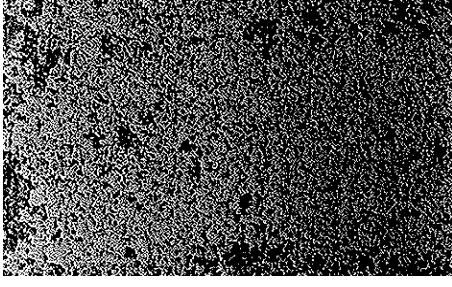
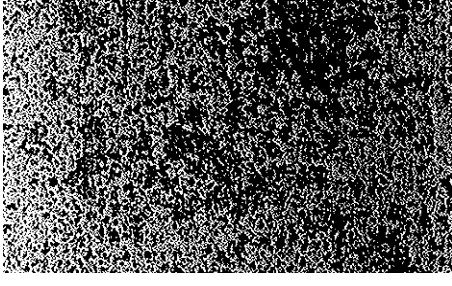
付図 4.3 薄付け仕上塗材C (セメントリシン) の摩耗の劣化デグリー (例)

劣化デグリー	摩耗の密度の状態イメージ(薄付け仕上塗材C:セメントリシンの場合)	
デグリー1 ほとんど認められない

デグリー2 わずかに認められる

デグリー3 はっきり認められる

デグリー4 かなり認められる

デグリー5 顕著に認められる

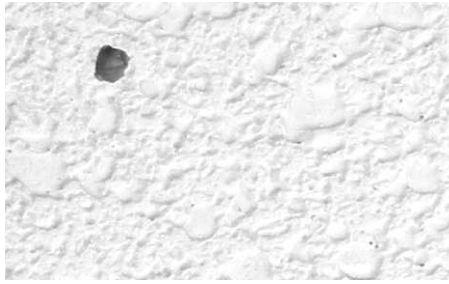
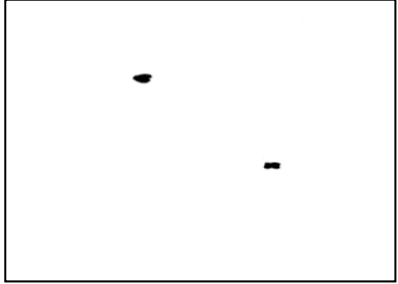
付図 4.7 複層仕上塗材の剥がれの劣化デグリー (例)

劣化デグリー	剥がれの密度の状態イメージ(複層仕上塗材の場合)	
<p>デグリー1</p> <p>ほとんど認められない</p>

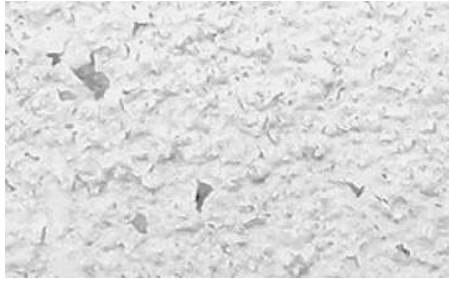
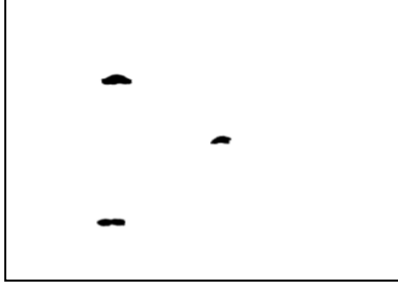
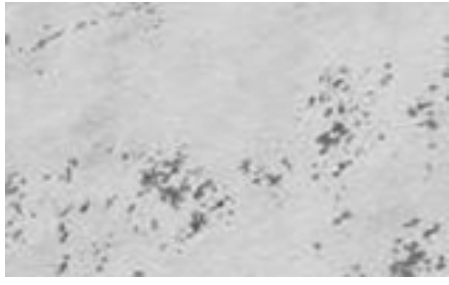
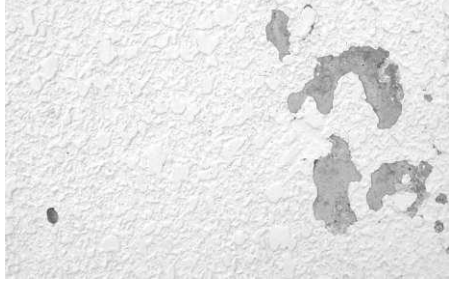
[剥がれ]の評価パターン(複層仕上塗材の場合)

<p>デグリー2</p> <p>わずかに認められる</p>

<p>デグリー3</p> <p>はっきり認められる</p>

<p>デグリー4</p> <p>かなり認められる</p>

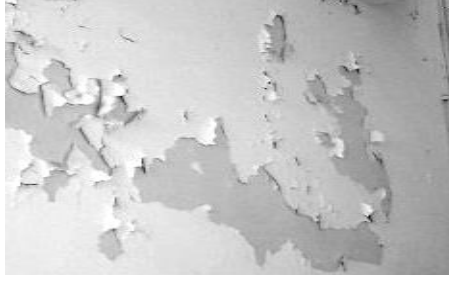
<p>デグリー5</p> <p>顕著に認められる</p>

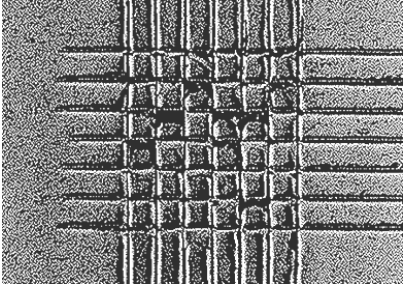
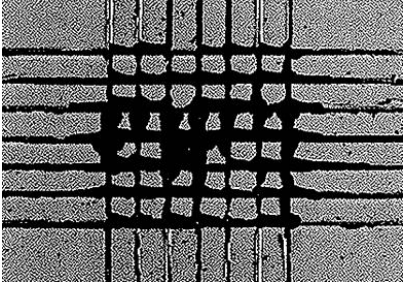
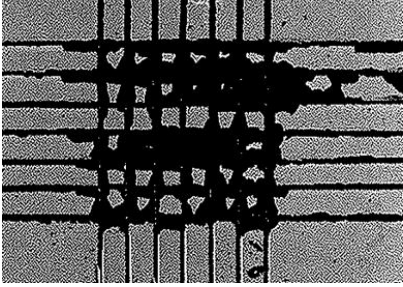
付図 4.10 塗膜付着性のイメージ (例)

劣化デグリー	基盤目試験
<p>デグリー1</p> <p>ほとんど認められない</p>

<p>デグリー2</p> <p>わずかに認められる</p>

<p>デグリー3</p> <p>はっきり認められる</p>

<p>デグリー4</p> <p>かなり認められる</p>

<p>デグリー5</p> <p>顕著に認められる</p>

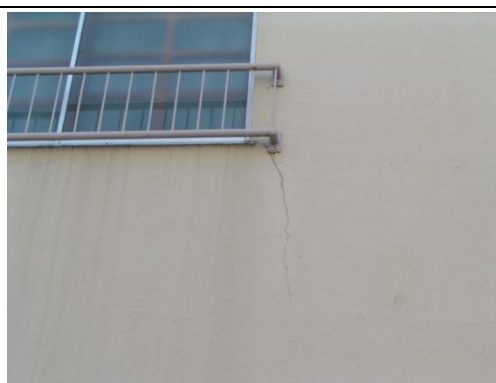
不具合事例⑦

下地のひび割れに起因する割れ
(開口部廻り)

7) 割れ	①	浅割れ（上塗り層の割れ）	
	②	深割れ（主材層の割れ）	主材層の強度低下の可能性がある。
	③	改修仕上塗材のひび割れ	新旧仕上塗材の硬度差に伴うひび割れ
	④	造膜性低下によるひび割れ	初期乾燥時の割れ、造膜不良による割れ
	⑤	シーリング上の割れ事例	ワーキングジョイント上での割れ
	⑥	ひび割れ事例①（下地）	
	⑦	ひび割れ事例②（下地）	開口部廻りのひび割れ

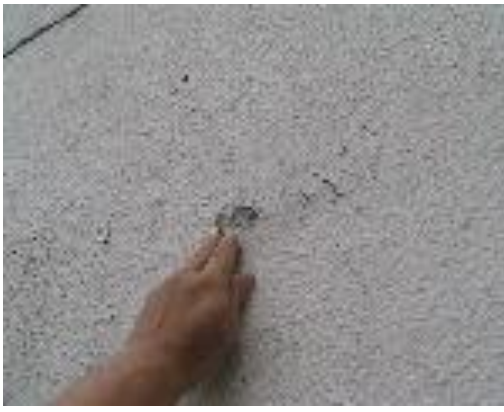
<p>模様不良（乾燥被膜過程での水分接触）</p>	<p>水膨れ（乾燥被膜化過程での水分接触）</p>

事例	不具合事例写真等No.	詳細
仕上り不良例	①	初期乾燥ひび割れ、造膜不良
	②	部分的な造膜不良、硬化不良、光沢低下
	③	水分接触箇所の色むら、光沢低下①
	④	水分接触箇所の色むら、光沢低下②
	⑤	乾燥過程の水接触による仕上り不良（模様不良）
	⑥	乾燥過程の水接触による仕上り不良（水膨れ①）
	⑦	乾燥過程の水接触による仕上り不良（水膨れ②）
	⑧	仕上り模様の差（ローラー転がし方向不良）
	⑨	仕上り模様の差（希釈率）
	⑩	仕上り模様の差（足場むら）
	⑪	主材層の過剰ピンホール（美観低下）
	⑫	既存仕上塗材の除去跡残存
	⑬	部分補修塗り箇所の色違い
	⑭	改修下塗り塗装時のはじき
	⑮	ちぢみ（リフティング）
	⑯	ひび割れ補修跡（シーリング充填箇所）
	⑰	ひび割れ補修箇所のブリード汚染
	⑱	板間シーリングのブリード汚染
	⑲	ワーキングジョイントのシーリング材の破断（図解）
	⑳	ノンワーキングジョイントのシーリング材の破断（図解）
	㉑	ワーキングジョイントのシーリング破断①
	㉒	ワーキングジョイントのシーリング破断②
	㉓	シーリング材の硬化不良（薄層未硬化）
	㉔	シーリング材の表面劣化状態
	㉕	シーリング材上の仕上塗材の割れ
	㉖	シーリング材上の仕上塗材の剥がれ

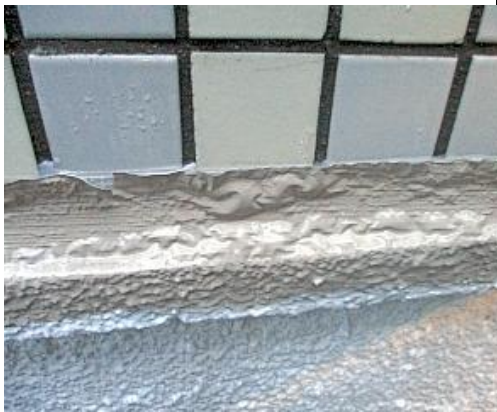
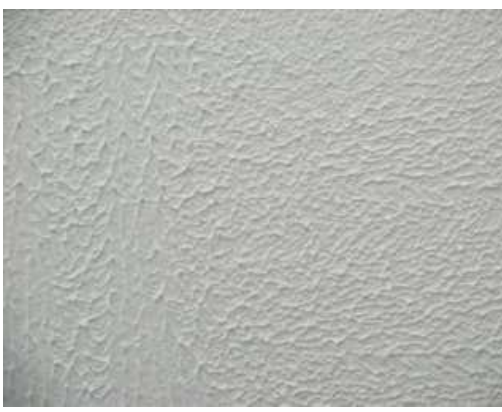
<p>不具合事例⑦</p>	<p>不具合事例⑧</p>

<p>仕上り模様の差（温湿度の影響）</p>	<p>仕上り模様の差 （ローラー転がし方向不良）</p>
<p>不具合事例⑨</p>	<p>不具合事例⑩</p>

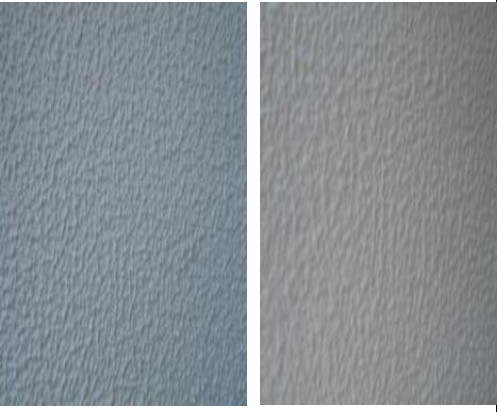
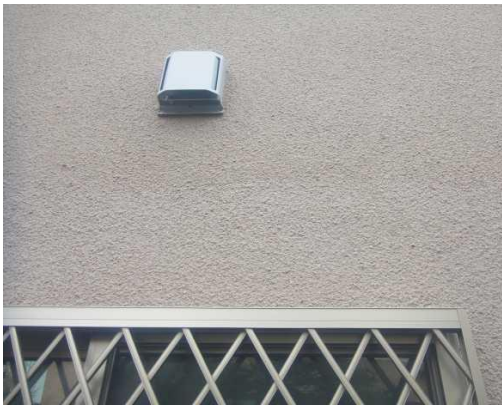
<p>仕上り模様の差 （希釈率）</p>	<p>仕上り模様の差 （足場むら）</p>
<p>不具合事例⑪</p>	<p>不具合事例⑫</p>

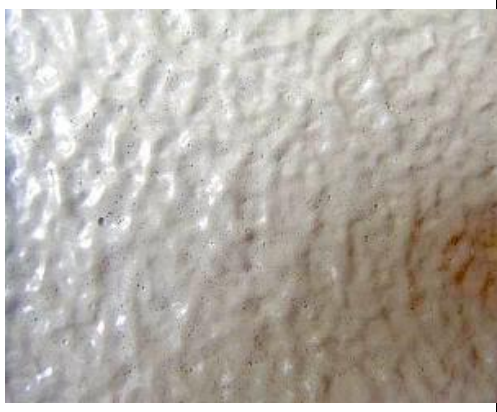
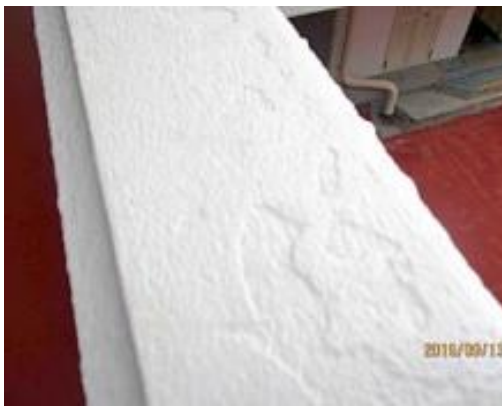
<p>過剰ピンホール（美観低下）</p>	<p>既存仕上塗材除去跡</p>

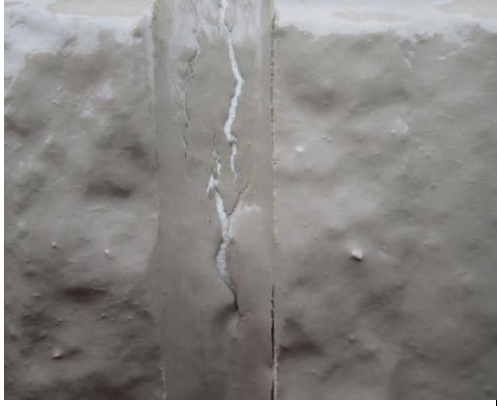
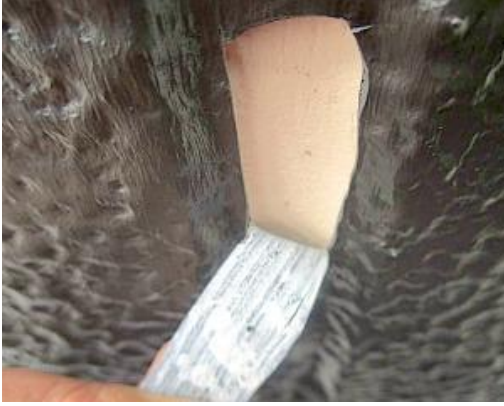
不具合事例㉔	不具合事例㉕

シーリング上の仕上塗材の割れ	シーリング上の仕上塗材の剥がれ
