参考資料 1 経済性評価の枠組みに係る異常発見率 β 及び単価の設定

1.スクリーニング調査（簡易調査）の異常発見率 β の設定

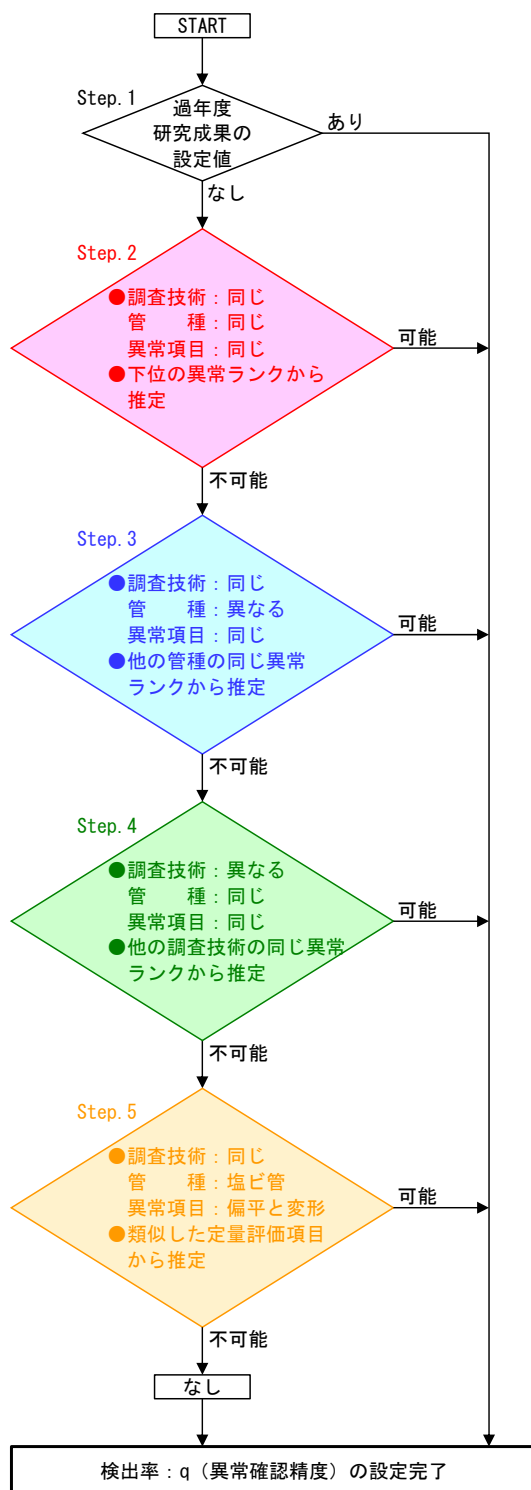
図 1-13 検出率（ q ）の設定手順

スクリーニング調査（簡易調査）の異常項目別の検出率（ q ）は、「B-DASH ガイドライン²⁾」や「管路診断システム実証研究³⁾」に示されている異常確認精度に基づき、図 1-13 に示す手順で設定する。

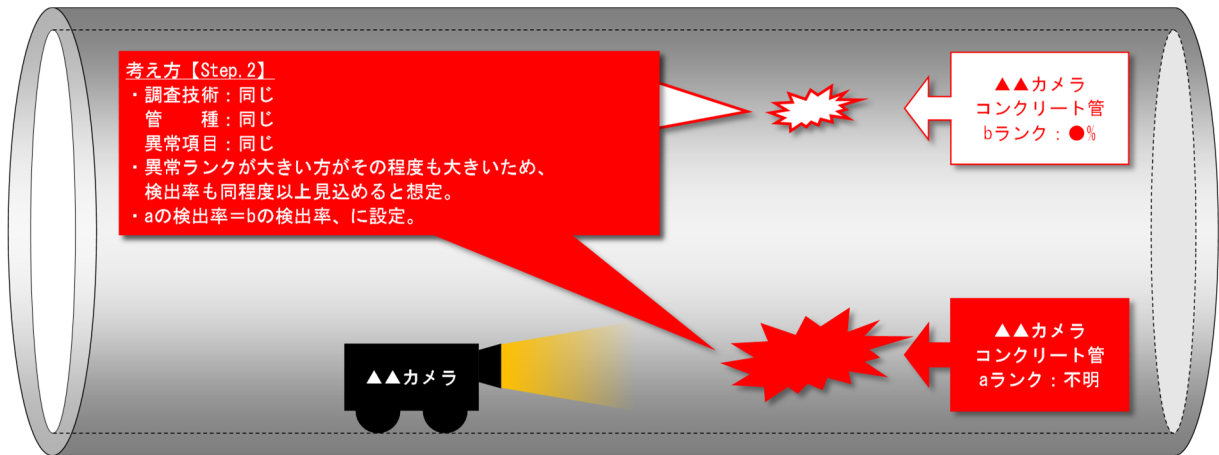
Step.2 : 同じ管種・同じ異常項目の下位の異常ランクから推定

⇒上位のランクの異常は、下位のランクの異常を発見する割合と同程度以上見込めるものと想定し、下位の異常ランクと同値に設定する。

図 1-14 Step2 のイメージ
