歴史的風致の維持および向上に寄与した整備事業の紹介（15事業）

緑化生態研究室では、全国の歴史的風致維持向上計画（以下、認定計画）に位置づけられた個別の整備事業を対象として、歴史まちづくり法の認定を受けた都市（以下、認定都市）の歴史的風致の維持および向上に寄与した事業を抽出・選定し、アンケート調査等を行った。本資料では、その調査結果を踏まえて、他の認定都市に対して有用だと考えられる15事業について、当該事業の概要や当該事業で用いられた技術や工法の選定理由とその効果等に関する情報、および事業の概要や特徴が分かる写真、図面等の資料を収集し、各2ページの事例シート形式で取りまとめた。

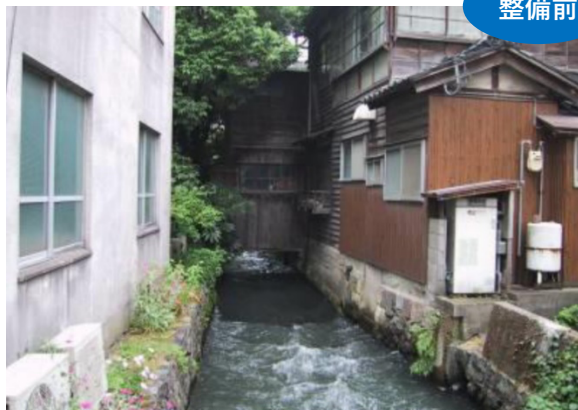
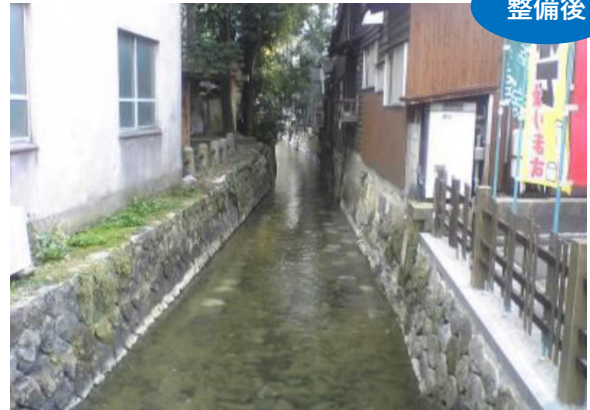
【整備前後】

- ✓ 大野庄用水の歴史を継承する石積み護岸の整備
- ✓ 私有橋の撤去・狭小化による用水の開渠化

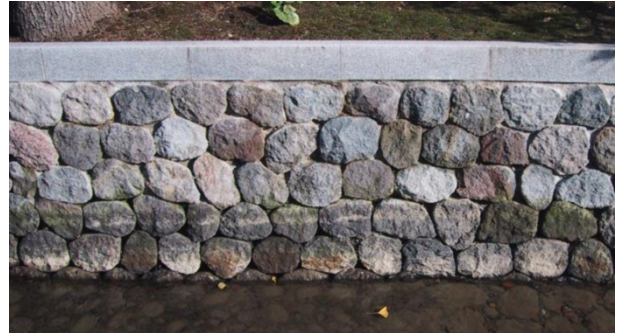
胴割石積みで整備された護岸

- 護岸は石積みとし、現況の石積みを可能な限り保全することを基本とした。既存の石積み区間については、調査の結果、河床付近の洗堀や石積みの欠損が確認されたことから、これら区間の改修では、既存石積を極力維持し、河床部や欠損部分の最小限の補修を行っている。
- コンクリート護岸や老朽化により改修が必要な区間については、常願寺川産川石による胴割石谷積みにより整備を行っている。なお、目地モルタルが極力表面に現れないよう、石材は小口払いを施すなど留意して積み上げている。
- 建物が用水に近接し、コンクリート護岸壁となっている箇所については、コンクリート護岸を撤去することが困難なため、既存護岸の前面に新たな石積み護岸を整備することで、見た目の連続性を確保している。その際、用水の排水能力を維持するため、詳細な流量計算を行い、適切な断面の確保に努めている。また、排水能力が不足する区間については、石積みを石張りに変更して対応している。

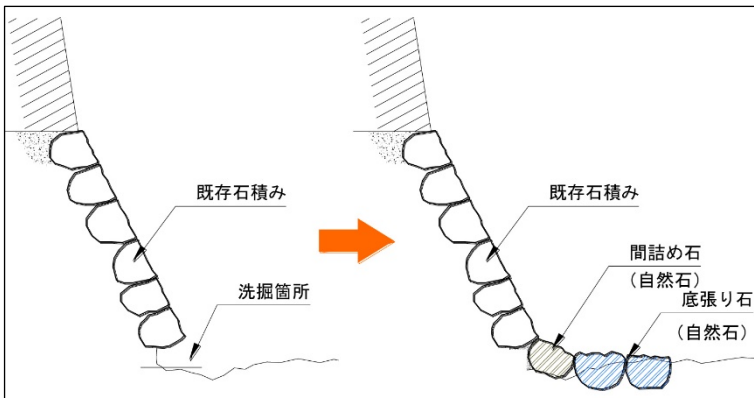
石積みの修繕方法（既存石積みを維持した最小限の補修）

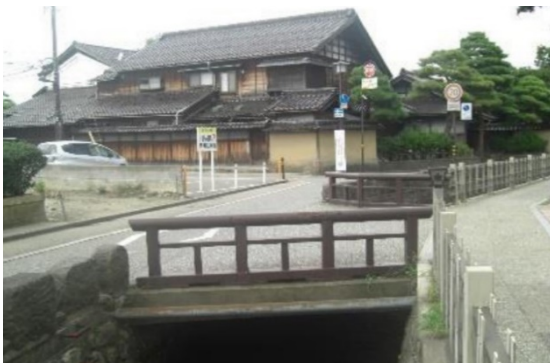
私有橋の撤去による用水の開渠化

- 平成8年に施行された金沢市用水保全条例では、「用水景観」「開渠化」「清流確保」「用水利用」に関する4つの基本方針を定めており、「開渠化」については、必要以上に幅の広い私有橋の撤去や狭小化を図り、通行以外の目的には使用しないように努めることとしている。
- そこで、条例に基づく用水保全要綱（私有橋の基準幅員 車両用：4m以内、歩行者用：2m以内）に基づき、基準外の私有橋については権利者と交渉し、理解が得られたものについては撤去・狭小化を行っている。併せて、私有橋高欄の基本デザインを設定し、修景整備を行っている。

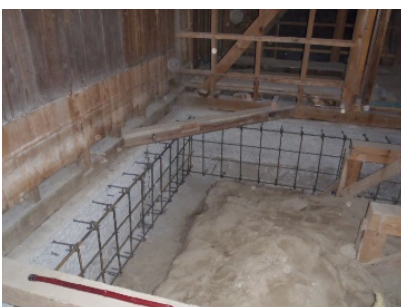
鉄筋による基礎の補強

- **基礎の補強**：本工事では外観を変えずに、既存布基礎の内側に、本館は鉄筋コンクリート造の基礎（あばら筋 D10@200）、2 号館は高延性材ポリエステル繊維（SRF 包帯工法）の貼り付け工法をそれぞれ用いることで基礎の強度を高めた。
- **軸部の補強**：壁にあるほぼ全ての軸組には筋違が用いられていたが、現行の構造基準に適合していないものが多く、確実な耐震性を確保するために、接続部は金物で緊結し直し、耐力不足の壁には筋違や合板等による補強を行った。
- **小屋組の補強**：小屋組みの状態は良く、当時からのものを引き続き使用した。一方、小屋組を支えている軒桁は、屋根瓦など長年の重みによって波を打つように狂いが生じていたことから、ボルトや添木により高さ調整を行い、軒先を揃えた。また、経年変化による「木痩せ」が確認された箇所については、使われていたすべてのボルトにおいて締め直しやパッキンの差し込みを行った。

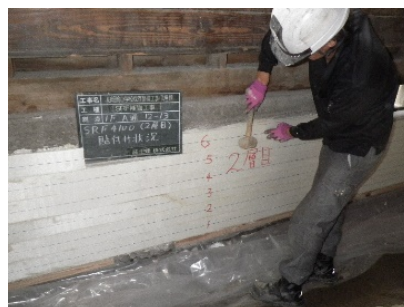
SRF 包帯工法による基礎の補強

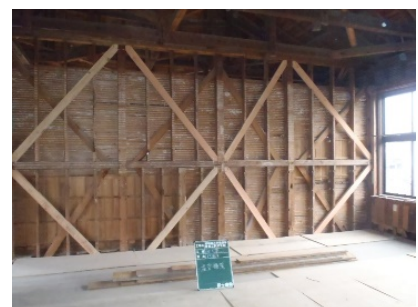
壁筋違いによる補強

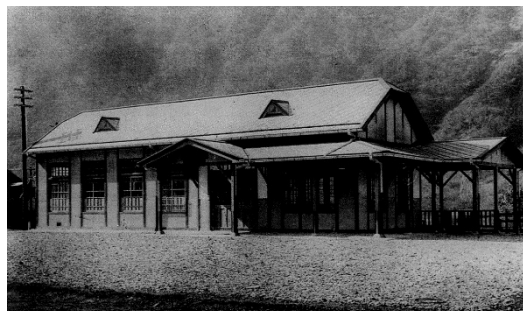
開業当時の郡上八幡駅

- 古写真による史料調査を通じて、建設当初の屋根が金属板による菱葺であることを把握した。また工事の際には、屋根の垂木や下地材などに菱葺の痕跡を確認したため、痕跡から菱葺の寸法も割り出し、復原を実施した。この復原により、菱葺の技術継承にも寄与することができた。
- 建設当初の窓は木製建具だったが、現況ではサッシに変わっていた。古写真により木製建具の棧の割り方を同程度に近づけることはできたが、建具枠の詳細が分からなかったため、近隣の長良川鉄道の駅舎のうち木製建具が残っている事例を参考に設計した。また、木製建具への復原に際しては、厚さにムラのあるガラスを採用することで、建設当初の駅舎を再現することに努めた。
- 屋根の形状を現況の切妻造金属板瓦棒葺から建設当初の半切妻造の金属板菱葺とし、ドーマー窓も復原、また外観の多くを占める開口部をサッシから木製建具にすることで、建設当初の雰囲気を出し出すことができた。

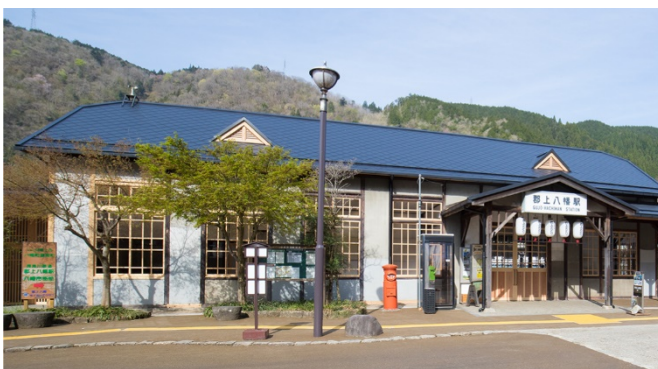
木製建具の窓やドーマー窓の復元

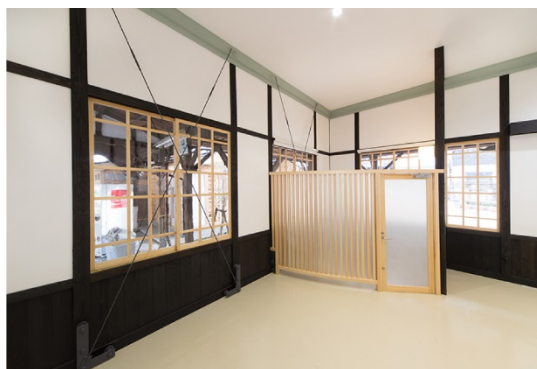
後補と分かるブレースによる構造補強

歴史的建造物の構造補強にあたっては、後補と分かる方法を採用する必要があるが、技術や工法は様々である。馴染ませるのか、目立たなくするのか、建物の使い方やコストの面から検討することが重要。

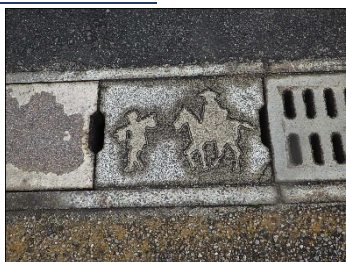
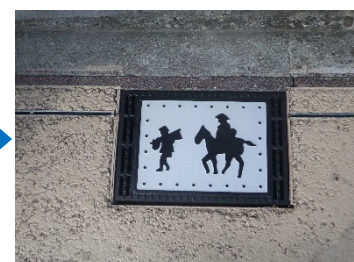
- ▶ 周辺に神社等の観光資源がある場合には、スリット側溝を設けて、周囲の景観に配慮した設計としている。また、既存の側溝蓋が老朽化していたことから、駕籠かきのイラストを描いた鋳鉄製の側溝蓋に更新している。

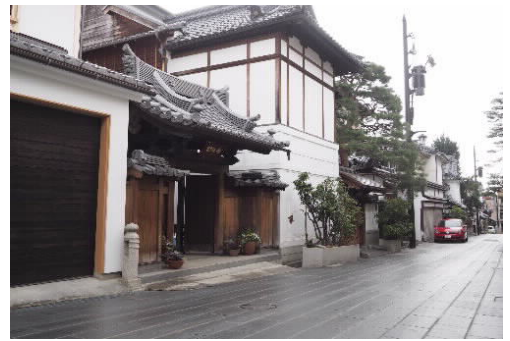
石畳舗装と善光寺周辺の町並み

- 善光寺周辺は中世の頃、高野山と並ぶ石塔密集地で、石の文化がある。善光寺参道（仲見世通り）も石畳であり、これほど古く大規模な石畳参道は全国的にも稀である。整備においては、この善光寺参道の石畳に倣い、地区全体で石畳舗装を基本とすることとした。ただし、大型車両通行区間においては、舗装の破損を防ぐために半たわみ性舗装（石畳風舗装）を採用している。
- 石畳のパターンについては、善光寺参道の石畳の方向と合わせ、南北の通りは縦張、東西方向の通りは横張としている。
- 石畳舗装で使用している石材は、安山岩に比べて吸水率が低いため凍結で割れることが少なく、硬く舗装に適した御影石を採用している。表面の仕上げについては、平成 18 年頃の整備でノミ切り仕上げとしたところ凍結の問題が生じたため、ビシャン仕上げとしている。
- 仁王門通りは、長野県が管理する路線であったが、県から市へ権限移譲することで、他の路線と一体的に整備を実施した。当該区間は、南北の市道に比べて交通量が多いことから、半たわみ性舗装による「石畳風舗装」も選択肢の一つではあったが、仁王門通りが地区内の骨格を形成する通りであることから、沿線の景観向上効果の高い御影石による石畳舗装を採用している。コンクリート舗装の上に石畳を設置する従来の工法では石材が破損することが懸念されたため、衝撃吸収性及び接着性に優れた CA モルタルを使用し、自然石と基盤が強固に一体化し、耐久性の高い車道用自然石ブロック舗装のアスファルト系モルタル注入工法を採用した。

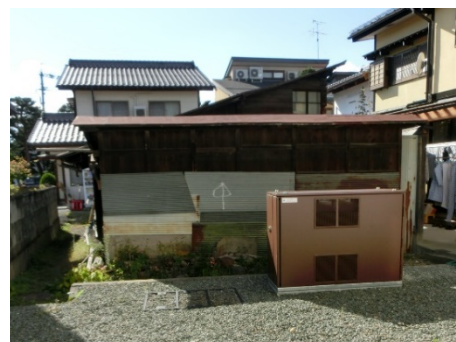
屋台蔵敷地への設置

- ①無電柱化エリアから見えにくい位置の電柱上に設置（側道供給方式）
- ②既設植栽帯の位置を利用し設置（障害物が増えない）
- ③市有家屋の空き地に設置（塀の内側）
- ④屋台蔵敷地（裏の空地）に設置

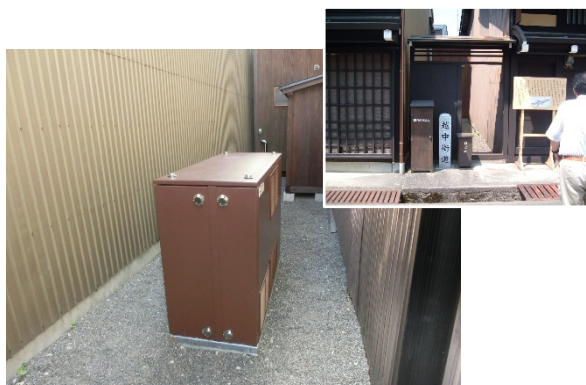
市有家屋の空き地に設置（上記③に該当）

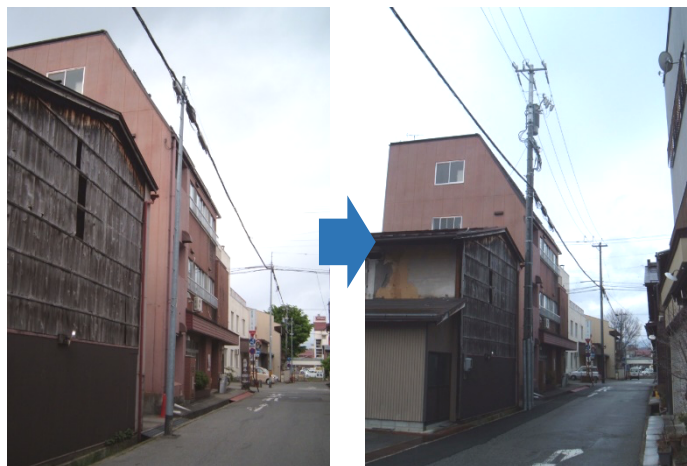
側道の電柱を NTT 柱から中部電力柱に建替えて電柱上に変圧器を設置（上記①に該当）

- 無電柱化事業においては、電力供給に必要な地上機器（変圧器等）の設置場所が課題となった。電力会社と調整し、事業の都度、必要電力量や距離を検討しながら、設置場所の隣接関係者へ説明・交渉し、下記のような場所に地上機器を設置した。

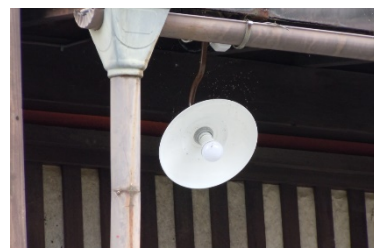
軒下に設置された笠電灯

- 整備前、外灯の多くが電柱に取り付けられていたため、無電柱化後は新たに外灯の設置場所を確保する必要があった。しかし、道路の両側には水路があり、かつ道路幅員も狭隘なため、民家の軒下を借りて、昔ながらの生活風景を想起させるように笠電灯を設置している。

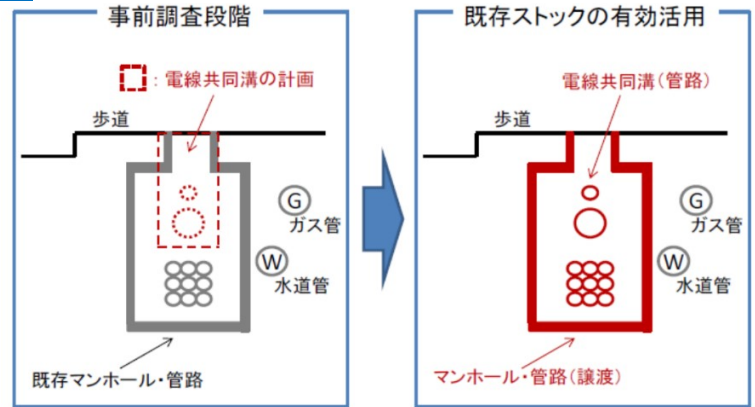
資産譲渡による既設管路の有効活用の例

- 事業対象地となる道路幅員内には既に埋設管等が輻輳していたため、埋設位置を集約させることで、電線類の地中化に必要な埋設管路のスペースを確保した。
- 地中化に際しては、NTTの既設管路（単独）内に余剰管があったことから、資産譲渡を受け、電線類地中化の管路の一部として使用することが可能となり、事業の経費の削減につながっている。

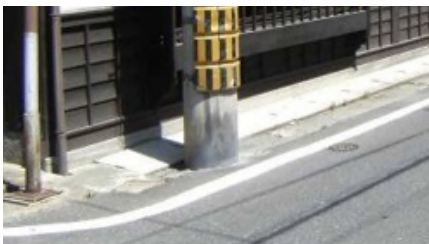
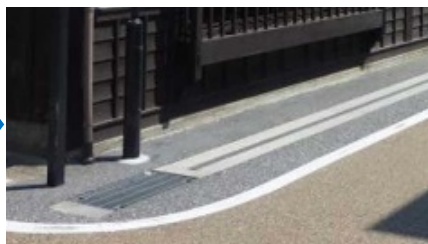
整備前

整備後

- 当該地区は道路に対して直接建物が面している場合が多く、また官民境界に沿って道路側溝があるため、各戸への引込管路の立上げスペースを確保することが困難であった。そこで、道路側溝を暗渠排水（スリット側溝）に変更した上で、位置も道路側に変更することで、官民境界付近での立上げスペースを確保している。

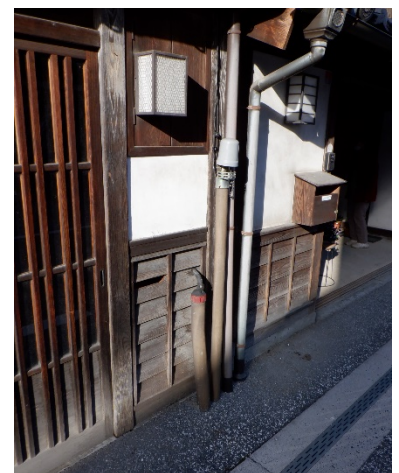
引込管路の立ち上げ状況

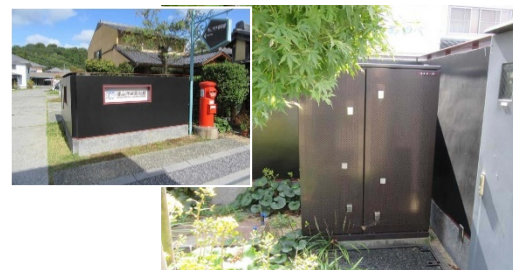
津山洋学資料館への地上機器の設置状況

- 無電柱化を実施した区間は約130m程度であり、地上機器を区間中央付近に1基整備する必要があった。この点については、同時期に津山洋学資料館の建設が実施されており、当該施設が区間の中央付近に位置したことから、津山洋学資料館の敷地内（入口付近）に地上機器を設置している。

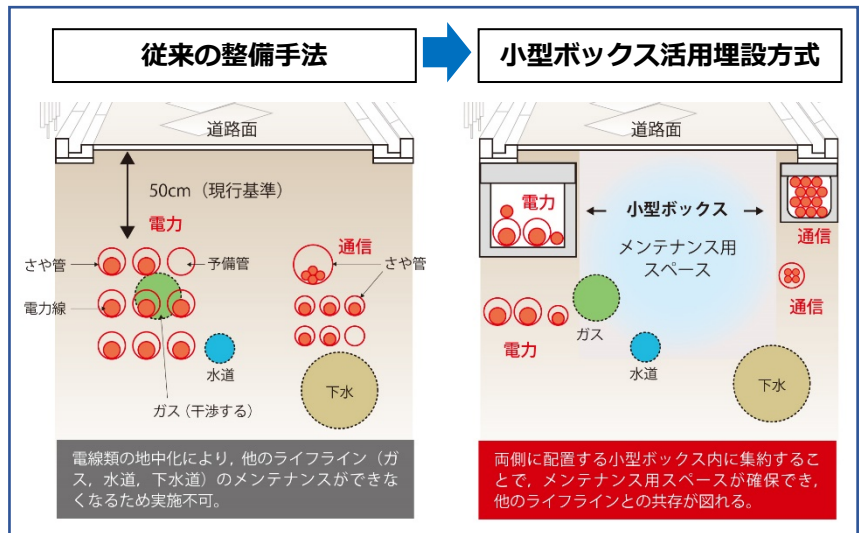
- 先斗町通は最小幅員が 1.6mと狭隘な路線であるため、従来の整備手法では、ガス・水道等の道路占用物件のメンテナンスが困難となるため、限られた条件で実施可能な工法を検討する必要があった。
- そこで、国が検討を進める低コスト手法技術のうち、小型ボックスの活用や管路の浅層部への埋設の検討結果をいち早く取り入れ、電力と通信を分離し別々の小型ボックスに収める方法を採用することとした。これにより電線共同溝の占有断面が最小となり道路占用物件との輻輳が抑えられ、道路占用物件のメンテナンスが可能となった。小型ボックスの導入検討に際しては、電力、通信それぞれが収容性やメンテナンス時の作業性の検証を行い、ボックスの最小サイズを決定した。
- 小型ボックスの活用による電線共同溝のコンパクト化により、水道やガスの支障移設が減り、コスト縮減につながった。

小型ボックス活用埋設方式の適用にあたっては、メンテナンス時に小型ボックスの上部を開口するため、全線にわたって開口できる状態にする必要がある。先斗町通では、L型側溝の下に小型ボックス配置することで、必要な時に開口できるようにしている。

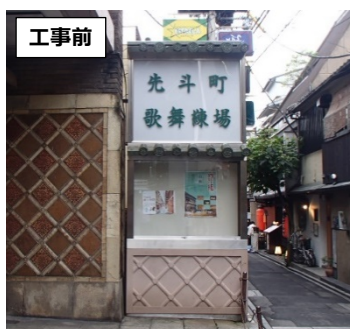
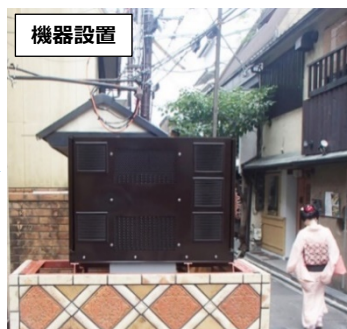
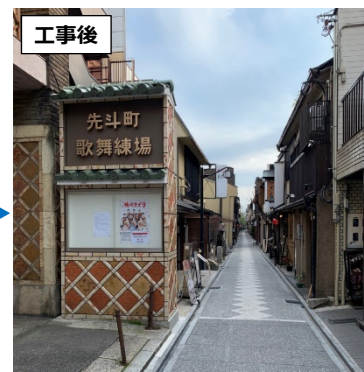
先斗町歌舞練場の看板を改修して、地上機器を収納したケース

- 当該エリアは電力の需要密度が高く、数多くの地上機器が必要となる一方、狭小幅員のため道路内への設置は不可能であり、公共用地も限られることから、地上機器を民有地に設置する必要があった。
- そこで、先斗町まちづくり協議会、関西電力送配電(株)、市の3者で、個々の土地所有者との設置交渉に臨むが、沿道の敷地面積等に対して電力柵のサイズが大きいため、設置交渉は難航した。
- そこで、地元関係者との意見交換会を行い、地元の思いを再確認した後、それを受け関西電力送配電(株)が先斗町通に特化した電力柵サイズの見直しを行った。その結果、(H)150cm×(W)220cm×(D)120cmが一般的なサイズの電力柵を(H)50~60cm×(W)150~180cm×(D)120cmに縮小することができ、民有地への地上機器の設置が実現した。

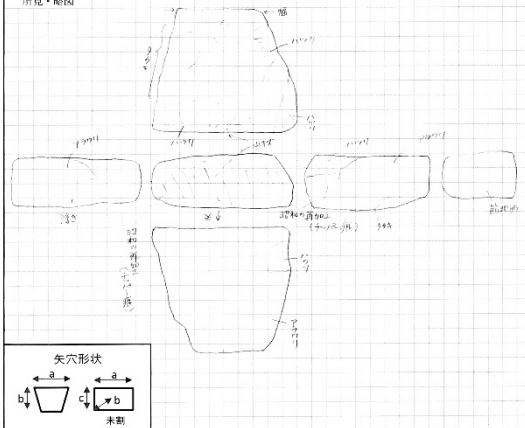
調査年月日	平成 25 年 5 月 8 日	調査記録者	
石材 No.	100	位置	本丸南 面 段
配置位置	角石・角縁石・築石・天端石・根石・間詰・その他（ ）		
積み方	野面積み・布積み・布積み崩し・乱積み・落し積み・他面積み		
加工状況	自然石・酒石（粗加工・精加工）・切石		
面（大面/小面）	縦長 40 cm	横長 95 cm	縦長 cm 横長 cm
控え	長さ 28 cm	幅 50 cm	重量 510 kg
石質	溶結凝灰岩（白砂・黒目）・その他（ ）		
矢穴	有（矢穴 縦・未到矢穴 横）・無（ ）		
墨書	有（内容… /位置…面・上面・下面・右側面・左側面・尻）・無（ ）		
刻印	有（内容… /位置…面・上面・下面・右側面・左側面・尻）・無（ ）		
その他痕跡	有（朱書・工具痕・焼熱痕・その他〔 〕）・無（ ）		
写真・動画

石材カルテの例

- 石垣の修復にあたっては、城郭の石垣修復経験者や研究者、土木工学などの専門家等で構成する専門委員会を設置し、被災状況の記録化や修復方法の検討、崩落原因の究明等を行いながら工事を進めた。
- 石垣の石材については、各石材の大きさ、重量、石質、矢穴やノミ痕などの加工痕、墨書や朱書き等の文化財情報を記録する「石材カルテ」を作成。カルテ作成時には石材の状態評価も行い、再利用の可否を判断した。
- 修復にあたっては、市民や城郭研究者等から崩落前の写真を提供いただき、これら写真をもとに、崩落した石材一石ずつ、元の位置を特定するよう努め、使用可能な旧石材については元の位置で再利用した。石垣背面の栗石も再利用した。
- 新補石材については、築造当時と同様に、地元で採取できる安山岩質溶結凝灰岩（通称、白河石）を使用した。

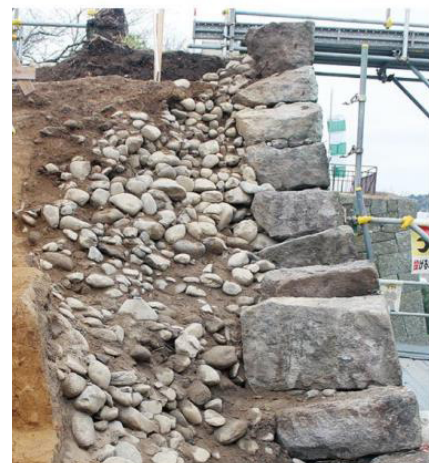
栗石層と築石

- 文化財石垣の修復であることから、調査により明らかとなった建設当時の構築方法に倣った修復を基本としているが、併せて安全性を確保することも重要である。
- そこで、控えの短い築石（石垣前面の石材）背面への押え石の設置や、石垣前面への押え石や盛土の設置など、小峰城跡で確認できる石垣の構造を基本として、安全性を高めるような工夫が施された。
- また盛土については、石垣背面の地盤と同等の強度を確保する必要があるが、コンクリート等の現代的な材料ではなく、粘質土に石灰を混ぜたものが使用されている。

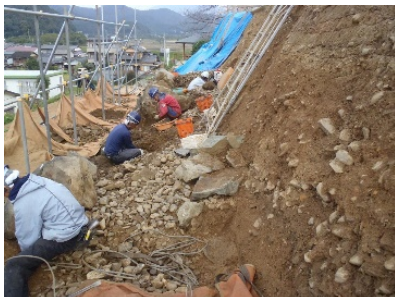
発掘調査（石垣 A-2 箇所）

- 崩落の危険性のある石垣については、三次元レーザー測量や発掘調査の結果を基に、学識経験者で構成する「大洲城跡石垣保存修復委員会」で工法等の協議を行いながら、4箇所解体修理工事を順次実施している。
- 最初に石垣の解体修理工事を実施した石垣（A-1 箇所）は、史跡指定地外であったことから、当初、練石積での施工を予定していたが、石垣保存修復委員会の指導により工法を見直し、伝統工法により修復した。また、石垣（A-2 箇所）についても、発掘調査で石垣の根石と認められる痕跡を検出できたことから、補強土壁から空石積みに工法を変更し、文化財的価値の保存に努める予定としている。
- 石垣の解体修理は、【①三次元レーザー測量による解体前の石垣の位置・並びを記録】→【②①の測量結果等を基に石垣保存修復委員会で解体範囲等を決定】→【③ナンバリングしながら石垣を解体】→【④石垣背面等の発掘調査】→【⑤発掘調査結果を基に石垣保存修復委員会で修復方法等を決定】→【⑥積み直し】といった手順で実施している。

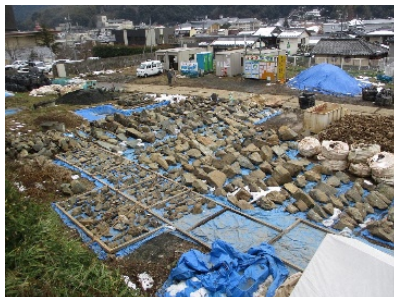
解体した石垣の石材

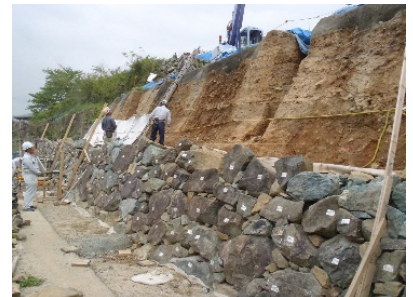
石垣の積み直し（石垣 A-1 箇所）

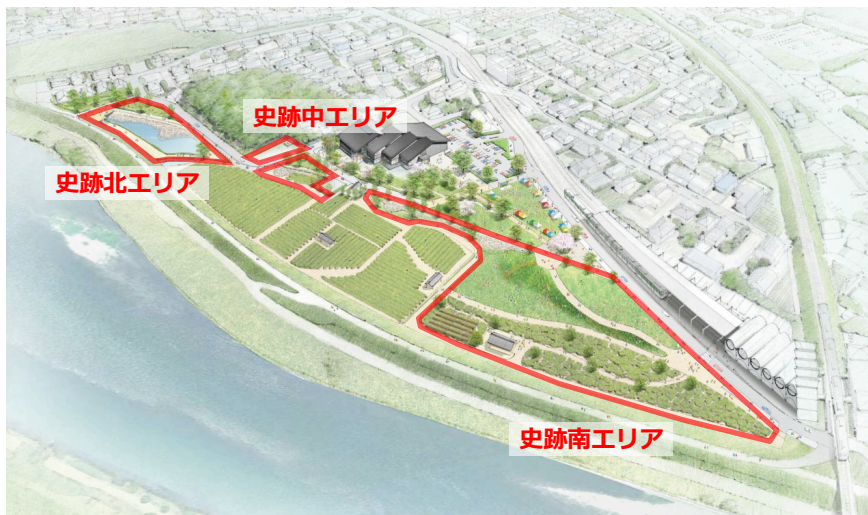
史跡 北エリア・中エリア・南エリア

- 歴史公園は、「史跡ゾーン」と「交流ゾーン」に分けて整備を行っている。「史跡ゾーン」は、国史跡宇治川太閤堤跡の遺構を安全に保存するとともに、護岸遺跡が築造されてから埋没していくまでの歴史の変遷や護岸の連続性・スケール感を伝えることができるよう整備がされている。北エリアでは太閤堤が宇治川護岸として機能していた安土・桃山時代の様子、中・南エリアは護岸が砂に埋もれてしまった江戸末期から明治初期の様子を再現している。
- 北エリアでは、現物遺構の直上に復元文化財として遺構を再現することとし、太閤堤前面の水辺空間と合わせて築堤当時の姿を再現している。
- 中・南エリアでは、太閤堤が造られた後に時間の経過とともに砂州が形成され、茶園として利用された時代を再現するとともに、茶摘み体験が行える修景茶園を整備している。現代茶園とは異なる歴史的な茶園景観を再現するため、茶の木の配列を列状ではなく、絵図等に見られるような島状にし、太閤堤の埋没期の姿を再現し、宇治茶の歴史を伝える場としている。

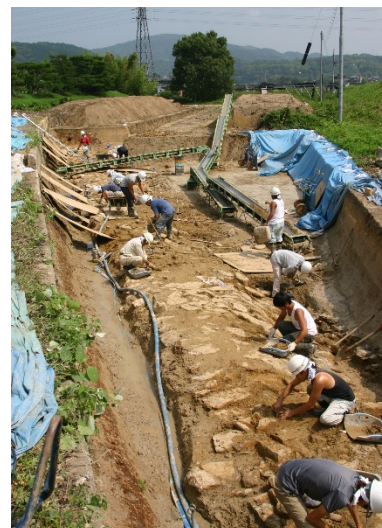
発掘調査の様子

- 史跡の価値を伝えるにあたり、本物の石積護岸遺構を展示できるような整備を検討したが、遺構が空気に触れることに伴う遺構損傷が課題となった。そこで、本物の遺構の展示は断念することとし、発掘調査後に遺構は埋め戻した。
- 調査時に型取りしたものから GRC（ガラス繊維補強コンクリート）製の擬岩パネルを製作し、遺構の直上に再現整備を行った。擬岩パネルはテーマパーク等で一般的に採用されている工法であるが、本物の遺構を型取りし、発掘調査時の写真等を参考に着色して製作したことから、本物の石と見間違ふほど非常に精巧な再現となっている。
- また、再現整備をした護岸が現宇治川堤防と連続していることが感じられるよう、再現北端が展望デッキ下で暗闇に消えていくようなデザインとしている。

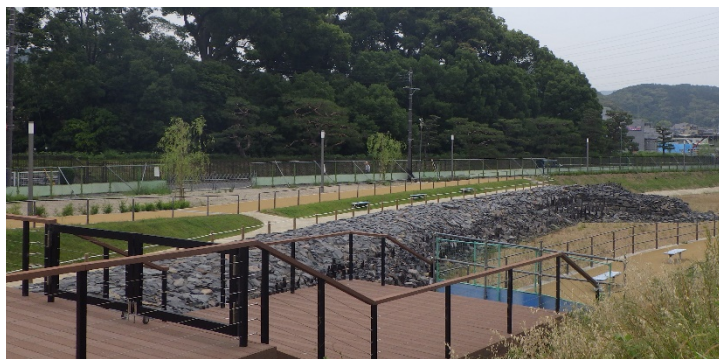
GRC パネルで再現された太閤堤の遺構

GRC パネルによる擬岩工法は、一般的に内部が空洞となることから、施工後のメンテナンスについて十分に考慮して設計する必要がある。本施設の場合は、維持管理に必要な作業スペースが確保できないことから、内部の空洞をエアーモルタルによって充填することとした。

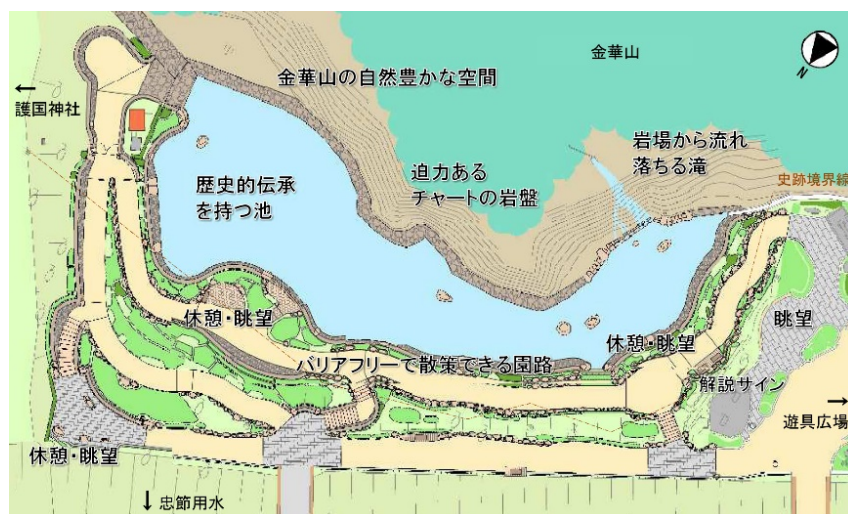
御手洗池計画平面図

- 御手洗池は、関ヶ原の戦いにつわらぬ伝承が残る、岐阜公園の歴史的風致の中でも重要な位置づけの場所であり、歴史を伝承する場に相応しい空間整備が求められた。
- そのため、現代的な親水空間の修景や水に触れる等の直接的な機能は設けず、ここの場の歴史に思いを馳せつつ静かに池を鑑賞できる場として、金華山の周辺景観に馴染むよう考慮して整備を行った。
- 具体的には、金華山の迫力あるチャートの岩盤を印象的に眺めることができるよう配慮するとともに、大きさや組合せに留意して景石を配置することで、断崖から岩が崩れ落ちたかのような自然な印象となるよう工夫している。また、擁壁や池護岸等の石積みには、金華山と同様のチャート石を使用し、当該地の雰囲気になじませている。
- さらに、池の魅力を高めるため、視界を遮る柵の設置を最小限にしており、園路と護岸との間に植栽帯を設けることで距離を確保し、安全性を担保している。

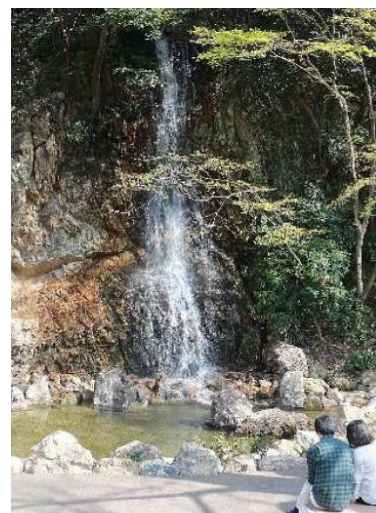
岩場から流れ落ちる滝

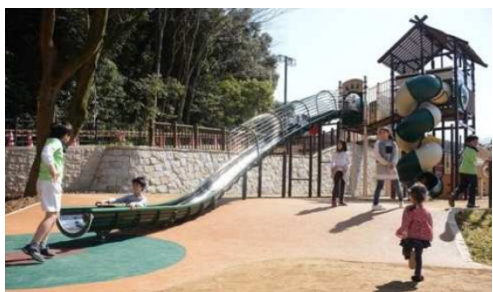
- 遊具広場は、歴史公園としての位置づけを考慮し、織田信長公が活躍した戦国時代にタイムスリップしたような空間をコンセプトに整備を行っている。遊具広場の整備内容やデザインについては、有識者や地域住民の代表者、小学校関係者等で構成する遊具検討委員会を組織して検討を行っている。
- 遊具広場は、4m程度の高低差のある斜面地であったため、岐阜城の石垣をイメージした石積擁壁を整備して平坦な広場空間を確保しつつ、その擁壁による高低差を利用して、遊具への出入を上下から行えるよう工夫した。

石積み擁壁による広場空間の確保

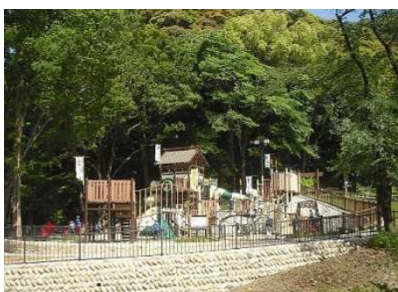
戦国時代をイメージさせる遊具

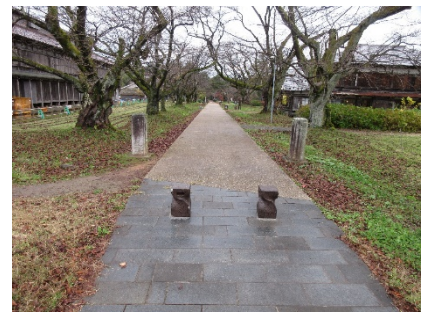
砂利風舗装と石貼り舗装の境

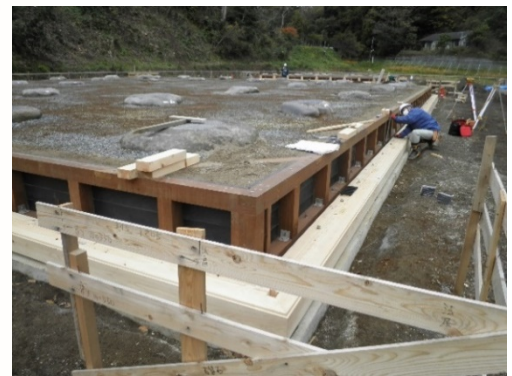
二階堂の基壇施工状況

建物基壇の復原にあたり、来訪者から見える外側には国産のヒノキ材を使用した。内側には、湿気による腐食に耐えうる利点をもち、かつ安価な南洋材の木材を採用することで、低コストかつ高強度の基壇の復原につなげた。なお、外側のヒノキ材については、腐食部分が発生した場合、部分的に更新できるように、各部木材を取り外せる工法を採用している。

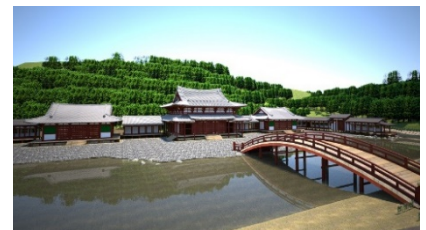
- 建物は、根拠となる鎌倉時代の史資料等が残っていないため、復原を行わなかったが、市と湘南工科大学との協働により、永福寺伽藍の復原 CG やアプリ「AR 永福寺」等を作成し、当時の伽藍のイメージを現地でわかりやすく体験できるようにしている。

永福寺復原 CG
(©湘南工科大学長沢研究室)
