# 東日本大震災からの復興に係る津波防災緑地等整備の状況と

## その効果に関する研究

### Research on current state and effects of development of tsunami prevention green spaces in reconstruction after the Great East Japan Earthquake

社会資本マネジメント研究センター 緑化生態研究室  
Research Center for Infrastructure Management  
Landscape and Ecology Division

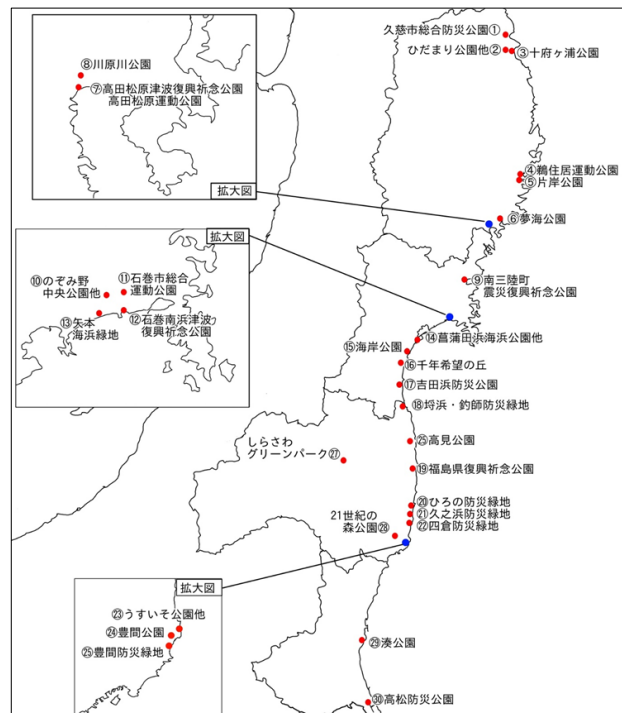
図-1 調査対象とした復興事業による公園緑地

復興事業による公園緑地の整備状況について、整備目的別に分類した上で整備概要と整備目的の達成や整備の効率化、整備効果の向上に繋げた方策、完成後の利活用の状況等についてヒアリング調査を実施した。調査対象は、岩手県、宮城県、福島県、茨城県で整備された 30 公園とし（図-1）、結果は今後整備がされる他の地方公共団体の参考となるよう、整備事例集としてとりまとめた。
