「下水道圧送管路における硫酸腐食箇所の効率的な調査技術導入ガイドライン（案）」概要

本編

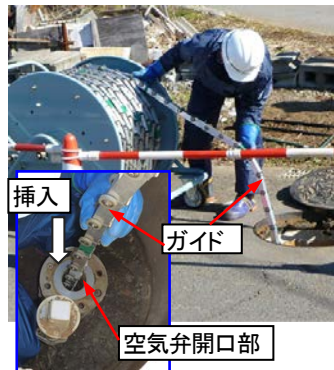
内容：実証フィールド管路を対象に，本技術を適用した調査・診断結果（2流域下水道，3市の計6管路）
 結果：全ての実証フィールド管路で目標通り調査でき，管内面の劣化度を十分診断可能

事業体	管径 (mm)	管路長 (m)	調査時間 (時間)	撮影された画像	調査範囲 (m)	管内面の状況
I流域下水道	200(2条)	886	1.5	管頂側約180°の範囲を撮影でき，画像は鮮明で腐食のレベルを明確に判別可能であり，管内の劣化度を診断できた。	32	腐食を確認
J市	600	370	1.0		10 ^{*1)}	
K市	350	4,730	1.0		32	
	800	2,110	1.0		30	
L市	450	1,480	0.5		31	
	300	2,690	1.0		30	
M流域下水道	300	2,690	1.0			
目標	200~1000	-	1.5時間以内	管内の劣化度を診断可能	30m	-
