橋の設計計算において、下の図のように橋面に鉛直方向に作用する荷重は、床版→主桁・横構→支承→下部構造へと伝達されると一般に仮定される。

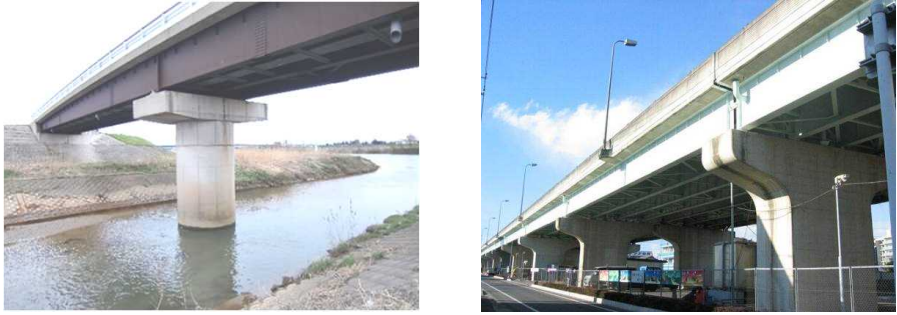
93	<p>以下の写真は鋼桁の写真であるが、主桁の板厚や横幅が同じであれば、桁高が高いほど曲げモーメントやせん断力に対して強度が大きくなる。</p>

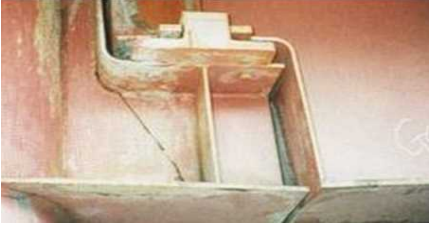
193	<p>鋼橋の桁中間支点部は、狭隘な空間となりやすく、高温度や塵埃の堆積などにより腐食環境が厳しい場合が多く、局部腐食や異常腐食が進行しやすい。</p>
194	<p>下の写真のようにゲルバー桁の受け梁に亀裂が発生している場合、その大小や向きによって進展性(進展時期や進展の程度)を予測し、予防保全の観点から措置を講ずることが望ましい状態である。</p>

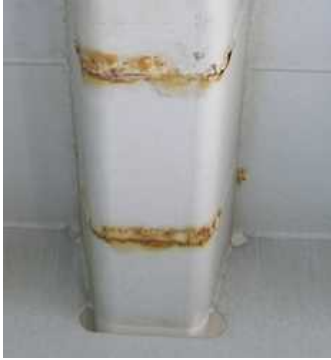
206	<p>下の写真のように鋼床版Uリブ部に発生する腐食は、鋼桁の支間中央部で曲げモーメントが大きい部位で入ったひびわれが原因である。</p>

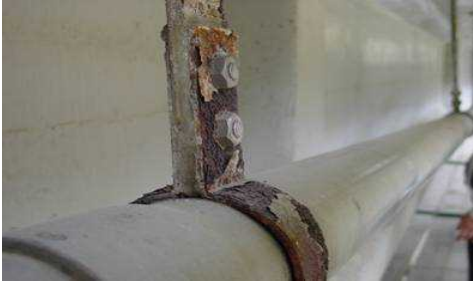
250	<p>下の写真のような腐食の原因は、異種金属接触が疑われる。</p>

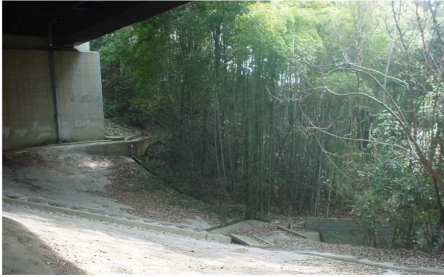
251	<p>下の写真のように橋に樹木が近接しており、日射も遮られている林間の橋梁においては、適度な乾湿繰り返しとならず、耐候性鋼材に保護性錆が形成されないことがある。</p>

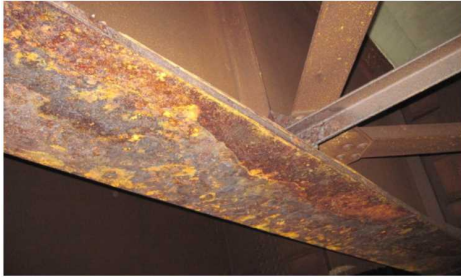
252	<p>下の写真のように耐候性鋼材で下フランジに顕著な層状錆が発生した場合、保護性錆と認められる。</p>

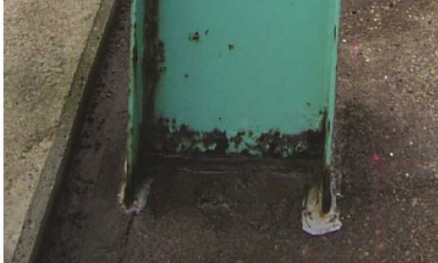
253	<p>下の写真のように床版にトラス斜材が貫通する部分において、床版上面と斜材付近にさびが生じている場合、コンクリートに埋め込まれた鋼材では、コンクリートにより保護されている部分以外で腐食が生じることに留意が必要である。</p>

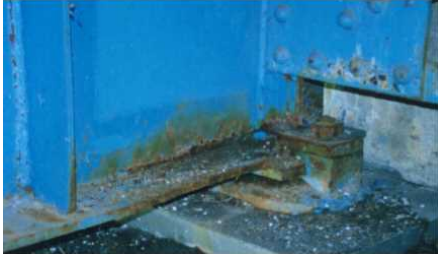
255	<p>下の写真のように主桁端部の支承と下フランジ上に土砂堆積と錆が見られ、ウェブとの溶接部に亀裂が生じている場合、土砂の堆積は、伸縮装置の止水・排水機能の低下を伴っている場合がある。</p>

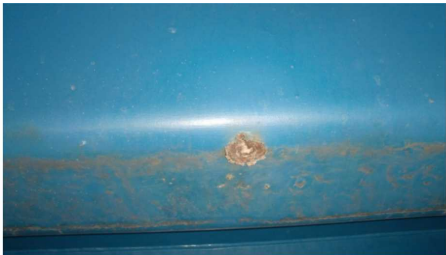
256	<p>下の写真のように鋼床版の閉断面リブ(トラフリブ)の下面に局所的な錆が見られる場合、床版防水の劣化のほか、デッキプレートの亀裂等により、橋面からトラフリブ内部に雨水が浸入し、滞水していることがある。</p>

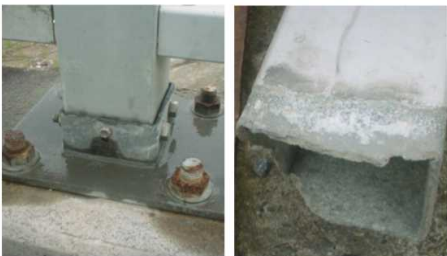
258	<p>下の写真のようにアルミニウム製高欄が腐食することがあるが、これは、アルミニウム製高欄が風により繰り返し荷重を受けたことで亀裂が生じたことが原因であると考えられる。</p>

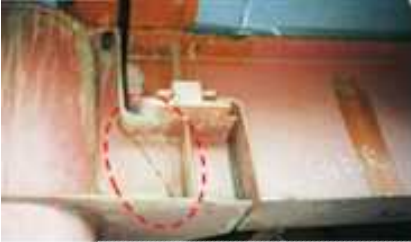
<p style="text-align: center;">図</p>
262	<p>遅れ破壊を生じる可能性のあるボルト継手であっても、実際に遅れ破壊が生じるのかどうか、またはその時期について予測することは困難である。そのため予防保全的に全てのボルトを遅れ破壊が生じないボルトに更新せずに、遅れ破壊が実際に生じた段階で、同じ条件(材料、施工、環境など)の他のボルトを合わせて交換することとしている場合もある。この場合、仮に遅れ破壊が生じても第三者被害が生じないように落下防止措置などの対策を講じておくとともに、破断したことが点検などで容易に確認できるようにしておくのが良い。</p>
263	<p>下の写真は、遅れ破壊が疑われる事例である。</p>

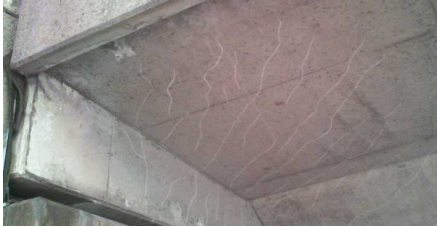
322	<p>交通量の多い橋では、床版下面が土砂化することがある。</p>
323	<p>狭隘な空間でのモルタルやコンクリートの打設となる場合には、充填不良や締固め不足が生じやすく、雨水の浸透による鉄筋の腐食によってうきが発生することがある。</p>
324	<p>張り出しの大きいプレストレストコンクリート桁の端部で、下の写真のように桁端部から放射状に細かくひびわれが拡がっている場合、プレストレスが適切に導入されている場合に発生する。</p>

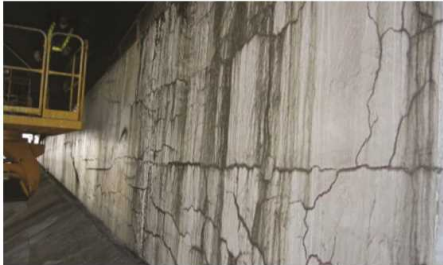
416	過去に生じた疲労亀裂の対策としてあて板やストップホールの施工が行われている場合、ストップホールはその構造上、その周囲から新たに亀裂が進展する可能性は低いですが、あて板はあて板で隠れた位置に残された亀裂がさらに進展してくることもある。
417	<p>下の写真のように塗装で補修した縦壁の全面に、漏水痕と亀甲状のひびわれが生じている場合、塩害の可能性が高い。</p>

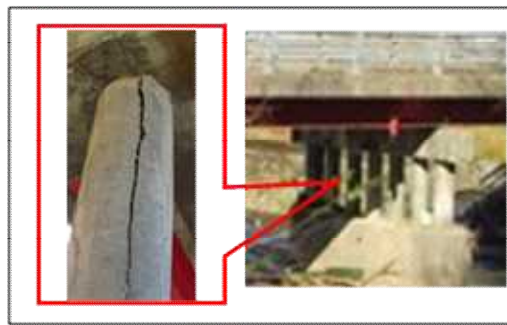
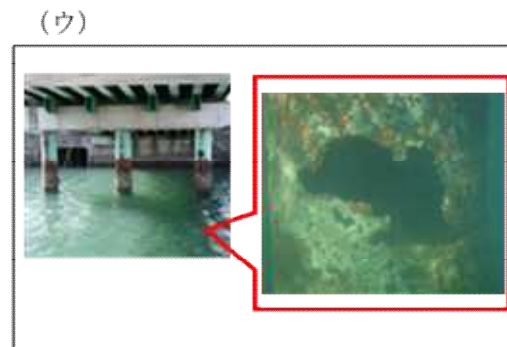
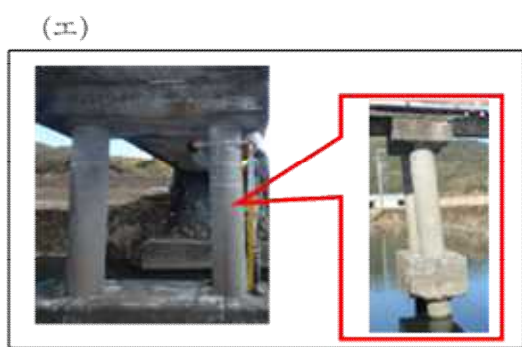
429

下の(ア)～(エ)の写真のうち、パイルヘッドの損傷を表しているのはどれか、下の①～④の組合せから選べ。
