スマトラ島沖地震および インド洋津波調査報告

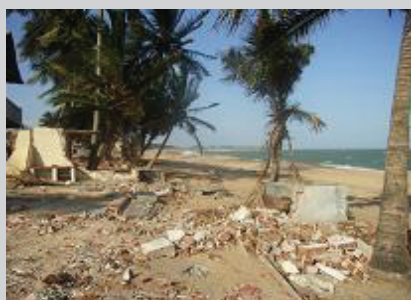
写真－1 沿岸域の被災（スリランカ）

スリランカでは、約4～10m程度の津波高さが海岸で生じ、内陸部方向に数百m程度浸水し、漁業者、沿岸部住民等が被災したことや鉄道・道路など交通機関の被災、塩田、水路、地域固有の家屋構造、漂流物等により被害が拡大したこと等が分かりました（写真－1）。港湾施設は航路・水域の埋没、護岸背後地盤の吸出し等の被害がみられました。また、

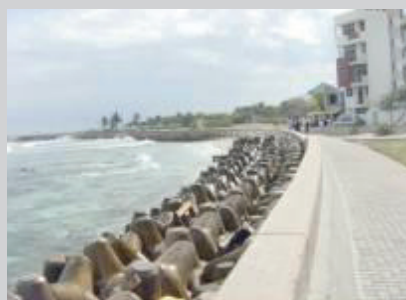
写真－2 マレ島の護岸（モルディブ）

モルディブでは、数m程度の津波により多くの島嶼が浸水し、壊滅的な被害を生じた島がある一方で、マレ島では日本のODAで構築された海岸護岸により津波被害が大きく減災されたこと等を確認しました（写真－2）。

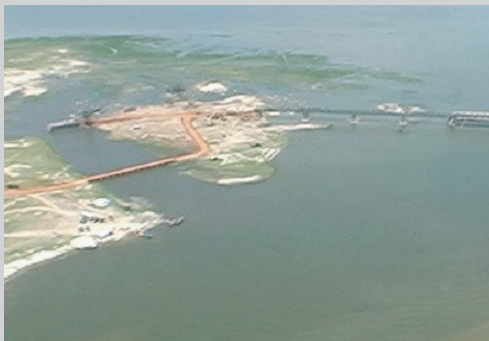
写真－3 道路橋 Arugam Bay bridge

写真－3はスリランカ東部沿岸の道路橋 Arugam Bay bridge（橋長 155 m）です。橋梁自体は一部橋脚が洗掘により若干傾斜・沈下している程度ですが、南側の取付け盛土が完全に流失しており、通行不能となりました。調査した範囲で道路被害を総括すれば次のとおりです。

- ①津波による道路の被害では、盛土部の洗掘、橋台取付け盛土の洗掘、橋台の不安定化による橋桁の落下が見られました。
- ②スマトラでは橋桁自体が津波により流失したと思われる事例が報告されましたが、スリランカではありませんでした。
- ③一般盛土部の洗掘は周辺に比べて標高の低い箇所が生じているようでした。
- ④橋台取付け盛土の洗掘は津波の引き水により生じた事例が多いようでした。
