●資料

主な災害調査

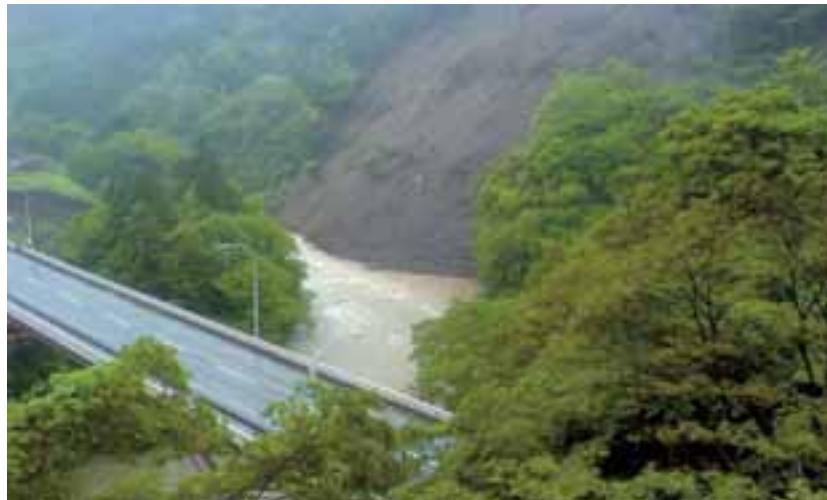
河道が閉塞した事例（岐阜県揖斐川、平成18年5月13日撮影）

2006年5月12日から13日にかけて、岐阜県揖斐川町東横山地区において揖斐川左岸斜面で地すべりが発生し、揖斐川の一部を閉塞した。国総研砂防研究室及び土木研究所土砂管理研究グループ地すべりチームの専門家が同月12日から13日にかけて派遣された。その調査の結果、閉塞した土砂は湛水池を形成するほど河道を閉塞しておらず、また、流水によって徐々に侵食されていたことから、天然ダムの決壊による被害は生じないと判断した。しかし、その土砂が侵食されて流出すると、地すべりの安定に大きな影響を及ぼすと推測されたため、侵食防護工と河川の流下能力の確保を応急的に行う必要があると判断した。また、地すべりを安定化させる対策として地表水排除工、地下水排除工、排土工も併せて応急的に講じる必要があると判断した。

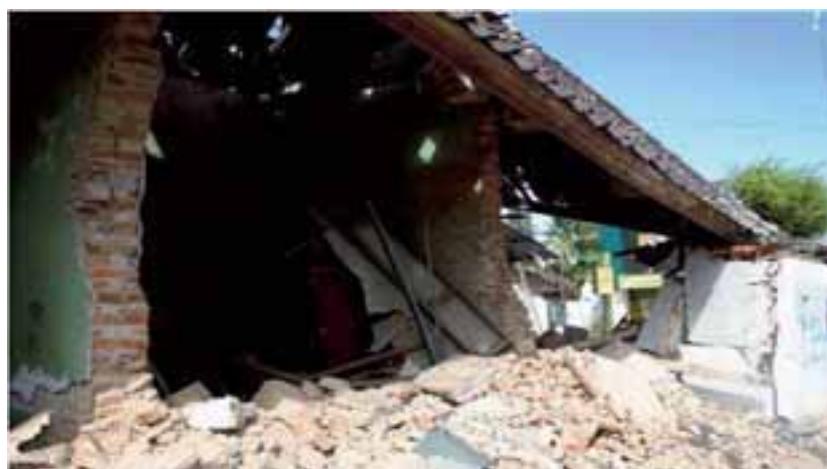
ジャワ島中部地震における組積造建築物の被害

2006年5月27日、インドネシアのジャワ島中部で、マグニチュードMw=6.2、深さ17Km(USGS) の地震が発生し、ジョグジヤカルタ州、中部ジャワ州では多数の組積造住宅や建築物が倒壊、損壊し、これにより多数の人的被害が生じた。この被害地震に関して、当所は2006年6月6日から6月12日まで、JICA調査団に同行して、住宅建築物の被害や被災復興のための調査を実施した。
