No. 893

備讃瀬戸沿岸の港湾地域における 台風1511号に伴う高潮等の調査報告

Damage to Port Areas along Seto Inland Sea due to Storm Surge and Waves of Typhoon 1511

国土交通省 国土技術政策総合研究所

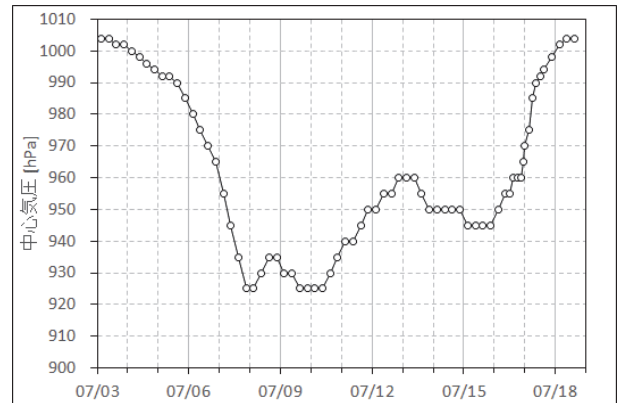
図-2.1 中心気圧 (台風 1511 号)

2015年7月3日3時にマーシャル諸島で発生した熱帯低気圧は、その後1日かけて台風1511号となった。台風に変化する前や台風から変化した後の熱帯低気圧のときも含めて、台風1511号の中心気圧の推移を図-2.1に示す。なお、台風1511号の広域の経路図および中心気圧等の詳細については、付録Aに掲載している。

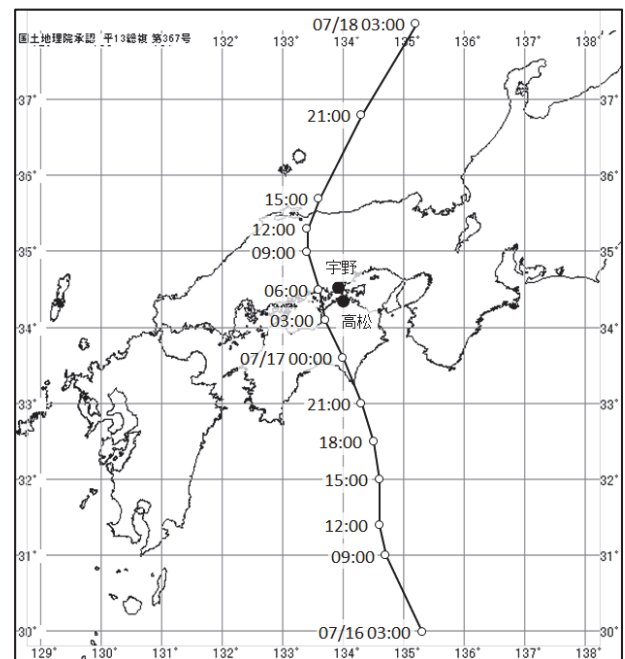
図-2.2 日本付近における経路図 (台風 1511 号)

日本付近における台風1511号の経路図を図-2.2に示す。台風1511号は、比較的ゆっくりとした約20km/hの速さで、7月16日23時頃に高知県室戸市付近に上陸し、その後、瀬戸内海に抜け、7月17日6時頃に岡山県倉敷市付近に再上陸するとともに中国地方を北上した。同日午後には、日本海を北東に進み、同日21時に熱帯低気圧に変化した。

険半円での風の強さと比較して弱いため、可航半円と呼ばれている。図-2.2に示すとおり、宇野港および高松港は、台風1511号の危険半円に位置し、また、台風の中心が約30kmと非常に近くを北北東に向かって時速約15kmで通過した(中心気圧980hPa前後)。

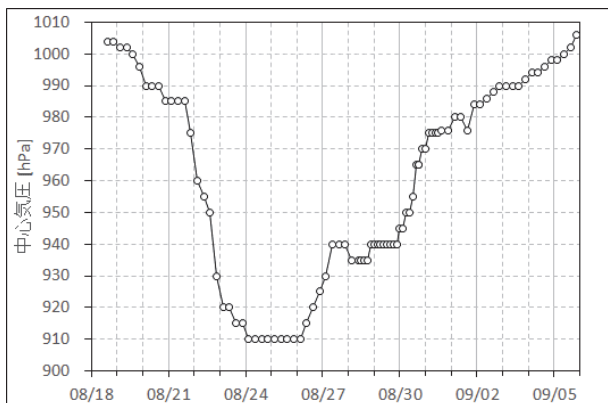
図-2.3 中心気圧 (台風 0416 号)

台風0416号の中心気圧の推移および日本付近における経路図を、それぞれ図-2.3および図-2.4に示す。2004

年8月19日21時にマーシャル諸島近くで発生した台風0416号は、太平洋上で中心気圧910hPaまで勢力を強め、8月30日10時前に鹿児島県串木野市付近に中心気圧955hPaで上陸し、同日17時半過ぎに山口県防府市付近に中心気圧965hPaで再上陸した。その後、中国地方および日本海を北東に進み、翌31日12時過ぎに北海道函館市付近を、同日12時半頃に北海道長万部町付近を、中心気圧975hPaで再上陸した。

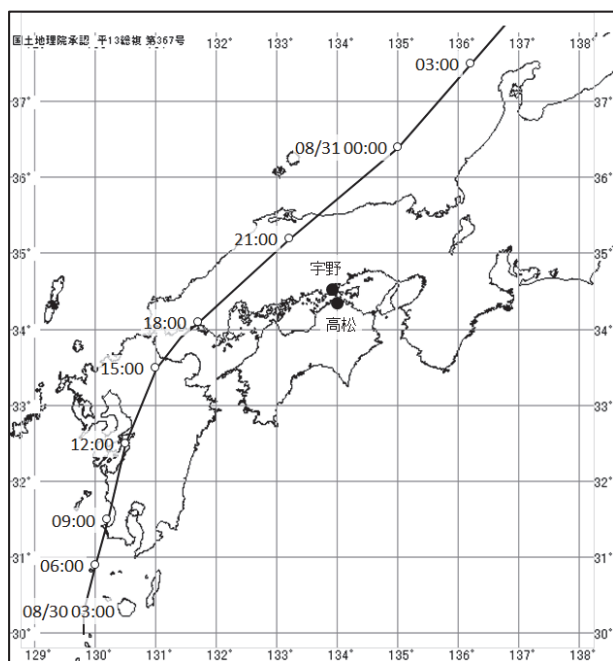
図-2.4 日本付近における経路図 (台風 0416 号)

図-2.4に示すとおり、宇野港および高松港は、台風0416号の危険半円に位置しているが、台風の中心は約100kmと比較的遠くを北東に向かって時速約60kmで通過した(中心気圧970hPa)。

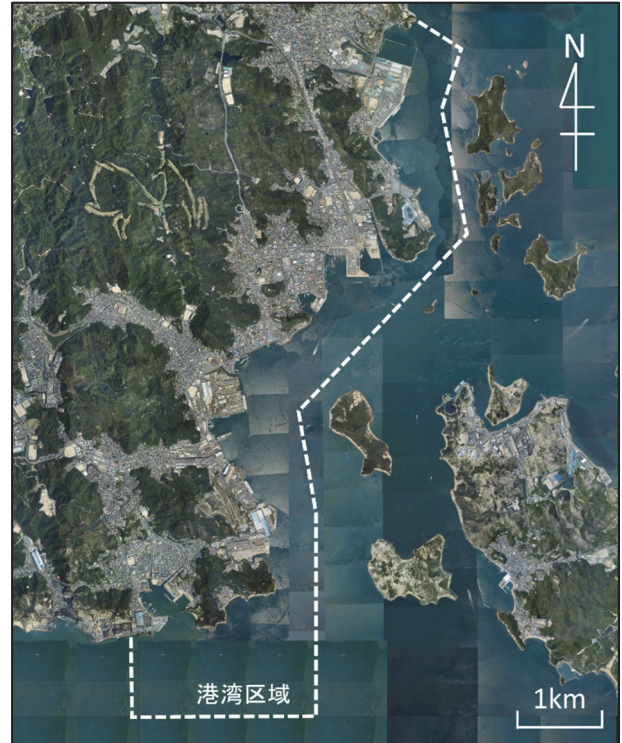
図-3.3 宇野港港湾区域（地理院地図を加工して作成）

宇野港の港湾区域を図-3.3に示す（拡大した図は付録Cに掲載）。宇野港は、岡山県玉野市沿岸部の約8kmの範囲に渡り、フェリー貨物の拠点港および金属鉱等を取り扱う外貿港としての役割を担い、また、岡山県の防災拠点としての港湾にも位置付けられている。

宇野港は、前出の図-3.2にあるとおり、前面の東側に直島等の多くの島嶼が密集している。これらの島嶼は、とくに東からの波浪に対して遮蔽物となり、天然の防波堤としての効果を有する。なお、宇野港の南側を遮蔽する地形がないため、南からの波浪は直接港内に侵入する。

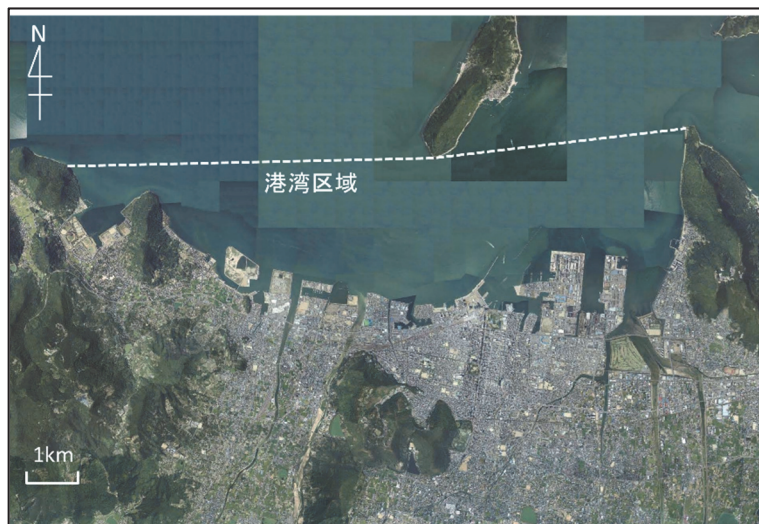
図-3.4 高松港港湾区域（地理院地図を加工して作成）

高松港の港湾区域を図-3.4に示す（拡大した図は付録Cに掲載）。高松港は、香川県高松市沿岸部の東西方向に約13kmの範囲に渡る。高松港は、フェリー貨物の拠点港としての役割を担い、2012年におけるフェリー貨物の取扱貨物量（内航）は全国7位、船舶乗降人員（内航）は全国4位である。

高松港は、前出の図-3.2に示すように、その前面の北側に男木島および女木島の2島が位置している。前述の宇野港と比較して、前面に位置する島が少なく、また、これらの島が波浪を遮蔽する範囲も狭い。そのため、前面の北側から来襲する波浪を減衰する効果は小さい。一方、高松港の東側には半島状の地形があるため、この半島状の地形による遮蔽効果により、東からの波浪が港内に直接侵入することができない。

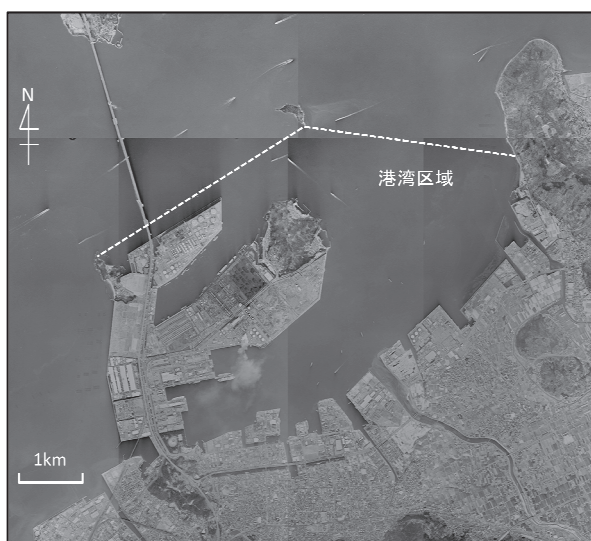
図-3.5 坂出港港湾区域

坂出港の港湾区域を図-3.5に示す（拡大した図は付録Cに掲載）。坂出港は、香川県坂出市沿岸部の約7kmの範囲に渡る。坂出港は、その背後に瀬戸大橋等があることから、海陸の交通が交わる要所となっていることから、2012年の取扱貨物量は、四国全体の港湾取扱貨物量の27.5%であり、四国1位である。

坂出港は、前出の図-3.2のように、宇野港および高松港とは異なり、その前面に波浪を遮蔽するような島がない。しかし、坂出港の東側には半島状の地形があるため、この半島状の地形により、東から来襲する波浪は直接港

内に侵入することができない。さらに、西側には港湾を覆うように埋立地が広がっている。この埋立地は、西からの波浪の港内への侵入を防ぎ、また、港内の西側の海域については、この埋立地による遮蔽効果により、北からの波浪が直接侵入することができない。

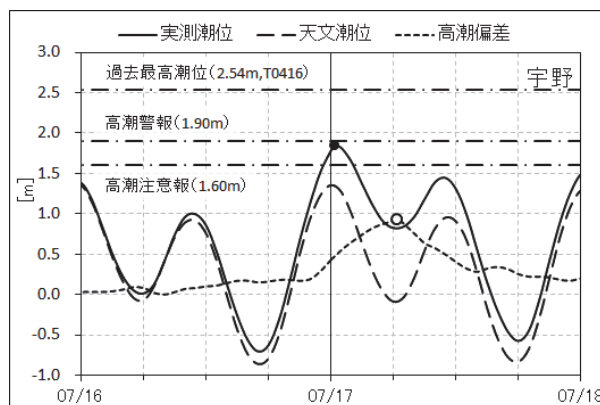
図-4.1 潮位記録（宇野港）
（実測潮位および天文潮位は T.P.基準）

実測潮位は、7月17日0時22分にT.P.+1.84mの最大値を記録し、高潮警報の基準潮位とほぼ同じであった。一方、高潮偏差は、満潮時刻の同日0時5分には0.43m程度であり、その最大値は同日6時24分に0.93mを記録した。図から分かるように、この高潮偏差の最大値を記録した時刻は、干潮時刻に近かった。もし、前述の満潮時刻と重なっていたら、天文潮位と高潮偏差を合わせた合成潮位はT.P.+2.28mとなり、今回の実測潮位よりも約0.4m程度高く、より広い範囲に浸水被害が広がっていた可能性がある。

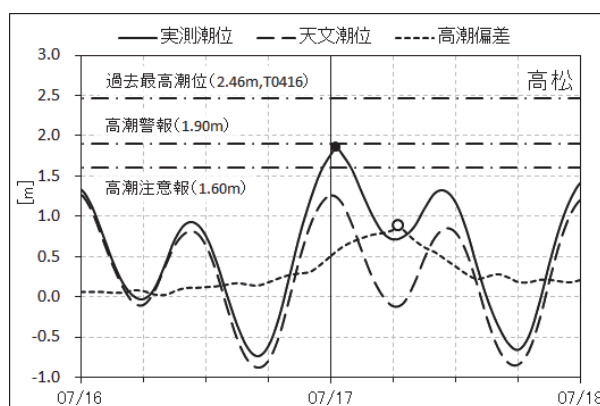
図-4.2 潮位記録（高松港）
（実測潮位および天文潮位は T.P.基準）

実測潮位は、7月17日0時31分にT.P.+1.85mの最大値を記録し、高潮警報の基準潮位とほぼ同じであった。一方、高潮偏差は、満潮時刻の同日0時4分には0.51m程度であり、その最大値は同日6時30分に0.88mを記録した。高松港でも宇野港と同様に、干潮時刻に近い時刻に高潮偏差

の最大値を記録した。もし、満潮時刻と重なっていたら、天文潮位と高潮偏差を合わせた合成潮位はT.P.+2.14mとなり、今回の実測潮位よりも約0.3m程度高く、より広い範囲に浸水被害が広がっていた可能性がある。

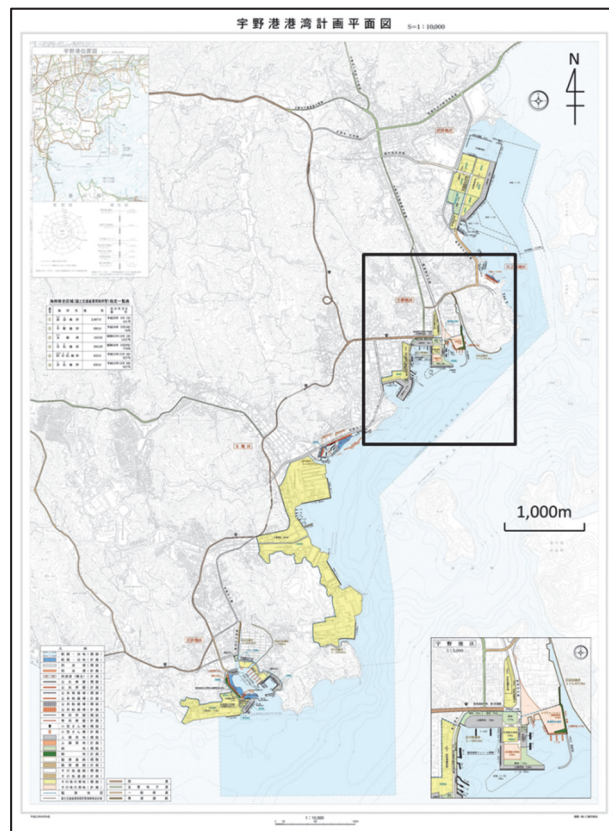
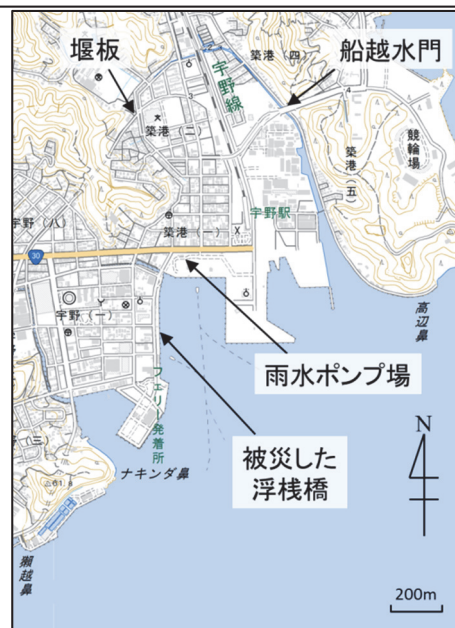
図-6.1 調査位置図 (宇野港)
(上図：全体図，下図：上図内の枠線)
(地理院地図を加工して作成)

宇野港では、岡山県備前県民局建設部宇野港管理事務所の関係者へのヒアリングを実施するとともに、浸水被害が生じた船越水門周辺において、住民への浸水状況のヒアリングおよび痕跡調査を実施した。宇野港およびその周辺地域における調査地点の位置図を図-6.1に示す。

次に、この汐入川の集水域の概略を把握するため、上流を踏査したところ、図-6.1に示す箇所に、上流からの雨水を流下する方向を操作する堰板が確認された(写真-6.5)。写真中央に上流からの雨水の排水口があり、写真の左手側の下流には築港雨水ポンプ場、右手側の下流には船越水門がある。そのため、この堰板を排水口の左手側に設置すれば、上流からの雨水は船越水門の方向に

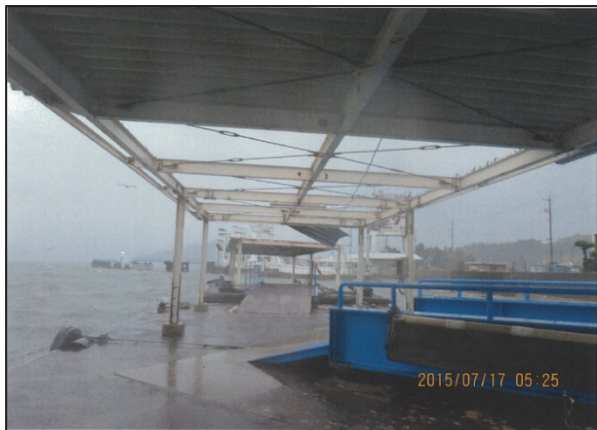
写真-6.1 被災した浮棧橋 (提供: 宇野港管理事務所)

台風1511号の来襲時は、東からの風が非常に強く、宇野港管理事務所の庁舎の窓ガラスが揺れるほどであった。この東からの強風により、7月17日0時～1時の時間帯に、県営3号浮棧橋の屋根が飛ばされ (写真-6.1)、約50m陸側の臨港道路に落下した (写真-6.2)。これに伴い、臨港道路の当該箇所では、通行止めの措置が取られた。

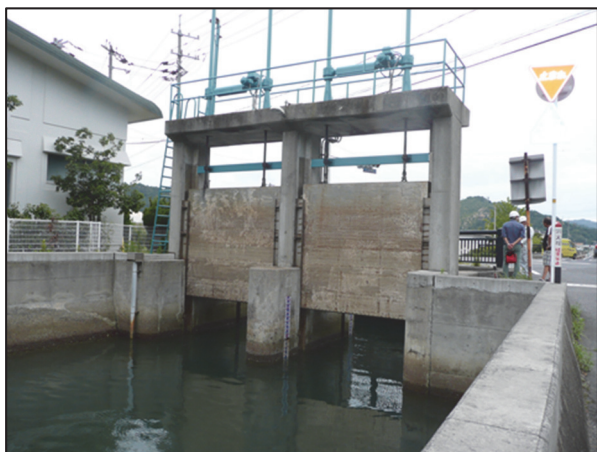
写真-6.3 船越水門 (海側から撮影)

宇野港の港湾施設の1つであり、汐入川の港湾への流入口に設置されている船越水門 (写真-6.3および写真-6.4) について、この水門を境にして汐入川の上流側の家屋に床下浸水の被害が生じた。なお、この水門の看守人は個人となっている。

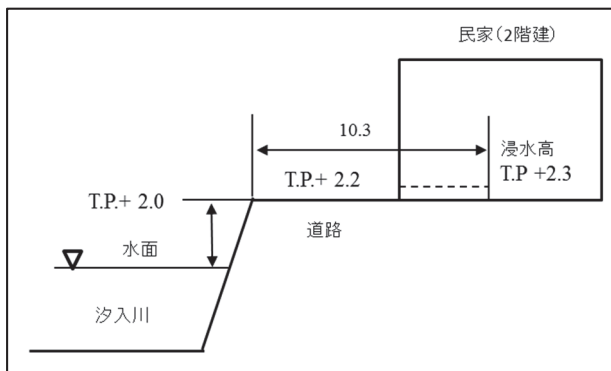
図-6.2 浸水位置の測量結果（船越水門周辺）

この住民の証言による浸水位置を測量した結果を図-6.2に示す。この民家での浸水高はT.P.+2.3mであり、宇野港の潮位記録による実測潮位の最大値T.P.+1.84mよりも約0.5mも高い。また、船越水門を境に、上流側の水位は海側の水位より0.4mほど高い時間帯があった、との住

民の証言もある。このことから、船越水門周辺での浸水被害は、台風1511号による高潮に伴う水位上昇ではなく、雨水に伴う内水位の上昇による溢水が原因であると考えられる。

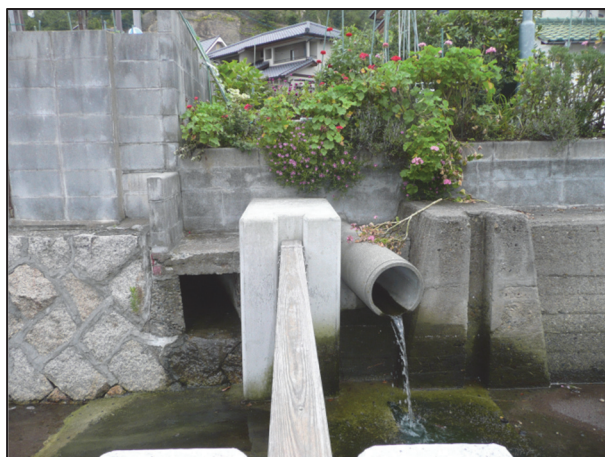
写真-6.5 汐入川上流部の堰板

流下し、右手側に設置すれば、築港雨水ポンプ場の方向に流下する。船越水門周辺での浸水被害の発生時（7月17日）の堰板が、この写真の撮影時（7月22日）と同じ位置に設置されていたとすれば、上流からの雨水は船越水門の方向に流下していたことになる。

この堰板の運用管理については、原則、船越水門の方向に流下させることになっているが、大雨時において、玉野市の関係部署が協議し、築港雨水ポンプ場に余裕がある場合には、雨水ポンプ場の方向に流下させることがある。

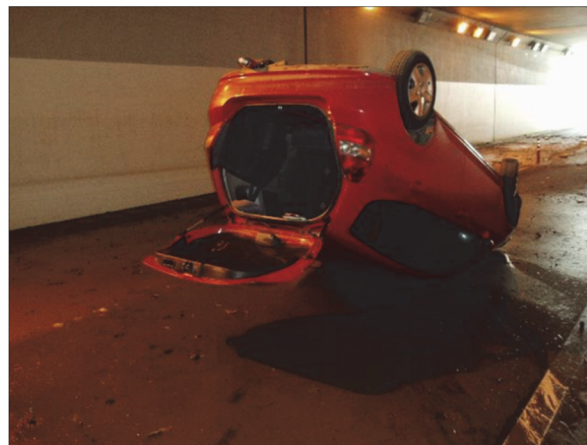
写真-6.6 台風0416号来襲時の被害（地下道）

線路の下をとおり道路に流れ込み、そこに侵入した自家用車に被害が生じた（写真-6.6）。なお、高松港では、宇野港と比較して、波浪による影響は小さかった。

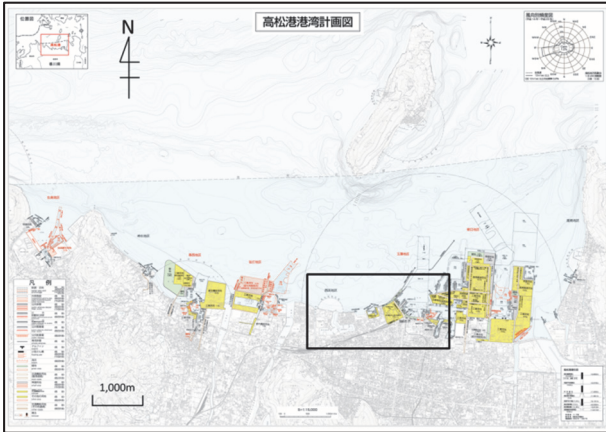
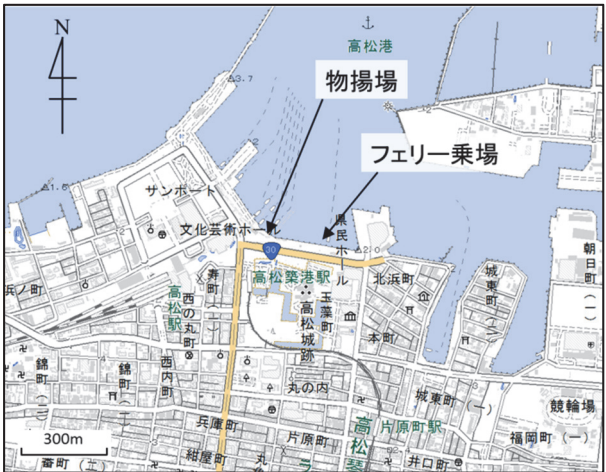
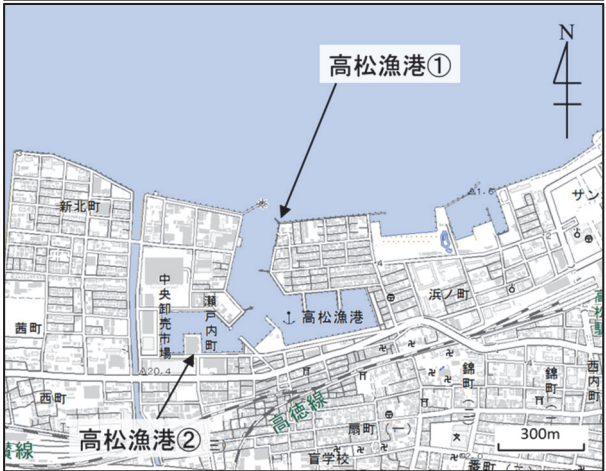
図-6.3 調査位置図（高松港）（上図：全体図）
（中図：上図内の枠線東側，下図：上図内の枠線西側）
（地理院地図を加工して作成）

高松港およびその周辺地域における調査地点の位置図を図-6.3に示す。

高松港の内部に位置する高松漁港について、現地踏査を実施した。図-6.3内に示す高松漁港①の地点の様子を写真-6.10に示す。ここでは、防潮壁が整備されており、今回の台風1511号に伴う潮位上昇に対しては十分な天端高を有している。しかし、防潮壁の開口部の陸閘が未整備であり、また、一部の開口部には土嚢が設置されていなかった。住民の証言によると、台風1511号の来襲当時、この開口部において潮位上昇に伴う越流は発生しなかったが、7月17日0時前後に、越波によって、防潮壁から約30mのところの自宅前面の道路が約0.1m程度冠水したとのことであった。

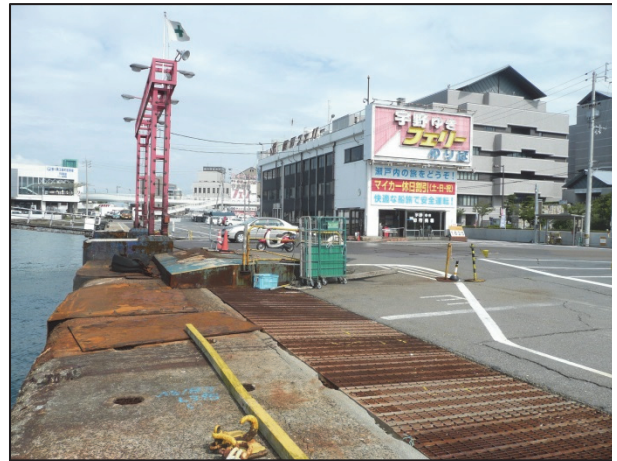
写真-6.7 浸水したフェリー乗場

浸水した高松港のフェリー乗場およびその背後に設置された防潮壁を、それぞれ、写真-6.7および写真-6.8に示し、併せて、測量した地盤高および浸水高を図-6.4に示す。フェリー乗場の前面の岸壁から待合室の直前までは上り勾配であり、待合室の直前から背後の国道30号までは下り勾配となっている。岸壁の天端高はT.P.+1.7m、待合室の直前の地盤高はT.P.+1.9mである。待合室の浸水痕跡の場所では、地盤高がT.P.+1.6mおよび浸水高がT.P.+1.9mであり、浸水深は0.3mである。

フェリー乗場における浸水当時の報道映像を確認すると、穏やかな浸水面ではなく、波浪によって浸水面が波立っていた。また、高松港での潮位記録による最高潮位はT.P.+1.85mであり、待合室の直前の地盤高やその背後の浸水痕跡とほぼ同じ高さである。これらのことから、岸壁から待合室の直前までの浸水については、高潮による潮位上昇に伴う越流によるものであり、その背後の防潮壁までの浸水は、高潮に加わった波浪によるものであると考えられる。

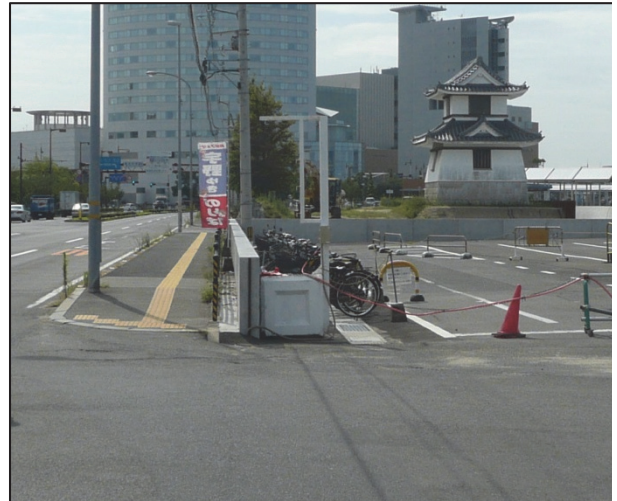
写真-6.8 フェリー乗場背後の防潮壁

フェリー乗場の背後の国道30号も冠水した。フェリー乗場と国道30号の間には防潮壁が設置されており、その天端高は浸水高よりも十分に高かった。なお、台風0416号が来襲した当時には、防潮壁は整備されていなかった。

国道とフェリー乗場の間には、自動車等の出入りのために防潮壁の開口部があるが、まだ、陸閘は設置されていない。しかし、当時は防潮壁の開口部に土嚢を設置し

ていたため、この開口部から国道30号への浸水の可能性は低い。また、この周辺における防潮壁の踏査も行ったが、沿岸からの浸水経路となる箇所は確認できなかった。国道30号の冠水は、高い潮位によって雨水排水に支障が生じたことが原因とも考えられる。

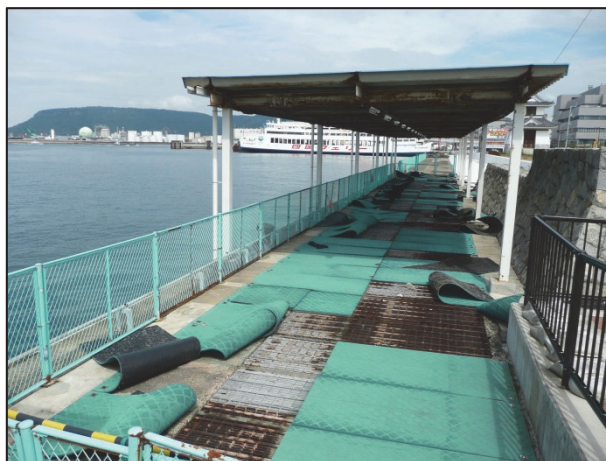
写真-6.9 玉藻第一物揚場

高松港では、宇野港と比較して波浪が大きかった。そのため、フェリー乗場の西側にある高松港玉藻地区玉藻第一物揚場では、高潮位時に護岸前面で重複波となった波浪により、グレーチングに固定されていたマットが下から叩かれ飛散する被害が生じた（写真-6.9）。

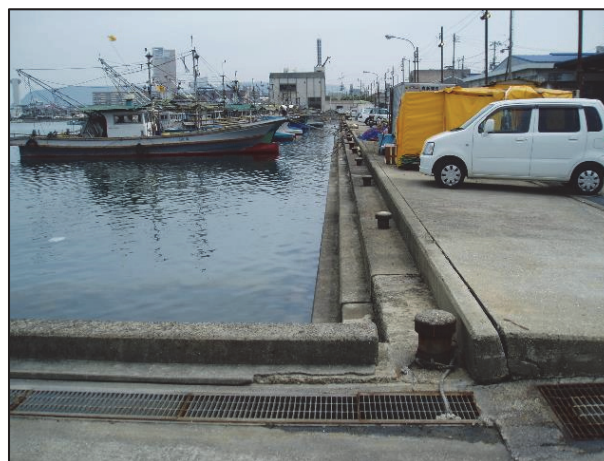
写真-6.11 高松漁港② (防潮壁・陸閘整備前)
(台風0416号来襲後)

高松漁港②の地点では、台風0416号の来襲当時は防潮壁等が整備されていなかったため（写真-6.11）、広い範囲で浸水被害が発生した。しかし、今回の台風1511号の来襲時には、高松漁港①の地点と異なり、防潮壁のみならず、その開口部に陸閘が整備されていたため（写真-6.12）、越波および越流による周辺地区への浸水は発生しなかった。

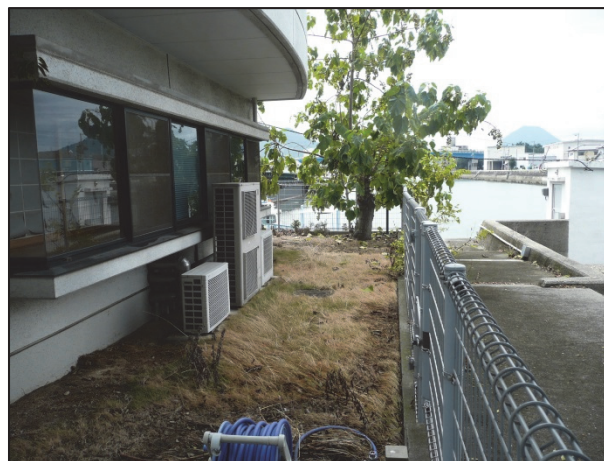
写真-6.13 坂出市港務所の浸水箇所

坂出市港務所における浸水箇所および浸水痕跡測量結果を、それぞれ、写真-6.13および図-6.6に示す。ここでは、護岸の高さがT.P.+3.0mと高く、また、湛水による浸水痕跡ではなく、漂着物が流されてきた痕跡であるため、越波による浸水であると考えられる。越波の到達地点は、護岸から4.4mの地盤高T.P.+3.0mの地点であった。

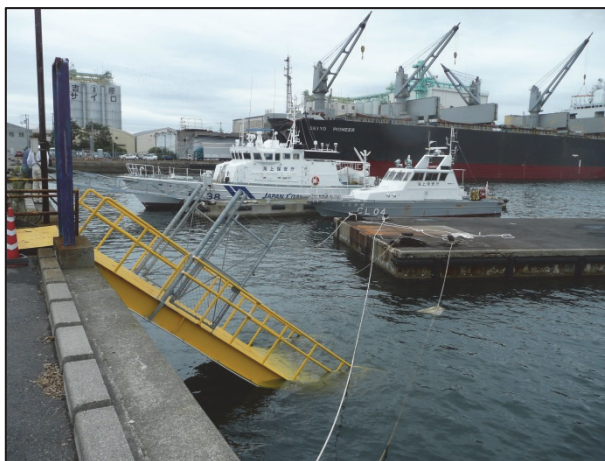
写真-6.14 被災した浮棧橋

坂出港中央埠頭地区では、浮棧橋の係留チェーンが切断し、また、浮棧橋が移動したことにより、浮棧橋への渡橋が落橋する被害が発生した(写真-6.14)。坂出市の調査によると、係留チェーンが切断した要因は、2つのチェーンが海中で腐食していた上に、海中で干渉して摩耗していたとのことである。台風1511号の来襲時の坂出港では、他港と比較して波浪が大きかったため、この波浪によって大きく浮棧橋が動揺し、海中で2つのチェーンの干渉による損傷が進んだことにより、切断に至ったものと考えられる。この被災した浮棧橋の背後には駐車場があり、そこで越波による漂着物を確認した。この越波の到達地点は、岸壁から15.1mの地盤高T.P.+2.9mの地点であった(図-6.7)。

坂出港は、閉鎖性が比較的高い港湾形状であり、また、北東部に開いた港口の先には、波浪を遮蔽する島が少ない。そのため、台風1511号による東北東からの強い風により発達した波浪が港内に来襲し、港奥で収斂することにより、他港と比較して波浪が大きかったと考えられる。

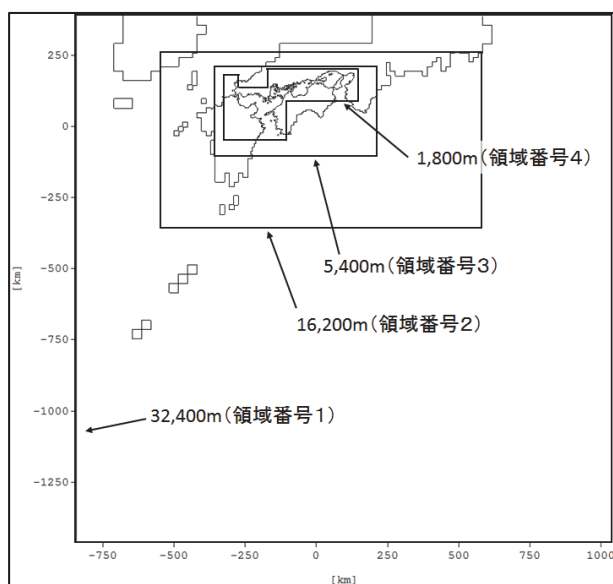
図-7.1 解析領域 (予測解析)

沖合の広い領域から対象とする海域の狭い領域まで、ネスティングして接続している。これらのケースにおける領域設定の諸条件を、表-7.1および表-7.2に示し、領域のレイアウトを、図-7.1および図-7.2に示す。

予測解析用の計算セルの合計は5万セル程度であり、再現解析用の計算セルの合計は、その12倍近くの62万セル程度である。計算時間ステップ Δt は、解析が安定する条件を満たす必要があり、空間解像度および水深に依存する。そのため、予測解析用の時間ステップは7.5sであるのに対し、再現解析用の時間ステップは1.0sとした。これらの計算セル数および時間ステップの違いにより、解析時間も異なる。本稿では、約5日間の現象の再現を対象にしたが、予測解析および再現解析における解析時間は、それぞれ、4分および458分であった。なお、計算機のスペックは、Intel(R) Core(TM) i7-3770 3.40GHz、メモリ 16.0GB であり、コンパイラは、Intel® Parallel Studio XE 2015 Composer Edition for Fortran Windows を用いた。

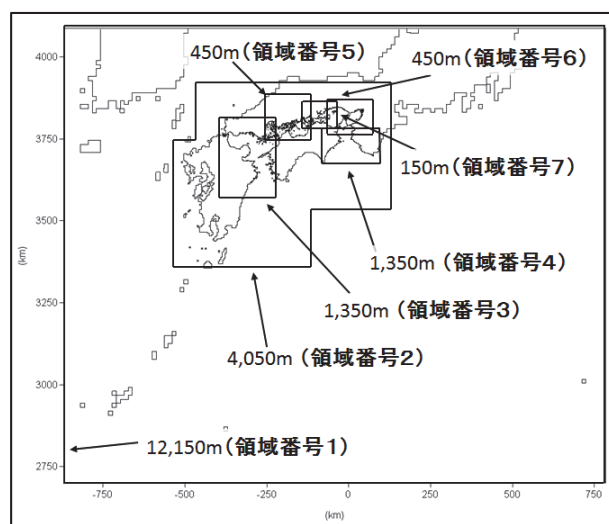
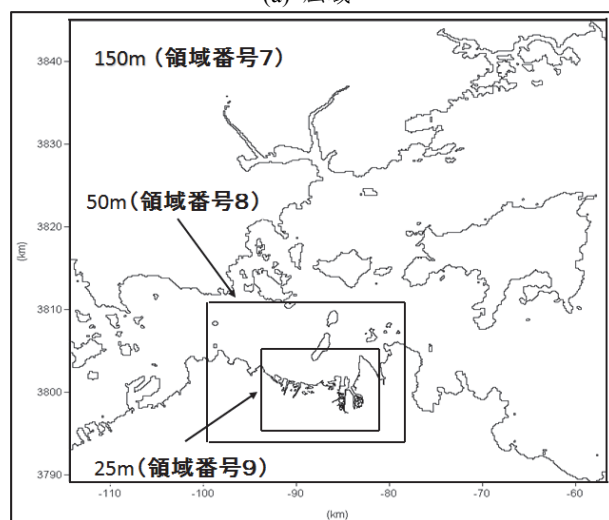
図-7.2 解析領域 (再現解析)

領域番号	格子間隔 [m]	格子数	
		東西方向	南北方向
1	12,150	142	120
2	4,050	168	147
3	1,350	147	153
4	1,350	126	69
5	450	387	213
6	450	240	186
7	150	390	384
8	50	390	285
9	25	560	278
合計		616,582 セル

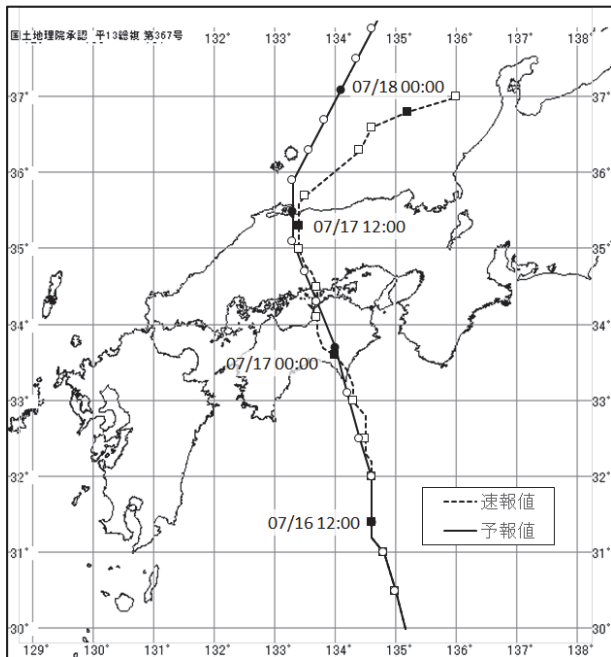
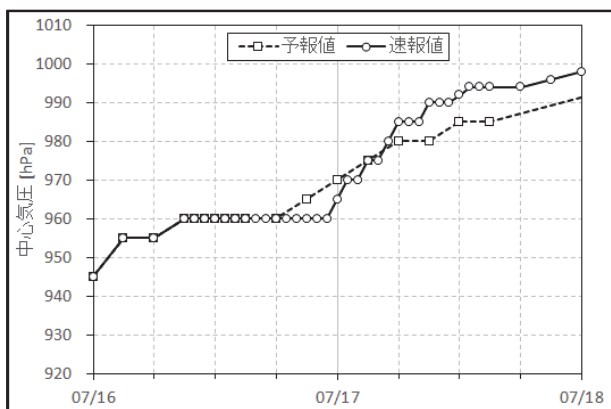
図-7.3 台風経路 (予報値・速報値)

台風1511号の予報値および速報値の比較を、図-7.3および図-7.4に示し、速報値と確定値の比較を、図-7.5～図-7.7に示す。

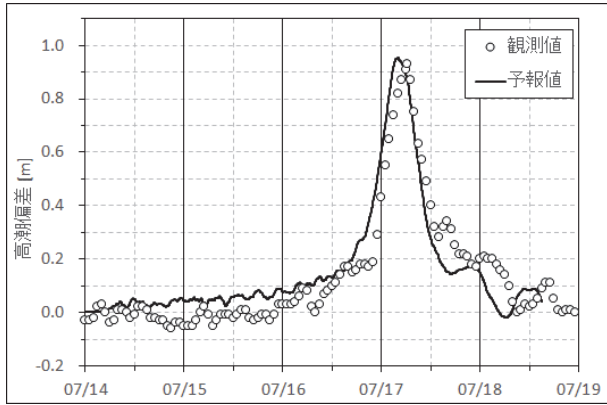
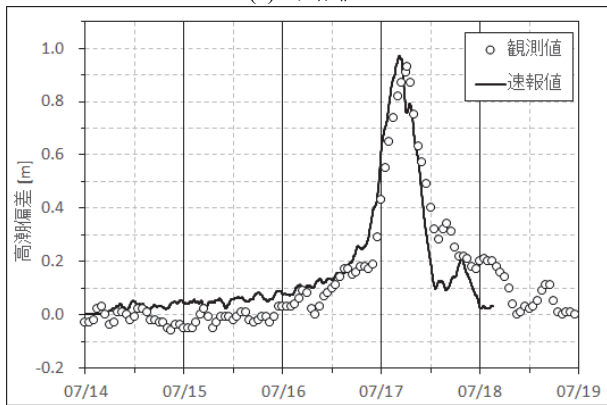
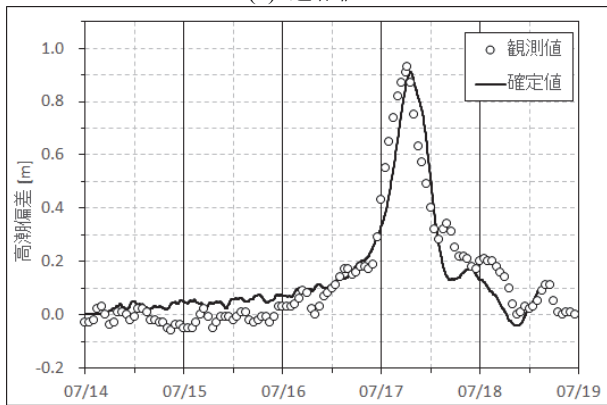
図-7.8 宇野港における高潮偏差の観測値および解析結果 (最小解析解像度 1,800m)

宇野港および高松港における高潮偏差の解析結果および潮位記録(観測結果)を、図-7.8および図-7.9に示す。

気象庁の事後解析による確定値は信頼性が高いものであるが、一方で、時間解像度が速報値より粗い。今回の台風1511号については、対象港湾に近い時間帯については、速報値は確定値とほぼ同じであるため、速報値も信頼性は高いと考えられる。また、速報値の方が確定値と比較して時間解像度が高い。これらのことから、台風1511号については、時間解像度が高く、かつ、信頼性が高い速報値を用いた解析結果が、その再現性が最も高かったと考えられる。

これらのことから、予測解析を実施する際には、中心位置および中心気圧の予測値に含まれる不確実性を考慮する必要がある。また、確定値を用いる際には、日本に台風が接近したときの時間解像度の影響に注意が必要である。

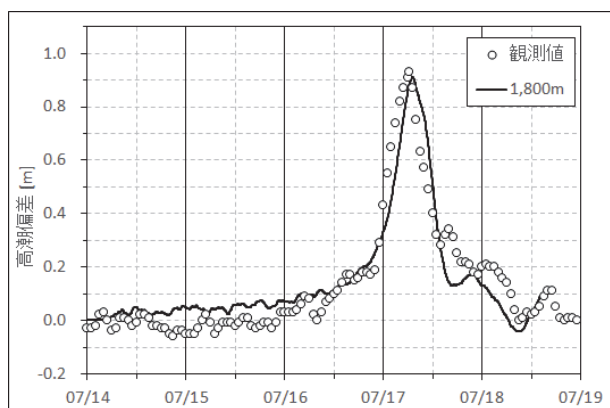
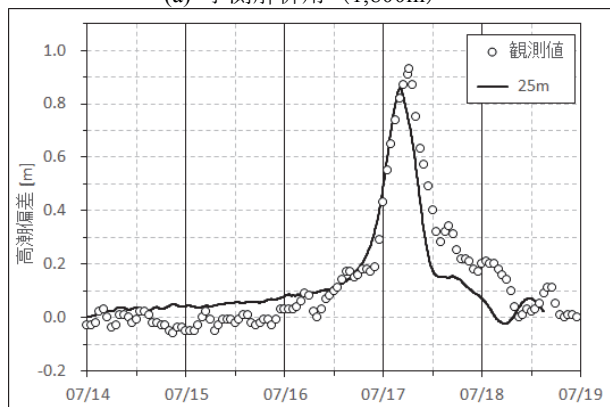
図-7.10 宇野港における高潮偏差の観測値および解析結果（確定値）

高潮偏差の最大値については、宇野港の解析結果では、予測解析用解像度の解析結果の方の再現性が良く、高松港については、再現解析用解像度の方の再現性が良い。

これらのことから、宇野港および高松港については、沿岸での高潮偏差を対象とする場合には、解析の空間解像度を詳細にしても、再現性が向上するとは限らない。なお、浸水を対象とする場合には、浸水過程を明らかにするためには、詳細な空間解像度とすることに注意が必要である。

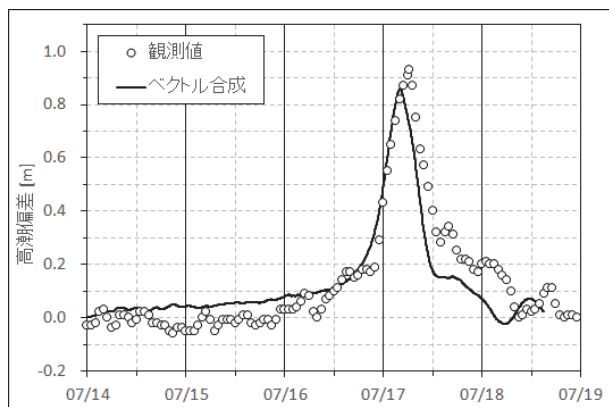
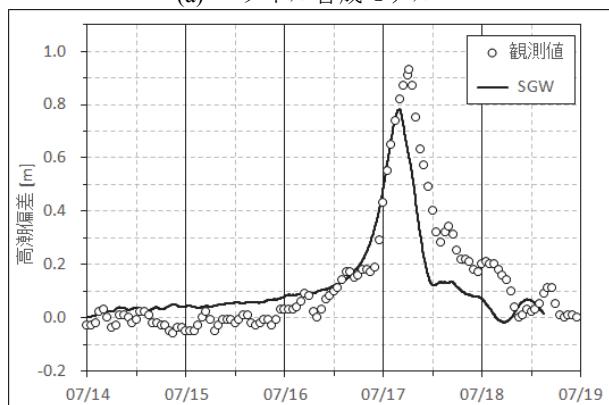
図-7.12 宇野港における高潮偏差の観測値および解析結果（確定値，最小解析解像度 25m）

台風1511号は、その中心が対象港湾に非常に接近したため、一般的には、台風中心近くの風の再現性に大きく影響する。そのため、台風中心近傍で風速を過小評価するベクトル合成モデルよりも、台風中心の風の3次元構造をモデル化したSGWモデルの解析結果の方が、再現性が高いと考えられる。しかし、今回の比較によると、SGWモデルによる解析結果の方が、再現性が低いものとなった。

これらのことから、台風中心の3次元構造の風を表現できる理論的に高度なSGWモデルであっても、精度が高いとは限らないことが分かる。

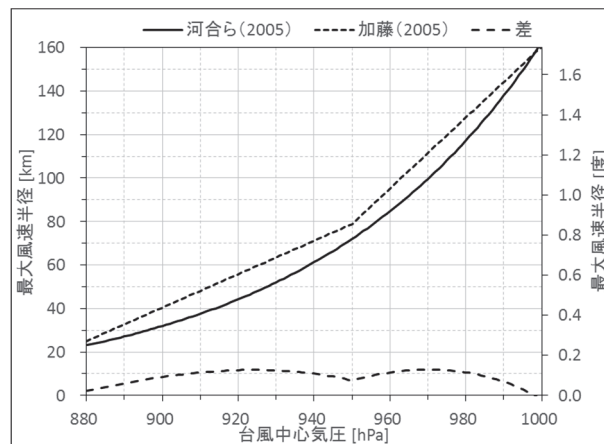
図-D.1 台風の中心気圧と最大風速半径

しかし、最大風速半径の位置が近くを通過する港湾等を対象とする際には、注意が必要である。

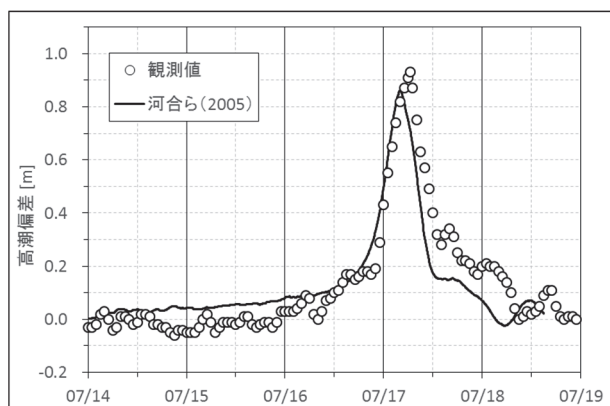
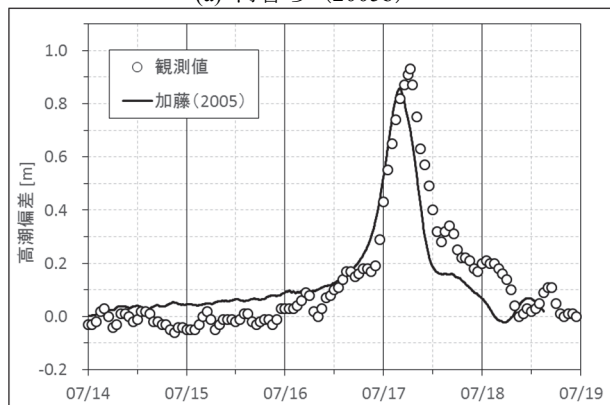
図-D.2 宇野港における高潮偏差の観測値および解析結果

(a) 河合ら (2005b)

(b) 加藤 (2005)

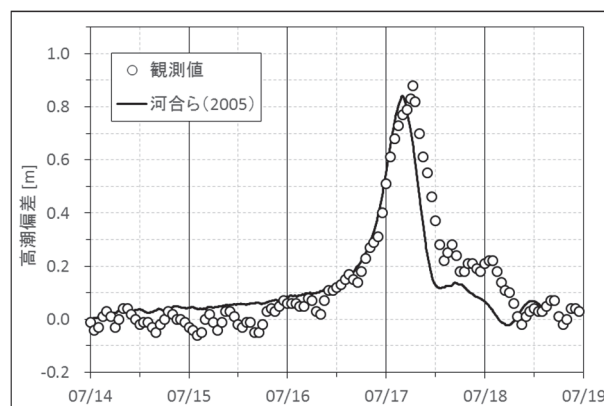
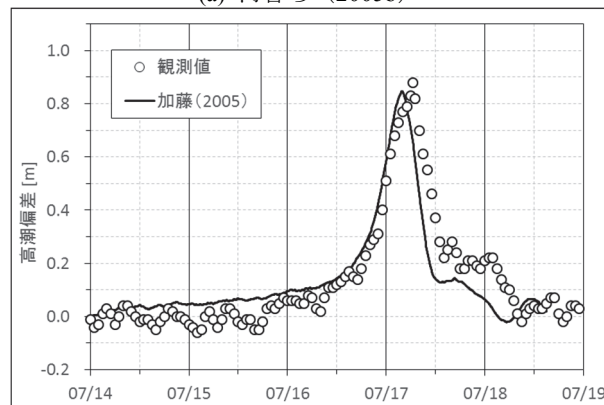
図-D.3 高松港における高潮偏差の観測値および解析結果

(a) 河合ら (2005b)

(b) 加藤 (2005)

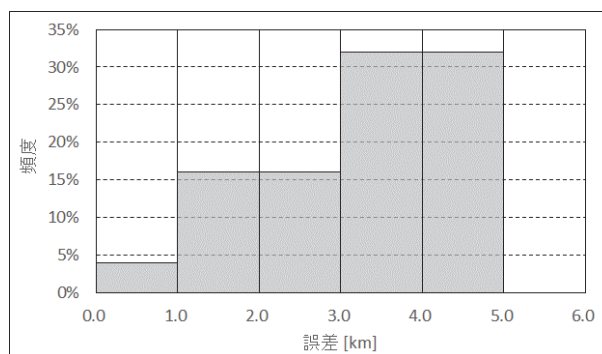
図-E.1 台風中心位置の誤差の頻度分布 (対象：北緯 31.5 度)

これによって生じる誤差を表-E.1に示し、その誤差の頻度分布を図-E.1に示す。なお、この頻度分布は、緯度方向および傾度方向の誤差の合成ベクトル(図-E.2)の大きさを整理したものである。これによると、中心位置の誤差が4km~5kmとなる確率が30%を超えていることが分かる。

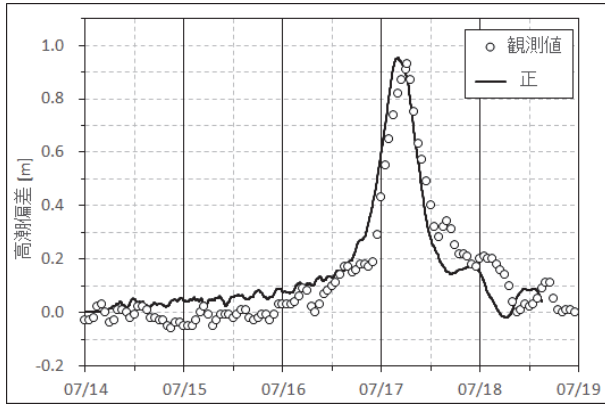
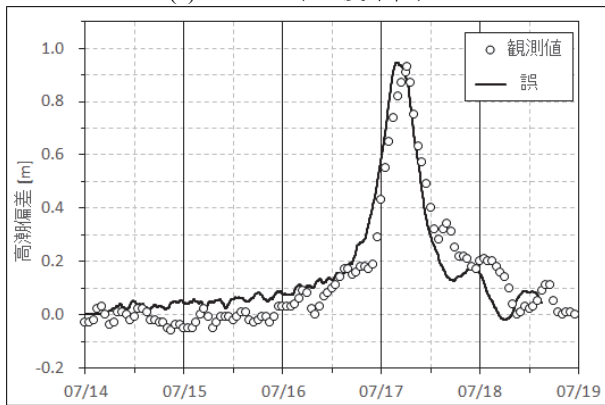
図-E.3 宇野港における高潮偏差の観測値および解析結果

図-E.3および図-E.4に、台風1511号による高潮偏差について、正しい中心位置とした場合、および、誤った中心位置とした場合の解析結果を示す。

(a) 正しい (0.1 度単位)

(b) 誤り (5 分単位)

宇野港および高松港は、台風の中心が非常に近くを通過したため、この中心位置の誤差の影響が確認できる。

このことから、予報値および速報値の中心位置の単位には注意が必要である。

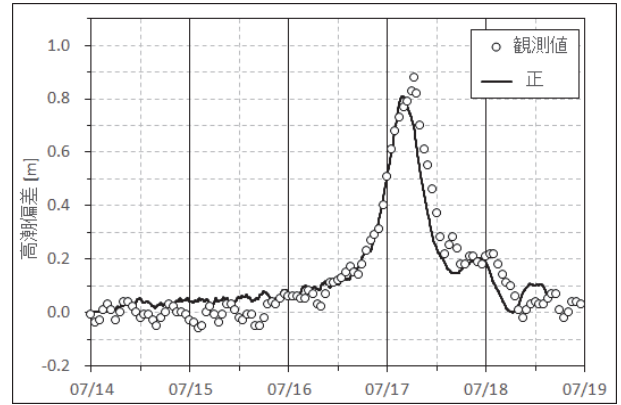
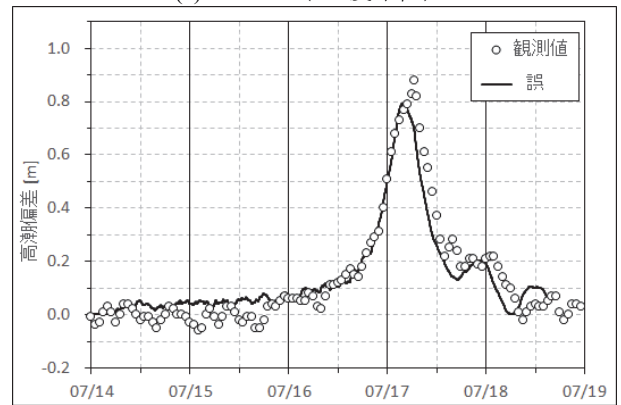
図-E.4 高松港における高潮偏差の観測値および解析結果

(a) 正しい (0.1 度単位)

(b) 誤り (5 分単位)
