# コウモリ類の調査手法に関する調査

## Making a draft of the guideline for ecological surveys on bat species

環境研究部 緑化生態研究室  
Environment Department,  
Landscape and Ecology Division

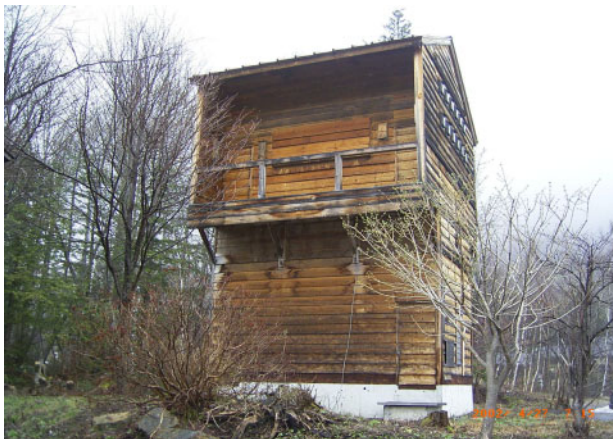
写真1 クビワコウモリの出産・哺育場所移転用バットハウス(長野県安曇郡安曇村乗鞍高原)

第3巻には、“第 章 保全対策とモニタリング”を収録し、コウモリの生息環境を改変せざるを得ない場合の留意事項、環境変化の影響軽減措置として期待されるバットハウス等（写真1）の設置方法と事後調査の方法等について、全国調査の結果（表3）を基に整理した。
