# 河川堤防の弱点箇所抽出への 統合物理探査技術の活用

(独)土木研究所 地質・地盤研究グループ  
物理探査技術担当 上席研究員 稲崎 富士

# 河川堤防の弱点箇所抽出への統合物理探査の活用

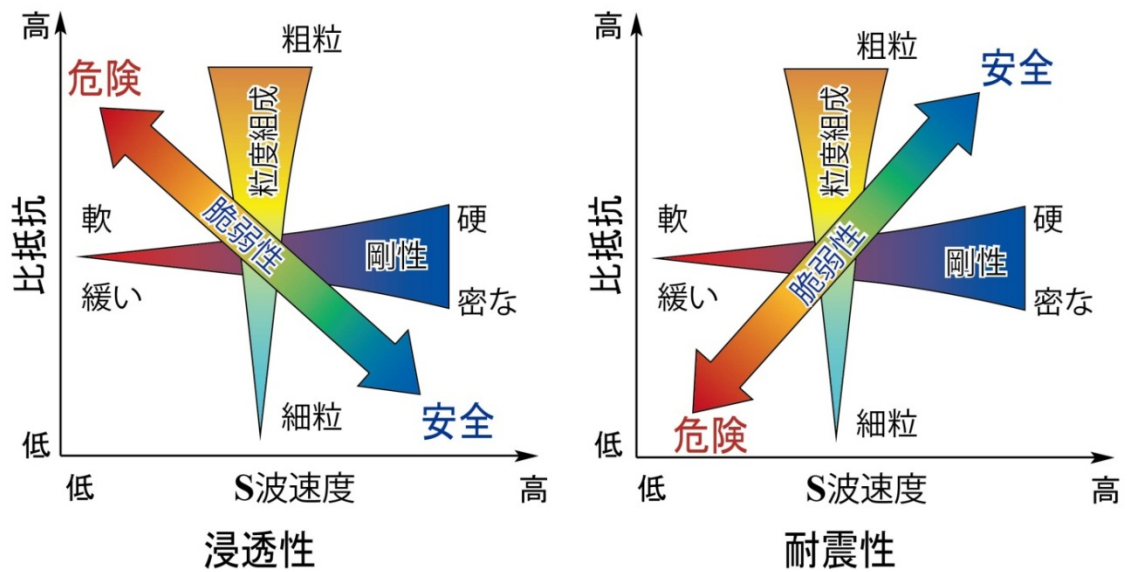
## ■ S波速度と比抵抗による脆弱性評価マップ

- 粗粒（≒高比抵抗）で緩い（≒低 S 波速度）材料は浸透・液状化の危険度が高い
- 細粒（≒低比抵抗）で緩い（≒低 S 波速度）材料は地震時変形の危険度が高い

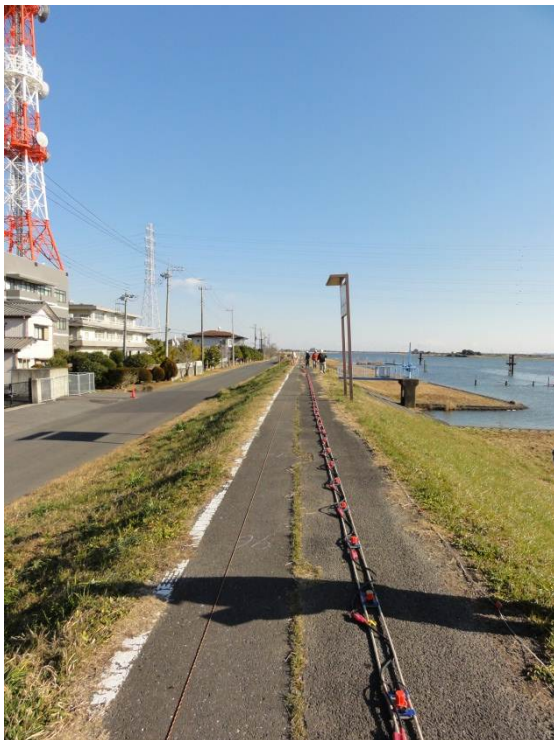
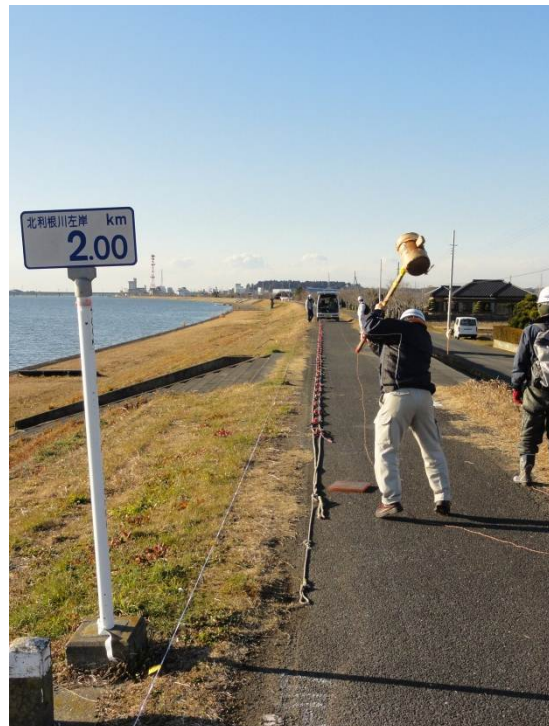
- ランドストリーマーを順次移動させ、かけ矢起振振動を受振

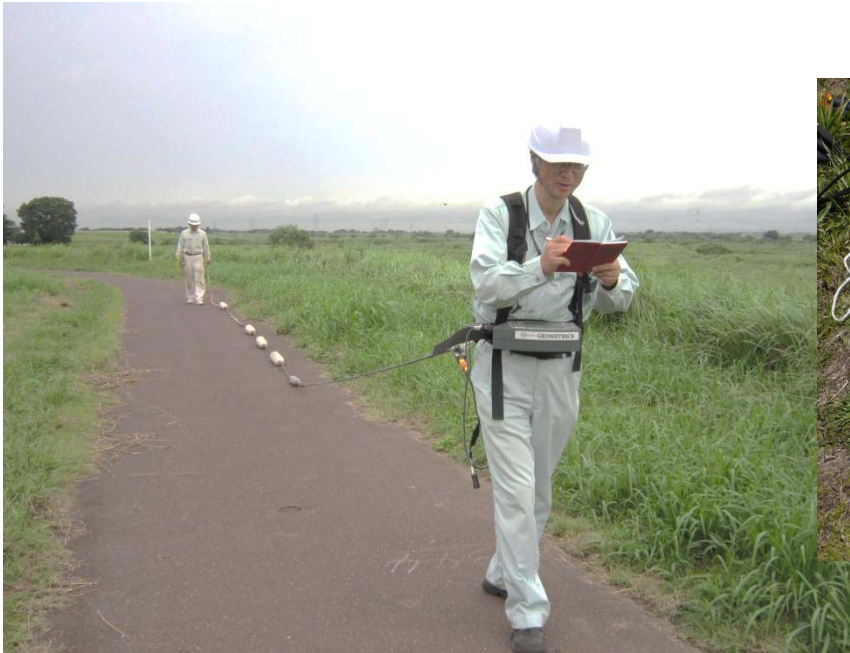
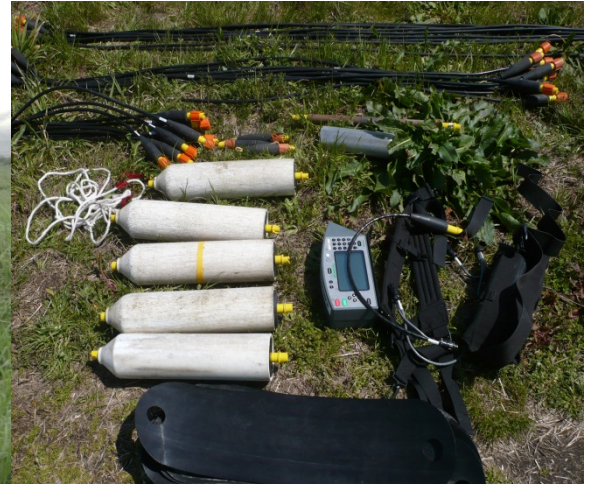
■ ツールを組み立て、車両あるいは人力で牽引してデータを取得する。

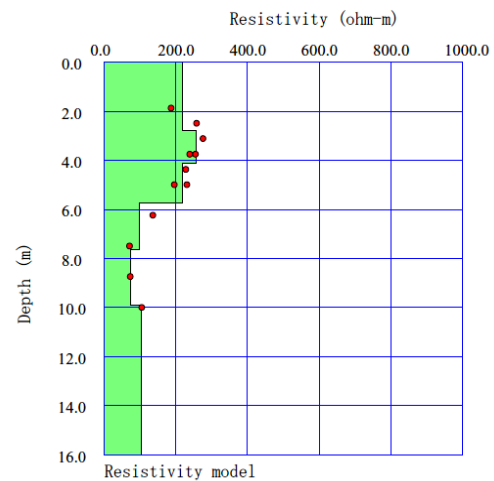
**D=250**

**D=380** 16

■ 電極間隔を変え数往復して多深度データを取得解析する。

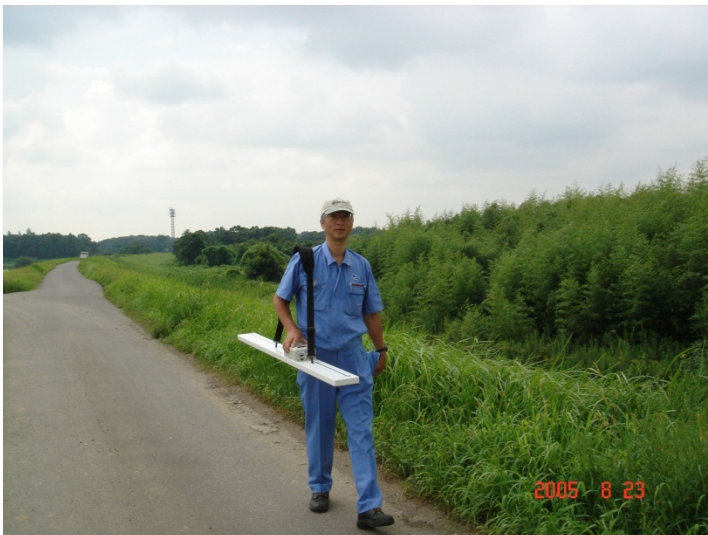
■ 人肩懸架移動あるいはそり牽引方式で測定

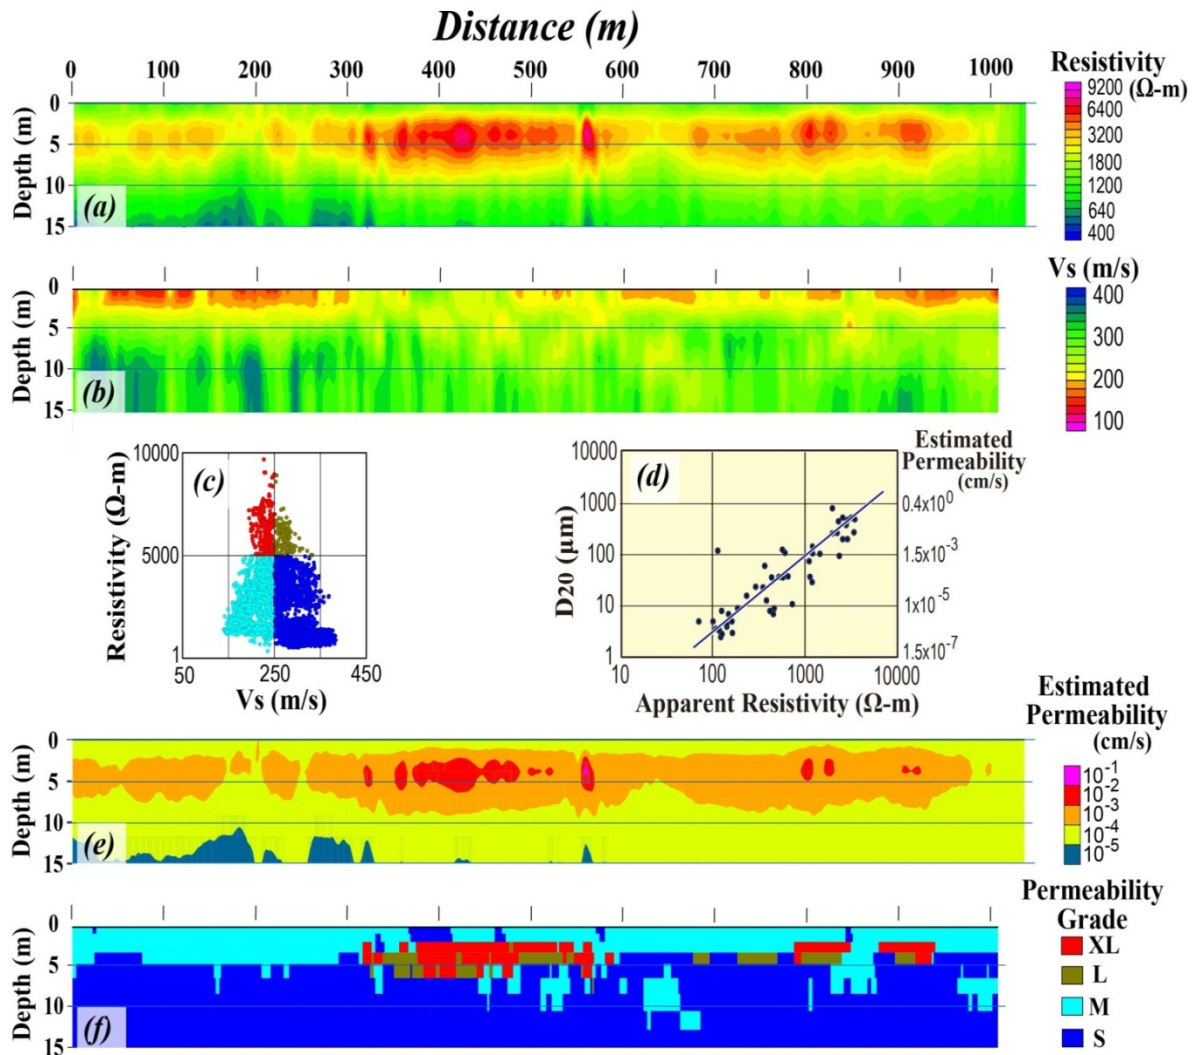
## 2.7 統合物理探査による弱点箇所抽出・評価の流れ

- 測定データを解析して S 波速度構造(b)と比抵抗構造(a)を描画
- S 波速度と比抵抗との関係をクロスプロット図で解析(c)
- S 波速度, 比抵抗と物性値(浸透特性等)との関係の検討(d)
- 物性分布図の描画(e)
- 安全評価断面図の作成解析(f)

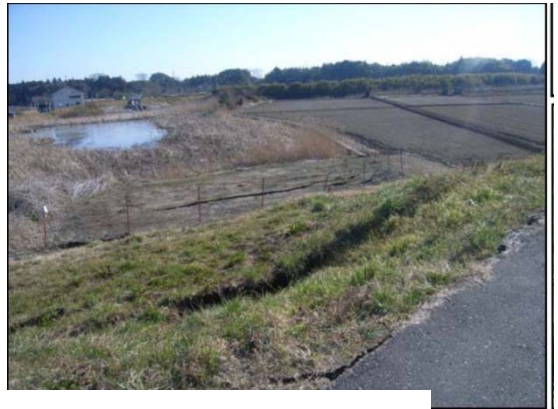
### 3.2.1 地震被害の概要

- 被災は川表のり肩から堤内地にかけて発生.
- 川表のり面では, のり面下部に開口クラック.
- 堤防天端, 川裏側のり面で開口あるいは落差のある縦断方向のクラックが連続し, のり尻付近ではらみ出し・隆起や噴砂が認められた. 堤内地側では旧流路の池に向かって水平変位を生じている

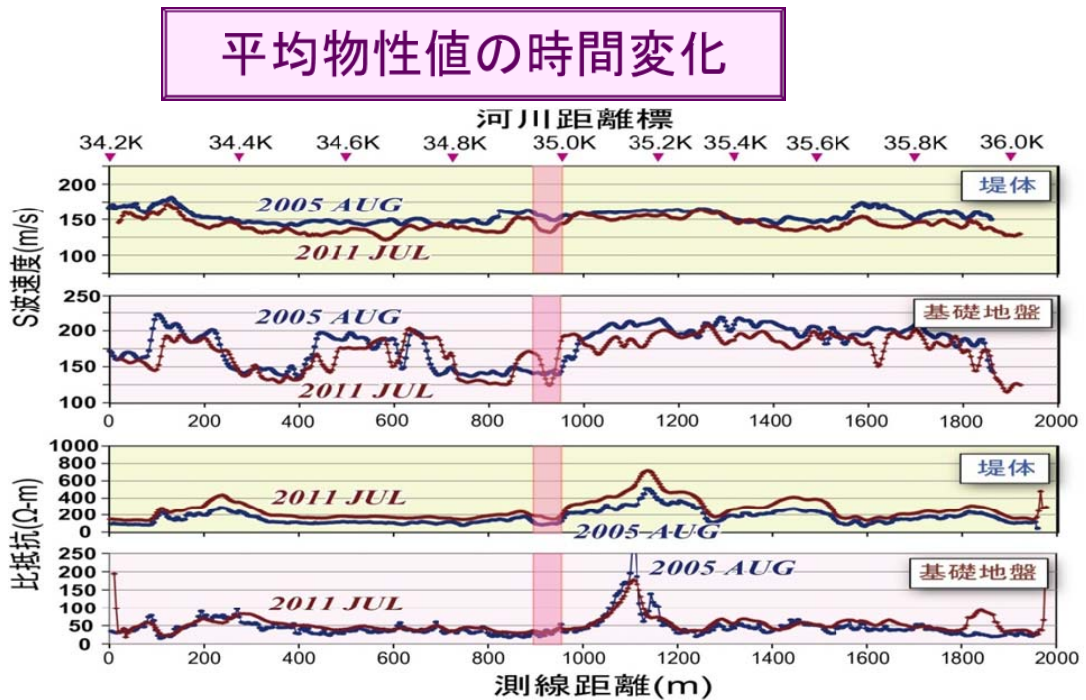
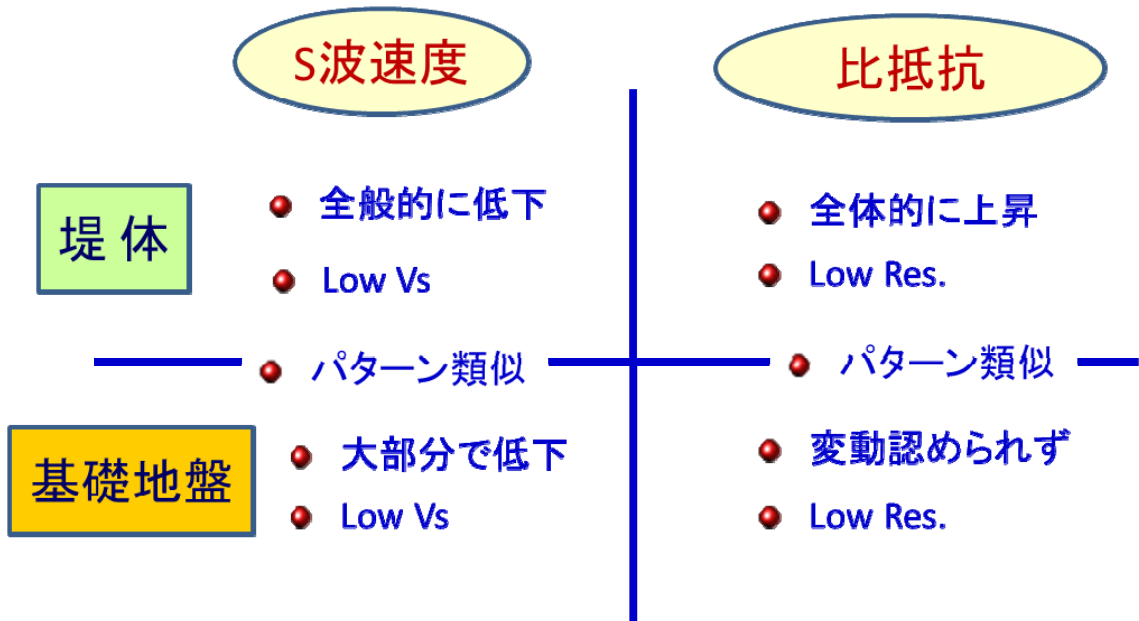
### 3.2.3 地震前後の物性変動

- 堤体・基礎地盤とも低 S 波速度・低比抵抗の部分で堤防損壊
- 同様な特徴を有する区間が他にも存在
- S 波速度 140m/s, 比抵抗 100/60Qm が脆弱区間抽出の目安となる
- 地震後の全般的な S 波速度低下は大ひずみ軟化継続を示唆

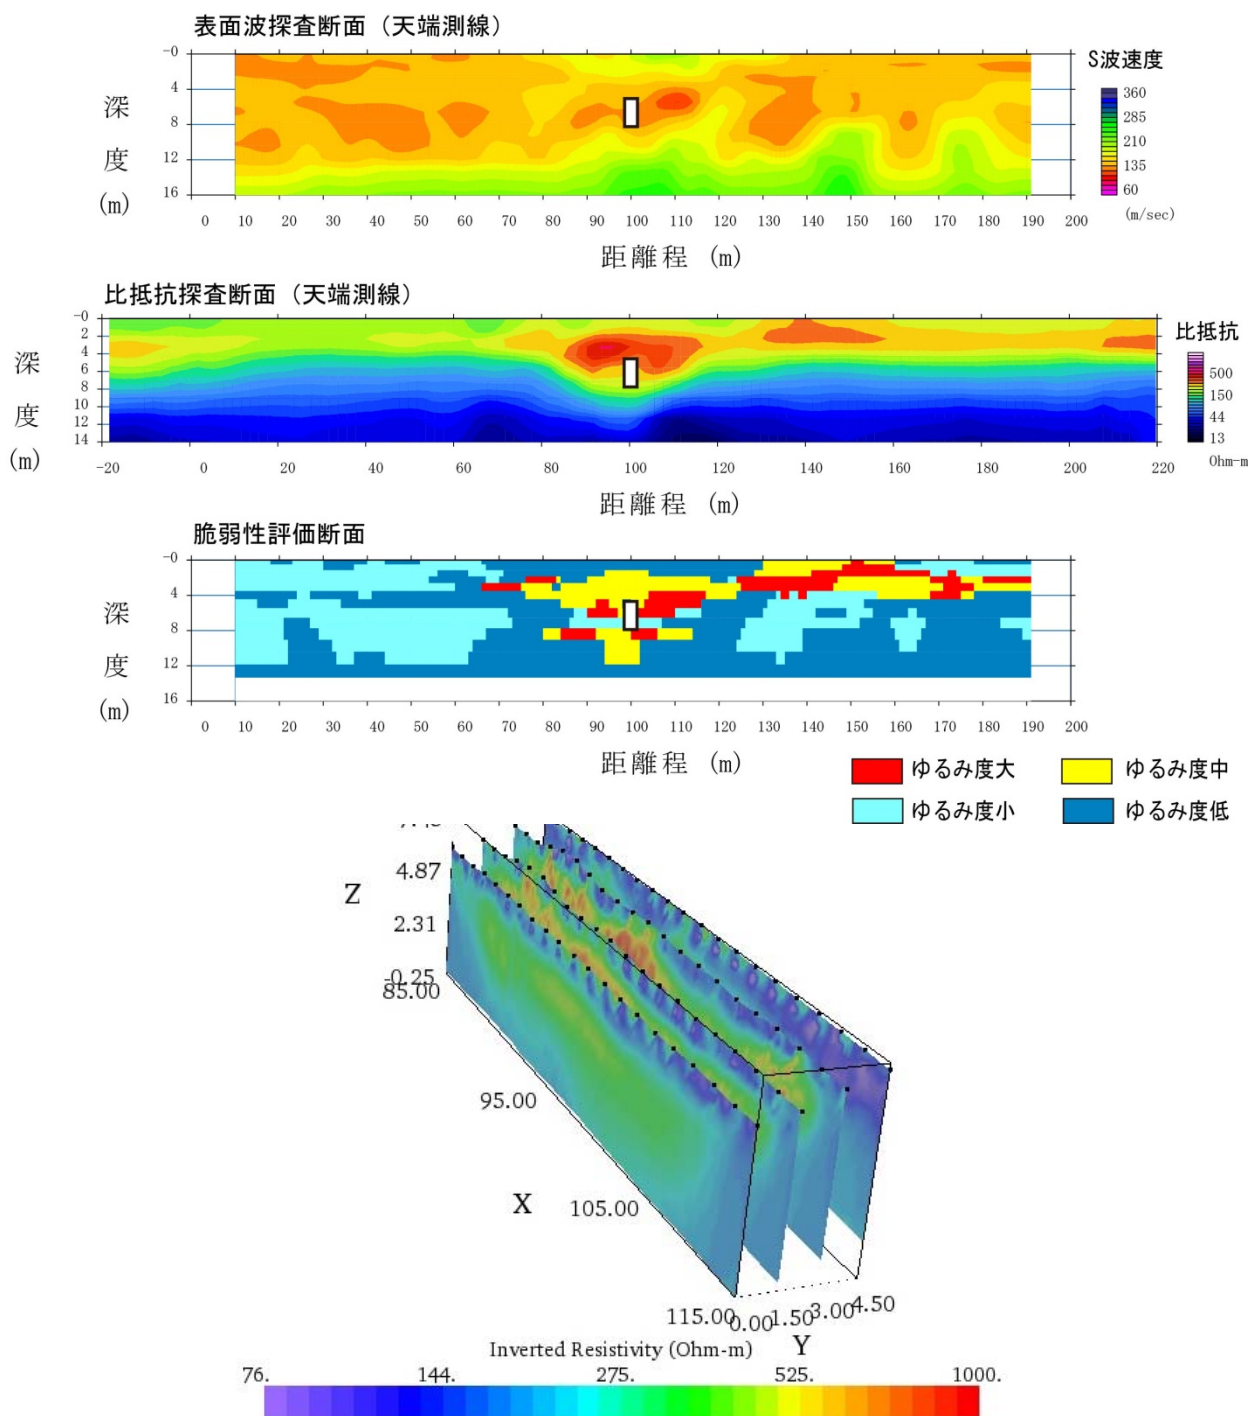
### 3.3.2 開削前調査結果概要

- 樋管設置部に特徴的 Vs・比抵抗異常(樋管直上部にのみ高比抵抗体. 両翼に低 Vs; 緩んだ砂層の存在を予測)
- 川裏のりで実施した小規模高密度比抵抗探査結果から県道上部堤体は高比抵抗. 県道から下の堤体は低比抵抗.
- 開削予定箇所は表層部はゆるみ低なるも樋管直上部ゆるみ大と評価.

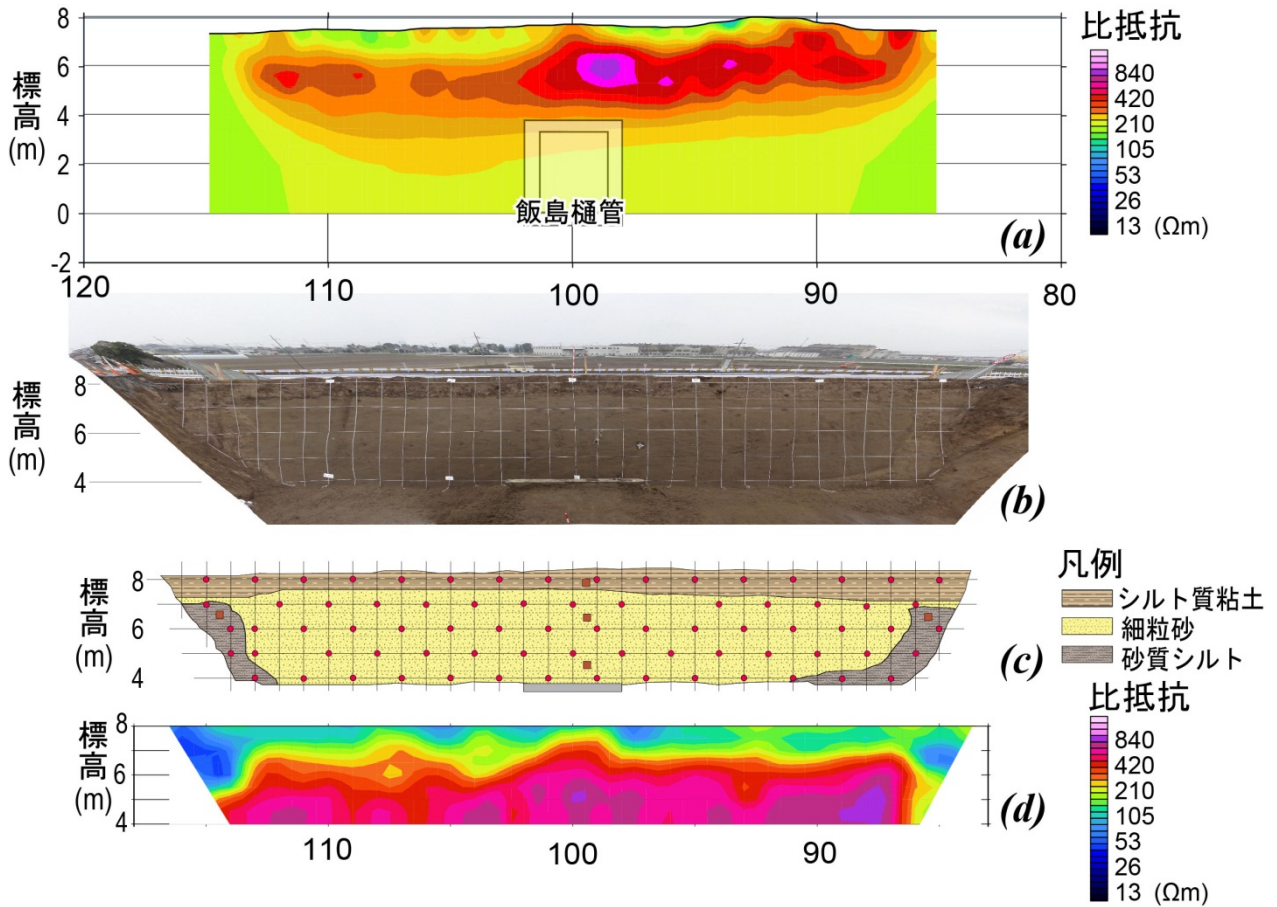
### 3.3.3 開削時調査結果概要

- 開削前比抵抗探査で樋管直上部にのみ高比抵抗砂層分布を把握
- 開削によって対応砂層を確認
- 開削面で比抵抗測定し、ほぼ調和的な比抵抗構造を確認。

- 地表からの統合物理探査は確実に堤防内部物性を把握している。
- 計測物性値は土質特性ともよく対応している。
