熊本地震からの創造的復興を目指して — 国総研初の現場密着型研究室の軌跡 —

社会資本マネジメント研究センター
熊本地震復旧対策研究室

斜張橋(桑鶴大橋)の復旧(①被災状況)

斜張橋(桑鶴大橋)の復旧(②復旧の概要)

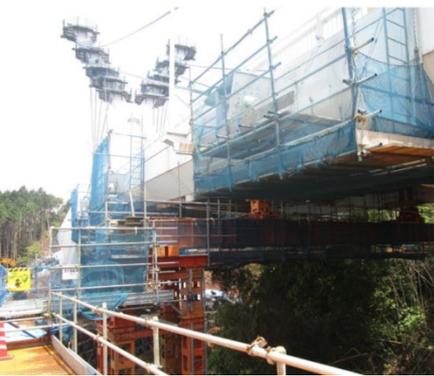
ケーブル交換の状況

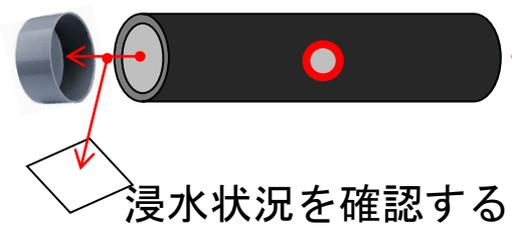
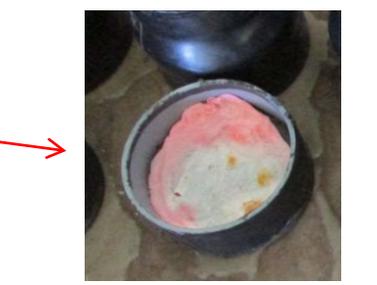
試験結果の確認

水筒状の試験水槽

浸水した場合の例
※予め水に着色しておく

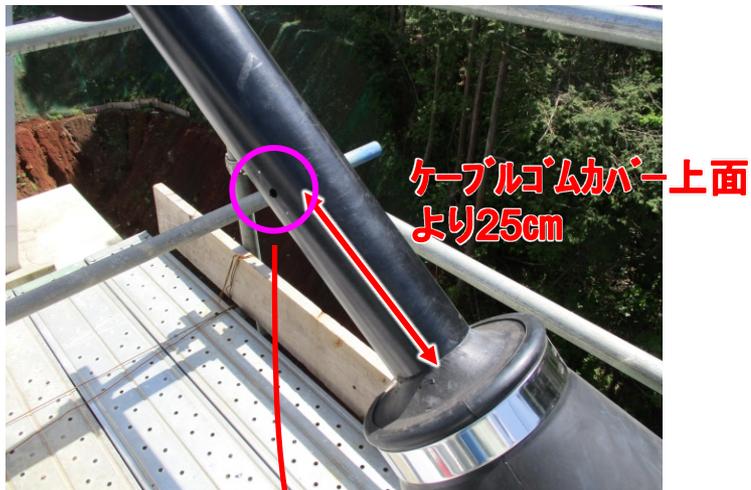
残置ケーブルの内部素線の状態
確認のための調査孔

調査孔のPE被覆の補修状況

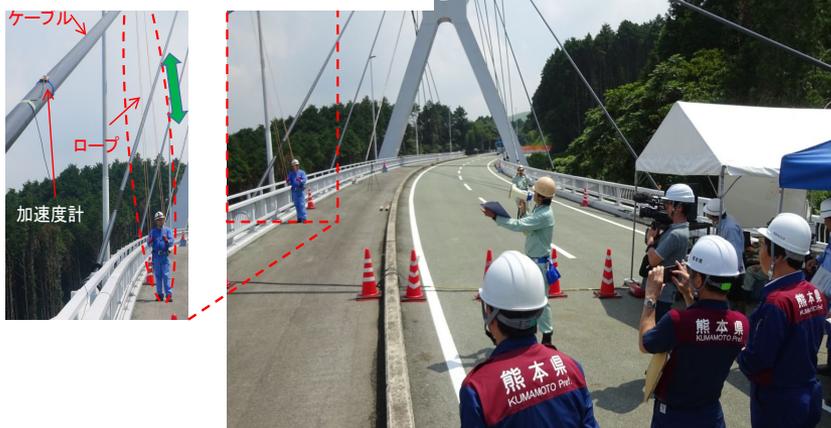
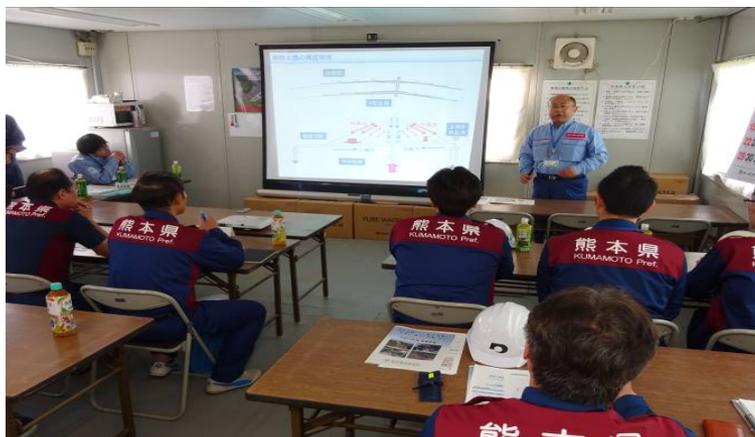
ケーブルの振動計測

- ケーブル張力、上向き反力対応用ケーブル、橋の固有振動数や減衰定数等、本橋の構造特性を踏まえ、**供用再開後の維持管理段階において橋の状態変化の把握に活用できる情報を取得**
- 維持管理に活用されやすくするため、これらのデータは**簡単な原理で容易に実施できる方法を選定**

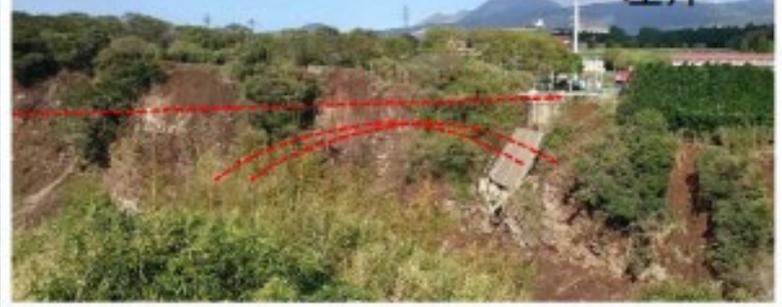
被災後の阿蘇大橋

阿蘇大橋地区の被災状況

50万m³に及ぶ斜面崩壊

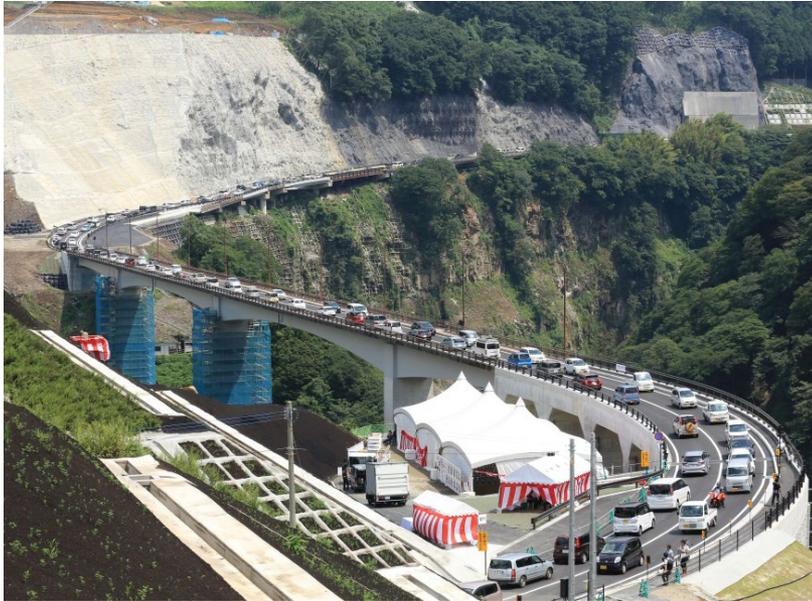
阿蘇長陽大橋・戸下大橋(H29.8開通)

復旧完了し通行が再開した道路橋(開通当日の様子)
