令和元年台風第 15 号に伴う強風による建築物等被害 現地調査報告（速報）

国土交通省国土技術政策総合研究所
国立研究開発法人建築研究所

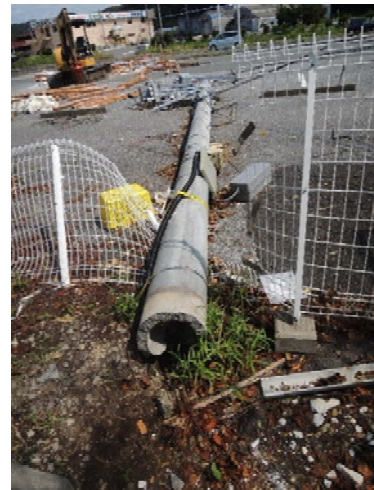
- ・ 木造平屋建ての店舗 F は、上記の店舗 E と同じ商業エリア内に位置している。小屋組が広範囲に飛散し、屋内でも天井が落下する等の著しい被害状況である（写真 4.2.5～4.2.6）。小屋組は店舗 F の北東側に落下していた（写真 4.2.7）。屋根材は鋼板製折板であり、短ほぞ部（ほぞ断面 30mm×30mm×長さ 45mm）を有する小屋束（かすがい打ち、写真 4.2.7 中の○印）が引き抜けていた。
- ・ 店舗 F に隣接する電柱が北東方向に折損していた（写真 4.2.8）。

写真 4.2.8 電柱の折損

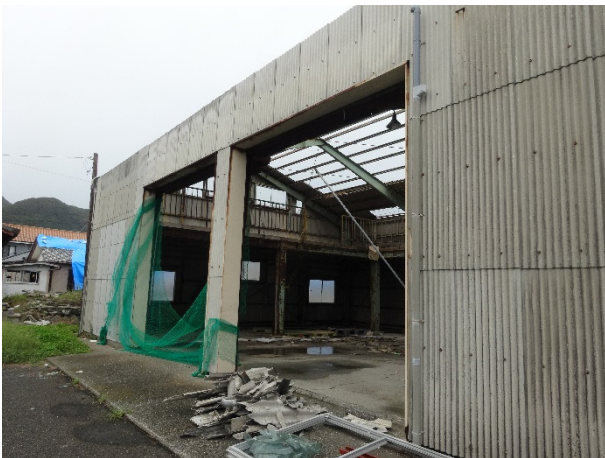
- ・ 写真 4.2.27 に示す農協施設 A は鉄骨造平屋建てであり、屋根が飛散していた(写真 4.2.28)。南西に位置する開口部付近や建物周囲の外壁等の被害は見られなかった。

写真 4.2.27 南西側の開口部

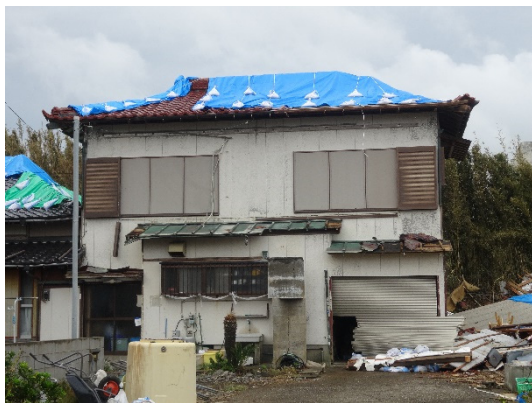
- ・ 倉庫と思われる建築物が倒壊していた(写真 4. 2. 34)。写真 4. 2. 35 は被災前の状況である。
- ・ 倒壊した倉庫の隣の住宅(写真 4. 2. 36)は屋根瓦の飛散、シャッターの破損等の被害を受けていた。

写真 4. 2. 36 倒壊した倉庫の隣の住宅

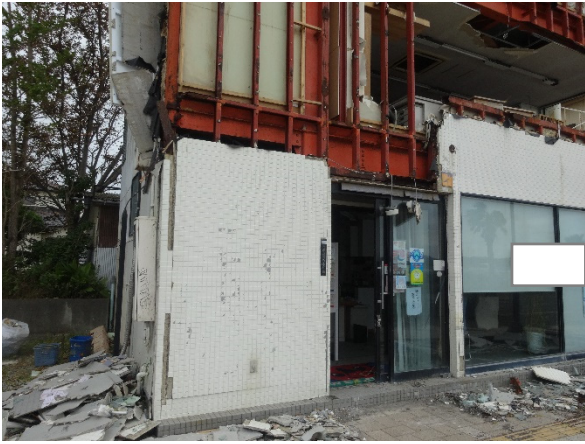
- ・ 写真 4.3.3 に示す店舗 I は海岸に面した鉄骨造 3 階建てであり、築約 30 年とのことである。
- ・ 2～3 階部分の外壁と開口部に被害が発生し、開口部の建具が路上に脱落していた（写真 4.3.3～4.3.5）。外壁と開口部に被害が生じた結果、2～3 階の店舗内に強風と雨水が吹き込み、書類等が散乱している状況であった（写真 4.3.6）。
- ・ 腐食が著しく、板厚が減少している鋼製部材を確認した（写真 4.3.7）。
- ・ 店舗 I に隣接する住宅では、屋根瓦の被害を確認した（写真 4.3.8）。

写真 4.3.5 外壁の脱落

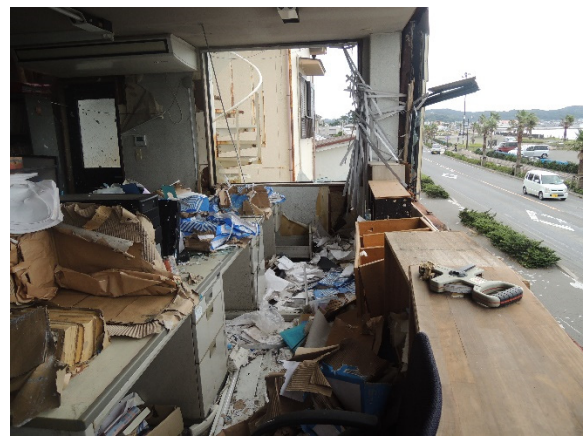
写真 4.3.6 店舗内の状況

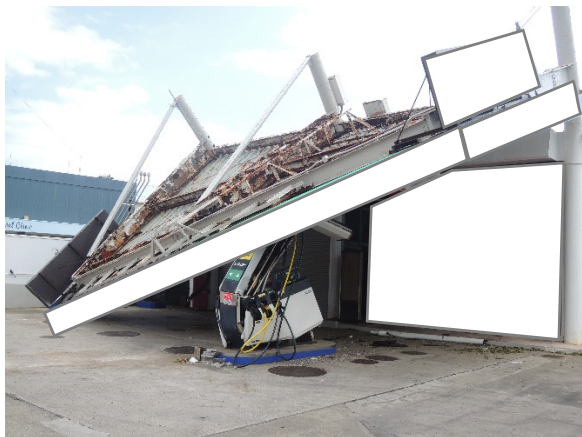
- ・ 片持ち梁構造のキャノピーを支持する 3 本の柱が折損し、キャノピー全体が落下していた (写真 4.3.19 ~4.3.21)。
- ・ キャノピー上面はさびが進行している状況である (写真 4.3.22)。

写真 4.3.19 キャノピーの落下

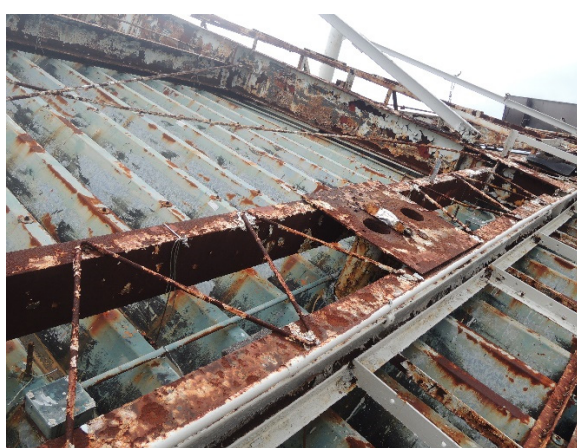
写真 4.3.22 キャノピー上面の状況

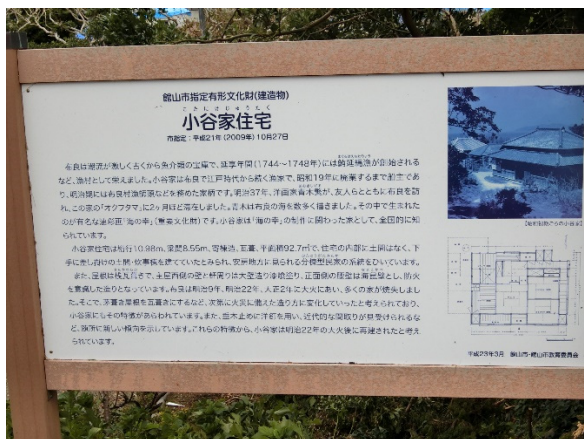
- ・ 写真 4. 3. 46 に示すように館山市指定有形文化財に指定された築 130 年の小谷家住宅は、外観上無被害と見られた（写真 4. 3. 47）。

写真 4. 3. 46 文化財に指定された木造住宅の概要

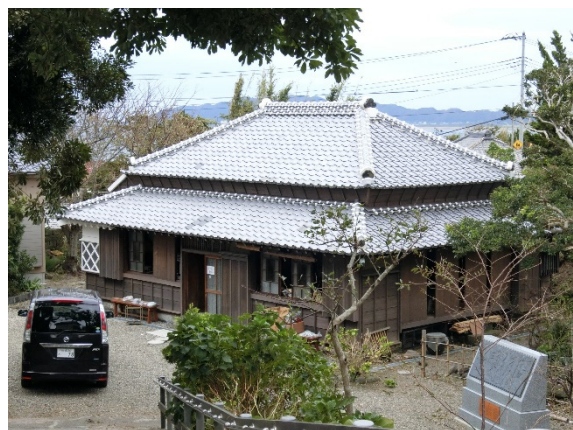
写真 4. 3. 47 ほぼ無被害の文化財建築物

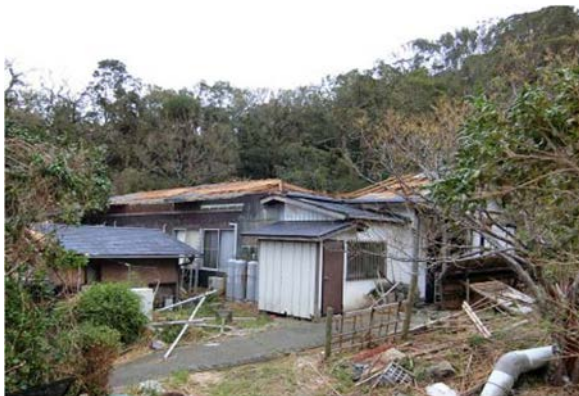
- ・ 茅葺き屋根の古民家風木造住宅（写真 4.3.54）は、前述の宿泊施設 G の東側約 50m に位置している。開口部の建具が吹き飛び、外壁の仕上げ材や塗り土の一部がはがれる（写真 4.3.55）などの被害が生じていたが、屋根の茅葺きは多少の損傷があるものの吹き飛ばなどの被害は確認できなかった。
- ・ 一方、古民家の東側に隣接する木造平屋建ての宿泊施設 H（写真 4.3.56）は、屋根の飛散などの甚大な被害を受けていた（写真 4.3.57）。

写真 4.3.56 写真 4.3.54 の住宅の東に隣接する木造の宿泊施設 H

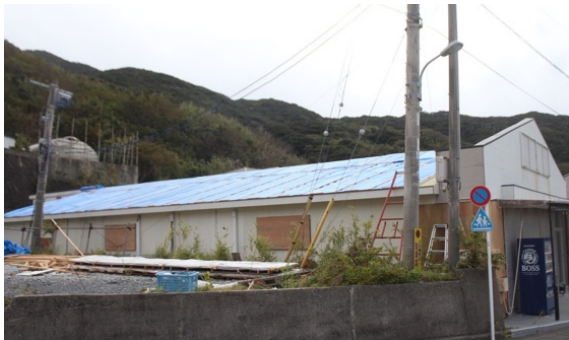
- 屋根材が飛散した店舗 A（写真 5.1.23）では、屋根に応急的な処置が施されブルーシートで覆われていた（写真 5.1.24）。
- 店舗入り口付近（写真 5.1.25）からの目視した限りでは、内部の天井材には大きな被害は見られなかった（写真 5.1.26）。
- 店舗 A の道を隔てて反対側にあったゴミ捨て場は SNS 等の情報から倒壊したものと判断され、残骸もほぼ片付けられていた（写真 5.1.27）が、基礎の上に残った土台に腐朽と蟻害（写真 5.1.28）が観察された。
- 店舗 A の北東に隣接する鉄骨造 4 階建ての宿泊施設 A（写真 5.1.29）では、建物の隅部で軒天井部材の破損（写真 5.1.30）が見られた。

写真 5.1.23 ブルーシートで覆われた
店舗 A の屋根 (1)

写真 5.1.24 ブルーシートで覆われた
店舗 A の屋根 (2)

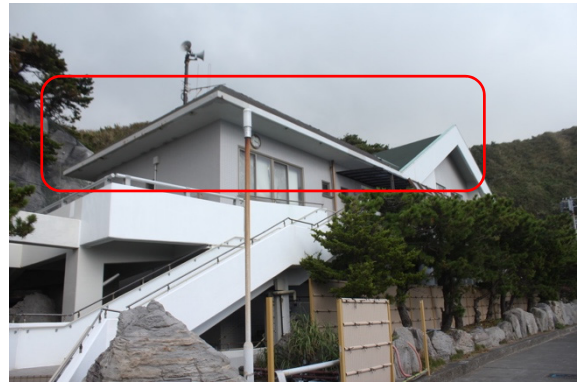
- ・ 市街地から離れた島の北部に位置する（図 5. 1. 7）RC造の温泉施設（写真 5. 1. 55）では、銅製屋根ふき材の飛散が確認された。調査当時はほぼ全ての銅製屋根ふき材（写真 5. 1. 56）が屋根から剥がれていたが、風圧力で吹き飛んだのは一部で、残りの部分は今後の飛散の危険性を考慮して人為的に剥がしたとのことであった。飛散した銅製の屋根ふき材は勾配パラペット頂部の笠木（写真 5. 1. 57）と勾配部分は受け材（写真 5. 1. 58）に銅釘で留め付けられていたが、銅釘が腐食しており、下地の木材も蟻害を受けていた。同施設中央部に突き出た三角屋根部分も当初は銅製屋根ふき材であったが、著しく劣化して雨漏りがひどかったために数年前にアスファルトシングルに葺き替えたとのことである（写真 5. 1. 59）。なお、この三角屋根部分の被害はほとんど無かった。
- ・ 脱落した屋根ふき材の多くはすでに片付けられていたが、被害は屋根の西面に集中していた。

写真 5.1.55 温泉施設の屋根被害

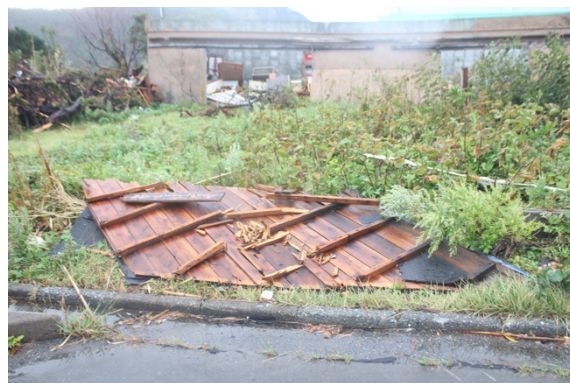
- 東側と南側に山がある若郷地区南部では、CB 造又は組積造の倉庫 B の倒壊（写真 5. 2. 22、5. 2. 23）、木造の店舗 D の屋根の崩落（写真 5. 2. 24）、RC+CB 造又は組積造で屋根のみ木造の住宅の屋根の飛散（写真 5. 2. 25～5. 2. 27）などが見られた。
- その他、比較的築年数が浅いとみられる共同住宅（写真 5. 2. 28）はスレート瓦の一部が吹き飛んだとみられ、軒天井も一部破壊していた（写真 5. 2. 29）。
- 新島では抗火石といわれる石が名産で、この石を使った組積造が昔から多いとのことである。RC 造の柱梁フレームにこの石を充填して建築物とすることも多いようである。なお、軽量コンクリートブ

写真 5. 2. 27 飛散した屋根材
