# 令和元年 10 月 12 日に千葉県市原市で発生した建築物等の竜巻被害 現地調査報告

国土交通省国土技術政策総合研究所  
国立研究開発法人建築研究所

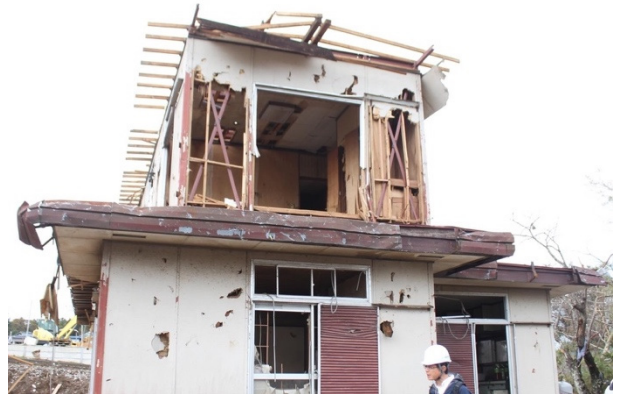
- ・ 住宅 A は軽量鉄骨造 2 階建てであり、築年数は約 40 年とのことである。雨戸や窓ガラスの損壊、屋根ふき材、屋根下地材、外壁材、断熱材、内装材等の飛散や損傷が確認された (写真 3.1.1～3.1.5)。また、外壁には飛来物が衝突又は貫通した状況も確認された (写真 3.1.6)。
- ・ 居住者の話によると、竜巻発生時には、雨戸は閉めていたとのことであった。
- ・ 小屋組には L 型金物やかすがいが確認された (写真 3.1.7～3.1.8)。

写真 3.1.2 住宅 A の外観 (東面)

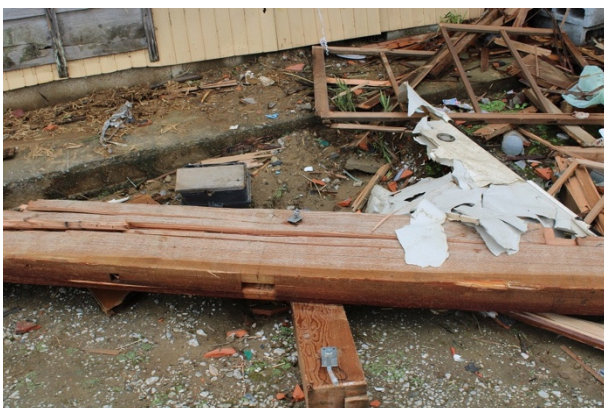
- 住宅 B は木造 2 階建てであり、築年数は不明である。瓦や小屋組の飛散、開口部の損壊、外壁の落下 (写真 3.1.9~3.1.10)、梁の落下 (写真 3.1.11)、柱の土台からの抜け出し (写真 3.1.12) 等が確認された。
- 南側の平屋部分 (写真 3.1.10) は、下げ振りによる計測で西へ  $1/30\text{rad}$  程度傾いていることが確認された。

写真 3.1.11 落下した梁

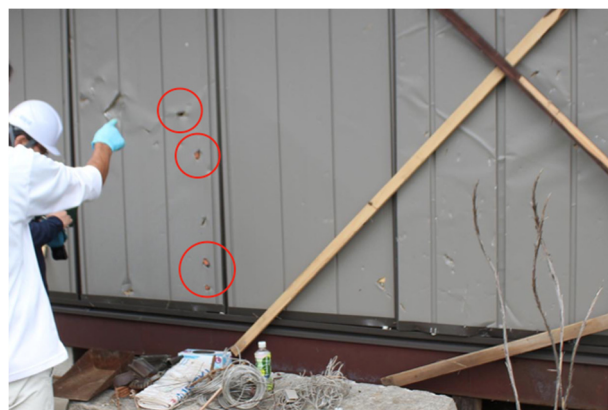
真 3.1.15)、飛散した瓦片の雨戸への衝突 (写真 3.1.16) が確認された。

写真 3.1.16 瓦が突き刺さった雨戸

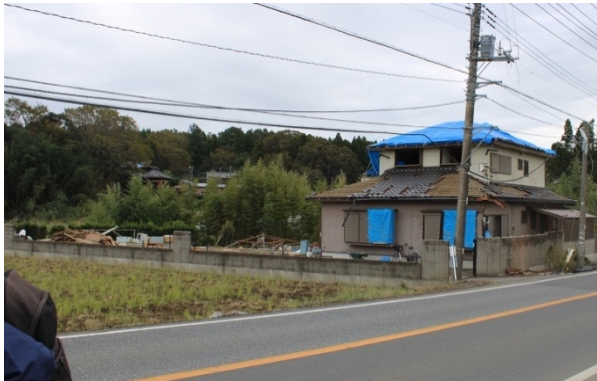
- ・ 上記の住宅 F と同じ敷地内にあった住宅 G は木造 2 階建てであり、築年数は 50 年以上とのことである (写真 3.1.29~3.1.30)。住宅 F~G の建つ敷地の南東側は開けており、南東からの強風を遮るものは無かった。
- ・ 布基礎は無筋でフーチングは無く、南東部分の基礎は折損していた (写真 3.1.31)。基礎にはアンカーボルトが残っており、土台以上が飛散したものと考えられる。
- ・ 調査時には、基礎上の躯体は全て片付けられていた (写真 3.1.32)。

写真 3.1.29 家の北東側から見た敷地  
(写真左が住宅 G の位置、右が住宅 F)

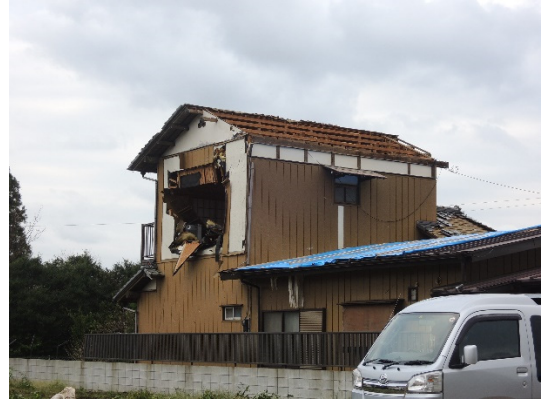
- ・ 住宅 L は木造 2 階建てであり、築年数は不明である。北東側の外壁が損壊するとともに、北西側の屋根の野地板が飛散していた（写真 3. 1. 56～3. 1. 57）。

写真 3.1.57 北東側の外壁の損壊と北西側の屋根での野地板の飛散状況

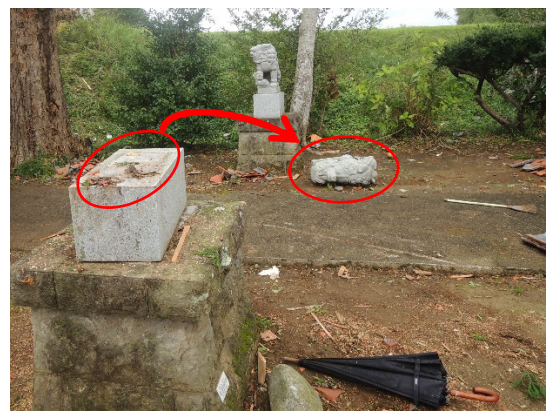
- ・ 神社 A では本殿が西方向に傾斜し、本殿の西側に位置する拝殿に倒れかかっていた (写真 3. 3. 1)。
- ・ 境内では、幅 25cm、高さ 65cm、奥行き 50cm ほどの狛犬 (写真 3. 3. 2) が土台から転落し、北へ 3m ほど移動していた。調査をした範囲では、この被害が風圧と飛来物のどちらによるものかは不明である。

写真 3. 3. 2 台座から転落した狛犬

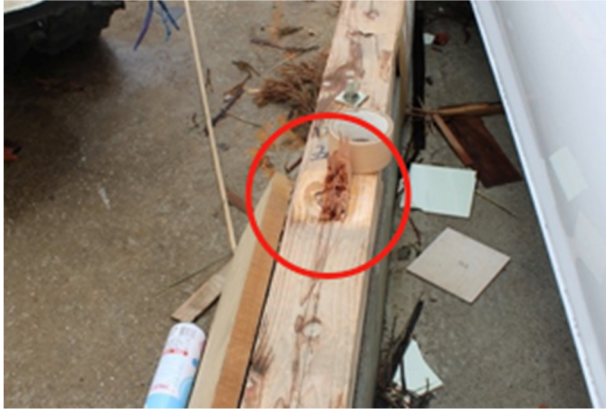
- 車庫 B は倒壊した状況であり (写真 3.3.5)、Google ストリートビューによるとトタン葺きの木造平屋建てであった (写真 3.3.6)。
- 基礎に残った土台のほぞ穴には、折れたほぞが確認された (写真 3.3.7)。

写真 3.3.7 残った土台とほぞ

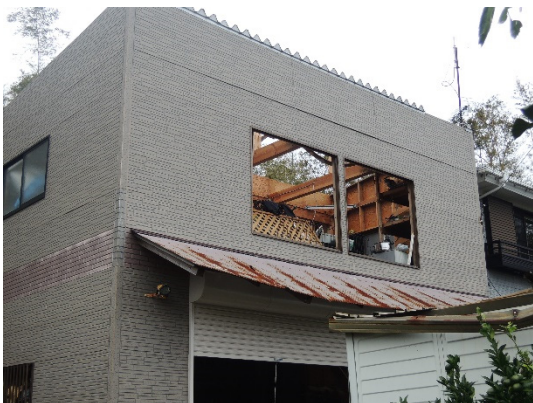
- ・ 写真 3.3.9 に示す倉庫 A は木造 2 階建てであり、築年数は不明である。北西方向に向かって折板屋根材が木製下地材に留め付けられた状態でめくれていた (写真 3.3.10)。

写真 3.3.9 倉庫 A の外観

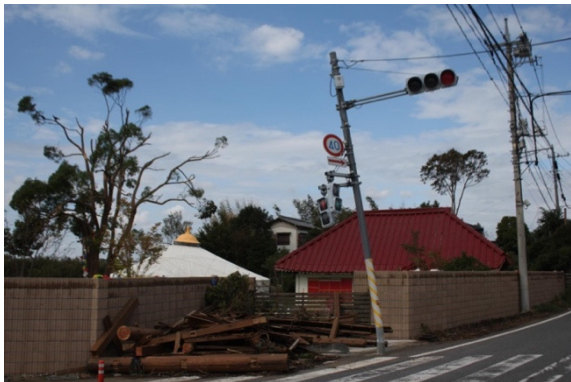
- ・ 礎石建ちの木造の門が倒壊した (写真 3. 3. 15～3. 3. 16)。近くの信号機も傾いていた。
- ・ 門は南側に倒れていた (写真 3. 3. 17)。

写真 3. 3. 15 倒壊した門
