# 令和6年能登半島地震による建築物の津波被害及び瓦屋根の地震被害 現地調査報告(速報)

国土交通省 国土技術政策総合研究所  
国立研究開発法人 建築研究所

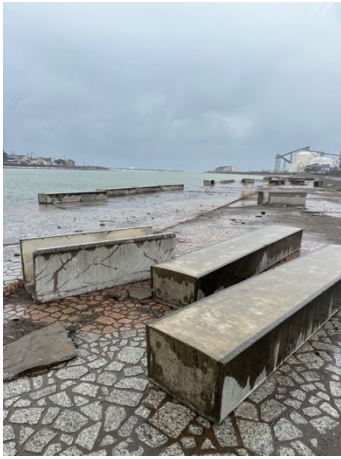
- ・ 津波の影響で, 関川の川辺に平行に配置されていた複数のコンクリート製のブロックが散乱していた(図 4.1.1)。これらの寸法は幅 70 cm, 高さ 44 cm であった。
- ・ 関川と保倉川の合流点付近の堤防で, 基礎の引き抜け及び鉄柱の折損によってフェンスが倒壊していた(図 4.1.2)。フェンスは堤防から高さが低くなっている部分に存在していたため, 流速と水深が高くなり被害を受けたと考えられる。引き抜けた部分の基礎は1辺 30 cm であった(図 4.1.3)。
- ・ 津波で床上浸水の被害があったとされる住宅が1軒あり, 津波の痕跡となる高さを測定すると, 約 50 cm であった(図 4.1.4~図 4.1.5)。その他の周辺の建築物は, 堤防に沿ってブロック塀があったことから床上浸水の被害を免れたと見られる(図 4.1.4 に示す奥側の住宅)。
- ・ 付近で移動した看板やカーブミラーが見られたが, 近くに掲示されていたものではないため, 津波によって流されたと見られる(図 4.1.6)。
- ・ 河川の洪水対策を目的とした高さのある堤防が存在していたため, 周囲の建築物や工作物等の被害はほとんど見られなかった。

図 4.1.1 コンクリート製のブロックの移動

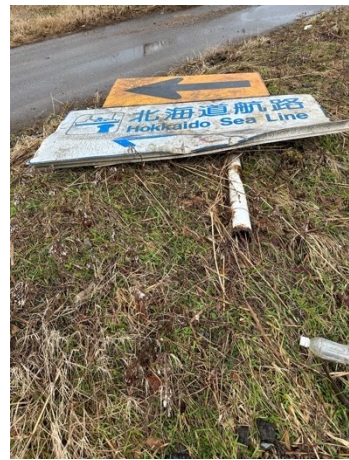
図 4.1.6 移動した看板

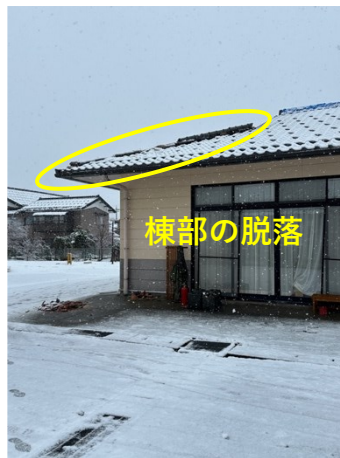
ブルーシートが被った状態であった。図 5.4.2 のように今回の調査時にはブルーシートが被っていない隅棟部で損傷が見られたため、ブルーシートが被っていた棟部は今回の地震で屋根瓦が被害を受けたものではないと見られる。一方、平部の瓦については、令和 5 年 5 月の調査時に 2 本の緊結線で全数留め付けられていたことを確認している。雪が積もっているため状況の把握がやや困難であるが、外観から瓦の配置に乱れが確認できないことから脱落や損傷は生じていないものと考えられ、全ての瓦が緊結されていたことで今回の地震に対しても一定の効果があつたものと考えられる。なお、付近の地盤には地割れによって膝下の高さまでの段差が生じていた(図 5.4.3)。

図 5.4.2 棟部の被害

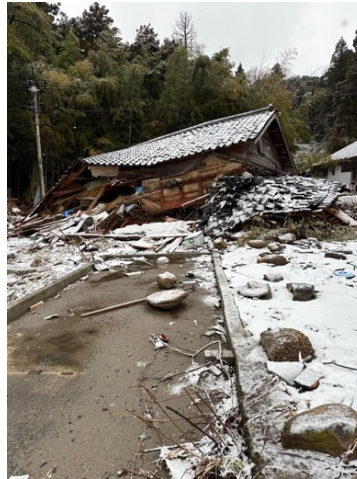
- ・ 珠洲市三崎町寺家の沿岸部では、複数の住宅・建築物に津波被害を確認した。
- ・ 基礎のみが残っており、上部構造が流失・移動した事例が複数見られた(図 5.5.1～図 5.5.2)。
- ・ 図 5.5.3 のように2階部分が移動した住宅が見られた。2階部分の外装材が剥離していることから、地震で1階部分が倒壊し、2階部分が津波で流された可能性が考えられる。
- ・ 海岸からやや陸側の住宅では津波による開口部などの損傷は見られなかったものの、車が移動している状況が見られた(図 5.5.4)。
- ・ 海に面した部分が RC 造の建築物では、津波による開口部(扉)の被害は見られたものの、躯体に地震及び津波による被害は発生していなかった(図 5.5.5～図 5.5.6)。なお、2階部分のガラスに損傷がなかったことから、津波は2階の高さまでは達していなかったと考えられる。

図 5.5.2 移動した住宅(1)

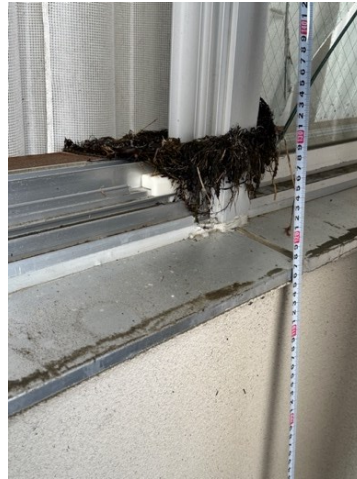
- ・ 2日目に調査した珠洲市宝立町鶴飼の海に面した RC 造建築物(宿泊施設, 図 5.1.1)について, 津波の痕跡高さを再調査した。
- ・ 建築物の周辺に付着していた漂流物の痕跡の高さは地面から 1.3m~1.8m であった(図 6.1.1~図 6.1.4)。
- ・ 図 5.1.1~図 5.1.3 でも確認できる建築物の海側のガラスの損傷高さを調査すると, 損傷箇所の上面の高さは地面から 1.5m~2.4m であった(図 6.1.5~図 6.1.6)。
- ・ 窓ガラスの損傷には津波波力と見られるものだけでなく, 植木や流木の衝突によるものも見られた(図 6.1.7~図 6.1.8)。
- ・ 数メートル陸側の駐車場付近に位置する電話ボックスでも津波の痕跡が見られた(図 6.1.9)。その痕跡は想定される津波の入射方向に対して側面に残っており, 高さは最大で約 50cm であった。

図 6.1.2 付着した痕跡の高さ

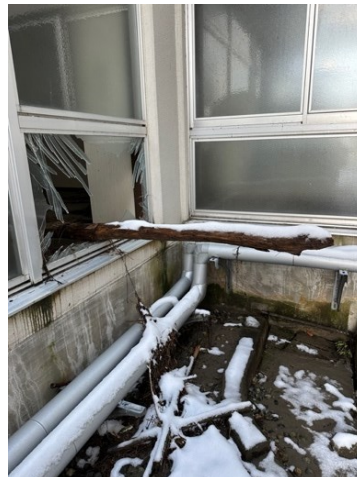
図 6.1.8 漂流物(流木)の衝突

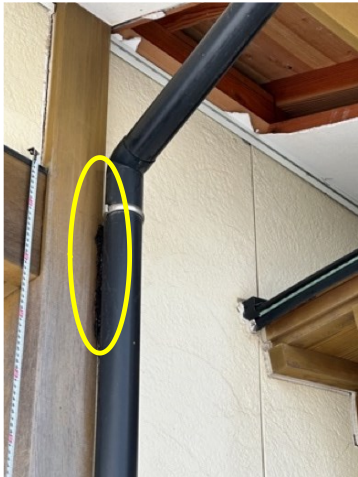
- ・ 図 6.2.8 及び図 6.2.9 は津波によって前後面が破壊した建築物である。正面及び背面の広い範囲で外壁が損傷していた。特に、軒天井まで津波が跳ね上がったと見られる被害も確認できた。この付近では地面から約 3m の高さに津波の痕跡が見られた(図 6.2.10)。また、やや陸側の住宅でも漂流物の衝突による外壁の破損が生じており、その高さは 2m を超える位置にも存在していた(図 6.2.11)。

図 6.2.10 痕跡高さ

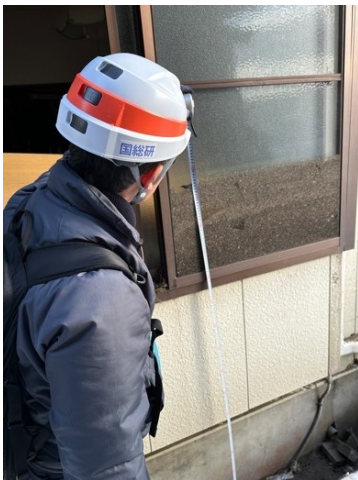
- ・ 沿岸部に面していない住宅でも網戸や玄関に津波が作用した痕跡が見られ、その高さは地面から 1m 以下のものがほとんどであった(図 6.2.12)。特に高いものでは、周辺の地面が沈下した影響も含めて 2m 以上の高さにある痕跡も見られた(図 6.2.13～図 6.2.14)。
- ・ 周辺の地面では大きく隆起している箇所も多数見られた(図 6.2.15)。図 5.2.5 の対岸でも同様に、橋とそれに接する道路との間に段差が生じていた(図 6.2.16)。

図 6.2.13 網戸に付着した痕跡

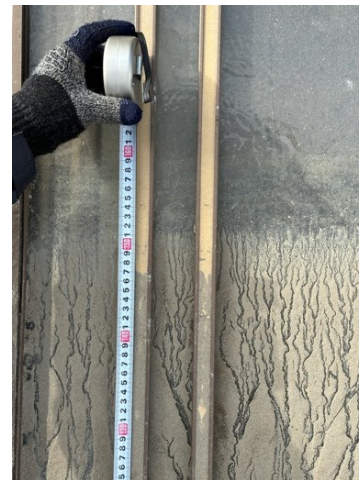
図 6.2.14 玄関に付着した痕跡

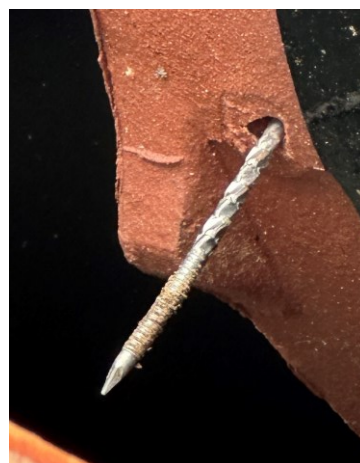
図 6.2.19 緊結材(釘)
