平成15年7月26日宮城県北部地震被害に係わる現地調査報告書

Investigation Report of the Damages by the Northern Miyagi Earthquakes on July 26th, 2003

国土交通省 国土技術政策総合研究所

本資料は、平成 15 年 7 月 26 日に発生した宮城県北部を震源とする M5.6, M6.4, M5.5 の地震に関して、国土技術政策総合研究所、独立行政法人土木研究所、独立行政法人建築研究所の3機関が合同で地震被害状況調査を行った結果をとりまとめたものである。

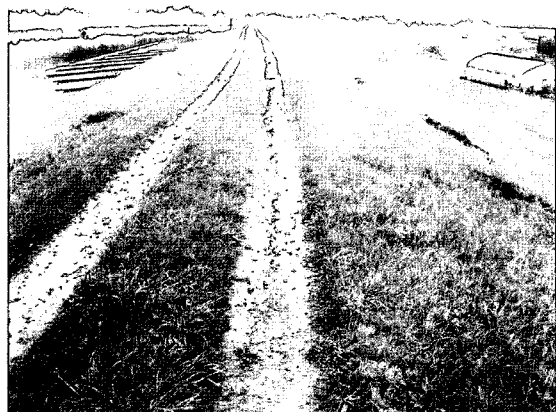
写真 5.8 (東北地方整備局提供)

被災直後【写真 5.8】には、数十 cm の天端沈下と堤内側法肩部の縦断クラックが生じていた。

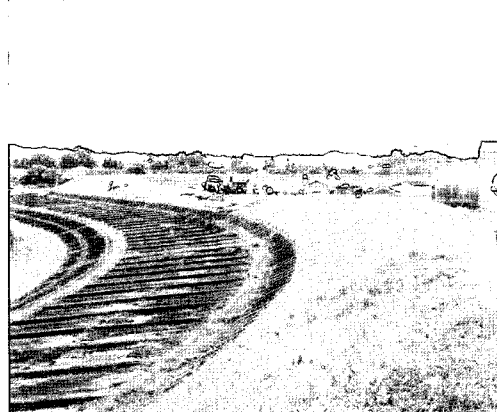
写真 5.9

堤外側裏面のコンクリート法面工と止水矢板頭部コーピングには変状がなかった【写真 5.9】。しかし、法面工とコーピングの間に隙間ができていた【写真 5.10】。

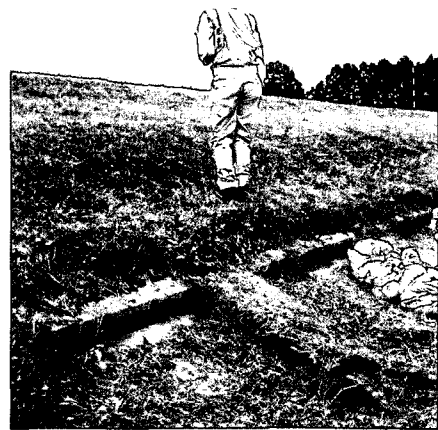
写真 5.15

堤外側裏面のコンクリート法面工と止水矢板頭部コーピングには変状がなかった【写真 5.15】。

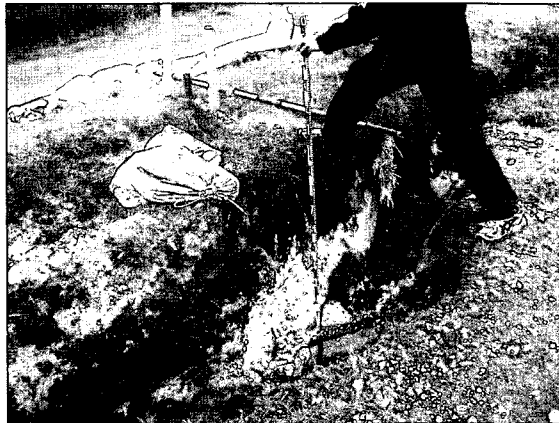
写真 5.22

天端沈下と、天端から堤内側法面にかけて縦断クラックが生じた。【写真 5.20、写真 5.21、写真 5.22】

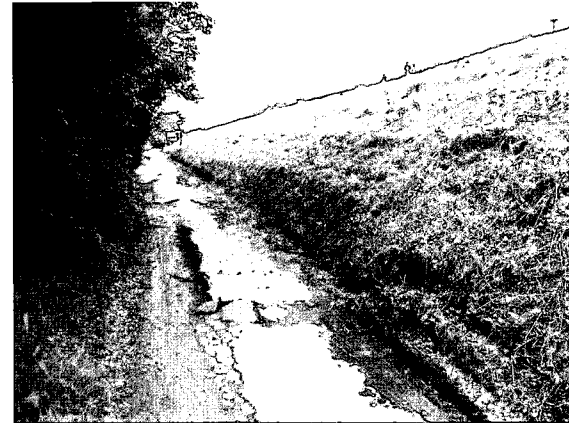
写真 5.23

堤内側法面に若干の隆起が見られた【写真 5.23】。

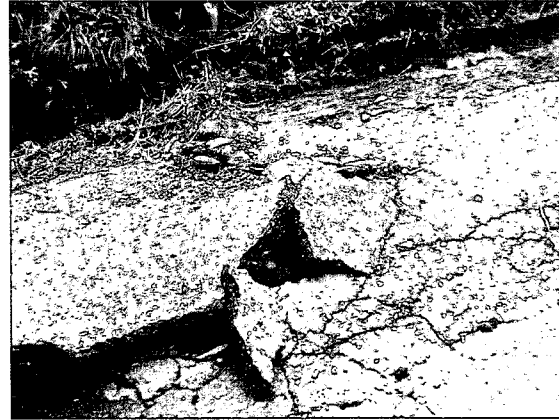
写真 5.24

法尻脇の道路は堤防に押されて波打っていた【写真 5.24】。

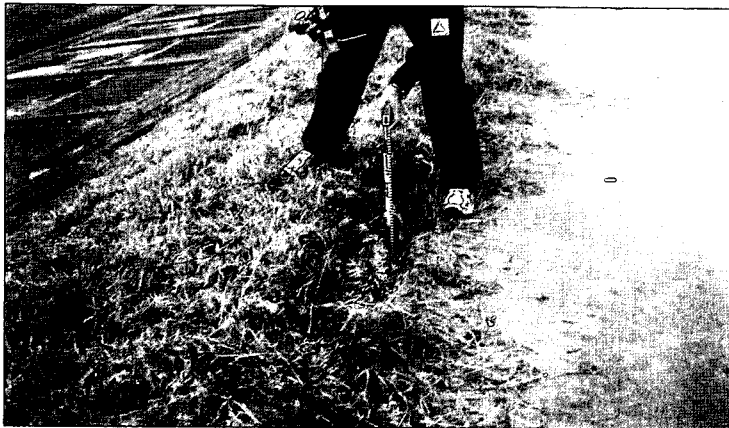
写真 5.25

天端堤外側法肩と堤内側法面に縦断クラックが生じた【写真 5.25、写真 5.26】。堤外側裏面のコンクリート法面工と止水矢板頭部コーピングには変状がなかった。

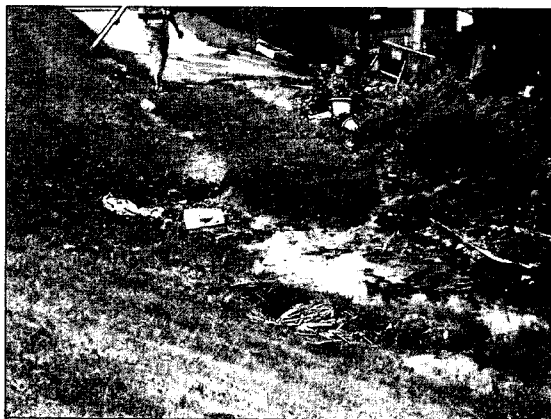
写真 5.27

堤内側法尻部分に小さな噴砂痕が幾つか見られた【写真 5.27、写真 5.28】。

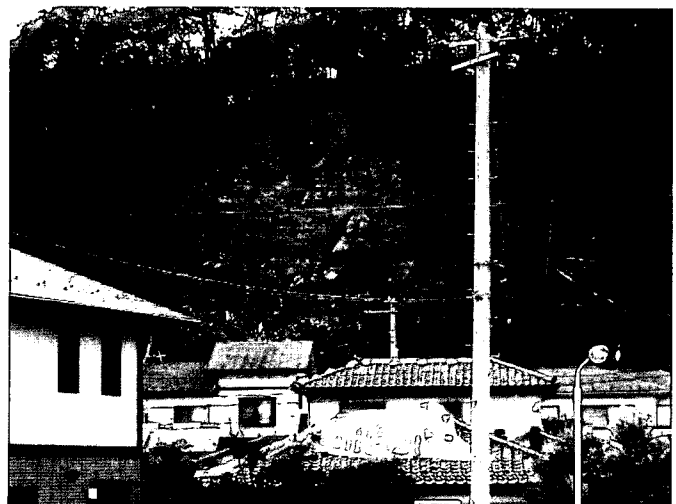
写真8.1 鳴瀬町往環地区で発生した斜面崩壊

れる。崩壊地の上端は斜面の遷急線とほぼ一致する（図 8.3、写真 8.1）。崩壊地の斜面長は 15~20m、幅 65m、深さ 0.5~0.7m、勾配約 55° であった。崩壊土砂量は 700 m<sup>3</sup>程度と考えられる。崩壊土砂は、周辺斜面の地形の状況から見て、崖錘上に堆積している。堆積土砂の勾配は堆積斜面と同程度で 30~40°、堆積長は約 35mである。崩壊土砂の大部分は礫であり、礫径が 0.5~1.0m程度のもものが卓越していた（写真 8.2）。また、崩壊土砂には多くの倒木が混入していた。住民への聞き取り調査によると、この崩壊は前震（鳴瀬町の震度は 6 弱）、本震（鳴瀬町の震度は 6 強）の 2 度の地震により発生した。なお、崩壊土砂は家屋には到達していなかった。

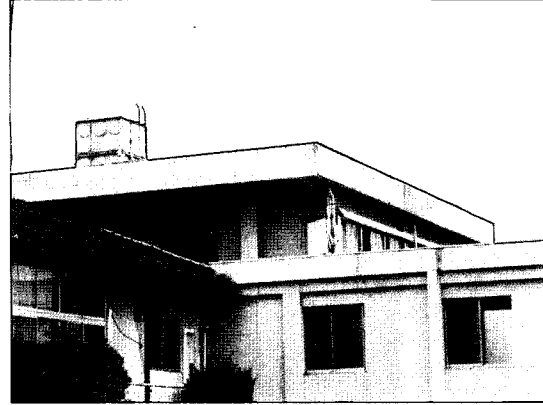
写真9.28 建物全景（鹿島台病院・北棟）

病院は、鉄筋コンクリート造の3階建南棟(1972年築)と3階建北棟(1966年築)および北西部にある2階建木造棟(築年不明)より構成されている(図9.3)。大きな被害は、1966年築の鉄筋コンクリート造北棟の3階部分で確認された。建物全景を写真9.27に示す。大きな被害を受けたのは、同写真の左側渡廊下でつながった写真9.28の北棟である。本館(南棟)の正面2階の非構造壁で、写真9.29に示すようなせん断破壊が生じた。

北棟3階では、写真9.30～写真9.31に示すように、9本中6本の柱がせん断破壊を生じており、病院関係者に立ち入り禁止を勧告した。柱主筋は丸鋼で、フープ間隔は20cm程度であった。また、渡り廊下のエキスパンションジョイント部で、振動中の衝突による被害が確認された。
