国総研資料第877号

効率的な下水道管点検カメラ及び簡易な異常判定基準の開発

～下水道管きよの効率的な点検調査技術に関する共同研究報告書～

国土技術政策総合研究所 下水道研究部 下水道研究室
管清工業株式会社
株式会社カンツール

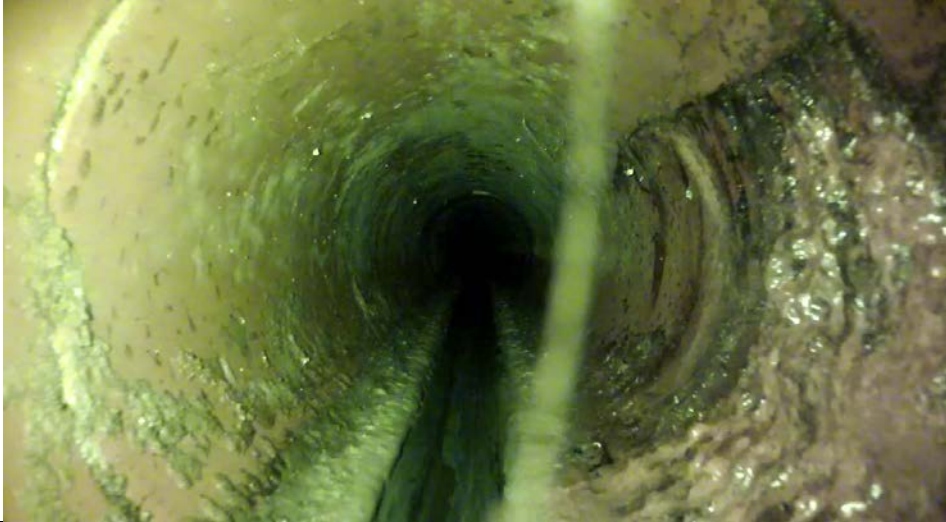
写真番号		16	
構造的異常	項目	管軸方向クラック	
		A・B・なし (備考)	
機能的障害	項目	浸入水及び油脂の付着	
		A・B・なし (備考)

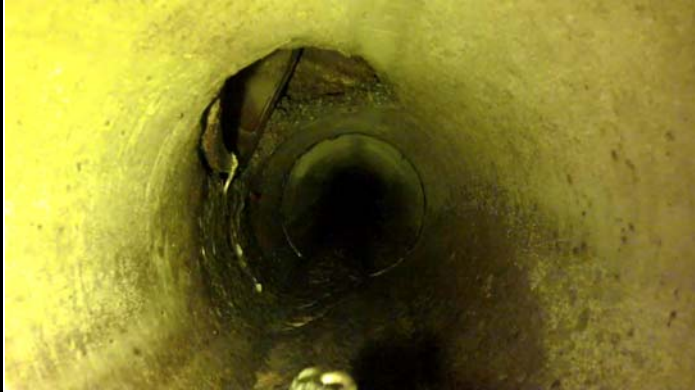
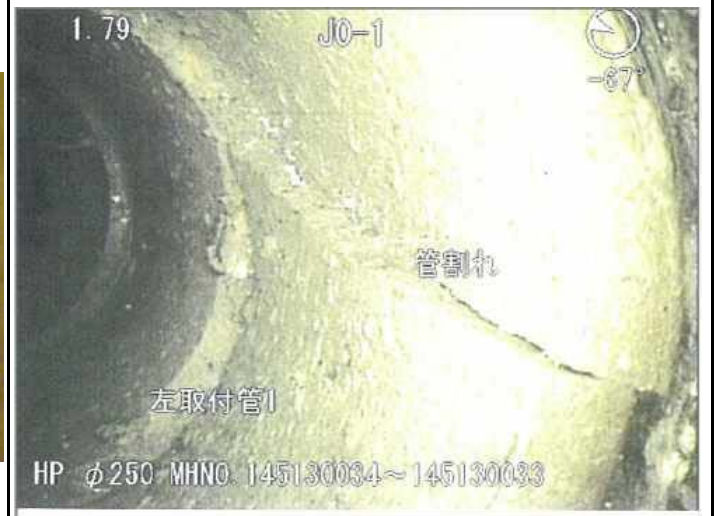
点検カメラ写真番号 64 | 接合不良A | 取付管部K_① | 詳細TVカメラ写真番号 101 | 管割れC | 取付管部K_①

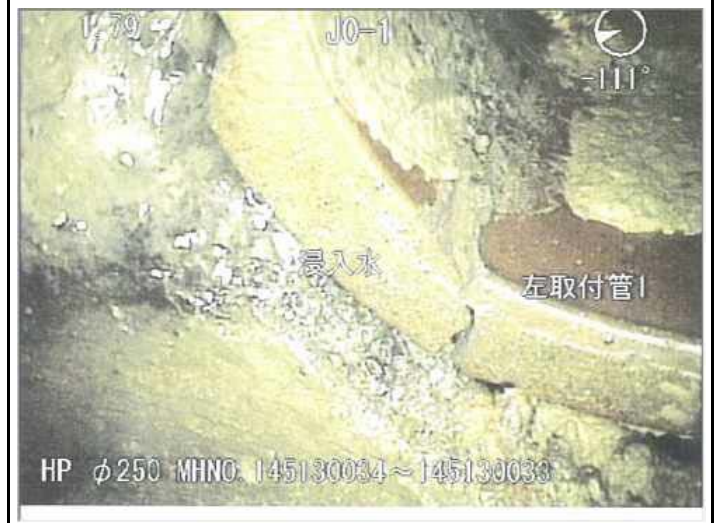
点検カメラ写真番号 | | | | 詳細TVカメラ写真番号 101 | 浸入水C | 取付管部K_①

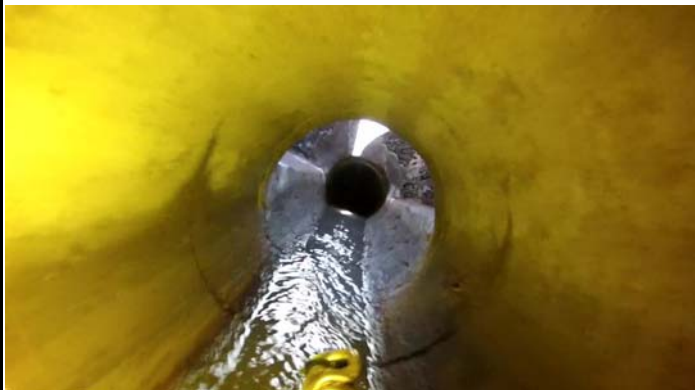
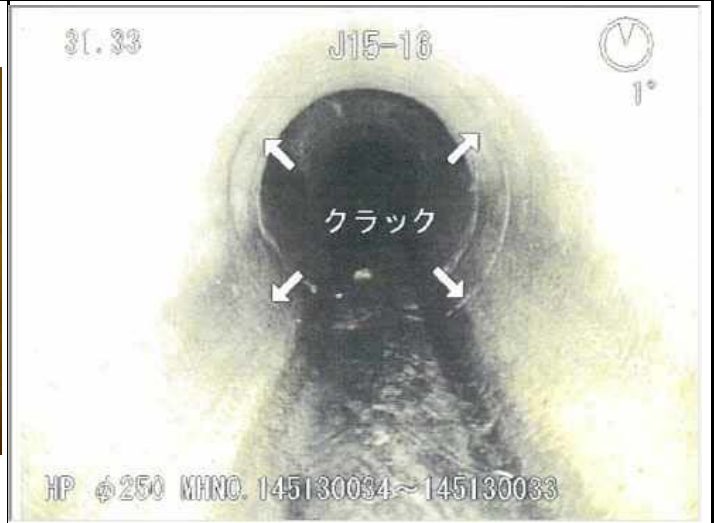
点検カメラ写真番号 70 | クラックB | K_①16 | 詳細TVカメラ写真番号 107 | クラックA | K_①16

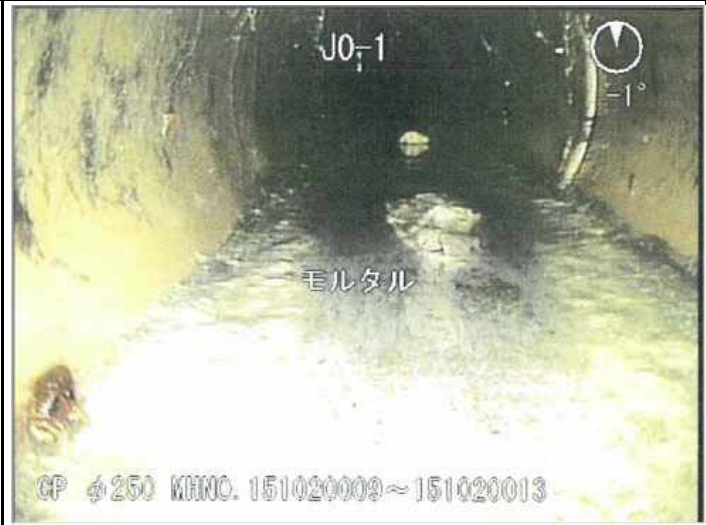
点検カメラ写真番号	246	土砂堆積B	K_⑦1	詳細TVカメラ写真番号	5	モルタルB	K_⑦1
-----------	-----	-------	------	-------------	---	-------	------

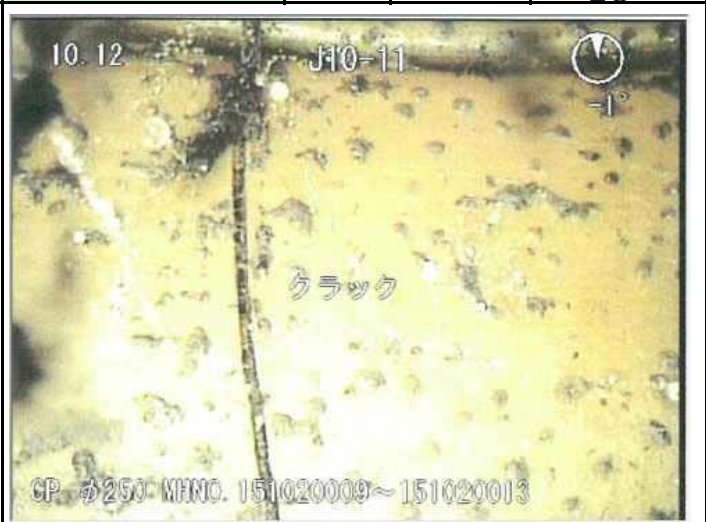
詳細TVカメラ写真番号	10-1	クラックB	K_⑦11	詳細TVカメラ写真番号	10-2	クラックB	K_⑦11
-------------	------	-------	-------	-------------	------	-------	-------

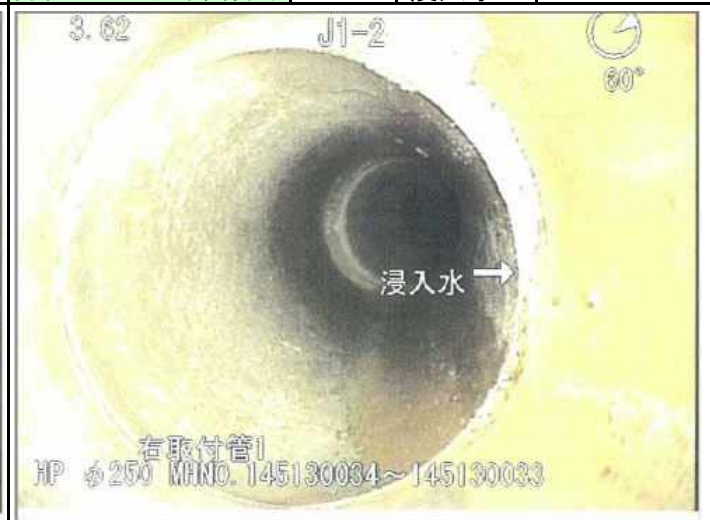
詳細TVカメラ写真番号 | 102-1 | 浸入水B | 取付管部K_①2 | 詳細TVカメラ写真番号 | 102-2 | 浸入水B | 取付管部K_①2

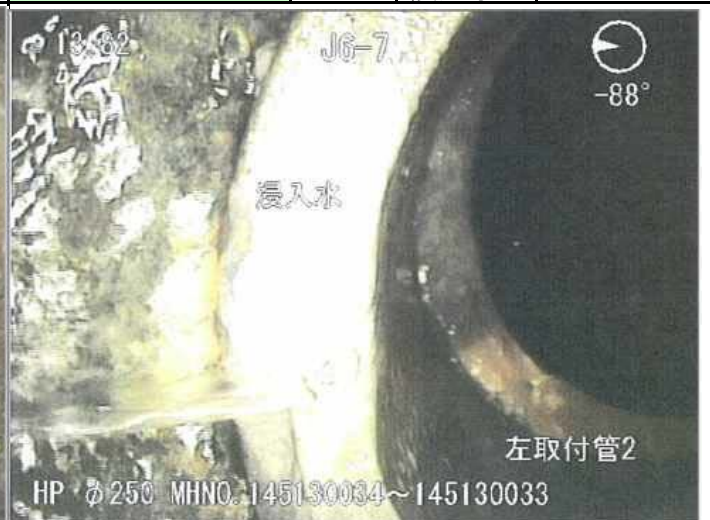
詳細TVカメラ写真番号 | 103-2 | 浸入水A | 取付管部K_①7 | 詳細TVカメラ写真番号 | 103-3 | 浸入水A | 取付管部K_①7

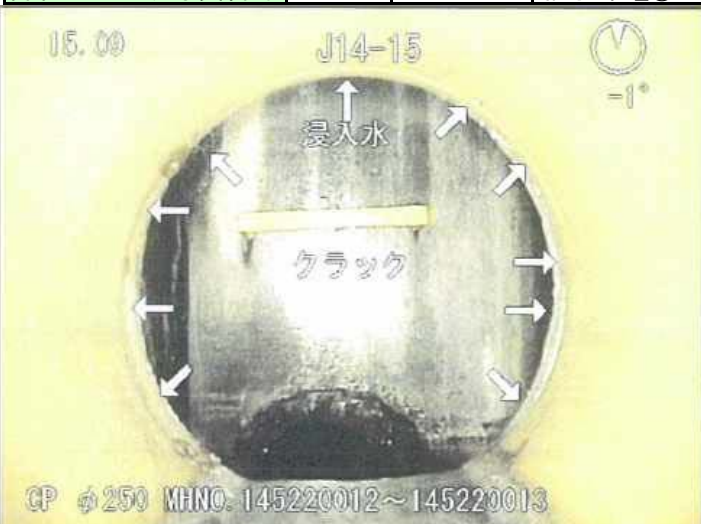
詳細TVカメラ写真番号 9-1 クラックA 継手部K_④15

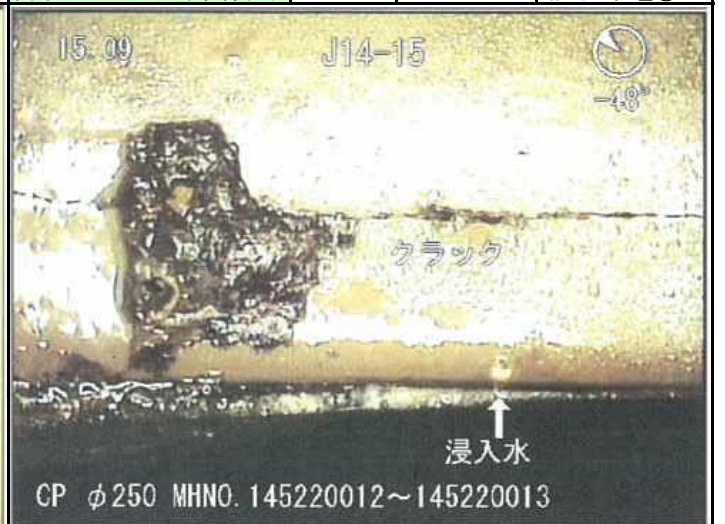
詳細TVカメラ写真番号 9-2 クラックA 継手部K_④15

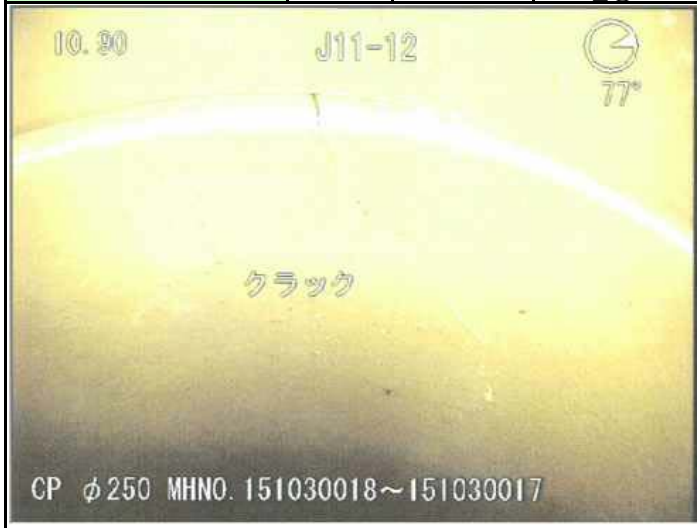
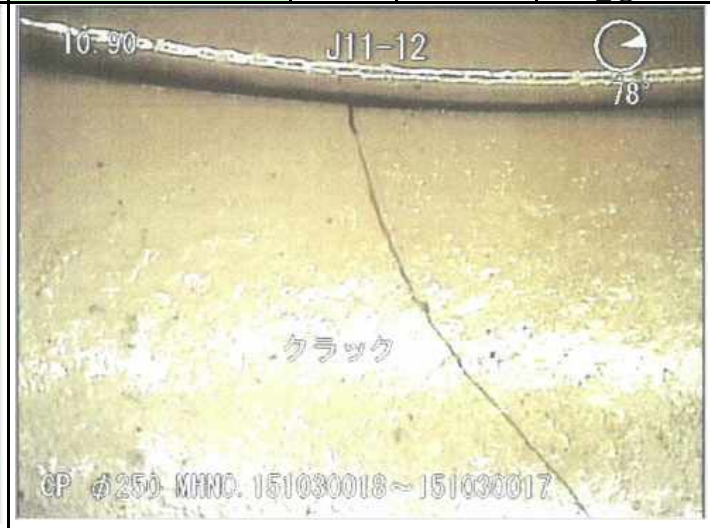
詳細TVカメラ写真番号 | 8-1 | クラックC | K_⑤12 | 詳細TVカメラ写真番号 | 8-2 | クラックC | K_⑤12

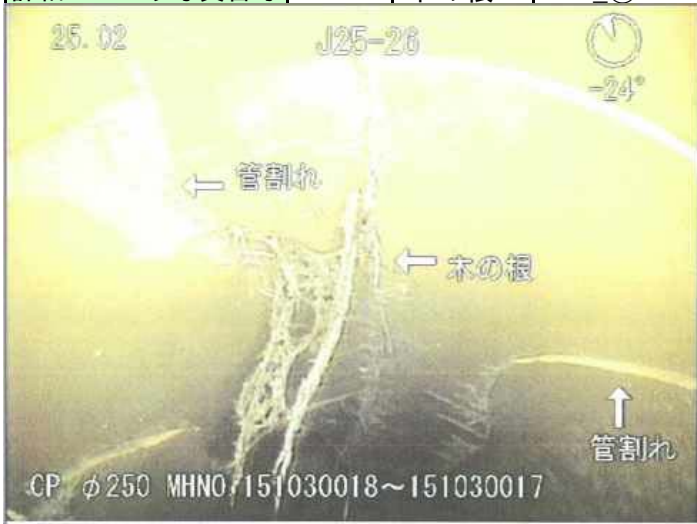
詳細TVカメラ写真番号 | 19 | 木の根B | K_⑤26 | 詳細TVカメラ写真番号 | | | |

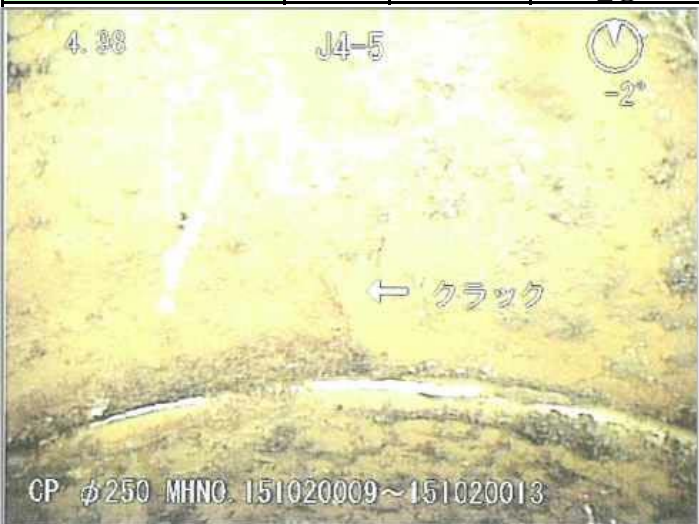
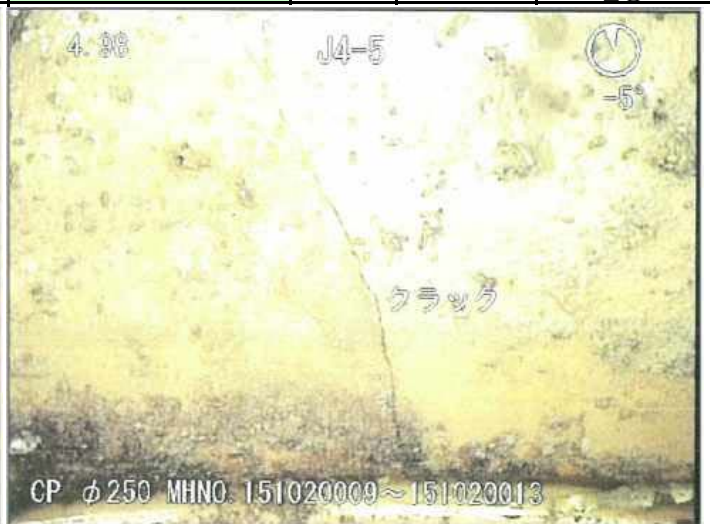
詳細TVカメラ写真番号 | 8-1 | クラックC | K_⑦5 | 詳細TVカメラ写真番号 | 8-2 | クラックC | K_⑦5

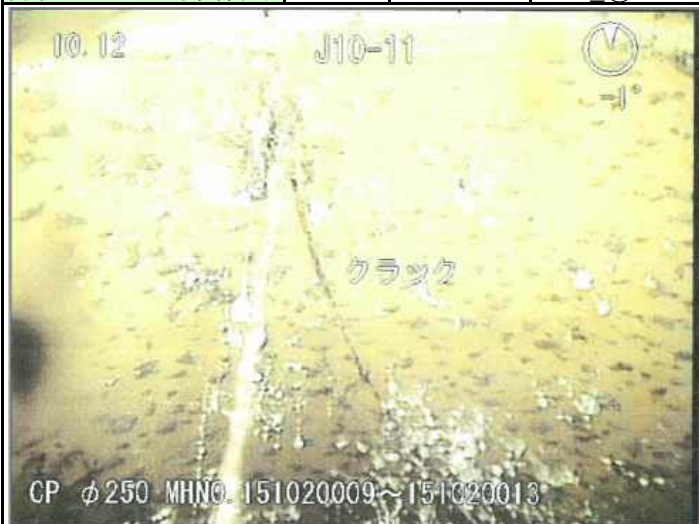
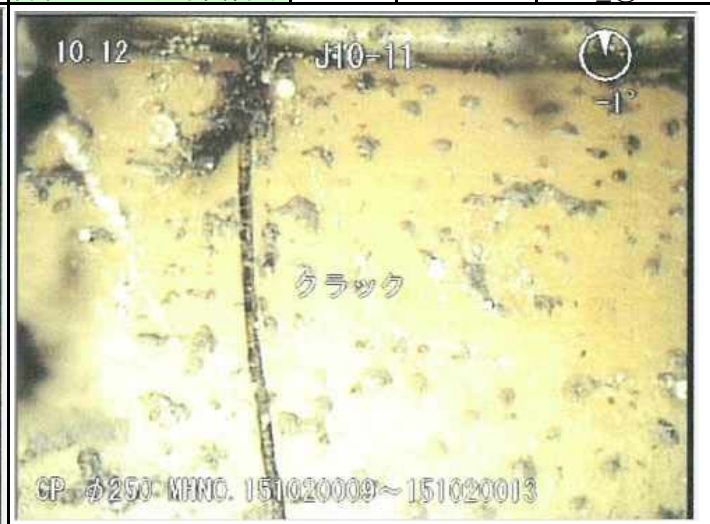
詳細TVカメラ写真番号 | 10-1 | クラックB | K_⑦11 | 詳細TVカメラ写真番号 | 10-2 | クラックB | K_⑦11

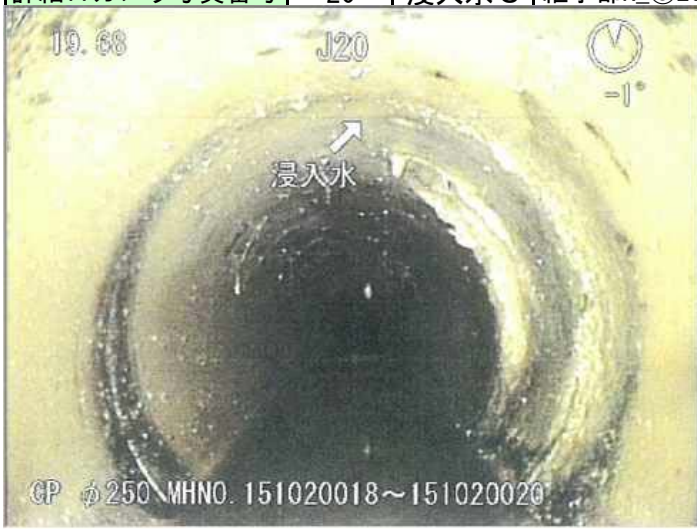
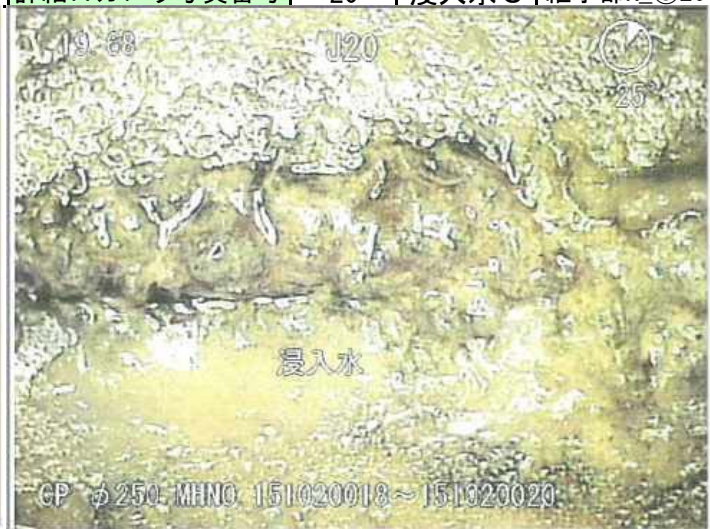
詳細TVカメラ写真番号 | 20 | 浸入水C | 継手部K_⑨20 | 詳細TVカメラ写真番号 | 20 | 浸入水C | 継手部K_⑨20

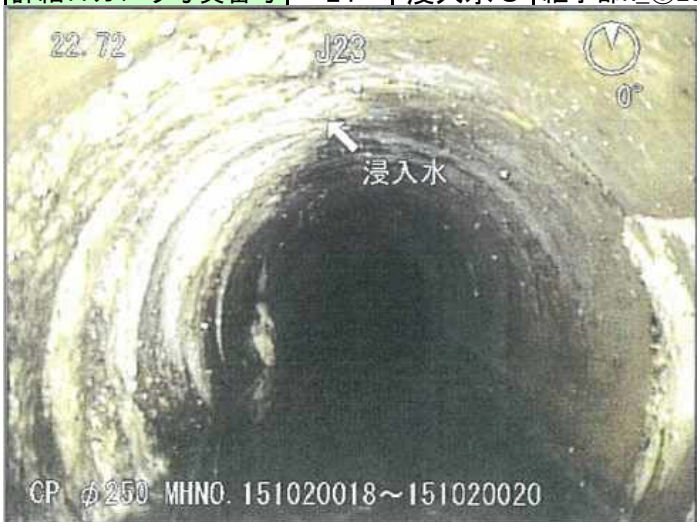
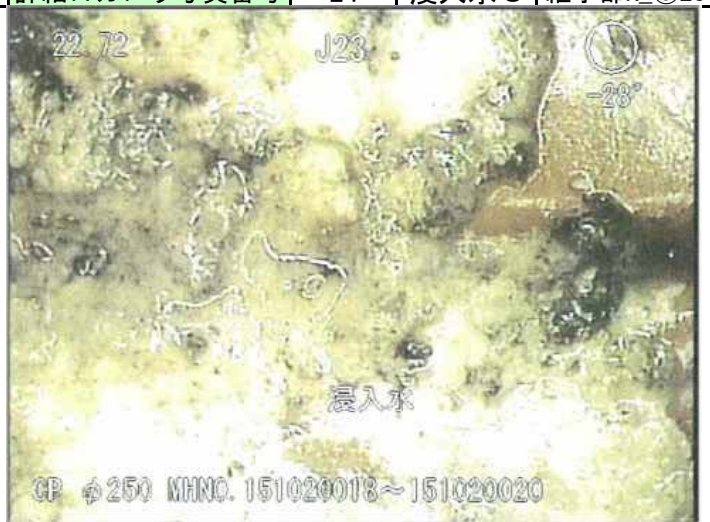
詳細TVカメラ写真番号 | 24 | 浸入水C | 継手部K_⑨23 | 詳細TVカメラ写真番号 | 24 | 浸入水C | 継手部K_⑨23

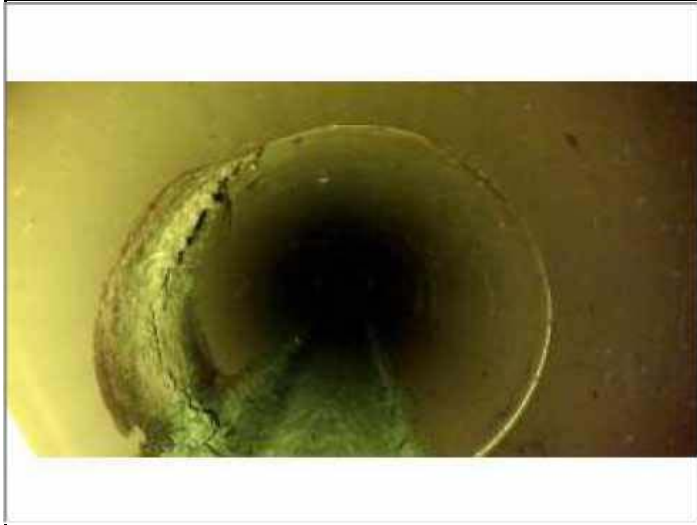
点検カメラ写真番号 | 133 | 浸入水C | 継手部K_④2 | 点検カメラ写真番号 | 134 | 浸入水C | 継手部K_④3

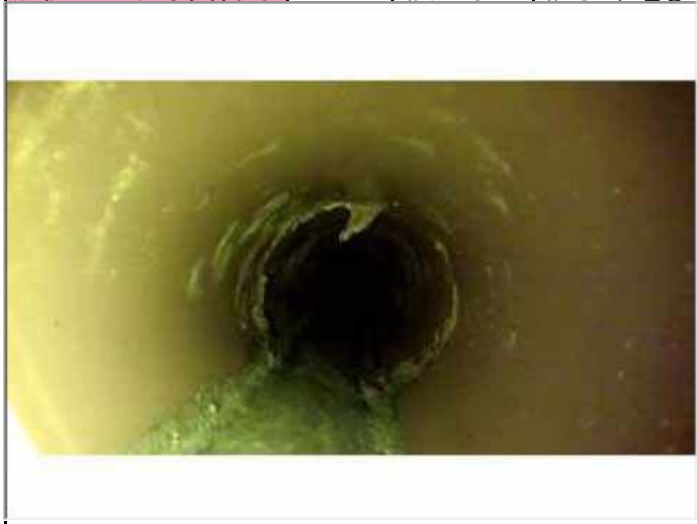
点検カメラ写真番号 | 137 | 浸入水C | 継手部K_④6 | 点検カメラ写真番号 | 139 | 浸入水C、石灰乳C | 継手部K_④11
