5.4. 鉄骨造建築物の被害

5.4.1 調査の目的と概要

5.4.2 調査結果

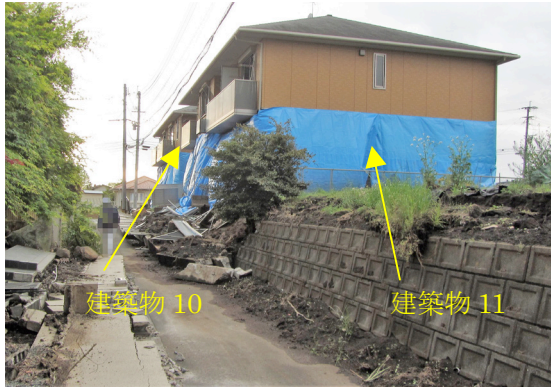
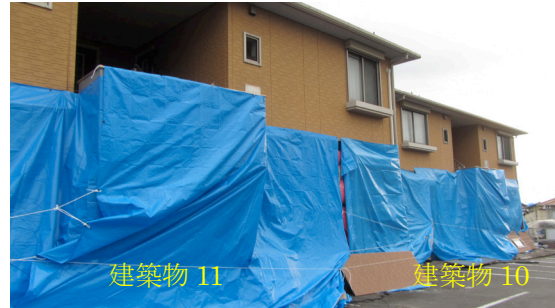
本建築物 10、11 は共に同じタイプの 2 階建ての共同住宅である。大きく傾いており、柱の残留傾

斜角は4.5度である（建築物10で測定）。ブレース（ターンバックル）の破断、座屈による著しいたわみが、それぞれ建築物10及び11に生じている。宅地擁壁部分が崩壊しており、それが建築物の損傷に何らかの影響を及ぼした可能性がある。

写真 5.4-22 外観

写真 5.4-23 外観

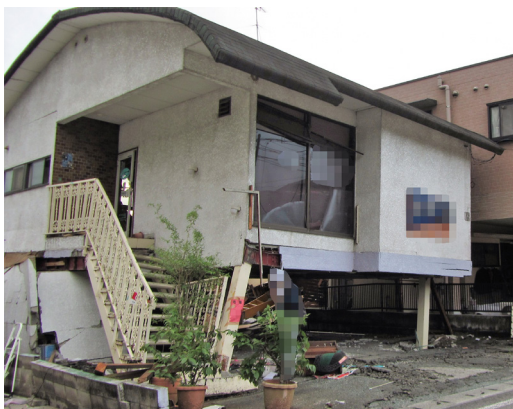
写真 5.4-25 外観

1 2) 建築物12（建設年1982年）：「大破」

本建築物は2階建ての店舗である。日の字柱（辺長200mm）が使用されている。梁せいは250mmである。1階が大きく傾いており、柱の残留傾斜角は17.5度である。柱の破断、梁端破断、柱の局部座屈が生じている。

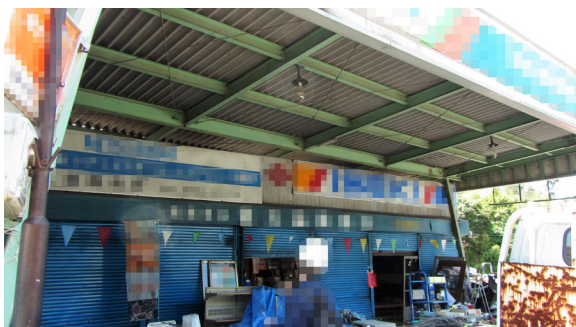
写真 5.4-31 外観

1 4) 建築物 14 (建設年 1992-1997 年) : 「大破」

本建築物は平屋の店舗である。角形鋼管柱 (辺長 150mm) が使用されている。大きく傾いており、柱の残留傾斜角は 10 度である。梁端溶接部の破断、柱梁接合部パネルとダイアフラム間の溶接部の破断が生じている。

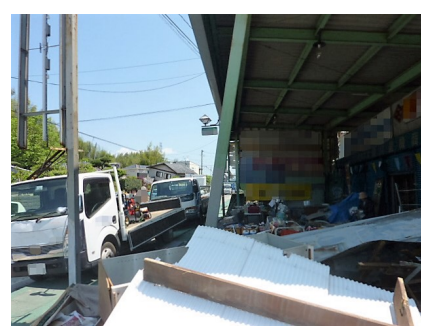
写真 5.4-32 柱の傾斜

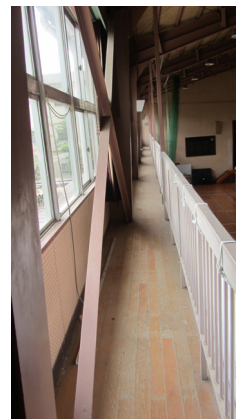
写真 5.4-64 2階（ギャラリーレベル）鉛直ブレース（被害なし）

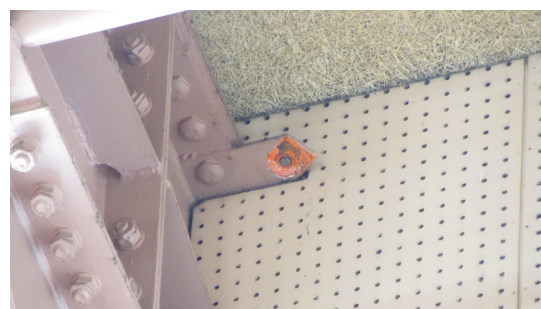
【構造被害】屋根面水平ブレースのうち3本のブレースの片側端部が外れて垂れ下がった状態であった。当該ブレースの羽子板や接合部のガセットプレートは健全のように見え、ボルトが破断したと思われる。

写真 5.4-66 左のガセットプレート拡大（ボルトが残っているように見える）

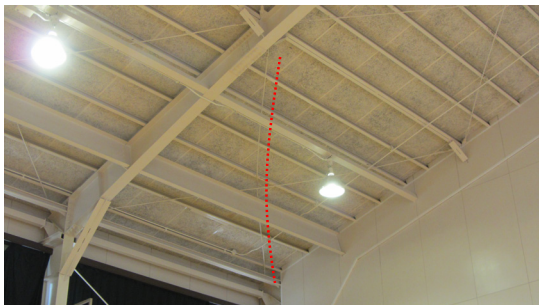
【構造被害】2階レベルの大部分の鉛直ブレースに大きなたわみが見られ、ブレース端部では軸部及び羽子板の変形が確認された。一方、1階レベルの鉛直ブレースにはたわみは見られなかった。屋根面水平ブレースのうち4本でたわみが確認された。

写真 5.4-77 屋根面水平ブレースのたわみ（隅角部）

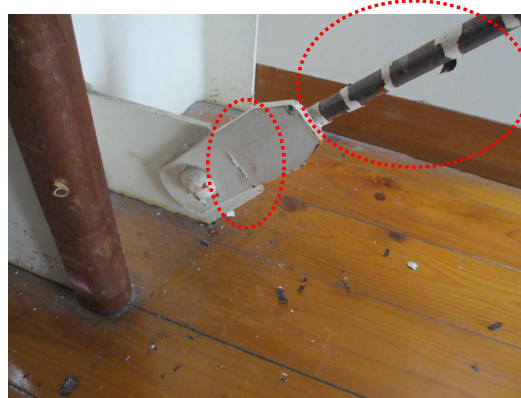
【構造被害】すべてのブレースで降伏及び伸びが観察され、大きくたわんでいる。また、それらのブレース接合部やブレース材で破断は見られなかった。

写真 5.4-121 ブレース端部の塑性化と羽子板の曲がり

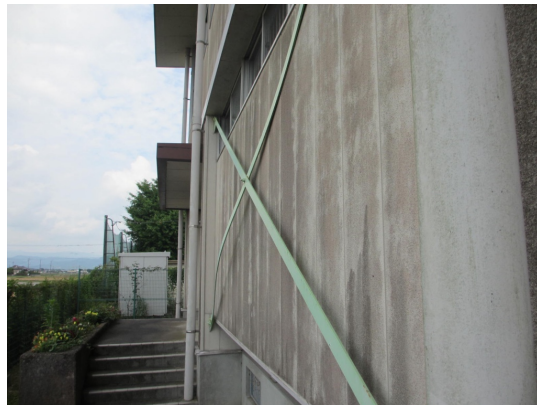
【構造被害】 1、2 階とも、数か所程度で、ブレースのたわみやブレース接合部におけるブレースのわずかな滑りが見られた。

写真 5. 4-127 ブレースのわずかなたわみ

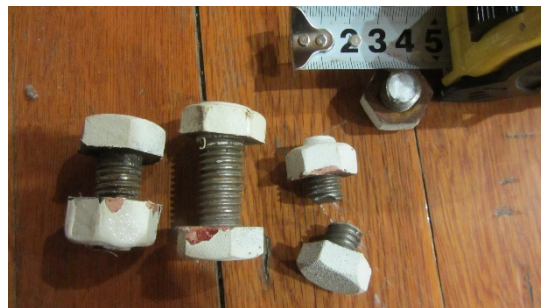
屋根面水平ブレースについては、被害のなかったものやたわみなどの比較的小さな被害のものが半数以上の9棟であったが、ボルト等の破断を伴うものも4棟（体育館A、C、G、K）で観察され、これらの中には、ボルト等の破断が生じていたため、調査時に20か所以上の屋根面ブレースが取り外されていたものもあった。これらのブレースは、いずれも耐震改修以前のブレースがそのまま残されていたものである（耐震改修により、鉛直ブレースは交換されていたが、屋根面水平ブレースは新設または取り替えられておらず、改修前のブレースがそのまま設置されていたものや、耐震診断で補強不要と判断されたもの）。被害例を、写真5.4-176～179に示す。同様の被害は、2011年東北地方太平

写真 5.4-179 体育館Gの屋根面水平ブレースのボルト

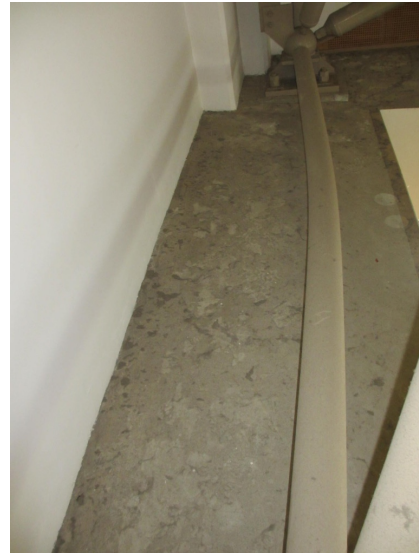
体育館B、L、Nは、RC造架構に立体トラスの屋根が接続された体育館であり、このうち、体育館LとNで、立体トラスを構成する部材の曲がり、破断、座屈、落下等の被害が見られた。被害例を、写真 5.4-180～183 に示す。2011年東北地方太平洋沖地震では、トラス梁の座屈は見られた^{5.4-3)}が、部材の落下は観察されなかった。

写真 5.4-183 体育館Nのトラス屋根の下弦材の曲がり
