5.7 免震建築物の被害

5.7.1 調査の目的と概要

5.7.2 被害状況調査（現地調査）結果

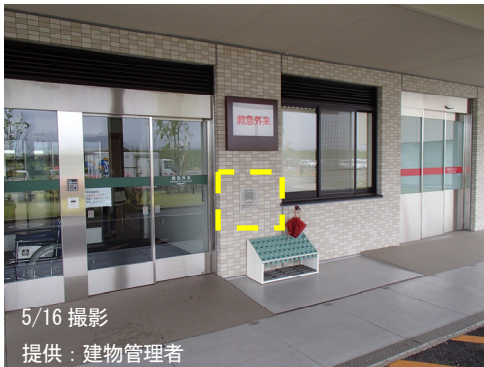
写真 5.7.2-8 出入り口周辺における免震表示 (右図は左図囲みの表示内容の拡大)

なお、免震建築物が性能を発揮する際には上部構造が大きく水平に動くことになるため、そのとき周囲の人や物に危険等がないよう、免震建築物にはその旨の表示（以下「免震表示」という。）を行っている。本建築物では、免震部分である中央診療棟の救急外来入口と、建築物内部の可動部分（パーティション）周辺に免震表示があった（写真5.7.2-8、写真5.7.2-9）。

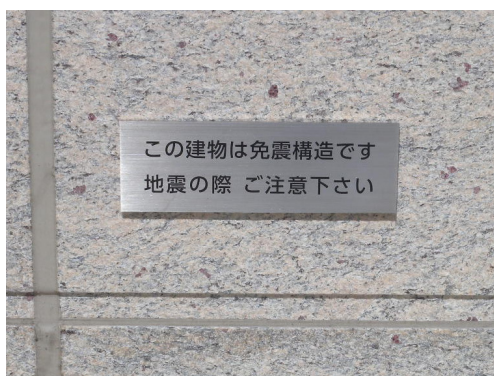
写真 5.7.2-15 免震表示

免震表示（写真5.7.2-15）は、地下駐車場の出入り口付近の外壁面に設けられていた。

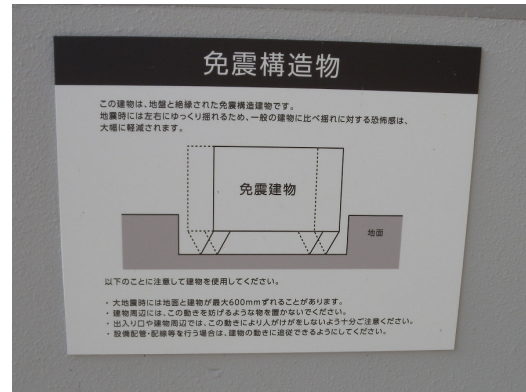
写真 5. 7. 2-23 免震表示

免震層内に罫書き式の変位計が設置されており、両振幅で南北に約 16cm の軌跡を確認した（写真 5.7.2-22）。免震表示（写真 5.7.2-23）は正面玄関周りには見られず、通用口周りに掲示されていた。免震材料及び免震層内外のクリアランス部の変状は、ごく軽微なものに納まっていた。

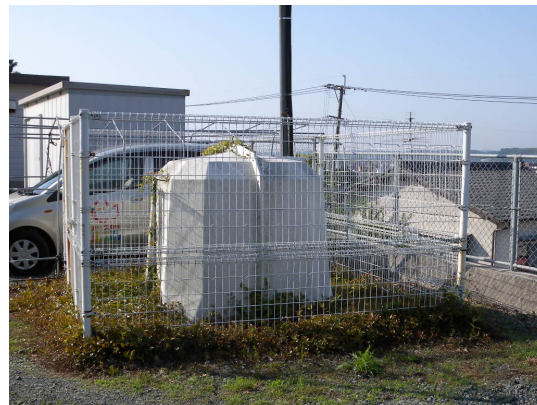
敷地周囲においては、稀にブルーシートによる屋根覆いが見られる程度で、建築物等の被害は微少と思われる。その他、建築物Dより約 500m 北西に位置する K-NET 山鹿観測点の設置状況を確認した。観測点は高台の辺縁部に設置されていた（写真 5.7.2-27）。

写真 5. 7. 2-27 K-NET 山鹿観測点

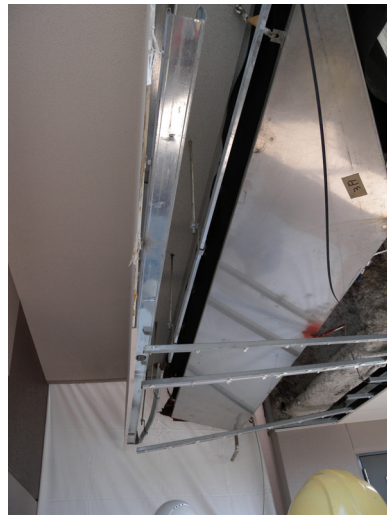
この建築物も5.7.2(7)項の建築物Gと同様に外側に張り出して独立した免震基部を設ける形式の外階段があり、階段部分の損傷等の被害が生じていた(写真5.7.2-45)。また、エキスパンション部の損傷として、カバー(天井被覆)の破損及び二次壁の変形等があった(写真5.7.2-46～写真5.7.2-48)。天井被覆については、管理会社によれば損傷することを想定していたとのことであったが、避難経路部分であることや損傷後の部材の落下の危険があるため、調査時には除去されていた。

写真 5.7.2-46 渡り廊下エキスパンション部の状況①（天井被覆を撤去済み）
