シェッド、大型カルバート等の定期点検に関する参考資料（2020年版）

－シェッド、大型カルバート等変状事例集－

Reference to Inspection Manual for Sheds and Shelters and Large culverts (2020)

- Casebook of deformation of Sheds and Shelters and Large culverts -

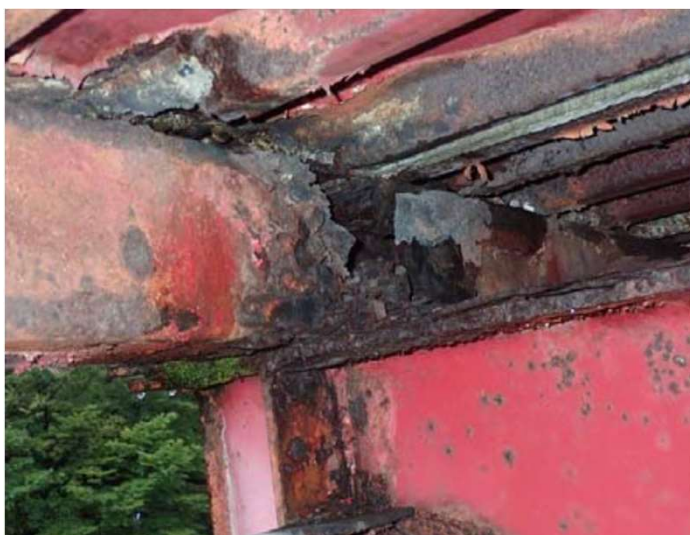
S-1.1.1

頂版と主梁が腐食した例。
（塗装仕様）

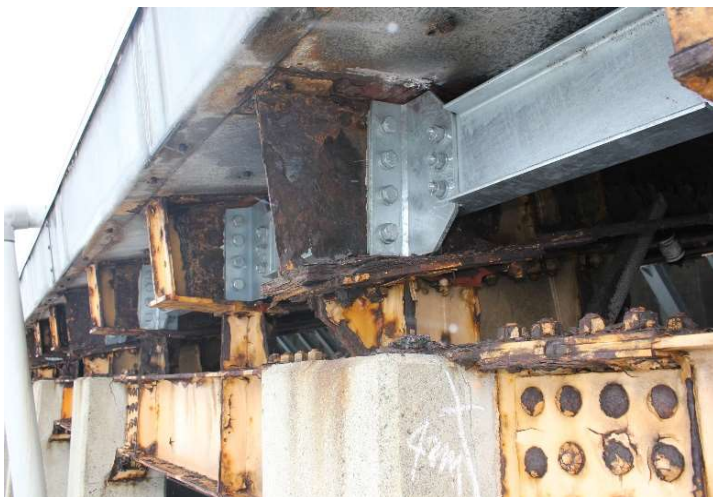
S-1.1.2

主梁が腐食した例。
（塗装仕様）

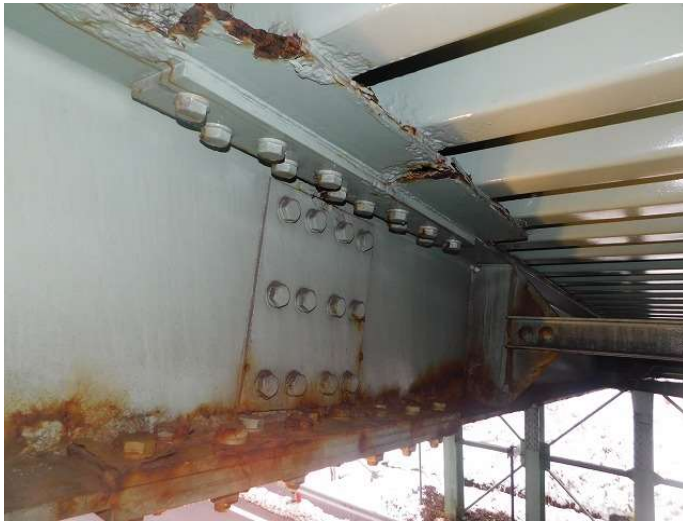
写真番号 S-1.1.3

主梁の下フランジ全面が腐食した例。(塗装仕様)

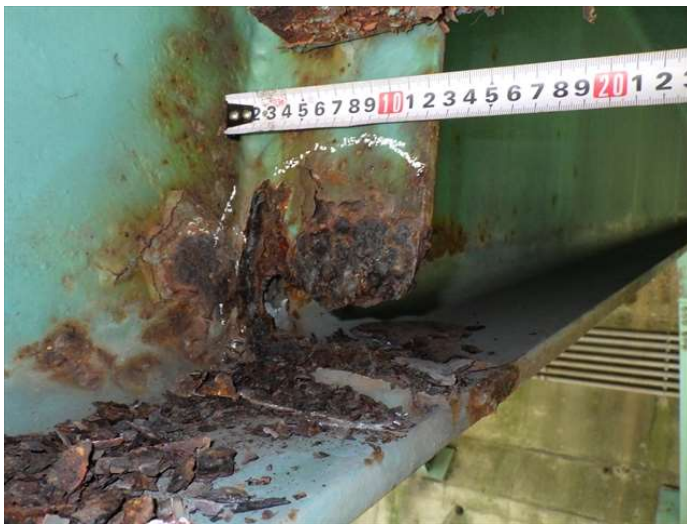
写真番号 S-1.1.4

主梁の補剛材が著しく腐食した例。(塗装仕様)

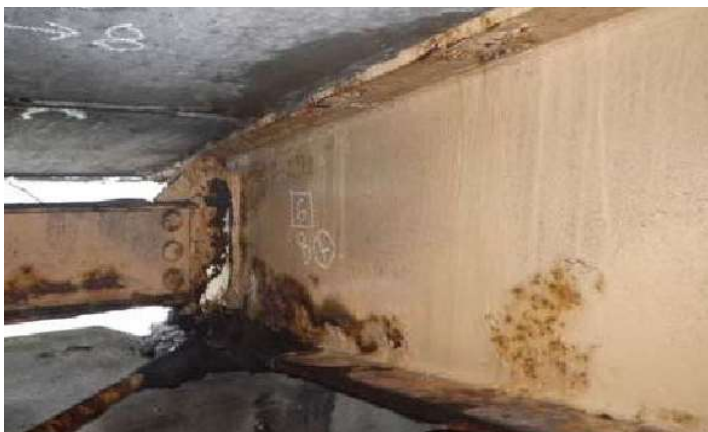
写真番号 S-1.1.5

谷側の横梁が腐食し、孔食が生じた例。(塗装仕様)

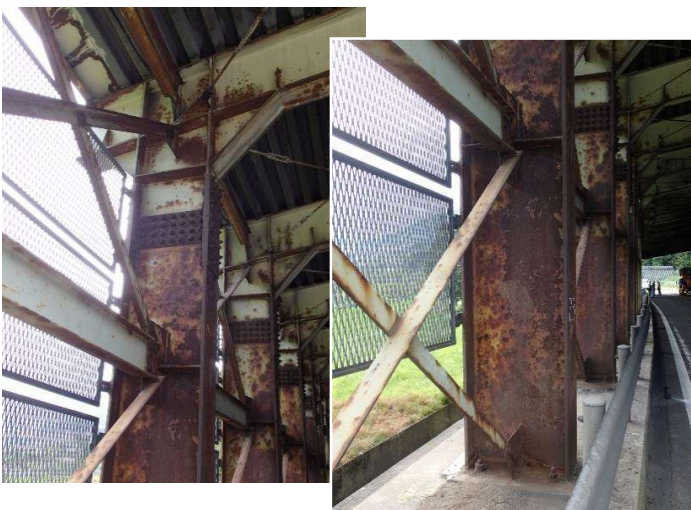
写真番号 S-1.1.8

谷側柱が腐食した例。(塗装仕様)

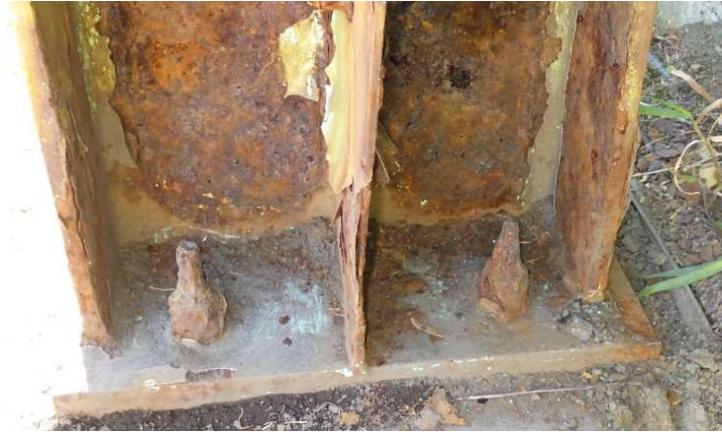
写真番号 S-1.1.9

谷側柱の柱基部および支承部アンカーボルトが腐食した例。(塗装仕様)

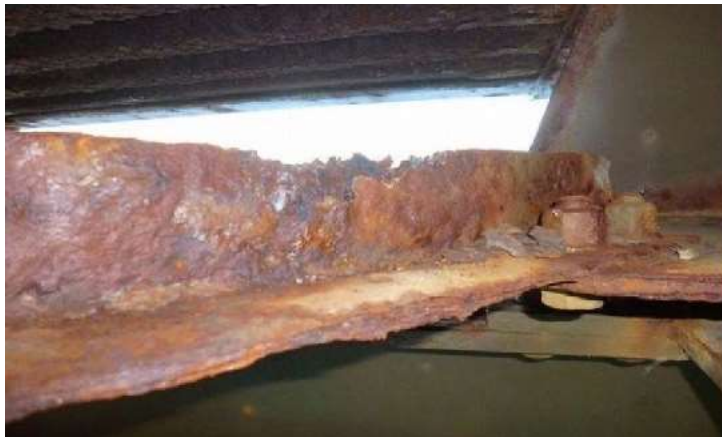
写真番号 S-1.1.10

頂版ブレースが著しく腐食した例。(塗装仕様)

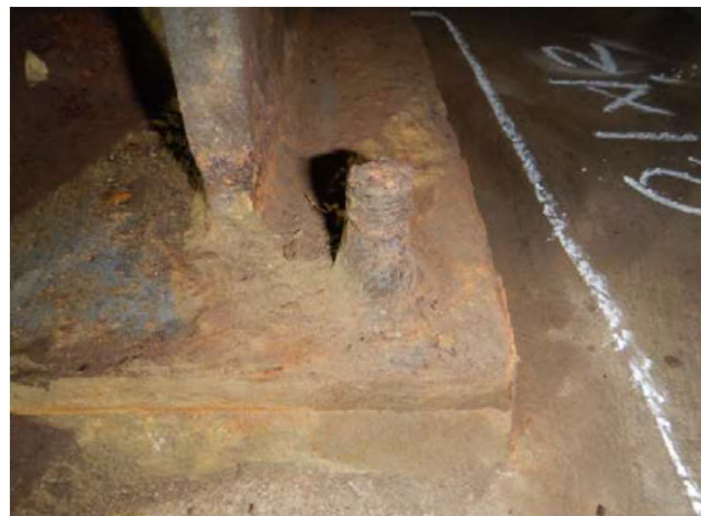
写真番号 S-1.1.11

支承部アンカーボルトが腐食した例。(塗装仕様)

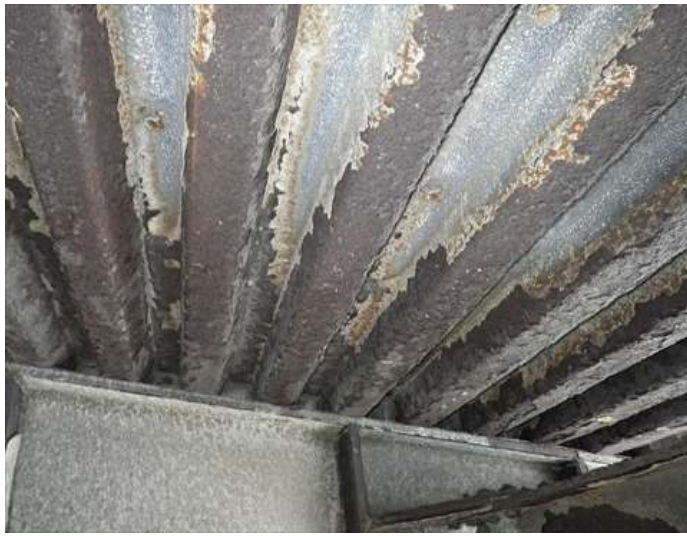
写真番号 S-1.1.12

熔融亜鉛メッキを施した鋼材の亜鉛が消耗し、頂版が腐食した例。(メッキ仕様)

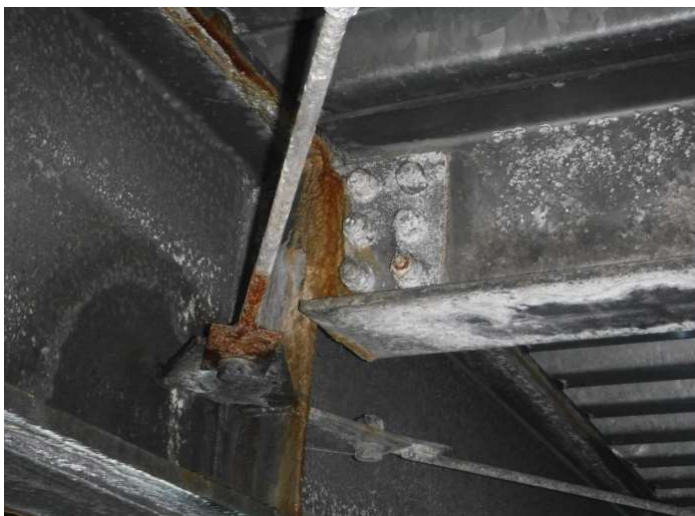
写真番号 S-1.1.14

熔融亜鉛メッキを施した鋼材の亜鉛が消耗し、主梁が腐食した例。(メッキ仕様)

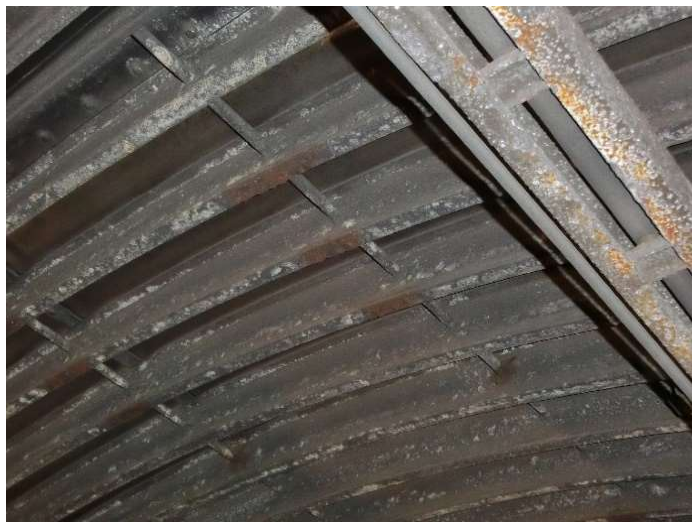
写真番号 S-1.1.15

溶融亜鉛メッキを施した鋼材の亜鉛が消耗し、アーチ部材が腐食した例。(メッキ仕様)

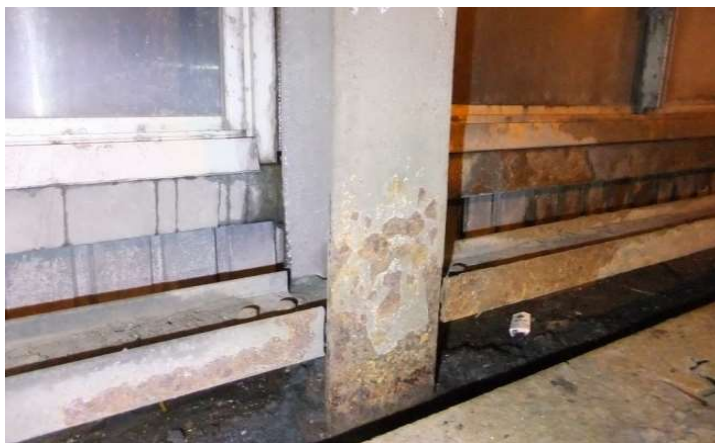
写真番号 S-1.1.17

溶融亜鉛メッキを施した鋼材の亜鉛が消耗し、アーチ部材の基部が腐食した例。(メッキ仕様)

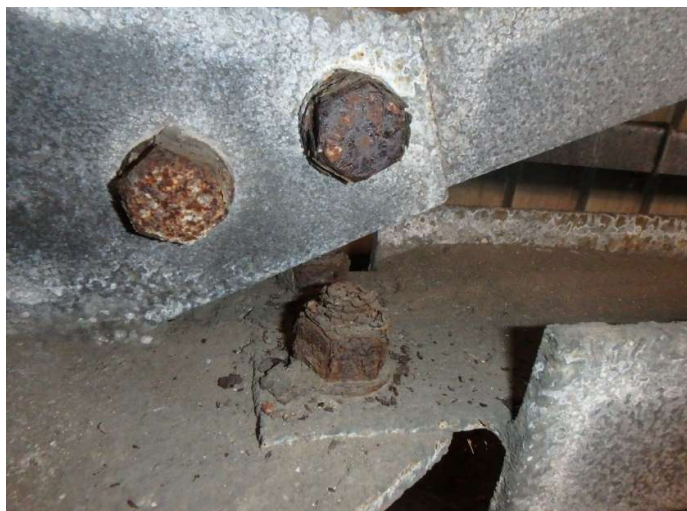
写真番号 S-1.1.19

溶融亜鉛メッキを施した鋼材の亜鉛が消耗し、アーチ部材と接合する横梁のボルトが腐食した例。(メッキ仕様)

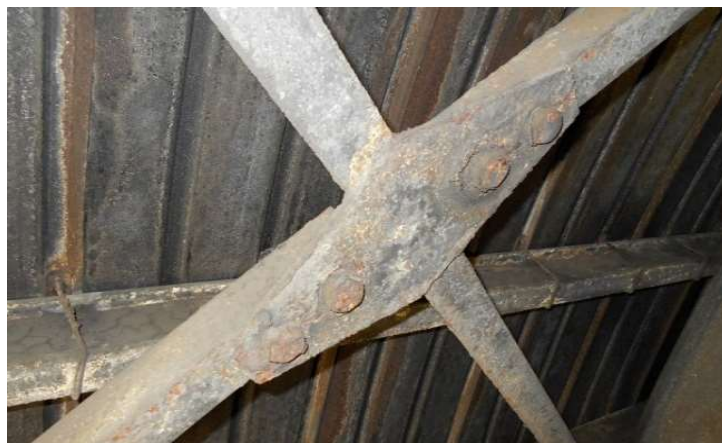
写真番号 S-1.1.20

溶融亜鉛メッキを施した鋼材の亜鉛が消耗し、ブレース材が腐食した例。(メッキ仕様)

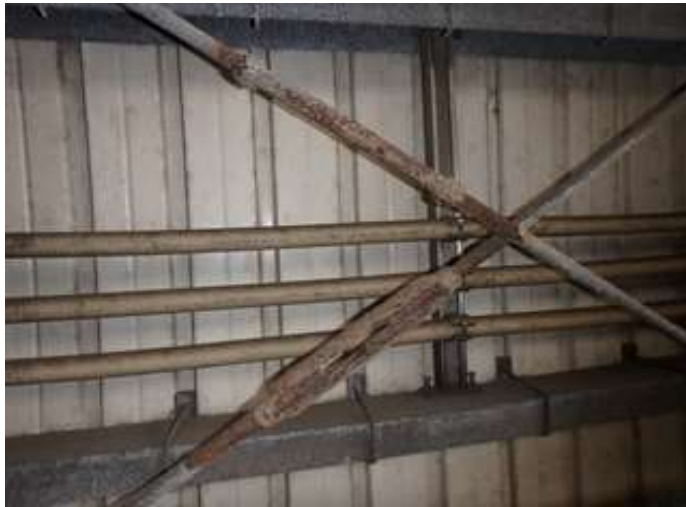
S-1.1.21

溶融亜鉛メッキを施した鋼材の亜鉛が消耗し、ブレース材が腐食した例。(メッキ仕様)

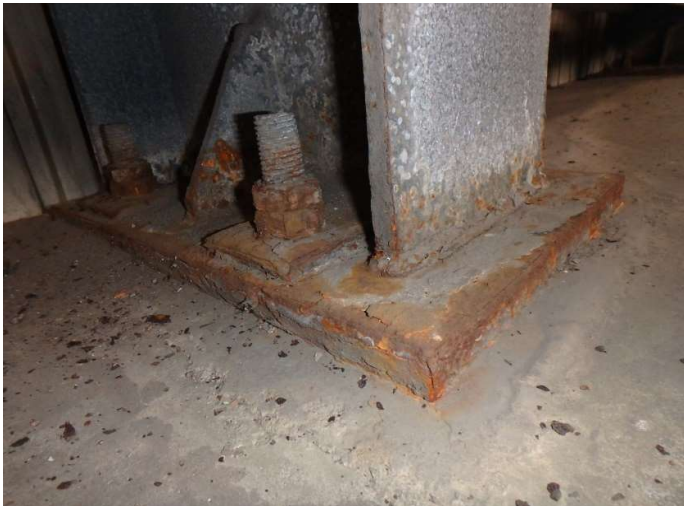
S-1.1.22

溶融亜鉛メッキを施した鋼材の亜鉛が消耗し、谷側柱の柱基部および支承部アンカーボルトが腐食した例。(メッキ仕様)

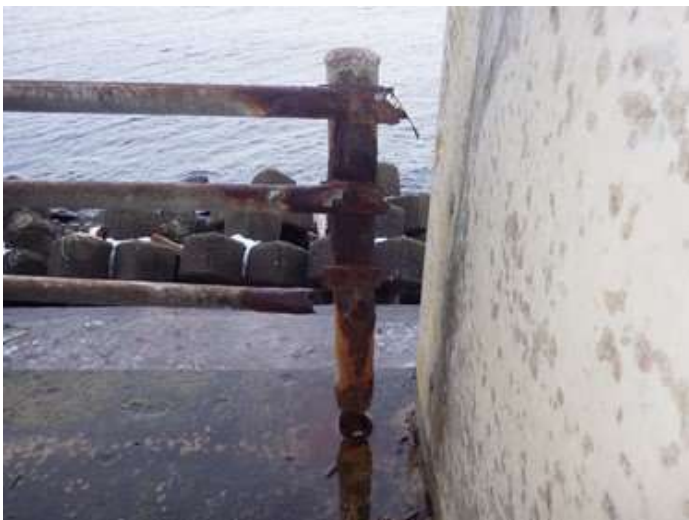
S-1.1.23

溶融亜鉛メッキを施した鋼材の亜鉛が消耗し、防護柵が腐食した例。(メッキ仕様)

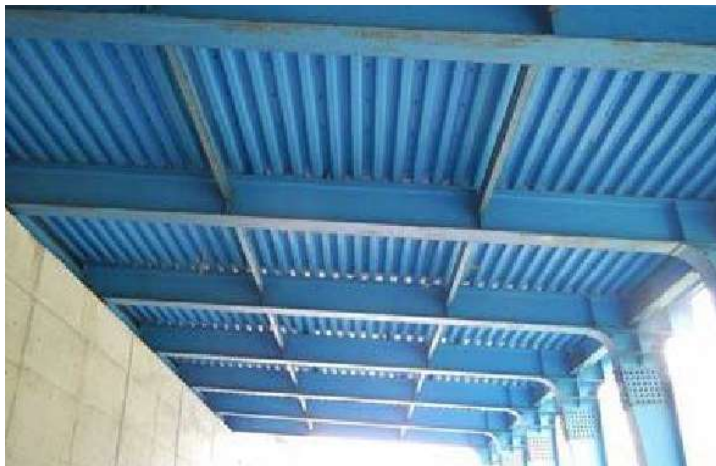
S-1.2.1

主梁の錆の発生は局部的かつ点在している状態である。また、広く防食層が変状・喪失している箇所はみられない。

板厚減少までには至っていない程度とみなせることから、「防食機能の劣化」として扱う。

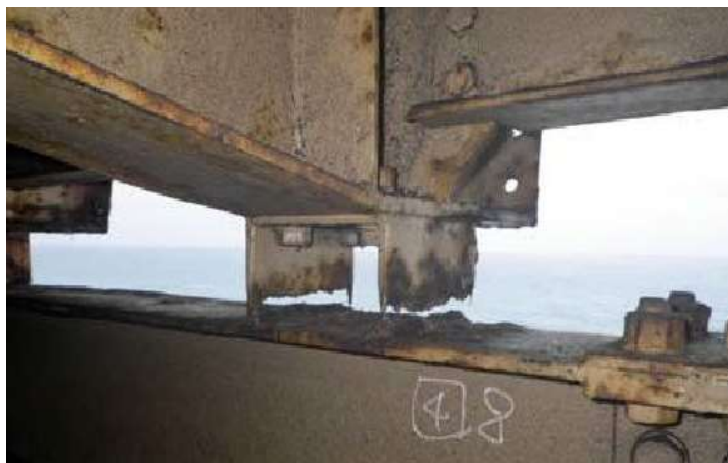
S-1.2.2

主梁に著しい腐食が見られる。部材全断面が断裂する断面欠損が生じている。

この場合、「腐食」、「破断」の2項目として扱う。

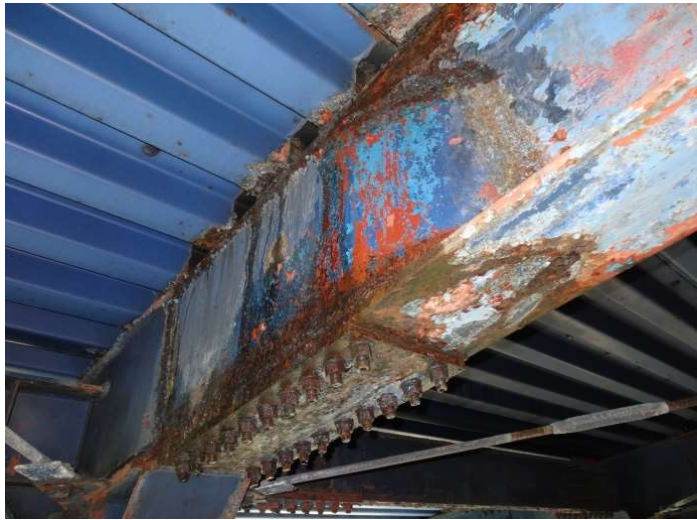
写真番号 S-1.2.3

頂版からの漏水および主梁に局所的に板厚減少等を伴う腐食が生じている。

この場合、「腐食」、「漏水・滞水」の2項目として扱う。

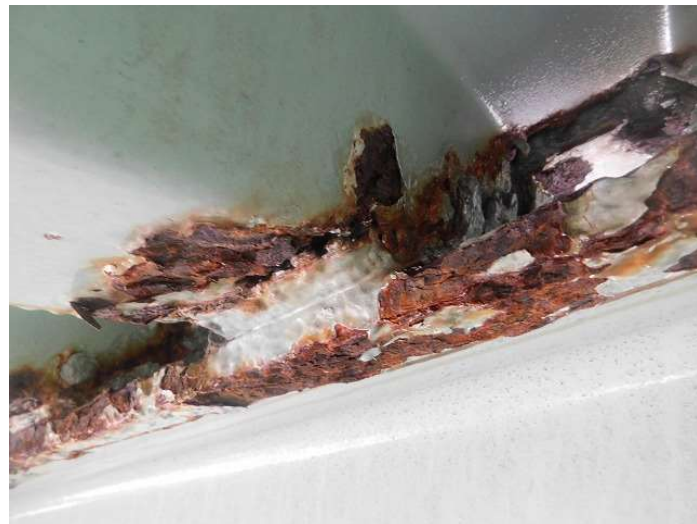
写真番号 S-1.2.4

頂版および主梁上フランジに膨張を伴う腐食が生じている。

鋼材表面に膨張が生じている場合は、「腐食」として扱う。

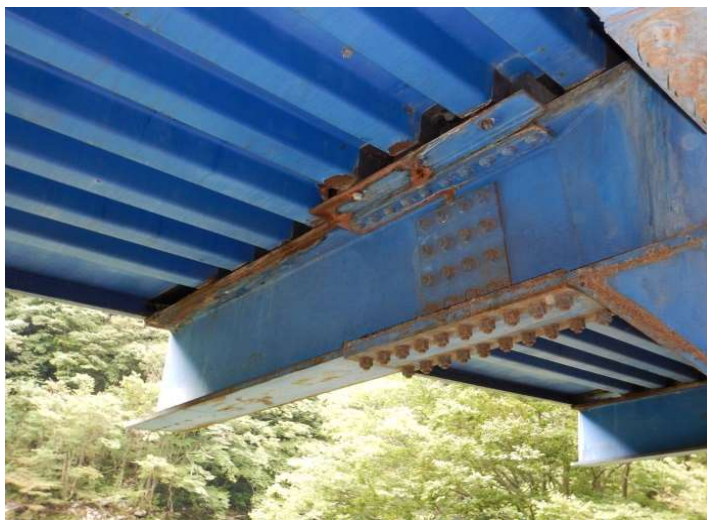
写真番号 S-1.2.5

主梁に腐食が生じている。

板厚減少等の有無の判断が難しい場合には、「腐食」として扱う。

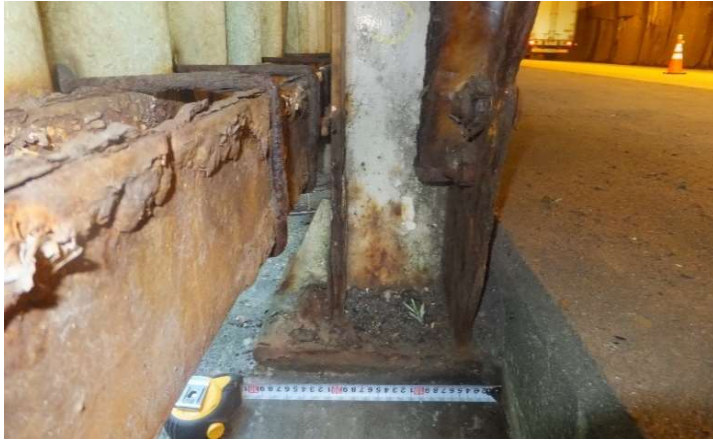
写真番号 S-1.2.6

谷側柱に板厚減少を伴う錆が生じている。

この場合、「腐食」として扱う。

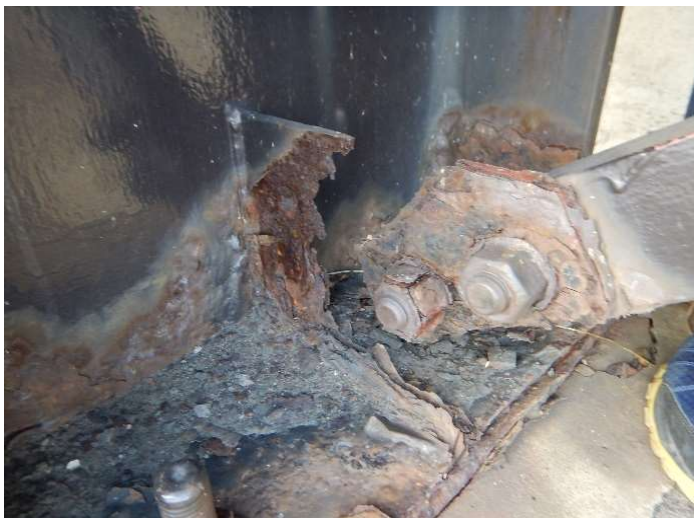
写真番号 S-1.2.7

谷側柱ブレース材に著しい腐食が見られる。部材全断面が断裂する断面欠損が生じている。

この場合、「腐食」、「破断」の2項目として扱う。

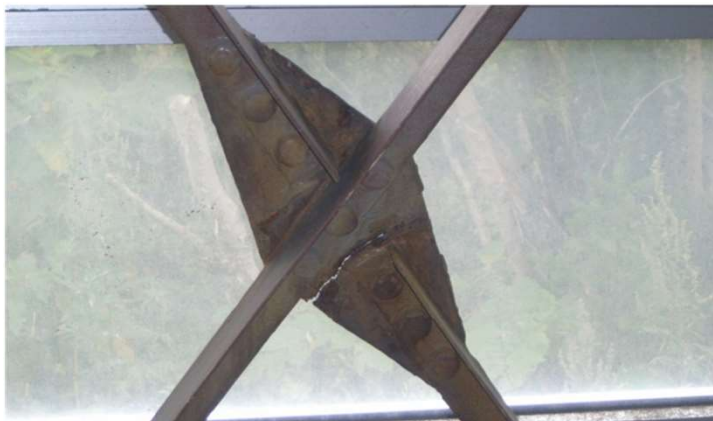
写真番号 S-1.2.8

谷側柱ブレース材全体に腐食が拡がり、亀裂も生じている。

この場合、「腐食」、「亀裂」の2項目として扱う。

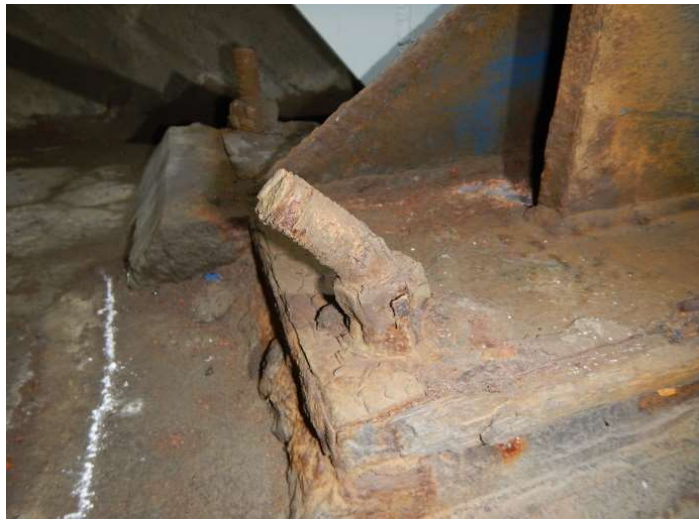
写真番号 S-1.2.9

支承部アンカーボルトに腐食および変形が生じている。

この場合、「腐食」、「変形・欠損」、「支承部の機能障害」の3項目として扱う。

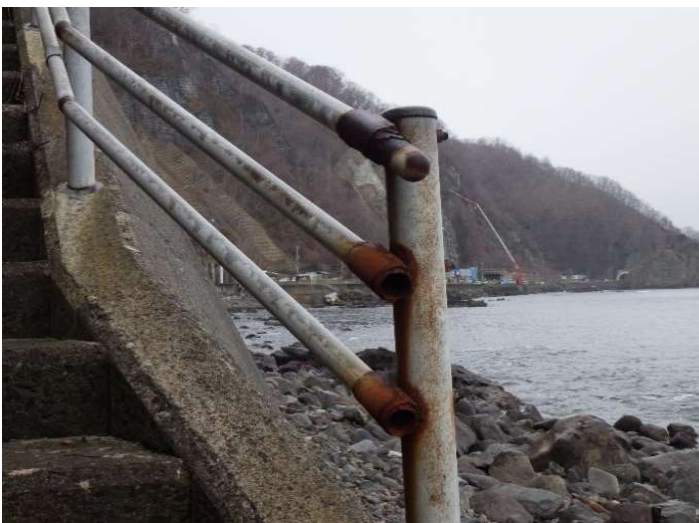
写真番号 S-1.2.11

転落防止柵の手すりに防食機能の劣化、腐食および破断が生じている。

この場合、「腐食」、「破断」、「防食機能の劣化」の3項目として扱う。

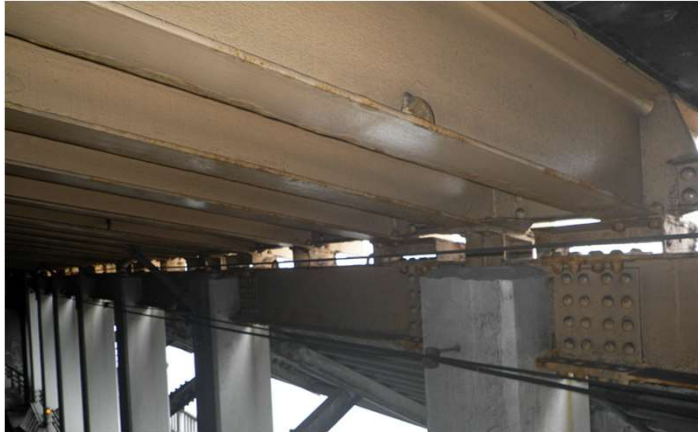
写真番号 S-1.3.1

変状の深さ(小) : 著しい板厚減少は視認できない。

変状の面積(小) : 面積は小さく局部的である。

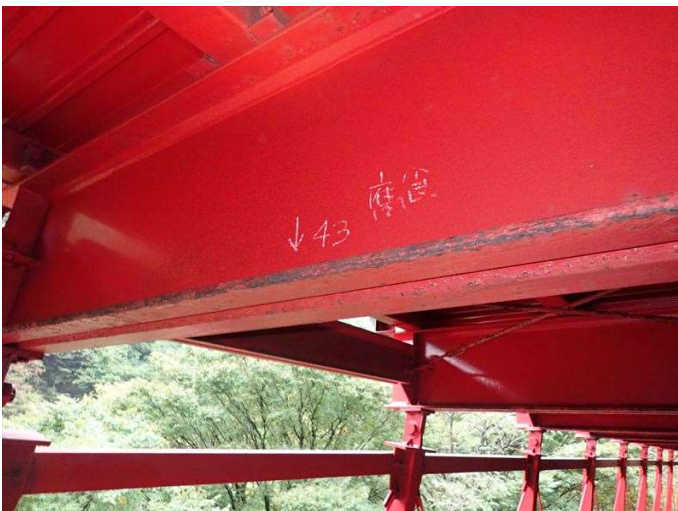
写真番号 S-1.3.2

変状の深さ(小) : 著しい板厚減少は視認できない。

変状の面積(小) : 面積は小さく局部的である。

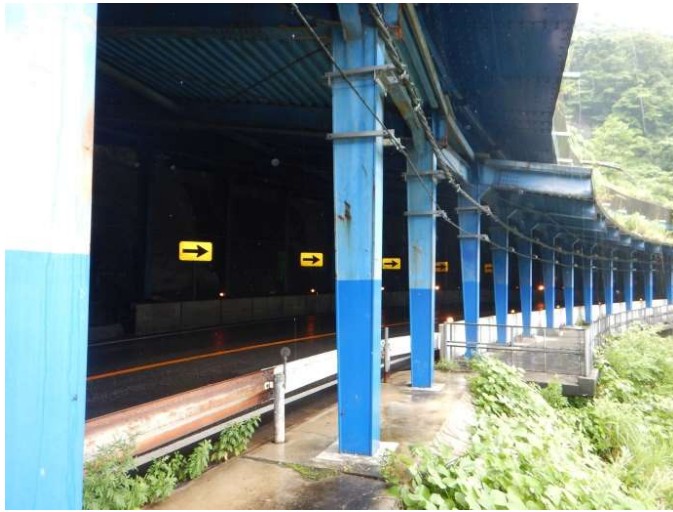
写真番号 S-1.3.4

変状の深さ(小) : 著しい板厚減少は視認できない。

変状の面積(小) : 面積は小さく局部的である。

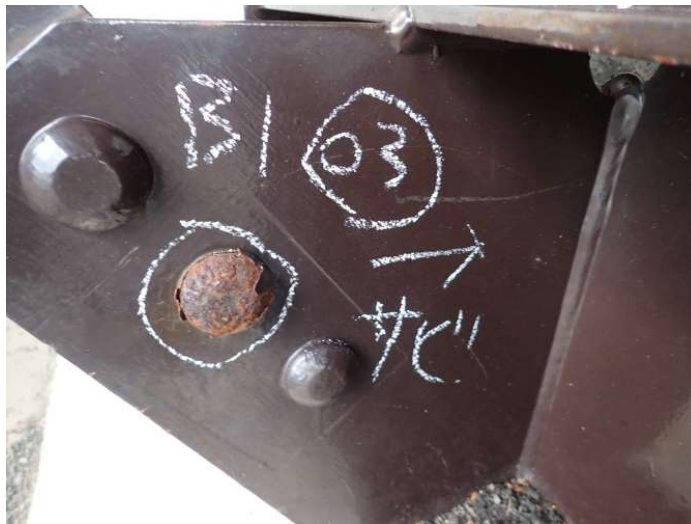
写真番号 S-1.3.5

変状の深さ(小) : 著しい板厚減少は視認できない。

変状の面積(小) : 面積は小さく局部的である。

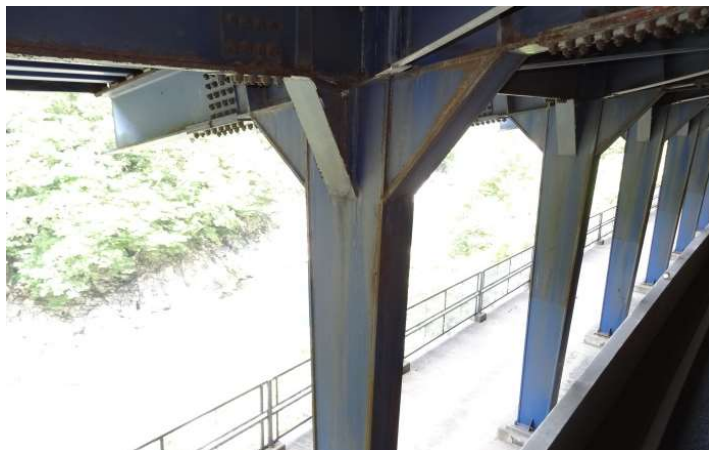
写真番号 S-1.3.10

変状の深さ(小)：著しい板厚減少は視認できない。

変状の面積(大)：局所的な錆が部材全体に多数生じて拡がっている。

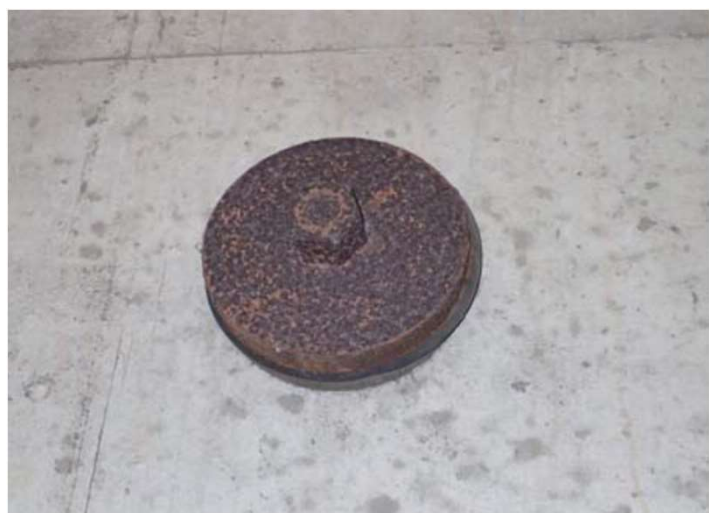
写真番号 S-1.3.11

変状の深さ(小)：著しい板厚減少は視認できない。

変状の面積(大)：局所的な錆が部材全体に多数生じて拡がっている。

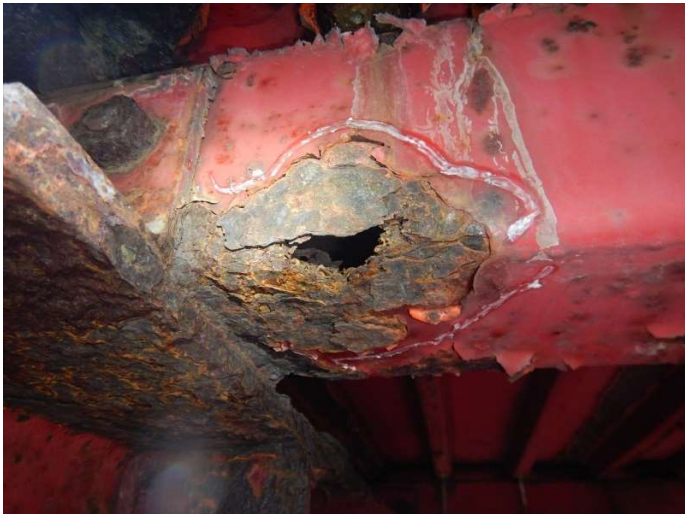
<table border="1" style="width:100%; border-collapse: collapse;"> <tr> <td style="width:20%;">写真番号</td> <td>S-1.3.13</td> </tr> <tr> <td>部材名</td> <td>頂版（屋根材の補剛材） (SP-S-Ds)</td> </tr> <tr> <td>備考</td> <td>変状の深さ（大）：著しい腐食による明らかな板厚減少である。 変状の面積（小）：腐食範囲は、部材全体の一部である。</td> </tr> </table>	写真番号	S-1.3.13	部材名	頂版（屋根材の補剛材） (SP-S-Ds)	備考	変状の深さ（大）：著しい腐食による明らかな板厚減少である。 変状の面積（小）：腐食範囲は、部材全体の一部である。
写真番号	S-1.3.13						
部材名	頂版（屋根材の補剛材） (SP-S-Ds)						
備考	変状の深さ（大）：著しい腐食による明らかな板厚減少である。 変状の面積（小）：腐食範囲は、部材全体の一部である。						
 	<table border="1" style="width:100%; border-collapse: collapse;"> <tr> <td style="width:20%;">写真番号</td> <td>S-1.3.14</td> </tr> <tr> <td>部材名</td> <td>主梁 (SP-S-Mg)</td> </tr> <tr> <td>備考</td> <td>変状の深さ（大）：著しい腐食による明らかな板厚減少である。 変状の面積（小）：腐食範囲は、部材全体の一部である。</td> </tr> </table>	写真番号	S-1.3.14	部材名	主梁 (SP-S-Mg)	備考	変状の深さ（大）：著しい腐食による明らかな板厚減少である。 変状の面積（小）：腐食範囲は、部材全体の一部である。

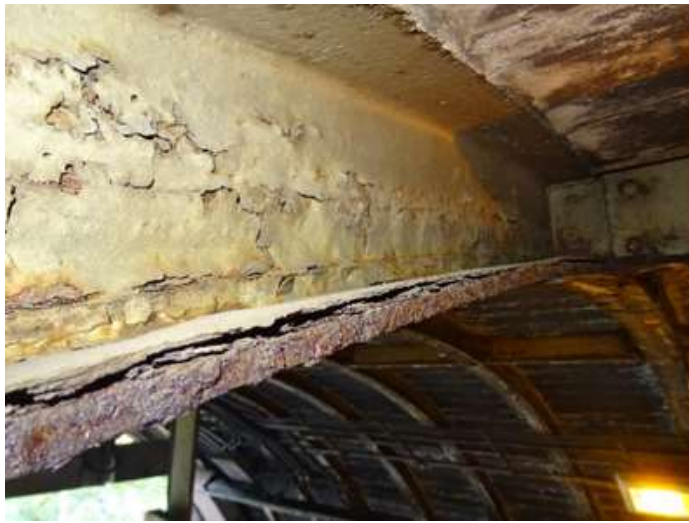
写真番号 S-1.3.19

変状の深さ(大)：著しい腐食による膨張，明らかな板厚減少である。

変状の面積(大)：全体的に錆が生じている。

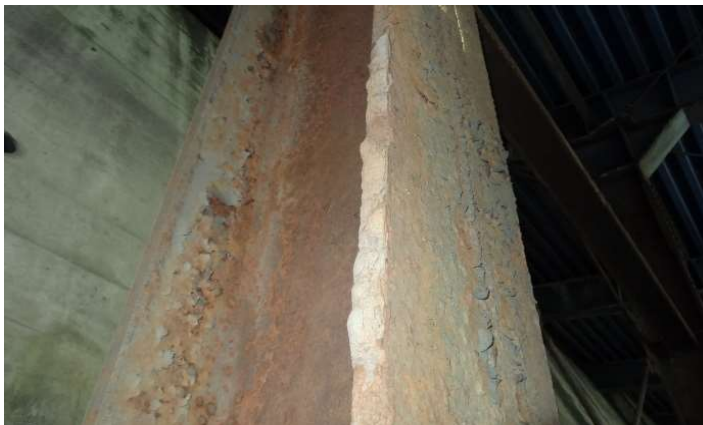
写真番号 S-1.3.20

変状の深さ(大)：著しい腐食による膨張，明らかな板厚減少である。

変状の面積(大)：全体的に錆が生じている。

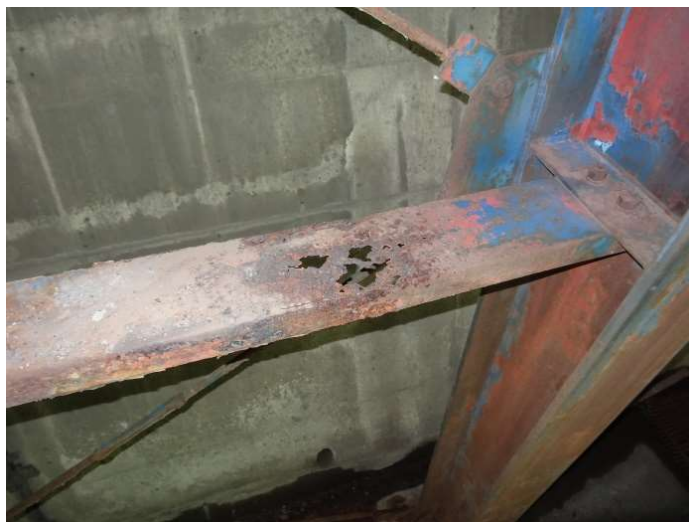
写真番号 S-1.3.21

変状の深さ(大)：著しい腐食による膨張，明らかな板厚減少である。

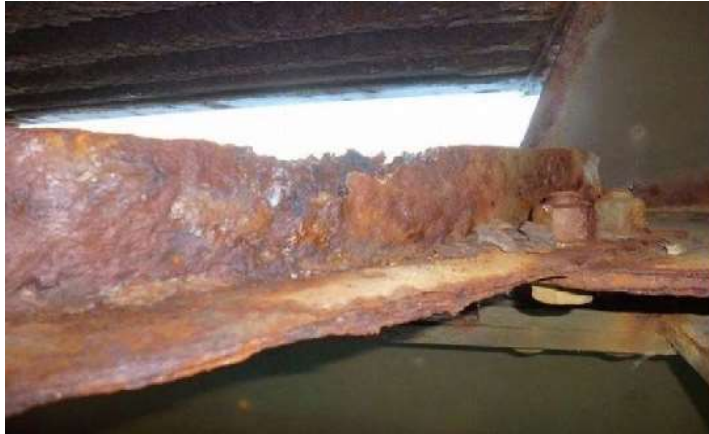
写真番号 S-1.3.22

変状の深さ(大) : 著しい腐食による膨張, 明らかな板厚減少である。

変状の面積(大) : 全体的に錆が生じている。

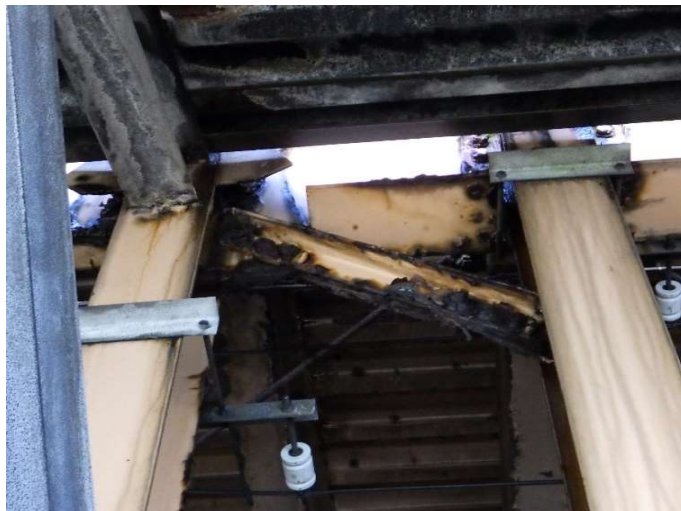
写真番号 S-1.3.23

変状の深さ(大) : 著しい腐食による膨張, 明らかな板厚減少である

変状の面積(大) : 全体的に錆が生じている

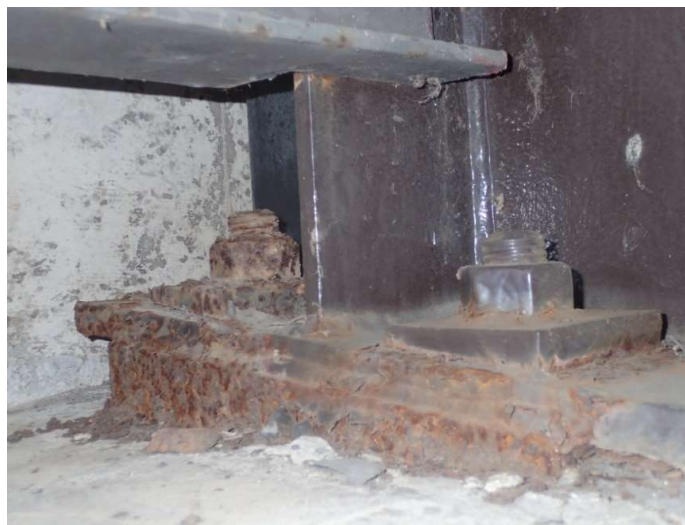
写真番号 S-1.3.24

変状の深さ(大) : 著しい腐食による膨張, 明らかな板厚減少である。

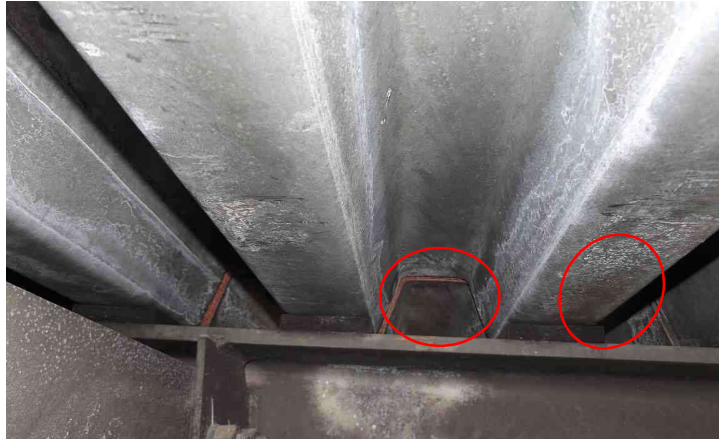
写真番号	S-1.3.25
部材名	
頂版	(SP-S-Ds)
備考	変状の深さ(小)：著しい板厚減少は視認できない。 変状の面積(小)：面積は小さく局部的である。 (注：腐食箇所を赤線でマーキングしている)

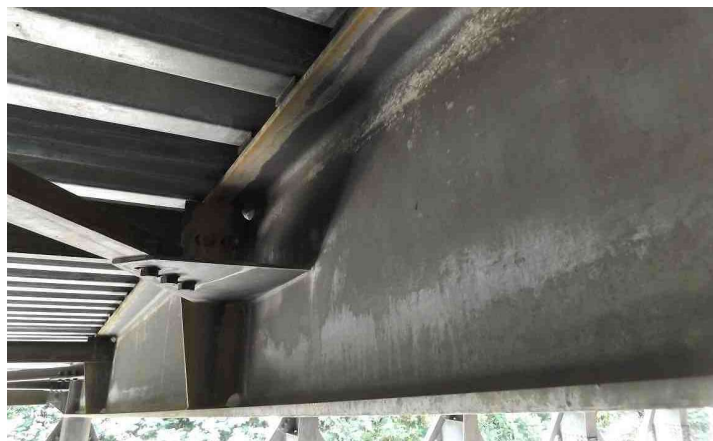
写真番号	S-1.3.27
部材名	
主梁	(SP-S-Mg)
備考	変状の深さ(小)：著しい板厚減少は視認できない。 変状の面積(小)：面積は小さく局部的である。

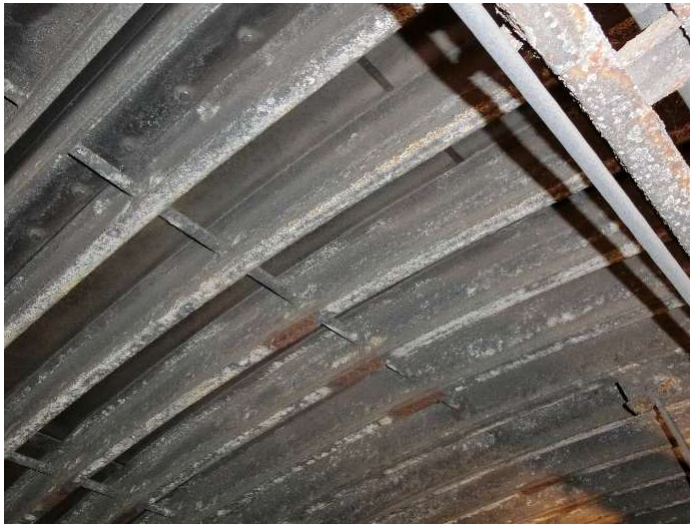
写真番号 S-1.3.28

変状の深さ(小) : 著しい板厚減少は視認できない。

変状の面積(小) : 面積は小さく局部的である。

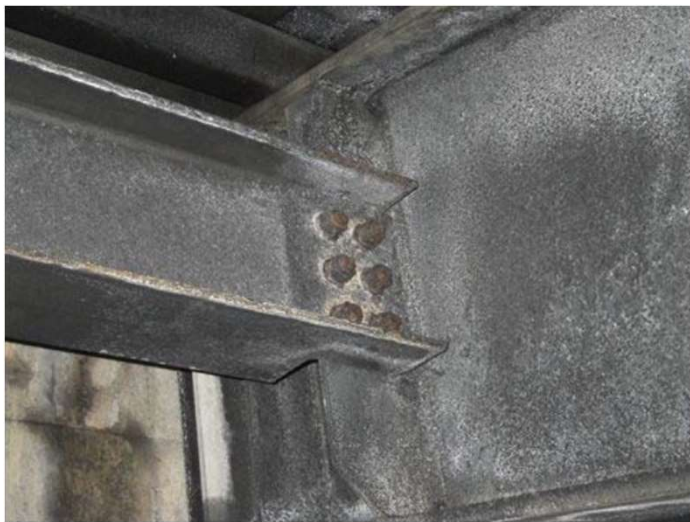
写真番号 S-1.3.29

変状の深さ(小) : 著しい板厚減少は視認できない。

変状の面積(小) : 面積は小さく局部的である。

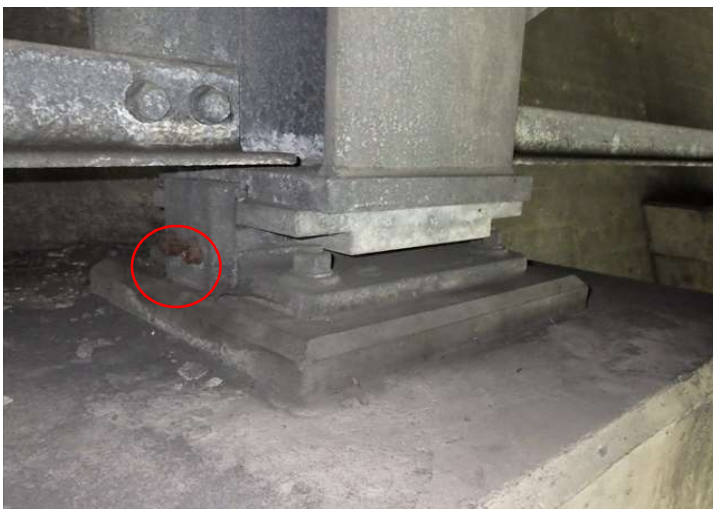
写真番号 S-1.3.30

(注 : 腐食箇所を赤線でマーキングしている)

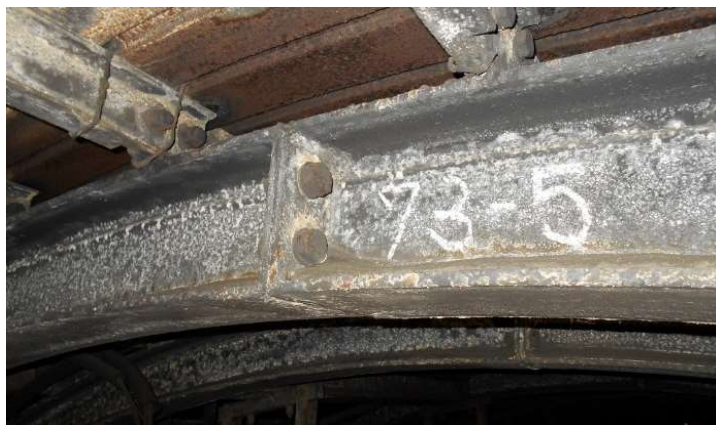
写真番号 S-1.3.31

変状の深さ (小) : 著しい板厚減少は視認できない。

変状の面積 (大) : 局所的な錆が部材全体に多数生じて拡がっている。

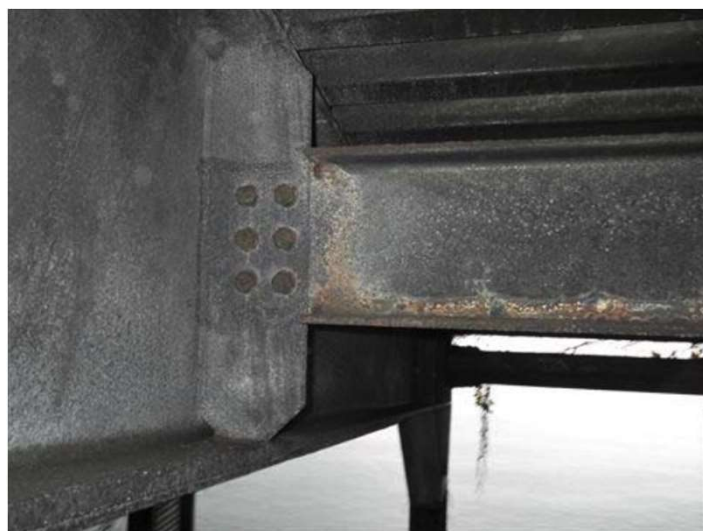
写真番号 S-1.3.32

変状の深さ (小) : 著しい板厚減少は視認できない。

変状の面積 (大) : 局所的な錆が部材全体に多数生じて拡がっている。

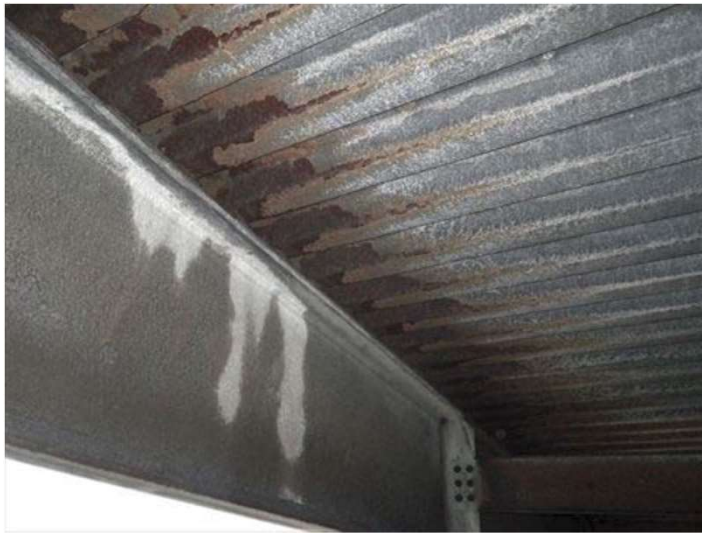
写真番号 S-1.3.34

変状の深さ(大)：著しい腐食による明らかな板厚減少である。

変状の面積(小)：腐食範囲は、部材全体の一部分である。

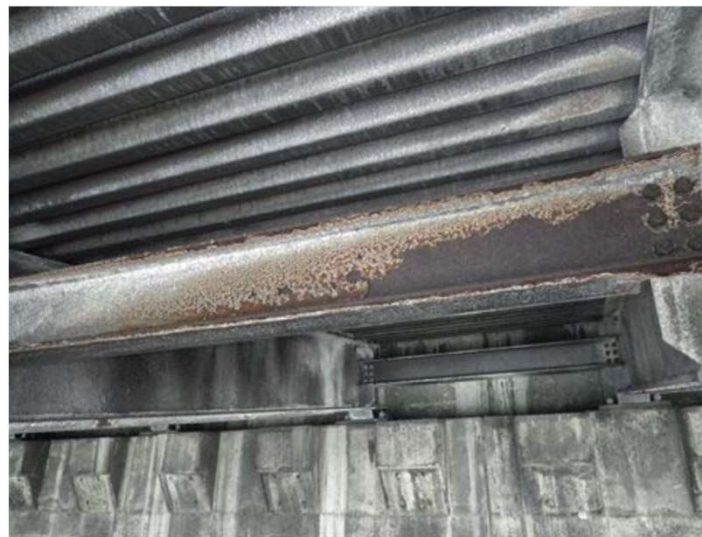
写真番号 S-1.3.35

変状の深さ(大)：著しい腐食による明らかな板厚減少である。

変状の面積(小)：腐食範囲は、部材全体の一部分である。

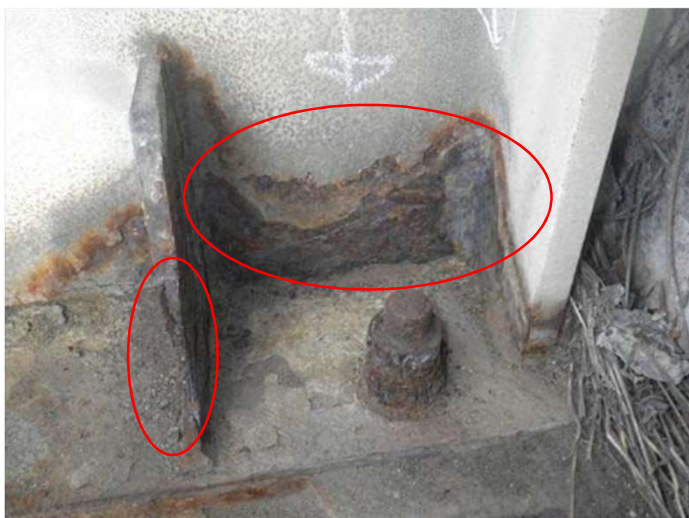
写真番号 S-1.3.36

変状の深さ(大)：著しい腐食による明らかな板厚減少である。

変状の面積(小)：腐食範囲は、部材全体の一部分である。

(注：腐食箇所を赤線でマーキングしている)

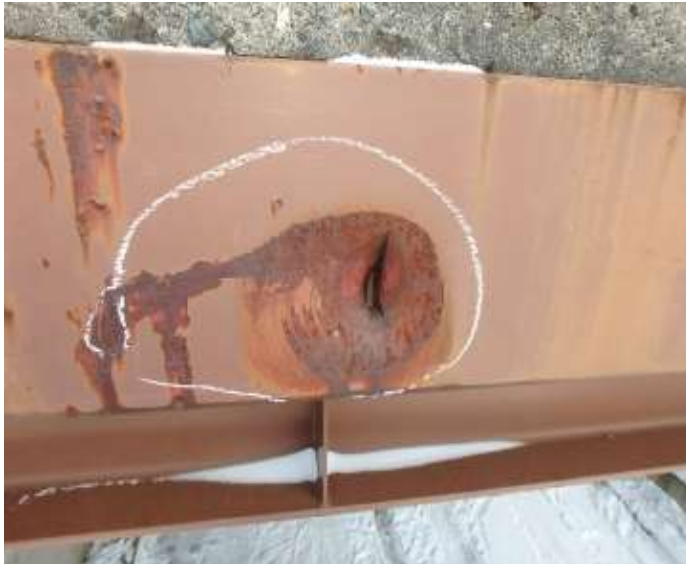
S-2. 1. 1

衝突により主梁に亀裂が生じた例。

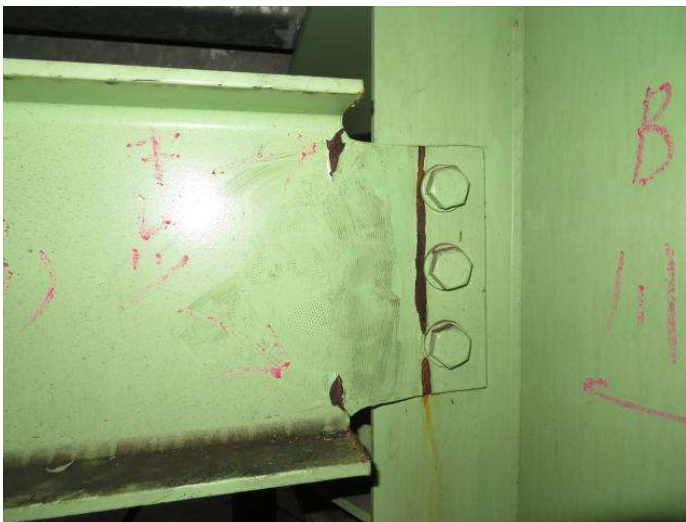
S-2. 1. 2

横梁の断面急変部に亀裂が生じた例。

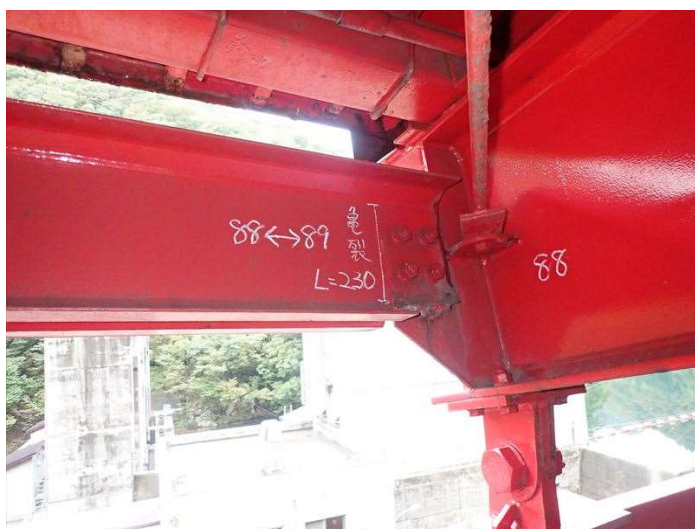
S-2.2.1

横梁接合部に亀裂が生じている。

位置や大きさなどに関係なく鋼材表面に現れたわれは全て「亀裂」として扱う。

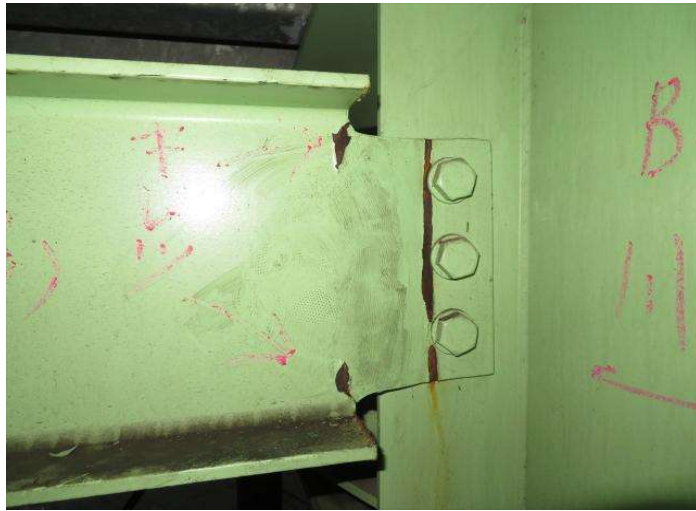
S-2.2.3

横梁に亀裂が生じている。

断面急変部に塗膜われが確認され、直下の鋼材に亀裂が生じている疑いを否定できない場合には、鋼材の亀裂を直接確認していなくても、「防食機能の劣化」以外に「亀裂」としても扱う。

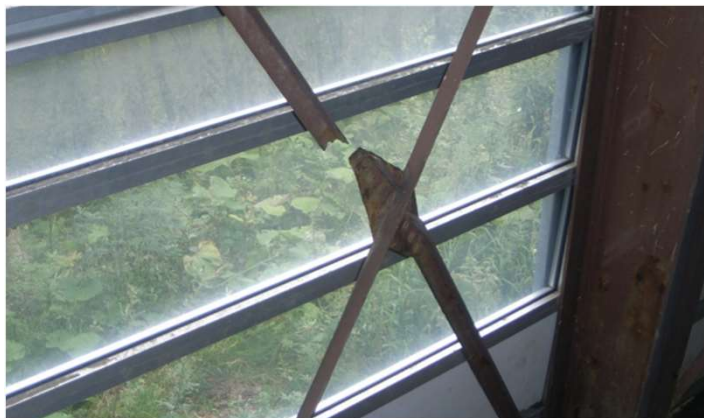
S-2.2.4

柱ブレース（谷側）の亀裂が進行して破断している。

部材単位で完全に断裂しているものは、「亀裂」ではなく「破断」として扱う。

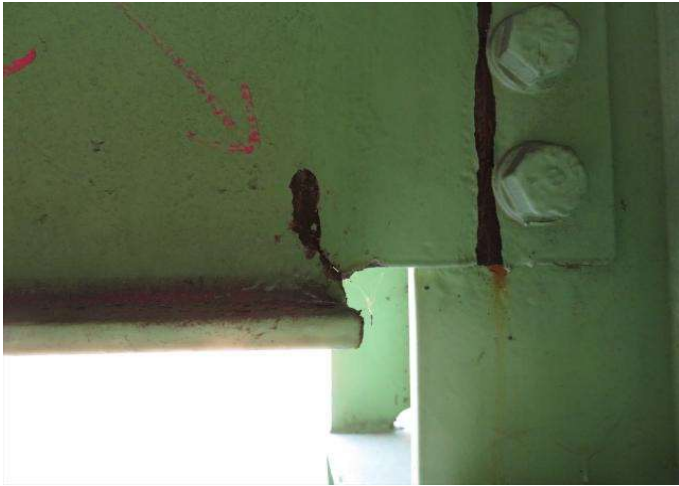
<table border="1" style="width: 100%; border-collapse: collapse;"> <tr> <td style="width: 20%;">写真番号</td> <td>S-2.3.2</td> </tr> <tr> <td>部材名</td> <td>横梁 (SP-S-Cr)</td> </tr> <tr> <td>備考</td> <td>横梁に線状の亀裂が生じている。</td> </tr> </table>	写真番号	S-2.3.2	部材名	横梁 (SP-S-Cr)	備考	横梁に線状の亀裂が生じている。
写真番号	S-2.3.2						
部材名	横梁 (SP-S-Cr)						
備考	横梁に線状の亀裂が生じている。

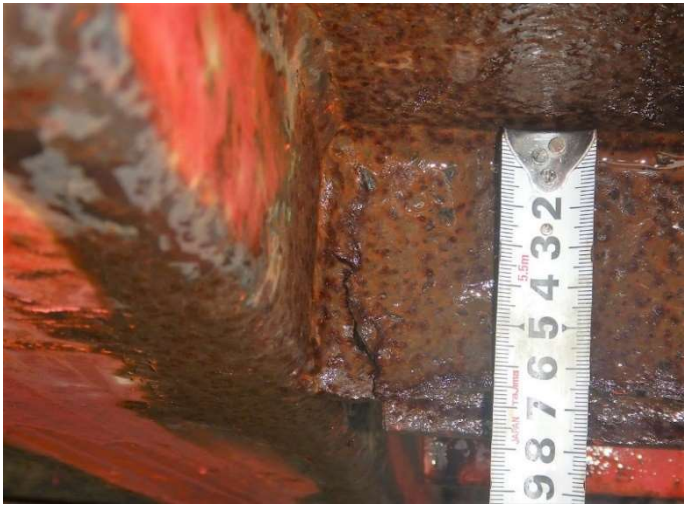
<table border="1" style="width: 100%; border-collapse: collapse;"> <tr> <td style="width: 20%;">写真番号</td> <td>S-2.3.3</td> </tr> <tr> <td>部材名</td> <td>横梁 (SP-S-Cr)</td> </tr> <tr> <td>備考</td> <td>横梁に線状の亀裂が生じている。</td> </tr> </table>	写真番号	S-2.3.3	部材名	横梁 (SP-S-Cr)	備考	横梁に線状の亀裂が生じている。

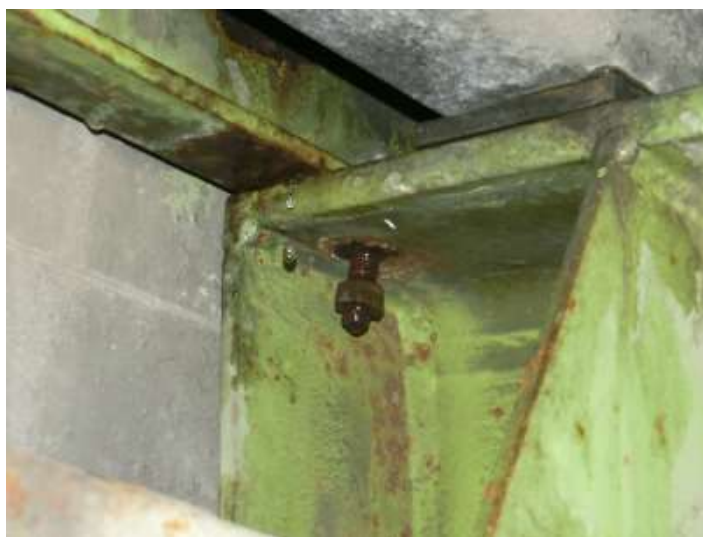
S-3. 1. 1

頂版のボルトにゆるみが生じた例。

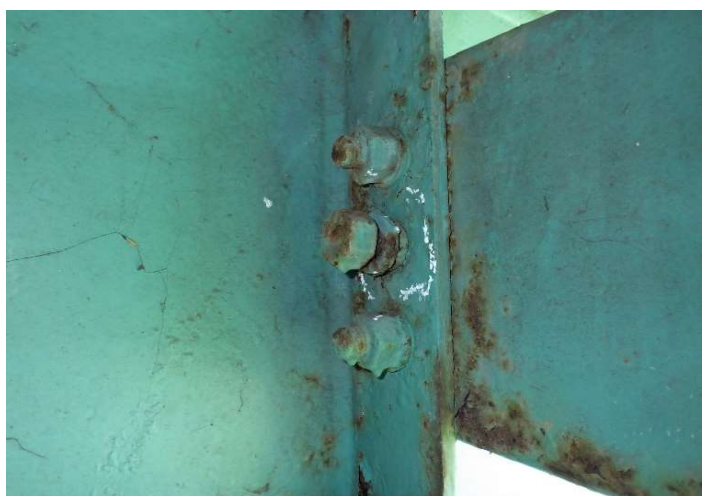
S-3. 1. 2

主梁と添接部分のボルトにゆるみが生じた例。

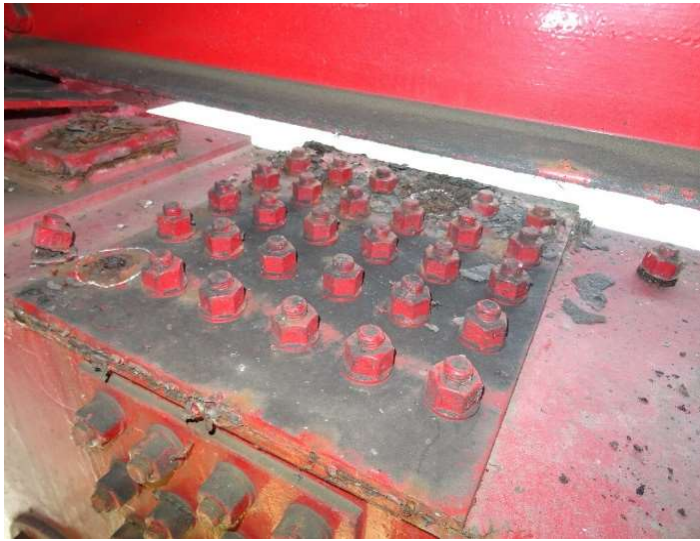
写真番号 S-3.1.3

添接板の高力ボルトに脱落が生じた例。

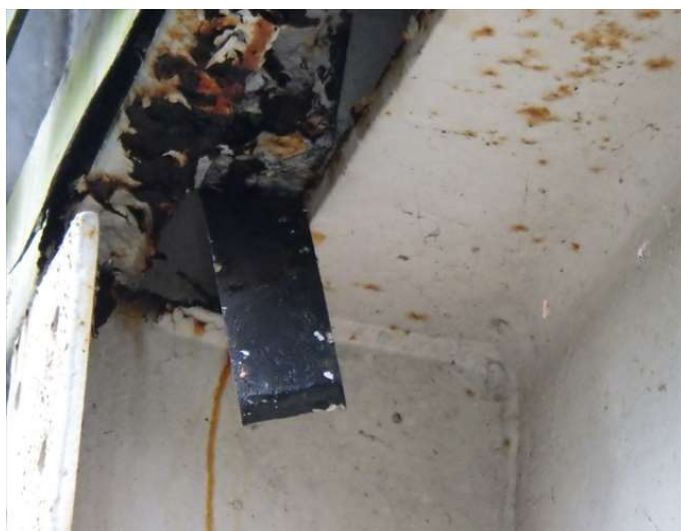
写真番号 S-3.2.1

頂版の補修テープに脱落が生じている。

鋼部材でない脱落は、「ゆるみ・脱落」ではなく、「変色・劣化」として扱う。
