シェッド、大型カルバート等の定期点検に関する参考資料（2020年版）

－シェッド、大型カルバート等変状事例集－

Reference to Inspection Manual for Sheds and Shelters and Large culverts (2020)

- Casebook of deformation of Sheds and Shelters and Large culverts -

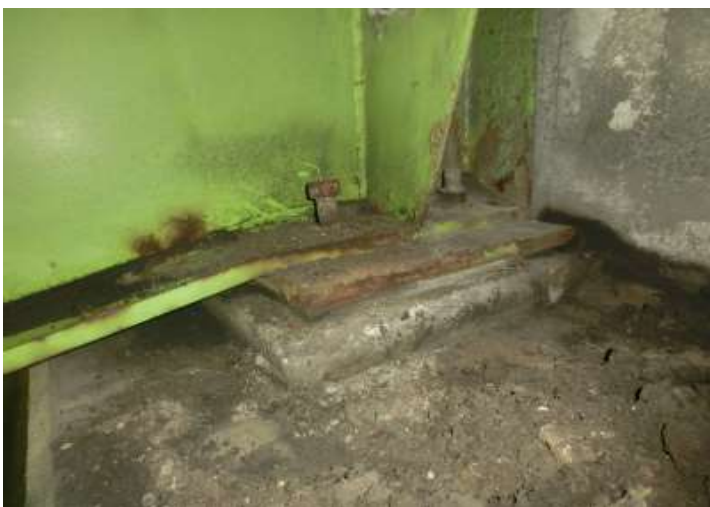
写真番号 S-3.2.2

支承部が腐食し、アンカーボルトにゆるみが生じている。

この場合、「腐食」、「ゆるみ・脱落」、「支承部の機能障害」の3項目として扱う。

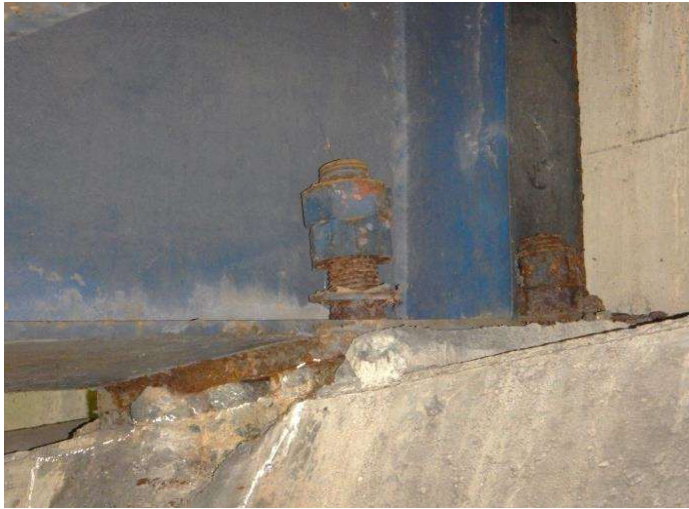
写真番号 S-3.2.3

支承部が腐食し、アンカーボルトのナットにゆるみが生じている。また、支承モルタルに欠損が生じている。

この場合、支承部のアンカーボルトと支承モルタルは別評価とし、アンカーボルトは「ゆるみ・脱落」、支承部の機能障害」の2項目で扱い、支承モルタルは「支承部の機能障害」、変形・欠損」の2項目として扱う。

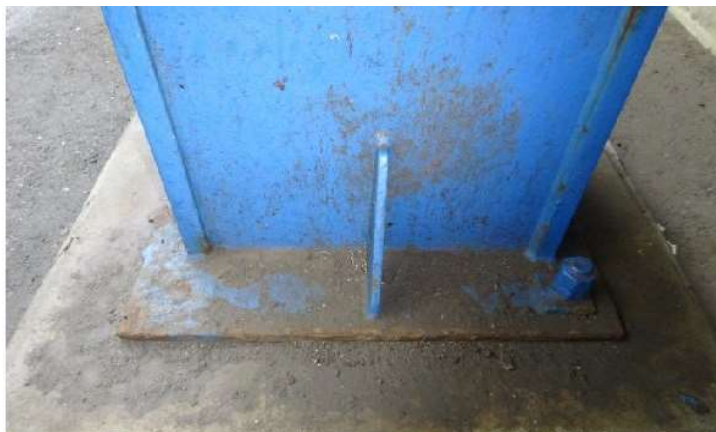
写真番号 S-3.2.4

支承部のアンカーボルトに折損が生じている。

この場合、「ゆるみ・脱落」、支承部の機能障害」の2項目として扱う。

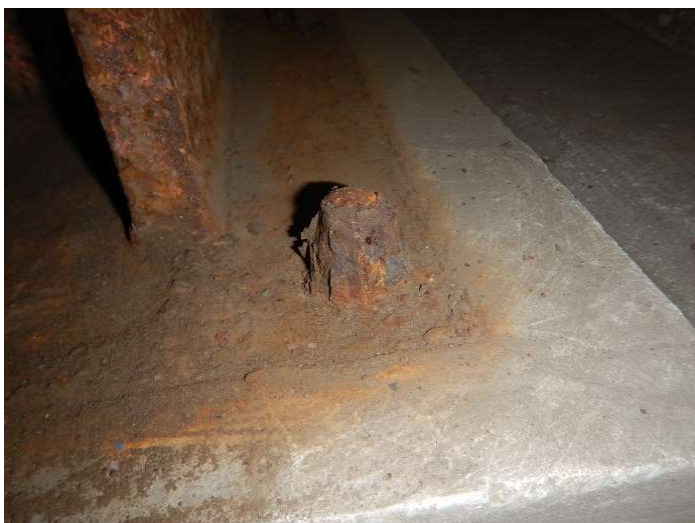
写真番号 S-3.2.5

支承部のアンカーボルトが腐食し膨張している。

この場合、「ゆるみ・脱落」ではなく、「腐食」、支承部の機能障害」の2項目として扱う。

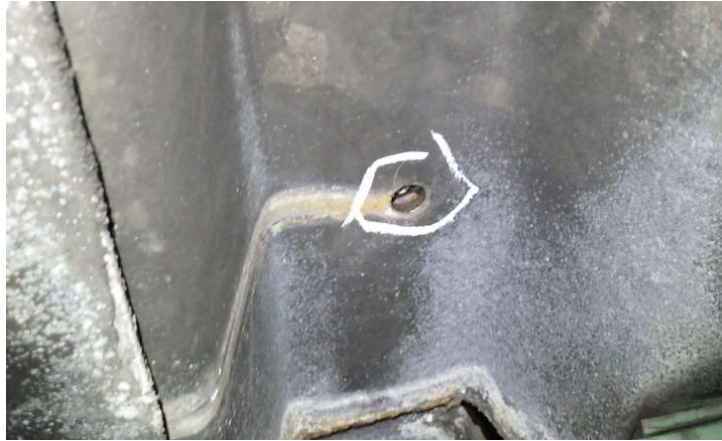
写真番号 S-3.3.1

ボルトに脱落が生じており、その数が少ない。
一群あたり本数の5%未満である。

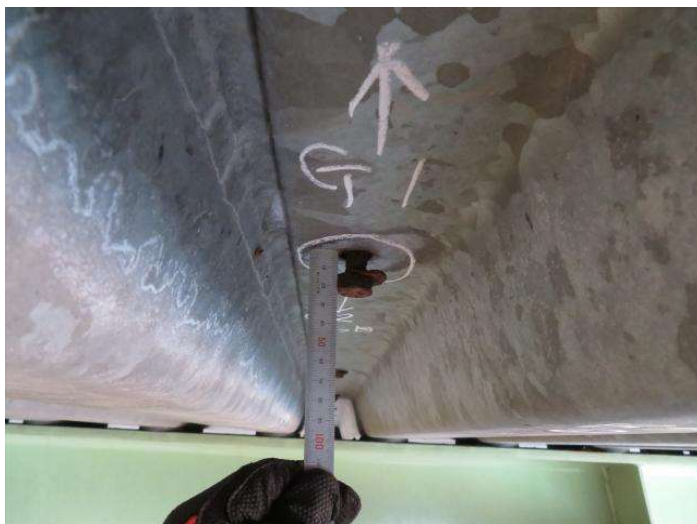
写真番号 S-3.3.2

ボルトにゆるみが生じており、その数が少ない。
一群あたり本数の5%未満である。

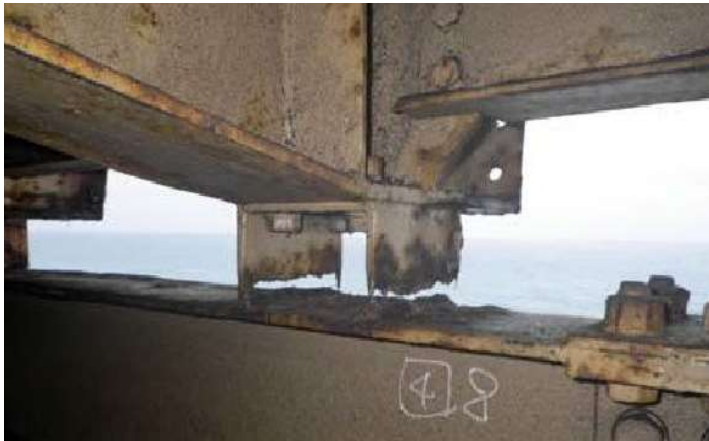
S-4.1.1

主梁端部が腐食して破断した例。

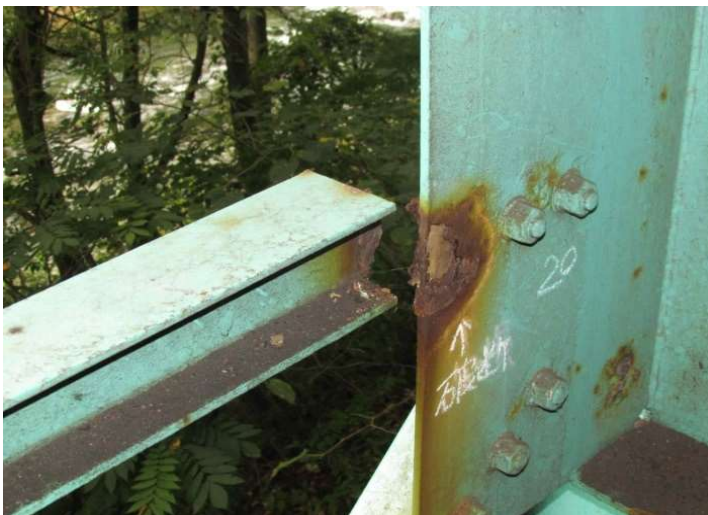
写真番号 S-4.1.4

柱横梁接合部が腐食して破断した例。

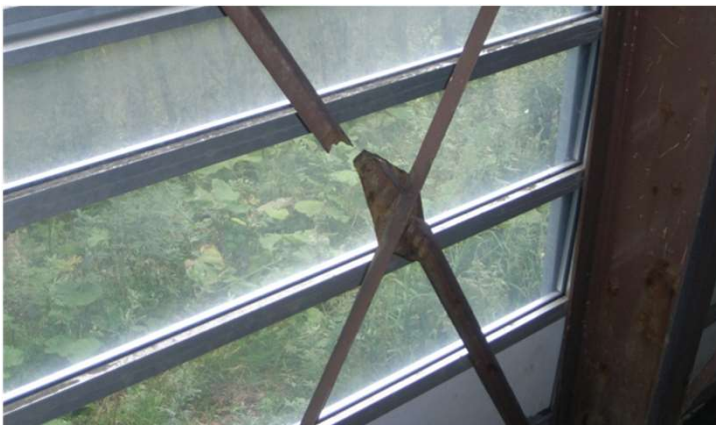
写真番号 S-4.1.5

柱横梁（谷側）接合部が腐食して破断した例。

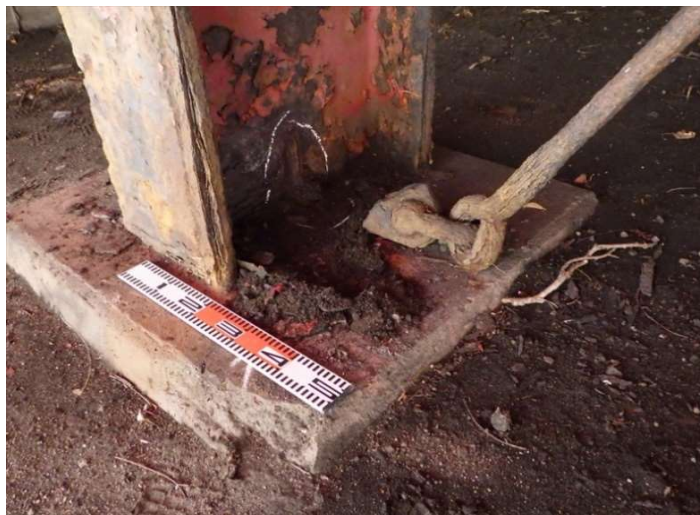
写真番号 S-4.1.7

柱ブレース（谷側）の接合部が腐食して破断した例。

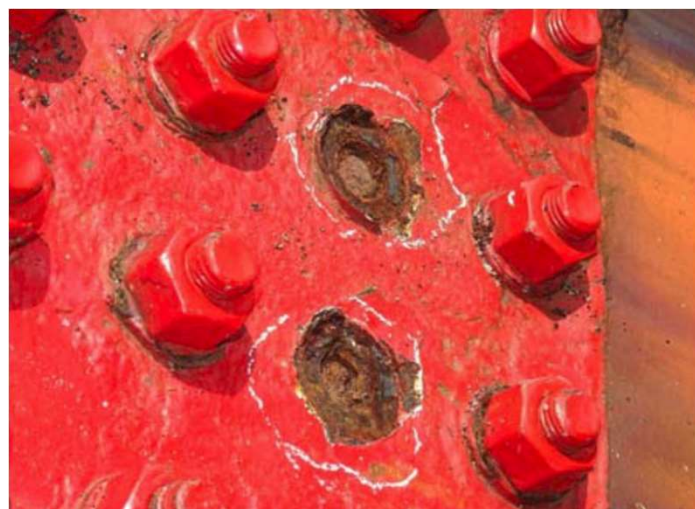
写真番号

横梁のボルトに腐食による脱落が生じている。

ボルトの折損は、「破断」ではなく、「ゆるみ・脱落」として扱う。

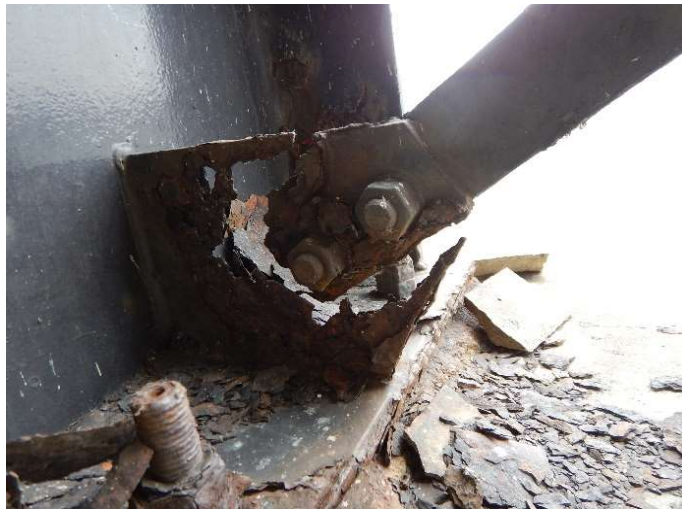
説明
柱ブレースが腐食により破断が生じている。
この場合は、「破断」、「腐食」の2項目として扱う。

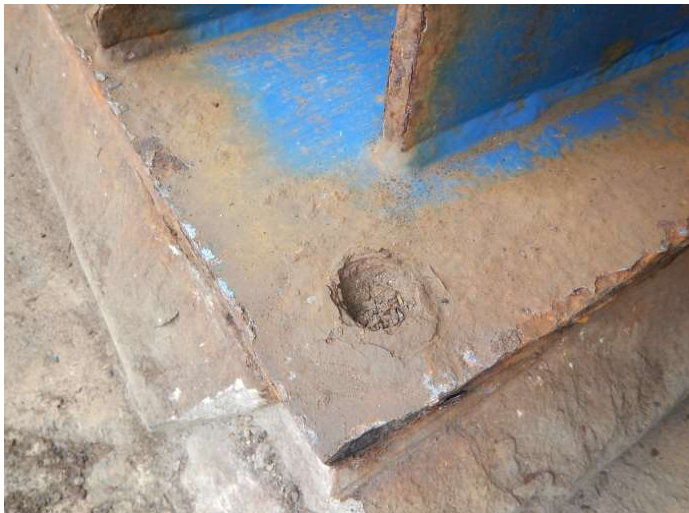
説明
支承部のアンカーボルトに折損が生じている。
ボルトの折損は、「破断」ではなく、「ゆるみ・脱落」として扱う。また、支承部なので、「支承部の機能障害」としても扱う。

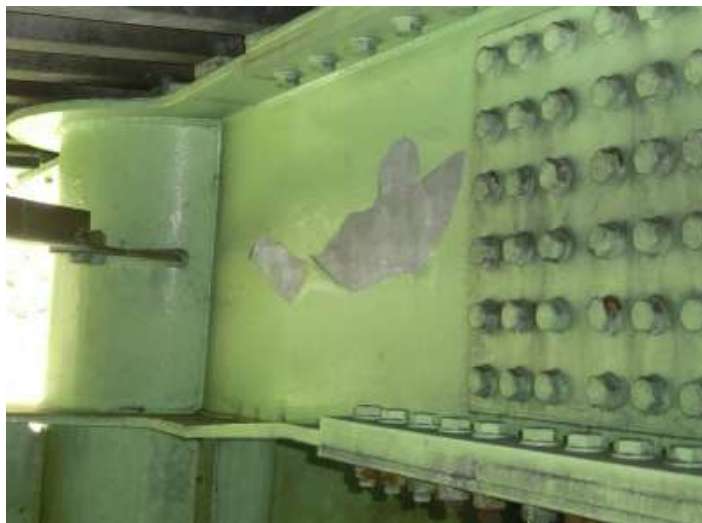
写真番号 S-5.1.2

頂版に防食機能の劣化（塗膜剥離）が生じた例。

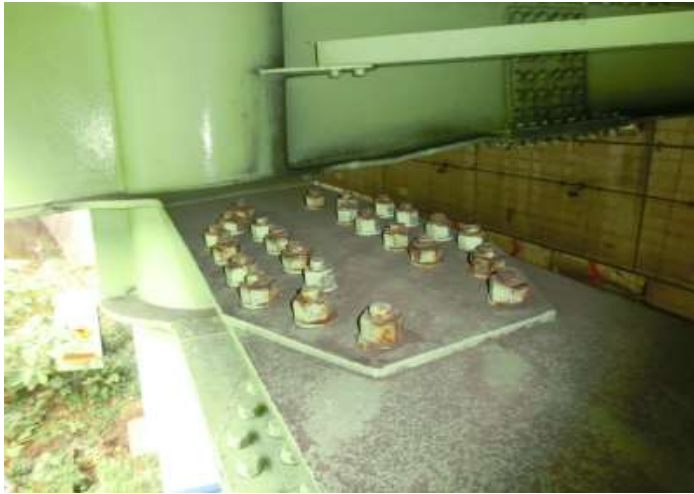
写真番号

主梁に防食機能の劣化（塗膜剥離）が生じた例。

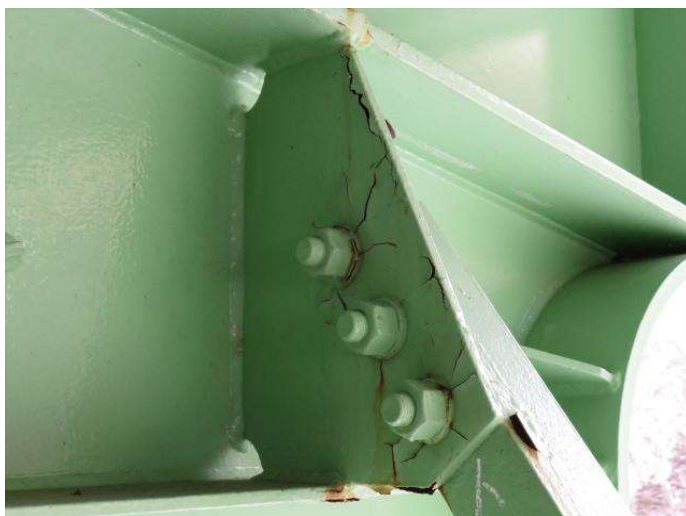
S-5.1.5

方杖に溶融亜鉛メッキの防食皮膜が劣化し、点錆（赤錆）が生じた例。

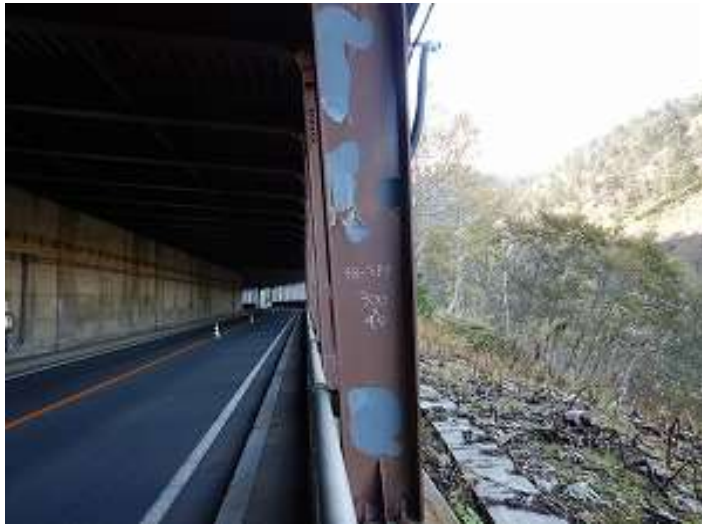
写真番号 S-5.1.6

谷側柱とブレース材の接合部に防食機能の劣化（最外層の防食塗膜が局部的にうき）が生じた例。

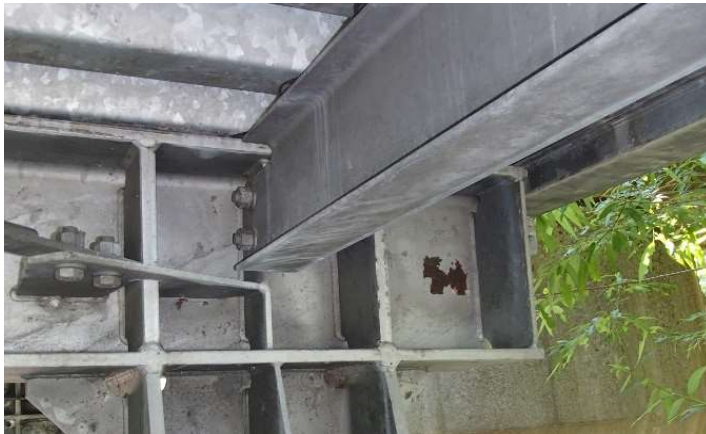
写真番号 S-5.1.7

谷側柱に防食機能の劣化（塗膜剥離）が生じた例。

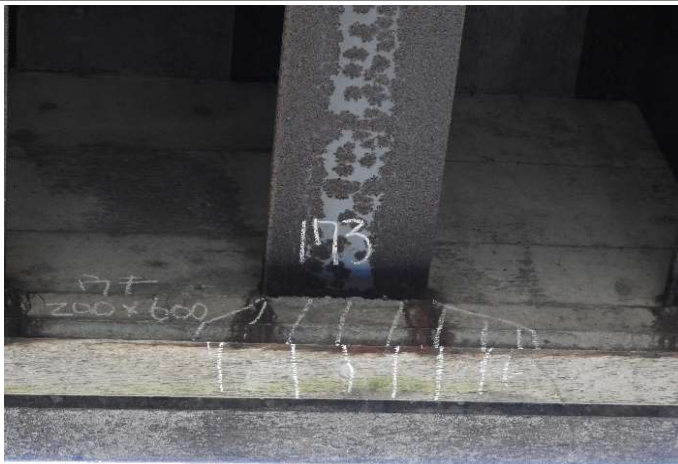
写真番号 S-5.1.8

山側柱（シェルター）に熔融亜鉛メッキの防食皮膜が剥離した例。

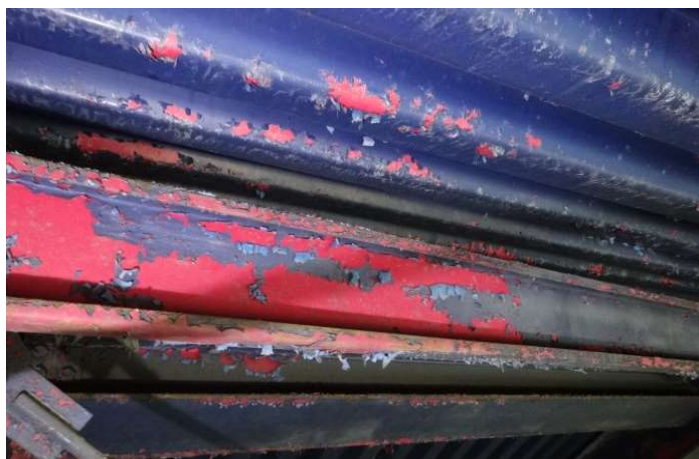
S-5.2.1

頂版および横梁の上塗り塗装の広い範囲で、はがれが生じている。

下層の塗膜が広範囲に露出しているものの、錆は生じていないため、「防食機能の劣化」として扱う。

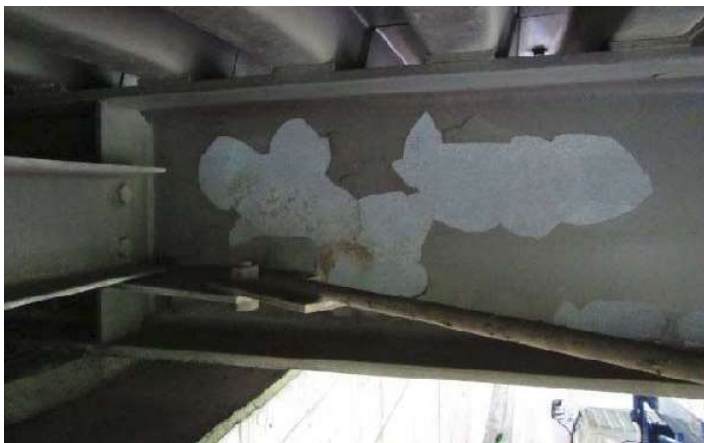
S-5.2.2

下層の塗膜が広範囲に露出しているものの、錆は生じていないため、「防食機能の劣化」として扱う。

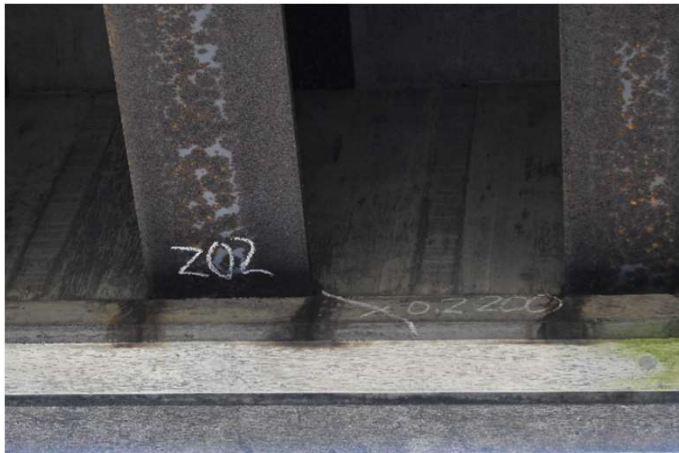
写真番号 S-5.2.3

主梁の一部に粗い錆がある。

耐候性鋼材においては、板厚減少を伴う異常錆が生じた場合に「腐食」として扱い、粗い錆やウロコ状の錆が生じた場合は「防食機能の劣化」として扱う。

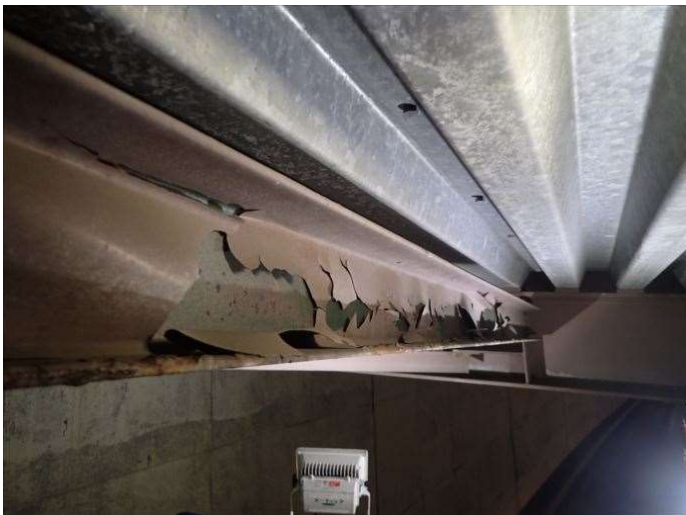
写真番号 S-5.2.4

横梁に塗装のはがれが生じ、一部に点錆が生じている。

錆は生じているものの、板厚減少していない状態は、「防食機能の劣化」として扱う。

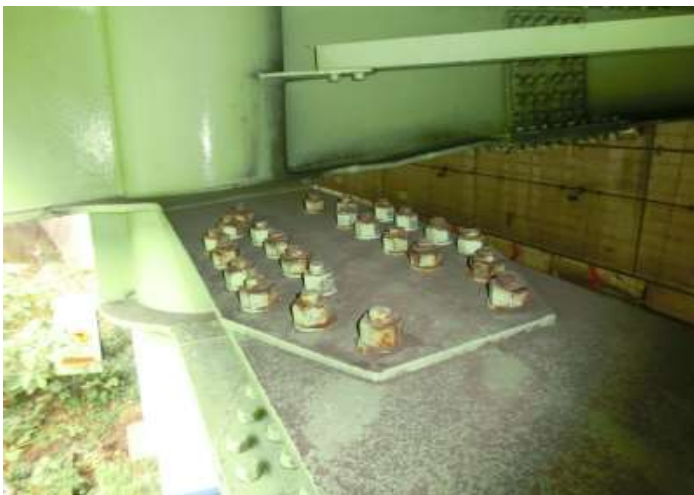
写真番号 S-5.2.5

錆は生じているものの、板厚減少していない状態は、「防食機能の劣化」として扱う。

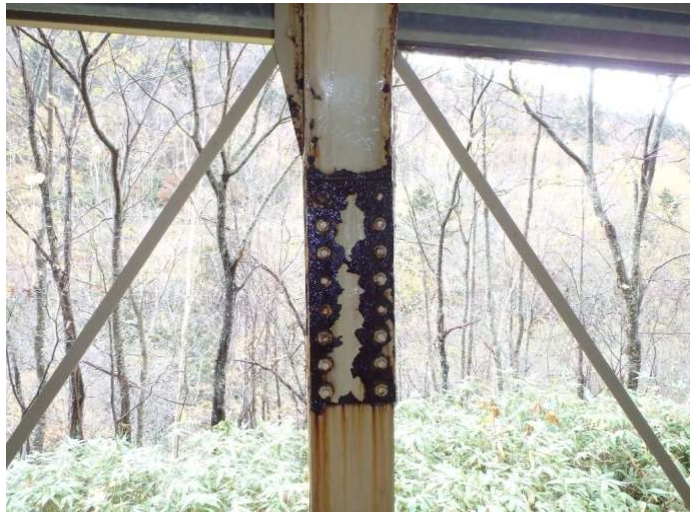
説明
 谷側柱の添接部が腐食により鋼材表面に膨張が生じている。
 鋼材表面に膨張が生じている場合、「腐食」として扱う。

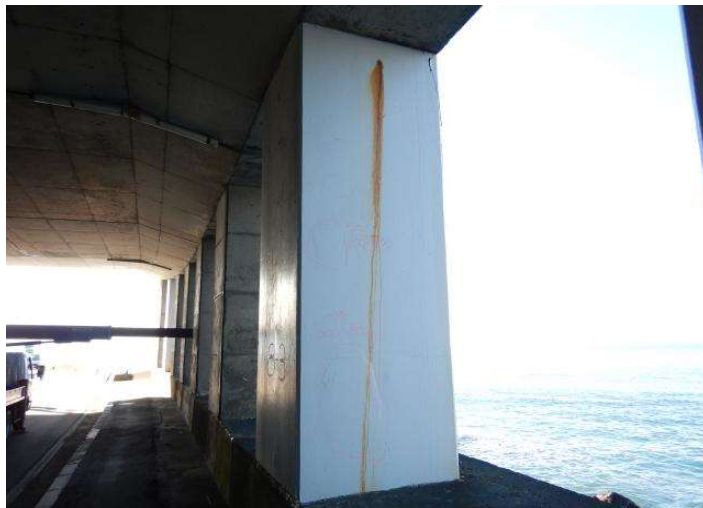
説明
 谷側柱にコンクリート塗装が一部はがれ、錆汁が垂れている。
 コンクリート部材の塗装は、対象としない。「補修・補強材の変状」として扱う。

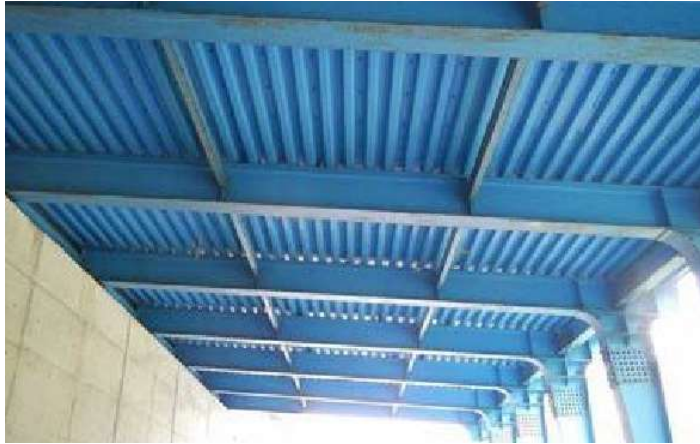
写真番号 S-5.3.1

評価 c

最外層の防食塗膜に変色が生じている。

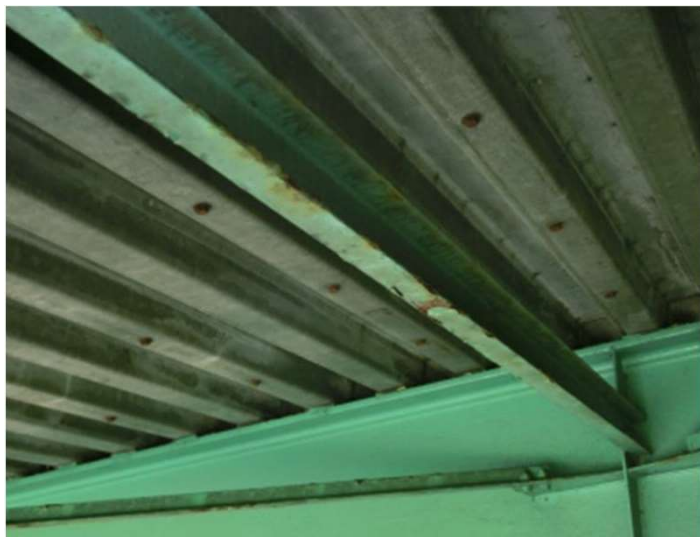
写真番号 S-5.3.2

最外層の防食塗膜に変色が生じている。

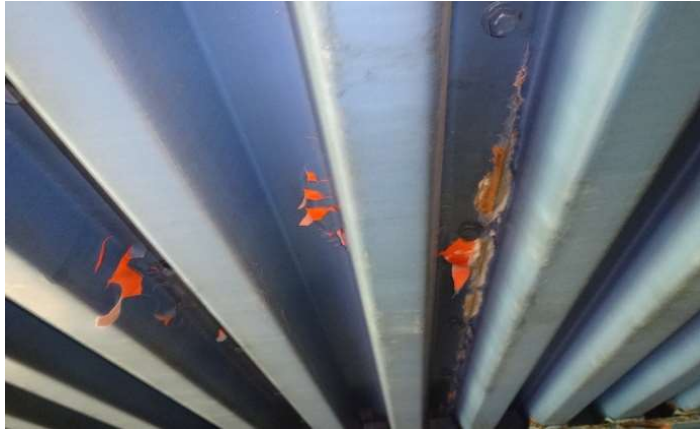
写真番号 S-5.3.4

評価 d

部分的に防食塗膜が剥離し、
下塗りが露出している。

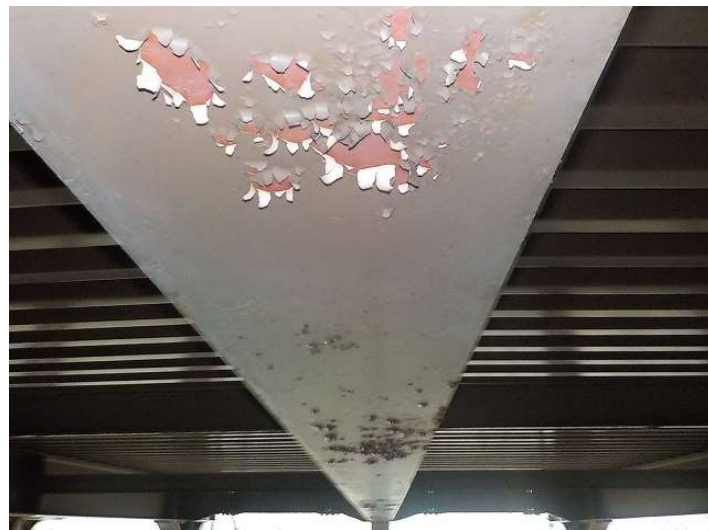
写真番号 S-5.3.5

部分的に防食塗膜が剥離し、
下塗りが露出している。

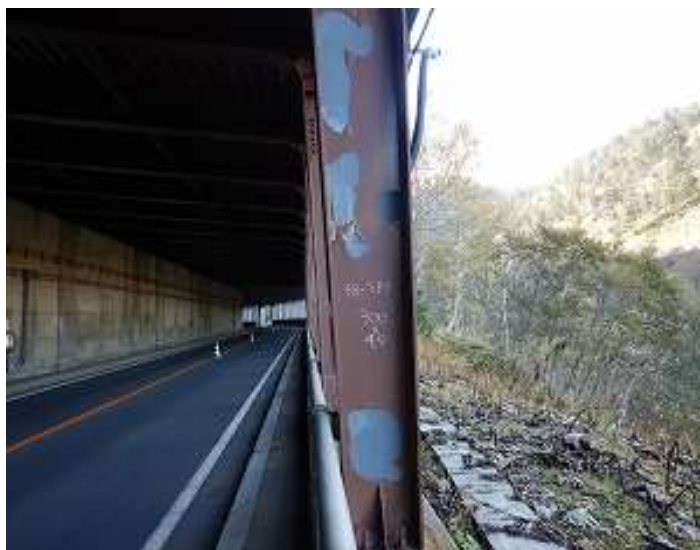
写真番号 S-5.3.6

部分的に防食塗膜が剥離し、
下塗りが露出している。

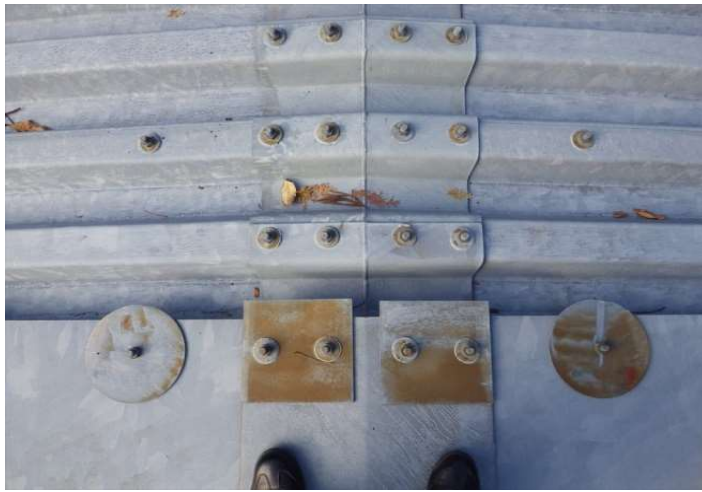
写真番号 S-5.3.10

評価 c

局所的に防食皮膜が劣化し、
点錆が生じている。

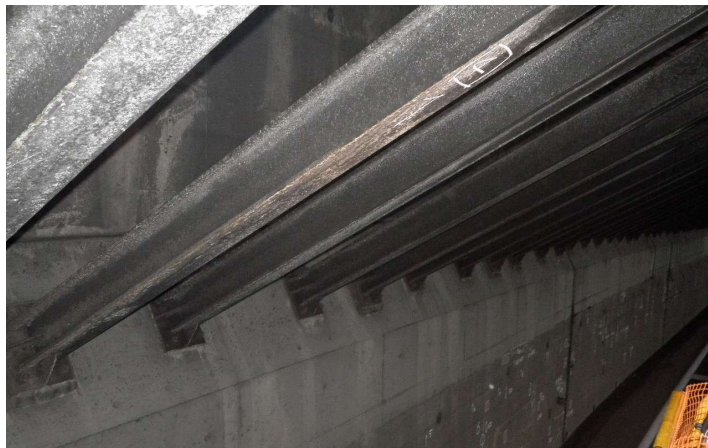
写真番号 S-5.3.11

局所的に防食皮膜が劣化し、
点錆が生じている。

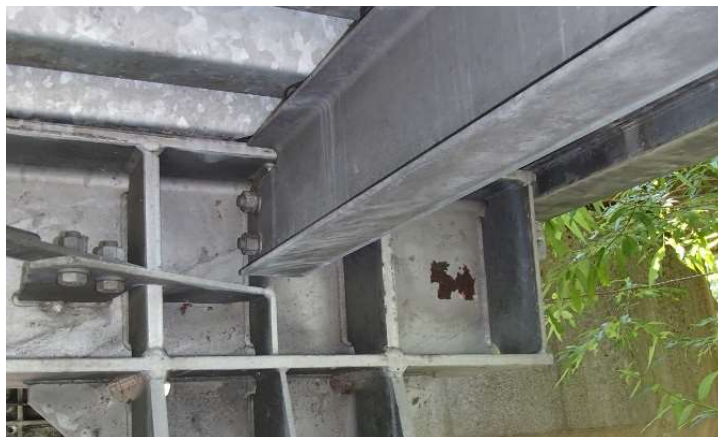
写真番号 S-5.3.12

局所的に防食皮膜が劣化して
いる。

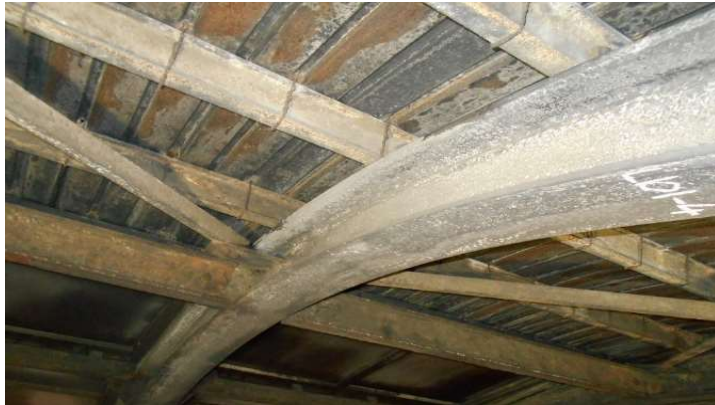
写真番号 S-5.3.13

評価 e

防食皮膜の劣化範囲が広く、
点錆が生じている。

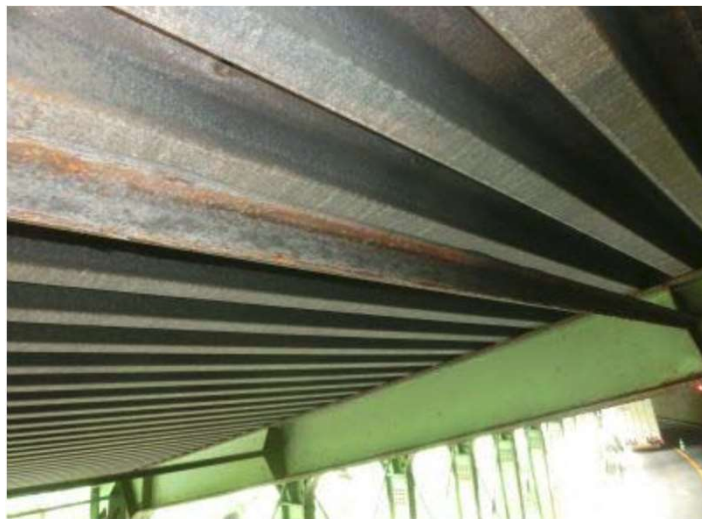
写真番号 S-5.3.14

防食皮膜の劣化範囲が広く、
点錆が生じている。

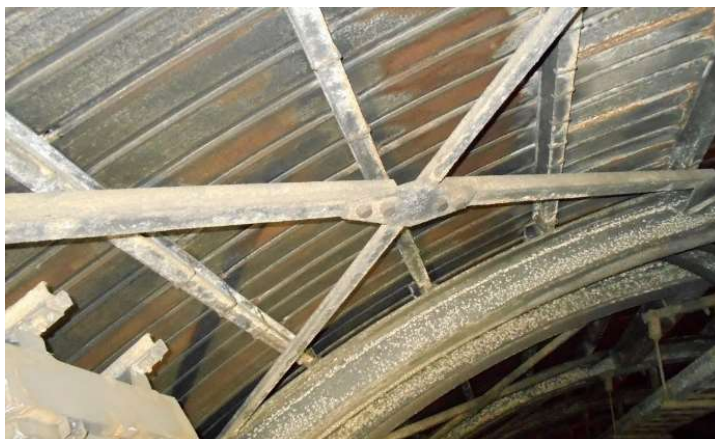
写真番号 S-5.3.15

防食皮膜の劣化範囲が広く、
点錆が生じている。

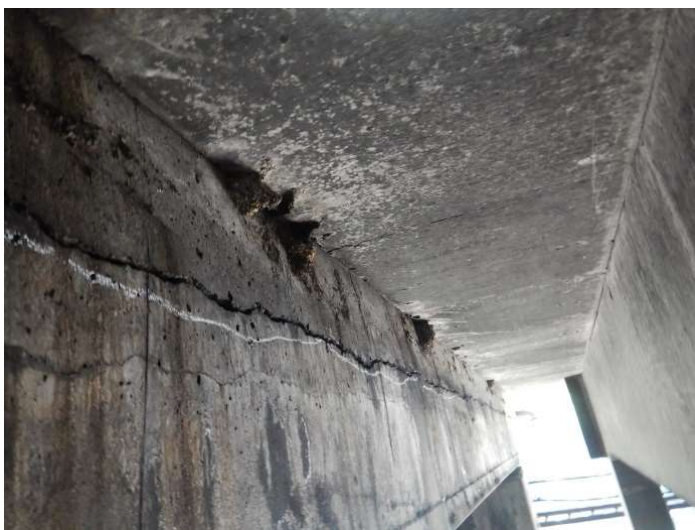
写真番号 S-6. 1. 2

説明
主梁（I桁）側面の間詰め部にひびわれが生じた例。

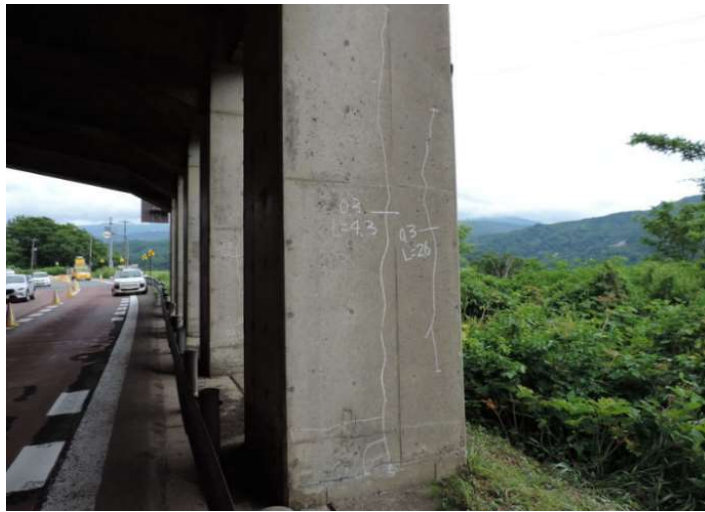
説明
谷側柱にひびわれが生じた例。
(注：ひびわれをチョークでマーキングしている)

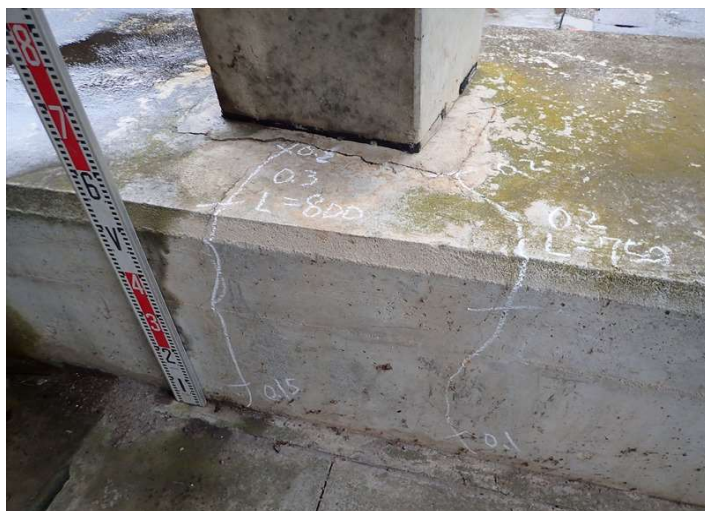
説明
谷側受台にひびわれが生じた例。
(注：ひびわれをチョークでマーキングしている)

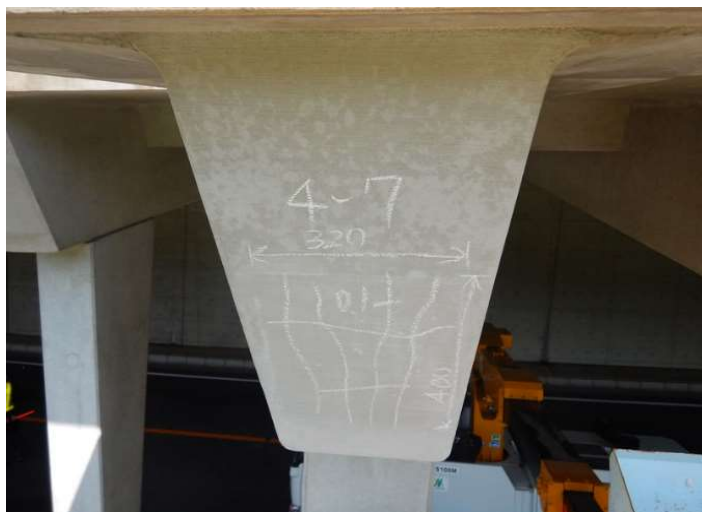
写真番号	S-6.2.2
説明	
主梁のPC定着部にひびわれが生じている。	
(注：ひびわれをチョークでマーキングしている)	
主梁や横梁などのPC定着部においては、当該部位で評価する。

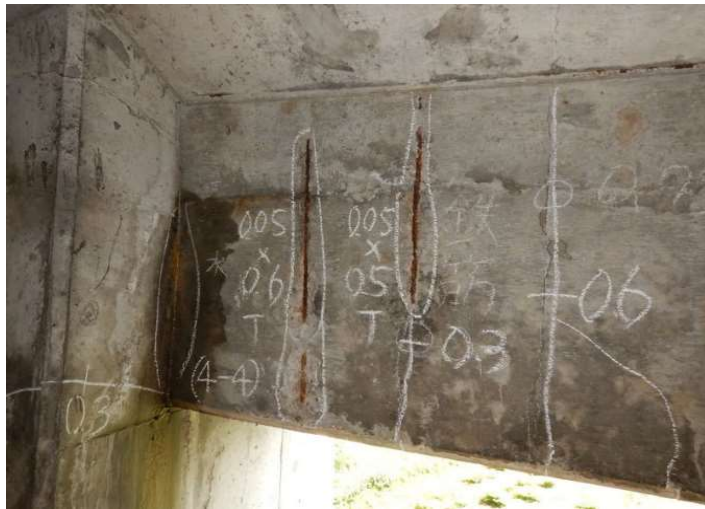
写真番号	S-6.2.3
説明	
<p>横梁に鉄筋露出を伴うひびわれが生じている。</p> <p>(注：ひびわれをチョークでマーキングしている)</p> <p>この場合、「ひびわれ」, 「剥離・鉄筋露出」の2項目として扱う。</p>

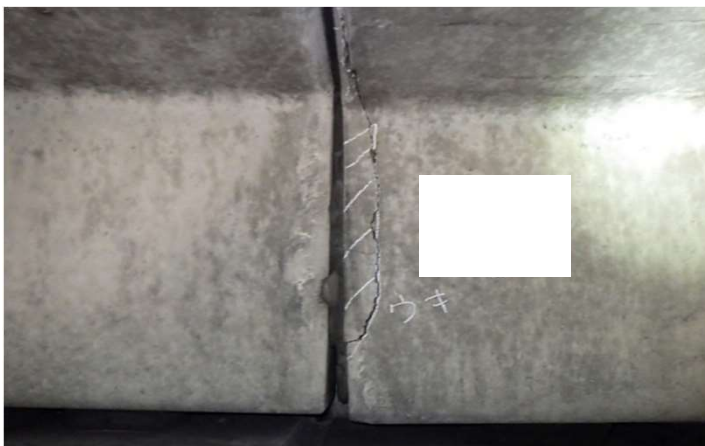
写真番号	S-6.2.4
説明	
<p>横梁においてうきが生じた部分の境界部にひびわれが生じている。</p> <p>表面の剥離境界だけがコンクリートひびわれとなっている場合、「うき」として扱い、「ひびわれ」として扱わない。</p> <p>ただし、部材内部に繋がっている可能性がある場合には、「ひびわれ」としても扱う。</p>

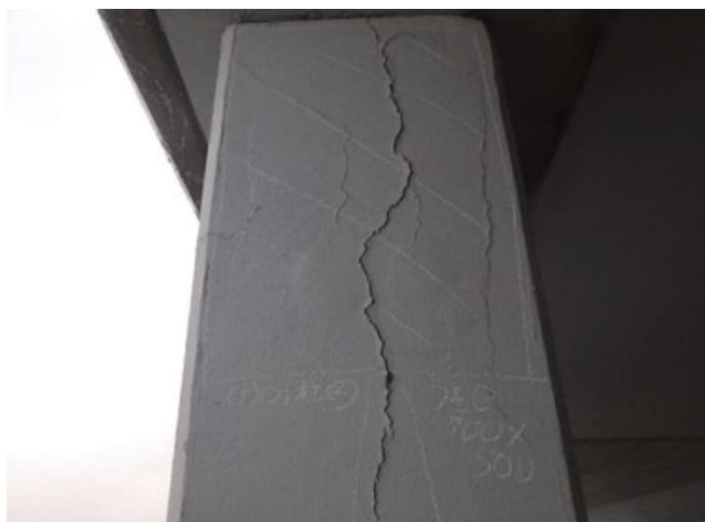
写真番号	S-6.2.5
説明	
<p>谷側柱の保護塗装にうきを伴うひびわれが生じている。</p> <p>表面の塗装のみにひびわれが生じている場合には「ひびわれ」ではなく、「補修・補強材の変状」として扱う。</p>

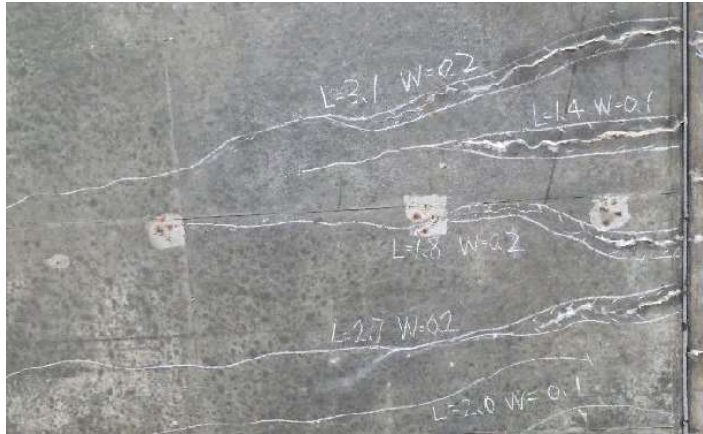
写真番号	S-6.3.7
部材名	頂版 (SP-C-Ds)
備考	<ひびわれ幅の程度> (中) : 幅が中位 <ひびわれ間隔の程度> (大) : 間隔が小さい (注 : ひびわれをチョークでマーキングしている)

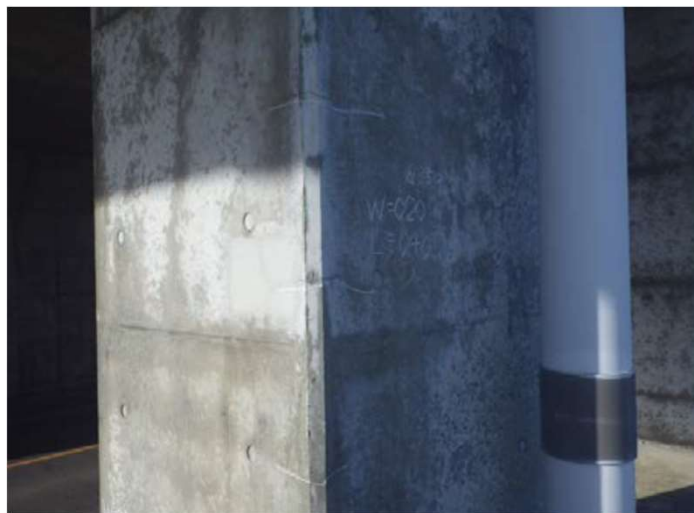
写真番号	S-6.3.8
部材名	谷側柱 (SP-C-Co)
備考	<ひびわれ幅の程度> (中) : 幅が中位 <ひびわれ間隔の程度> (大) : 間隔が小さい (注 : ひびわれをチョークでマーキングしている)

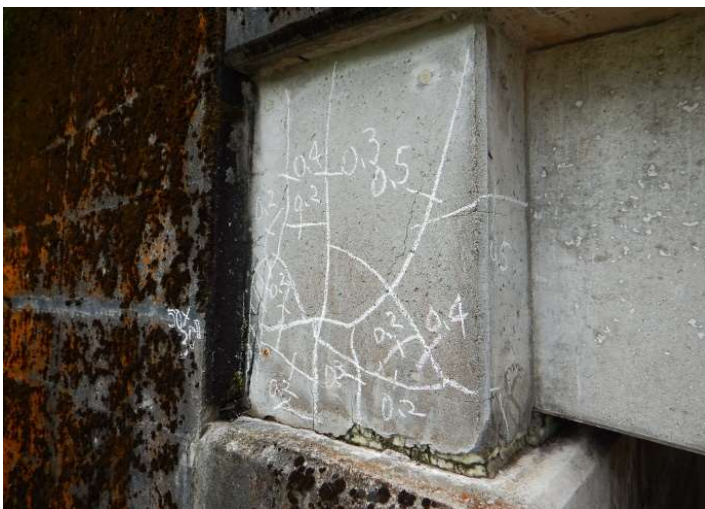
写真番号	S-6.3.12									
部材名	横梁 (SP-C-Cr)									
備考	<ひびわれ幅の程度> (大): 幅が大きい <ひびわれ間隔の程度> (大): 間隔が小さい (注: ひびわれをチョークでマーキングしている)

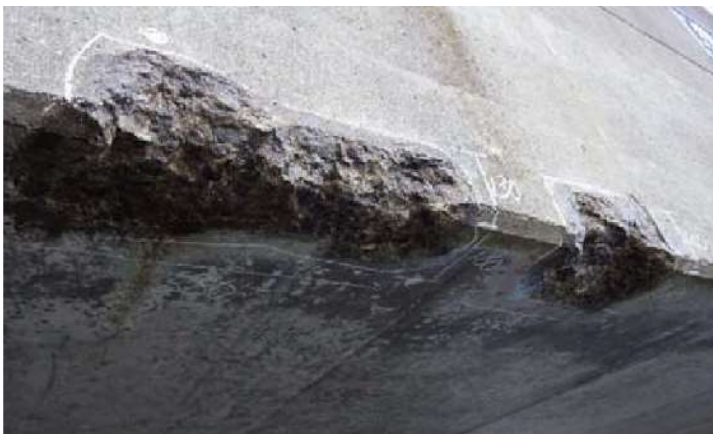
写真番号 S-7. 1. 2

説明
頂版端部に剥離・鉄筋露出が生じた例。

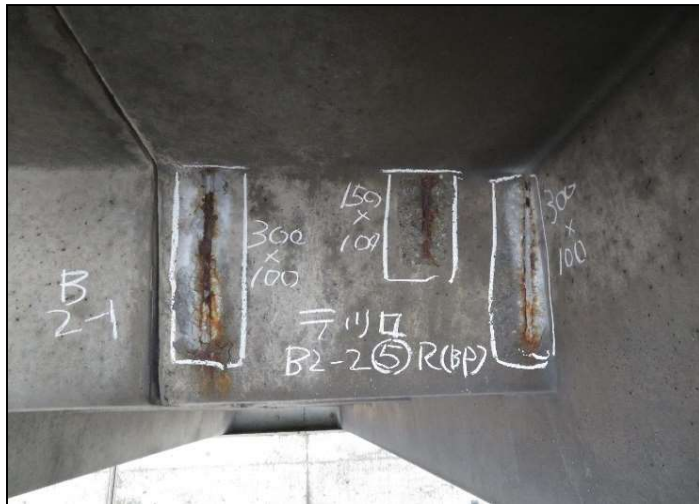
写真番号 S-7.1.4

説明
横梁に剥離・鉄筋露出が生じた例。

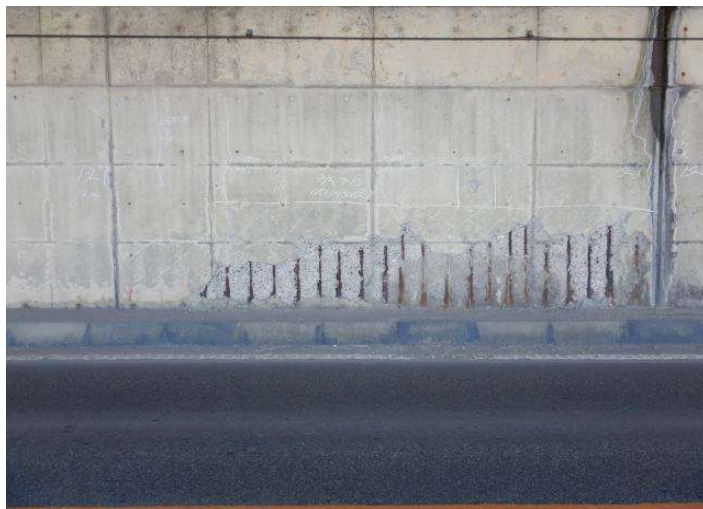
写真番号 S-7.1.5

説明
山側壁に剥離・鉄筋露出が生じた例。

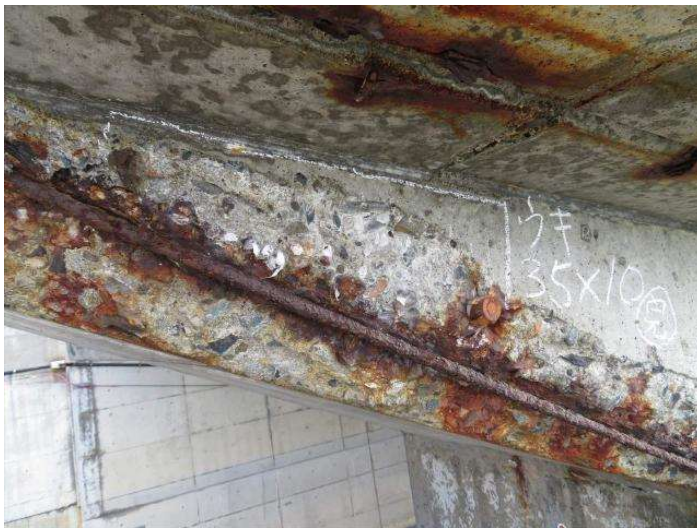
写真番号 S-7.2.1

頂版に腐食した鉄筋が露出している。

「剥離・鉄筋露出」には露出した鉄筋の腐食を含むものとし、「腐食」などの変状としては扱わない。

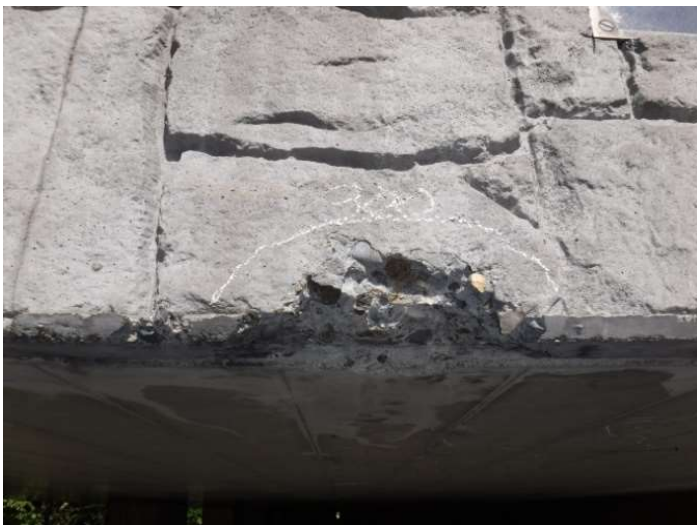
写真番号 S-7.2.2

頂版下面および化粧板に剥離が生じている。

衝突などの大きな外力によって、かぶりコンクリートが剥離している場合は、「剥離・鉄筋露出」、「変形・欠損」の2項目として扱う。

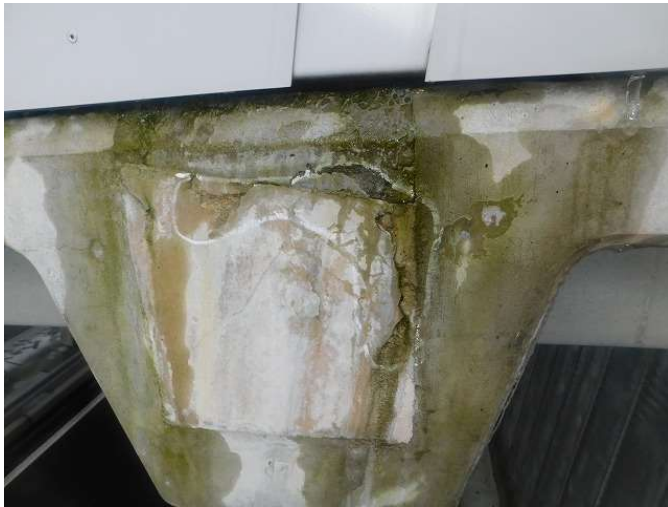
写真番号	S-7.2.3
説明	
<p>横梁の定着部に剥離が生じている。</p> <p>剥離のみが生じているため、「剥離・鉄筋露出」、「定着部の変状」の2項目として扱う。</p>

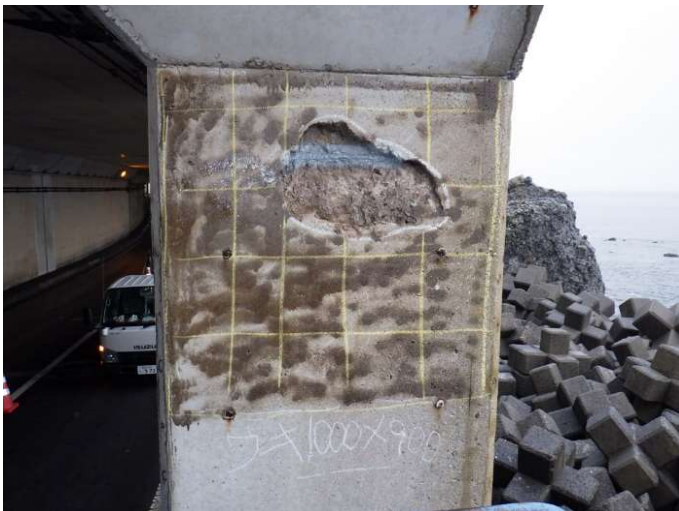
写真番号	S-7.2.4
説明	
<p>谷側柱にうきを伴う鉄筋露出が生じている。</p> <p>この場合、「剥離・鉄筋露出」、「うき」の2項目として扱う。</p>

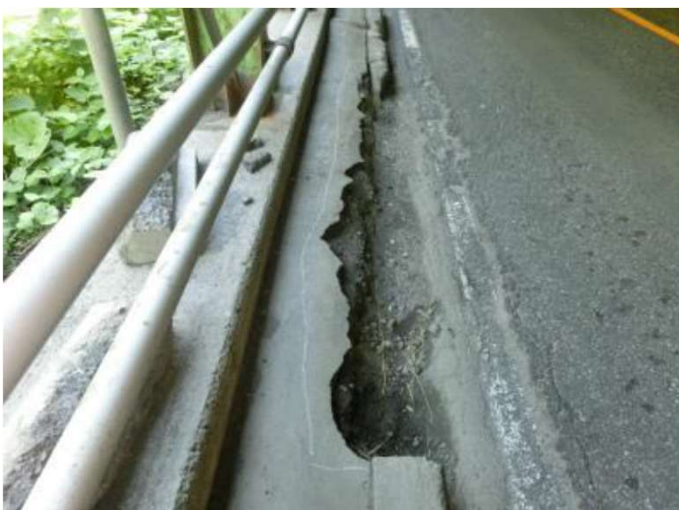
写真番号	S-7.2.5
説明	
<p>縁石等のコンクリートに大きな欠損が生じている。</p> <p>劣化等によるかぶりコンクリート部の脱落ではなく、衝突などの大きな外力による断面欠損のみである場合、「変形・欠損」として扱う。</p>

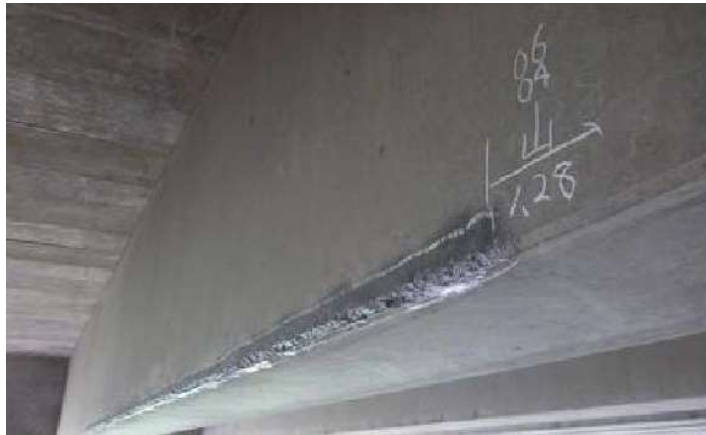
写真番号 S-7.3.1

剥離のみが生じており、鉄筋露出はない。

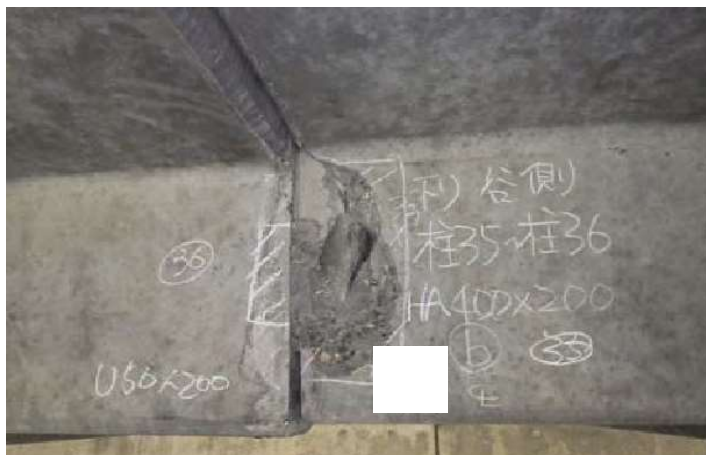
写真番号 S-7.3.2

剥離のみが生じており、鉄筋露出はない。

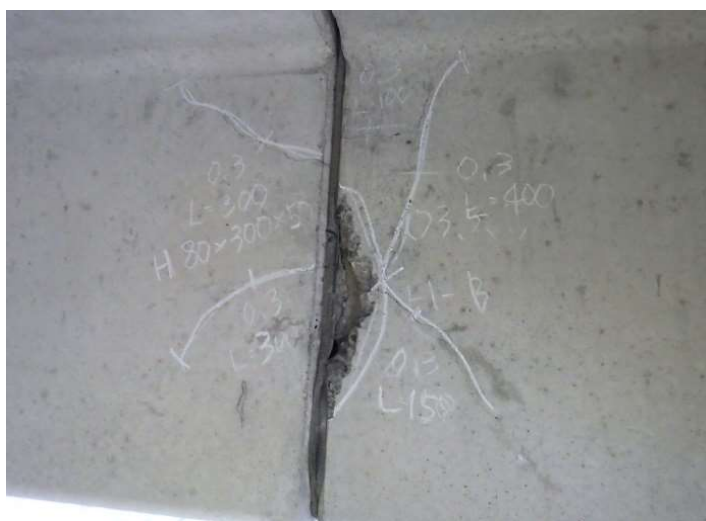
写真番号 S-7.3.3

剥離のみが生じており、鉄筋露出はない。

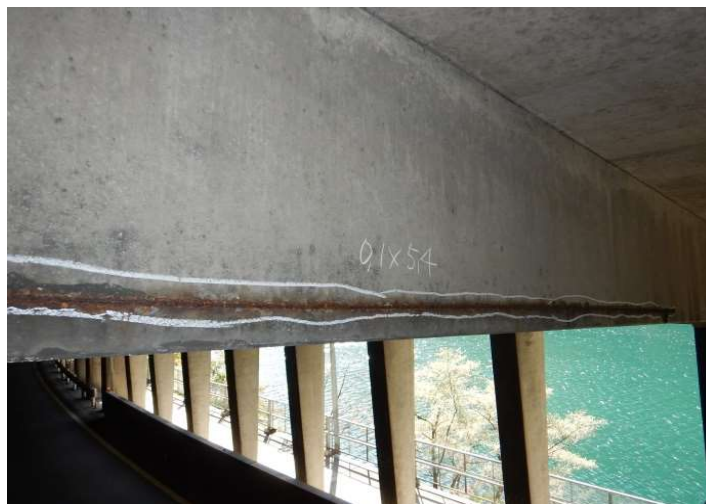
写真番号 S-7.3.7

鉄筋が露出しており、鉄筋の腐食は軽微である。

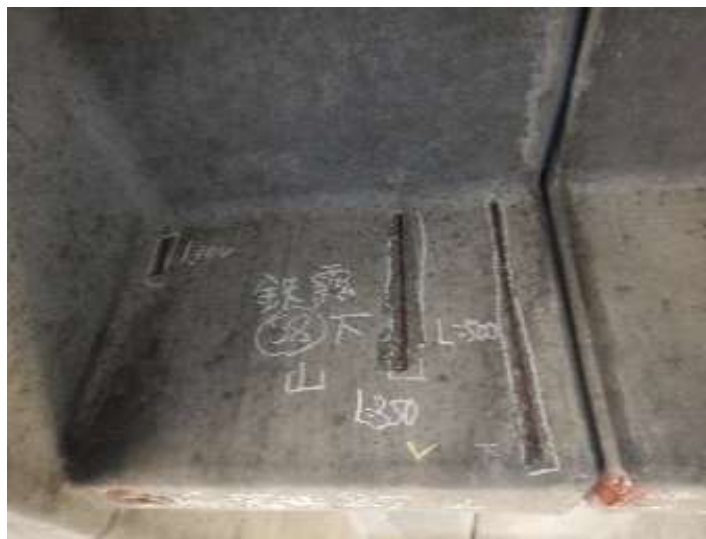
写真番号 S-7.3.8

鉄筋が露出しており、鉄筋の腐食は軽微である。

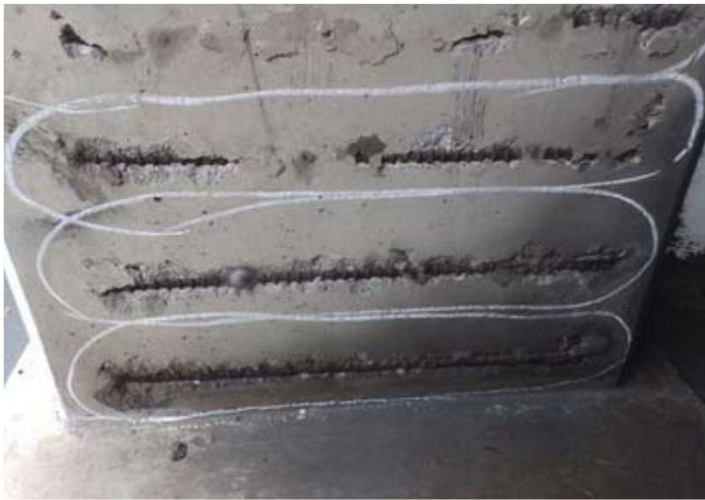
写真番号 S-7.3.9

鉄筋が露出しており、鉄筋の腐食は軽微である。

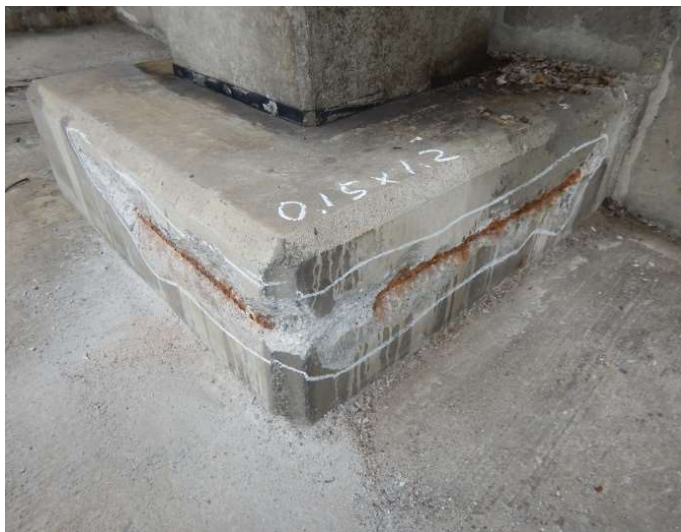
写真番号 S-7.3.10

鉄筋が露出しており、鉄筋の腐食は軽微である。

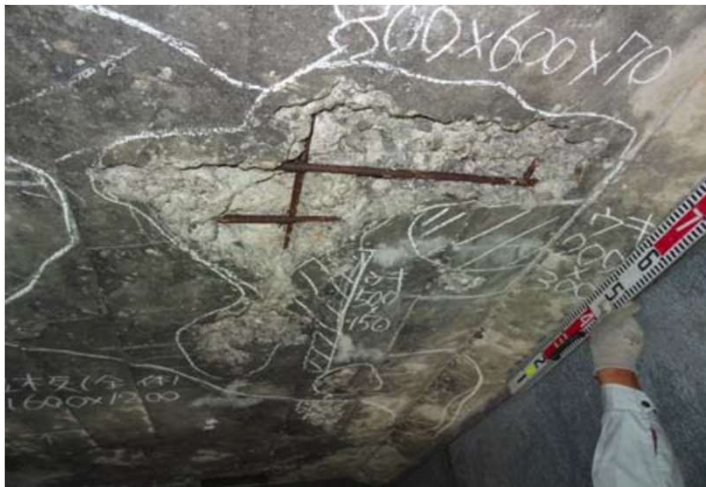
写真番号	S-7.3.11
部材名	
頂版	(SP-C-Ds)
備考	鉄筋が露出しており、鉄筋が著しく腐食している。

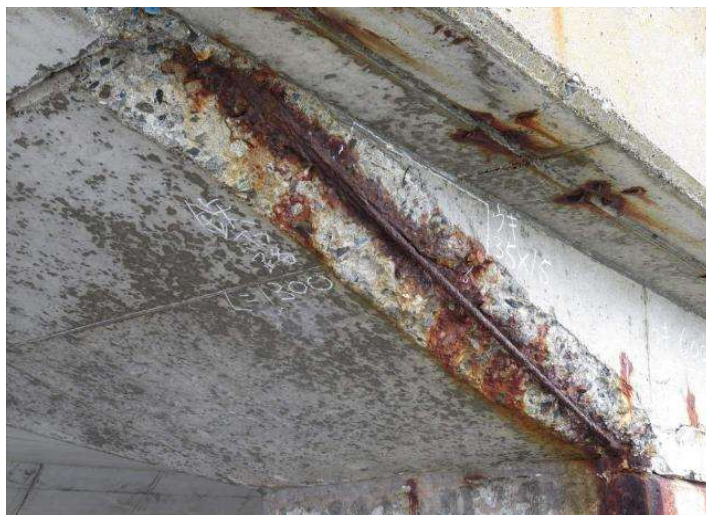
写真番号	S-7.3.12
部材名	
頂版	(SP-C-Ds)
備考	鉄筋が露出しており、鉄筋が著しく腐食している。
