シェッド、大型カルバート等の定期点検に関する参考資料（2020年版）

－シェッド、大型カルバート等変状事例集－

Reference to Inspection Manual for Sheds and Shelters and Large culverts (2020)

- Casebook of deformation of Sheds and Shelters and Large culverts -

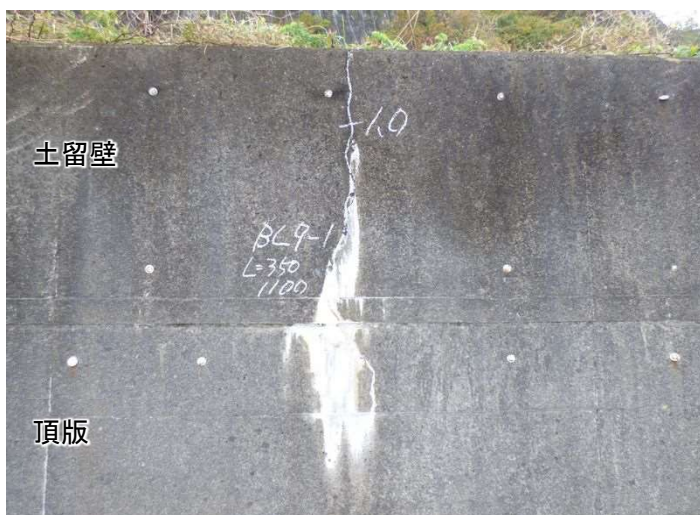
写真番号 S-8.1.1
説明

頂版及び土留壁に漏水・遊離石灰が生じた例。

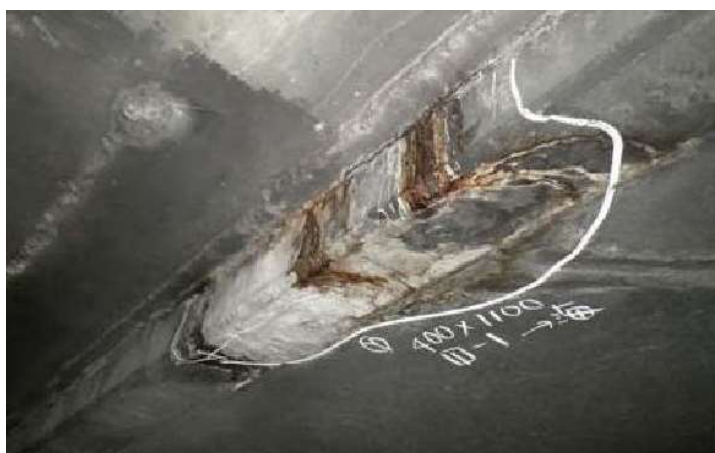
写真番号 S-8.1.2
説明

頂版の目地部から漏水・遊離石灰が生じた例。

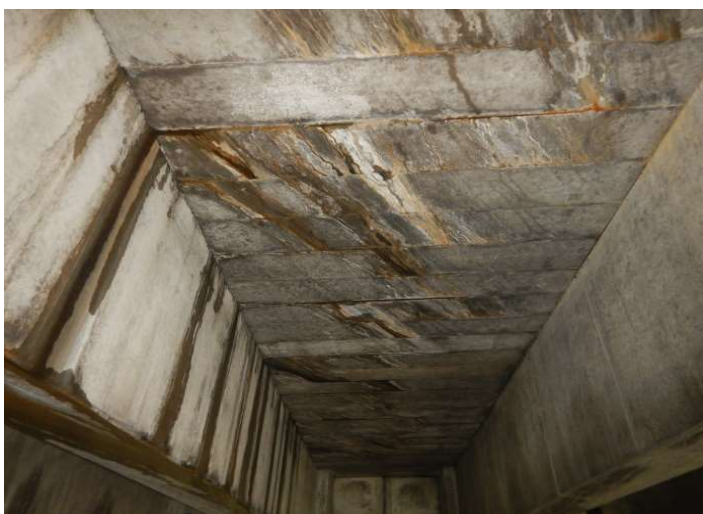
写真番号 S-8.1.3

頂版（プレキャスト版）に漏水・遊離石灰が生じた例。

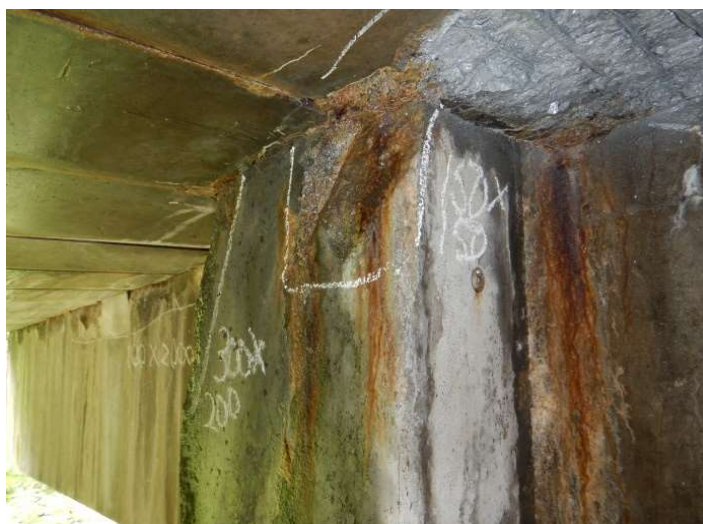
写真番号 S-8.1.4

横梁に漏水・遊離石灰が生じた例。

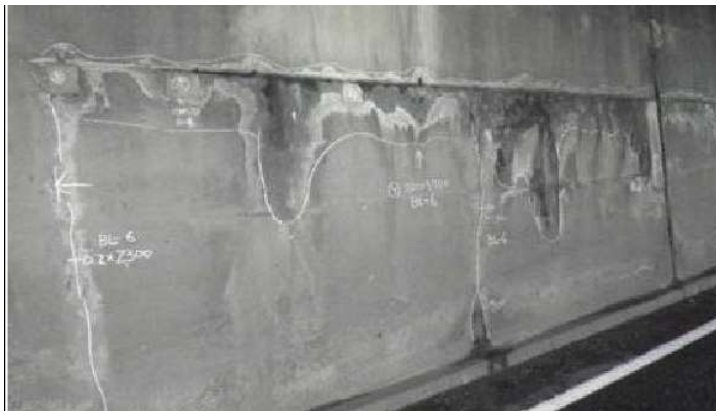
写真番号 S-8.1.7

説明
山側受台に漏水・遊離石灰が生じた例。

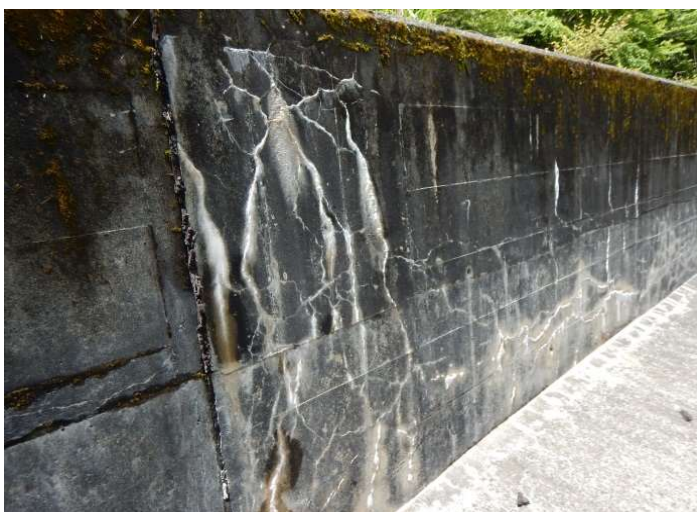
写真番号 S-8.1.8

説明
土留壁に漏水・遊離石灰が生じた例。

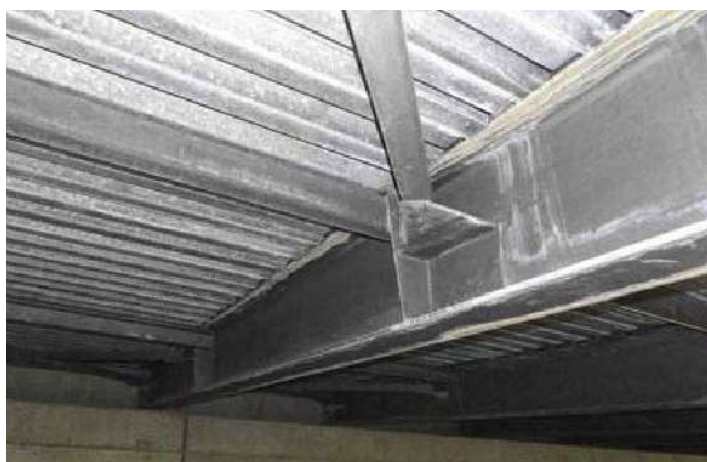
写真番号 S-8.2.1

頂版のコンクリートより石灰分が析出し、主梁の表面の一部が腐食している。

頂版は「漏水・遊離石灰」、主梁は「腐食」として扱う。

ただし、溶融亜鉛めっき表面に生じる白錆は、変状として扱わないので、石灰分との違いに留意すること。

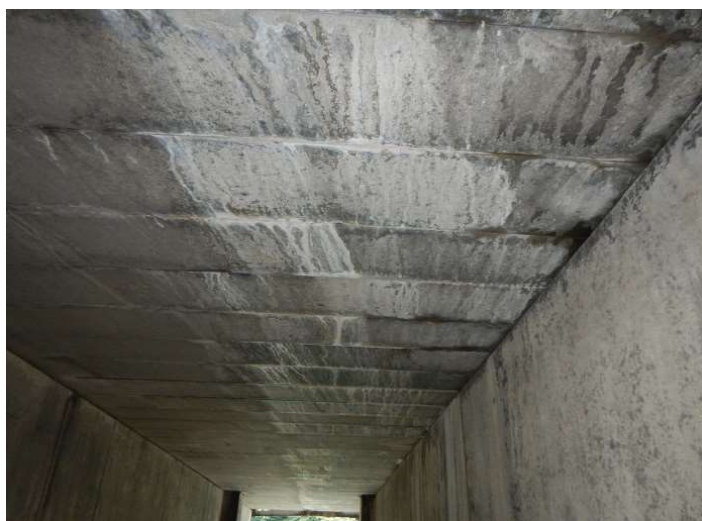
写真番号 S-8.2.2

頂版のプレキャスト版の接合部から遊離石灰を伴う漏水が生じている。

プレキャスト版で遊離石灰が生じている場合は、「漏水・遊離石灰」として扱う。

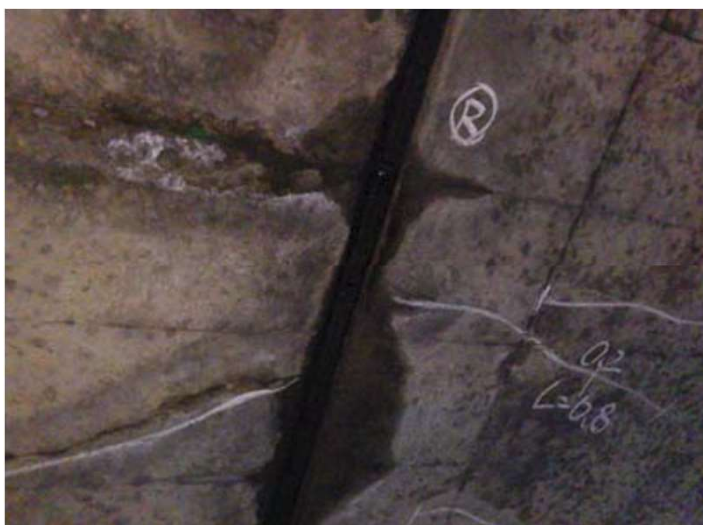
写真番号 S-8.2.3

頂版の目地部から漏水が生じている。

外部から供給され、そのままコンクリート部材表面を流れているので「漏水・滞水」として扱う。

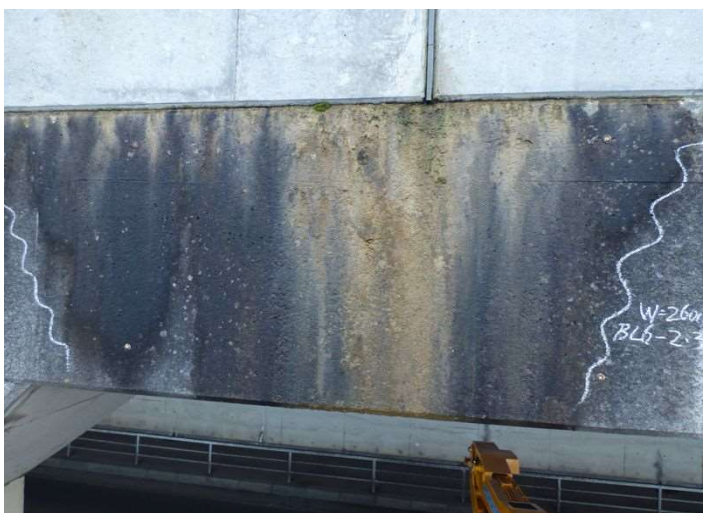
写真番号 S-8.2.4

頂版から浸透水の析出が生じている。

外部から供給されそのままコンクリート部材の表面を流れている水については、「漏水・滞水」として扱う。

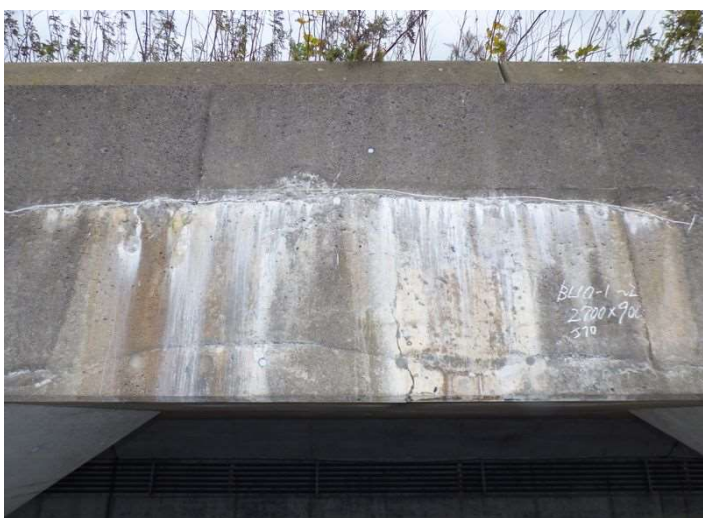
写真番号 S-8.2.5

ひびわれを伴う場合のコンクリートの変状は、「漏水・遊離石灰」、「ひびわれ」の2項目として扱う。

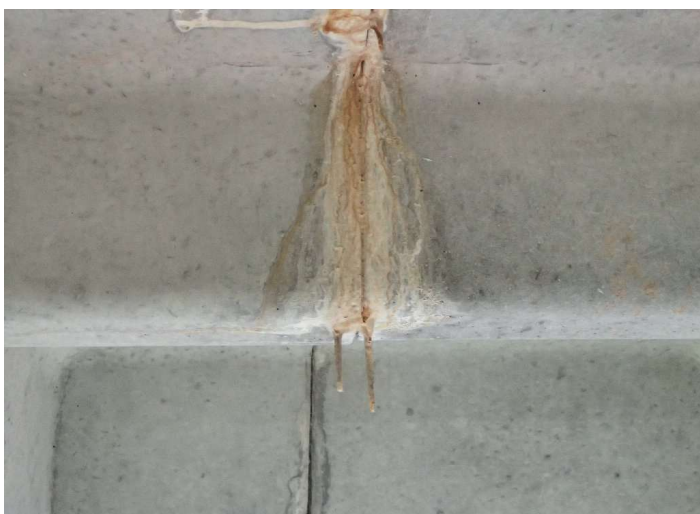
写真番号 S-8.2.6

横梁の目地部から錆汁を伴う遊離石灰が生じている。

遊離石灰および錆汁がみられる場合、「漏水・遊離石灰」として扱う。

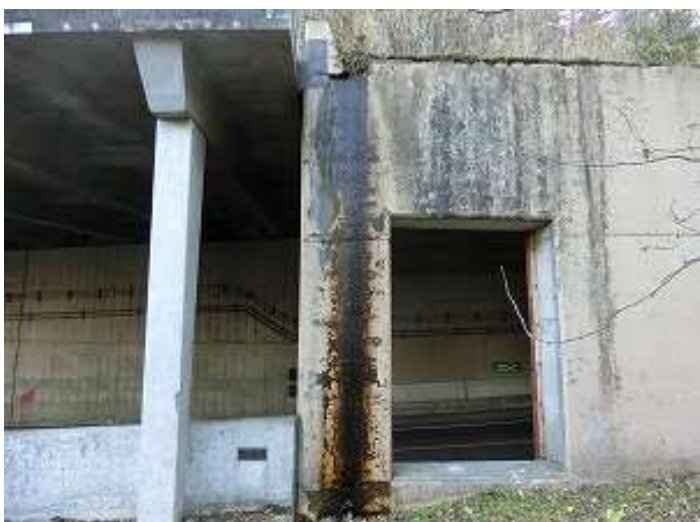
写真番号 S-8.2.7

谷側柱に頂版上から漏水が生じている。

コンクリート表面を伝う水によって汚れが生じている場合は、「漏水・滞水」として扱う。

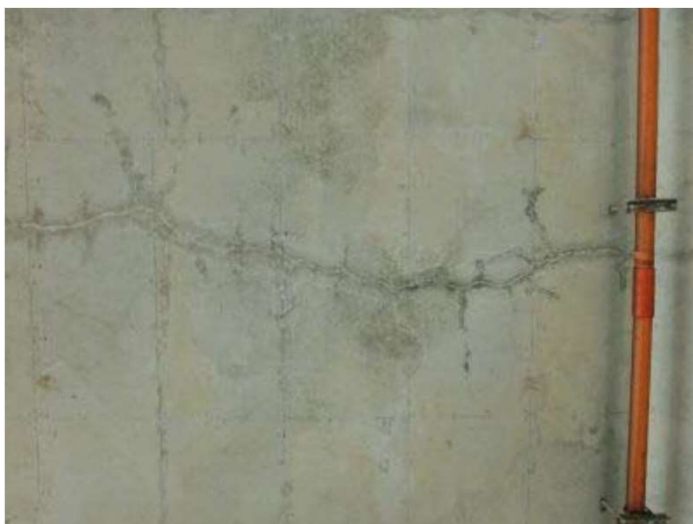
写真番号 S-8.3.1

ひびわれから漏水が生じている。錆汁や遊離石灰はほとんど見られない。

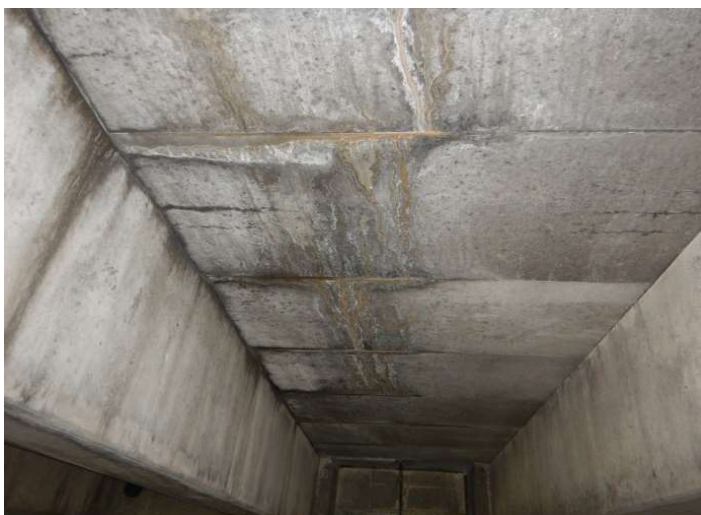
写真番号 S-8.3.2

プレキャスト版の接合部から漏水が生じている。錆汁や遊離石灰はほとんど見られない。

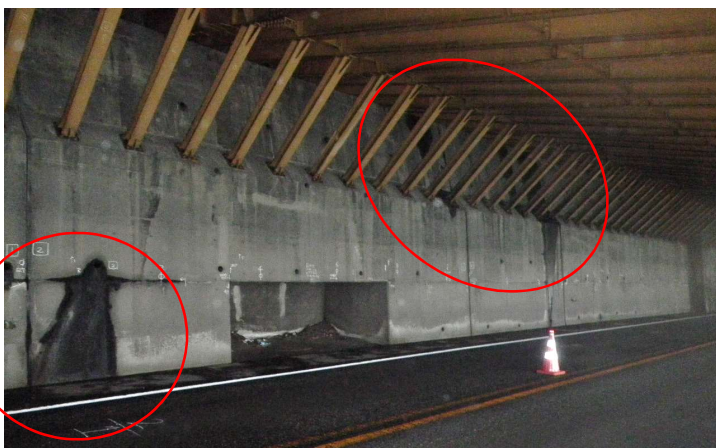
写真番号 S-8.3.3

打継目から漏水が生じている。錆汁や遊離石灰はほとんど見られない。

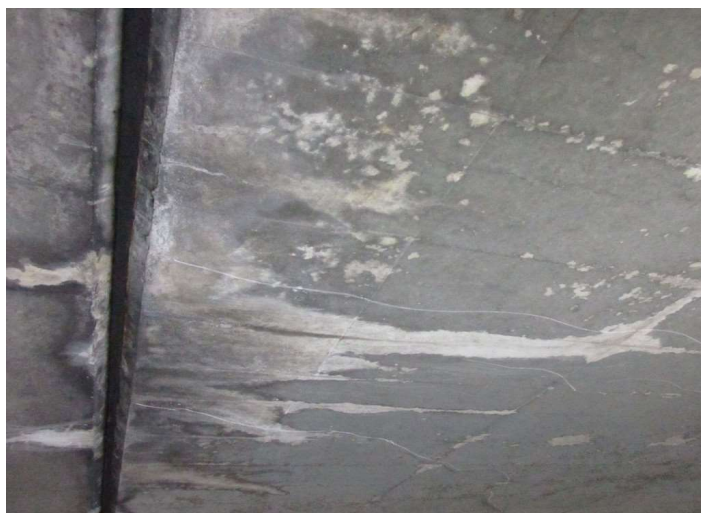
写真番号 S-8.3.4

目地部から遊離石灰が生じている。錆汁はほとんど見られない。

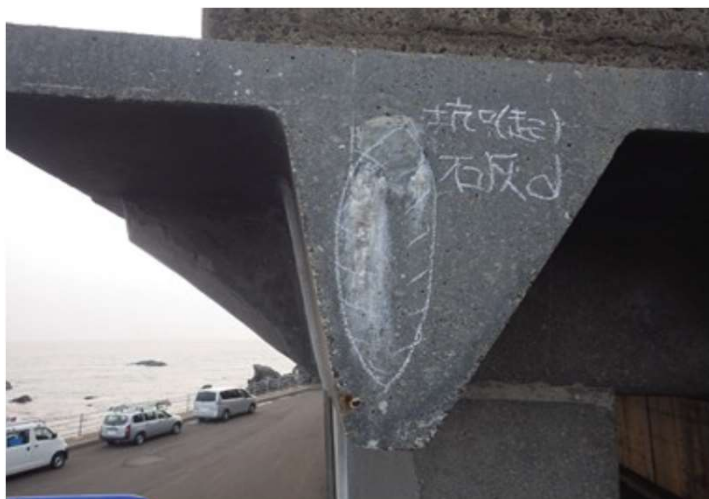
写真番号 S-8.3.5

ひびわれから遊離石灰が生じている。錆汁はほとんど見られない。

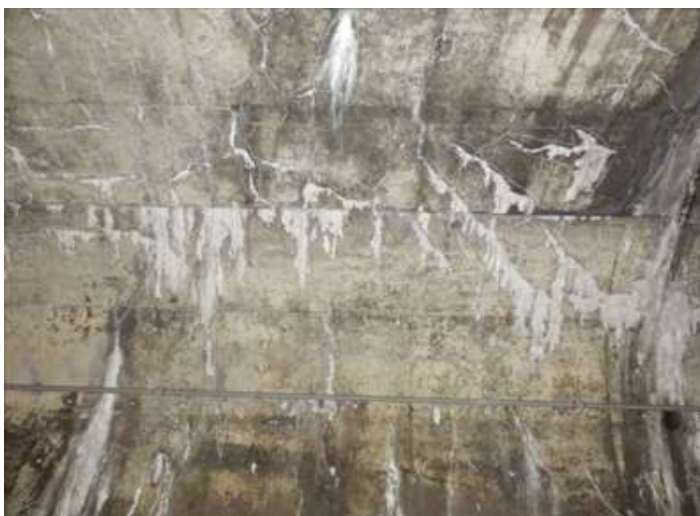
写真番号 S-8.3.6

ひびわれから遊離石灰が生じている。錆汁はほとんど見られない。

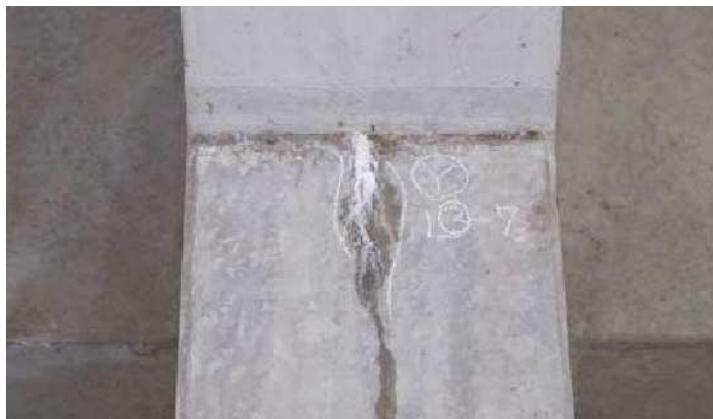
写真番号	S-8.3.7
部材名	
谷側柱 (SP-C-Co)	
備考	谷側柱接合部から遊離石灰が生じている。錆汁はほとんど見られない。

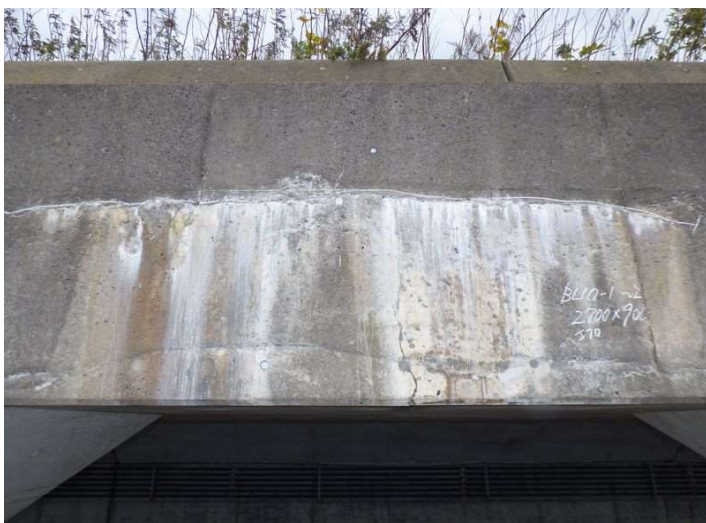
写真番号 S-8.3.9

ひびわれから著しい遊離石灰が生じ、錆汁の混入が認められる。

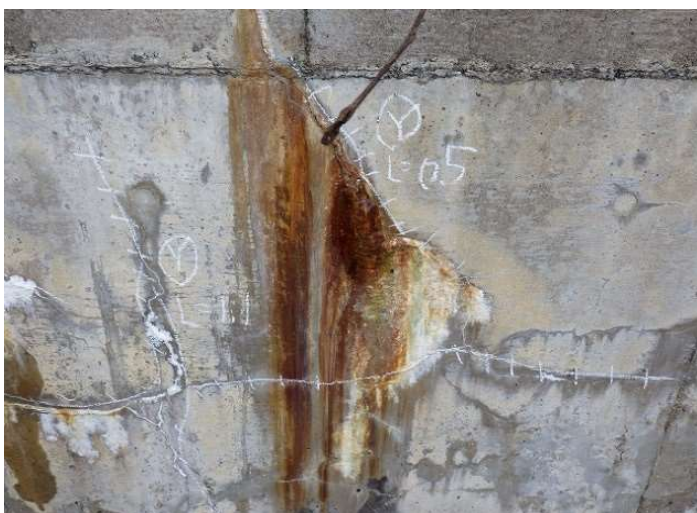
写真番号 S-8.3.10

ひびわれから漏水が生じ、錆汁の混入が認められる。

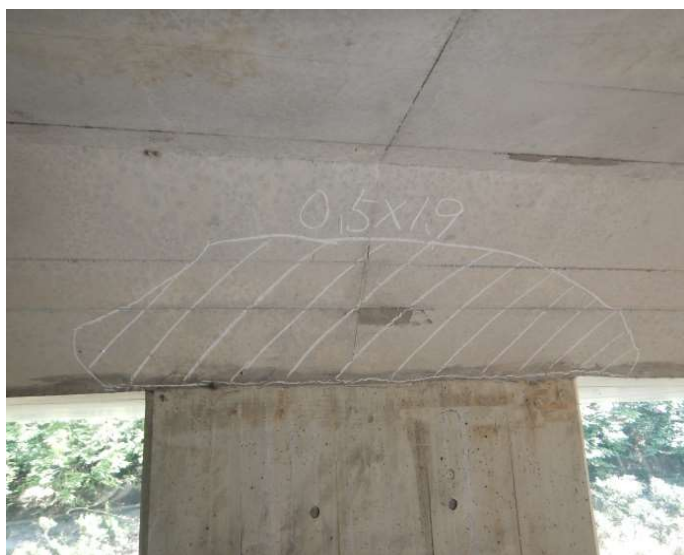
写真番号 S-9.1.1

説明
頂版にうきが生じた例。

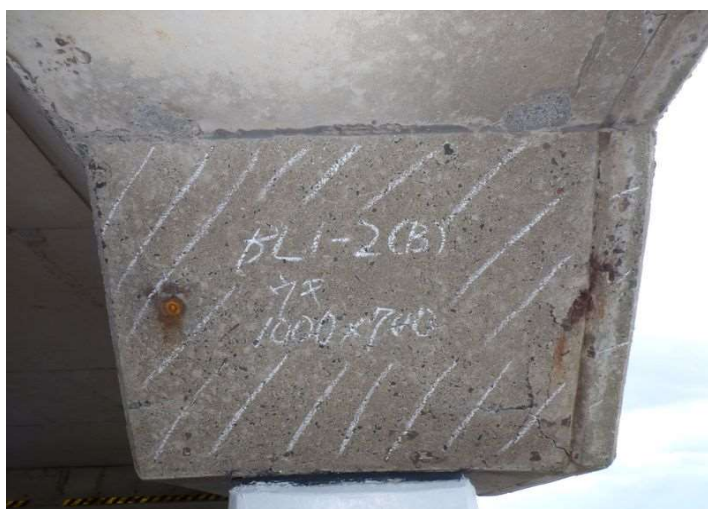
写真番号 S-9.1.2

説明
頂版にうきが生じた例。

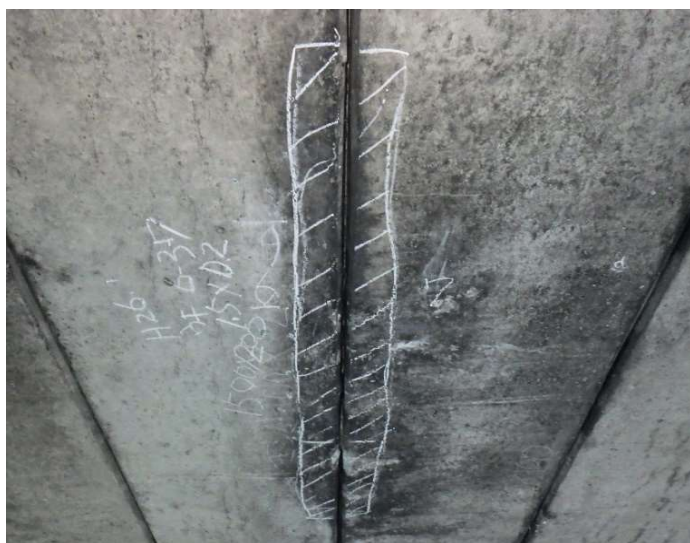
写真番号 S-9.1.3

主梁にうきが生じた例。

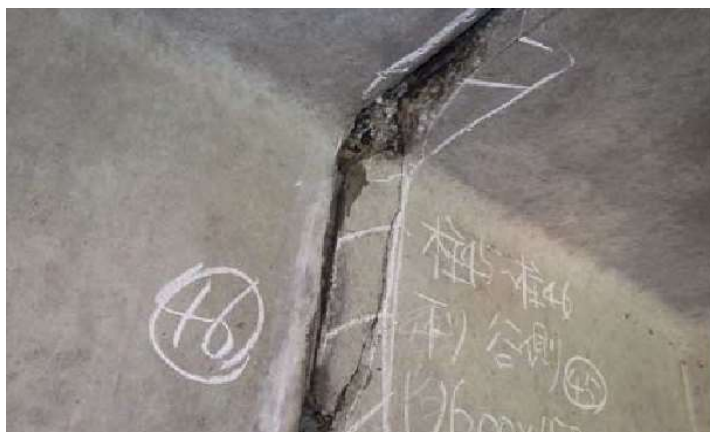
写真番号 S-9.1.4

横梁の目地部にうきが生じた例。

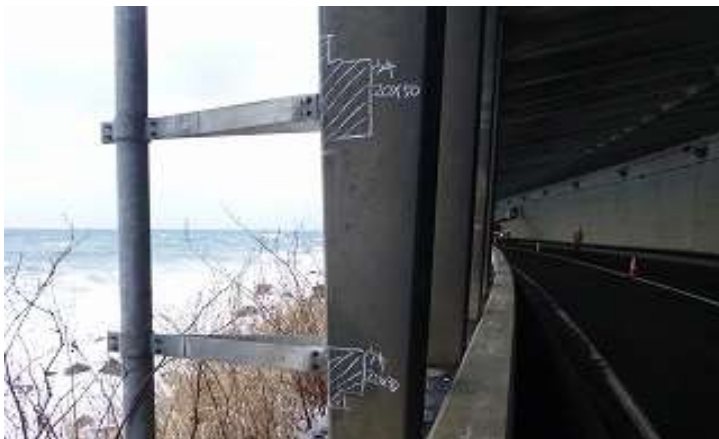
写真番号 S-9.1.6

谷側柱の排水管取付部付近にうきが生じた例。

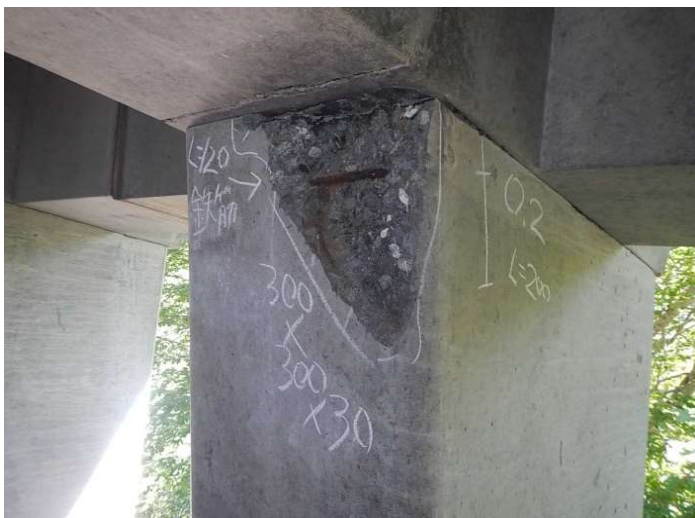
写真番号 S-9.2.2

打音検査により剥離した場合には，「剥離・鉄筋露出」として扱う。

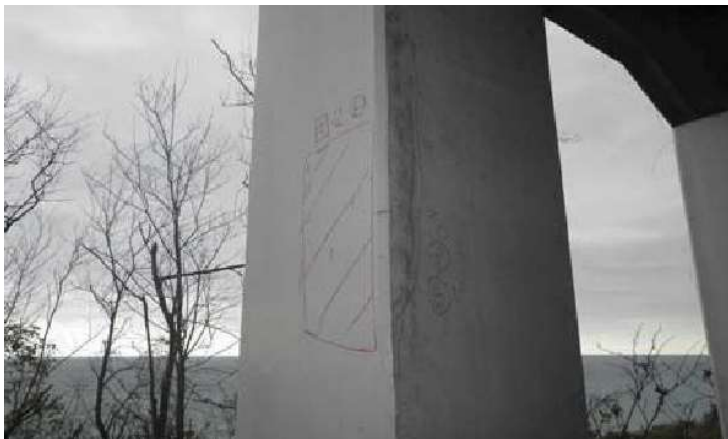
写真番号 S-9.2.3

この場合、「うき」、「補修・補強材の変状」の2項目で扱う。なお、塗装などの被覆材料のみが剥離している場合は、「補修・補強材の変状」として扱う。

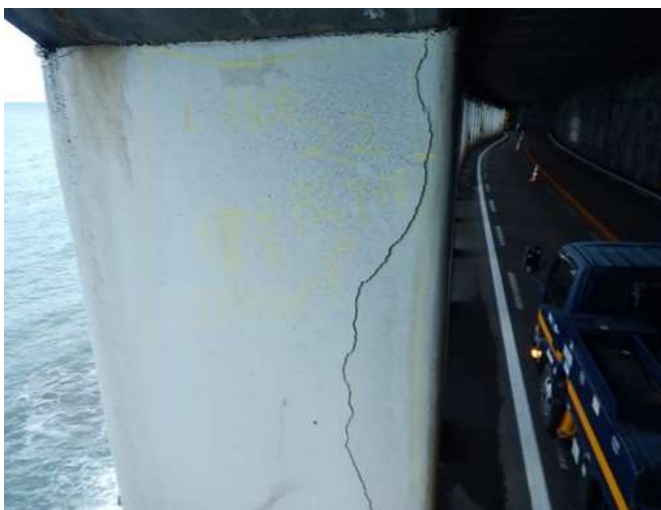
写真番号 S-9.2.4

塗装した谷側柱にひびわれおよびうきが生じている。

この場合、「うき」、「ひびわれ」、「補修・補強材の変状」の3項目で扱う。

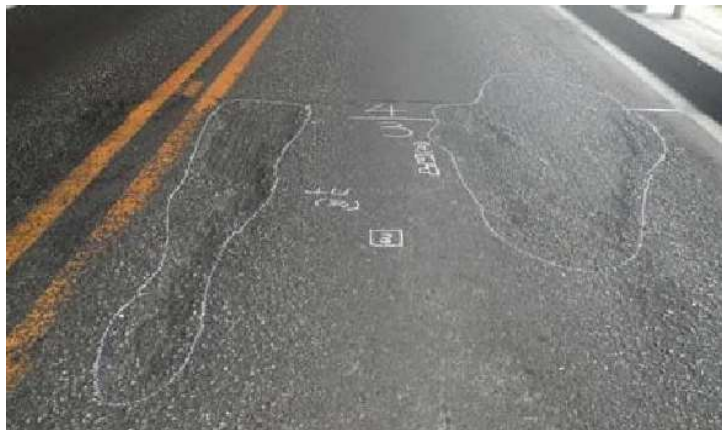
写真番号 S-10. 1. 1

舗装に異常が生じた例。

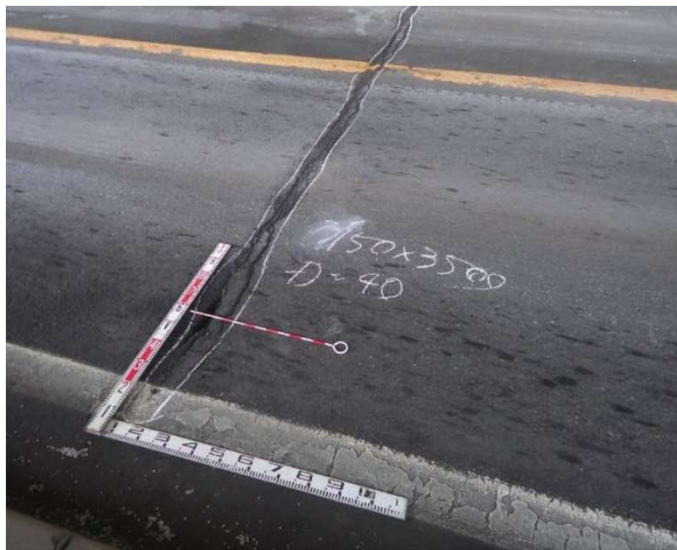
写真番号 S-10. 1. 2

舗装に異常が生じた例。

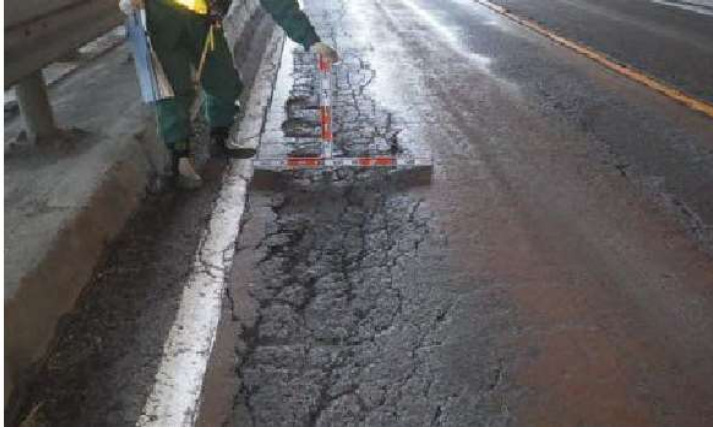
写真番号 S-10.1.3

説明
舗装に異常が生じた例。

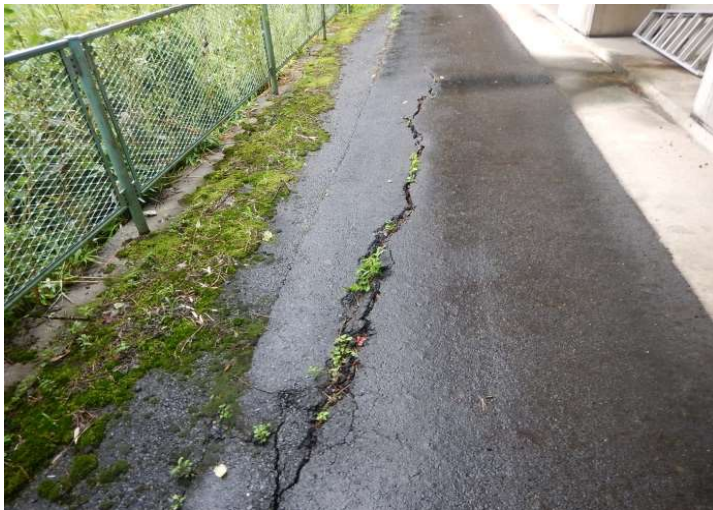
写真番号 S-10.1.4

説明
歩道の舗装に異常が生じた例。

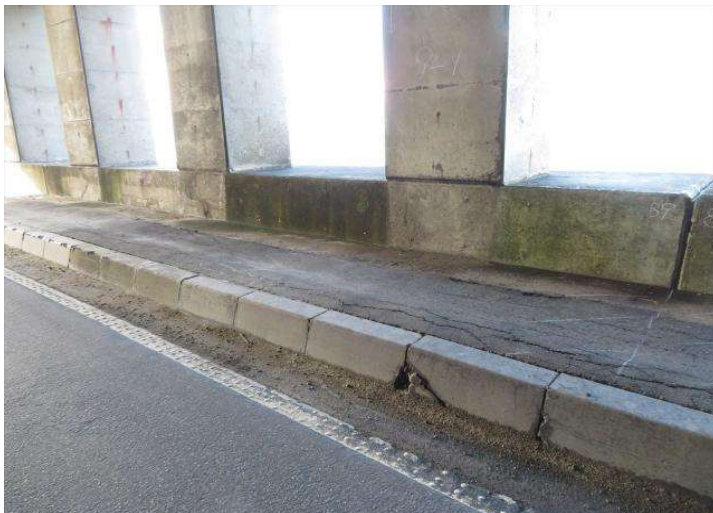
写真番号 S-10.1.5

説明
歩道の舗装に異常が生じた例。

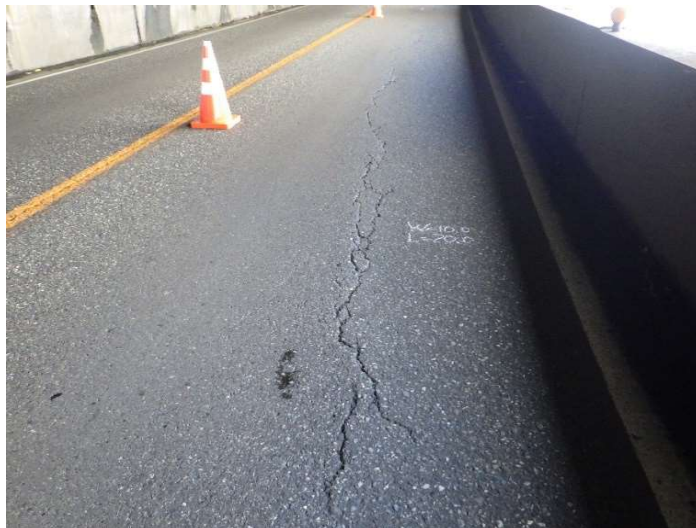
S-10.2.1

舗装に異常が生じている。

シェッドの谷側基礎が河川近傍の護岸擁壁や海岸擁壁の場合には，擁壁背面（舗装下）の土砂流出が生じることがある。この兆候として生じる谷側の舗装のひびわれも対象とする。

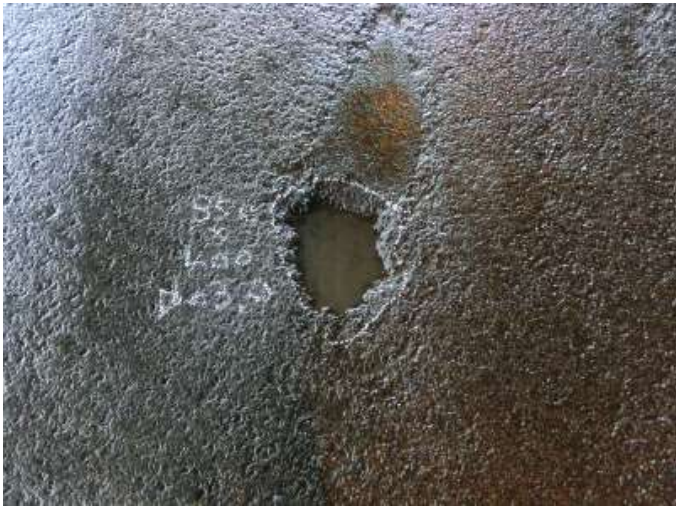
写真番号	S-10.2.3
	説明 舗装に異常(ポットホール)が生じている。 舗装のポットホールや陥没なども対象とする。	
—	写真番号	—
	説明	
—	写真番号	—
	説明

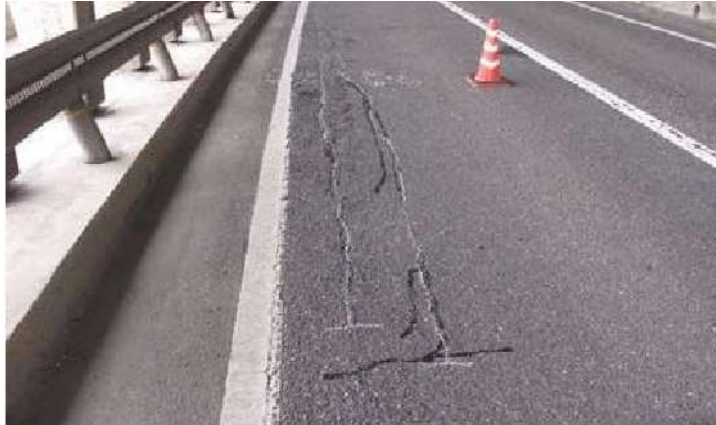
写真番号 S-10.3.1

舗装に異常が生じている。段差量は小さい(20mm未満)。

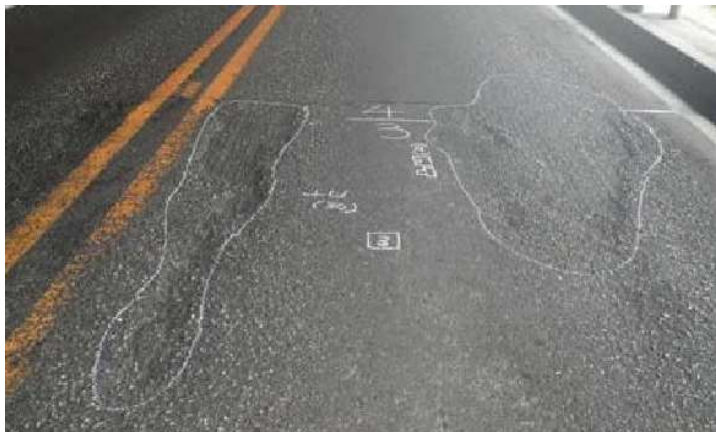
写真番号 S-10.3.2

舗装に異常が生じている。段差量は小さい(20mm未満)。

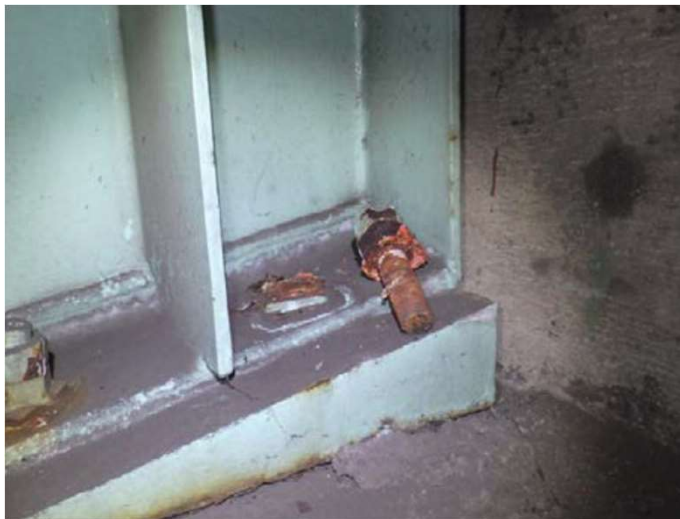
写真番号 S-11.1.1

支承部の鉛直アンカーバーに脱落が生じて、支承の水平力支持機能が損なわれた例。

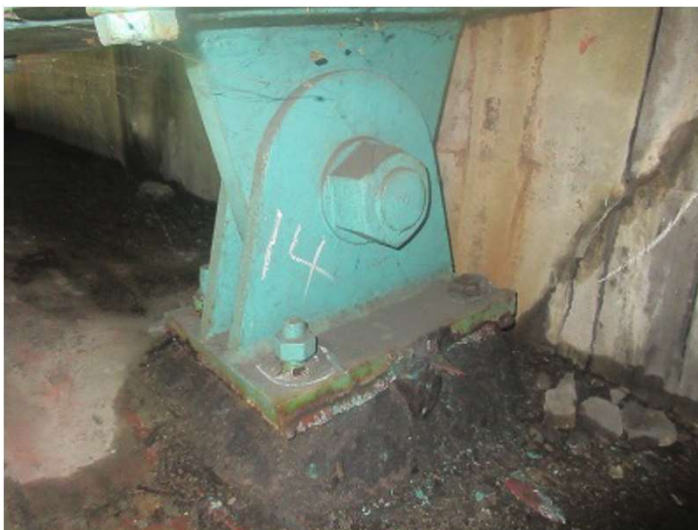
写真番号 S-11.1.2

支承部のアンカーボルトに脱落が生じて、支承の水平力支持機能が損なわれた例。

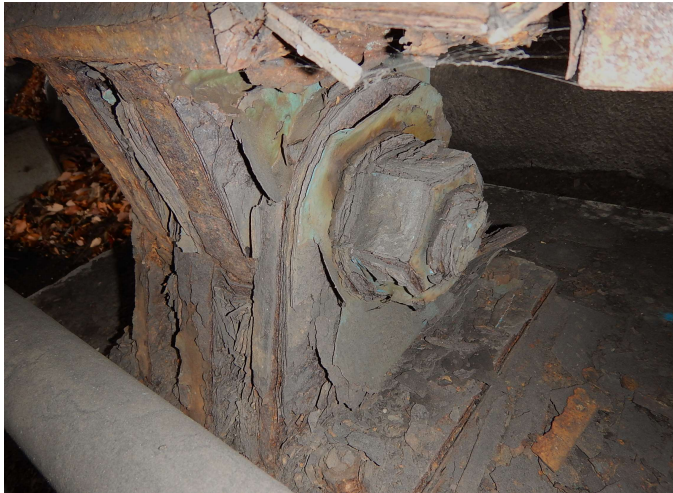
写真番号 S-11.1.3

説明
著しい腐食により、鋼製支承の回転機能が損なわれた例。

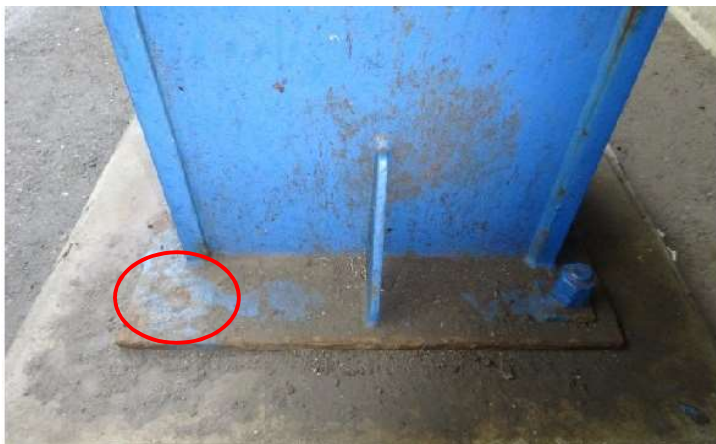
写真番号 S-11.1.4

説明
支承部のアンカーボルトに折損が生じて、支承の水平力支持機能が損なわれた例。

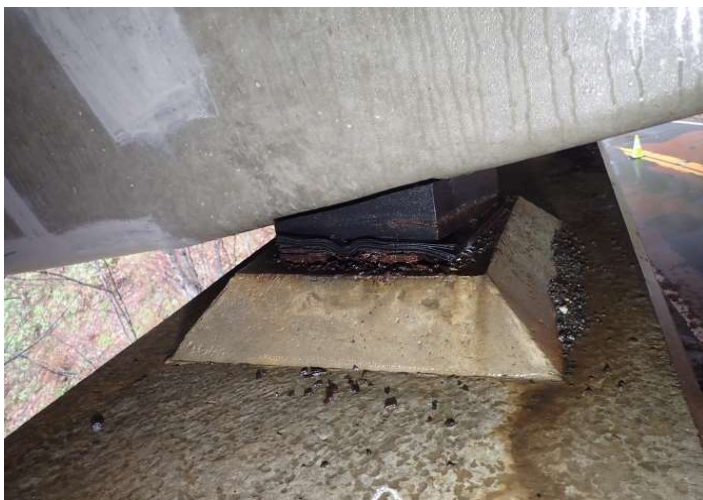
写真番号 S-11.1.5

説明
ゴム支承に異常な変形によるわれが生じ、支承の水平力支持機能と変位追従機能が損なわれた例。

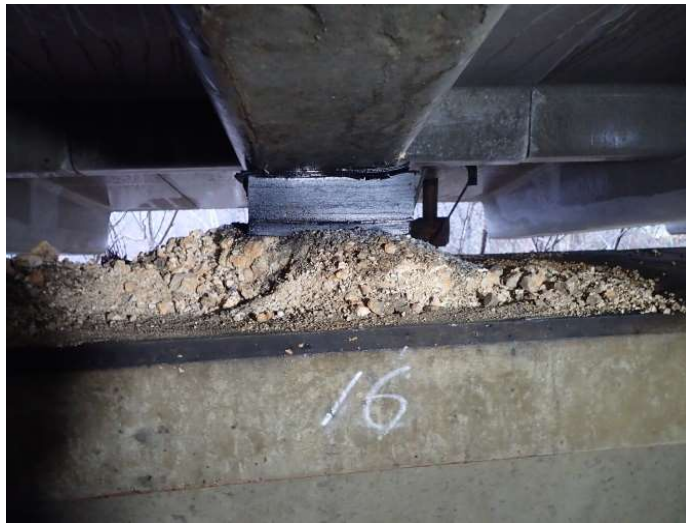
写真番号 S-11.1.6

説明
 ゴム支承のモルタルが土砂化し、支承の水平力支持機能と変位追随機能が損なわれた例。

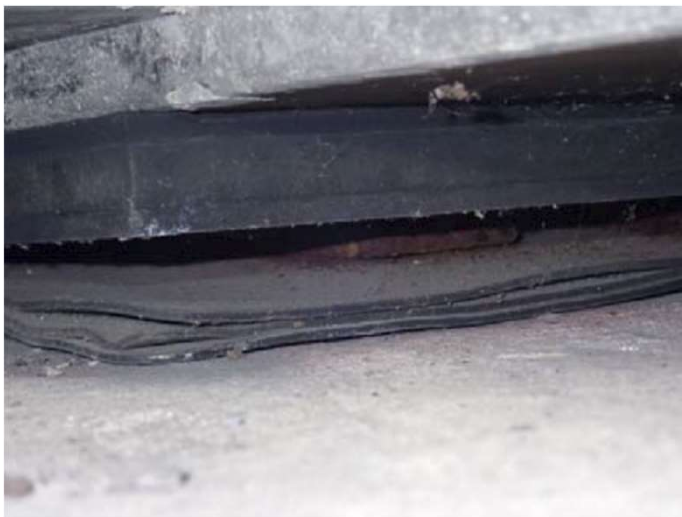
写真番号 S-11.1.7

説明
 ゴム支承が浮いており、支承の鉛直支持機能が損なわれた例。

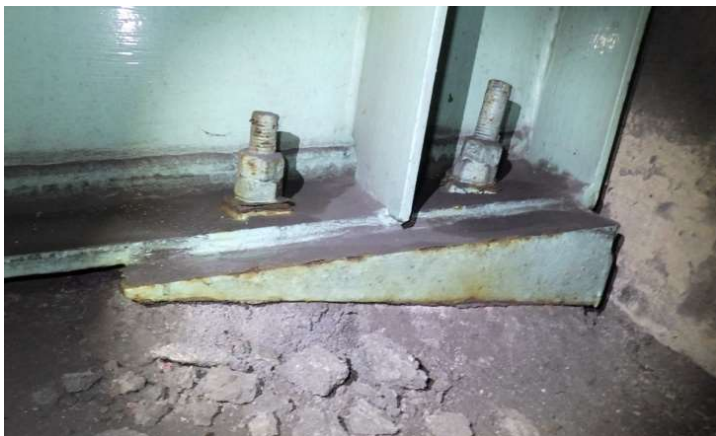
写真番号 S-11.2.1

支承モルタルが破損し、腐食したアンカーボルトがゆるんでいる。

この場合、「支承部の機能障害」、「ゆるみ・脱落」、「腐食」の3項目として扱う。

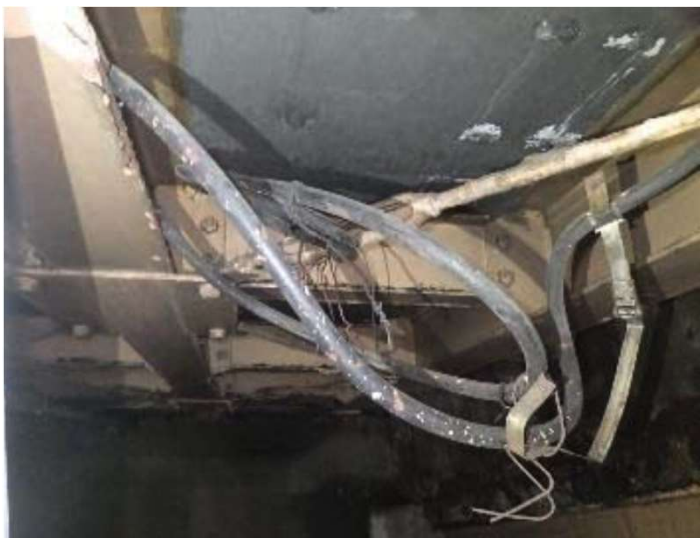
写真番号 S-12. 1. 3

ケーブル残置の例。

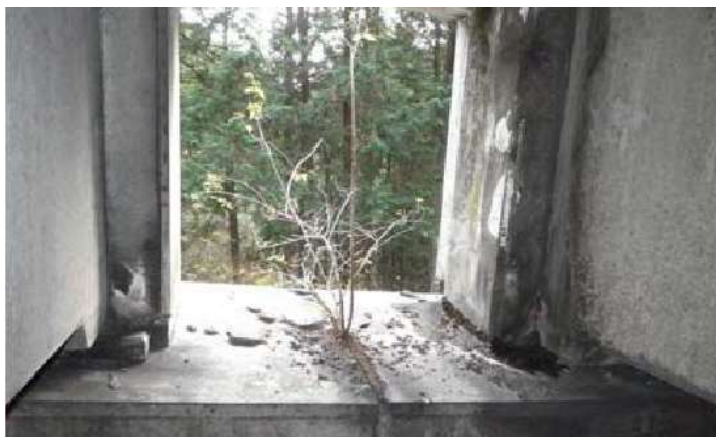
写真番号 S-12. 1. 4

柱横梁に植生していた例。

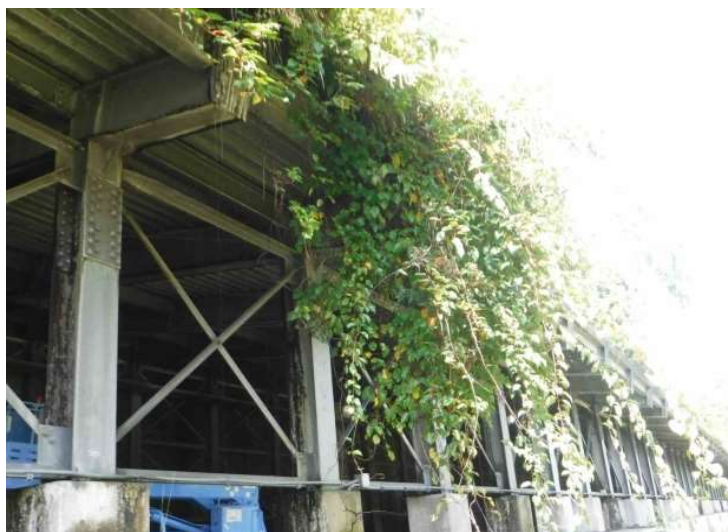
写真番号 S-12. 1. 5

頂版から植生が垂れてきた例。

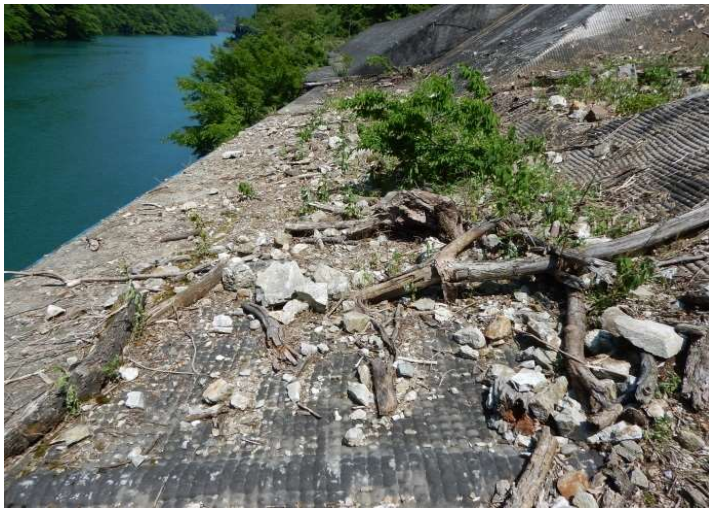
説明
緩衝材上に倒木、落石が見られた例。

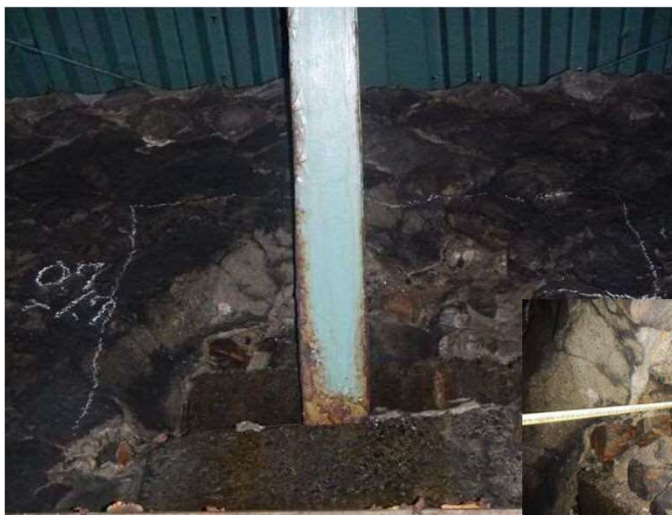
説明
山側受台に空洞が生じた例。

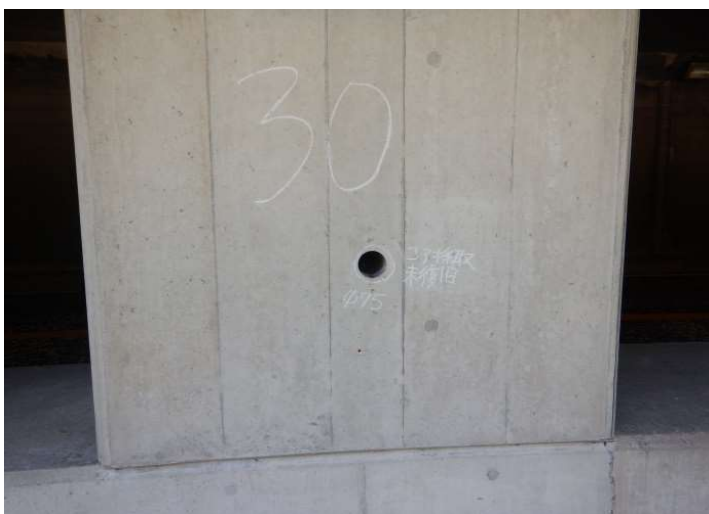
説明
谷側柱にコア抜き跡が見られた例。

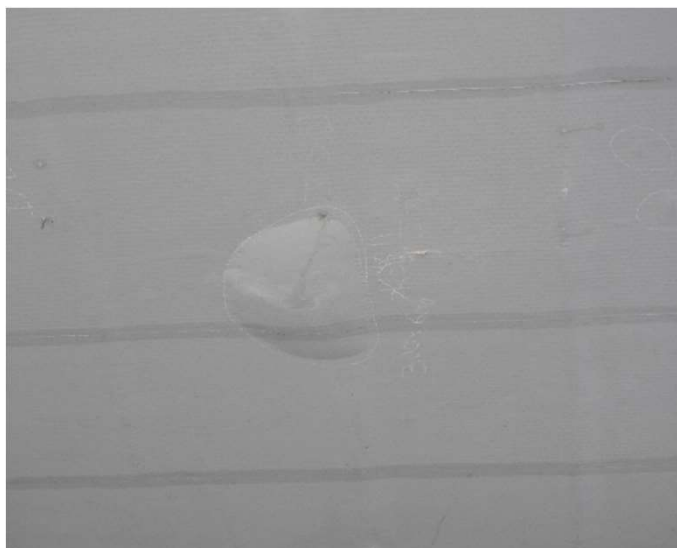
写真番号 S-13.1.1

主梁と間詰の境界からの漏水により剥落防止材内部に滞水が生じた例。

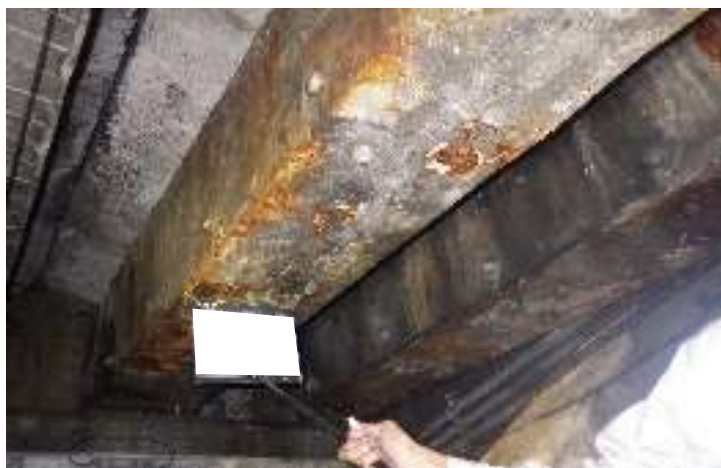
写真番号 S-13.1.2

主梁を補強した鋼板が著しく腐食した例。

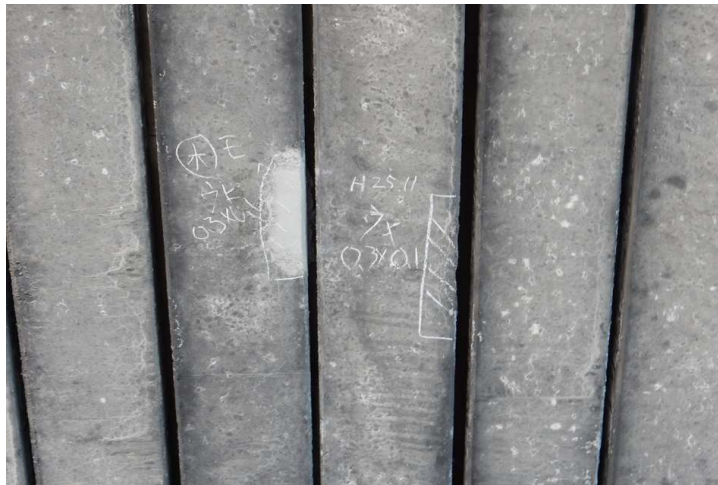
写真番号 S-13.1.3

主梁の断面修復材が再劣化し、うきが生じた例。

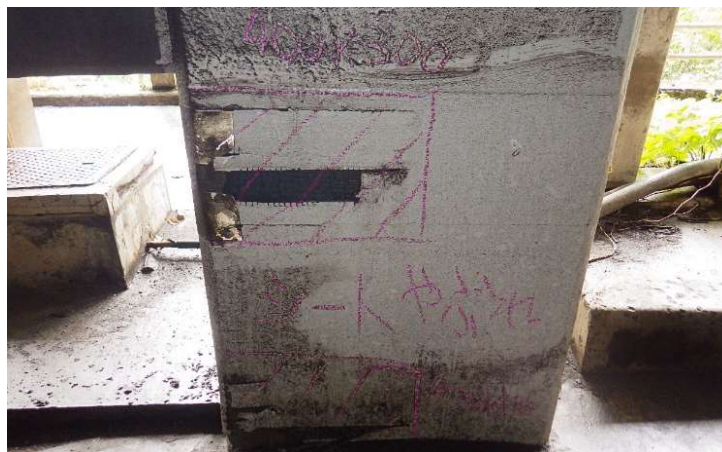
写真番号 S-13.1.5

谷側柱下端部の補修・補強材のシートの一部に剥離が生じた例。

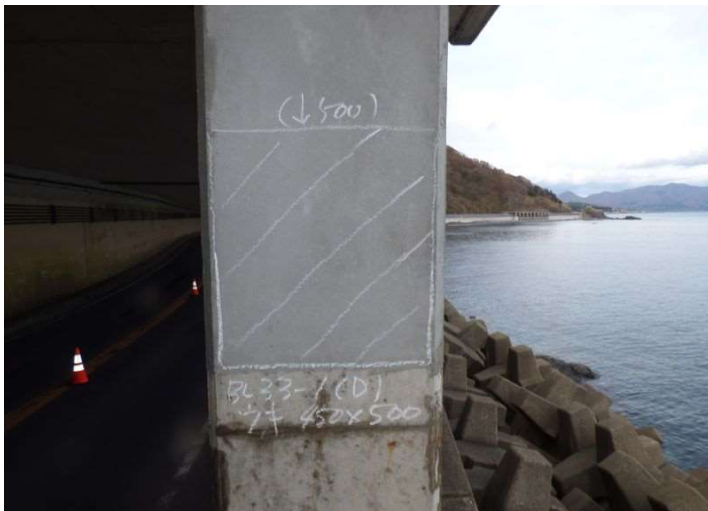
写真番号 S-13. 1. 7

説明
谷側柱の断面修復材が再劣化し、うきが生じた例。

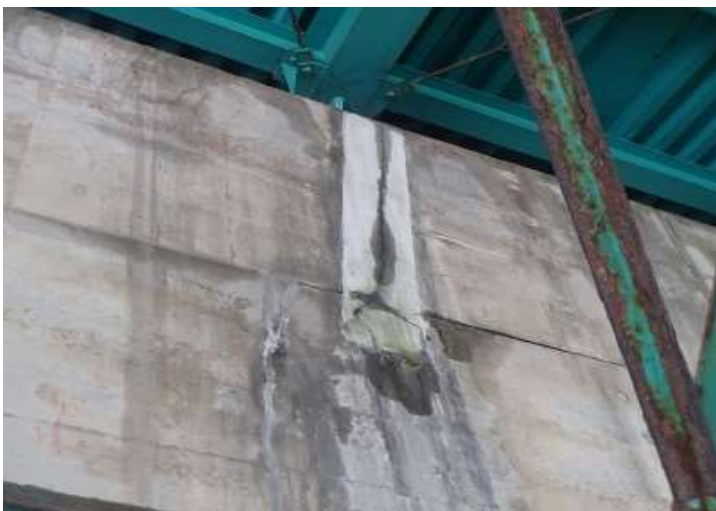
写真番号 S-13. 1. 8

説明
山側受台の補修箇所から漏水が生じた例。

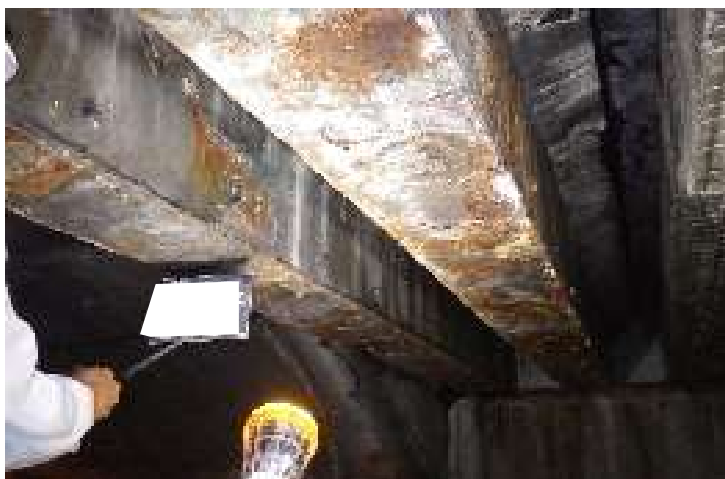
写真番号 S-13.2.1

補強した鋼板に著しい錆が生じている。

鋼板は「補修・補強材の変状」として扱う。また、目地からの遊離石灰が生じているため、「漏水・遊離石灰」としても扱う。

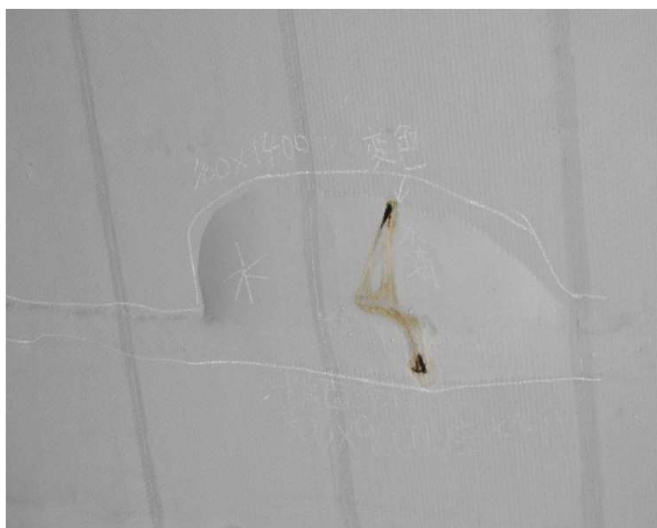
写真番号 S-13.2.2

主梁に設置している剥落防止材内部において滞水が生じ、一部変色している。

この場合、「補修・補強材の変状」、「漏水・滞水」、「変色・劣化」の3項目として扱う。

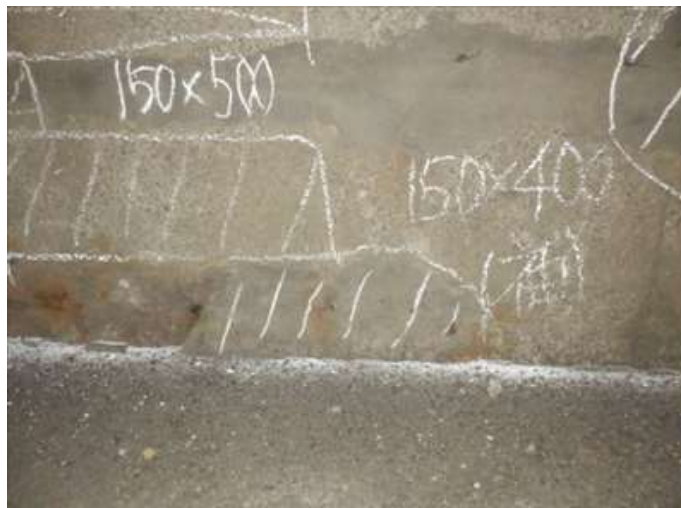
写真番号 S-13.2.4

説明
山側壁の下端部の補修箇所からうきが生じている。

この場合、「補修・補強材の変状」、「うき」の2項目として扱う。

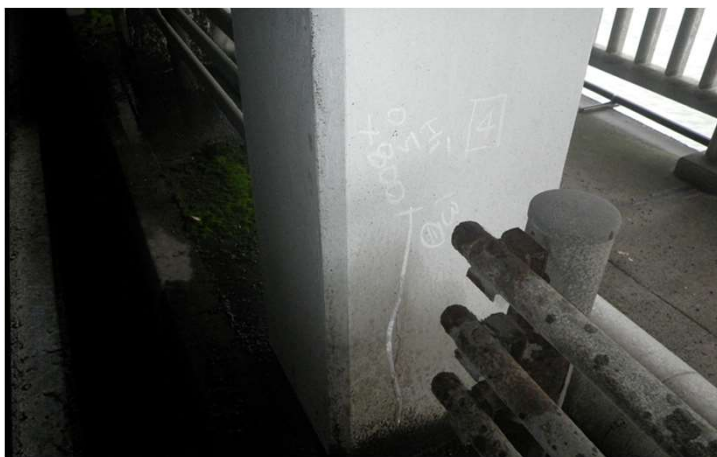
写真番号 S-13.2.5

説明
保護塗装した谷側柱にひびわれが生じている。

この場合、「補修・補強材の変状」、「ひびわれ」の2項目として扱う。

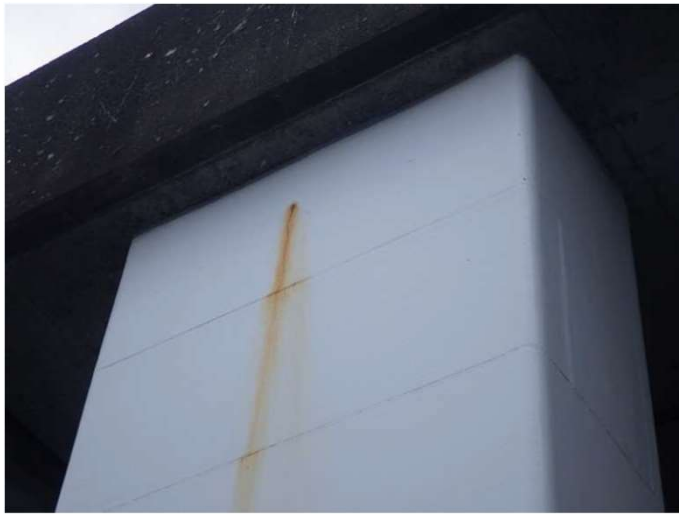
写真番号 S-13.2.6

説明
補修された谷側柱において、補強繊維からの茶褐色析出物がみられ、内部鋼材の錆汁が顕在化している。

この場合、「補修・補強材の変状」、「漏水・遊離石灰」の2項目として扱う。
