シェッド、大型カルバート等の定期点検に関する参考資料（2020年版）

－シェッド、大型カルバート等変状事例集－

Reference to Inspection Manual for Sheds and Shelters and Large culverts (2020)

- Casebook of deformation of Sheds and Shelters and Large culverts -

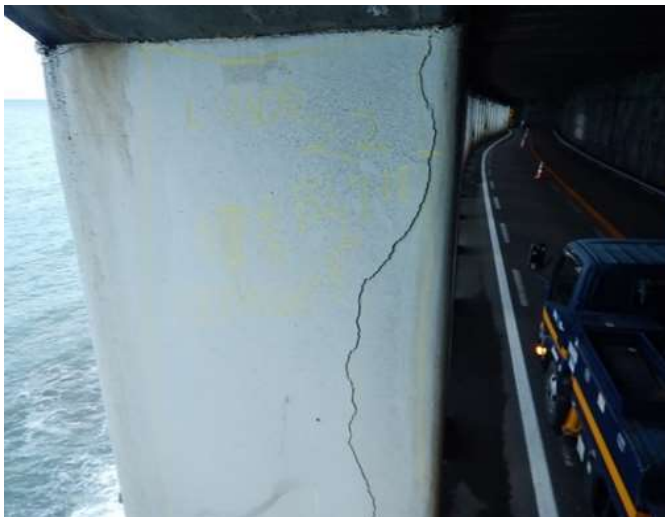
写真番号 S-13.2.7

説明
保護塗装した谷側柱にひびわれ、うきの変状が生じている。

この場合、「補修・補強材の変状」、「ひびわれ」、「うき」の3項目として扱う。

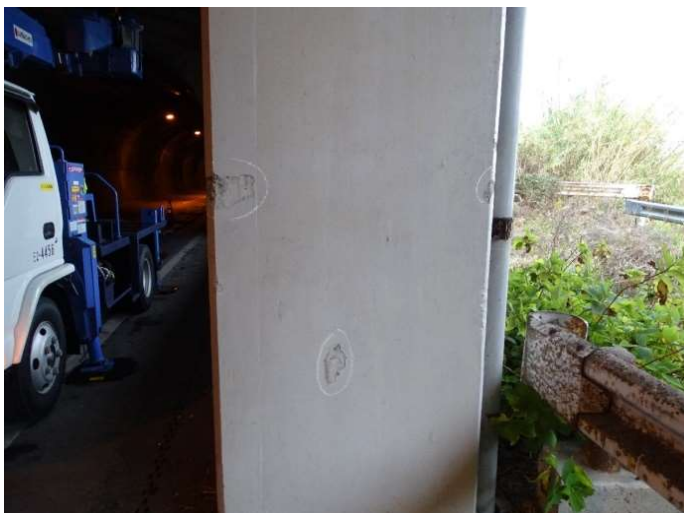
写真番号 S-13.2.8

説明
保護塗装した谷側柱に塗装の剥離が生じている。

コンクリート塗装の剥離は、「補修・補強材の変状」として扱い、「防食機能の劣化」としては扱わない。

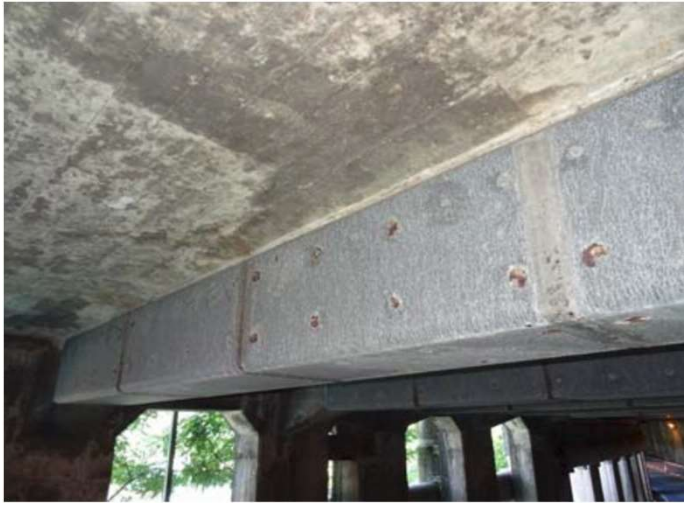
写真番号	S-13.3.1
部材名	主梁 (SP-C-Mg)
備考	主梁部の鋼板に小範囲の錆が生じている。 【分類1：鋼板】

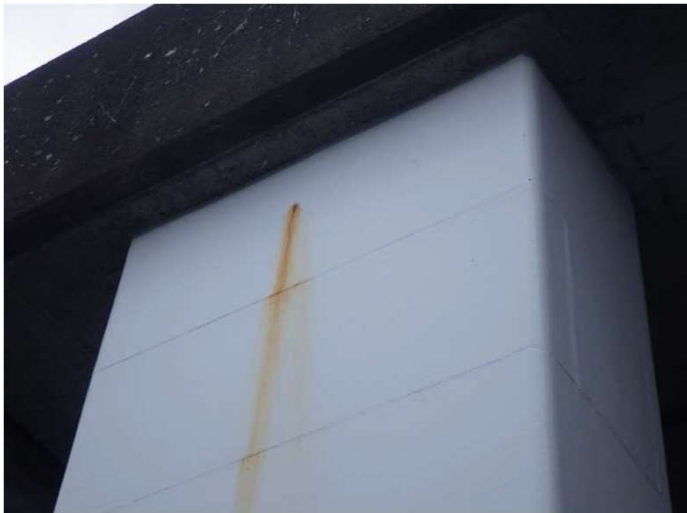
写真番号	S-13.3.2
部材名	谷側柱 (SP-C-Co)
備考	谷側柱の補強繊維から内部鋼材の錆汁の顕在化による茶褐色析出物が生じている。 【分類2：繊維】

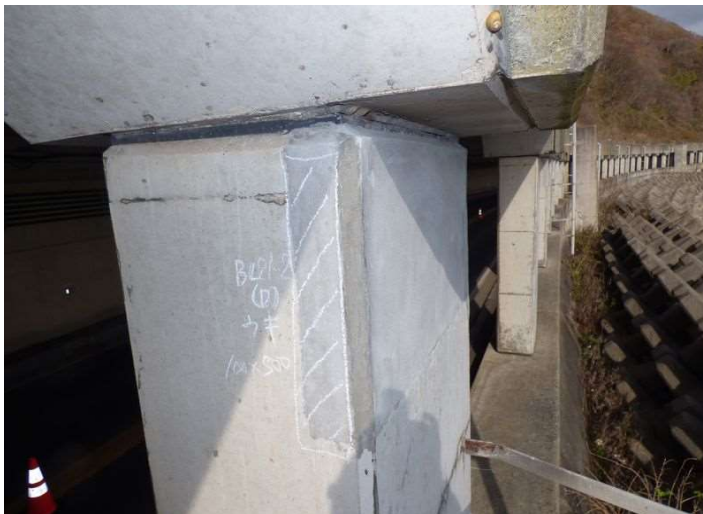
写真番号	S-13.3.3
部材名	谷側柱 (SP-C-Co)
備考	谷側柱の補修箇所以小範囲のうきが生じている。 (注：うきをチョークでマーキングしている) 【分類3：コンクリート系】

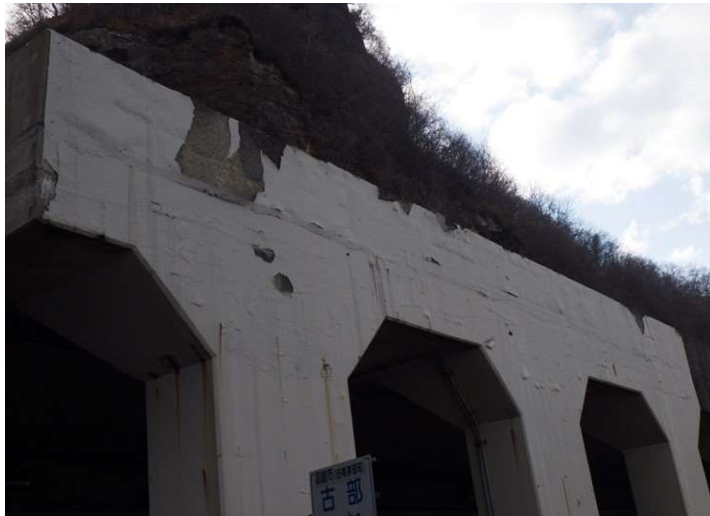
写真番号	S-13.3.4
部材名	頂版及び土留壁 (SP-C-Ds, SL-C-Rw)
備考	頂版に塗装の剥離が生じている。 【分類4：塗装系】

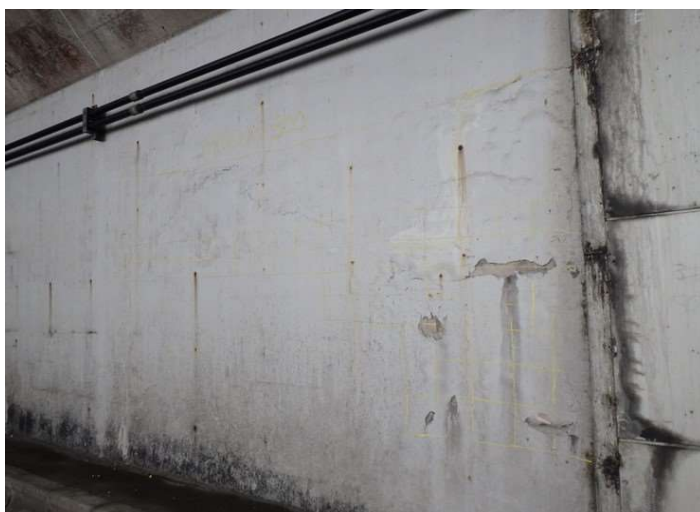
写真番号	S-13.3.6
部材名	山側壁 (SP-C-Sw)
備考	山側壁に塗装の剥離が生じている。 【分類4：塗装系】

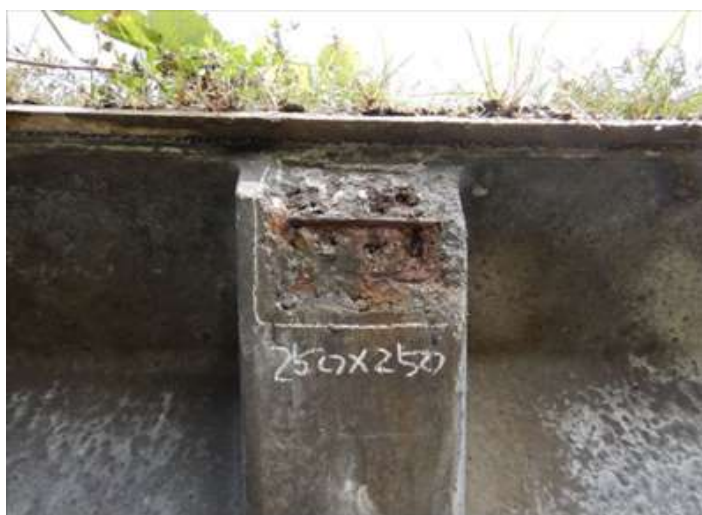
写真番号 S-14.1.1

説明
主梁のP C定着部に剥離・鉄筋露出が生じた例。

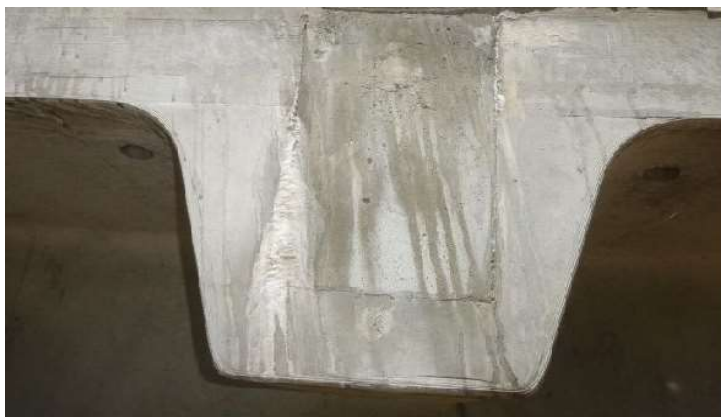
写真番号 S-14.1.2

説明
横梁の定着部に遊離石灰が生じた例。

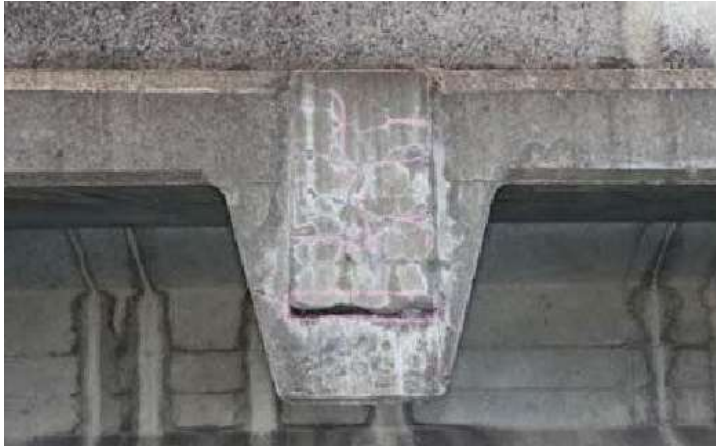
写真番号 S-14.1.3

横梁の定着部に遊離石灰を伴うひびわれが生じた例。

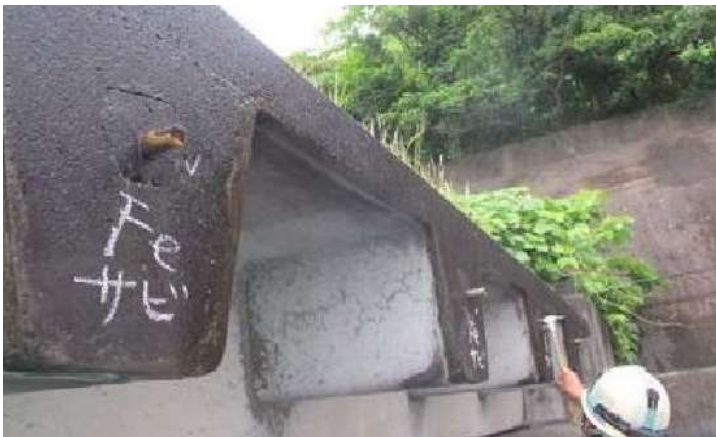
写真番号 S-14.1.4

PC鋼材横締めに腐食が生じた例。

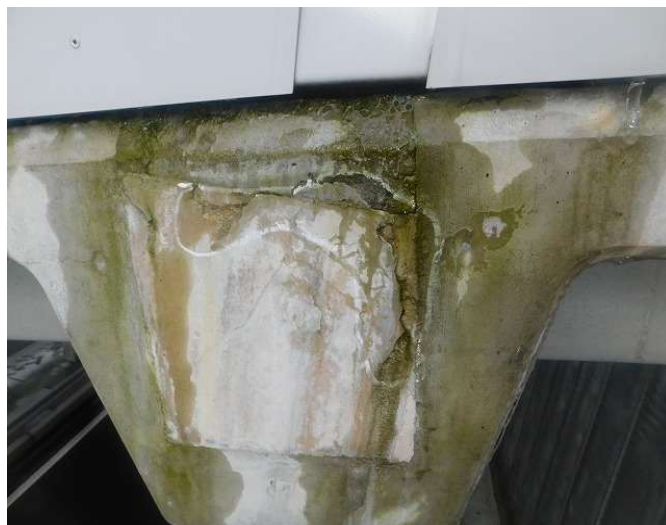
写真番号 S-14.1.5

横梁の定着部に剥離が生じた例。

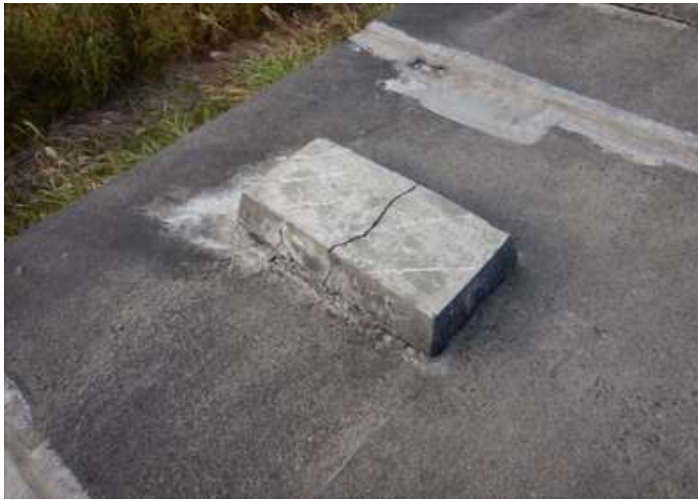
写真番号 S-14.1.6

説明
谷側柱のPC定着部にうき、ひびわれおよび遊離石灰が生じた例。

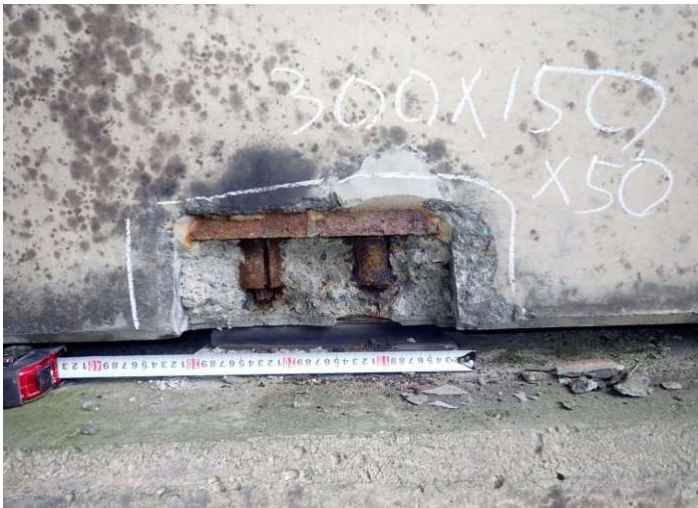
写真番号 S-14.1.7

説明
PCスノーシェルターの定着部において定着金具が露出し、露出部全体に錆が生じた例。

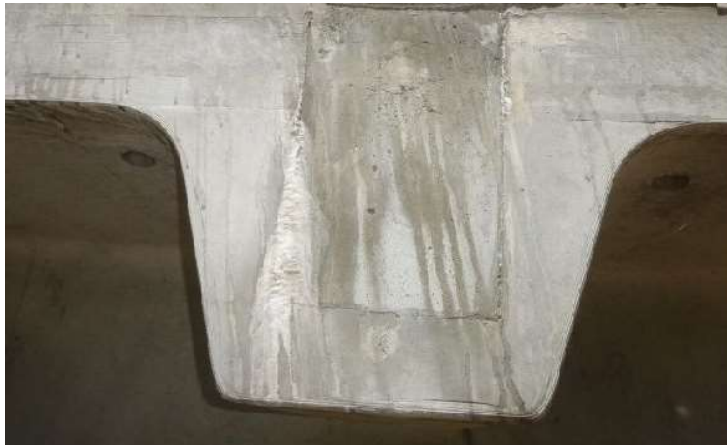
写真番号 S-14.2.1

横梁のP C鋼材の定着部に遊離石灰が生じている。

この場合，「定着部の変状」，「漏水・遊離石灰」の2項目として扱う。

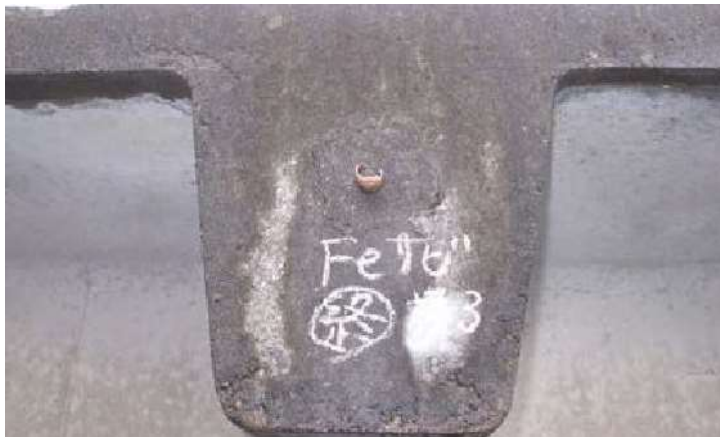
写真番号 S-14.2.2

露出した横梁のP C鋼材の定着部に腐食が生じている。

P C鋼材が腐食した場合は，「腐食」として扱わず，「定着部の変状」として扱う。

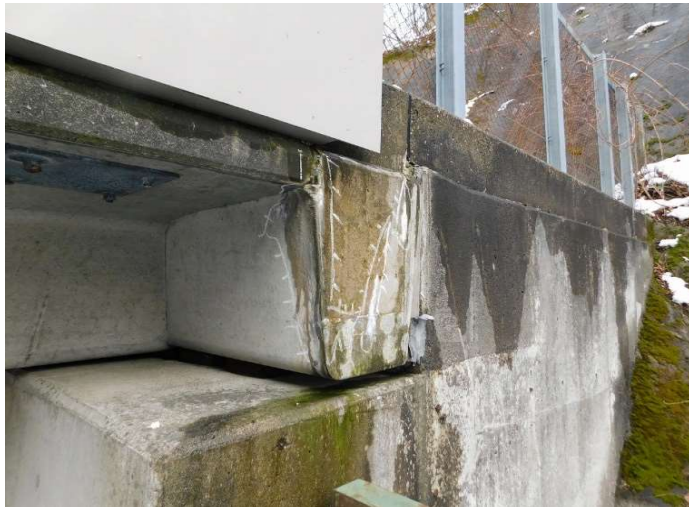
写真番号	S-14.2.3
説明	
<p>横梁のPC鋼材の定着部にうきおよび遊離石灰が生じている。</p> <p>この場合、「定着部の変状」、「漏水・遊離石灰」、「うき」の3項目として扱う。</p> <p>(注：うきをチョークでマーキングしている)</p>

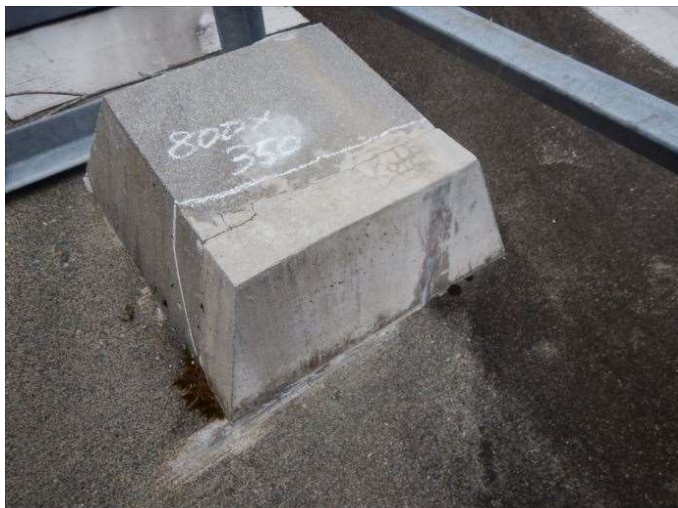
写真番号	S-14.2.4
説明	
<p>PC定着部にうきが生じている。</p> <p>この場合、「定着部の変状」、「うき」の2項目として扱う。</p> <p>(注：うきをチョークでマーキングしている)</p>

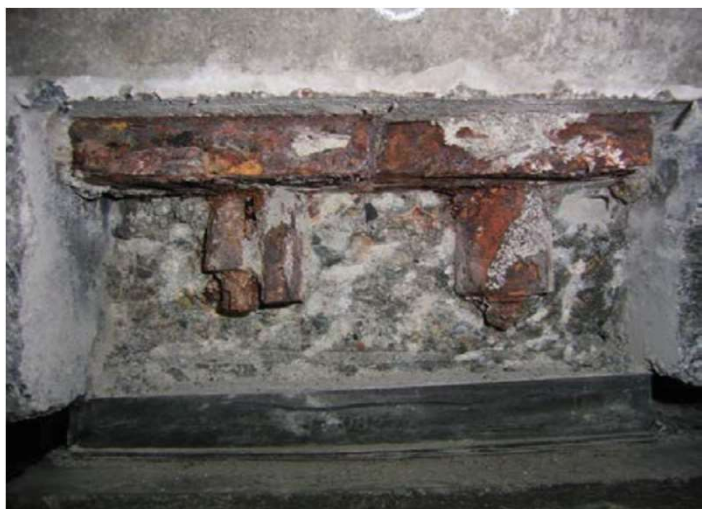
写真番号	S-14.2.5
説明	
<p>シェルター支承部の定着部が腐食し、欠損している。</p> <p>この場合、「定着部の変状」、「剥離・鉄筋露出」の2項目として扱う。</p>

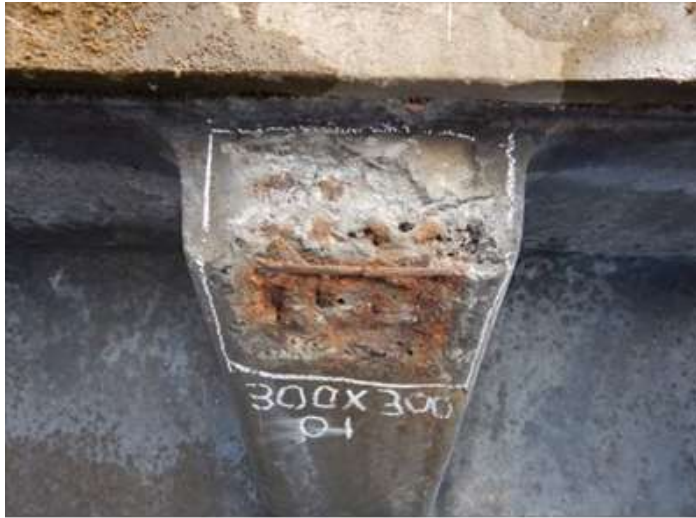
写真番号	S-14.3.4
部材名	主梁 (SP-C-Mg)
備考	主梁のPC鋼材の定着部のコンクリートに著しい変状(剥離・鉄筋露出)が生じている。

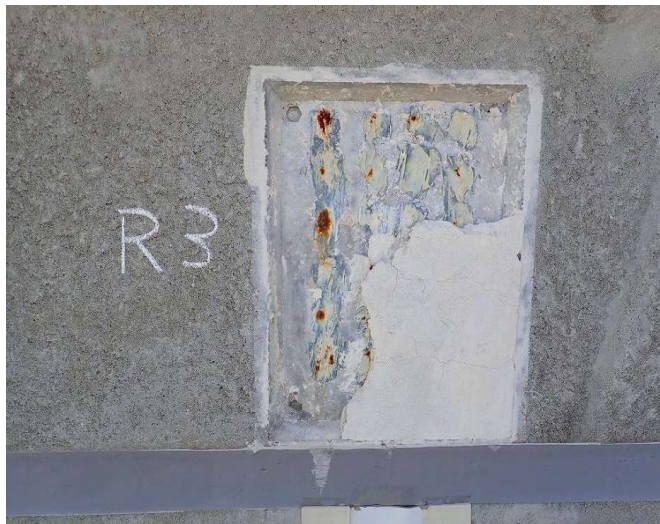
写真番号	S-14.3.5
部材名	主溝(シェルター) (SP-C-Mg)
備考	主溝のPC鋼材の定着部のコンクリートに著しい変状(剥離・鉄筋露出)が生じている。

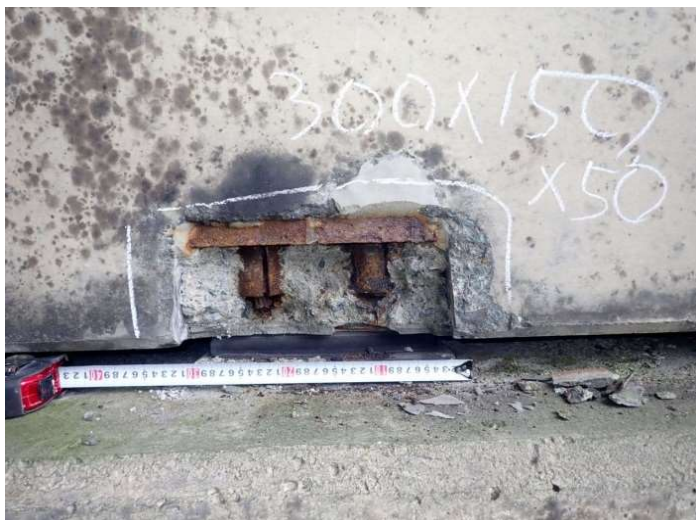
写真番号	S-14.3.6
部材名	主溝(シェルター) (SP-C-Mg)
備考	主溝のPC鋼材の定着部のコンクリートに著しい変状(腐食, 鉄筋露出)が生じている。

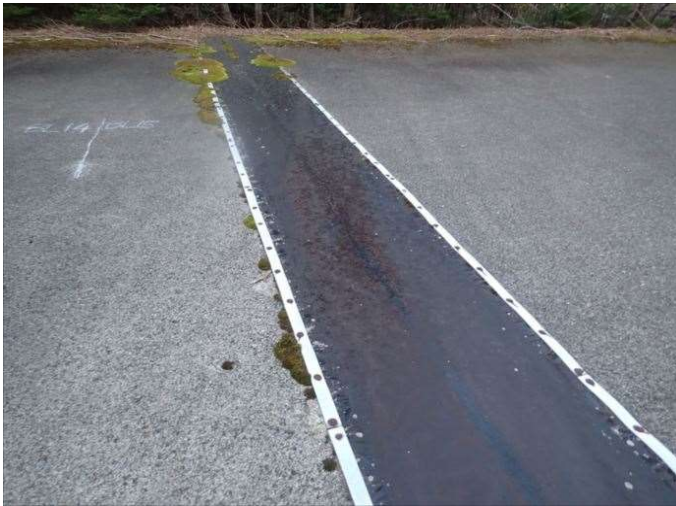
写真番号 S-15. 1. 1

頂版上の防水シートに劣化が生じた例。

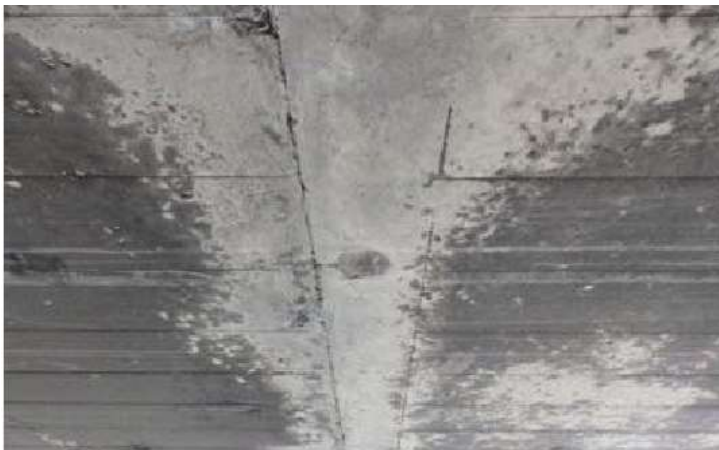
写真番号 S-15. 1. 2

頂版の目地部付近でコンクリートが変色した例。

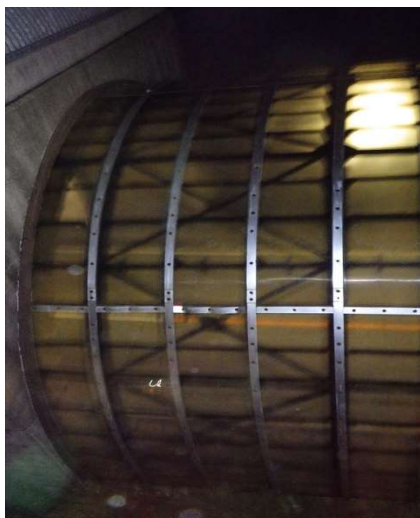
写真番号 S-15.1.3

説明
シェルターの頂版(アクリル板)が変色した例。

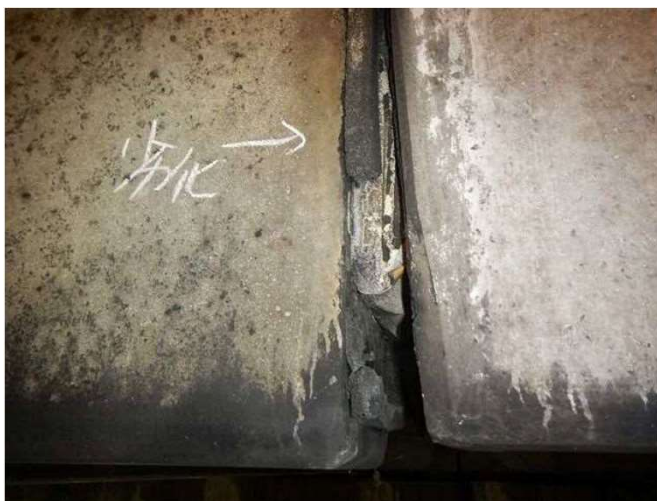
写真番号 S-15.1.4

説明
横梁の目地材が劣化した例。

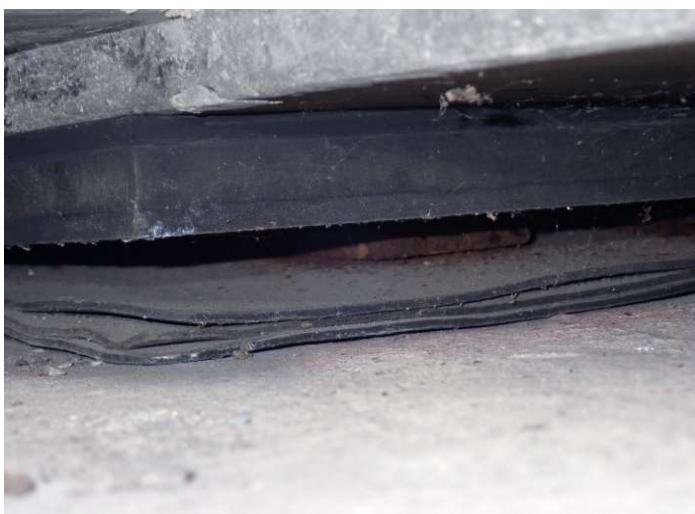
写真番号 S-15.1.5

説明
ゴム支承が劣化した例。

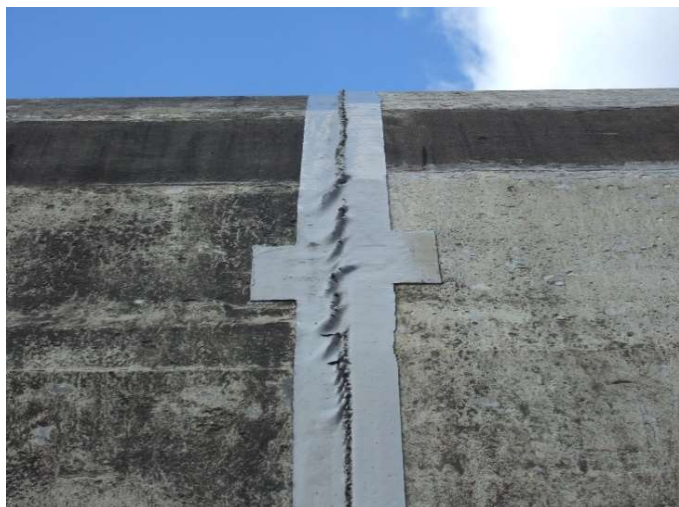
写真番号 S-15.1.6

説明
土留壁の止水材が劣化した例。

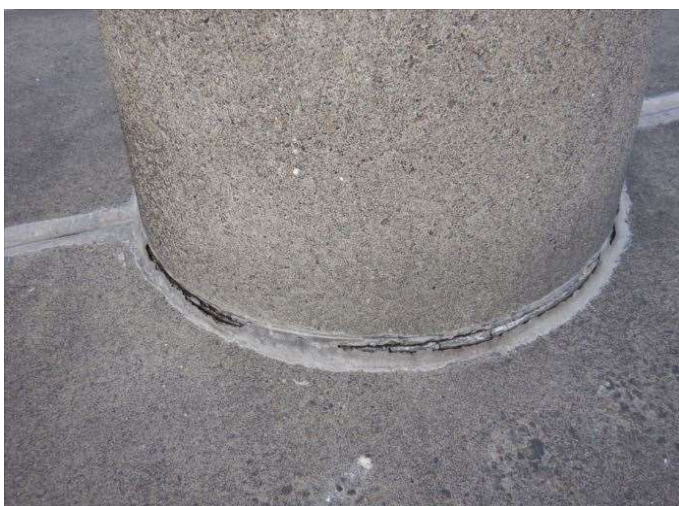
写真番号 S-15.1.7

説明
採光窓のコンクリート付け根部の止水材が劣化した例。

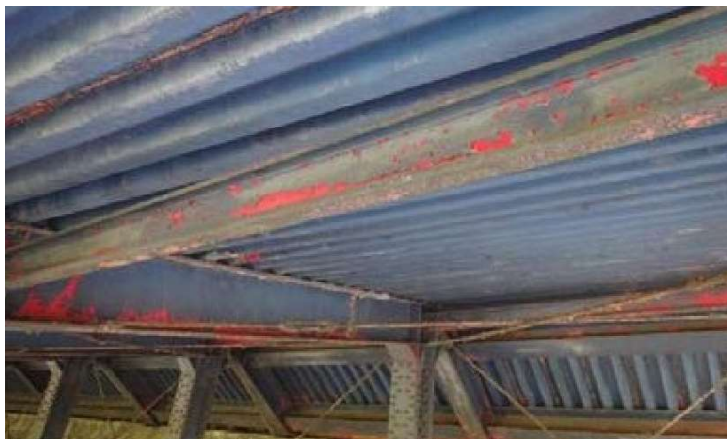
写真番号 S-15.2.1

説明
頂版の塗膜が変色している。
変色の原因が塗膜の劣化であることから「防食機能の劣化」として扱う。

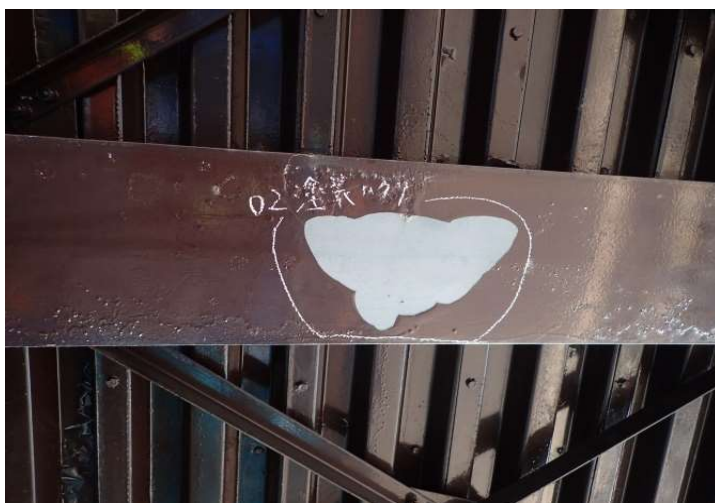
写真番号 S-15.2.2

説明
主梁に塗装の剥離が生じている。
変色の原因が塗膜の剥離であることから「防食機能の劣化」として扱う。

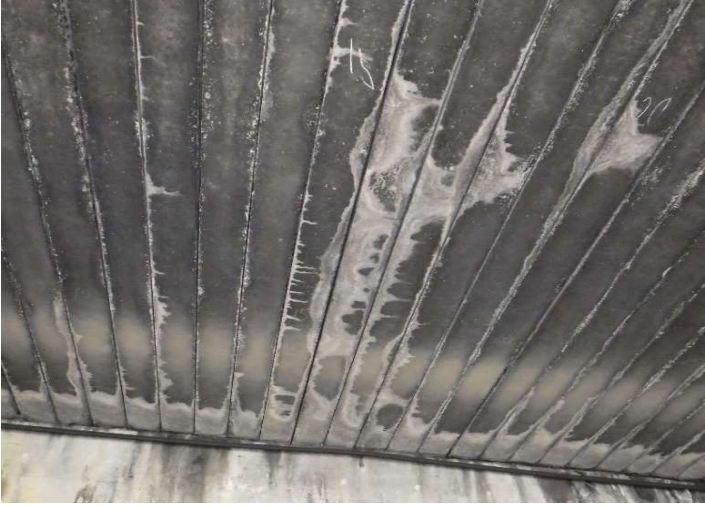
<table border="1" style="width:100%; border-collapse: collapse;"> <tr> <td style="width:20%;">写真番号</td> <td>S-15. 3. 1</td> </tr> <tr> <td>部材名</td> <td>主梁 (SP-C-Mg)</td> </tr> <tr> <td>備考</td> <td>主梁のコンクリートが変色している。 【分類1：コンクリート】</td> </tr> </table>	写真番号	S-15. 3. 1	部材名	主梁 (SP-C-Mg)	備考	主梁のコンクリートが変色している。 【分類1：コンクリート】
写真番号	S-15. 3. 1						
部材名	主梁 (SP-C-Mg)						
備考	主梁のコンクリートが変色している。 【分類1：コンクリート】

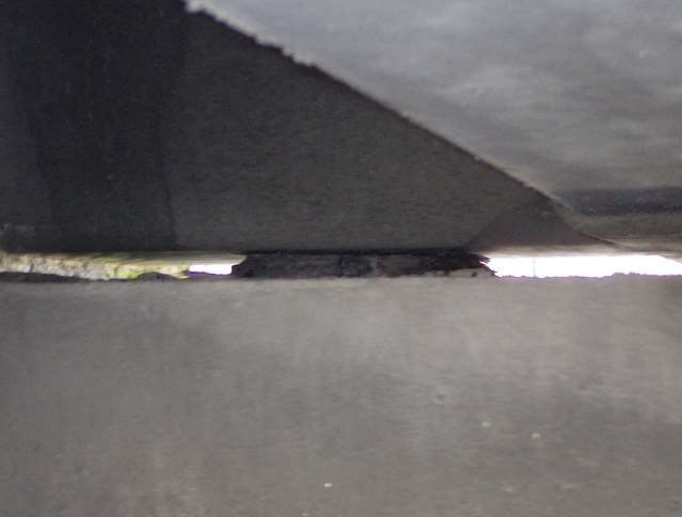
<table border="1" style="width:100%; border-collapse: collapse;"> <tr> <td style="width:20%;">写真番号</td> <td>S-15. 3. 2</td> </tr> <tr> <td>部材名</td> <td>ゴム支承 (B-X-Br)</td> </tr> <tr> <td>備考</td> <td>ゴム支承が劣化している。 【分類2：ゴム】</td> </tr> </table>	写真番号	S-15. 3. 2	部材名	ゴム支承 (B-X-Br)	備考	ゴム支承が劣化している。 【分類2：ゴム】
写真番号	S-15. 3. 2						
部材名	ゴム支承 (B-X-Br)						
備考	ゴム支承が劣化している。 【分類2：ゴム】

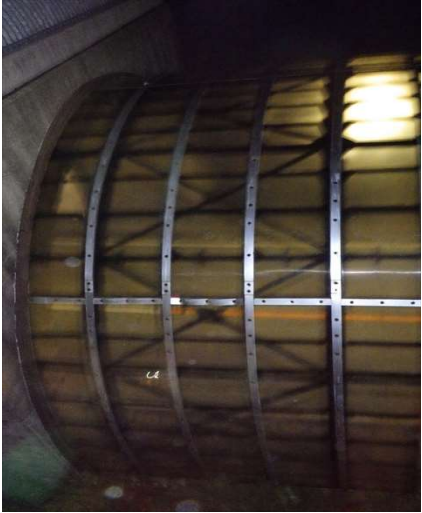
<table border="1" style="width:100%; border-collapse: collapse;"> <tr> <td style="width:20%;">写真番号</td> <td>S-15. 3. 3</td> </tr> <tr> <td>部材名</td> <td>頂版 (SP-X-Ds)</td> </tr> <tr> <td>備考</td> <td>シェルターの頂版が変色している。 【分類3：プラスチック】</td> </tr> </table>	写真番号	S-15. 3. 3	部材名	頂版 (SP-X-Ds)	備考	シェルターの頂版が変色している。 【分類3：プラスチック】

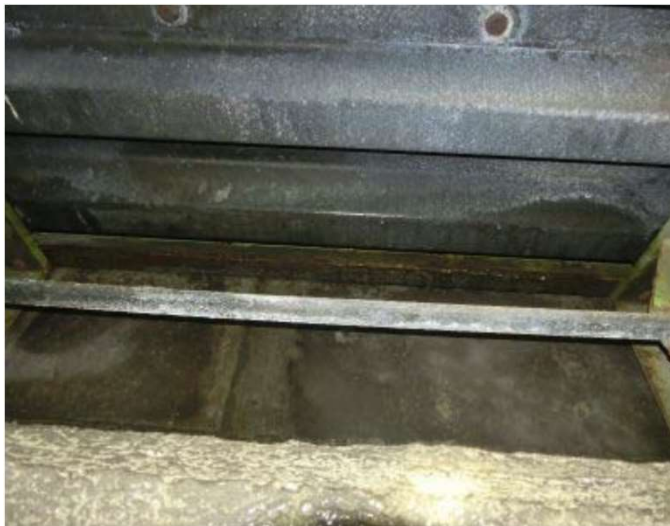
写真番号 S-16. 1. 1

説明
頂版から漏水が生じた例。

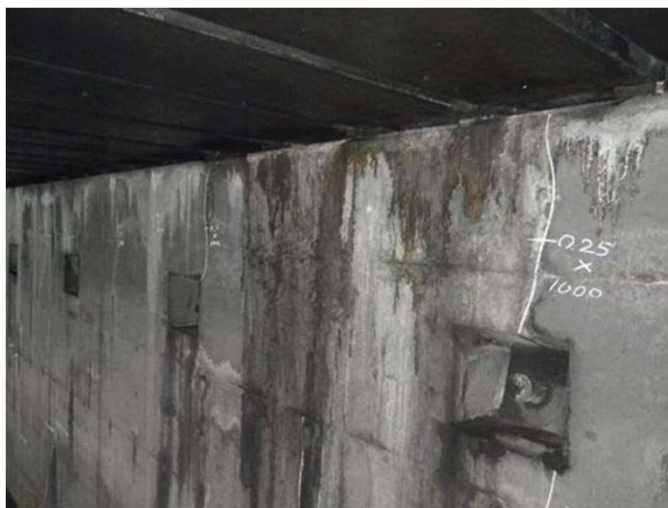
写真番号 S-16.1.4

説明
山側受台の沓座部からの漏水跡が見られた例。

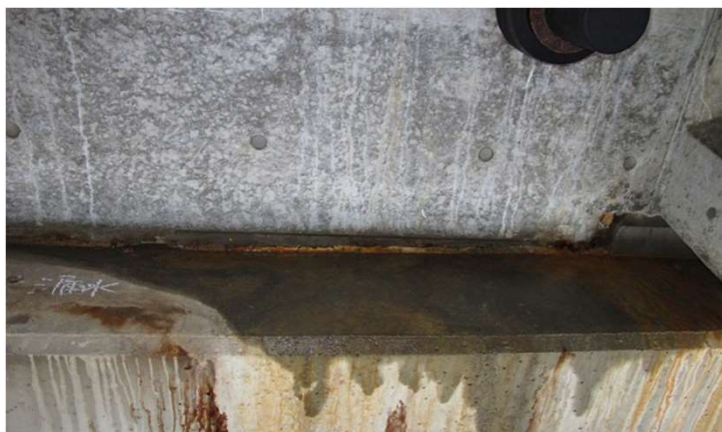
写真番号 S-16.1.5

説明
山側受台の台座に漏水・滞水が生じた例。

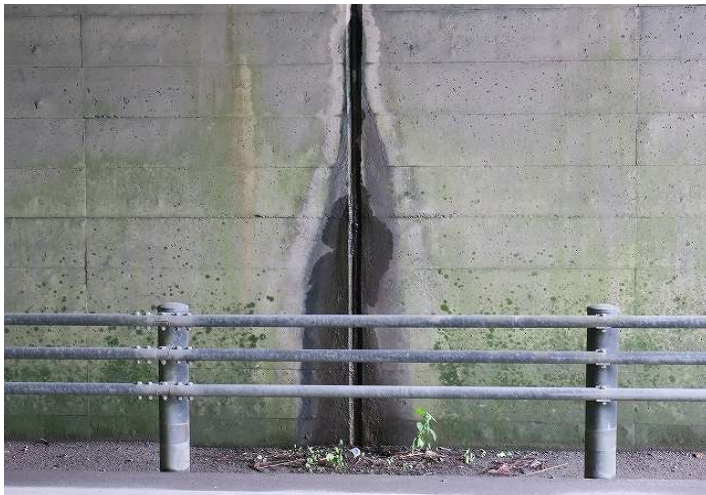
写真番号 S-16.1.6

山側受台の目地部から漏水が生じた例。

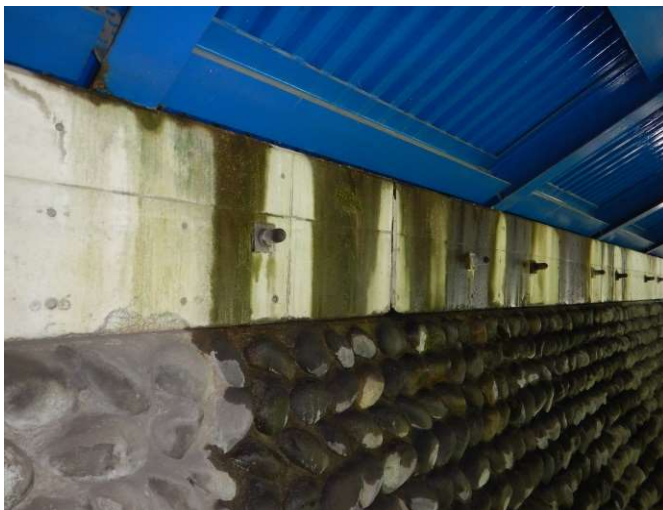
写真番号 S-16.1.7

山側擁壁の背面から漏水が生じた例。

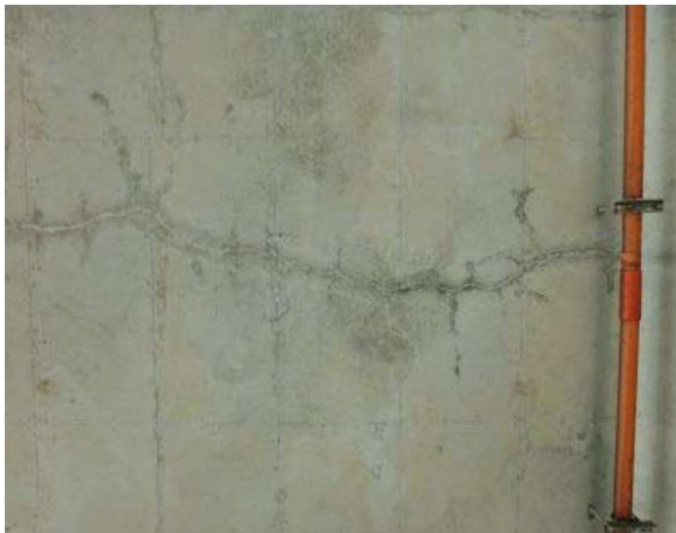
写真番号 S-16.2.1

頂版コンクリートから漏水が生じている。

コンクリート部材内部を通過して漏水していることから、「漏水・遊離石灰」として扱う。

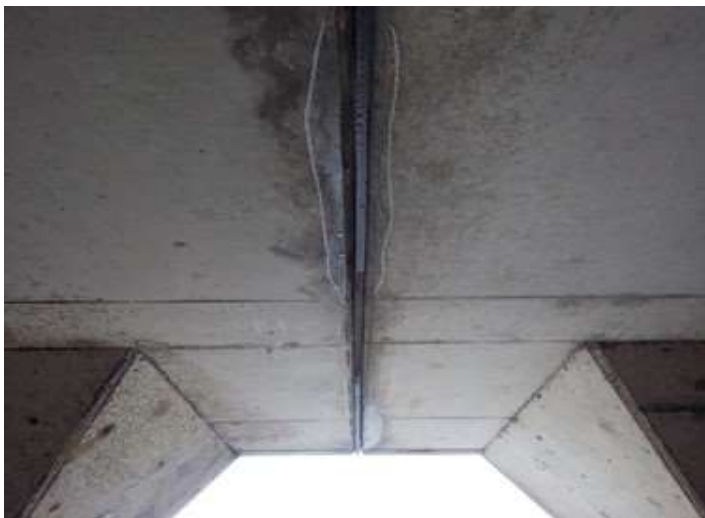
写真番号 S-16.2.2

頂版の目地部から漏水が生じている。

コンクリート部材内部を通過してひびわれ等から流出するものではないため、「漏水・滞水」として扱う。

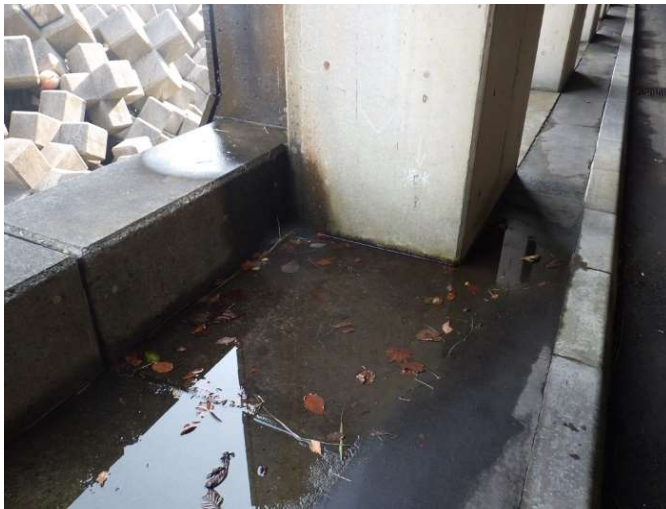
写真番号 S-16. 2. 6

目地部からの漏水により底版の天端で滞水している。

雨水が侵入し滞留している状態は「漏水・滞水」として扱う。ただし、激しい降雨などのときには排水能力を超えて各部で滞水が生じる場合がある。このような場合には変状として取り扱わない。

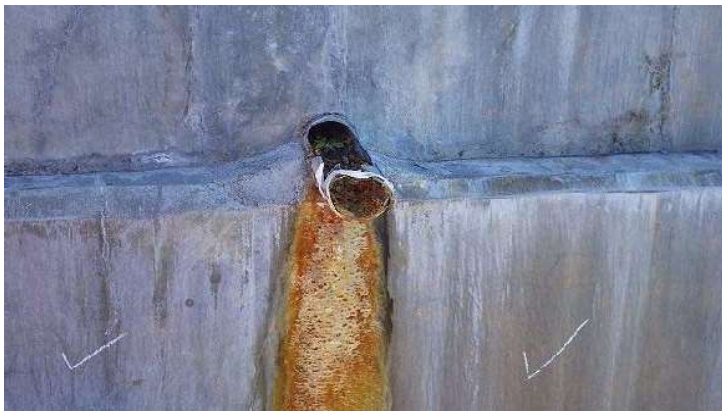
写真番号 S-16. 2. 7

排水管が破損し、漏水している。

排水管の変状については「漏水・滞水」は対象とせず、「変形・欠損」として扱う。また、頂版は「漏水・滞水」として扱う。

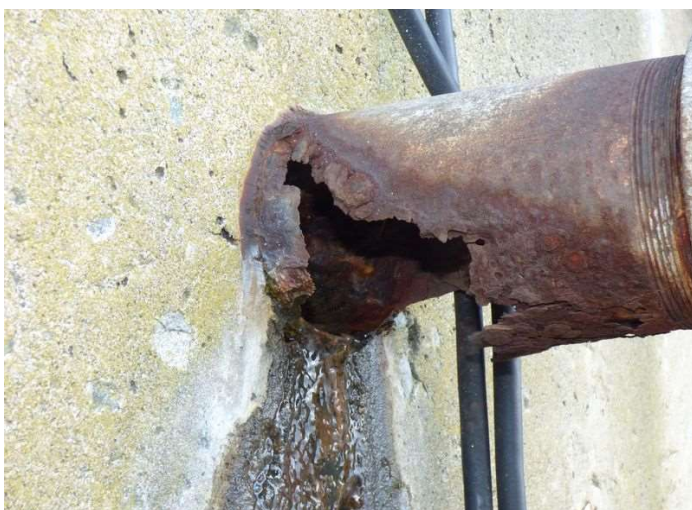
写真番号 S-16. 2. 8

排水管の腐食により漏水している。

排水管の変状については、「漏水・滞水」の対象としない。排水管に該当する変状（腐食）として扱う。また、頂版は「漏水・滞水」として扱う。

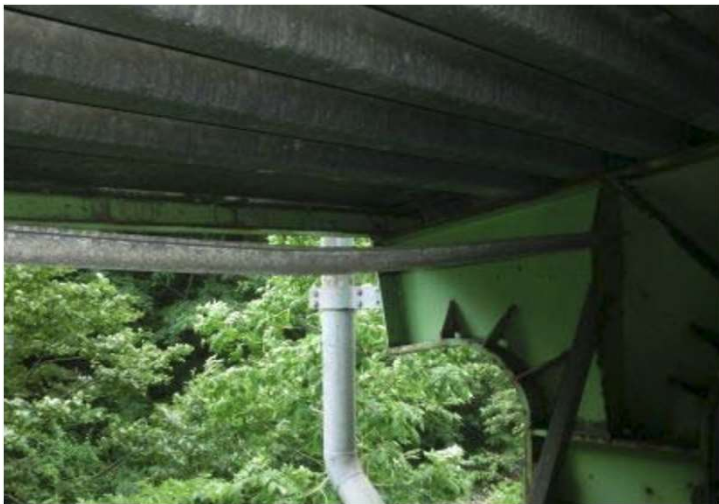
写真番号 S-18.1.2

説明
横梁に変形が生じた例。

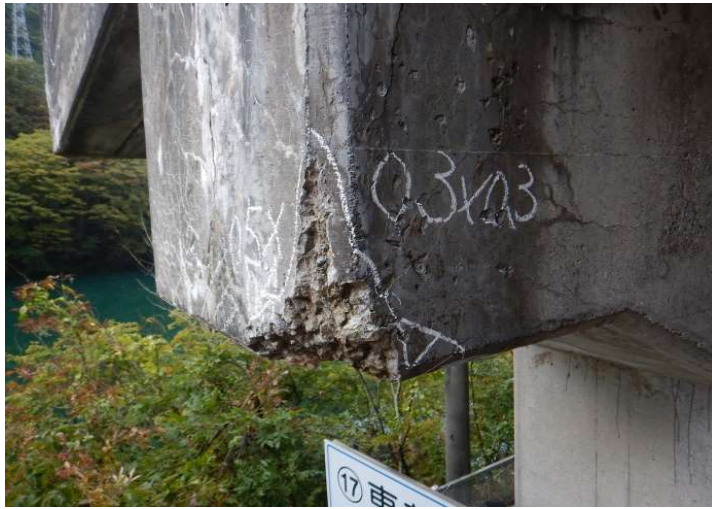
写真番号 S-18.1.3

説明
柱横梁に欠損が生じた例。

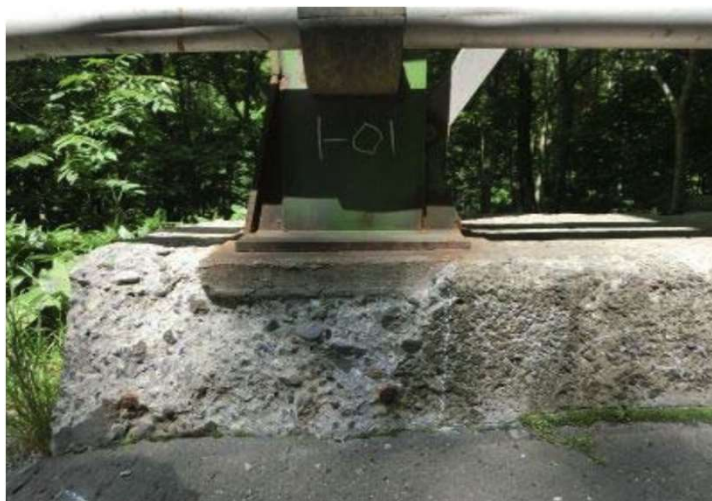
写真番号 S-18.1.5

説明
谷側受台に欠損が生じた例。

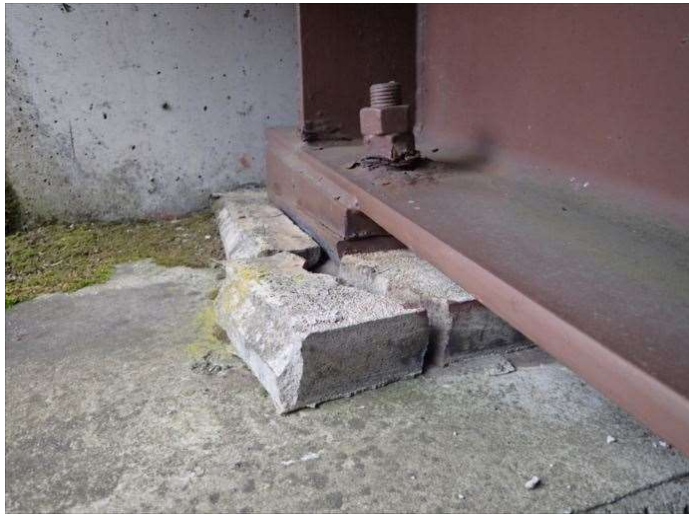
写真番号 S-18.1.6

支承部(山側壁部)の支承モルタルに欠損が生じた例。

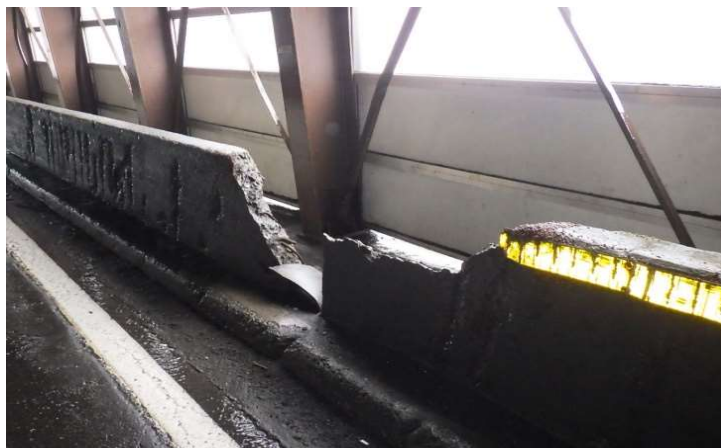
写真番号 S-18.1.7

車両衝突により防護柵に欠損が生じた例。

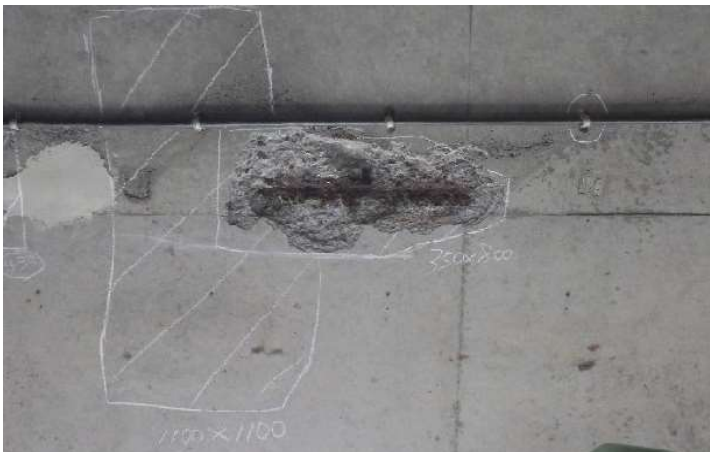
写真番号	S-18.2.2
説明	
頂版コンクリートに剥離と鉄筋腐食が生じている。	
この場合、「剥離・鉄筋露出」として扱う。

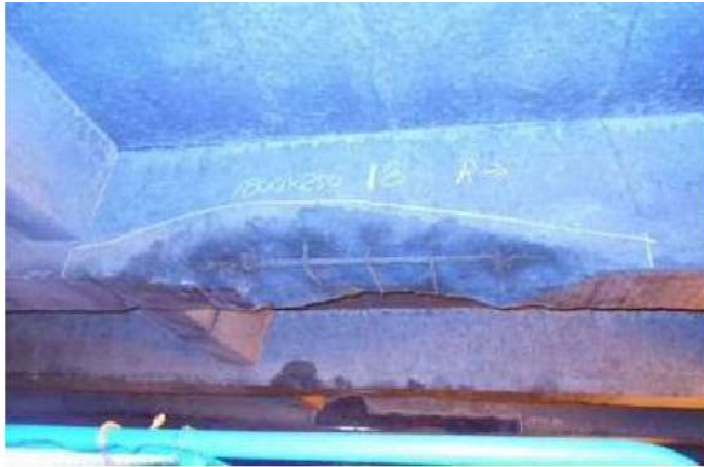
写真番号 S-18.2.3

主梁に欠損（衝突痕）が生じ、鉄筋が露出している。

この場合、「変形・欠損」,
「剥離・鉄筋露出」の2項目として扱う。

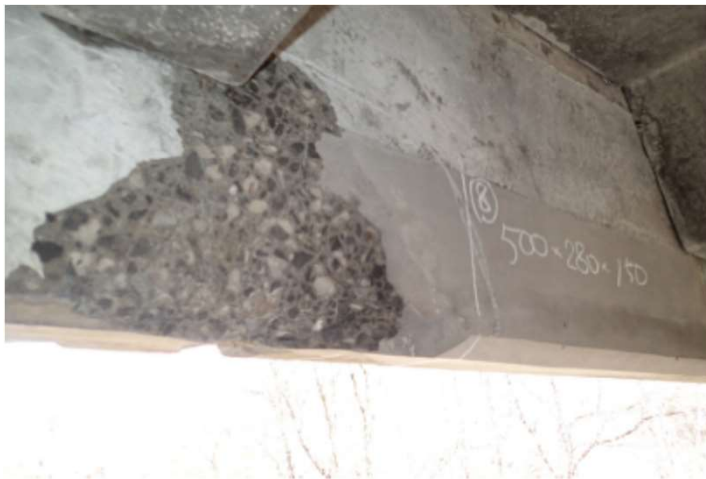
写真番号 S-18.2.4

主梁に欠損（衝突痕）が生じている。

衝突による大きな外力による断面欠損であるため、「変形・欠損」として扱う。

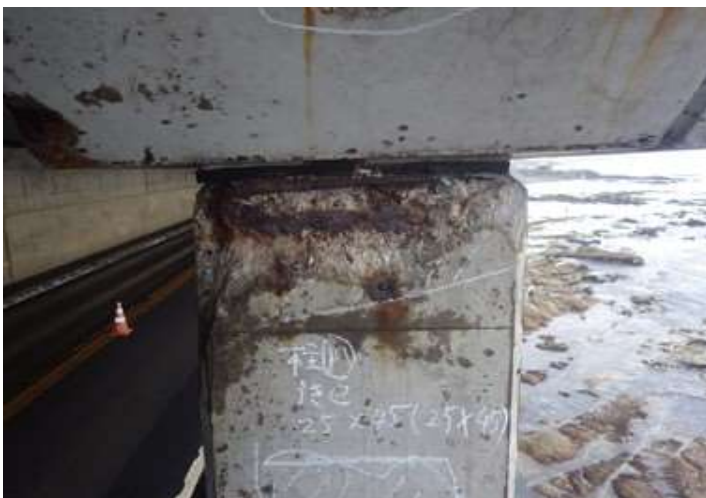
写真番号 S-18.2.5

谷側柱コンクリートに剥離と鉄筋腐食が生じている。

この場合、「剥離・鉄筋露出」として扱う。

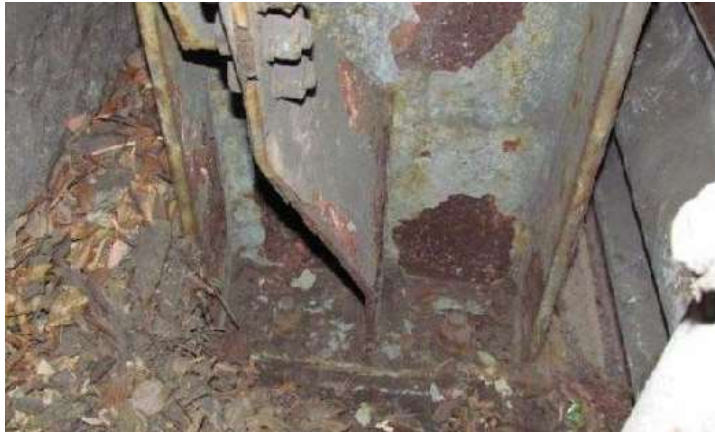
写真番号 S-18.2.6

説明
柱ブレース（山側）に局所的な変形と塗装のはがれ、腐食が生じている。

この場合、「変形・欠損」,
「腐食」の2項目として扱う。

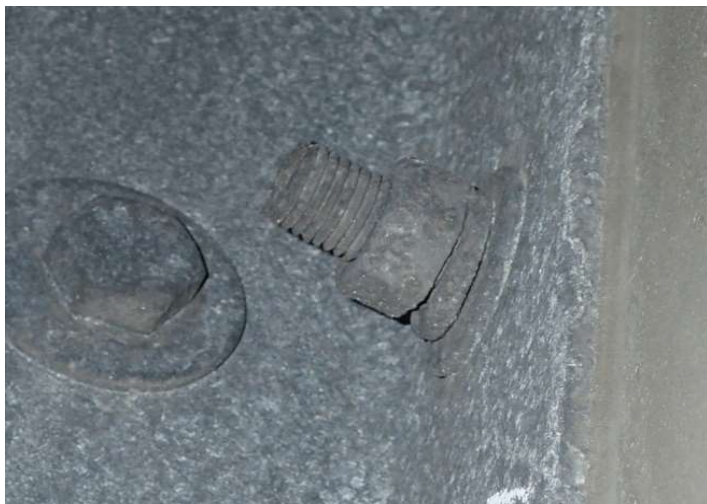
写真番号 S-18.2.7

説明
遊間部のボルトに変形が生じている。

ボルトにゆりみがない場合には「変形・欠損」として扱う。

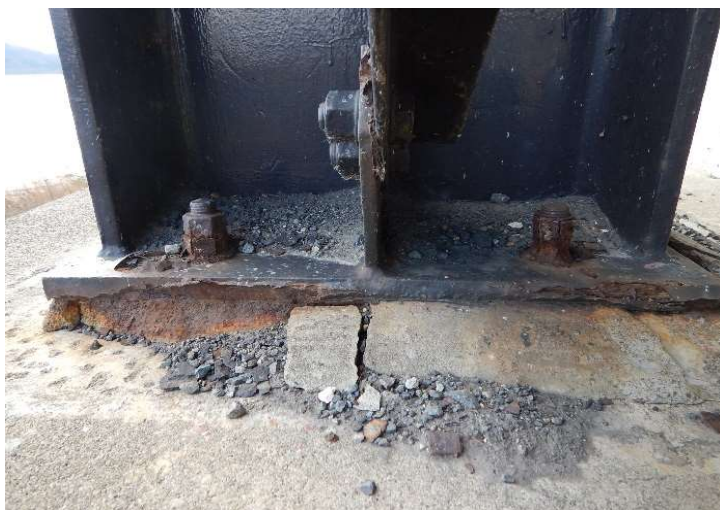
写真番号 S-18.2.8

説明
支承モルタルに著しい欠損とアンカーボルトに腐食が生じている。

この場合、支承モルタルとアンカーボルトは分けて評価し、支承モルタルは「変形・欠損」で扱い、アンカーボルトは「腐食」として扱う。また、支承部なので、「支承部の機能障害」としても扱う。

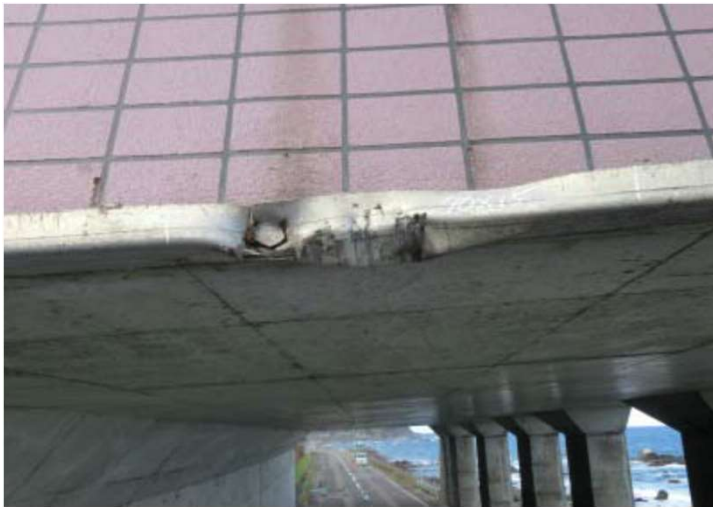
写真番号 S-18.3.1

頂版端部の化粧板が局部的に変形している。

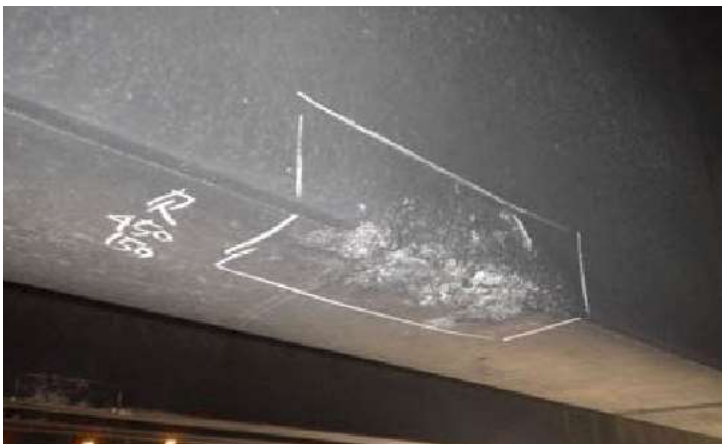
写真番号 S-18.3.2

主梁の一部が欠損している。

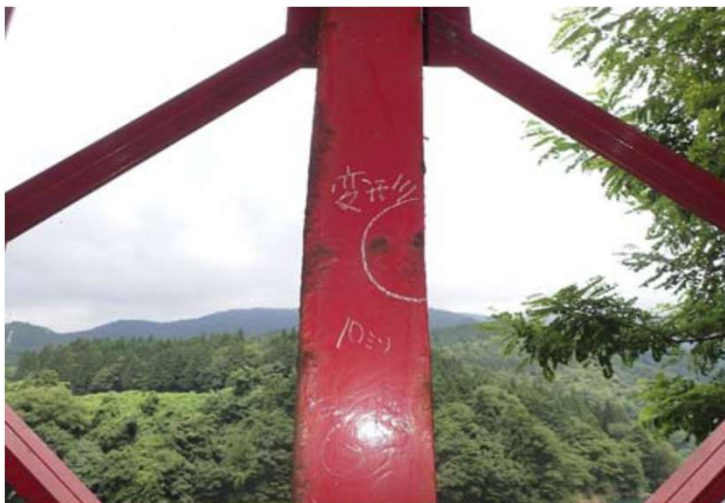
写真番号	S-18.3.5
部材名	谷側柱 (SP-S-Co)
備考	谷側柱が局部的に変形している。

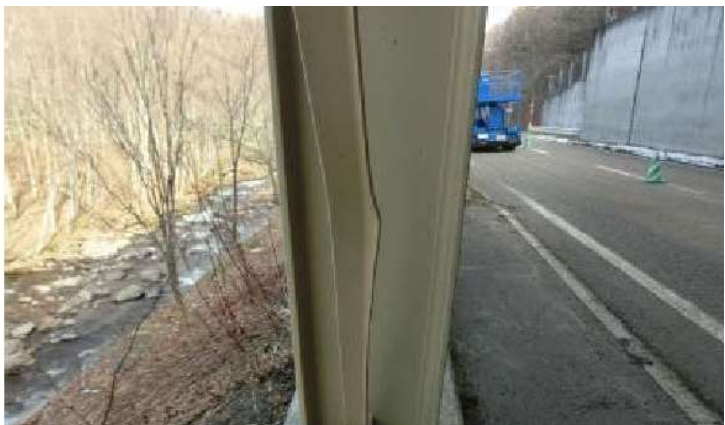
写真番号	S-18.3.6
部材名	柱ブレース (SP-S-Sx)
備考	柱ブレース(谷側)が局部的に変形している。

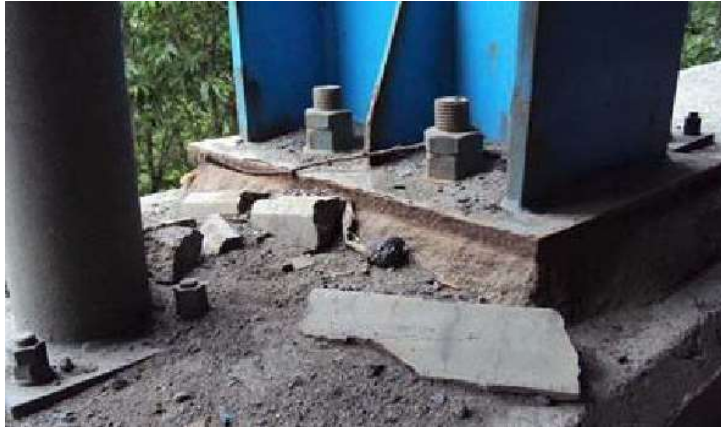
写真番号	S-18.3.10
部材名	支承モルタル (B-C-Bm)
備考	谷側柱の柱基部の支承モルタルが著しく欠損している。

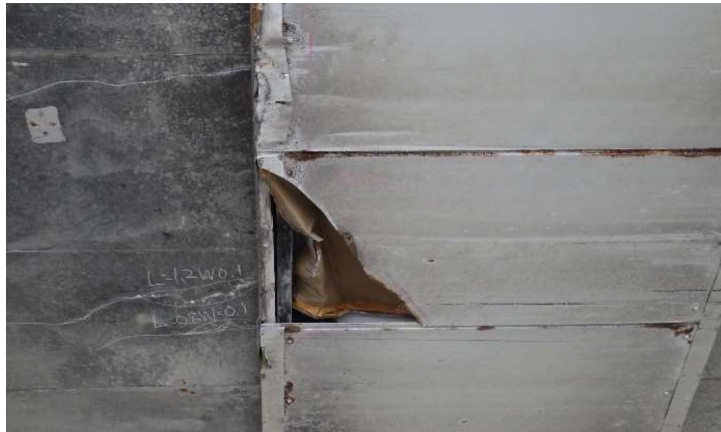
写真番号	S-18.3.11
部材名	漏水防止板 (E-X-Dp)
備考	頂版下面の漏水防止板が著しく欠損している。

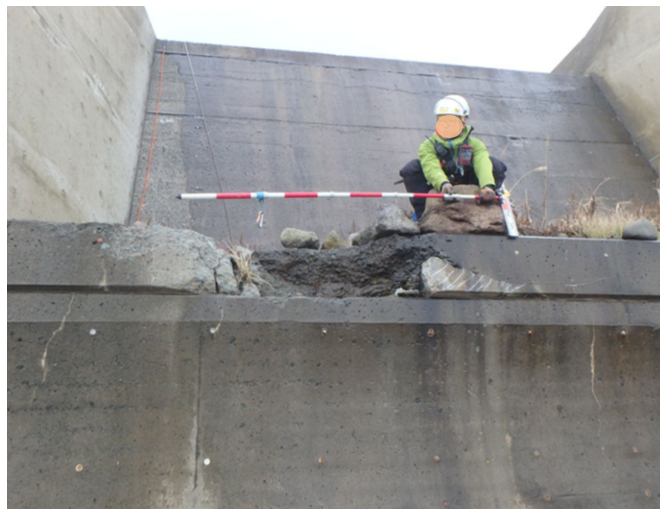
写真番号	S-18.3.12
部材名	流路工 (E-X-0x)
備考	流路工の一部が著しく欠損している。

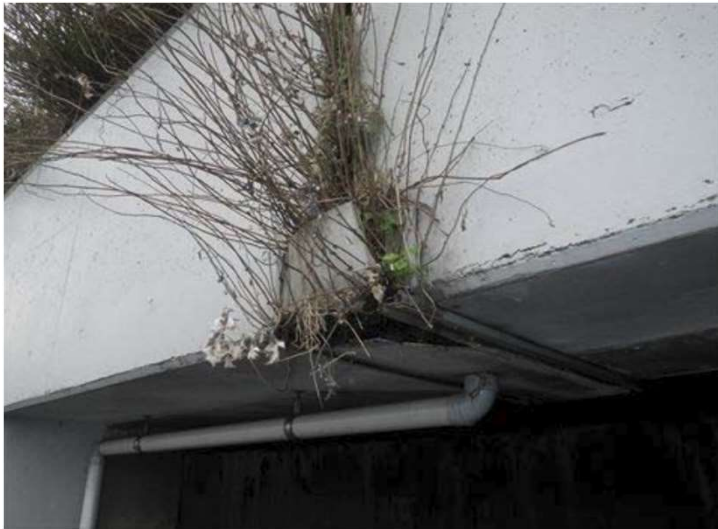
写真番号 S-19.1.1

説明
止水工に雑草が繁茂し土砂詰まりが生じた例
