シェッド、大型カルバート等の定期点検に関する参考資料（2020年版）

－シェッド、大型カルバート等変状事例集－

Reference to Inspection Manual for Sheds and Shelters and Large culverts (2020)

- Casebook of deformation of Sheds and Shelters and Large culverts -

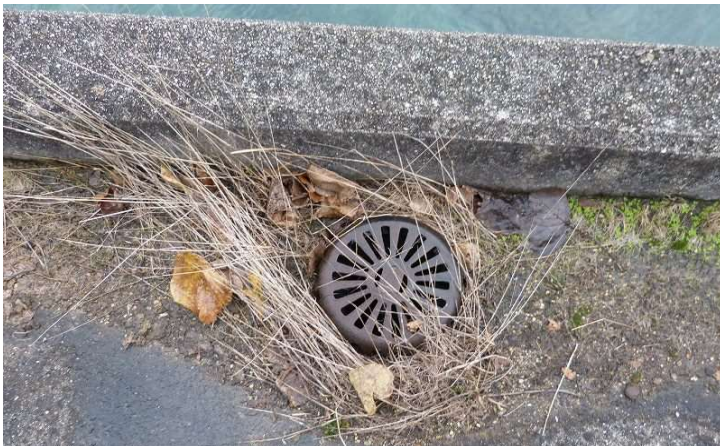
写真番号 S-19.1.2

説明
排水枡に土砂詰まりが生じた例。

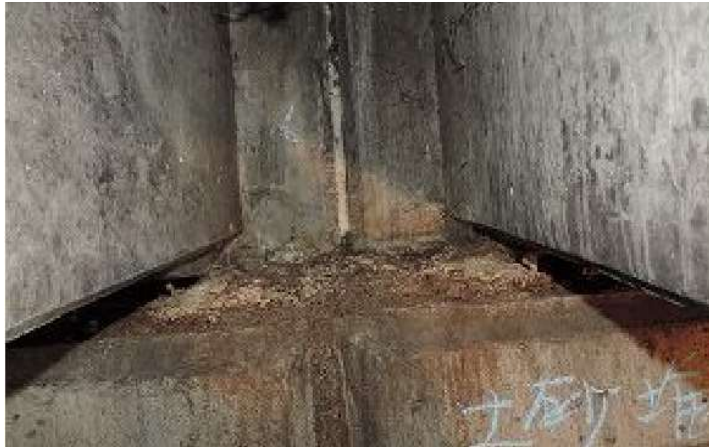
写真番号 S-19. 1. 3

支承部に土砂堆積が生じた例。

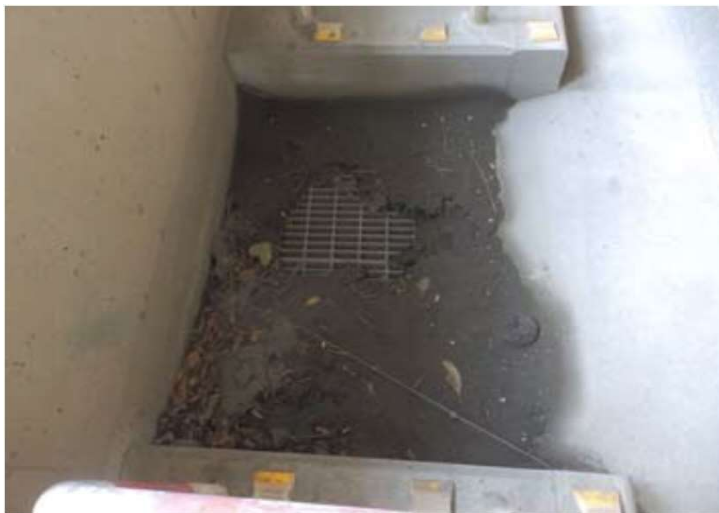
写真番号 S-19. 1. 4

路面排水柵に土砂詰まりが生じた例。

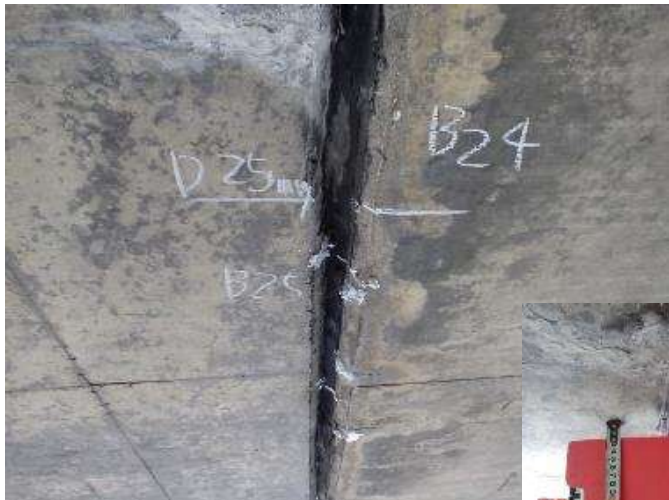
写真番号 S-20.1.1

下部構造の移動等に伴い頂版に沈下が生じた例。

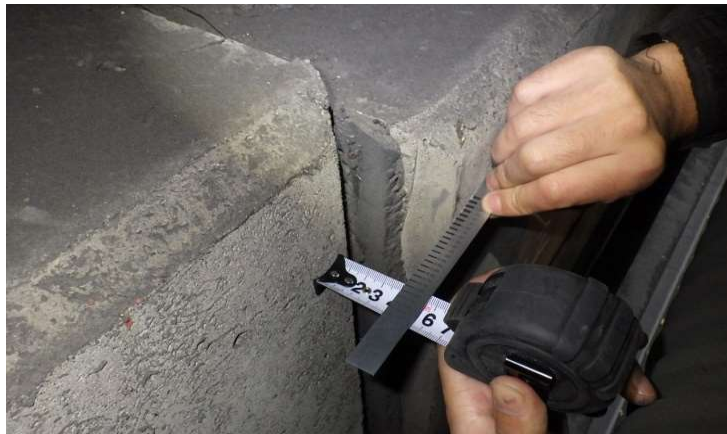
写真番号 S-20.1.2

山側受台に沈下，傾斜が生じた例。

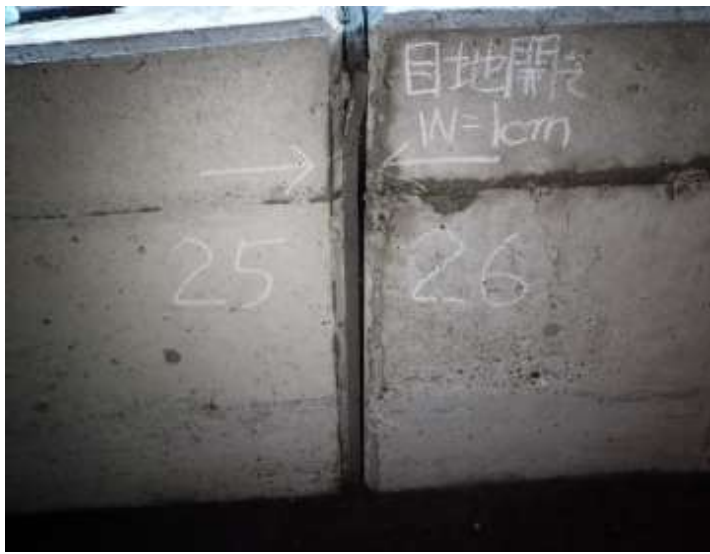
写真番号 S-20.1.3

谷側受台に目地開きが生じた例。

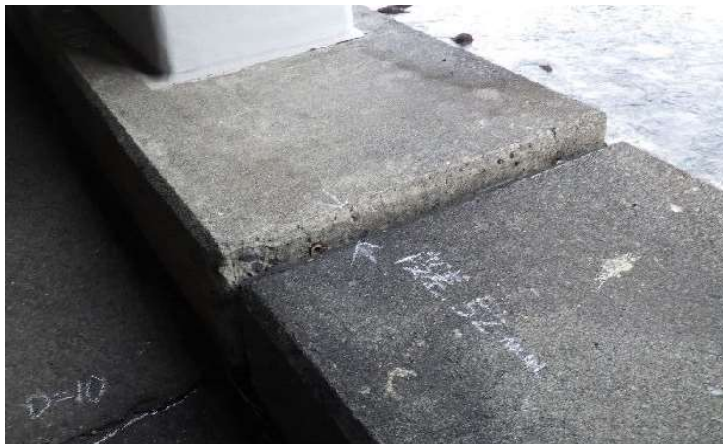
写真番号 S-20.1.4

底版に沈下が生じた例。

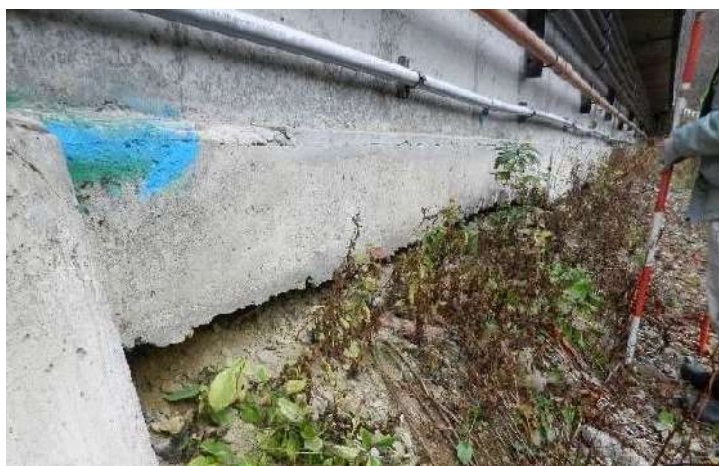
写真番号 S-21.1.1

説明
谷側受台周辺の土砂が洗掘された例。

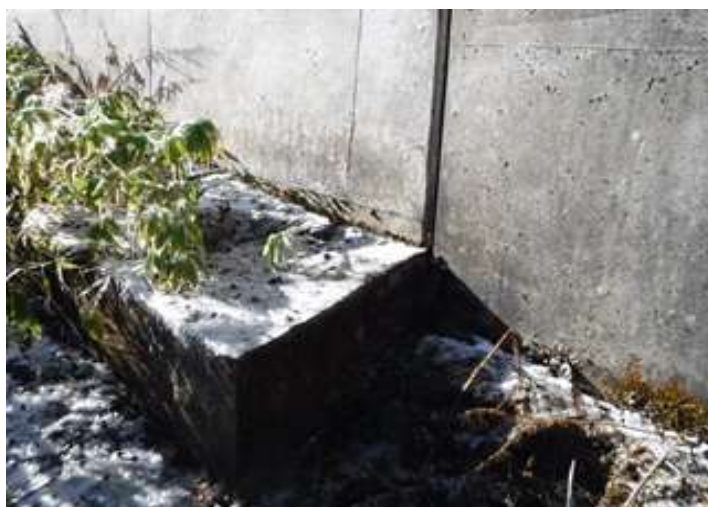
写真番号 S-21.1.2

説明
谷側受台周辺の土砂が洗掘された例。

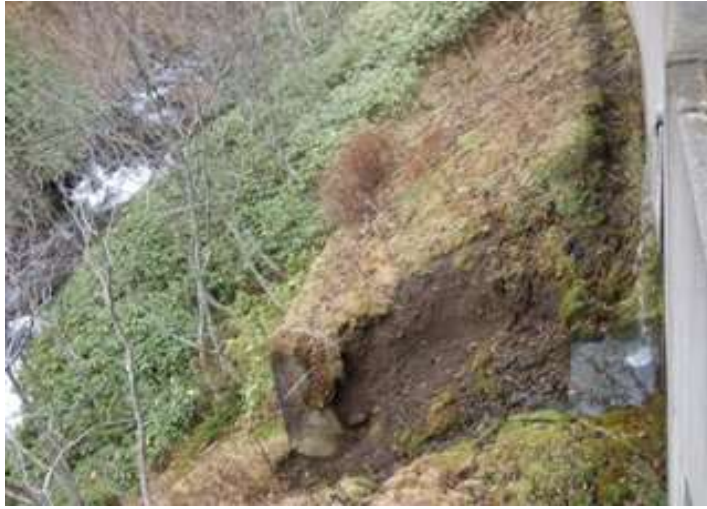
写真番号 S-21.1.3

説明
谷側受台周辺の土砂が洗掘された例。

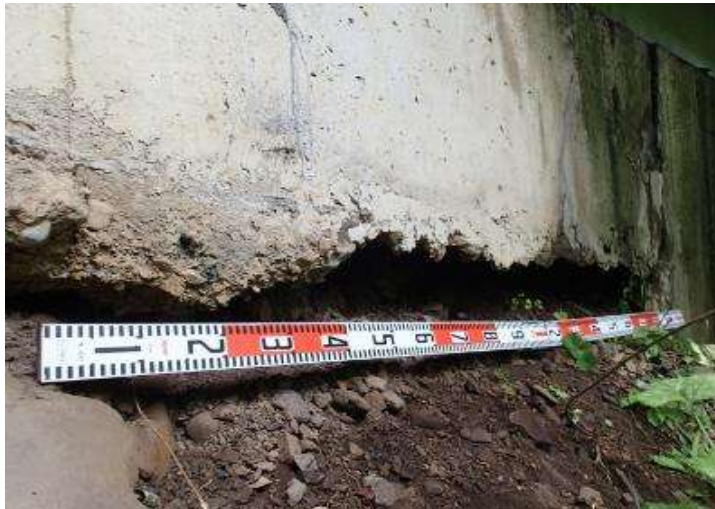
写真番号 S-21.1.4

説明
谷側受台周辺の土砂が洗掘された例。

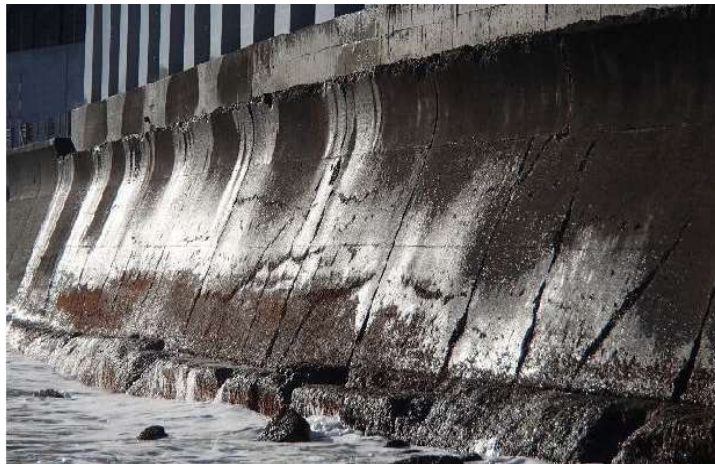
写真番号 S-21.1.5

説明
谷側擁壁基礎（海岸擁壁）周辺が波浪で洗掘され、フーチングが露出した例。

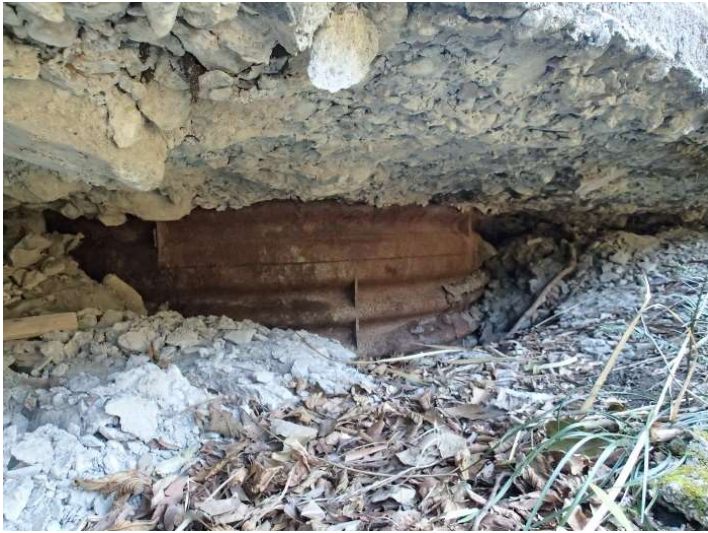
写真番号 S-21.1.6

説明
谷側擁壁基礎周辺の土砂が洗掘され、基礎杭が露出した例。

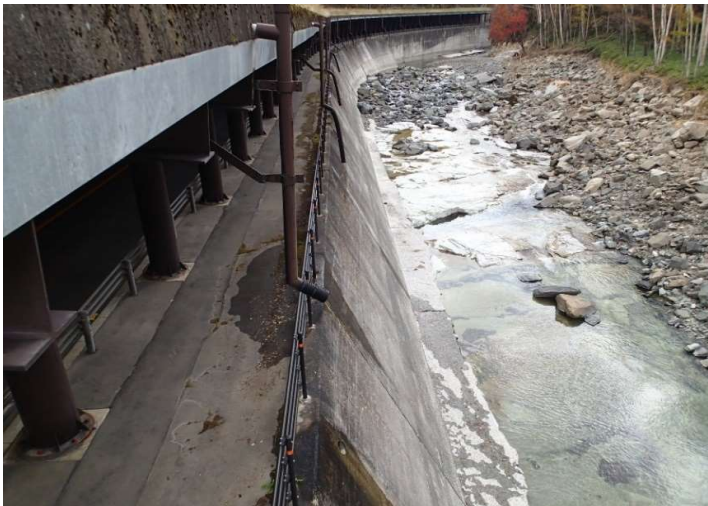
写真番号 S-21.1.7

説明
谷側擁壁基礎護岸基礎周辺の土砂が洗掘され、フーチングが露出した例。

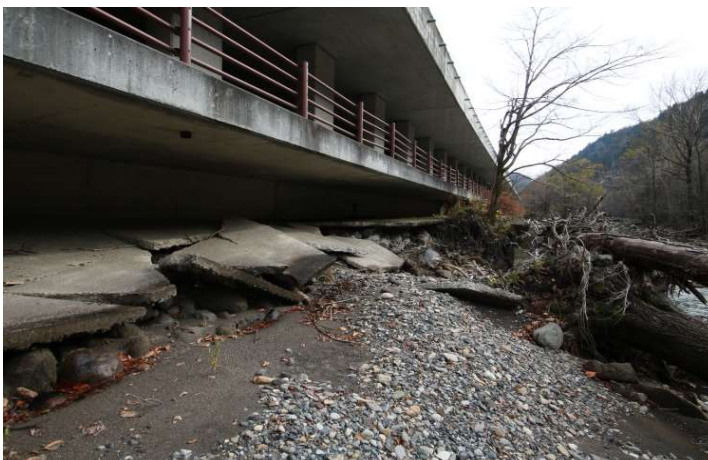
写真番号 S-21.1.8

説明
根固工の下面の土砂が洗掘された例。

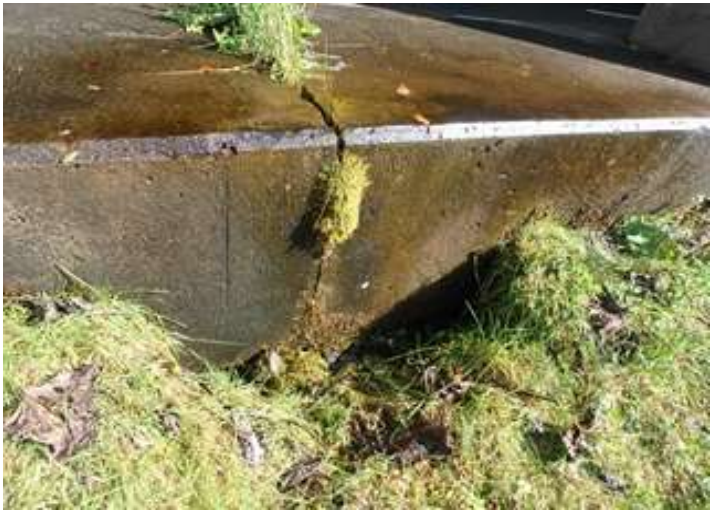
<table border="1" style="width: 100%; border-collapse: collapse;"> <tr> <td style="width: 20%;">写真番号</td> <td>S-21. 3. 1</td> </tr> <tr> <td>部材名</td> <td>谷側受台 (SB-C-Bs)</td> </tr> <tr> <td>備考</td> <td>谷側受台周辺の土砂が洗掘されている。</td> </tr> </table>	写真番号	S-21. 3. 1	部材名	谷側受台 (SB-C-Bs)	備考	谷側受台周辺の土砂が洗掘されている。
写真番号	S-21. 3. 1						
部材名	谷側受台 (SB-C-Bs)						
備考	谷側受台周辺の土砂が洗掘されている。

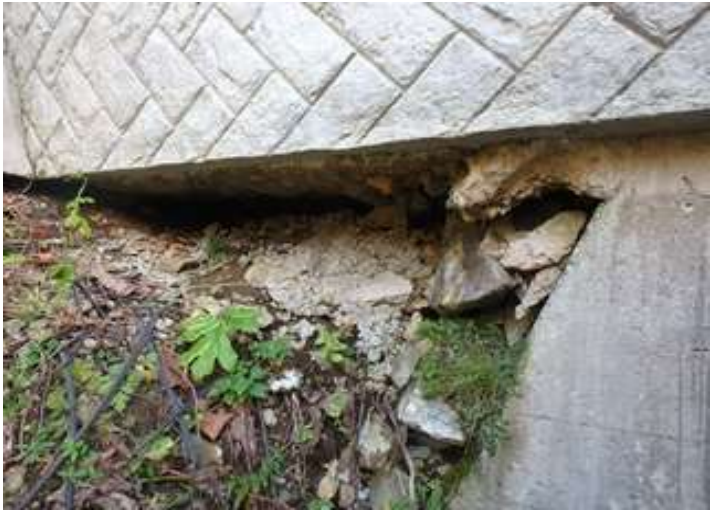
<table border="1" style="width: 100%; border-collapse: collapse;"> <tr> <td style="width: 20%;">写真番号</td> <td>S-21. 3. 2</td> </tr> <tr> <td>部材名</td> <td>その他 (袖擁壁) (E-C-Ww)</td> </tr> <tr> <td>備考</td> <td>袖擁壁の下面の土砂が洗掘されている。</td> </tr> </table>	写真番号	S-21. 3. 2	部材名	その他 (袖擁壁) (E-C-Ww)	備考	袖擁壁の下面の土砂が洗掘されている。
写真番号	S-21. 3. 2						
部材名	その他 (袖擁壁) (E-C-Ww)						
備考	袖擁壁の下面の土砂が洗掘されている。

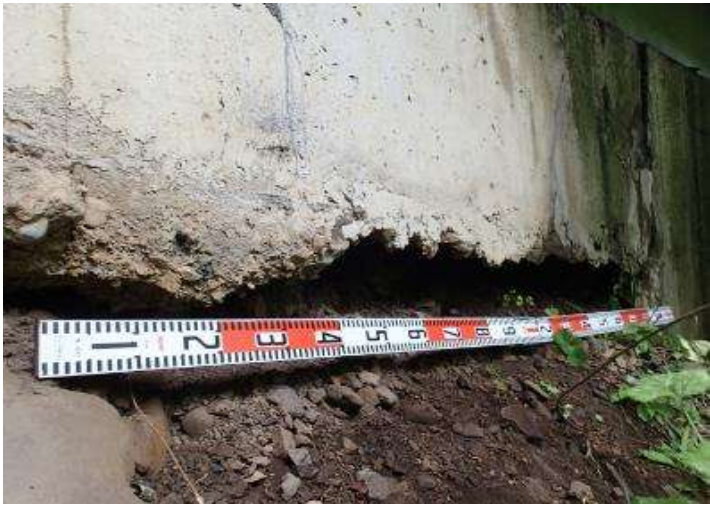
<table border="1" style="width:100%; border-collapse: collapse;"> <tr> <td style="width:20%;">写真番号</td> <td>S-21.3.3</td> </tr> <tr> <td>部材名</td> <td>谷側受台 (SB-C-Bs)</td> </tr> <tr> <td>備考</td> <td>谷側受台周辺の土砂が著しく洗掘されている。</td> </tr> </table>	写真番号	S-21.3.3	部材名	谷側受台 (SB-C-Bs)	備考	谷側受台周辺の土砂が著しく洗掘されている。
写真番号	S-21.3.3						
部材名	谷側受台 (SB-C-Bs)						
備考	谷側受台周辺の土砂が著しく洗掘されている。

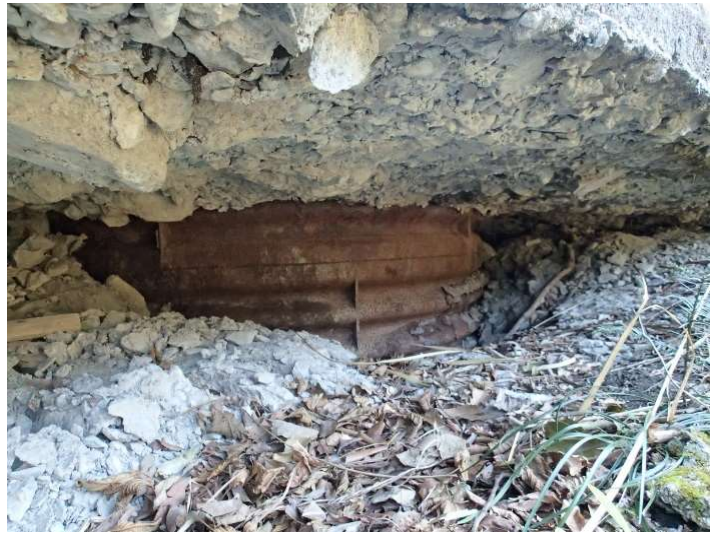
<table border="1" style="width:100%; border-collapse: collapse;"> <tr> <td style="width:20%;">写真番号</td> <td>S-21.3.4</td> </tr> <tr> <td>部材名</td> <td>谷側擁壁基礎 (SB-C-Vw)</td> </tr> <tr> <td>備考</td> <td>谷側擁壁基礎周辺の土砂が著しく洗掘され基礎杭が露出している。</td> </tr> </table>	写真番号	S-21.3.4	部材名	谷側擁壁基礎 (SB-C-Vw)	備考	谷側擁壁基礎周辺の土砂が著しく洗掘され基礎杭が露出している。
写真番号	S-21.3.4						
部材名	谷側擁壁基礎 (SB-C-Vw)						
備考	谷側擁壁基礎周辺の土砂が著しく洗掘され基礎杭が露出している。

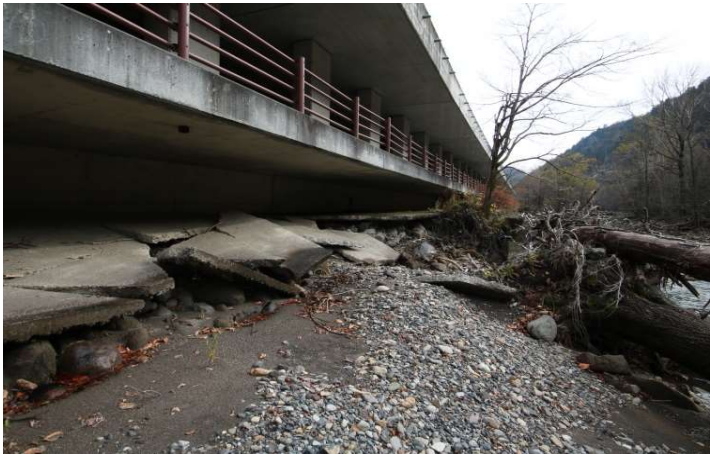
<table border="1" style="width:100%; border-collapse: collapse;"> <tr> <td style="width:20%;">写真番号</td> <td>S-21.3.5</td> </tr> <tr> <td>部材名</td> <td>根固工基礎 (E-C-Vw)</td> </tr> <tr> <td>備考</td> <td>根固工の下面の土砂が著しく洗掘されている。</td> </tr> </table>	写真番号	S-21.3.5	部材名	根固工基礎 (E-C-Vw)	備考	根固工の下面の土砂が著しく洗掘されている。

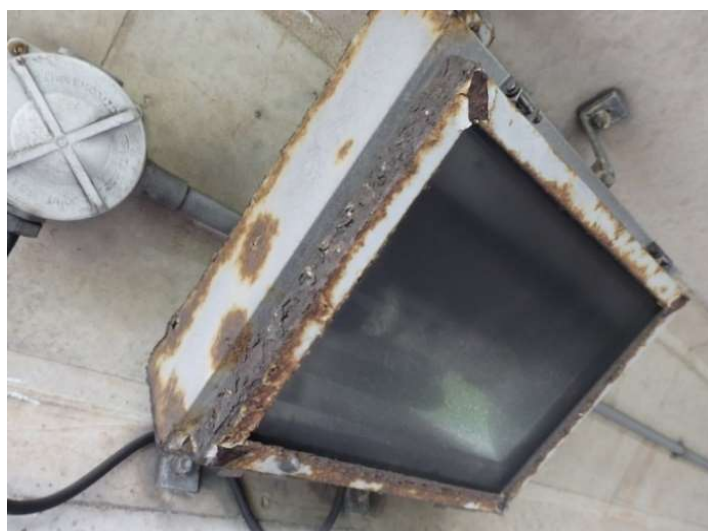
C-1.1.1

照明器具が腐食した例。
（塗装仕様）

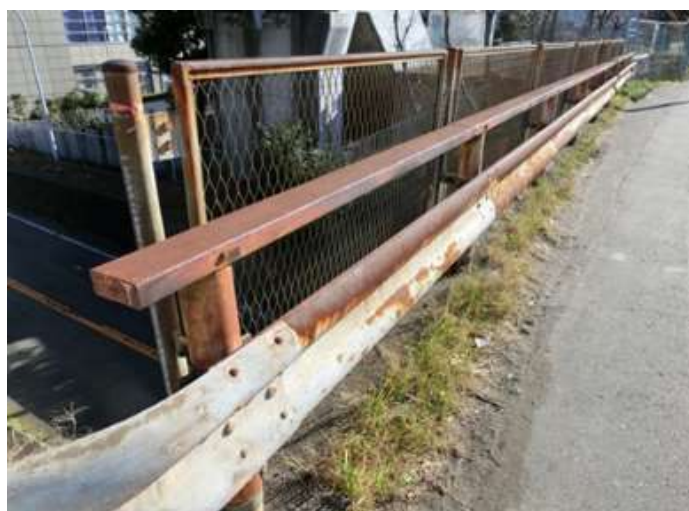
C-1.1.2

防護柵（ガードレール）の
ビームおよび手摺りが腐食した例。
（塗装仕様）

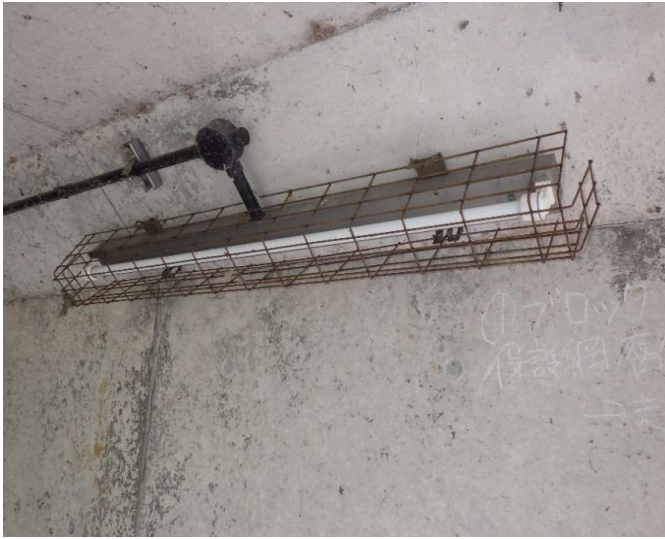
写真番号 C-1.1.3

溶融亜鉛メッキを施した照明カバーの亜鉛が消耗し、腐食した例。(メッキ仕様)

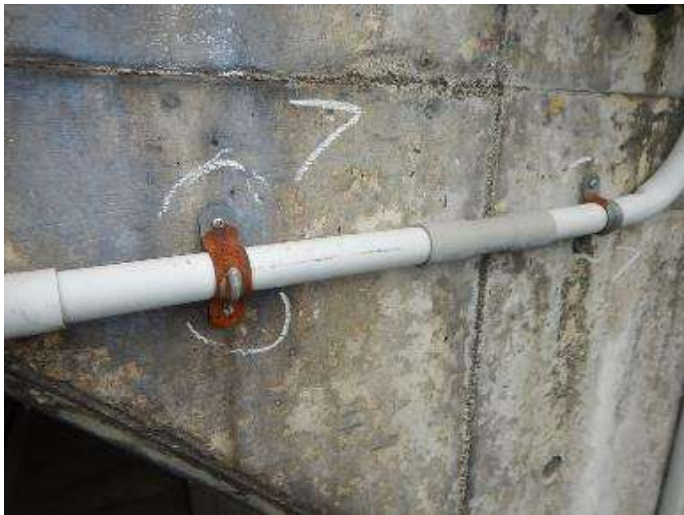
写真番号 C-1.1.4

溶融亜鉛メッキを施した配管の取付金具の亜鉛が消耗し、腐食した例。(メッキ仕様)

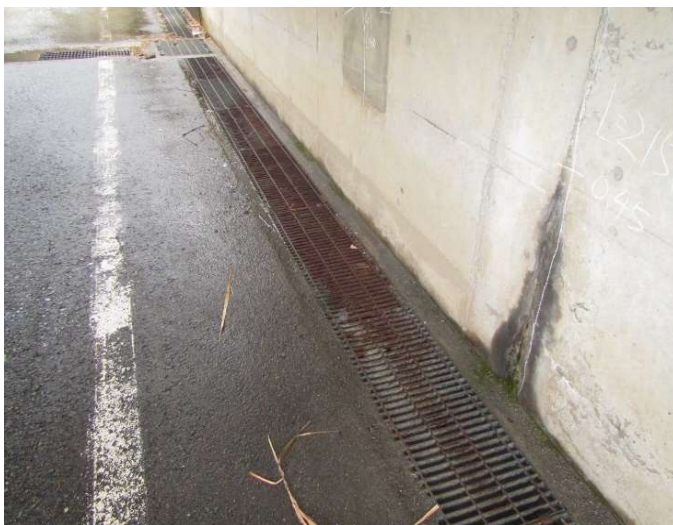
写真番号 C-1.1.5

溶融亜鉛メッキを施した排水溝の亜鉛が消耗し、腐食した例。(メッキ仕様)

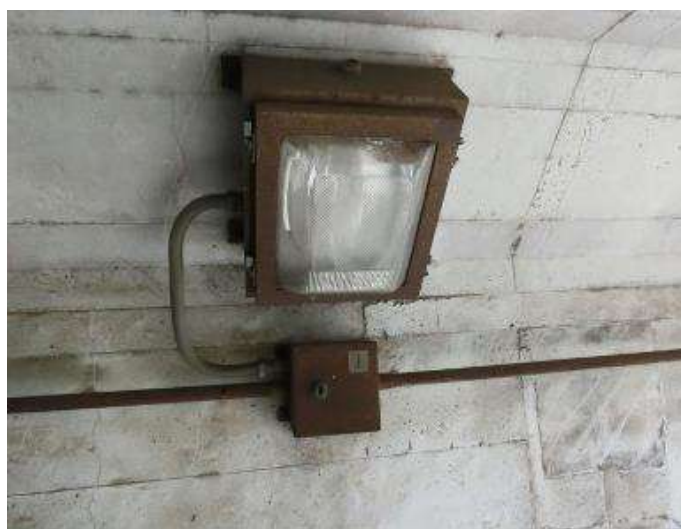
写真番号 C-1.2.1

照明器具に腐食が生じている。また、全体的に防食機能の劣化が生じている。

板厚減少等の有無の判断が難しい場合には、「腐食」として扱う。

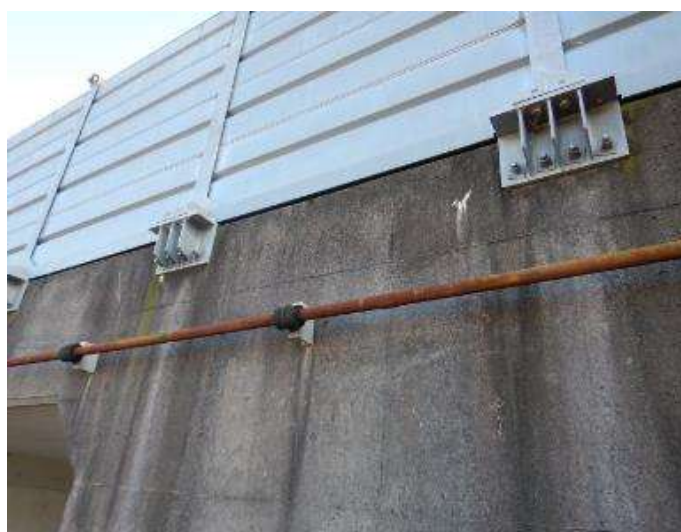
写真番号 C-1.2.2

添架物に腐食が生じている。また、全体的に防食機能の劣化が生じている。

板厚減少等の有無の判断が難しい場合には、「腐食」として扱う。

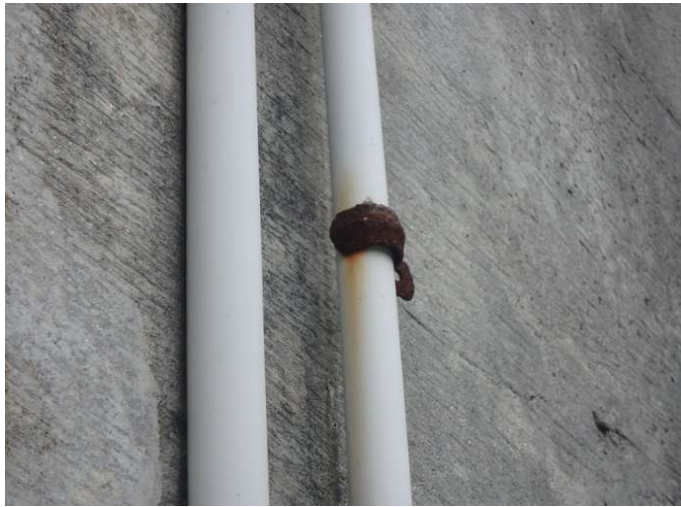
写真番号 C-1.2.3

添架管の取付金具に腐食による破断が生じている。

この場合、「腐食」、「破断」の2項目として扱う。

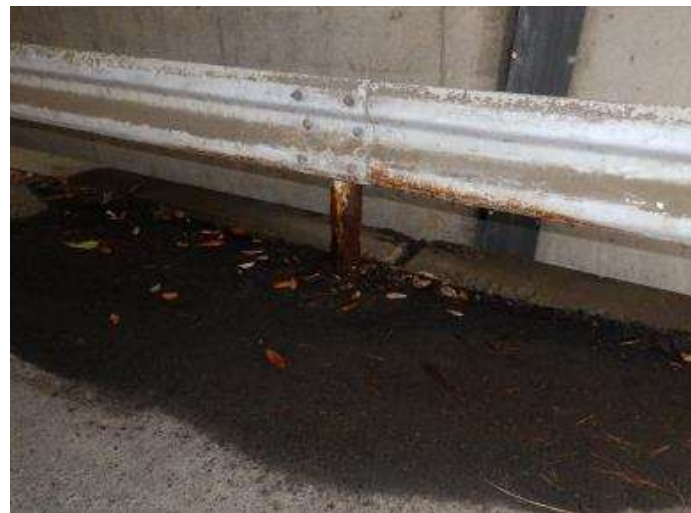
写真番号 C-1.2.4

防護柵の支柱に腐食が生じている。また、防護柵のビームに防食機能の劣化が生じている。

この場合、「腐食」、「防食機能の劣化」の2項目として扱う。

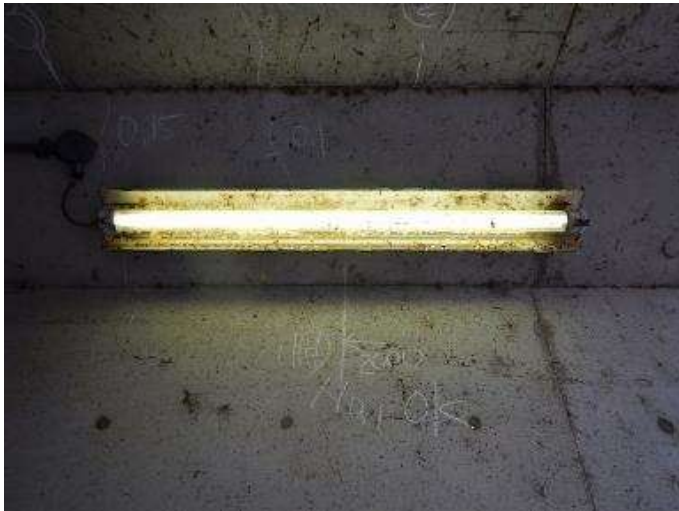
写真番号	C-1.3.1
部材名	
その他（照明施設）	(X)
備考	変状の深さ（小）：錆は表面的であり、著しい板厚減少は視認できない。 変状の面積（小）：腐食箇所の面積は小さく局部的である。

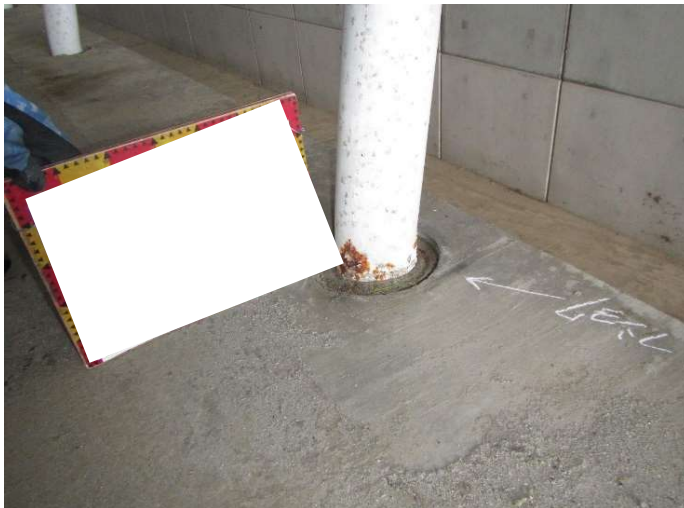
写真番号	C-1.3.2
部材名	
その他（防護柵）	(X)
備考	変状の深さ（小）：錆は表面的であり、著しい板厚減少は視認できない。 変状の面積（小）：腐食箇所の面積は小さく局部的である。

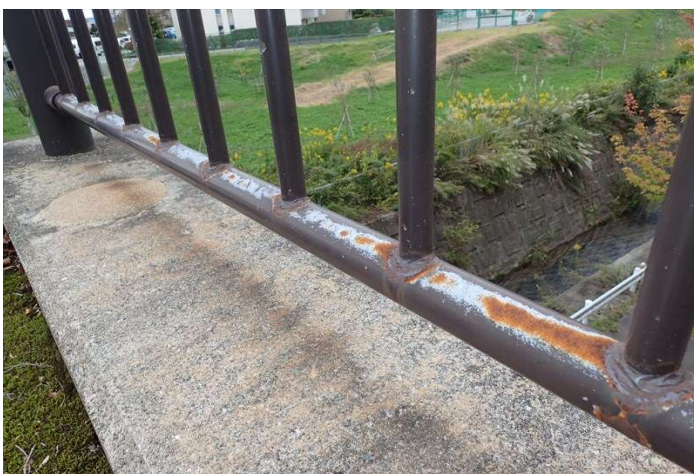
写真番号	C-1.3.3
部材名	
その他（防護柵）	(X)
備考	変状の深さ（小）：錆は表面的であり、著しい板厚減少は視認できない。 変状の面積（小）：腐食箇所の面積は小さく局部的である。

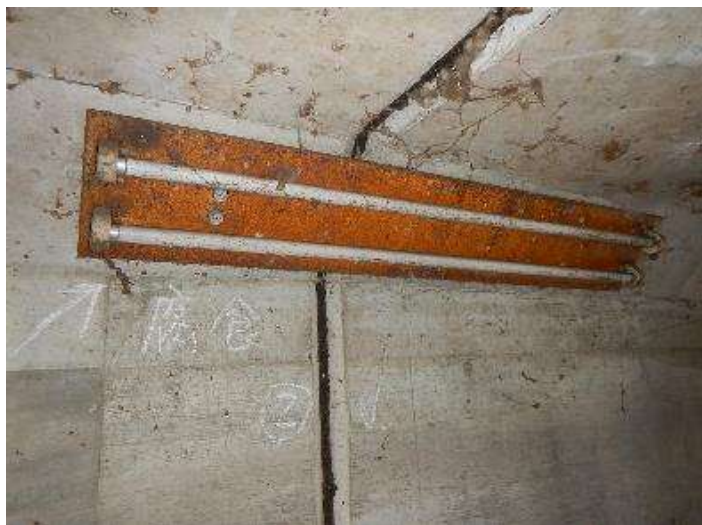
写真番号	C-1.3.4
部材名	
その他（照明施設）	(X)
備考	変状の深さ（小）：錆は表面的であり、著しい板厚減少は視認できない。 変状の面積（大）：錆が部材全体に多数生じて拡がりがある。

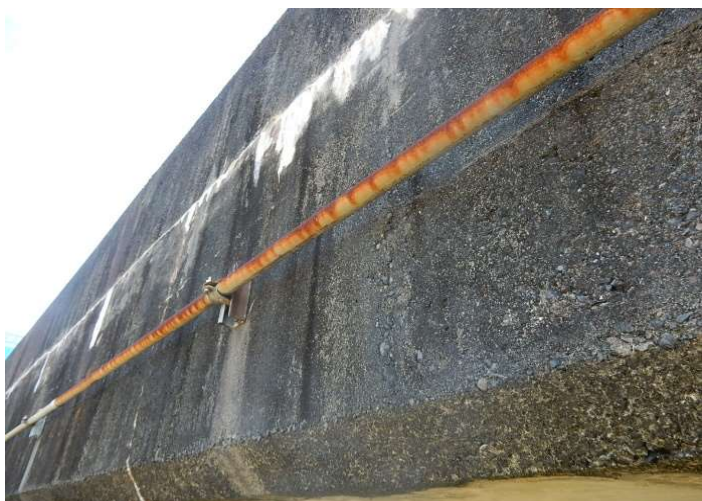
写真番号	C-1.3.5
部材名	
その他（添架物）	(X)
備考	変状の深さ（小）：錆は表面的であり、著しい板厚減少は視認できない。 変状の面積（大）：錆が部材全体に多数生じて拡がりがある。

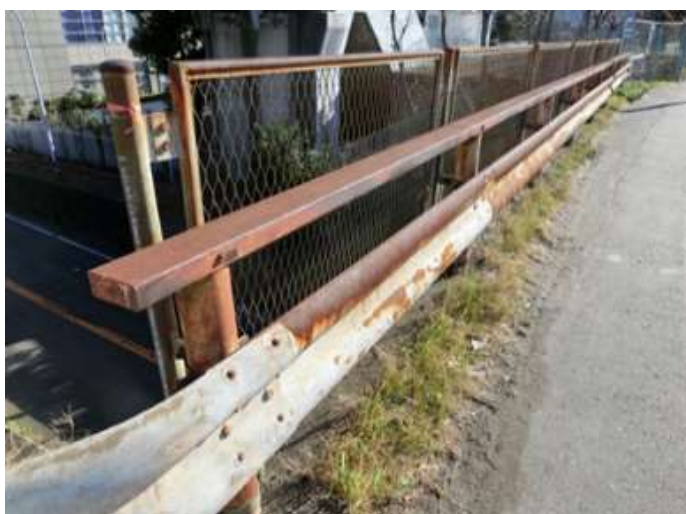
写真番号	C-1.3.6
部材名	
その他（防護柵）	(X)
備考	変状の深さ（小）：錆は表面的であり、著しい板厚減少は視認できない。 変状の面積（大）：錆が部材全体に多数生じて拡がりがある。

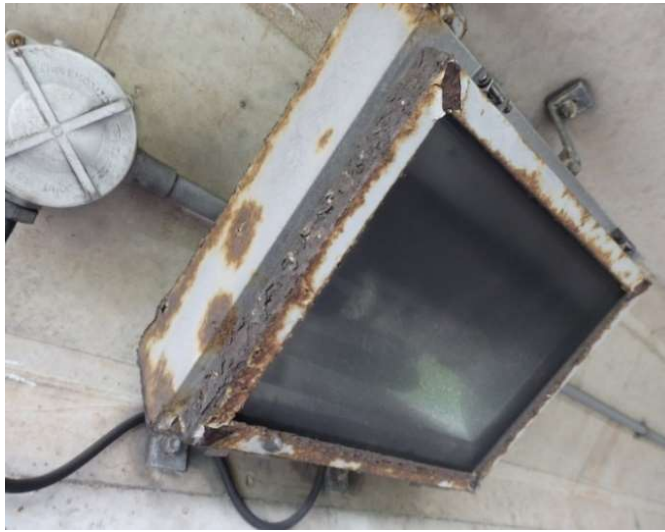
写真番号	C-1.3.7
部材名	
その他(照明施設)	(X)
備考	変状の深さ(大): 著しい腐食による明らかな板厚減少である。 変状の面積(小): 腐食範囲は、面積が小さく局部的である。

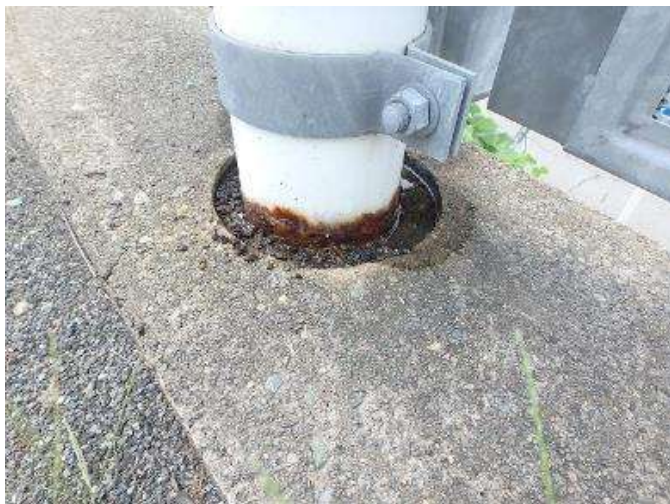
写真番号	C-1.3.8
部材名	
その他(防護柵)	(X)
備考	変状の深さ(大): 著しい腐食による明らかな板厚減少である。 変状の面積(小): 腐食範囲は、部材全体の一部である。

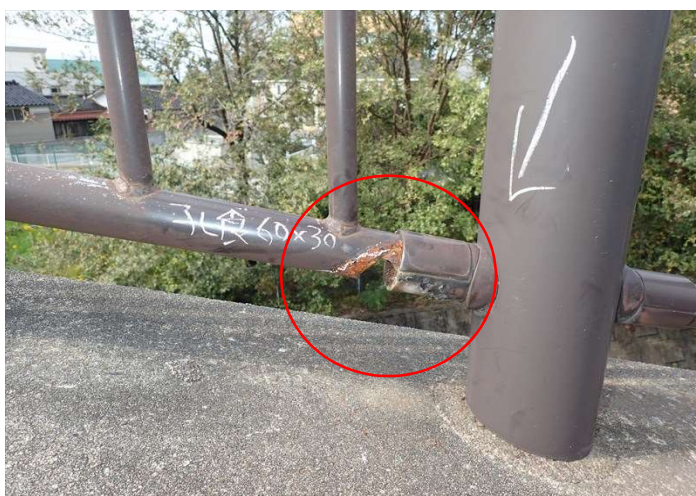
写真番号	C-1.3.9
部材名	
その他(防護柵)	(X)
備考	変状の深さ(大): 著しい腐食による明らかな板厚減少である。 変状の面積(小): 腐食範囲は、部材全体の一部である。 (注: 腐食箇所を赤線でマーキングしている。)

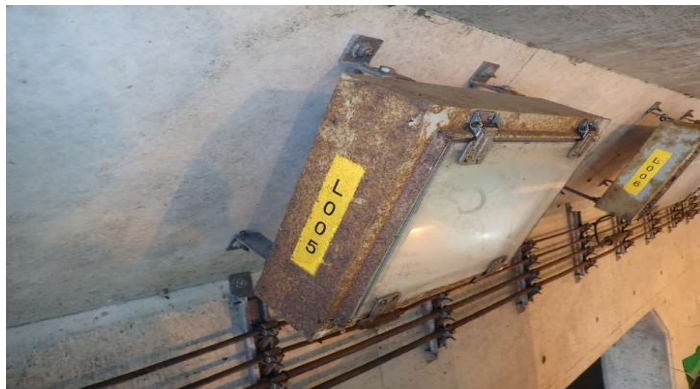
写真番号 C-1.3.21

変状の深さ(大): 著しい腐食による膨張, 明らかな板厚減少である。

変状の面積(大): 部材全体に錆が生じている。

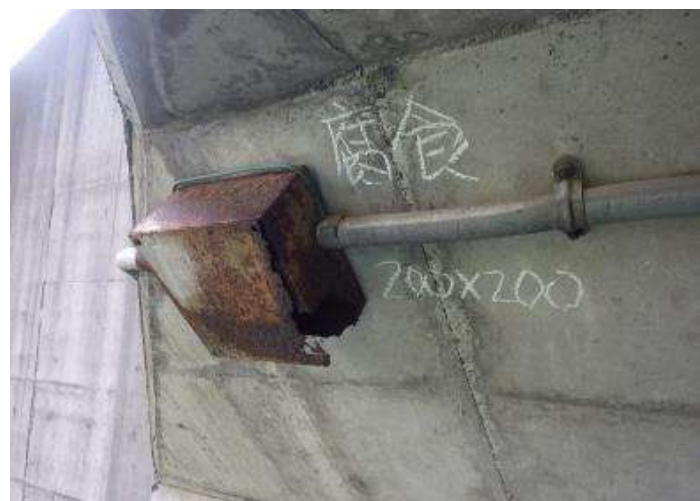
写真番号 C-1.3.22

変状の深さ(大): 著しい腐食による膨張, 明らかな板厚減少である。

変状の面積(大): 部材全体に錆が生じている。

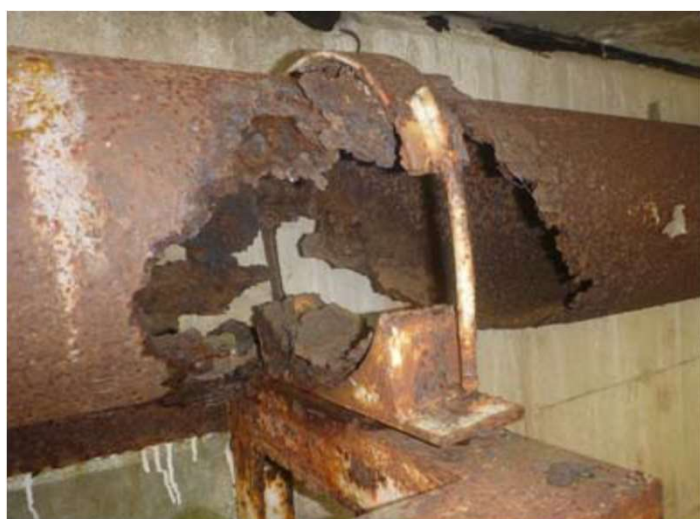
写真番号 C-1.3.23

変状の深さ(大): 著しい腐食による膨張, 明らかな板厚減少である。

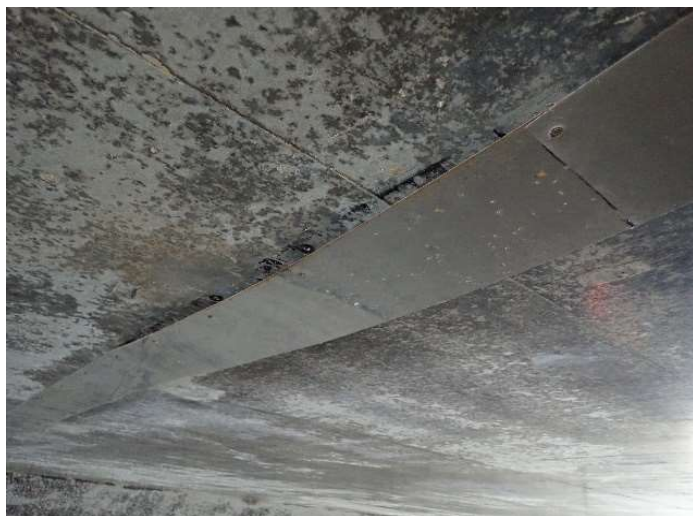
C-3.1.2

遊間部の取付鋼板のボルトに脱落が生じた例。

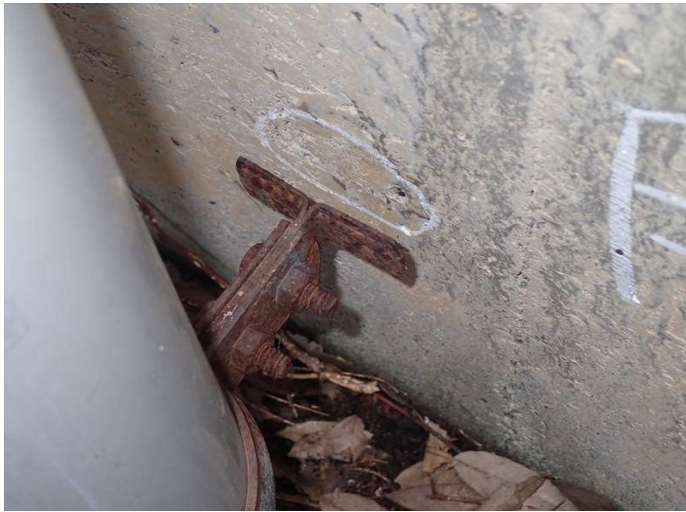
写真番号 C-3.1.3

排水管の取付金具のボルトに脱落が生じた例。

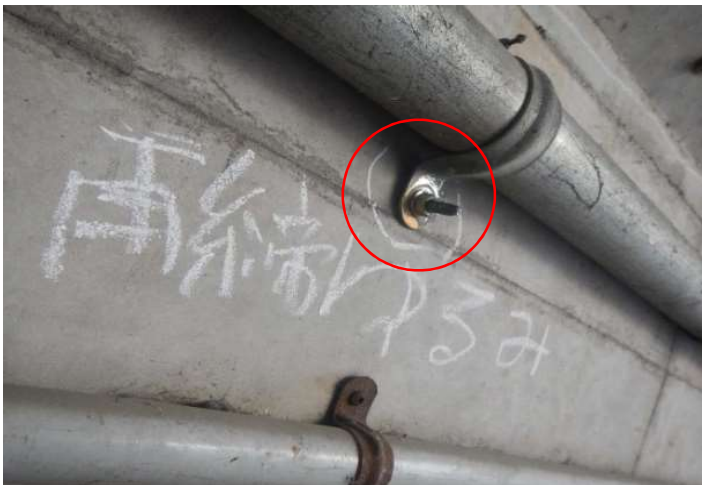
写真番号 C-3.1.4

添架物の取付金具のボルトにゆるみが生じた例。

(注：ゆるみを赤線でマーキングしている)

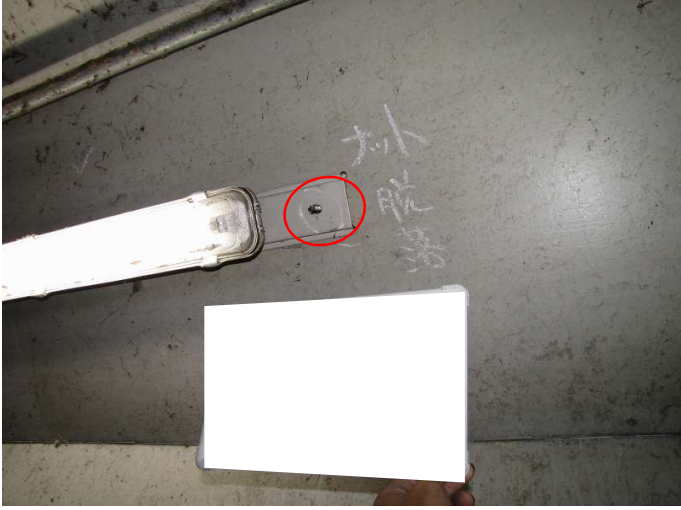
<table border="1" style="width: 100%; border-collapse: collapse;"> <tr> <td style="width: 20%;">写真番号</td> <td>C-3.3.3</td> </tr> <tr> <td>部材名</td> <td>その他(照明)</td> </tr> <tr> <td></td> <td>(X)</td> </tr> <tr> <td>備考</td> <td> 一群あたりのボルトの数が20本未満であり、1本以上のナットが脱落している。 (注:脱落箇所を赤線でマーキングしている) </td> </tr> </table>	写真番号	C-3.3.3	部材名	その他(照明)		(X)	備考	一群あたりのボルトの数が20本未満であり、1本以上のナットが脱落している。 (注:脱落箇所を赤線でマーキングしている)
写真番号	C-3.3.3								
部材名	その他(照明)

(X)								
備考	一群あたりのボルトの数が20本未満であり、1本以上のナットが脱落している。 (注:脱落箇所を赤線でマーキングしている)

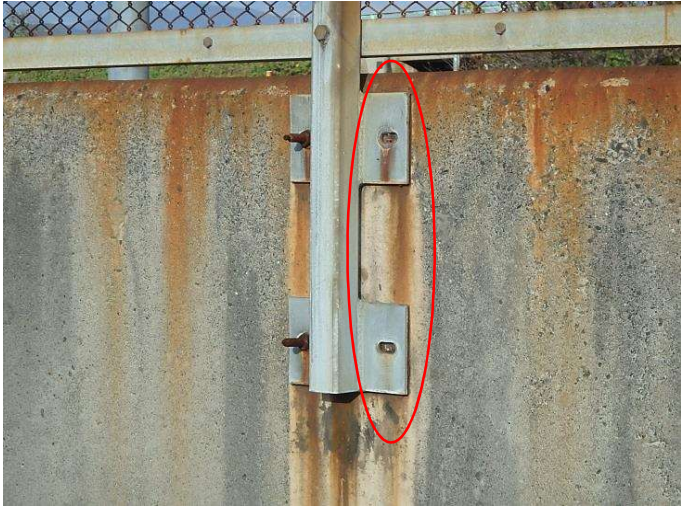
<table border="1" style="width: 100%; border-collapse: collapse;"> <tr> <td style="width: 20%;">写真番号</td> <td>C-3.3.4</td> </tr> <tr> <td>部材名</td> <td>その他(投げ込み防止柵)</td> </tr> <tr> <td></td> <td>(X)</td> </tr> <tr> <td>備考</td> <td> 一群あたりのボルトの数が20本未満であり、1本以上のボルトが脱落している。 (注:脱落箇所を赤線でマーキングしている) </td> </tr> </table>	写真番号	C-3.3.4	部材名	その他(投げ込み防止柵)		(X)	備考	一群あたりのボルトの数が20本未満であり、1本以上のボルトが脱落している。 (注:脱落箇所を赤線でマーキングしている)
写真番号	C-3.3.4								
部材名	その他(投げ込み防止柵)

(X)								
備考	一群あたりのボルトの数が20本未満であり、1本以上のボルトが脱落している。 (注:脱落箇所を赤線でマーキングしている)

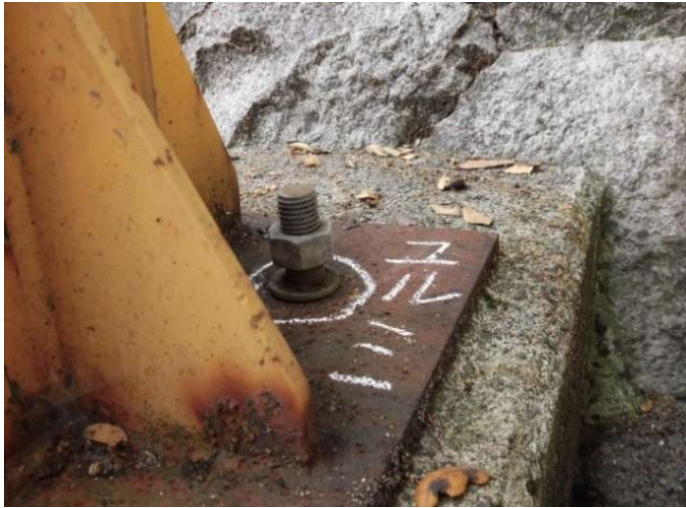
<table border="1" style="width: 100%; border-collapse: collapse;"> <tr> <td style="width: 20%;">写真番号</td> <td>C-3.3.5</td> </tr> <tr> <td>部材名</td> <td>その他(高さ制限バー)</td> </tr> <tr> <td></td> <td>(X)</td> </tr> <tr> <td>備考</td> <td> 一群あたりのボルトの数が20本未満であり、1本以上のナットがゆるんでいる。 </td> </tr> </table>	写真番号	C-3.3.5	部材名	その他(高さ制限バー)		(X)	備考	一群あたりのボルトの数が20本未満であり、1本以上のナットがゆるんでいる。
写真番号	C-3.3.5								
部材名	その他(高さ制限バー)

(X)								
備考	一群あたりのボルトの数が20本未満であり、1本以上のナットがゆるんでいる。

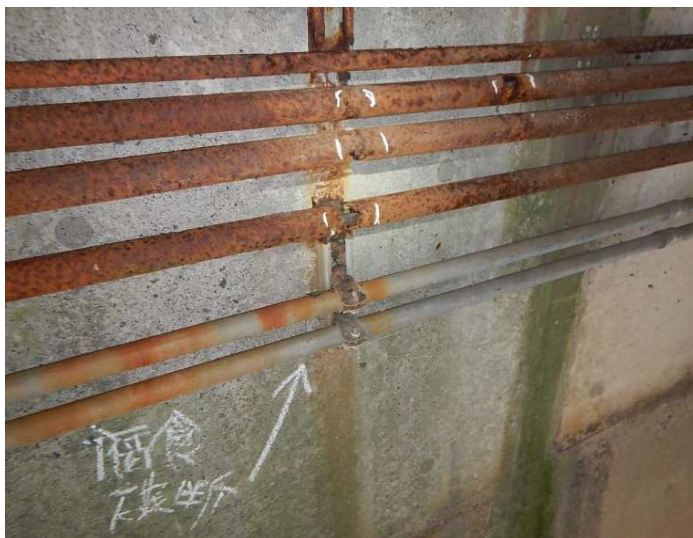
C-4.1.2

添架管が破断しているとみなせる程度に断裂した例。

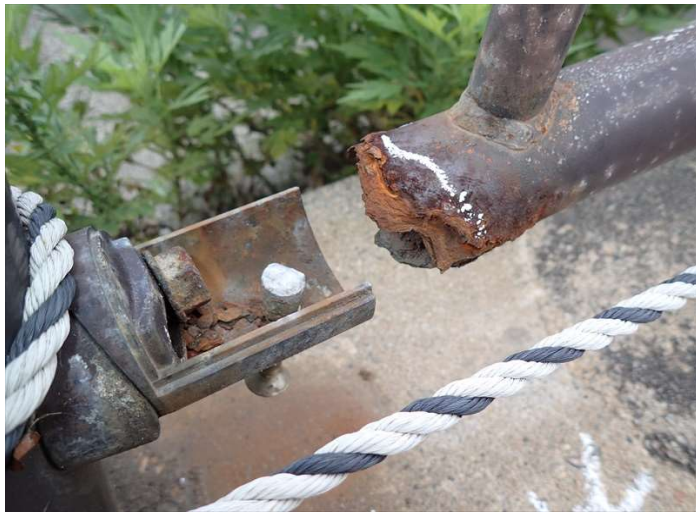
写真番号 C-4.1.3

防護柵のビームが破断した例。

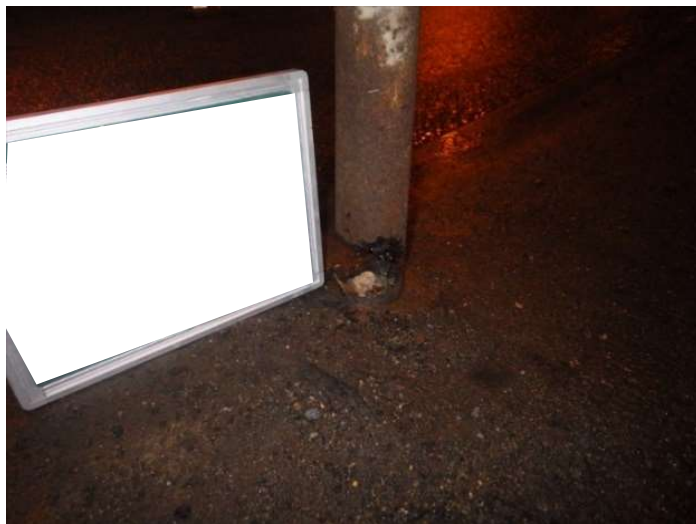
写真番号 C-4.1.4

防護柵の柱基部が破断しているとみなせる程度に断裂した例。

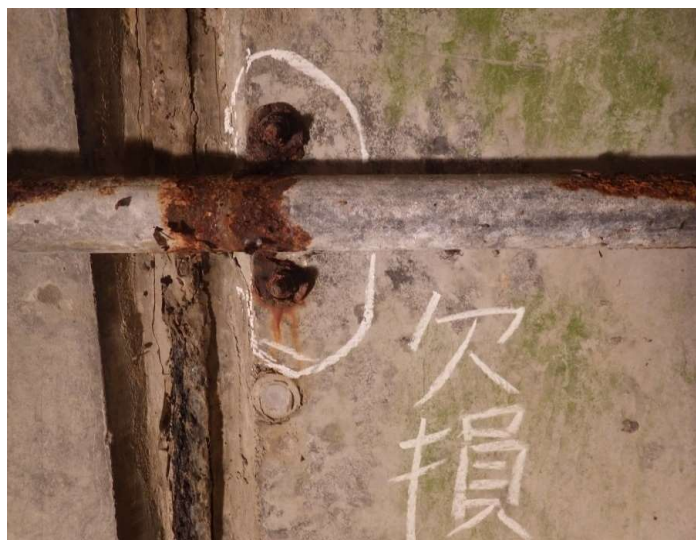
C-4.2.2

添架管の取付金具が腐食し、破断が生じている。

この場合、「破断」、「腐食」、「変形・欠損」の3項目として扱う。

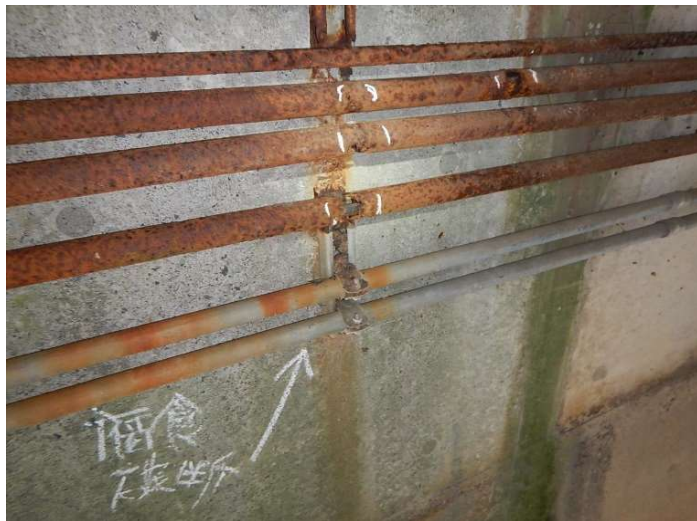
写真番号 C-4.2.3

添架管が腐食により破断とみなせる程度の断裂が生じている。

この場合、「破断」、「腐食」、「変形・欠損」の3項目として扱う。

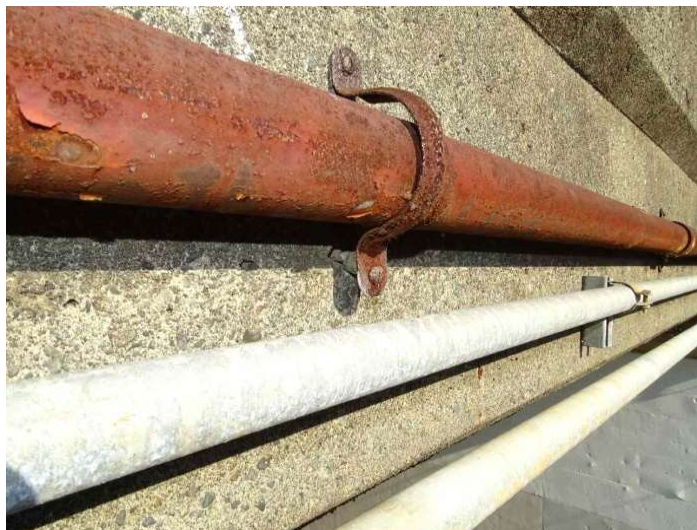
写真番号 C-4.2.4

添架管の取付金具が腐食し、そのボルトが脱落している。

取付金具のボルトの離脱は、「破断」ではなく、「ゆるみ・脱落」として扱う。

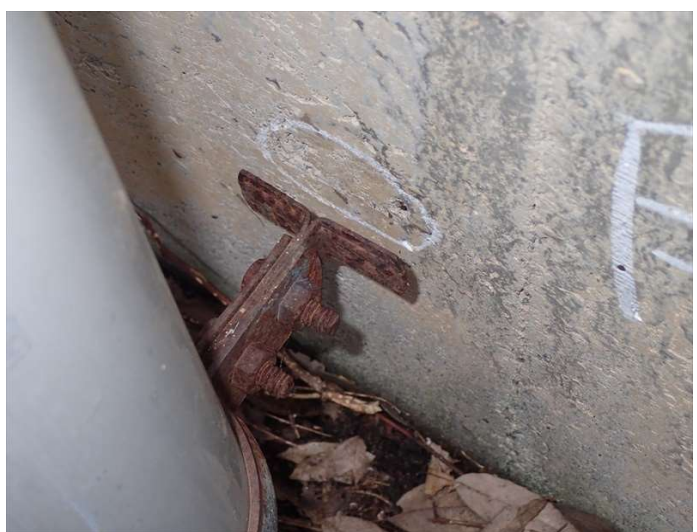
写真番号 C-4.2.5

照明施設の取付金具が腐食し、そのボルトが脱落している。

取付金具のボルトの離脱は、「破断」ではなく、「ゆるみ・脱落」として扱う。

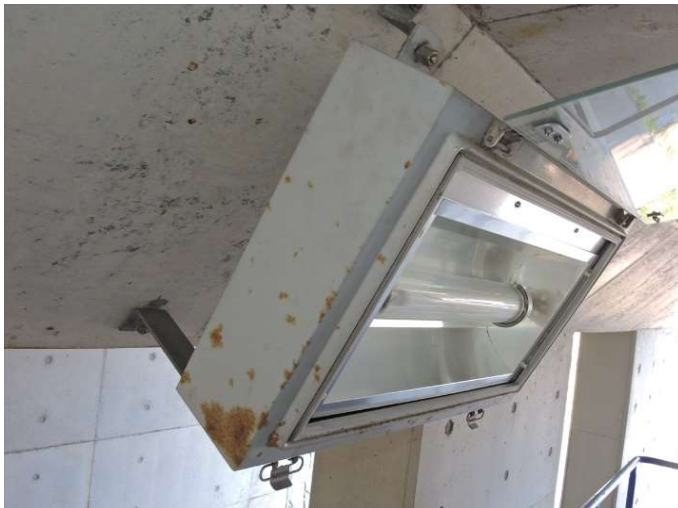
写真番号 C-5.1.1

照明器具の最外層の防食塗膜に変色が生じた例。

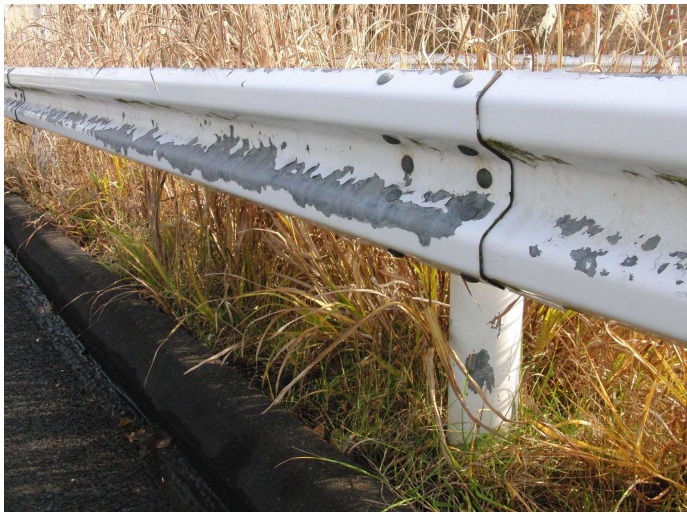
写真番号 C-5.1.3

防護柵の防食塗膜にはがれが生じた例。

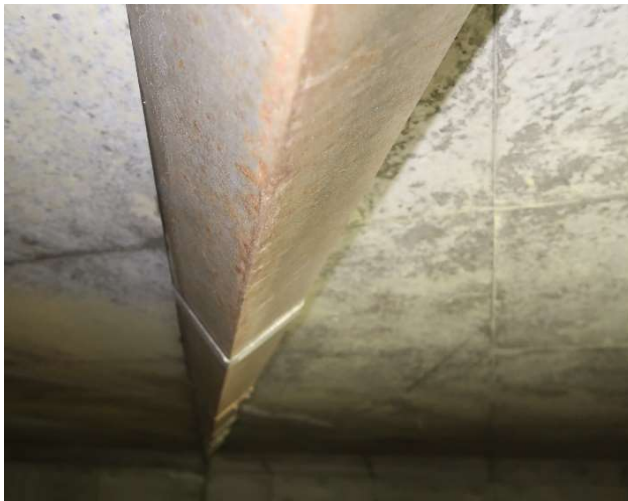
写真番号 C-5.1.4

頂版の排水装置において、溶融亜鉛メッキの防食皮膜が劣化し、赤錆が生じた例。

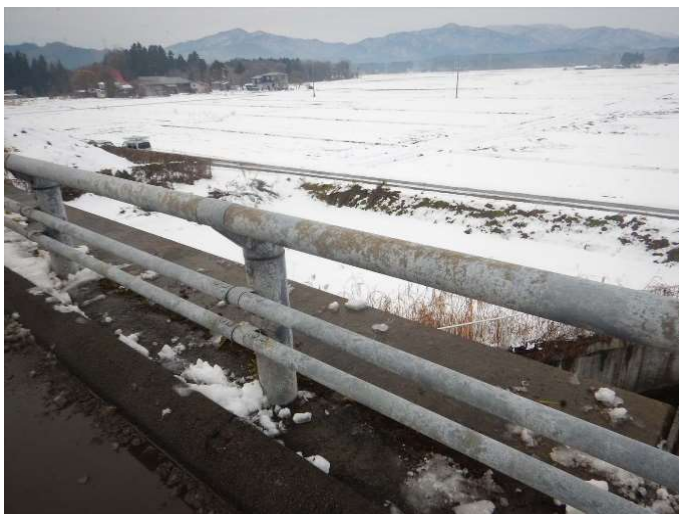
写真番号 C-5.1.5

防護柵の防食被膜が局部的に劣化し、点錆が生じた例。

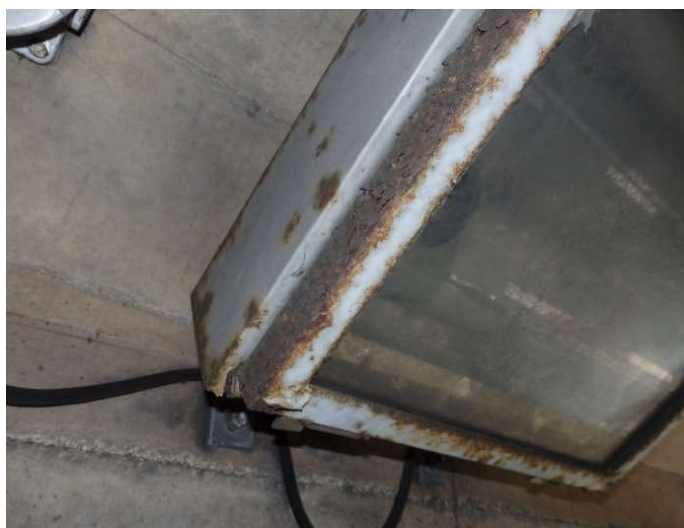
C-5.2.1

この場合「腐食」として扱う。

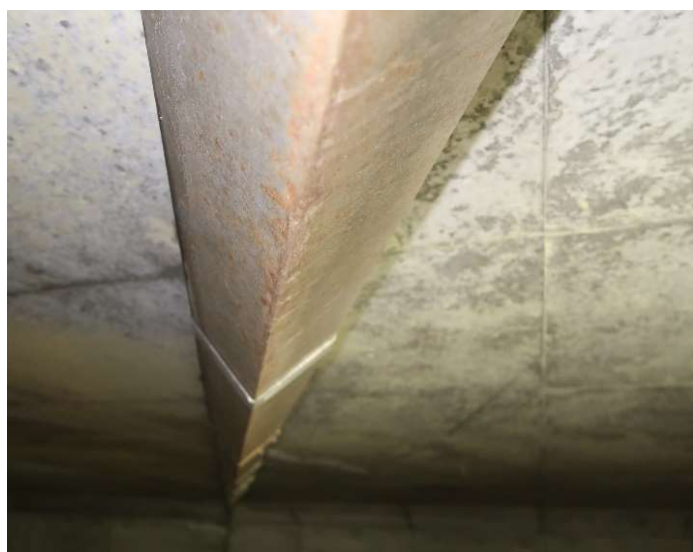
C-5.2.2

排水装置に防食機能の劣化が生じている。

熔融亜鉛メッキにおいて，板厚減少等を伴わないと見なせる程度の軽微な錆の発生は「防食機能の劣化」として扱う。

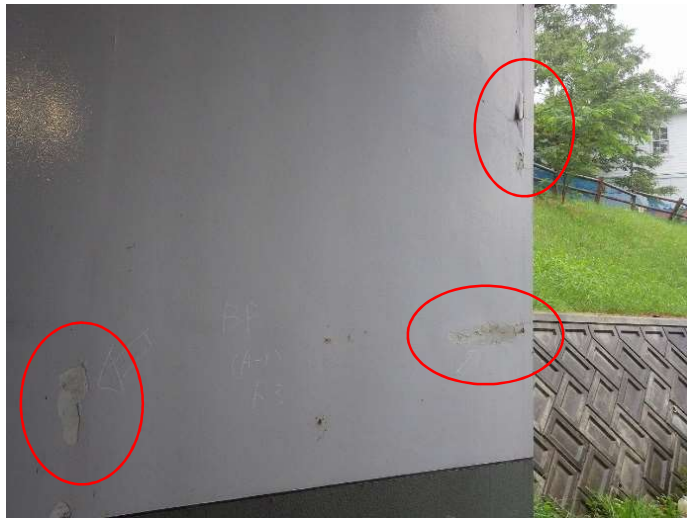
写真番号 C-5.2.3

コンクリート部材の塗装に剥離が生じている。

この場合、「補修・補強材の変状」として扱う。
