シェッド、大型カルバート等の定期点検に関する参考資料（2020年版）

－シェッド、大型カルバート等変状事例集－

Reference to Inspection Manual for Sheds and Shelters and Large culverts (2020)

- Casebook of deformation of Sheds and Shelters and Large culverts -

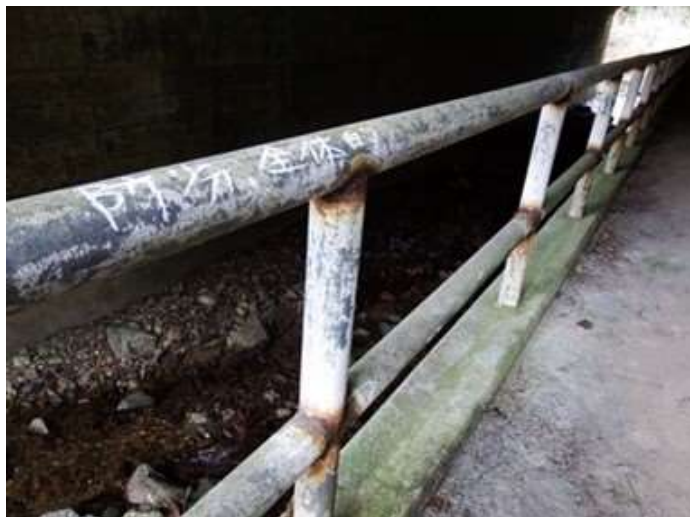
写真番号 C-5.2.4

防護柵全体で防食機能の劣化が生じ、結合部に腐食が生じている。

この場合、「腐食」「防食機能の劣化」の2項目として扱う。

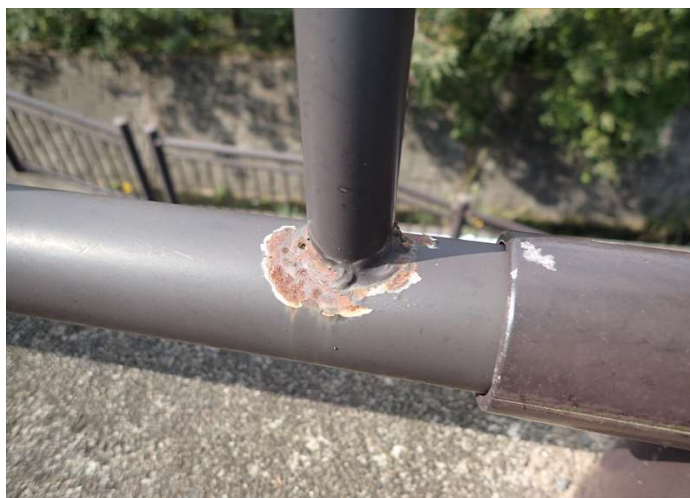
写真番号 C-5.2.5

板厚減少等を伴わないと見なせる程度の軽微な錆の発生は「防食機能の劣化」として扱う。

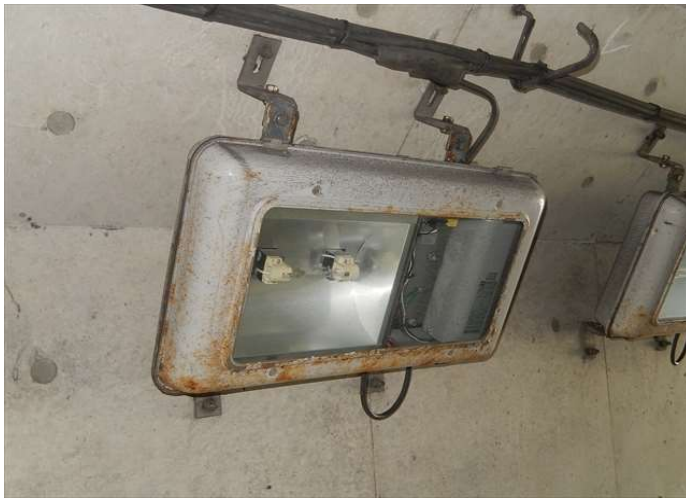
写真番号 C-5.3.6

防食塗膜の劣化範囲が広く、
点錆が生じている。

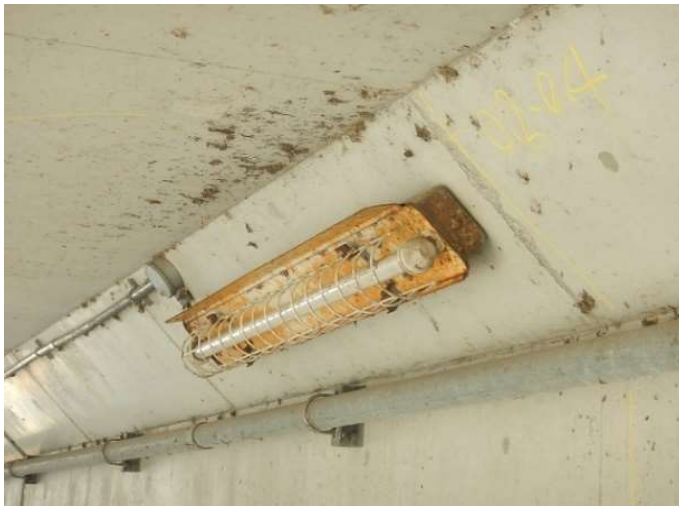
写真番号 C-5.3.7

防食塗膜の劣化範囲が広く、
点錆が生じている。

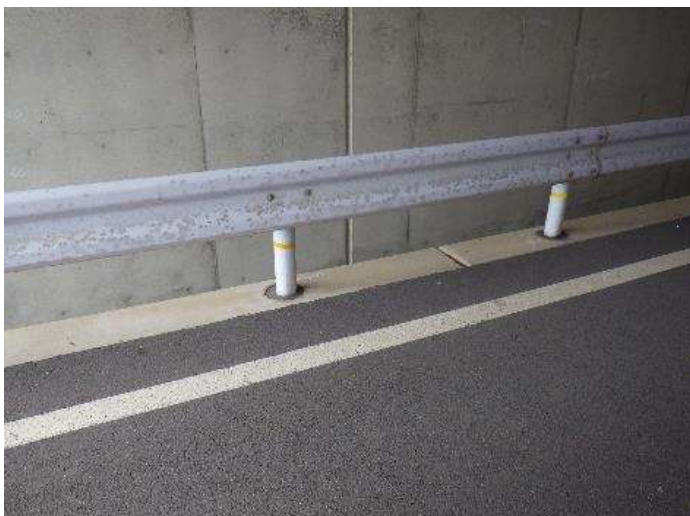
写真番号 C-5.3.8

防食塗膜の消耗範囲が広く、
点錆が生じている。

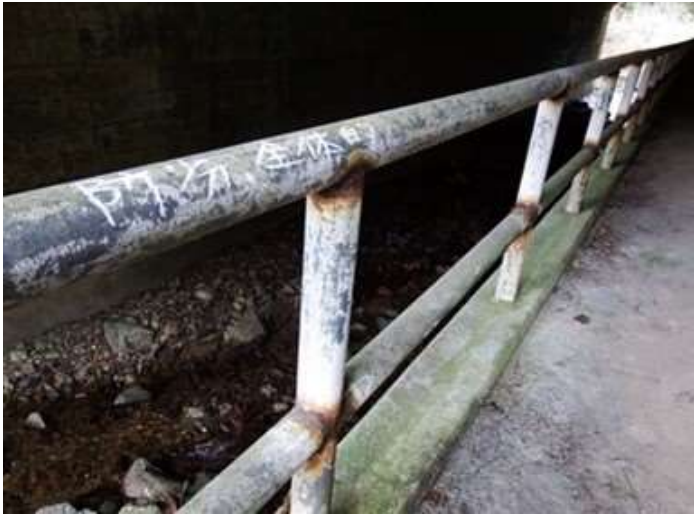
<table border="1" style="width:100%; border-collapse: collapse;"> <tr> <td style="width:20%;">写真番号</td> <td>C-5.3.9</td> </tr> <tr> <td>部材名</td> <td></td> </tr> <tr> <td>その他(防護柵)</td> <td>(X)</td> </tr> <tr> <td>備考</td> <td>局所的に防食皮膜が劣化し、錆が生じている。</td> </tr> </table>	写真番号	C-5.3.9	部材名		その他(防護柵)	(X)	備考	局所的に防食皮膜が劣化し、錆が生じている。
写真番号	C-5.3.9								
部材名									
その他(防護柵)	(X)								
備考	局所的に防食皮膜が劣化し、錆が生じている。

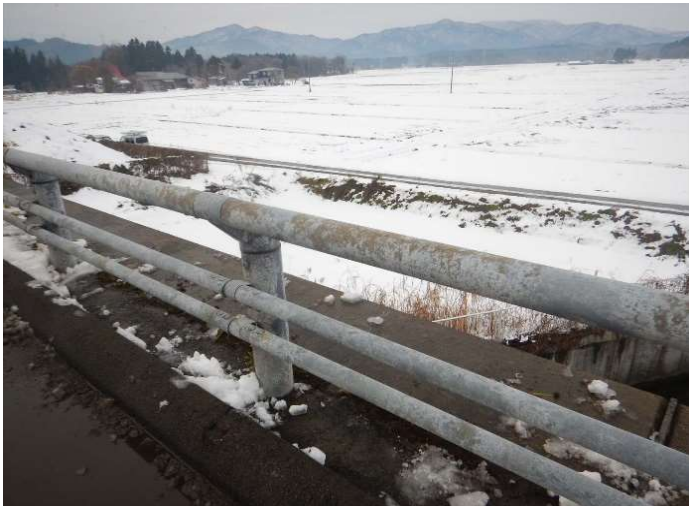
<table border="1" style="width:100%; border-collapse: collapse;"> <tr> <td style="width:20%;">写真番号</td> <td>C-5.3.10</td> </tr> <tr> <td>部材名</td> <td></td> </tr> <tr> <td>その他(防護柵)</td> <td>(X)</td> </tr> <tr> <td>備考</td> <td>局所的に防食皮膜が劣化し、錆が生じている。</td> </tr> </table>	写真番号	C-5.3.10	部材名		その他(防護柵)	(X)	備考	局所的に防食皮膜が劣化し、錆が生じている。
写真番号	C-5.3.10								
部材名									
その他(防護柵)	(X)								
備考	局所的に防食皮膜が劣化し、錆が生じている。								
<p style="text-align: center;">—</p>	<table border="1" style="width:100%; border-collapse: collapse;"> <tr> <td style="width:20%;">写真番号</td> <td>—</td> </tr> <tr> <td>部材名</td> <td>—</td> </tr> <tr> <td>備考</td> <td>—</td> </tr> </table>	写真番号	—	部材名	—	備考	—

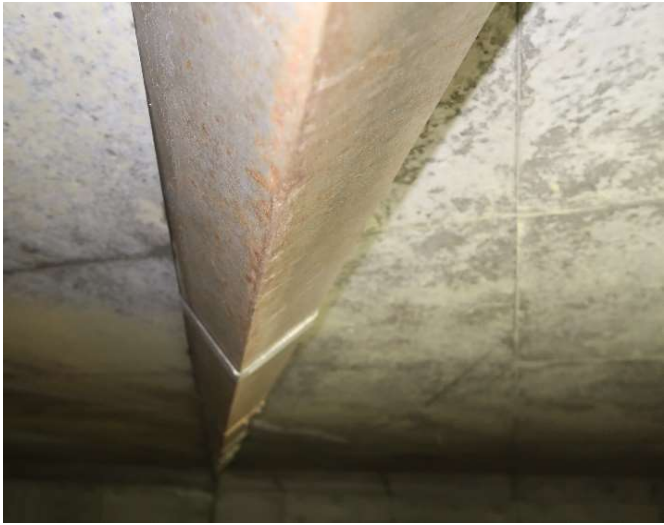
写真番号	C-5.3.11
	部材名	
	その他(排水装置)	(X)
	備考	局所的に防食皮膜が劣化し、錆が生じている。
—	写真番号	—
	部材名	
		—
	備考	
—	写真番号	—
	部材名	
		—
	備考

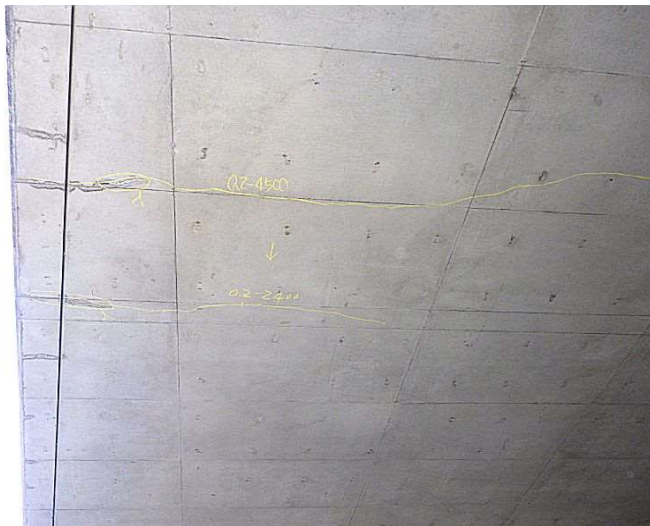
写真番号 C-6.1.1

頂版にひびわれが生じた例。

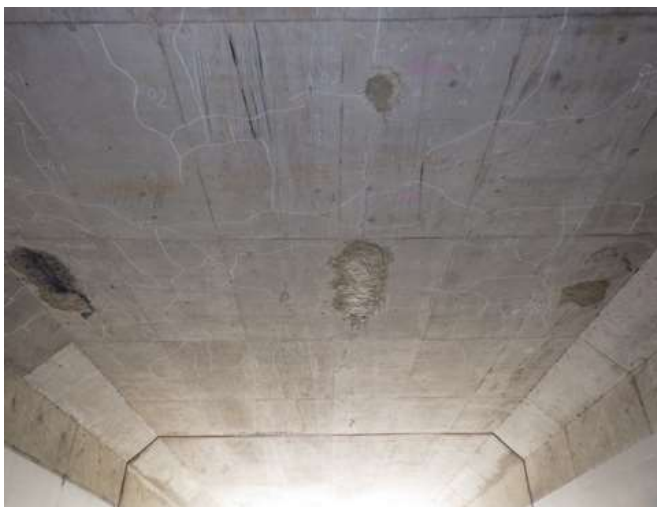
写真番号 C-6.1.2

頂版にひびわれが生じた例。

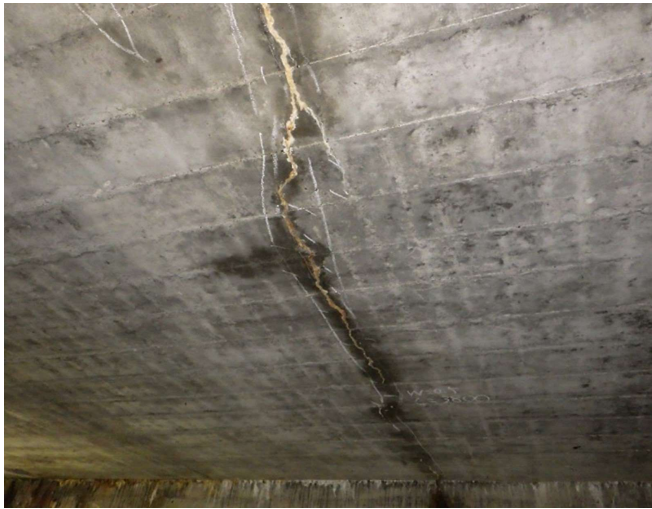
説明
頂版にひびわれが生じた例。

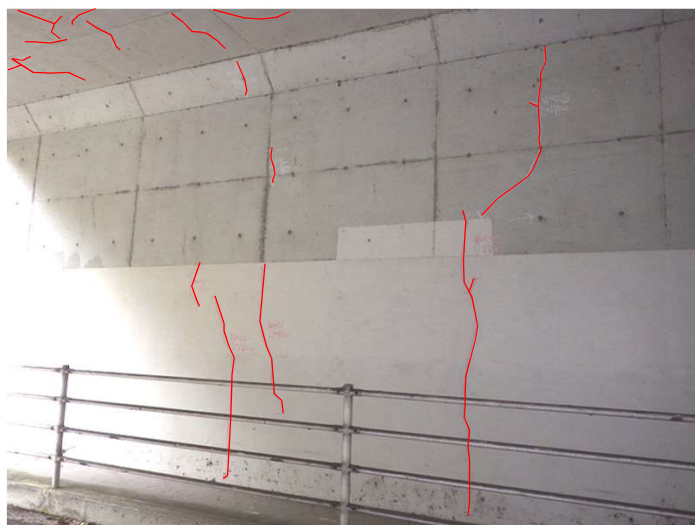
写真番号 C-6.1.5

説明
側壁にひびわれが生じた例。

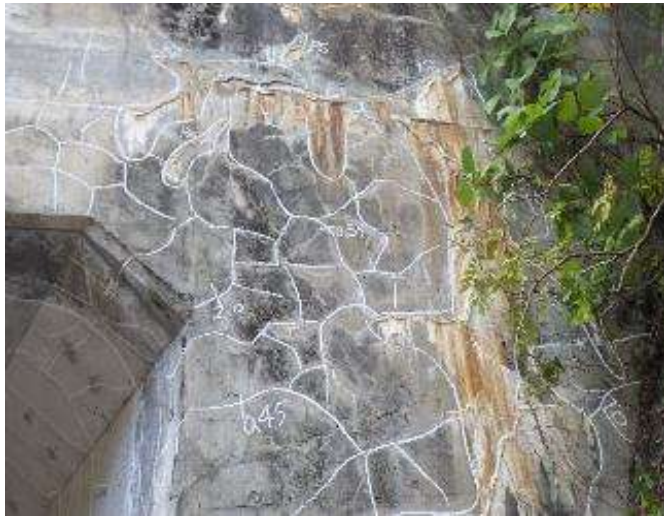
写真番号 C-6.1.6

頂版、側壁、ウイングにひびわれが生じた例。

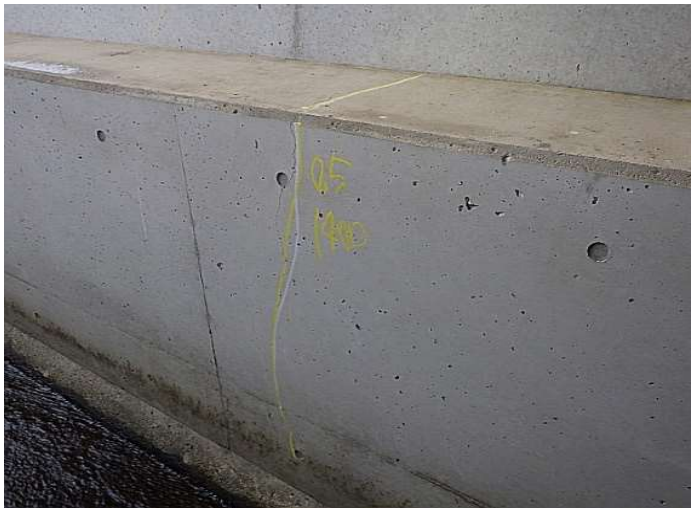
写真番号 C-6.1.7

水路壁にひびわれが生じた例。

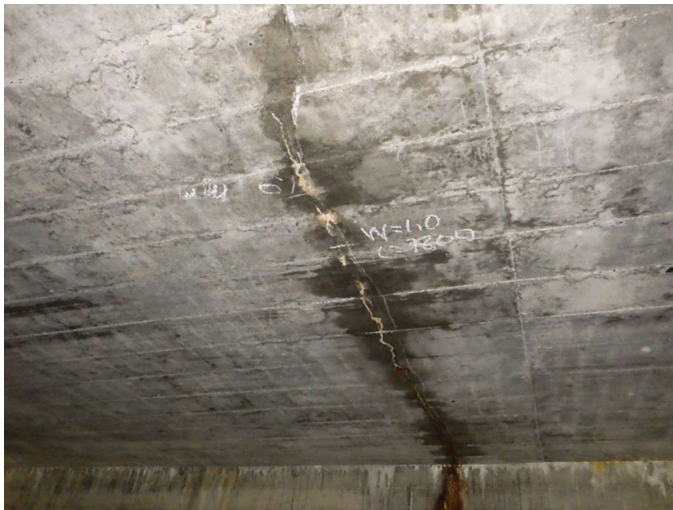
写真番号 C-6.2.1

頂版に漏水・遊離石灰を伴うひびわれが生じている。

この場合、「ひびわれ」,
「漏水・遊離石灰」の2項目として扱う。

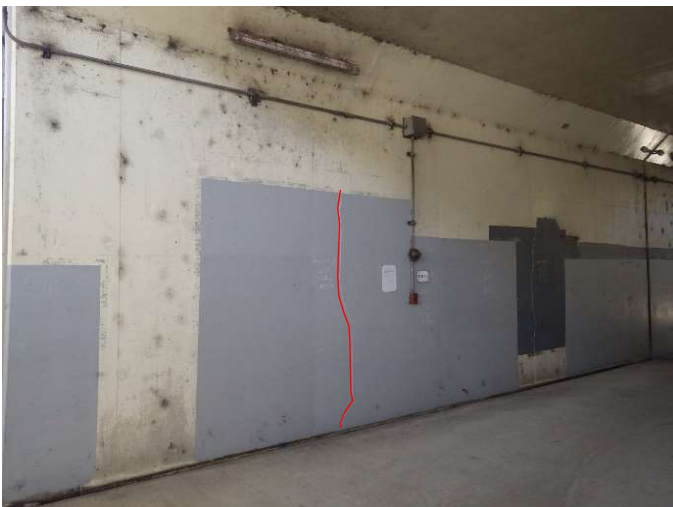
写真番号 C-6.2.2

側壁の補修材にひびわれが生じている。

この場合、「ひびわれ」,
「補修・補強材の変状」の2項目として扱う。

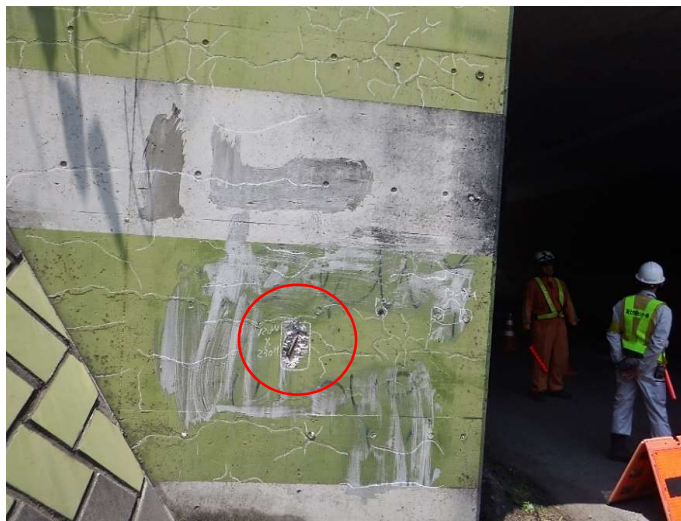
写真番号 C-6.2.3

ウイング全体にひびわれが生じており、一部に剥離・鉄筋露出が生じている。

この場合、「ひびわれ」,
「剥離・鉄筋露出」の2項目として扱う。

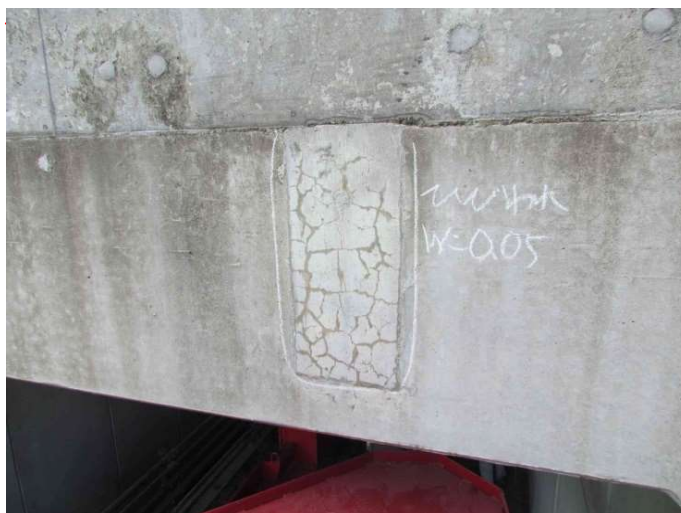
写真番号 C-6.2.4

定着部にひびわれが生じている。

この場合、「ひびわれ」,
「定着部の変状」の2項目として扱う。

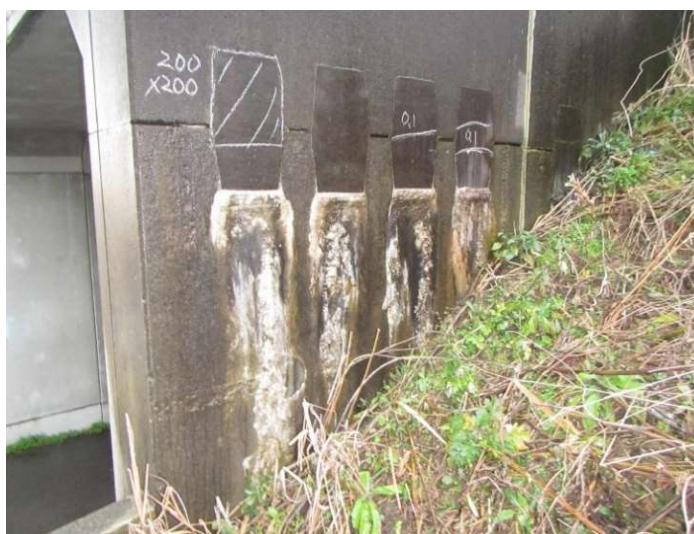
写真番号 C-6.2.5

定着部にひびわれ、うき、遊離石灰が生じている。

この場合、「ひびわれ」,
「漏水・遊離石灰」,
「うき」,
「定着部の変状」の4項目として扱う。

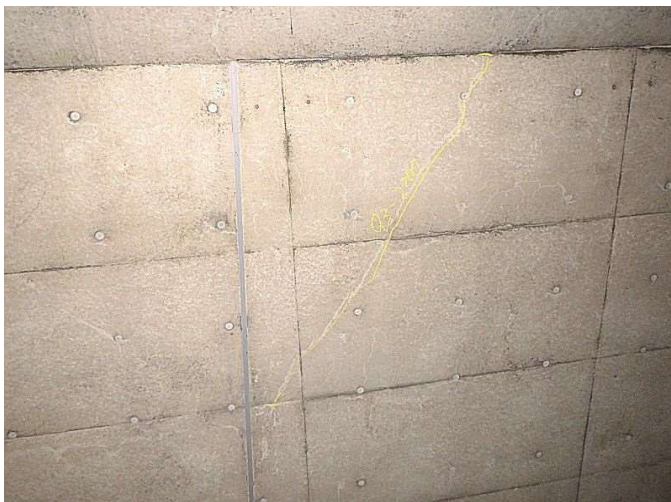
写真番号	C-6.3.8
部材名	側壁
	(CV-C-Sw)
備考	<p><ひびわれ幅の程度> (大)：幅が大きい</p> <p><ひびわれ間隔の程度> (小)：間隔が大きい</p> <p>(注：ひびわれをチョークでマーキングしている)</p>

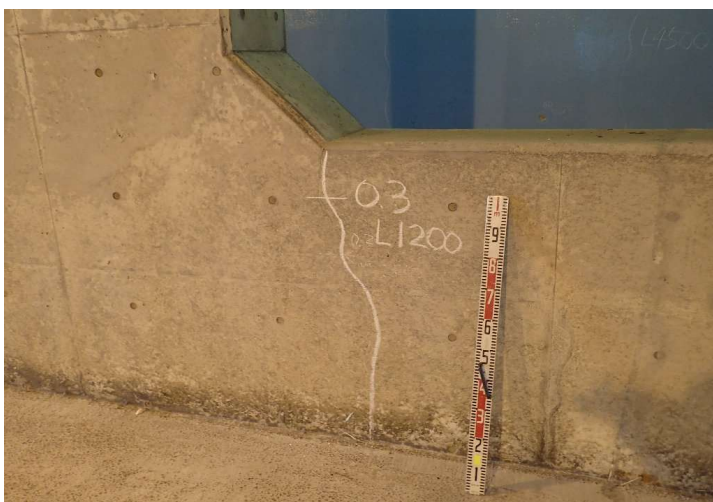
写真番号	C-6.3.9
部材名	隔壁
	(CV-C-Iw)
備考	<p><ひびわれ幅の程度> (大)：幅が大きい</p> <p><ひびわれ間隔の程度> (小)：間隔が大きい</p> <p>(注：ひびわれをチョークでマーキングしている)</p>

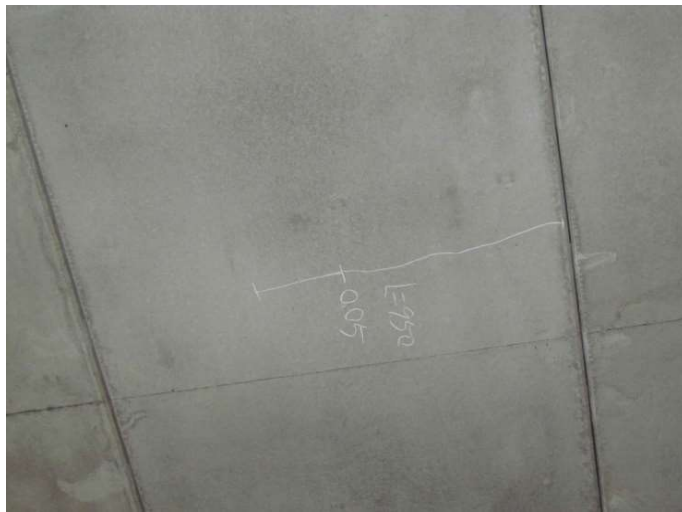
写真番号	C-6.3.13
部材名	頂版 (ボックスカルバート) (CV-C-Cr)
備考	<ひびわれ幅の程度> (小) : 幅が小さい <ひびわれ間隔の程度> (小) : 間隔が大きい (注 : ひびわれをチョークでマーキングしている)

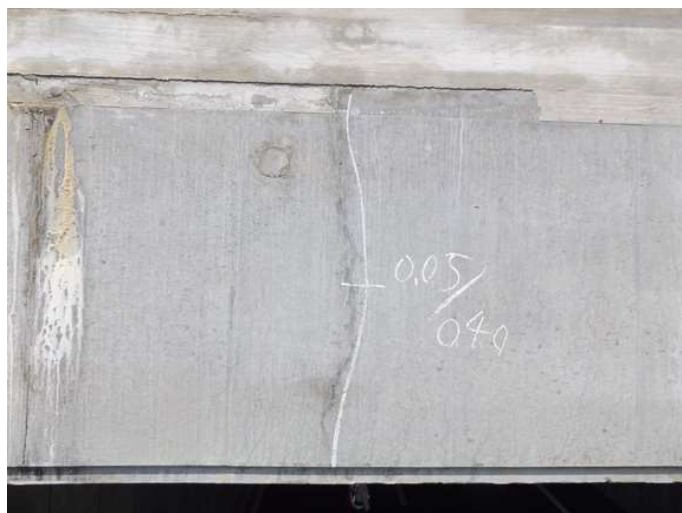
写真番号	C-6.3.14
部材名	頂版 (ボックスカルバート) (CV-C-Cr)
備考	<ひびわれ幅の程度> (小) : 幅が小さい <ひびわれ間隔の程度> (小) : 間隔が大きい (注 : ひびわれをチョークでマーキングしている)

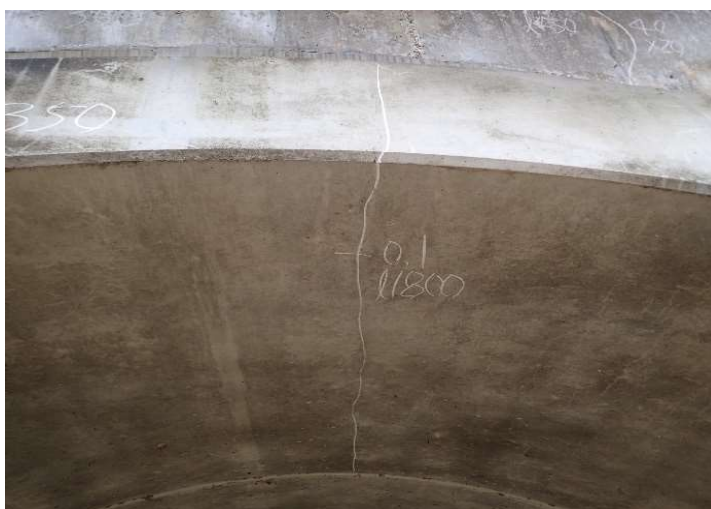
写真番号	C-6.3.15
部材名	頂版 (アーチカルバート) (CV-C-Cr)
備考	<ひびわれ幅の程度> (小) : 幅が小さい <ひびわれ間隔の程度> (小) : 間隔が大きい (注 : ひびわれをチョークでマーキングしている)

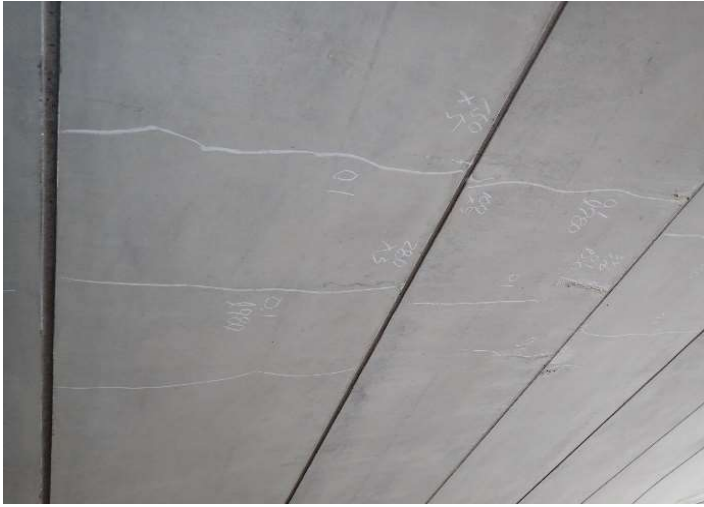
写真番号 C-6.3.16

(大) : 間隔が小さい

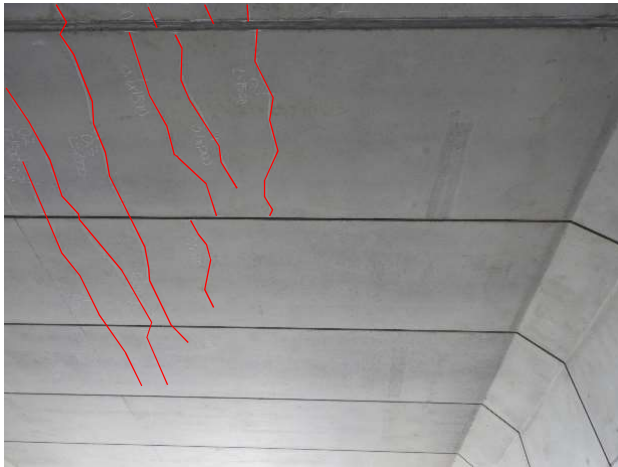
写真番号	C-6.3.19
	部材名	頂版 (ボックスカルバート) (CV-C-Cr)
	備考	<ひびわれ幅の程度> (中) : 幅が中位 <ひびわれ間隔の程度> (大) : 間隔が小さい (注 : ひびわれを赤線でマーキングしている)

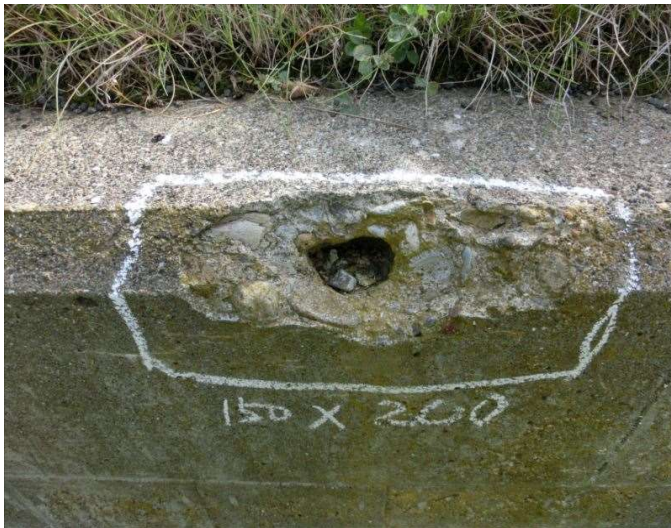
写真番号 C-7. 1. 1

説明
頂版に剥離・鉄筋露出が生じた例。

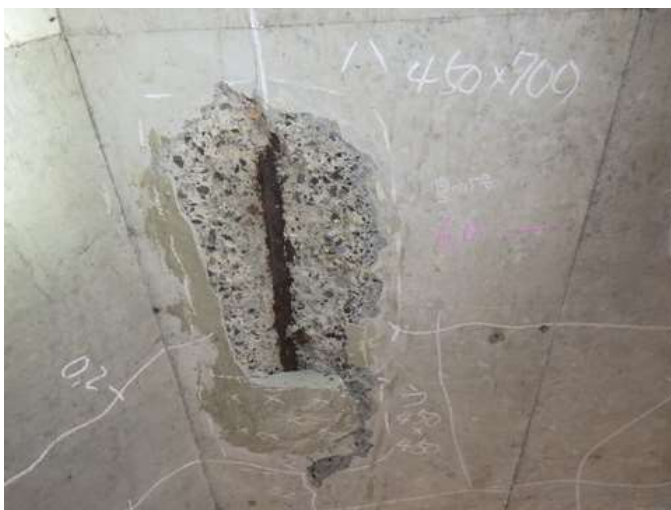
写真番号 C-7. 1. 2

説明
頂版に剥離・鉄筋露出が生じた例。

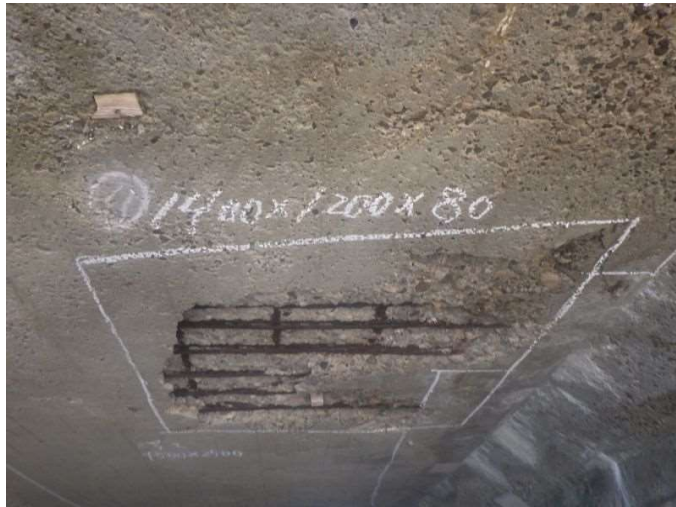
写真番号 C-7.1.3

説明
頂版に剥離・鉄筋露出が生じた例。

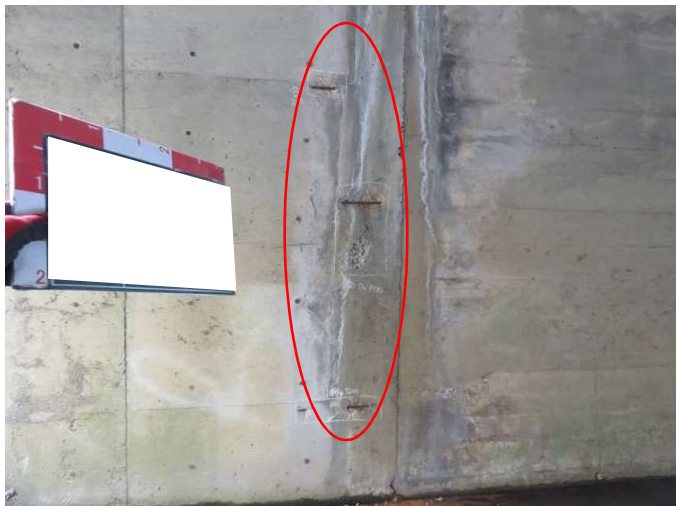
写真番号 C-7.1.4

説明
側壁に剥離・鉄筋露出が生じた例。

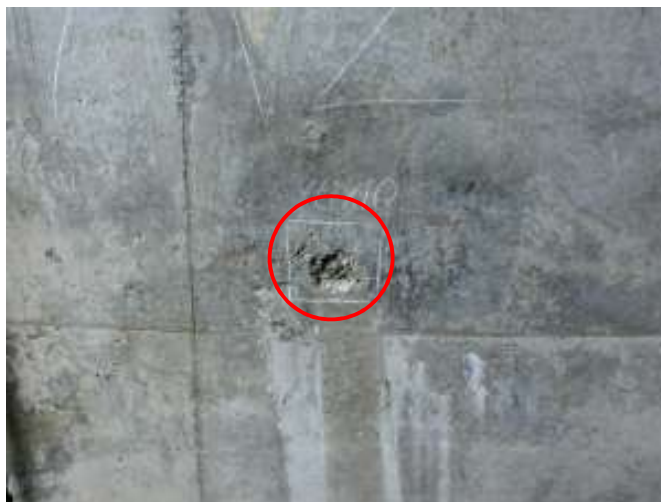
写真番号 C-7.1.5

説明
側壁に剥離・鉄筋露出が生じた例。

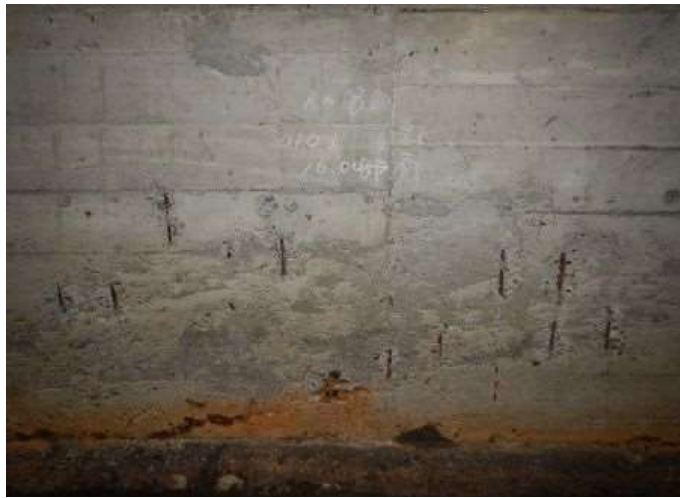
写真番号 C-7.2.3

説明
側壁のコンクリートが剥離し、腐食した鉄筋が露出している。

劣化等によってかぶりコンクリートが剥離している場合は、「剥離・鉄筋露出」として扱う。

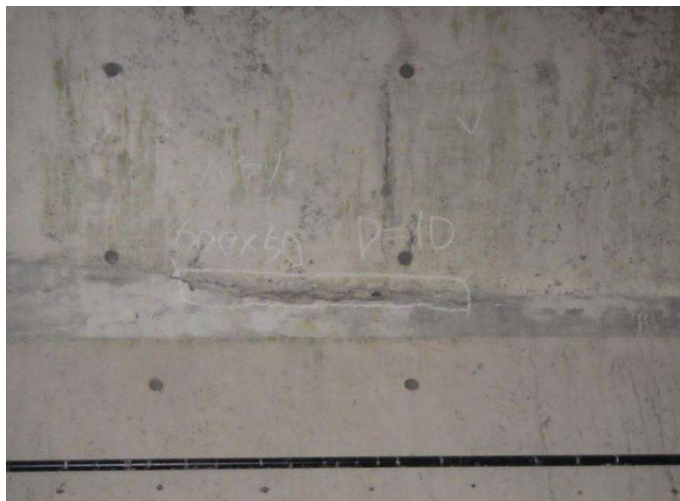
写真番号 C-7.2.4

説明
側壁の補修箇所に剥離・鉄筋露出が生じている。

この場合、「剥離・鉄筋露出」、「補修・補強材の変状」の2項目として扱う。

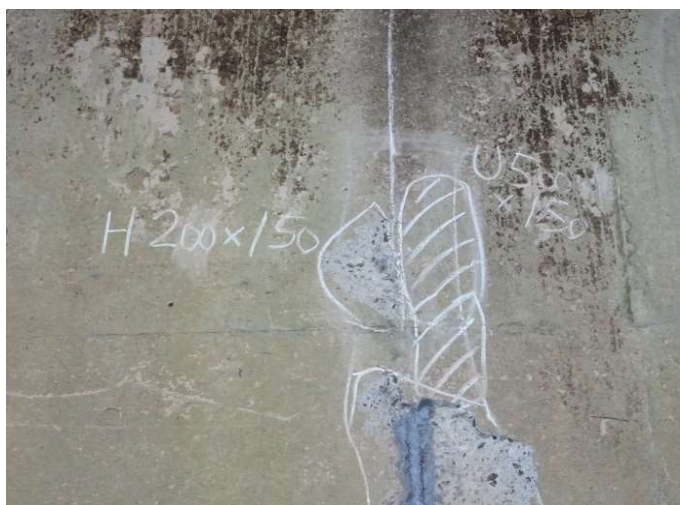
写真番号 C-7.2.5

説明
側壁のコンクリートに剥離・鉄筋露出とともに、その周辺にうきが生じている。

この場合、「剥離・鉄筋露出」、「うき」の2項目として扱う。

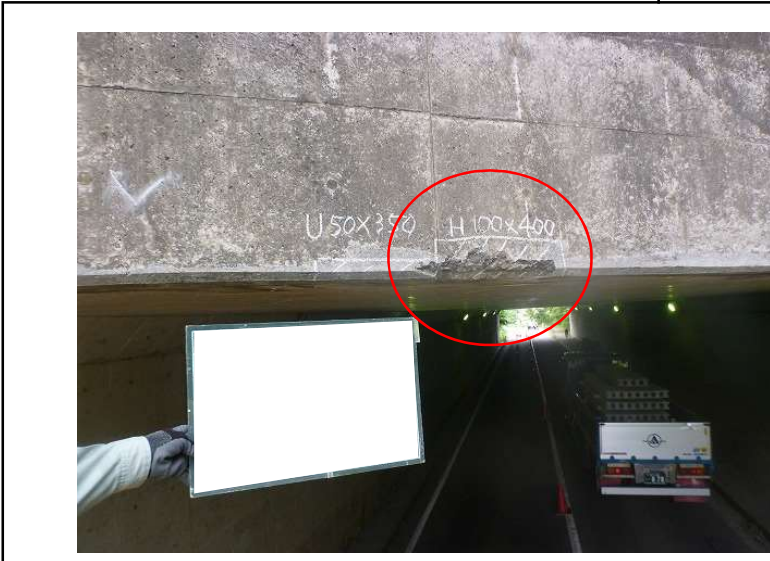
写真番号 C-7.3.1

剥離のみが生じており、鉄筋露出はない。

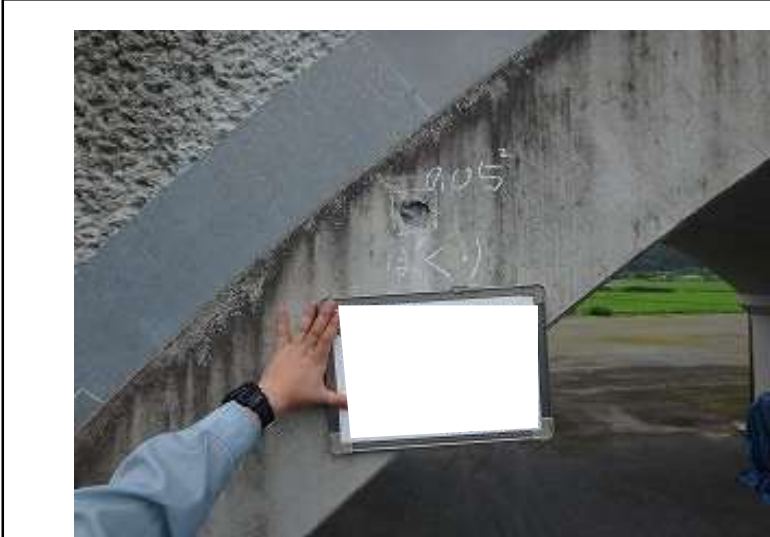
写真番号 C-7.3.2

剥離のみが生じており、鉄筋露出はない。

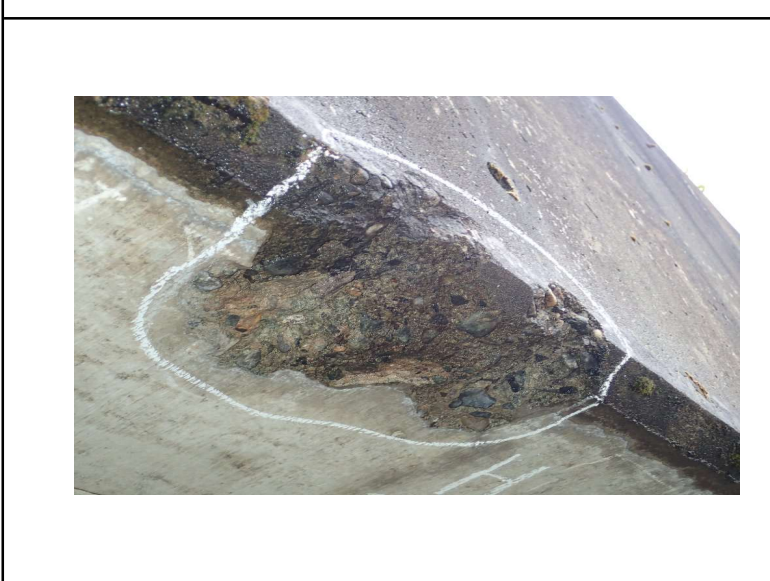
写真番号 C-7.3.3

剥離のみが生じており、鉄筋露出はない。

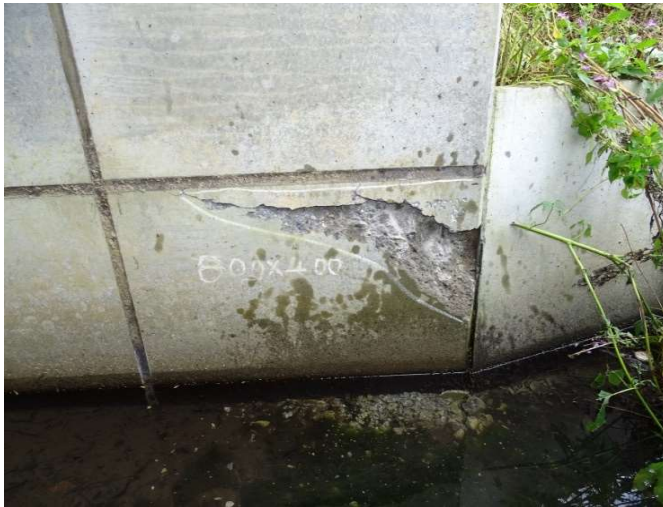
写真番号 C-7.3.4

剥離のみが生じており、鉄筋露出はない。

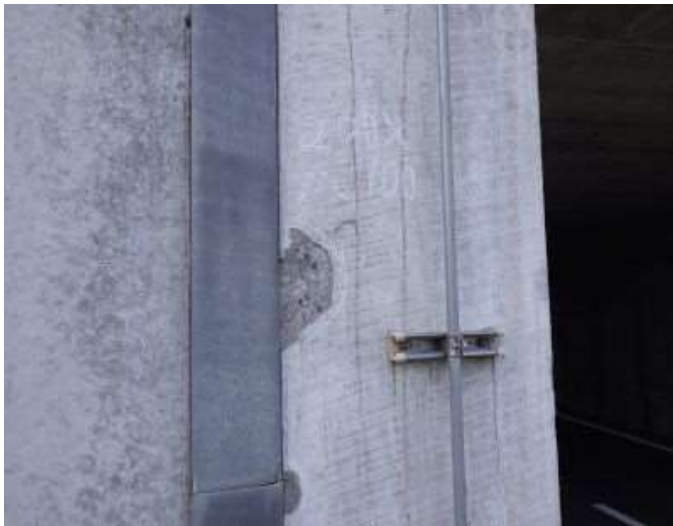
写真番号 C-7.3.5

剥離のみが生じており、鉄筋露出はない。

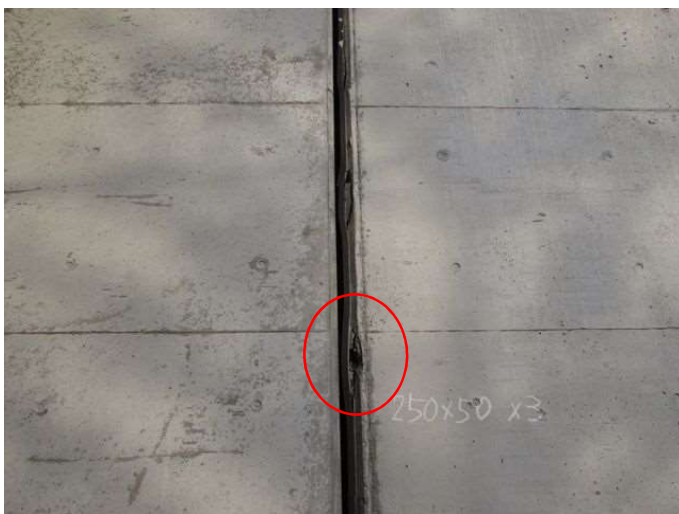
写真番号 C-7.3.6

剥離のみが生じており、鉄筋露出はない。

(注：剥離箇所を赤線でマーキングしている)

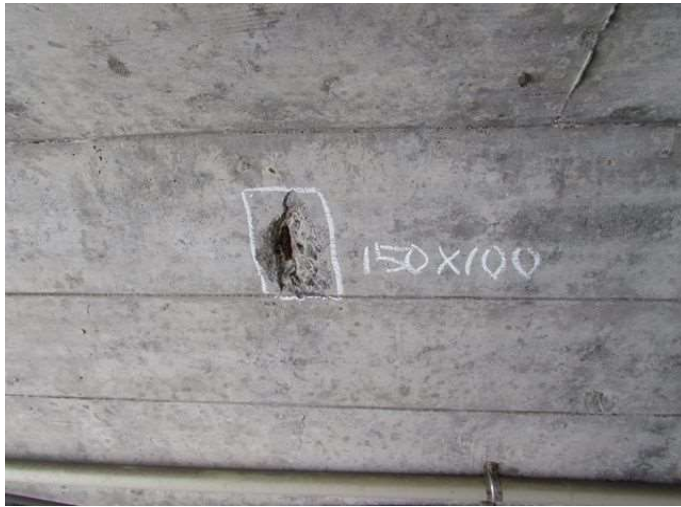
写真番号 C-7.3.7

鉄筋が露出しており、鉄筋の腐食は軽微である。

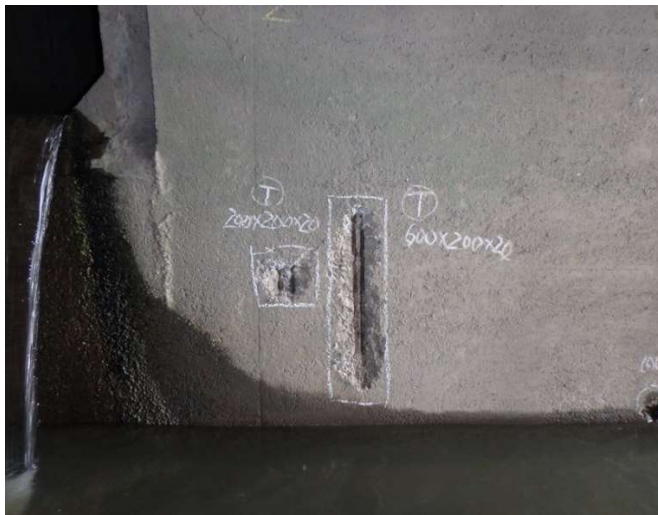
写真番号 C-7.3.8

鉄筋が露出しており、鉄筋の腐食は軽微である。

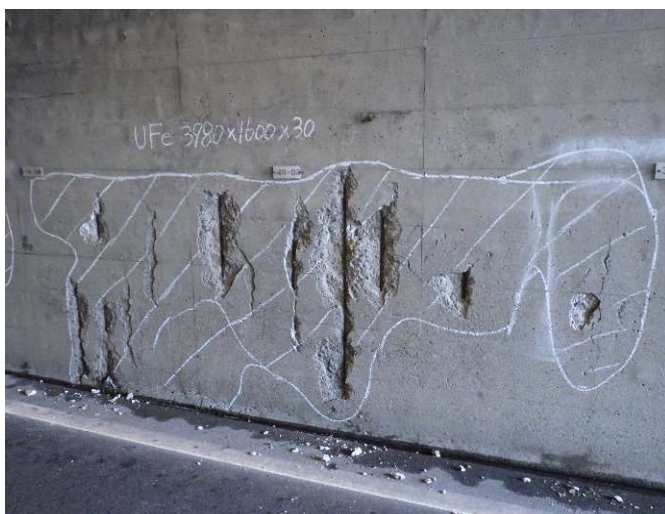
写真番号 C-7.3.9

鉄筋が露出しており、鉄筋の腐食は軽微である。

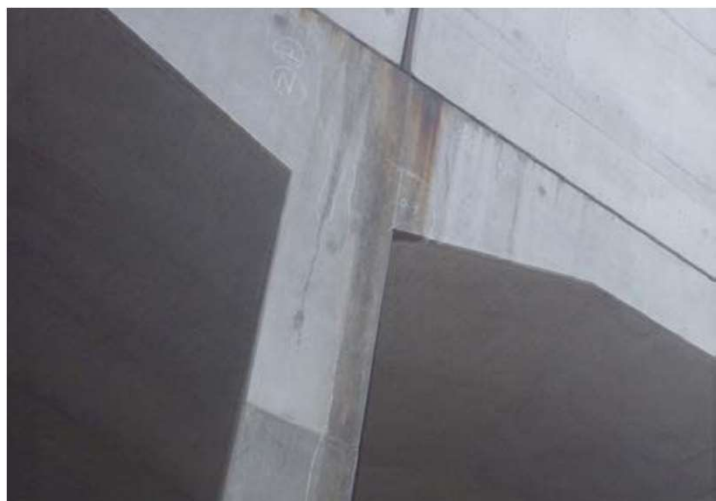
写真番号 C-8.1.1

説明
頂版の端部に漏水・遊離石灰が生じた例。

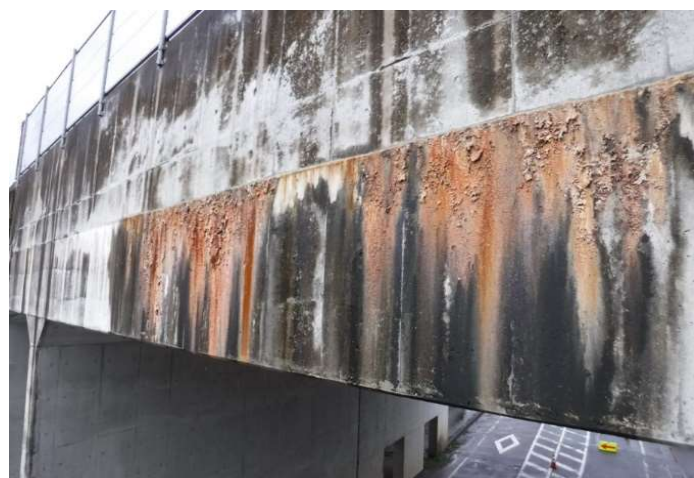
写真番号 C-8.1.2

説明
頂版の端部に漏水・遊離石灰が生じた例。

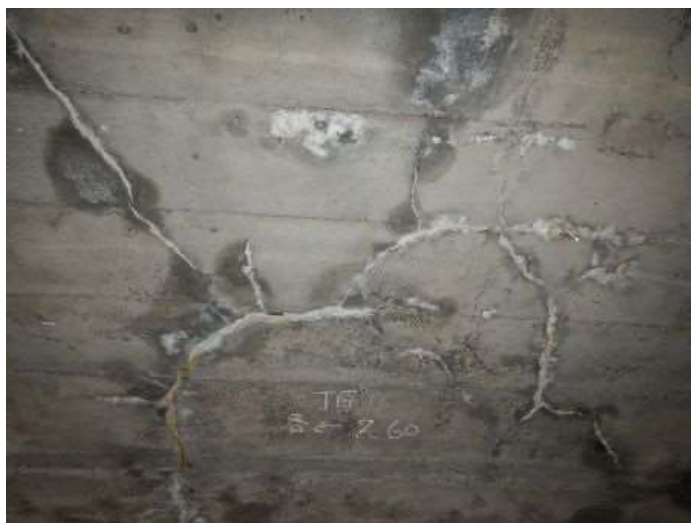
写真番号	C-8.1.3
説明	
頂版に漏水・遊離石灰が生じた例。

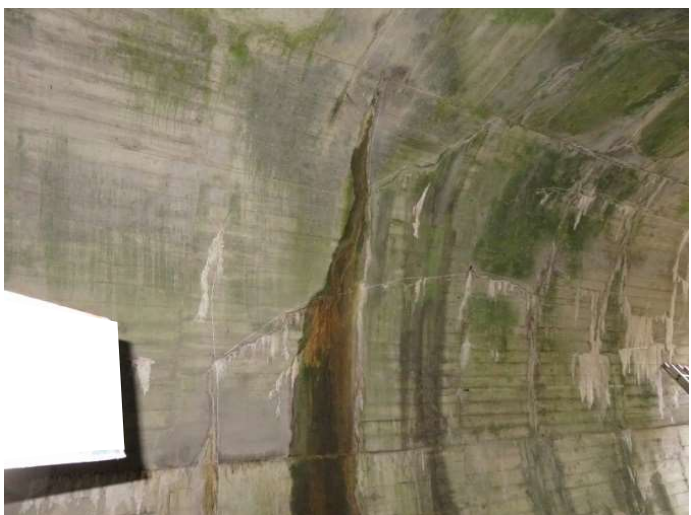
写真番号	C-8.1.4
説明	
頂版および側壁に漏水・遊離石灰が生じた例。

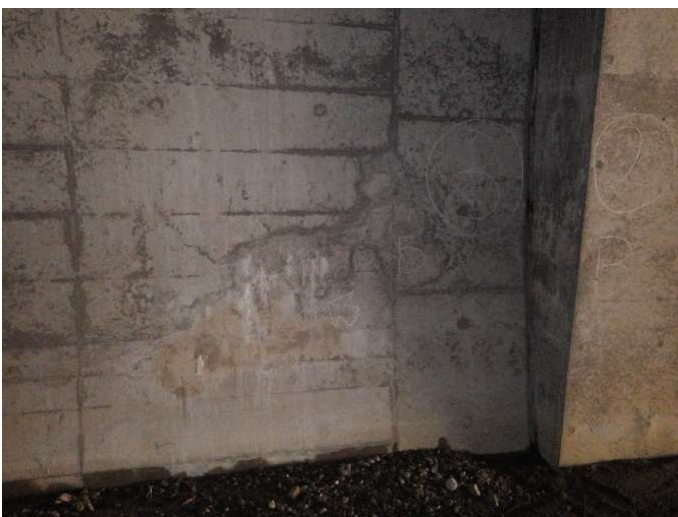
写真番号	C-8.1.5
説明	
側壁に漏水・遊離石灰が生じた例。

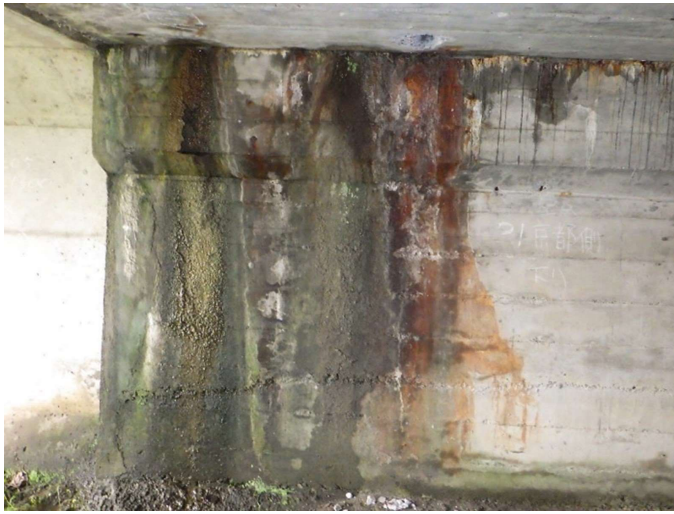
写真番号 C-8.1.6

説明
隔壁に漏水・遊離石灰が生じた例。

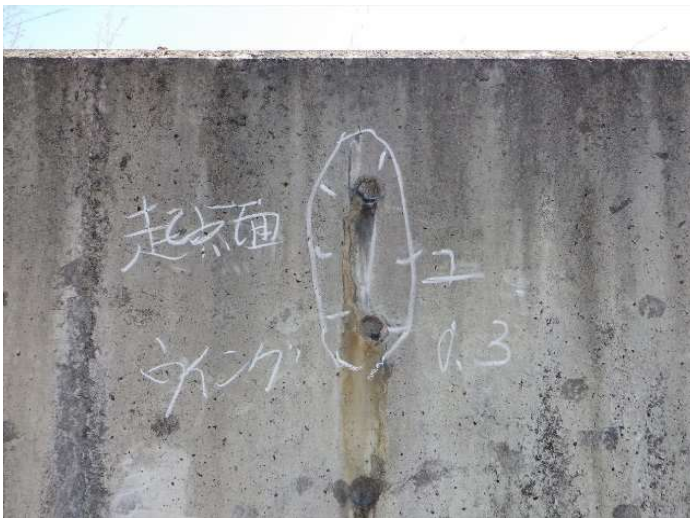
写真番号 C-8.1.7

説明
ウイングに漏水・遊離石灰が生じた例。

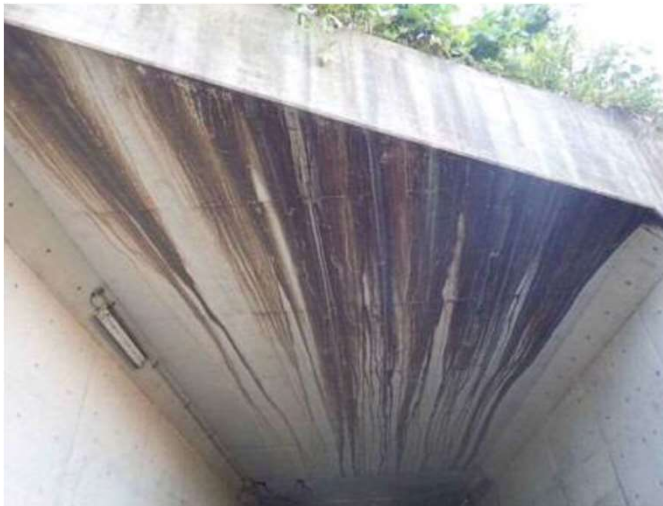
写真番号	C-8.2.1
説明	
頂版下面に漏水が生じている。	
外部から供給され、そのままコンクリート部材の表面を流れている水については、「漏水・滞水」として取り扱う。

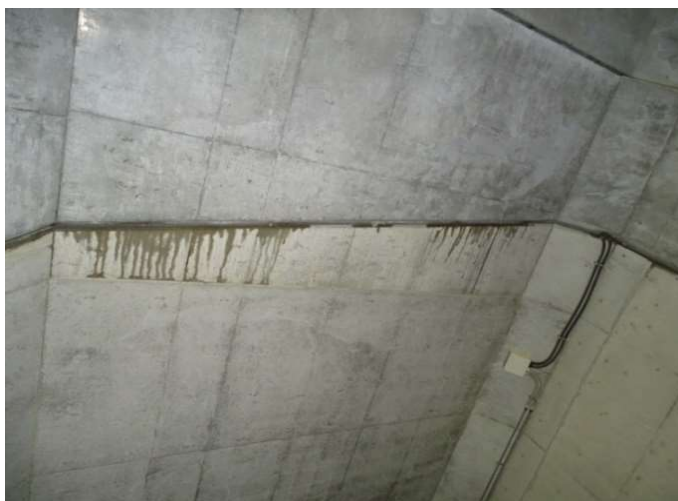
写真番号	C-8.2.2
説明	
頂版の継手部から漏水が生じている。	
外部から供給されそのままコンクリート部材の表面に流れている水については、「漏水・滞水」として扱う。

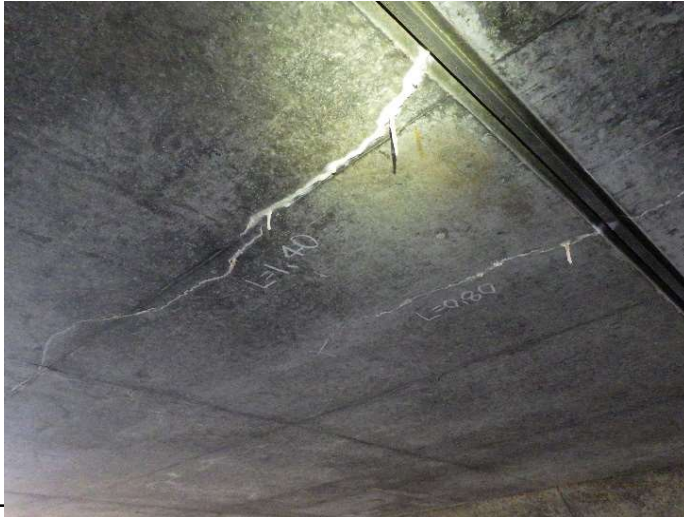
写真番号 C-8.2.3

説明
頂版のひびわれから遊離石灰が生じ、析出物が生じている。
ひびわれを伴う遊離石灰の析出がみられる場合、「漏水・遊離石灰」、「ひびわれ」の2項目として扱う。

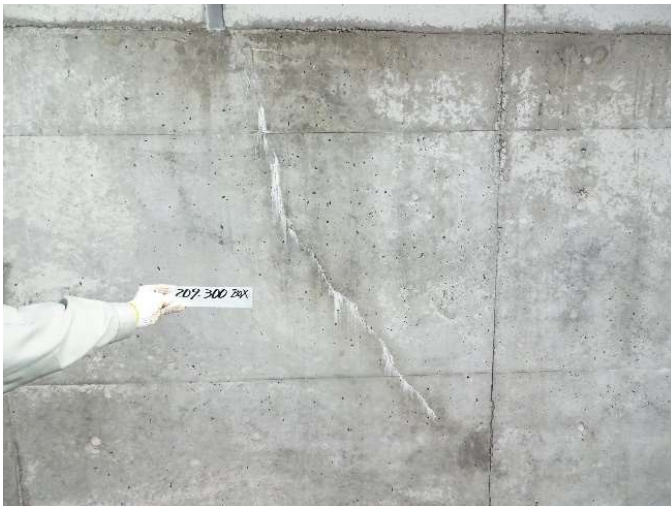
写真番号 C-8.2.4

説明
側壁のひびわれから遊離石灰が生じている。
ひびわれを伴う遊離石灰の析出がみられる場合、「漏水・遊離石灰」、「ひびわれ」の2項目として扱う。

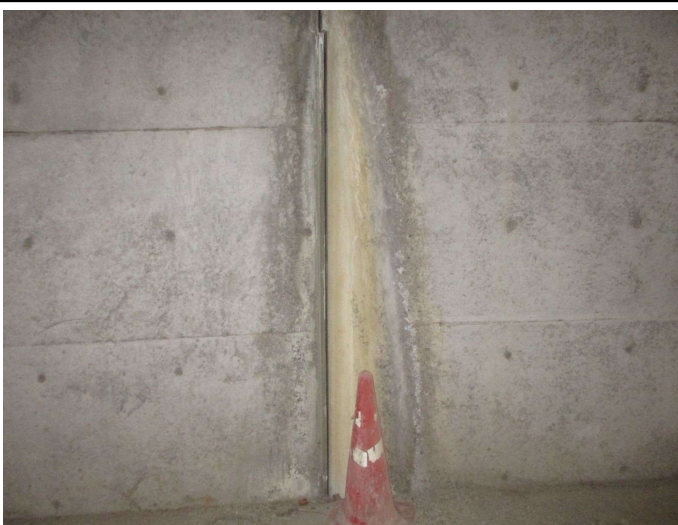
写真番号 C-8.2.5

説明
側壁の継手部から漏水および遊離石灰が生じている。
コンクリートの石灰分の滲出が生じている場合は、「漏水・遊離石灰」として扱う。

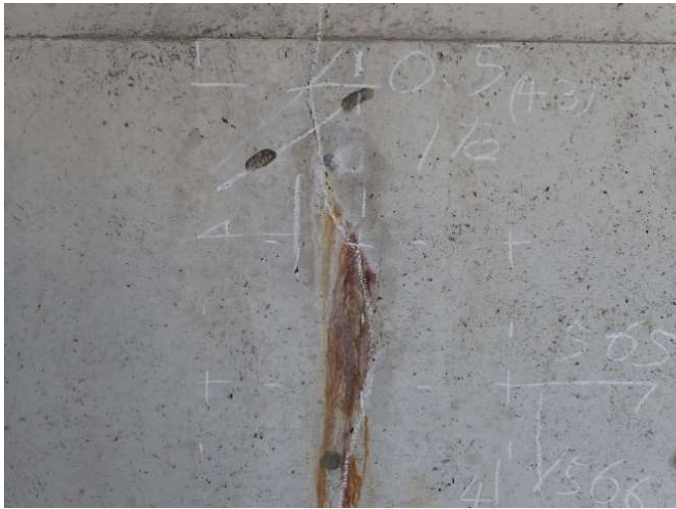
写真番号 C-8.2.6

説明
側壁のひびわれから錆汁を伴う漏水が生じている。

ひびわれを伴う錆汁がみられる場合、「漏水・遊離石灰」、「ひびわれ」の2項目として扱う。

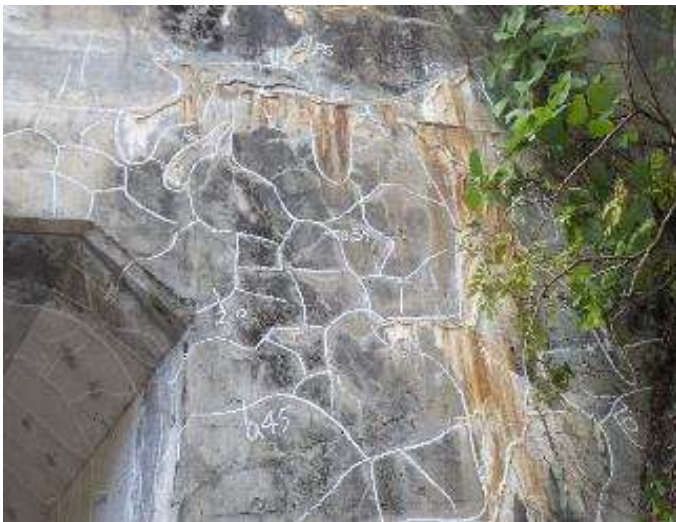
写真番号 C-8.2.7

説明
頂版、側壁、ウイングの広範囲に錆汁を伴う遊離石灰が生じている。また、うきとひびわれも生じている。

この場合、「漏水・遊離石灰」、「ひびわれ」、「うき」の3項目として扱う。

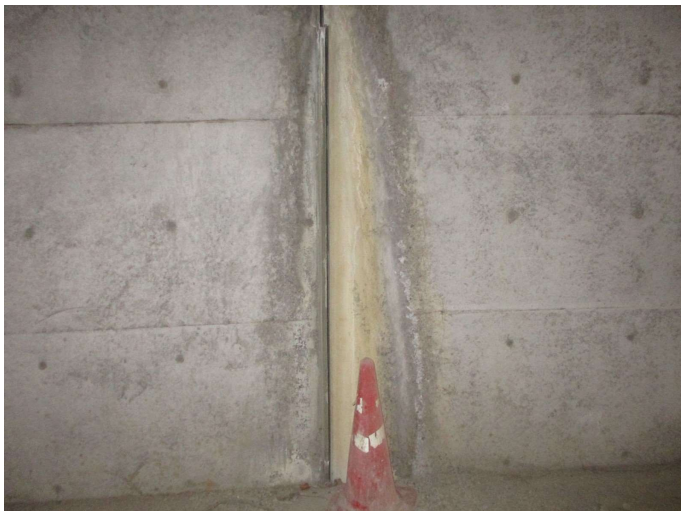
写真番号	C-8.3.6
部材名	側壁 (CV-C-Sw)
備考	継手部から遊離石灰が生じている。錆汁はほとんど見られない。

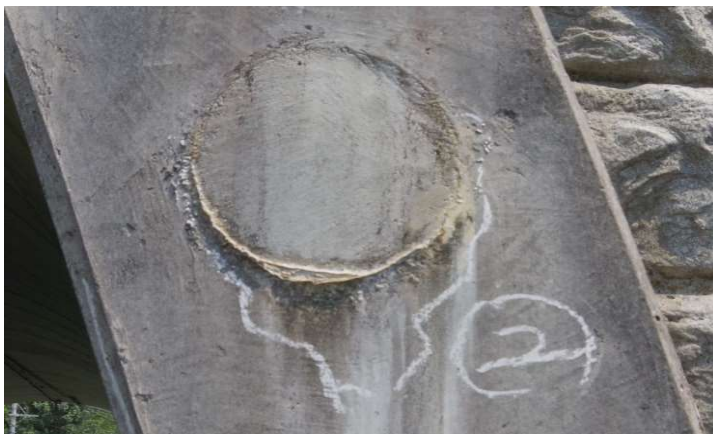
写真番号	C-8.3.7
部材名	縦方向連結部 (J-X-Lj)
備考	定着部のコンクリートから遊離石灰が生じている。錆汁はほとんど見られない。

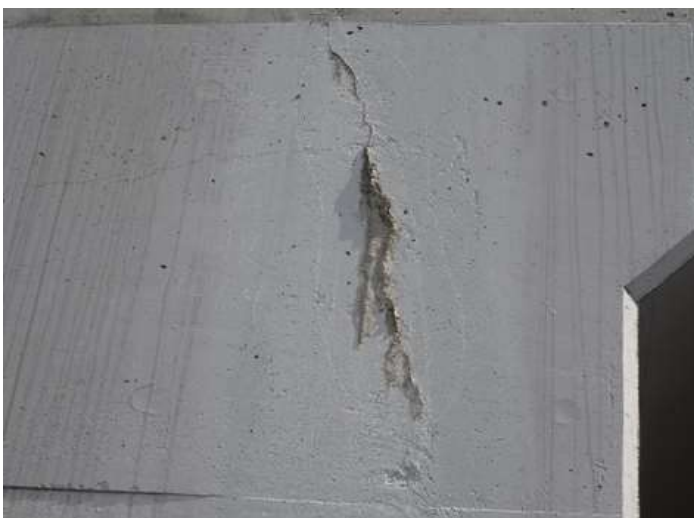
写真番号	C-8.3.8
部材名	ウイング (W-C-Ww)
備考	ひびわれから遊離石灰が生じている。錆汁はほとんど見られない。

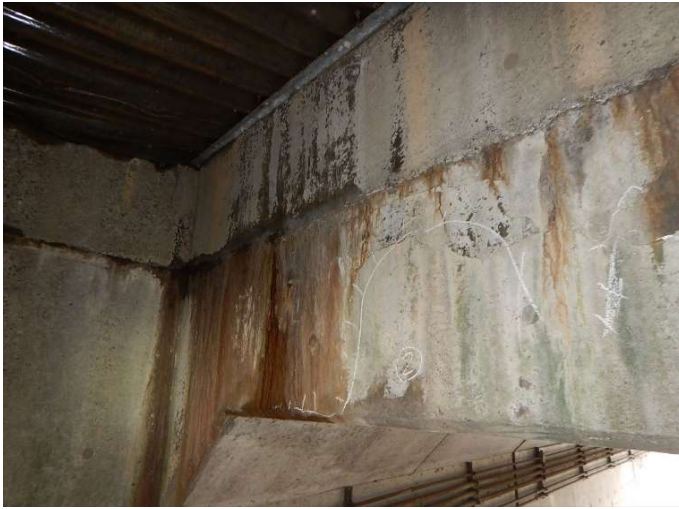
写真番号 C-8.3.9

打継目から著しい遊離石灰が生じており、錆汁の混入が認められる。

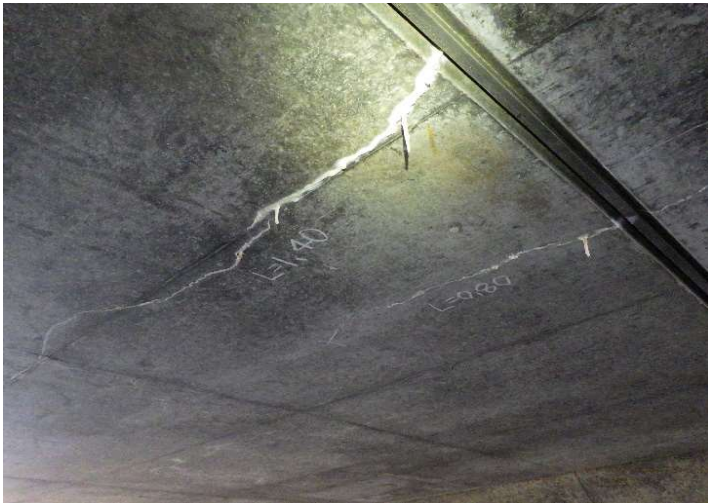
写真番号 C-8.3.10

ひびわれから著しい遊離石灰(つらら状)が生じている。
