シェッド、大型カルバート等の定期点検に関する参考資料（2020年版）

－シェッド、大型カルバート等変状事例集－

Reference to Inspection Manual for Sheds and Shelters and Large culverts (2020)

- Casebook of deformation of Sheds and Shelters and Large culverts -

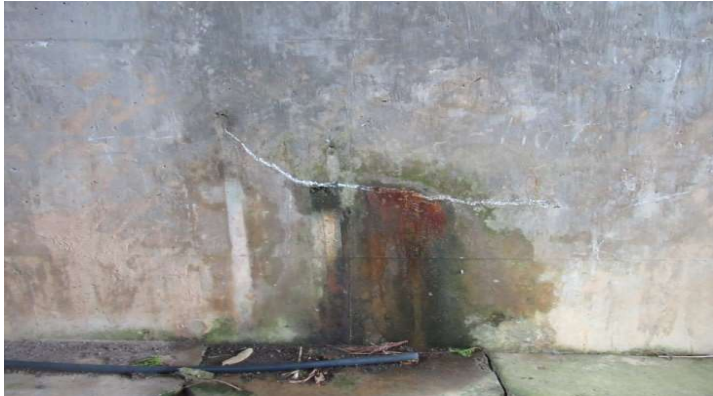
写真番号	C-8.3.12
部材名	
側壁	(CV-C-Sw)
備考	ひびわれから遊離石灰が生じており、錆汁の混入が認められる。

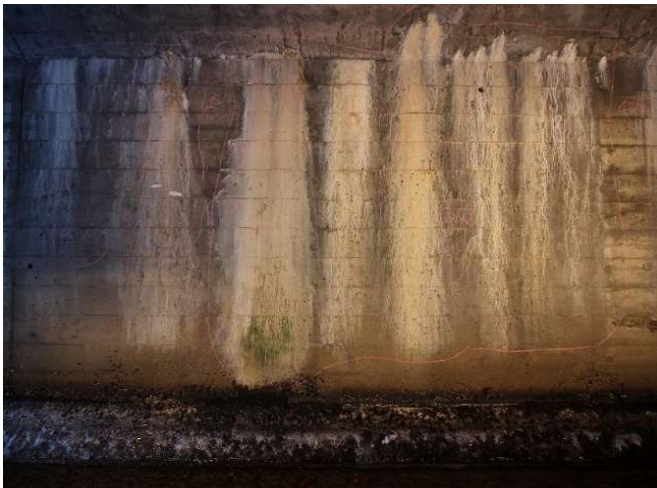
写真番号	C-8.3.13
部材名	
側壁	(CV-C-Sw)
備考	ひびわれから著しい遊離石灰が生じている。

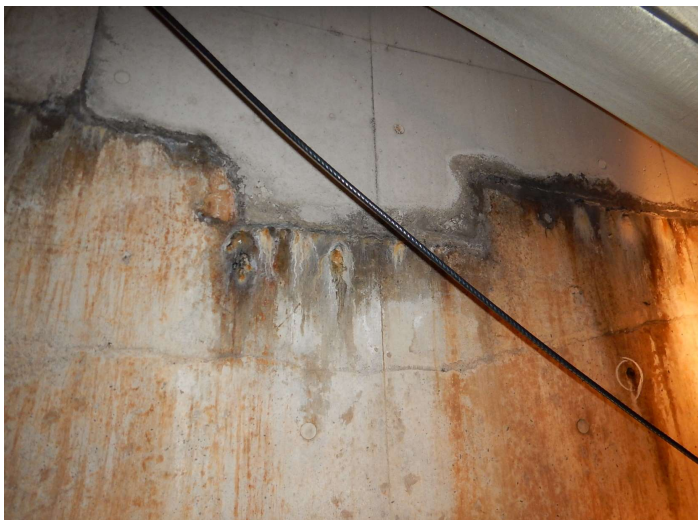
写真番号	C-8.3.14
部材名	
その他(土留壁)	(X)
備考	ひびわれから遊離石灰が生じており、錆汁の混入が認められる。

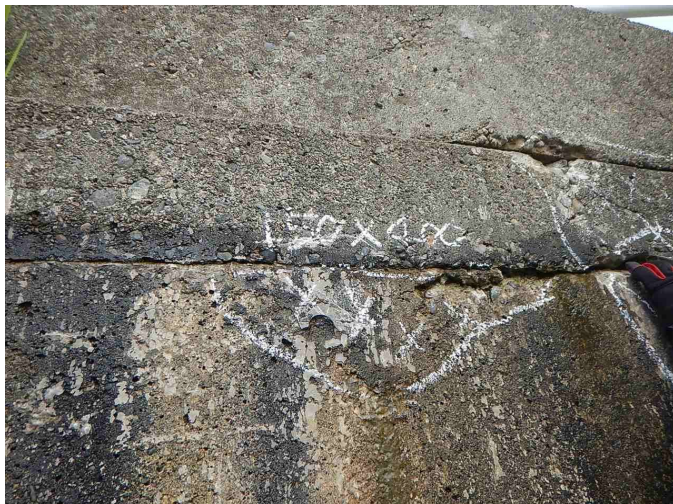
写真番号 C-9.1.1

頂版の端部にうきが生じた例。

(注：うきをチョークでマーキングしている)

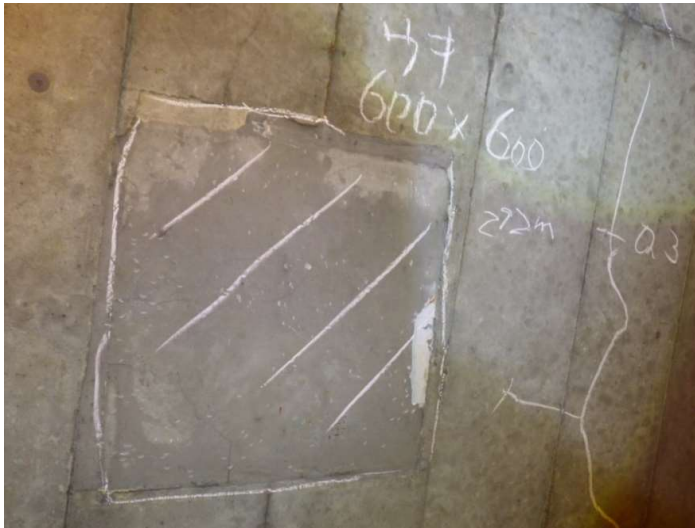
写真番号 C-9.1.4

側壁の補修箇所にうきが生じた例。

(注：うきをチョークでマーキングしている)

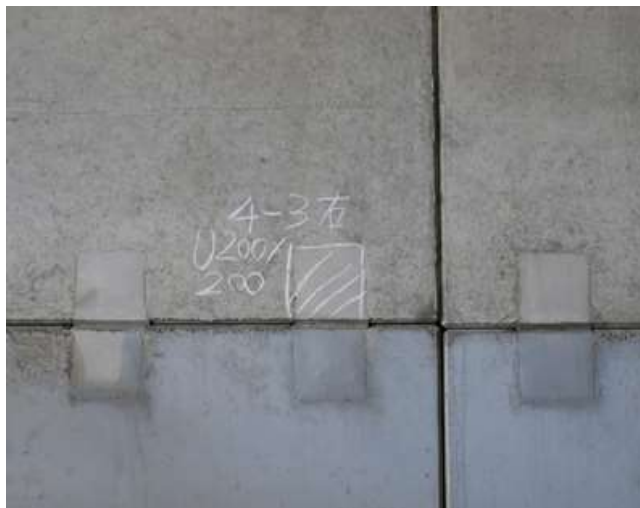
写真番号 C-9.1.5

(注：うきをチョークでマーキングしている)

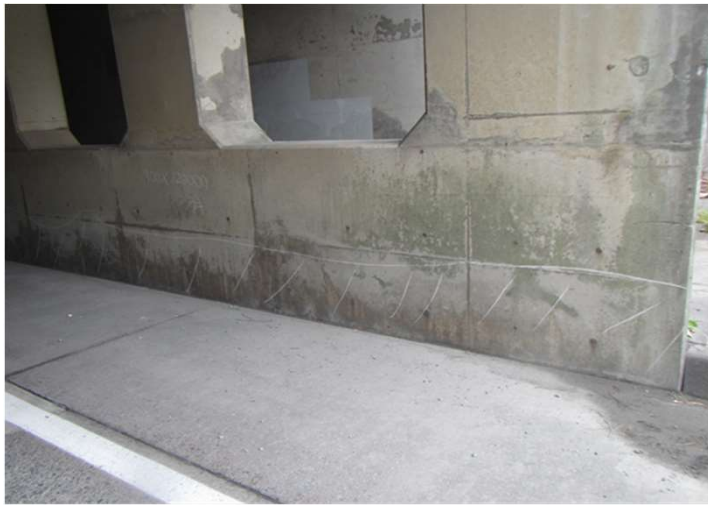
説明
 隔壁にうきが生じた例。
 (注：うきをチョークでマーキングしている)

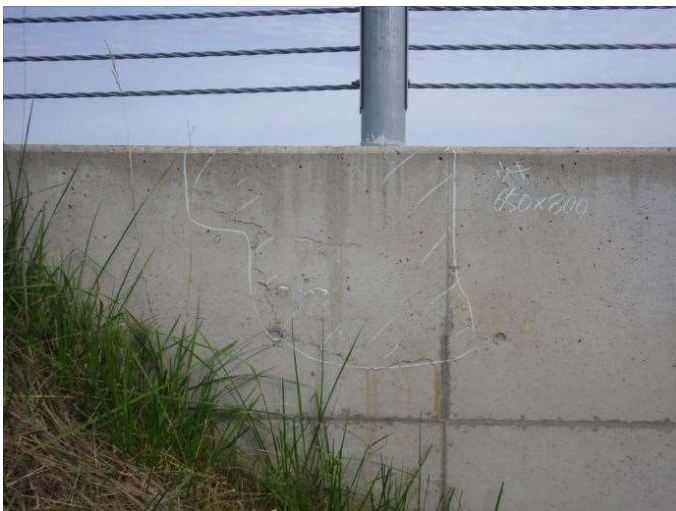
説明
 ウイングにうきが生じた例。
 (注：うきをチョークでマーキングしている)

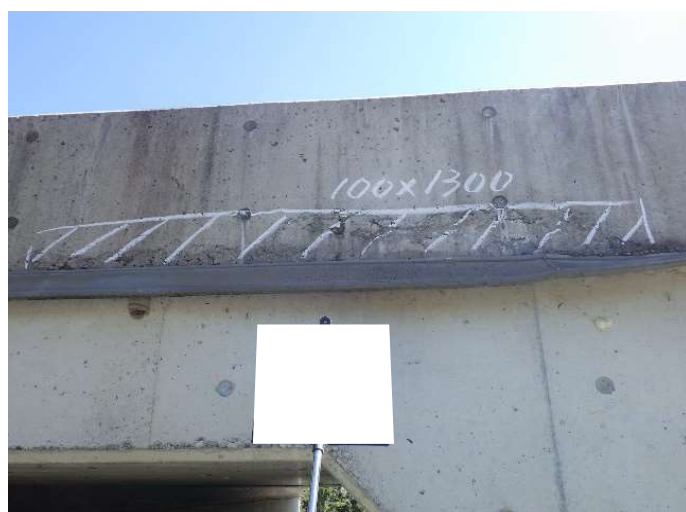
説明
 土留壁にうきが生じた例。
 (注：うきをチョークでマーキングしている)

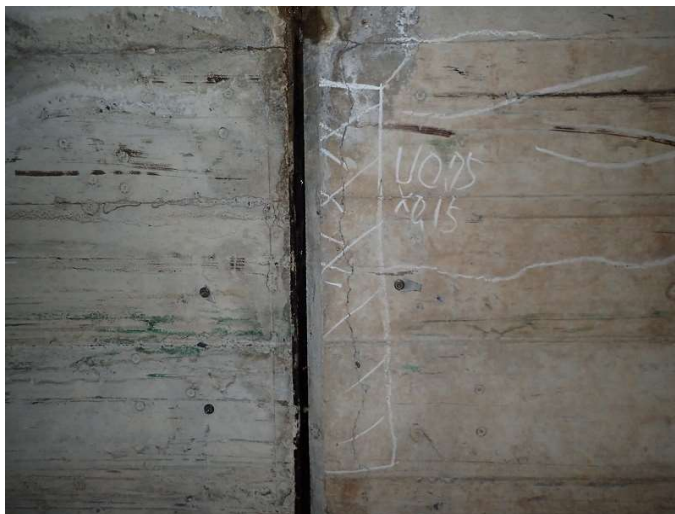
写真番号 C-9.2.2

ひびわれを伴ううきが生じている。

この場合，「うき」，「ひびわれ」の2項目で扱う。

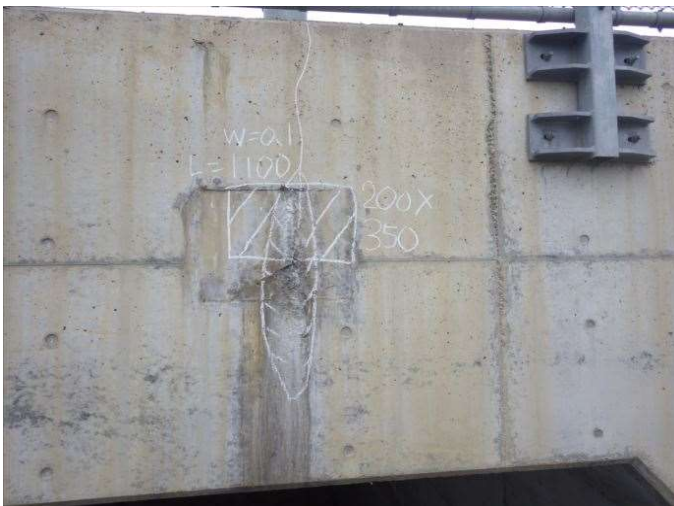
写真番号 C-9.2.4

定着部にひびわれ,漏水・遊離石灰,うきが生じている。

この場合,「ひびわれ」,「漏水・遊離石灰」,「うき」,「定着部の変状」の4項目で扱う。

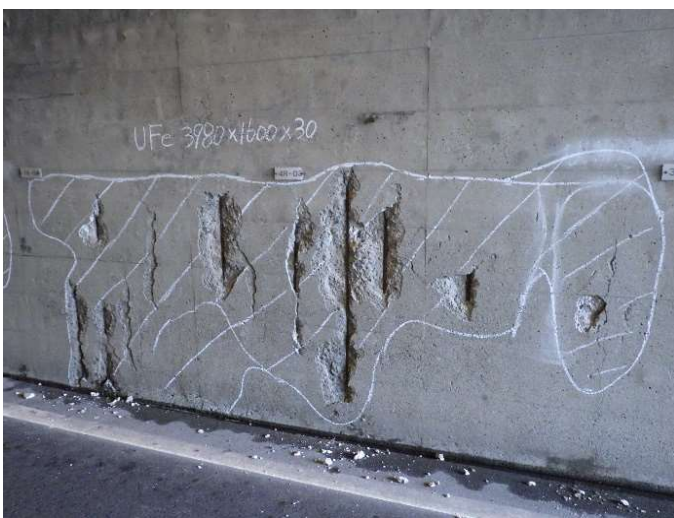
写真番号 C-9.2.5

ういた部分のコンクリートが剥離している場合には,「剥離・鉄筋露出」として扱う。

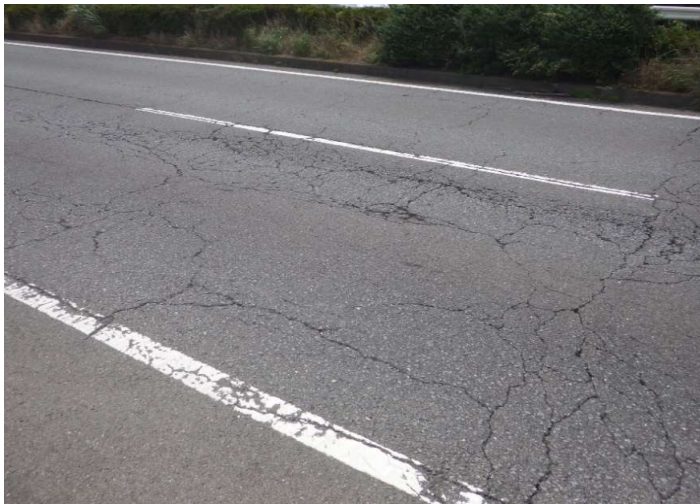
写真番号 C-10. 1. 1

説明
上部道路の舗装に異常が生じた例。

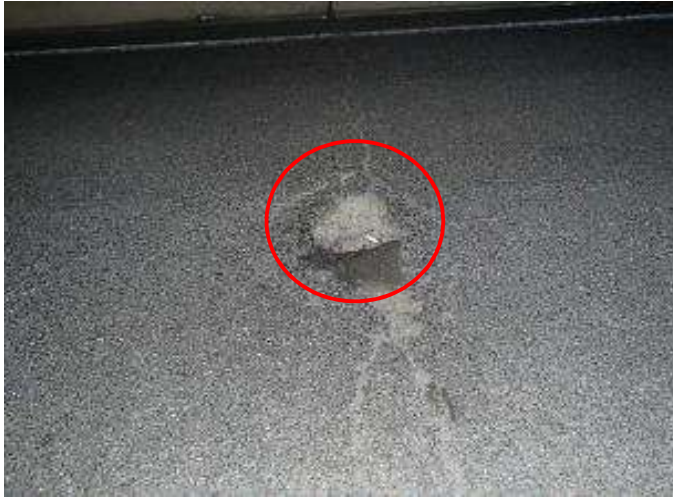
写真番号 C-10. 1. 3

説明
内空道路の舗装に異常(ポットホール)が生じた例。

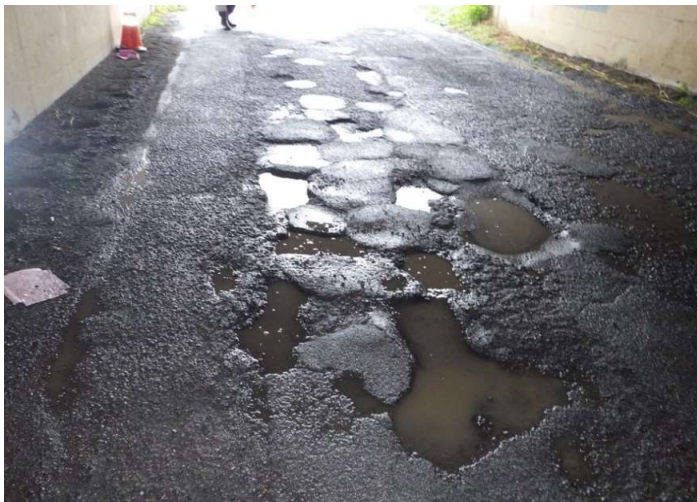
写真番号 C-10. 1. 4

説明
内空道路の舗装に異常が生じた例。

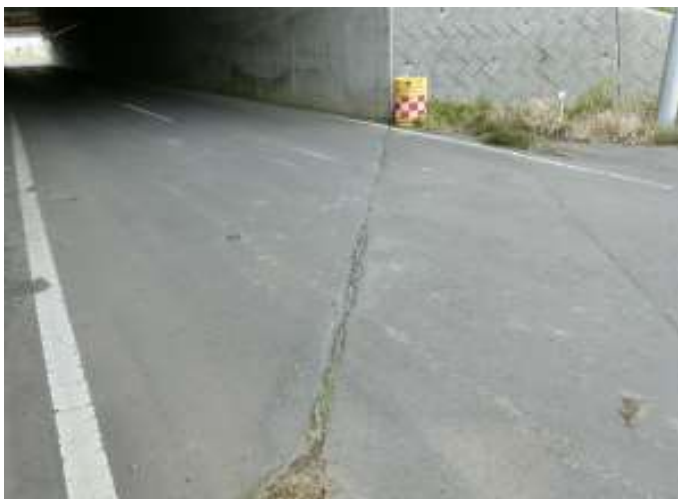
写真番号 C-10. 1. 5

説明
内空道路の舗装に異常が生じた例。

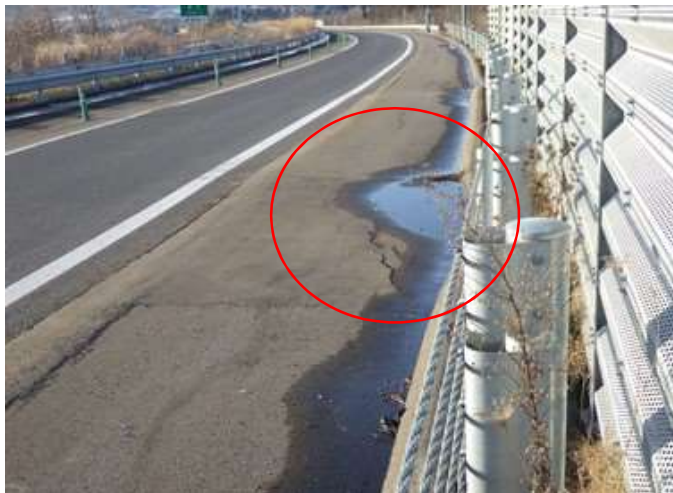
写真番号 C-10.2.1

説明
上部道路の路肩に舗装の異常が生じている。

発生原因や発生箇所にかかわらず，凹凸や段差は全て対象とする。

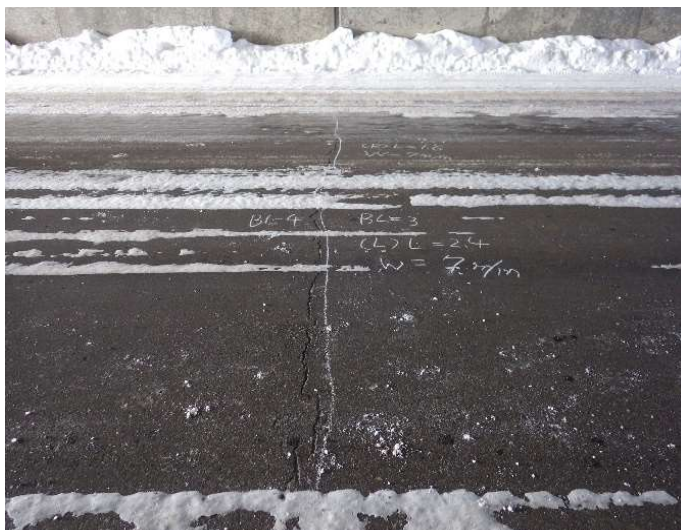
写真番号 C-10.2.2

説明
継手の開きに伴い，上部道路の舗装に異常が生じている。

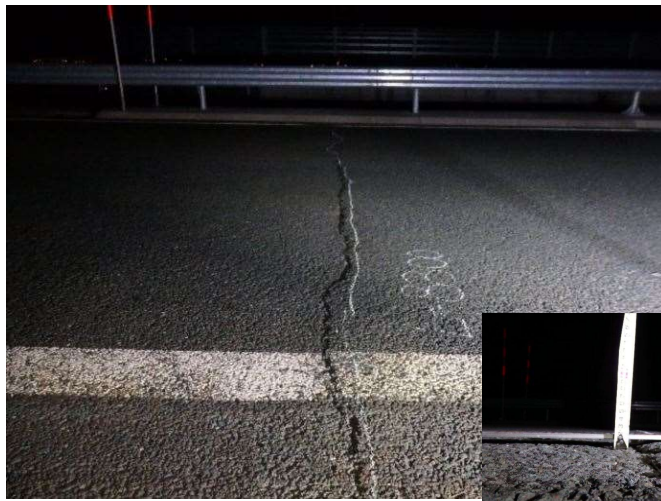
写真番号 C-10.3.1

上部道路に舗装の異常が生じている。段差量は小さい(20mm未満)。

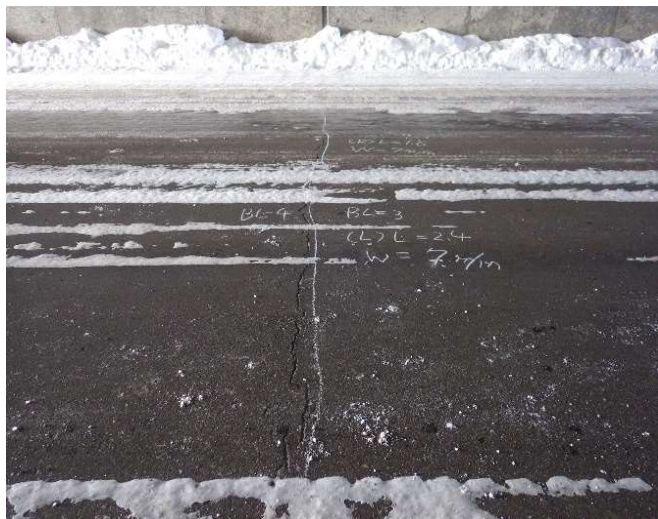
写真番号 C-10.3.2

上部道路に舗装の異常が生じている。段差量は小さい(20mm未満)。

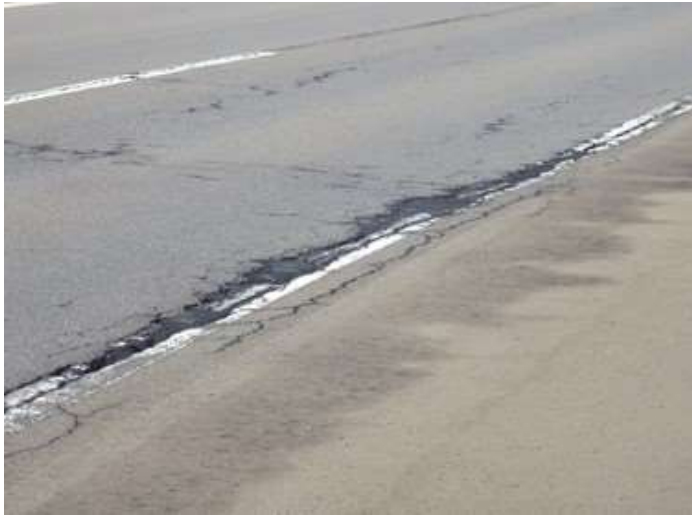
写真番号 C-10.3.7

上部道路に舗装の異常が生じている。段差量が大きい(20mm以上)。

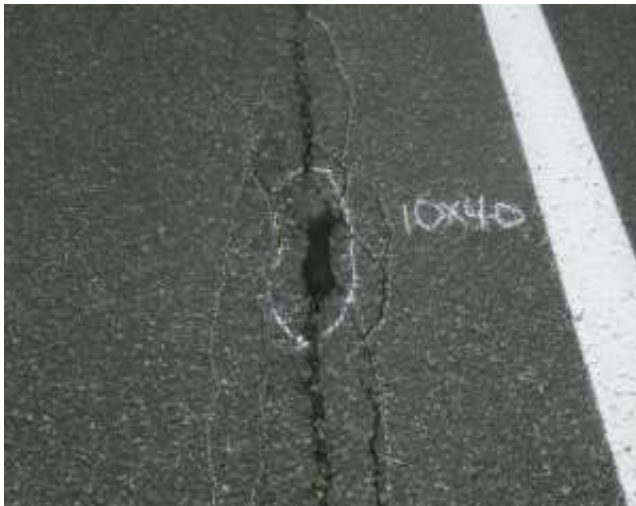
写真番号 C-10.3.8

上部道路に舗装の異常(ポットホール)が生じている。段差量大きい(20mm以上)。

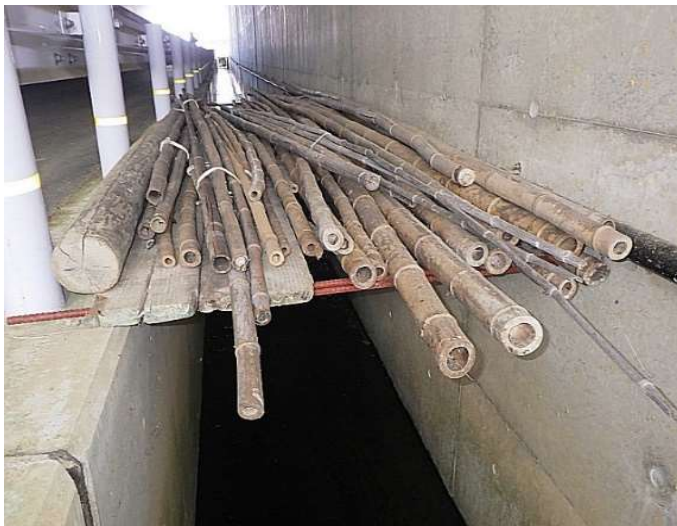
写真番号 C-12. 1. 1

不法占有の例。

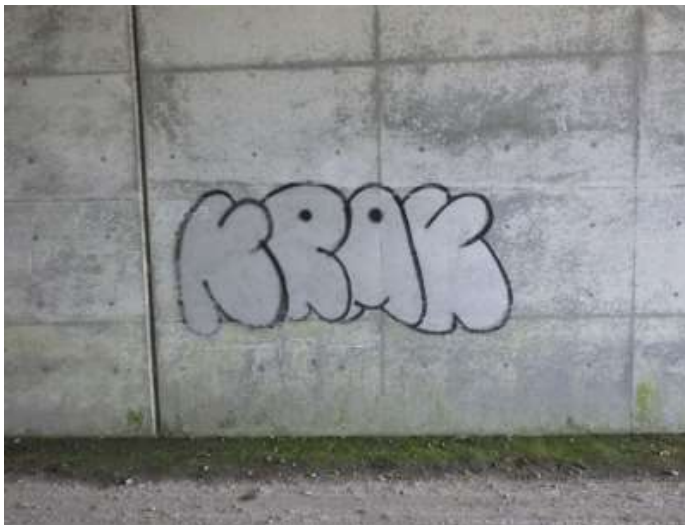
写真番号 C-12. 1. 2

落書きの例。

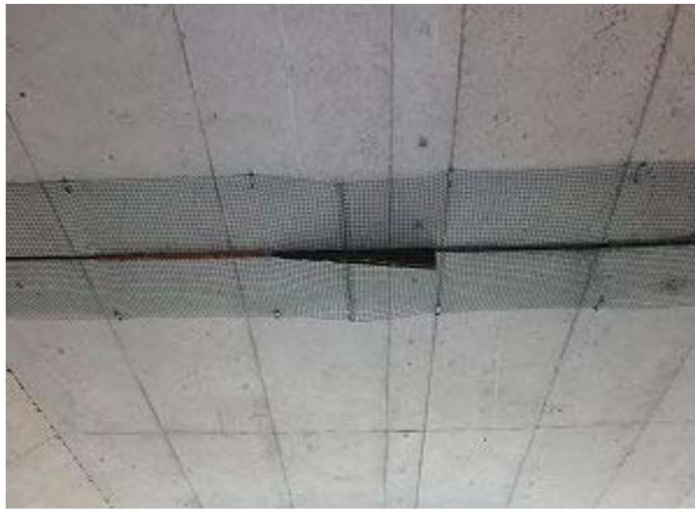
写真番号 C-12.1.3

説明
頂版の目地材がずれた例。

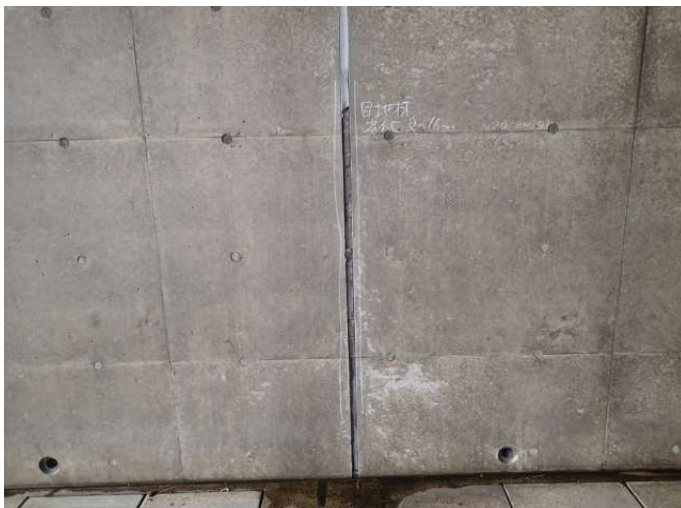
写真番号 C-12.1.4

説明
側壁の目地材の脱落の例。

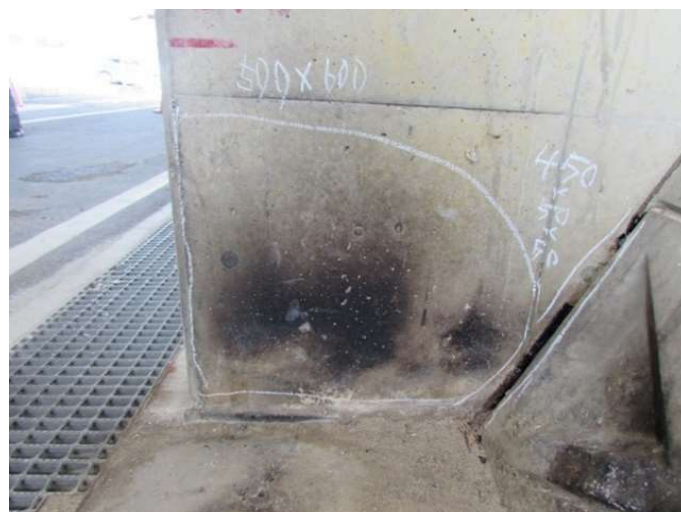
写真番号 C-12.1.5

説明
火災による変状の例。

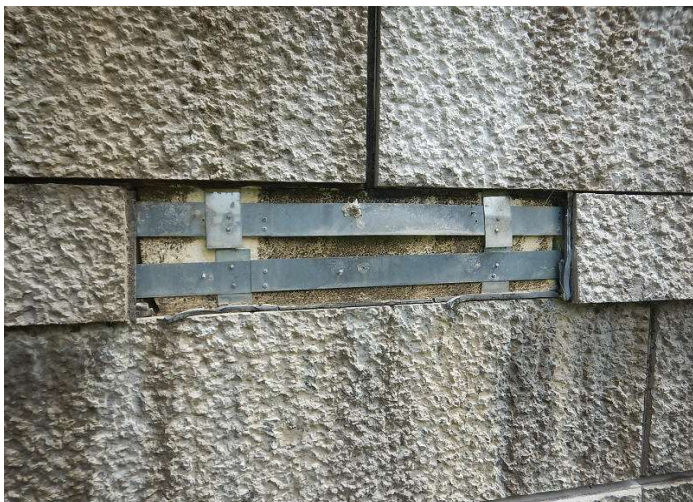
写真番号 C-12.1.6

説明
銘板が脱落した例。

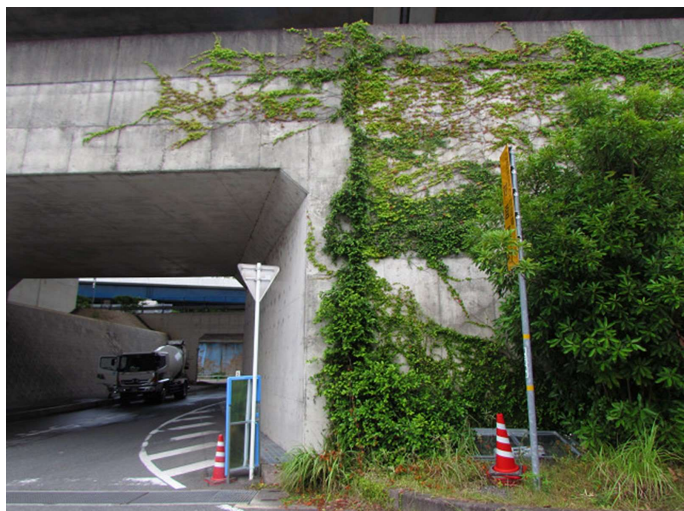
写真番号 C-12.1.7

説明
雑草繁茂の例。

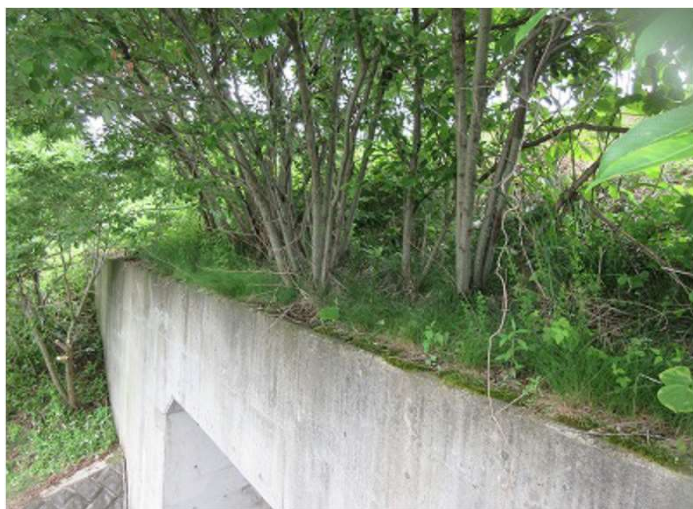
写真番号 C-12.1.8

説明
雑木，雑草繁茂の例。

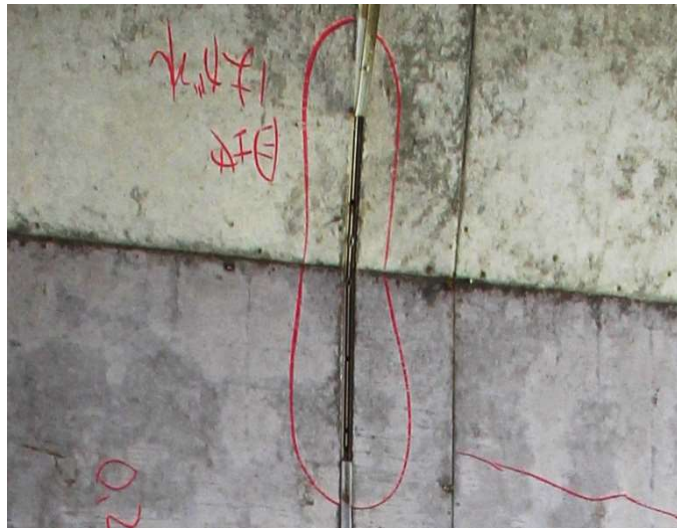
写真番号 C-12.2.1

目地材が脱落している。

目地材そのものが脱落しているため、「その他」として扱い、「変形・欠損」としては扱わない。

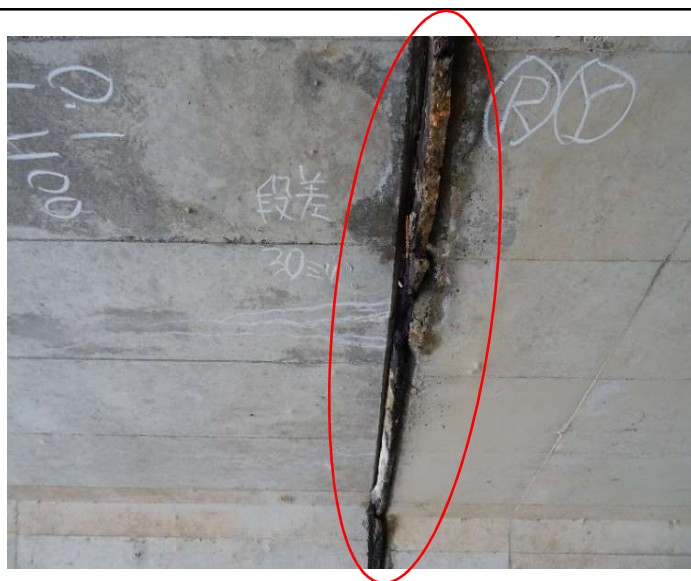
写真番号 C-12.2.2

目地材が劣化し、ずれが生じている。

目地材が変色または劣化している場合は「変色・劣化」として扱う。特定の変状に該当するため、「その他」としない。

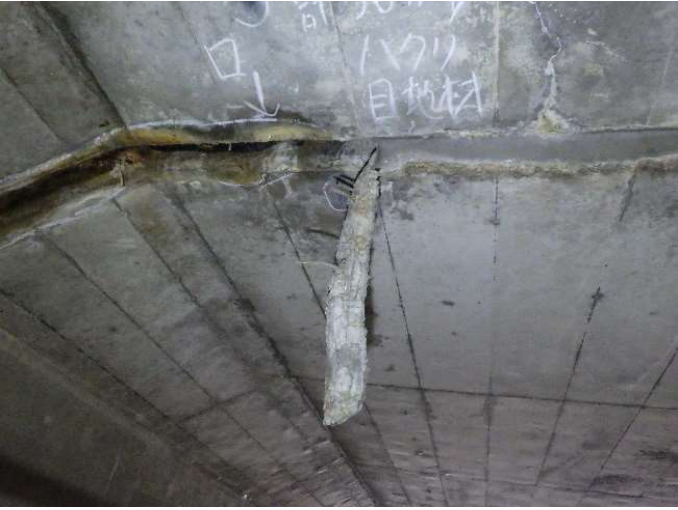
<table border="1"> <tr> <td>写真番号</td> <td>C-12.2.3</td> </tr> <tr> <td colspan="2">説明</td> </tr> <tr> <td colspan="2">目地材が劣化し、脱落が生じている。</td> </tr> <tr> <td colspan="2">目地材が劣化している場合は「変色・劣化」として扱う。特定の変状に該当するため、「その他」としない。</td> </tr> </table>	写真番号	C-12.2.3	説明		目地材が劣化し、脱落が生じている。		目地材が劣化している場合は「変色・劣化」として扱う。特定の変状に該当するため、「その他」としない。	
写真番号	C-12.2.3								
説明									
目地材が劣化し、脱落が生じている。									
目地材が劣化している場合は「変色・劣化」として扱う。特定の変状に該当するため、「その他」としない。

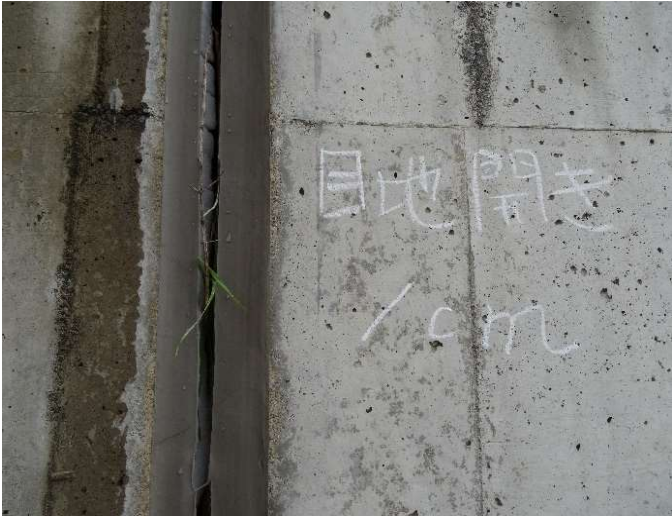
<table border="1"> <tr> <td>写真番号</td> <td>C-12.2.4</td> </tr> <tr> <td colspan="2">説明</td> </tr> <tr> <td colspan="2">継手部に開きが生じている。</td> </tr> <tr> <td colspan="2">この場合、「沈下・移動・傾斜」として扱う。</td> </tr> </table>	写真番号	C-12.2.4	説明		継手部に開きが生じている。		この場合、「沈下・移動・傾斜」として扱う。	
写真番号	C-12.2.4								
説明									
継手部に開きが生じている。									
この場合、「沈下・移動・傾斜」として扱う。

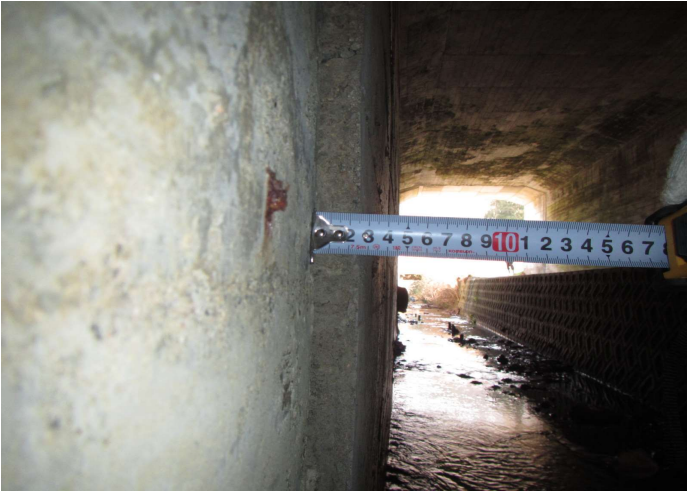
<table border="1"> <tr> <td>写真番号</td> <td>C-12.2.5</td> </tr> <tr> <td colspan="2">説明</td> </tr> <tr> <td colspan="2">継手部に段差が生じている。</td> </tr> <tr> <td colspan="2">この場合、「沈下・移動・傾斜」として扱う。</td> </tr> </table>	写真番号	C-12.2.5	説明		継手部に段差が生じている。		この場合、「沈下・移動・傾斜」として扱う。

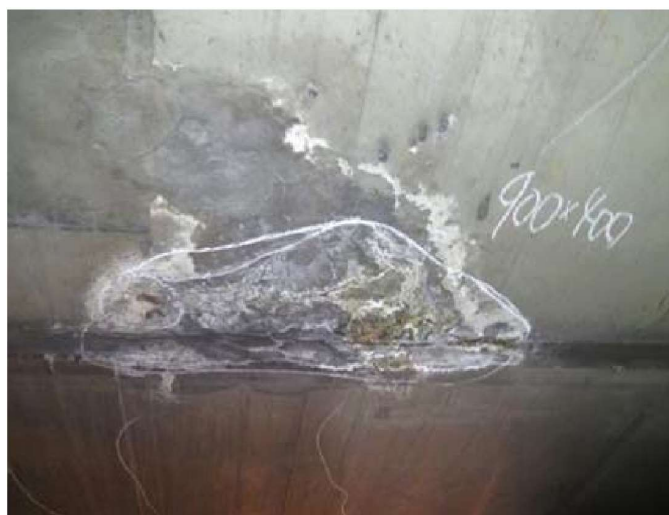
写真番号 C-13.1.1

頂版の補修モルタルに漏水・遊離石灰が生じた例。

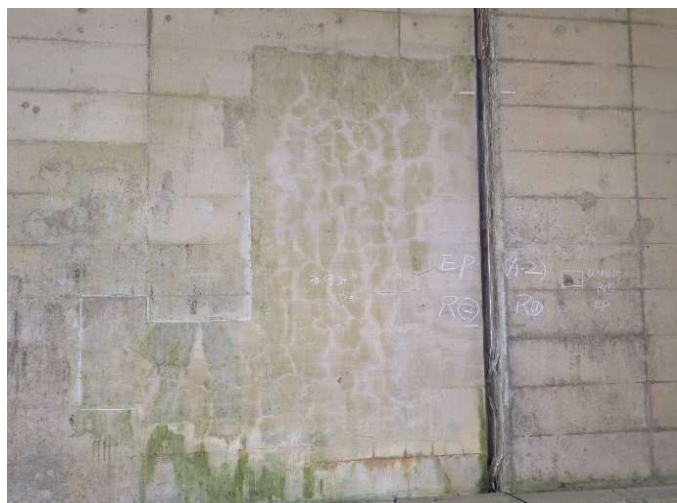
写真番号 C-13.1.2

側壁の補修モルタルにひびわれが生じた例。

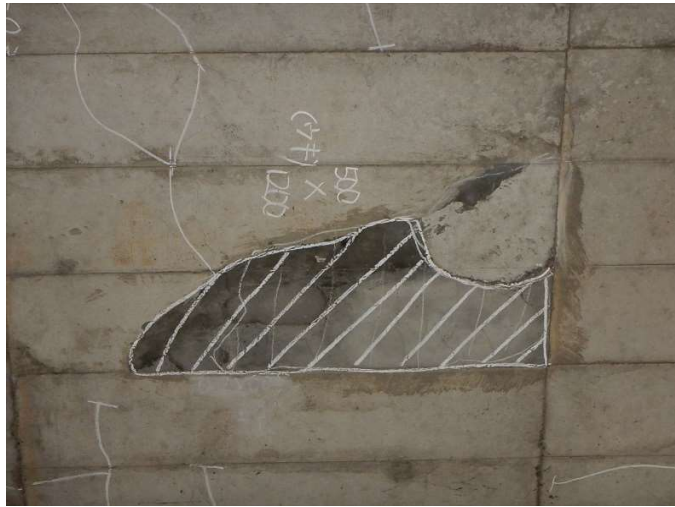
写真番号 C-13.1.3

側壁の補修モルタルにうきが
生じた例。

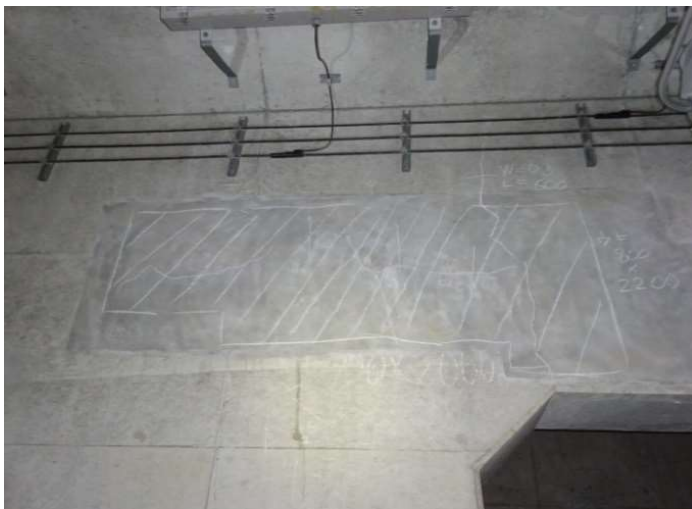
写真番号 C-13.1.4

隔壁の断面修復材が劣化しう
きが生じた例。

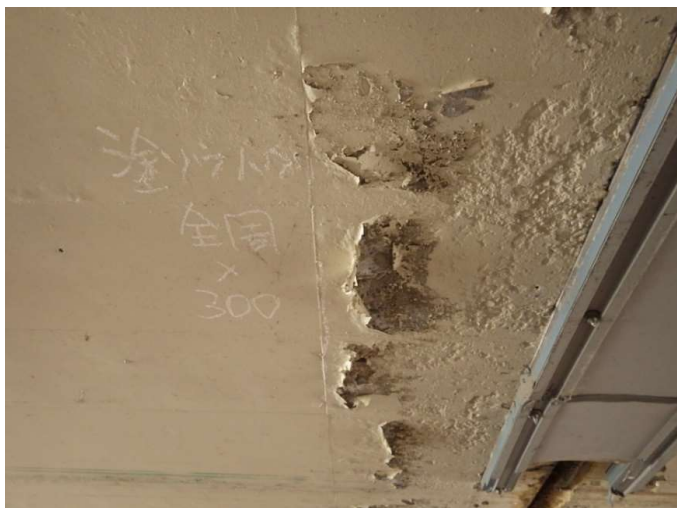
写真番号 C-13.1.5

頂版の保護塗装に塗装剥がれ
が生じた例。

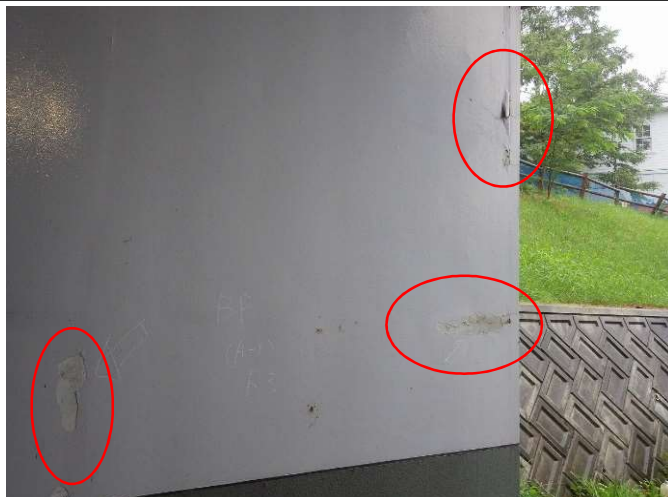
説明
側壁の保護塗装に剥離が生じた例。
(注：補修・補強材の変状を赤線でマーキングしている)

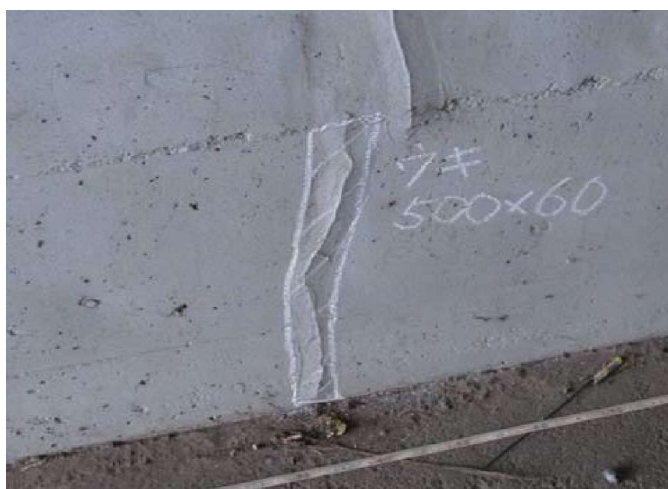
説明
側壁の保護塗装にうきが生じた例。

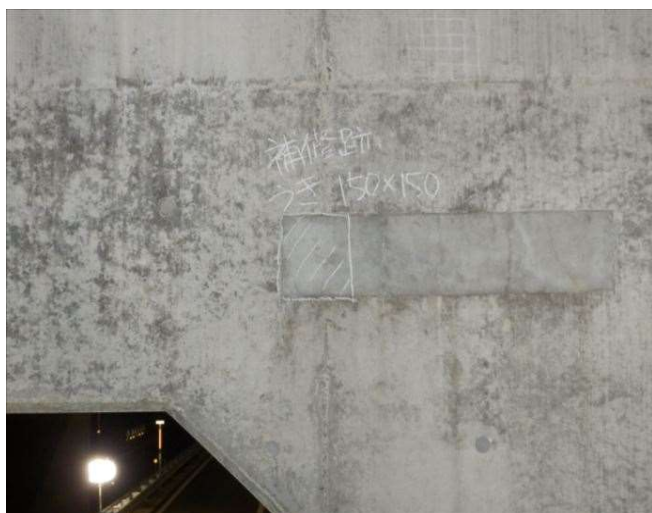
写真番号 C-13.2.1

頂版端部の補修モルタルにうきが生じている。

この場合、「補修・補強材の変状」、「うき」の2項目として扱う。

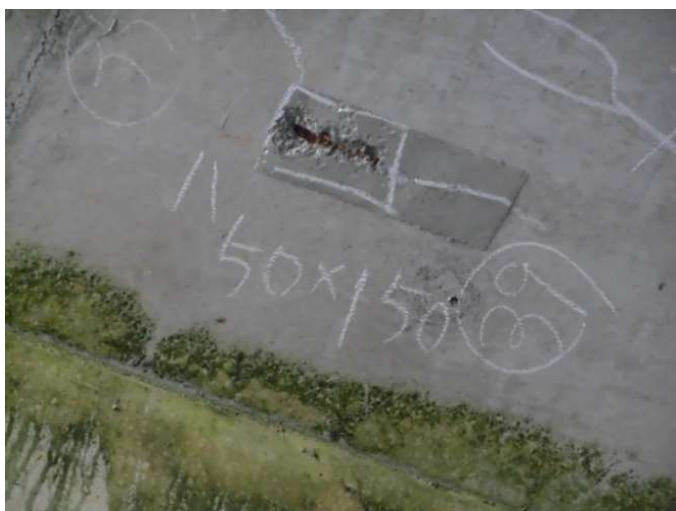
写真番号 C-13.2.2

頂版の補修モルタルに剥離・鉄筋露出が生じている。

この場合、「補修・補強材の変状」、「剥離・鉄筋露出」の2項目として扱う。

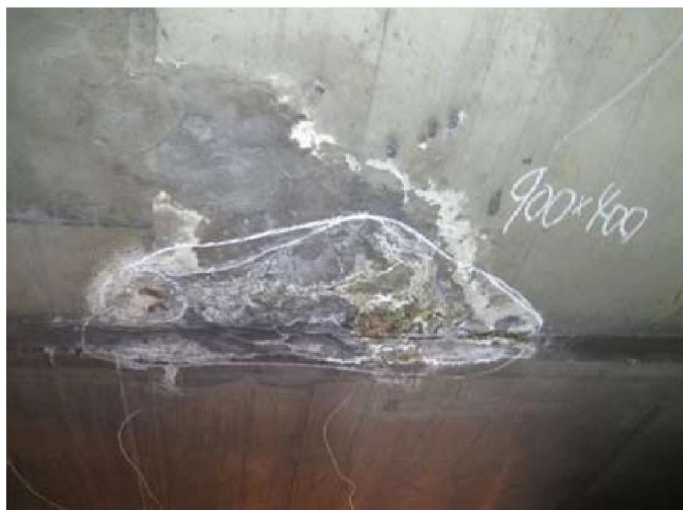
写真番号 C-13.2.3

頂版の補修モルタルに漏水および遊離石灰が生じている。

この場合、「補修・補強材の変状」、「漏水・遊離石灰」の2項目として扱う。

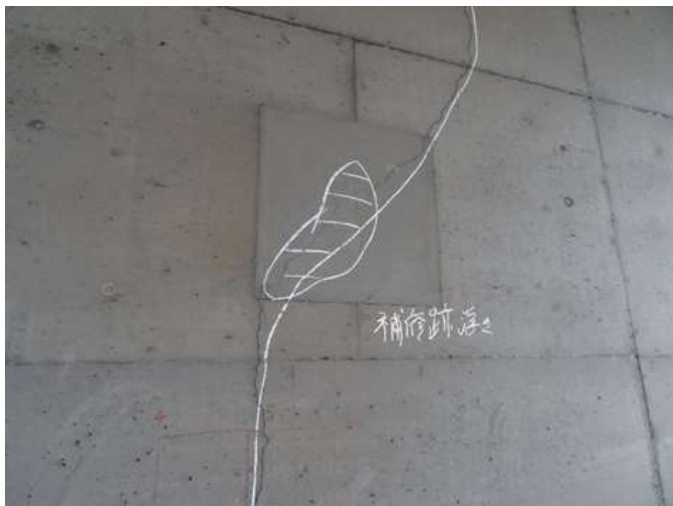
写真番号 C-13.2.4

側壁の補修モルタルにうき、ひびわれが生じている。

この場合、「補修・補強材の変状」、「うき」、「ひびわれ」の3項目として扱う。

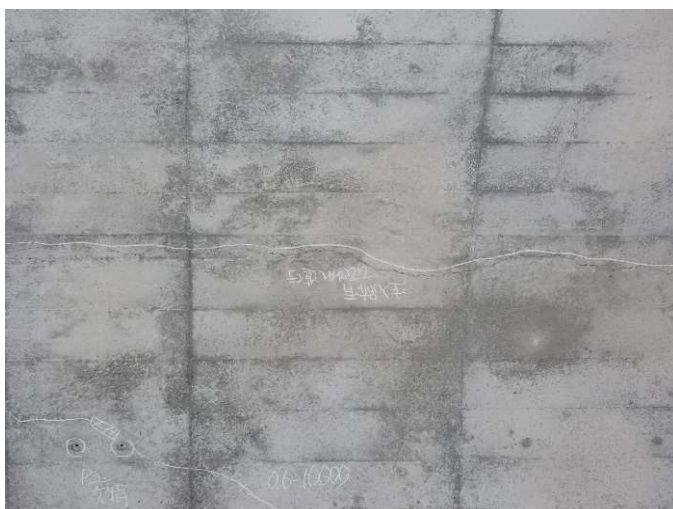
写真番号 C-13.2.5

側壁のひび割れ注入箇所ひびわれが生じている。

この場合、「補修・補強材の変状」、「ひびわれ」の2項目として扱う。

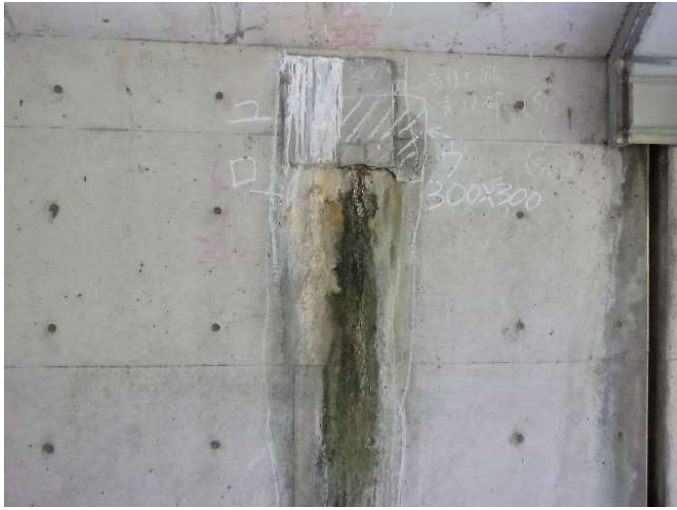
写真番号 C-13.2.6

側壁の補修モルタルに遊離石灰およびうきが生じている。

この場合、「補修・補強材の変状」、「漏水・遊離石灰」、「うき」の3項目として扱う。

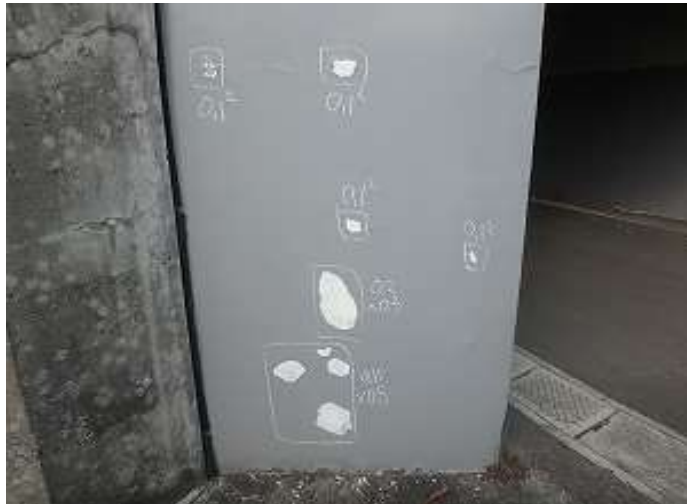
写真番号 C-13.2.7

保護塗装を施した側壁に剥離が生じている。

コンクリート部材への保護塗装は、「補修・補強材の変状」として扱い、「防食機能の劣化」としては扱わない。

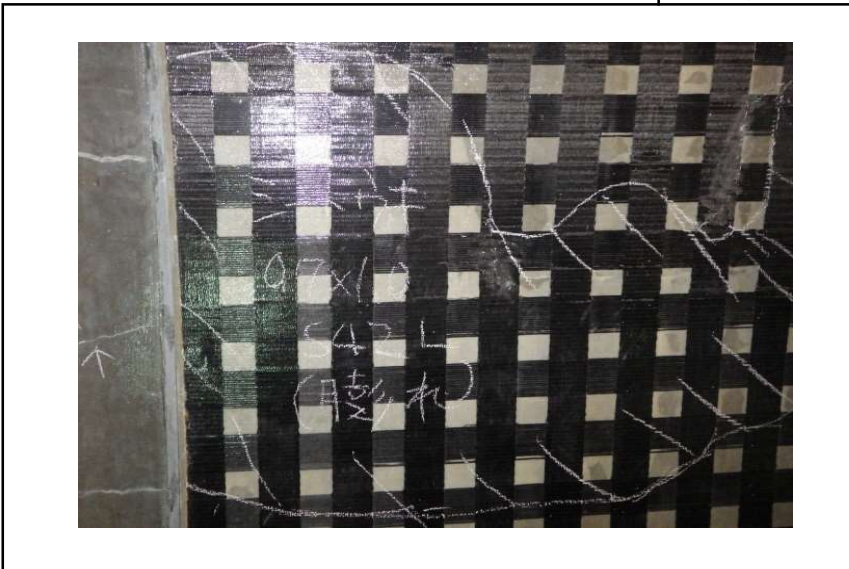
写真番号	C-13.3.1
部材名	
頂版	(CV-C-Cr)
備考	繊維シートに一部のふくれ等の軽微な変状が生じている。 【分類2：繊維】

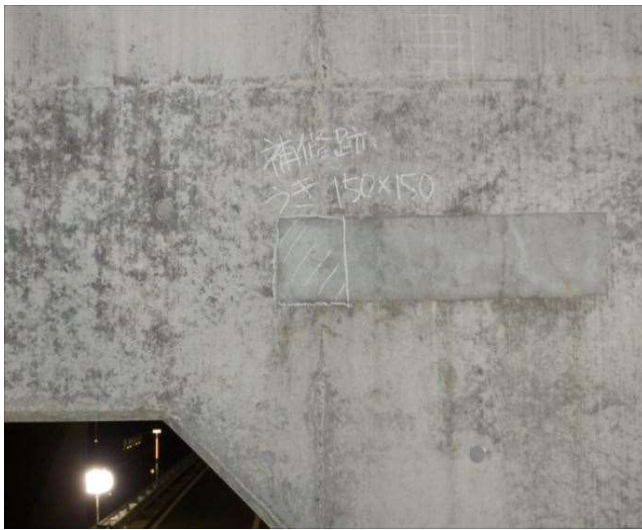
写真番号	C-13.3.4
部材名	
頂版	(CV-C-Cr)
備考	頂版端部の補修モルタルにうきが生じている。 【分類3：コンクリート系】

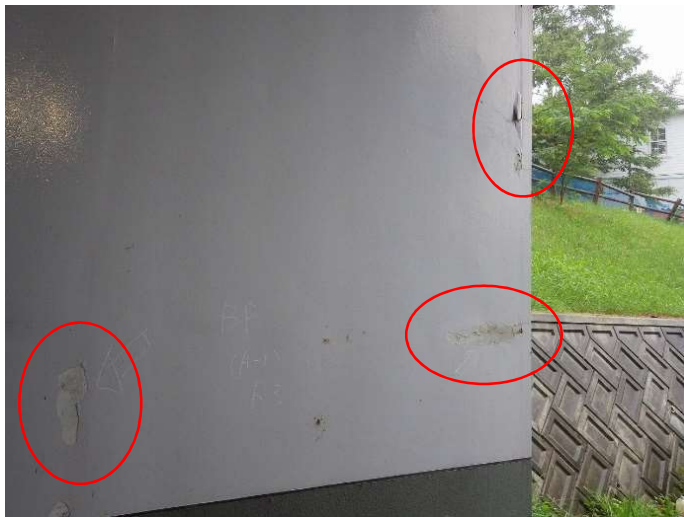
写真番号	C-13.3.5
部材名	
側壁	(CV-C-Sw)
備考	側壁の保護塗装に剥落が生じている。 (注：補修・補強材の変状を赤線でマーキングしている) 【分類4：塗装】

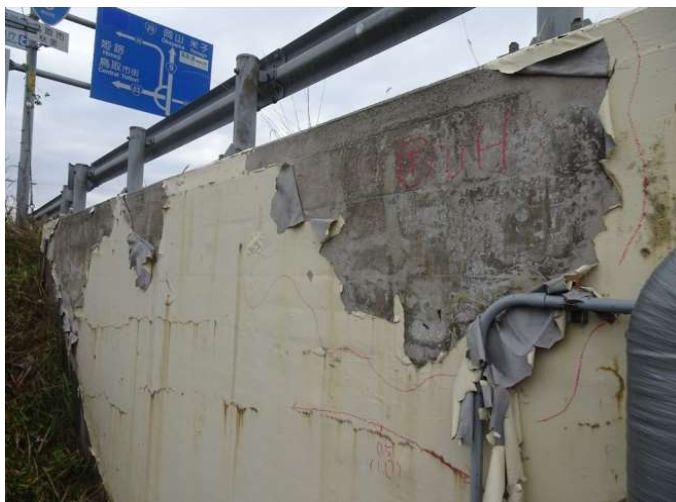
写真番号	C-13.3.6
部材名	
ウイング	(W-C-Ww)
備考	ウイングの保護塗装に剥離が生じている。 【分類4：塗装】

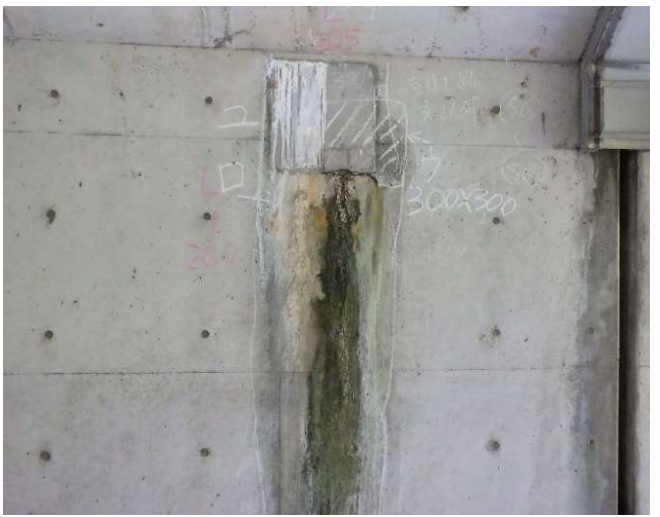
<table border="1"> <tr> <td>写真番号</td> <td>C-13.3.9</td> </tr> <tr> <td>部材名</td> <td></td> </tr> <tr> <td>側壁</td> <td>(CV-C-Sw)</td> </tr> <tr> <td>備考</td> <td>側壁の補修モルタルにうきと 遊離石灰が生じている。 【分類3：コンクリート系】</td> </tr> </table>	写真番号	C-13.3.9	部材名		側壁	(CV-C-Sw)	備考	側壁の補修モルタルにうきと 遊離石灰が生じている。 【分類3：コンクリート系】

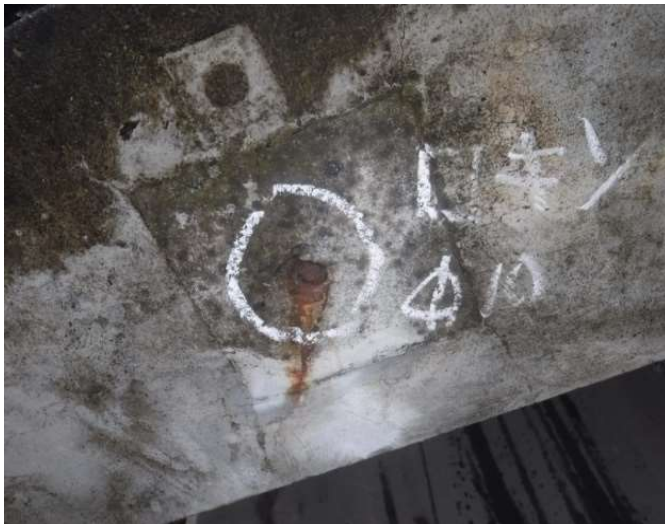
写真番号 C-14. 1. 1

定着部の鋼材が露出した例。

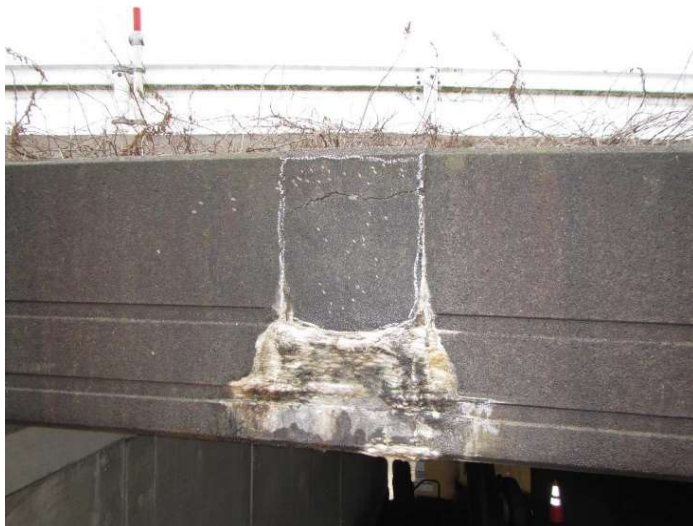
写真番号 C-14. 1. 2

定着部のコンクリートに錆汁を伴う遊離石灰が生じた例。

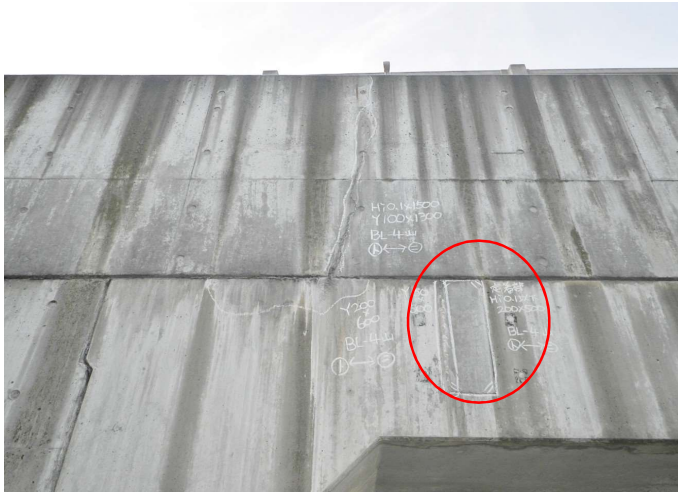
写真番号 C-14.1.3

定着部のコンクリートにうきが生じた例。

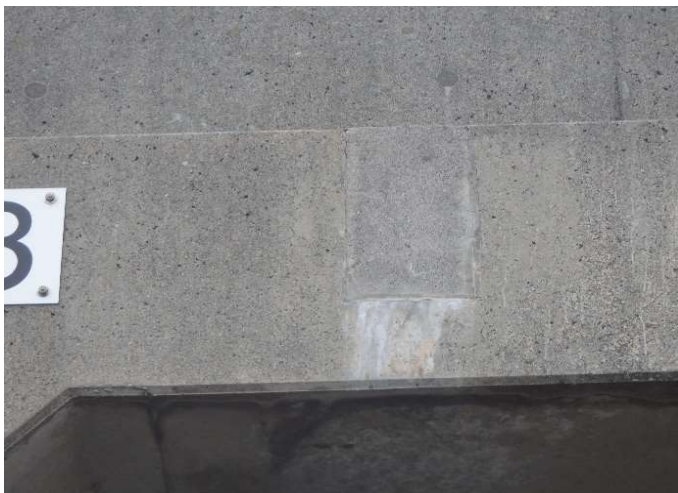
写真番号 C-14.1.4

定着部のコンクリートに遊離石灰が生じた例。

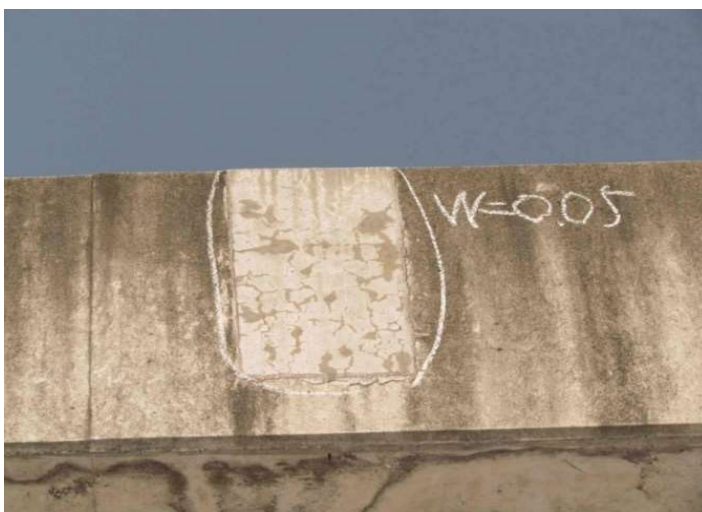
写真番号 C-14.1.5

定着部のコンクリートにひびわれが生じた例。

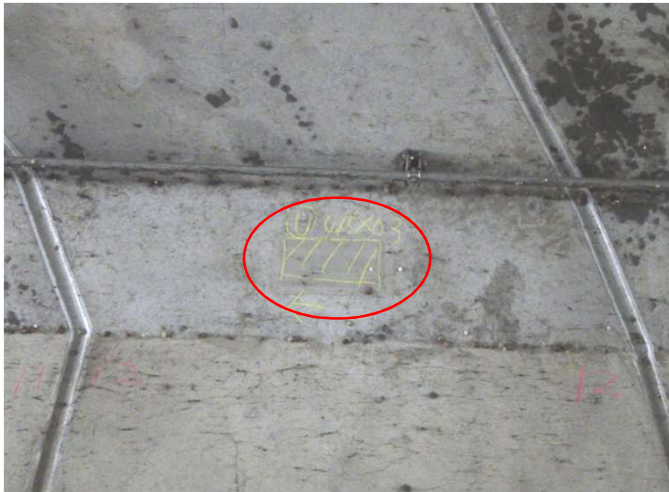
写真番号 C-14.1.6

定着部のコンクリートにうきが
生じた例。

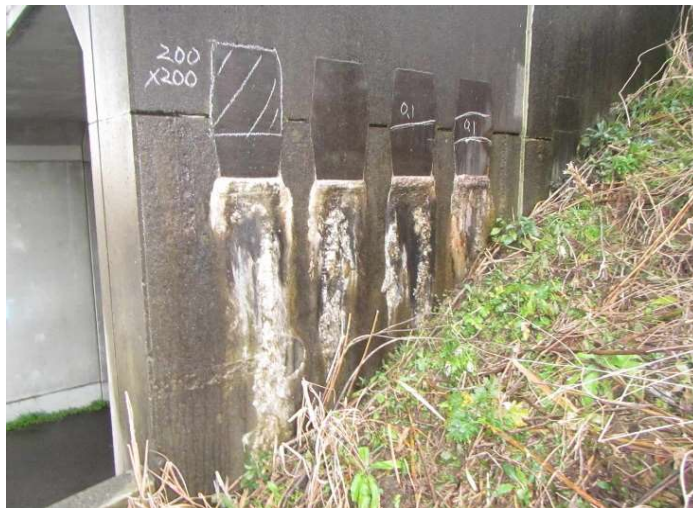
写真番号 C-14.1.7

定着部にうき、ひびわれ、遊
離石灰が生じた例。

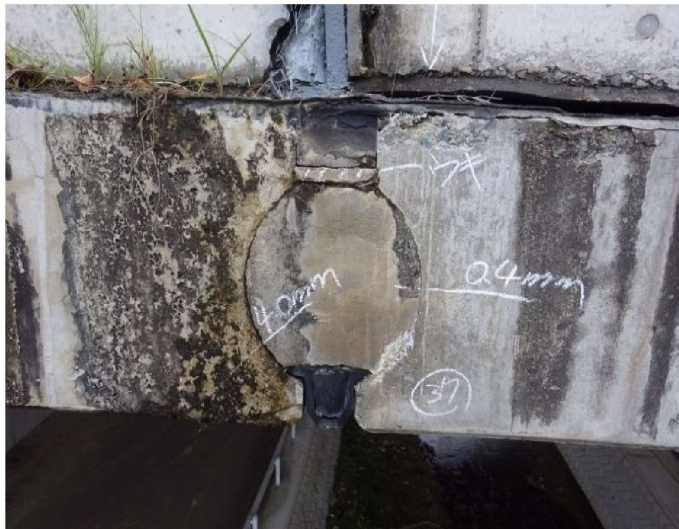
写真番号 C-14.2.1

説明
 定着部のコンクリートにうきが生じている。
 この場合、「定着部の変状」、「うき」の2項目として扱う。

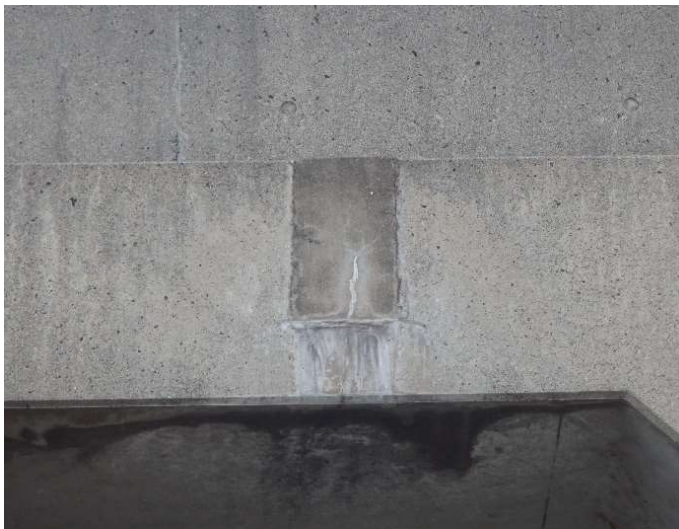
写真番号 C-14.2.2

説明
 定着部のコンクリートにひびわれを伴う遊離石灰が生じている。
 この場合、「定着部の変状」、「ひびわれ」、「遊離石灰」の3項目として扱う。
