シェッド、大型カルバート等の定期点検に関する参考資料（2020年版）

－シェッド、大型カルバート等変状事例集－

Reference to Inspection Manual for Sheds and Shelters and Large culverts (2020)

- Casebook of deformation of Sheds and Shelters and Large culverts -

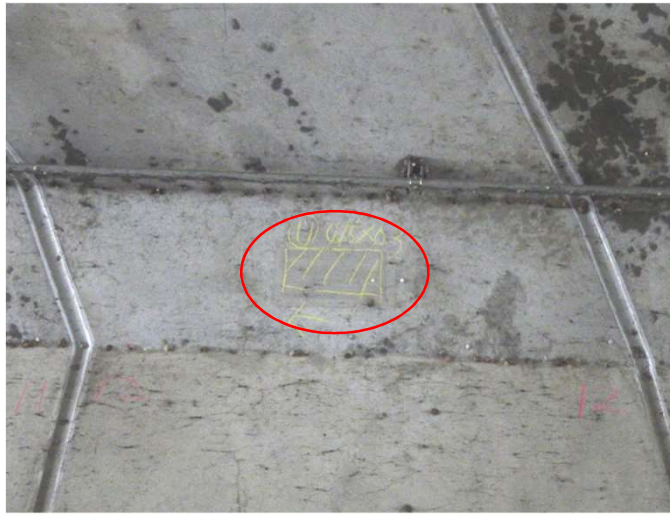
写真番号 C-14.2.6

説明
 定着部のコンクリートにうきが生じている。
 この場合、「定着部の変状」、「うき」の2項目として扱う。

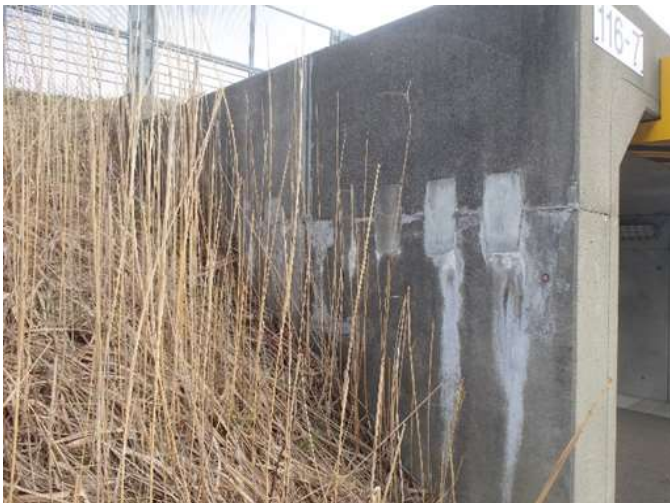
写真番号 C-14.2.7

説明
 定着部のコンクリートにうきと遊離石灰が生じている。
 この場合、「定着部の変状」、「うき」、「遊離石灰」の3項目として扱う。

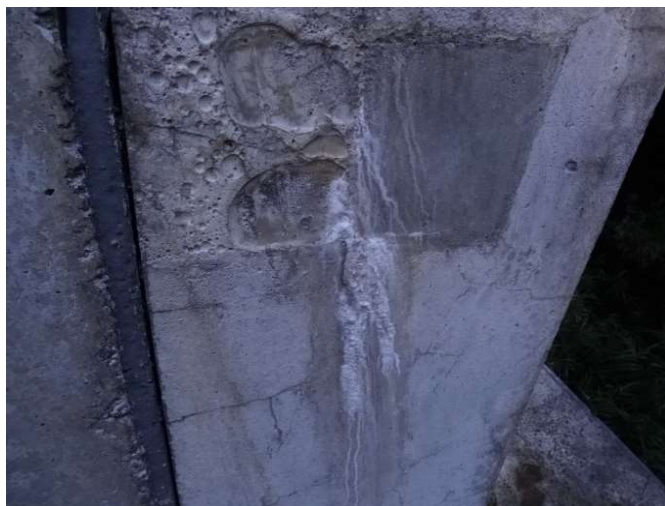
写真番号 C-14.3.2

定着部のコンクリートに遊離
石灰が生じている。

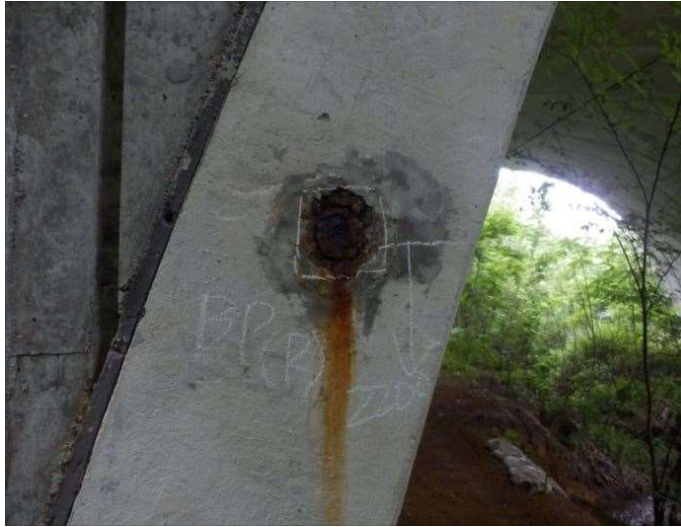
写真番号 C-14.3.4

定着部のコンクリートが剥離し、鋼材が腐食している。

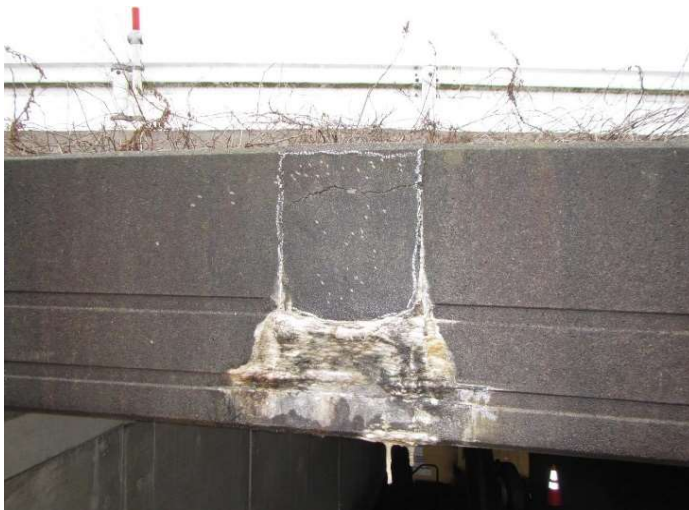
写真番号 C-14.3.5

定着部のコンクリートから著しく遊離石灰が生じている。

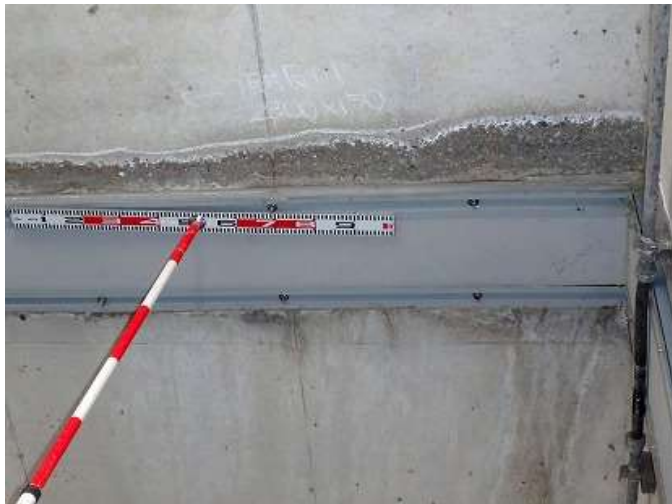
写真番号 C-15. 1. 1

導水板付近の頂版コンクリート表面が変色した例。

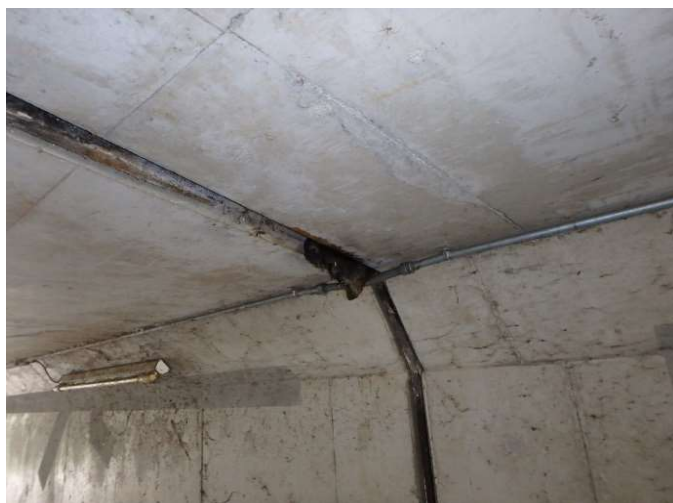
写真番号 C-15. 1. 2

継手部の目地材が劣化し，一部がずれた例。

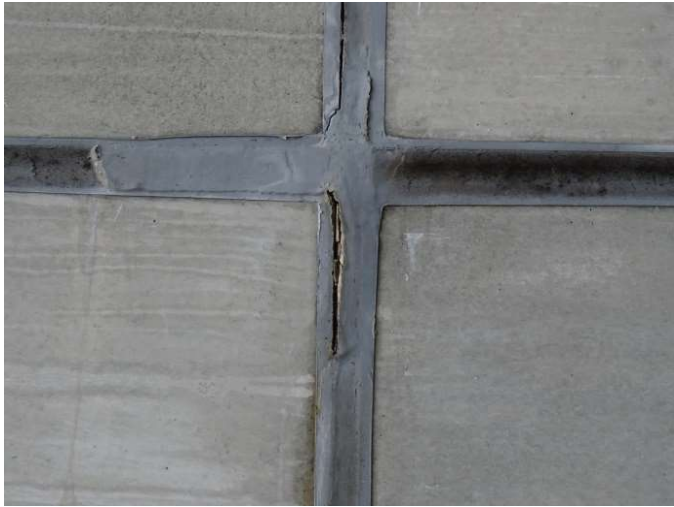
説明
接合部の目地材が劣化した例。

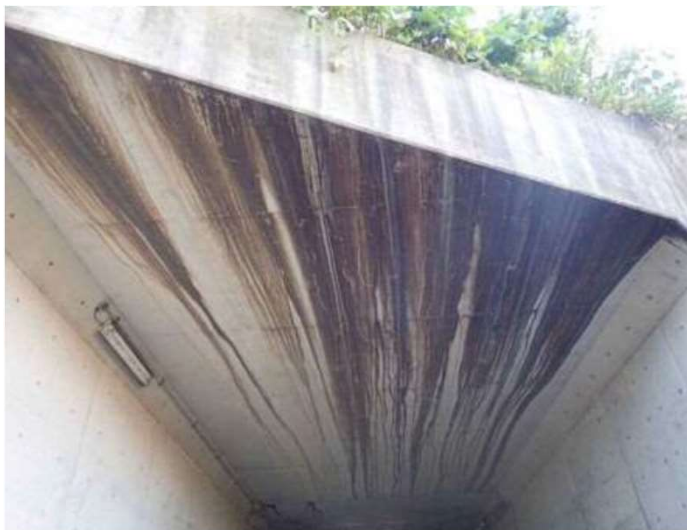
写真番号	C-15.2.1
説明	
頂版上からの漏水により変色している。	
コンクリート部材の表面を伝う水によって発生する汚れなど、材料そのものの変色でないものは、対象としない。コンクリート部材の表面を流れている場合は、「漏水・滞水」として扱う。

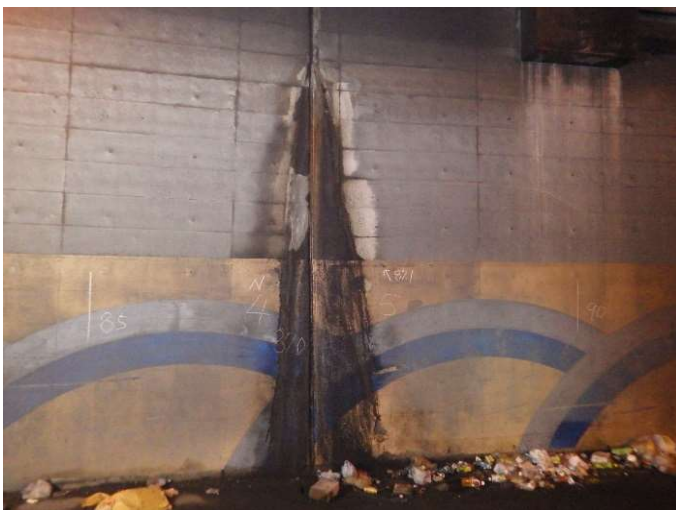
写真番号	C-15.2.2
説明	
目地材が劣化し、目地・遊間部から漏水が生じている。	
この場合、「変色・劣化」として扱うとともに、本来の排水機構によらず漏出している状態のため、「漏水・滞水」としても扱う。

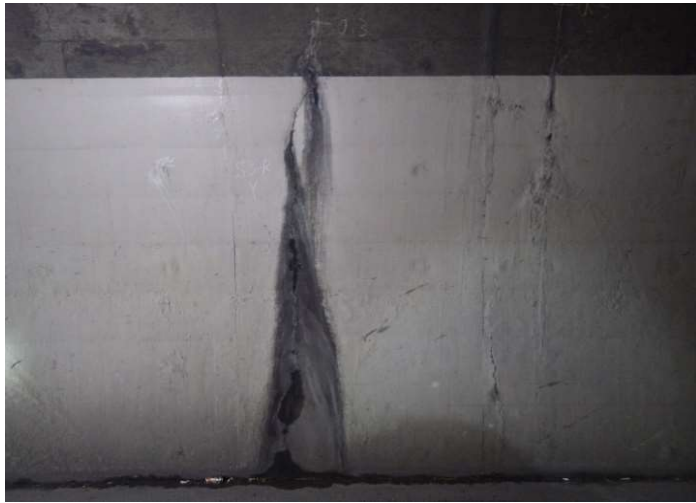
写真番号 C-15.2.3

説明
 ひびわれ部からの漏水により保護塗装のコンクリートが変色している。
 この場合、被覆材の汚れであるため「その他」として扱うとともに、コンクリート部材の変状のため、「ひびわれ」、「漏水・遊離石灰」としても扱う。

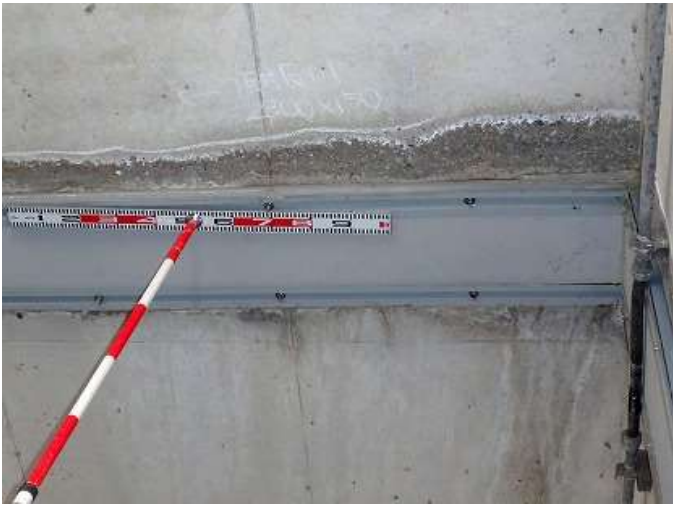
<table border="1"> <tr> <td>写真番号</td> <td>C-15.3.1</td> </tr> <tr> <td>部材名</td> <td></td> </tr> <tr> <td>頂版 (CV-C-Cr)</td> <td></td> </tr> <tr> <td>備考</td> <td> 導水板付近の頂版コンクリート表面が変色している。 【分類1：コンクリート】 </td> </tr> </table>	写真番号	C-15.3.1	部材名		頂版 (CV-C-Cr)		備考	導水板付近の頂版コンクリート表面が変色している。 【分類1：コンクリート】
	写真番号	C-15.3.1							
	部材名								
	頂版 (CV-C-Cr)								
備考	導水板付近の頂版コンクリート表面が変色している。 【分類1：コンクリート】

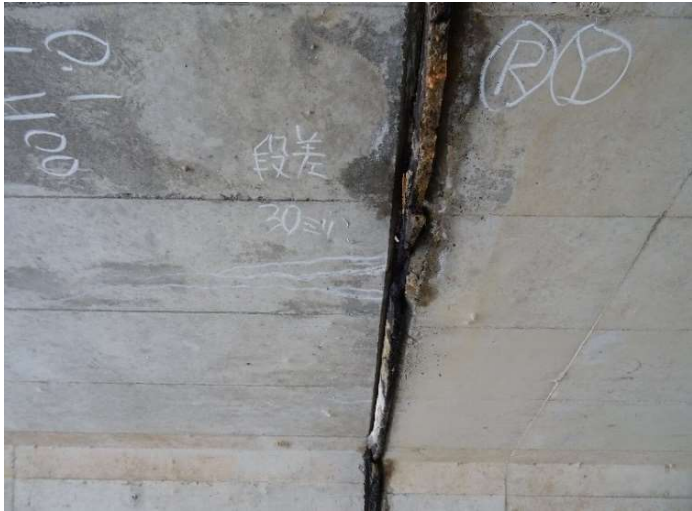
<table border="1"> <tr> <td>写真番号</td> <td>C-15.3.2</td> </tr> <tr> <td>部材名</td> <td></td> </tr> <tr> <td>目地・遊間部 (J-X-Eg)</td> <td></td> </tr> <tr> <td>備考</td> <td> 頂版の目地材が劣化し、剥がれている。 【分類2：ゴム】 </td> </tr> </table>	写真番号	C-15.3.2	部材名		目地・遊間部 (J-X-Eg)		備考	頂版の目地材が劣化し、剥がれている。 【分類2：ゴム】
	写真番号	C-15.3.2							
	部材名								
	目地・遊間部 (J-X-Eg)								
備考	頂版の目地材が劣化し、剥がれている。 【分類2：ゴム】

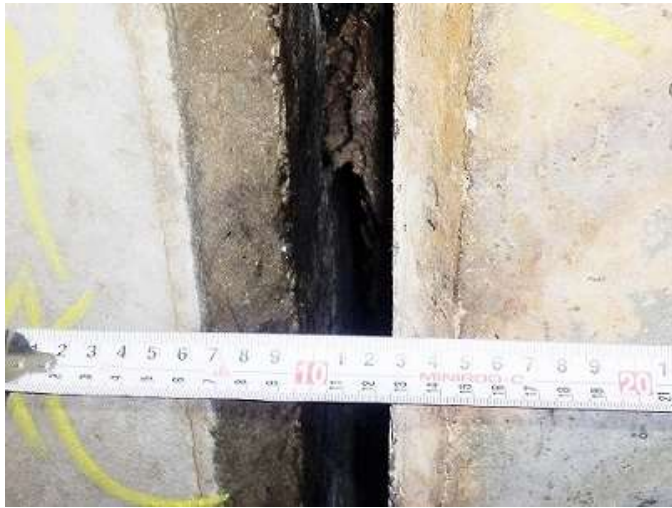
<table border="1"> <tr> <td>写真番号</td> <td>C-15.3.3</td> </tr> <tr> <td>部材名</td> <td></td> </tr> <tr> <td>目地・遊間部 (J-X-Eg)</td> <td></td> </tr> <tr> <td>備考</td> <td> 側壁の目地材が劣化している。 【分類2：ゴム】 </td> </tr> </table>	写真番号	C-15.3.3	部材名		目地・遊間部 (J-X-Eg)		備考	側壁の目地材が劣化している。 【分類2：ゴム】

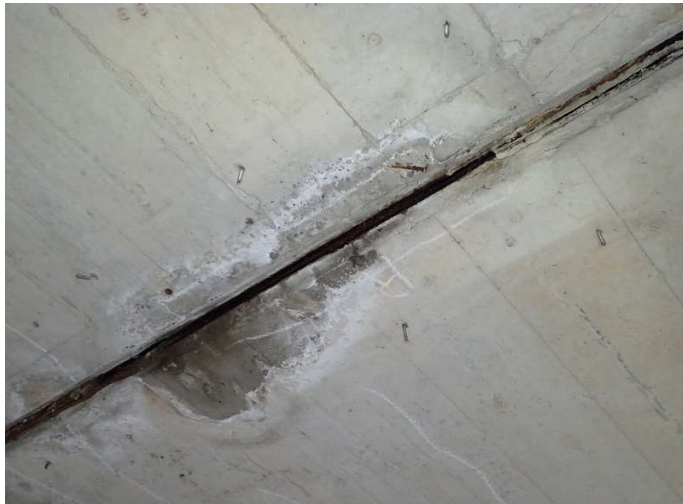
写真番号 C-16. 1. 1

頂版の継手部から漏水が生じた例。

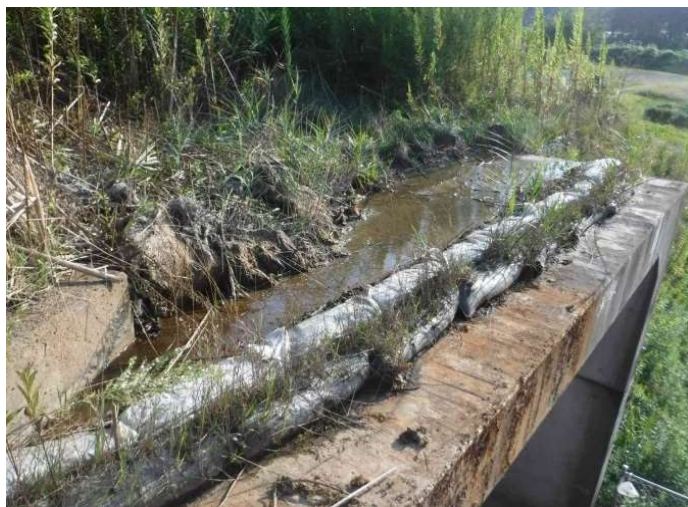
写真番号 C-16. 1. 2

頂版上に滞水した例。

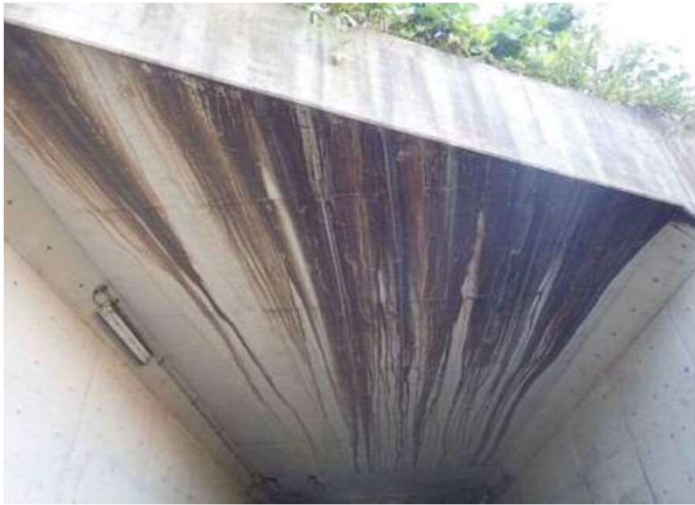
写真番号 C-16. 1. 3

説明
頂版上から漏水が生じた例。

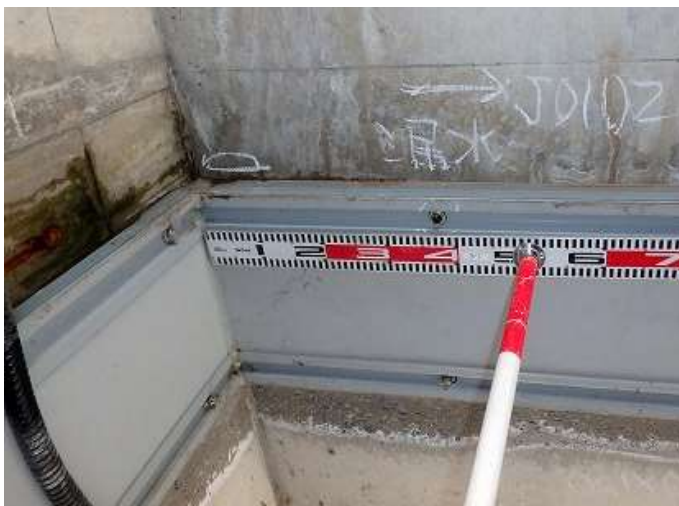
写真番号 C-16. 1. 4

説明
導水板の隙間から漏水が生じた例。

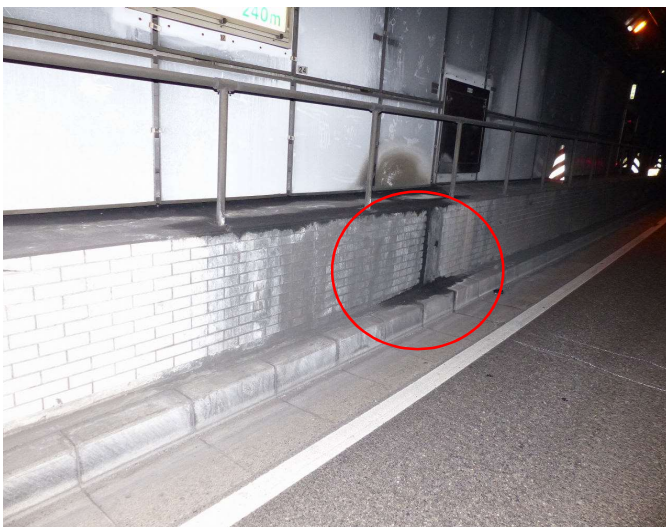
写真番号 C-16. 1. 5

説明
地覆および縁石上に滞水した例。

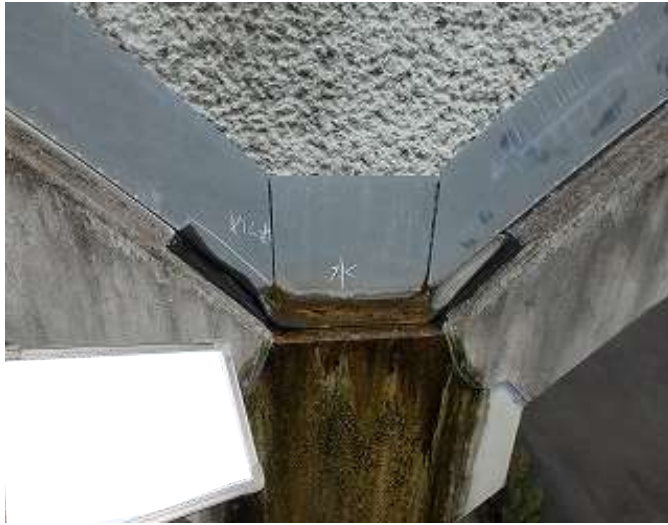
写真番号 C-16. 1. 6

漏水により隔壁上に滞水した例。

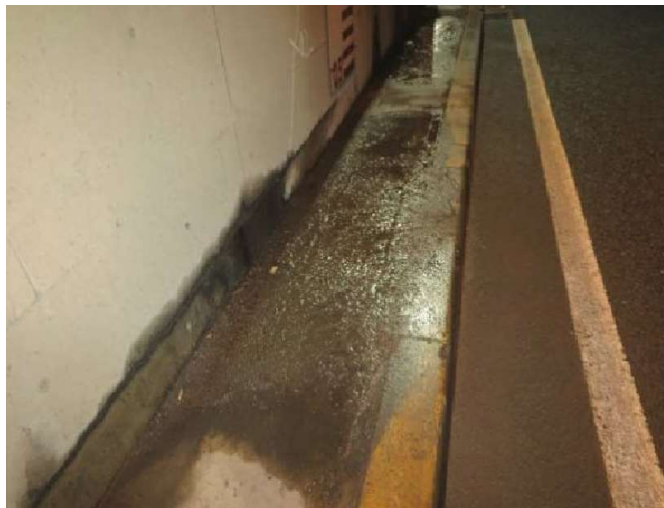
写真番号 C-16. 1. 7

地覆に滞水した例。

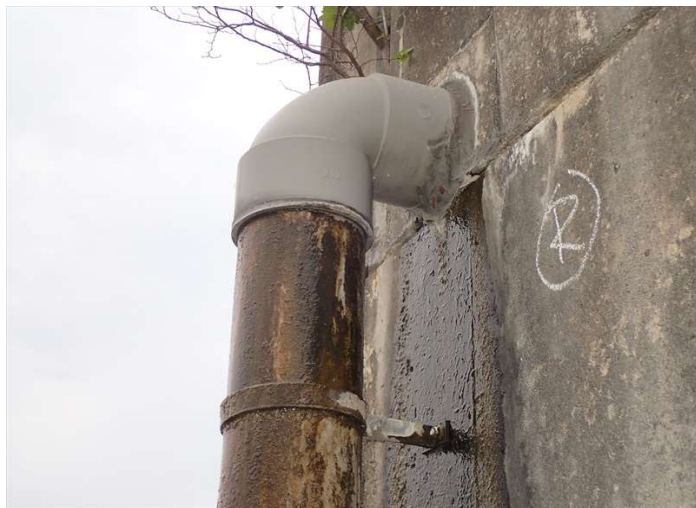
写真番号 C-16. 1. 8

排水管取付部から漏水が生じた例。

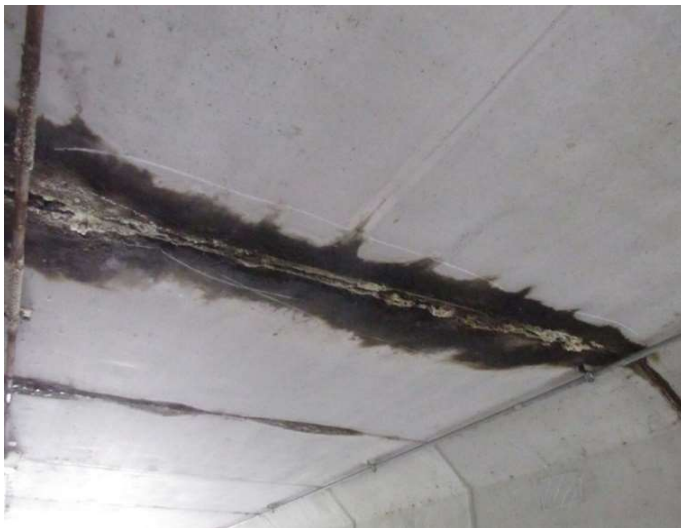
写真番号 C-16.2.1

頂版の継手部から漏水している。

コンクリート部材内部を通過してひびわれ等から流出するものではないため、「漏水・滞水」として扱う。

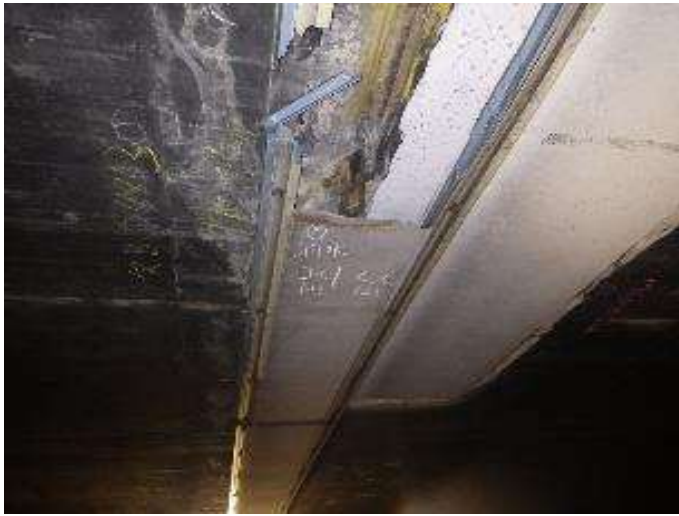
写真番号 C-16.2.3

説明
 導水板が破損し漏水している。
 この場合、排水施設の変状として「変形・欠損」として扱うとともに、本来の排水機構によらず漏出している状態のため、「漏水・滞水」としても扱う。

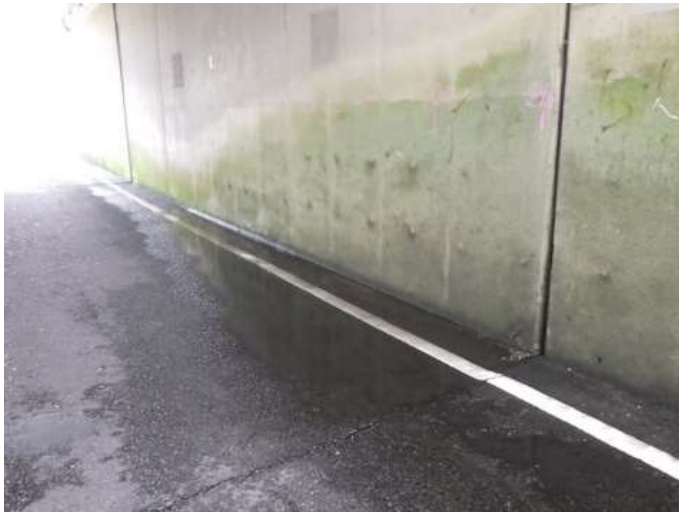
写真番号 C-16.2.4

説明
 舗装に滞水している。
 路面の凹凸により、一次的な現象で滞水が生じており、構造物に支障が生じていないことが明らかな場合は、「路面の凹凸（舗装の異常）」として扱う。

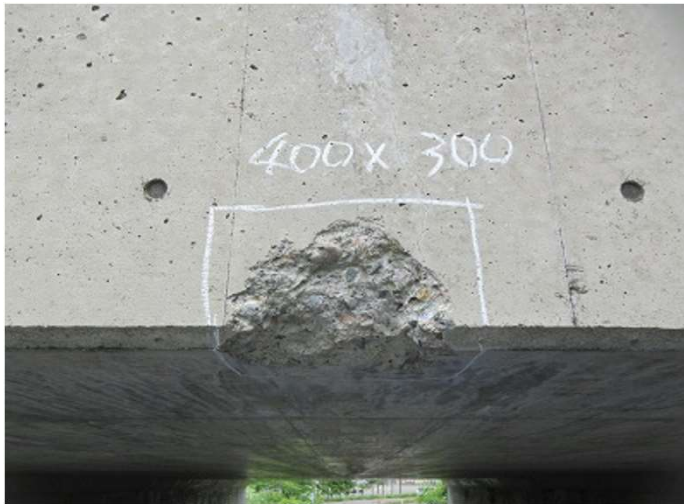
写真番号 C-18.1.1

頂版の一部に欠損が生じた例。

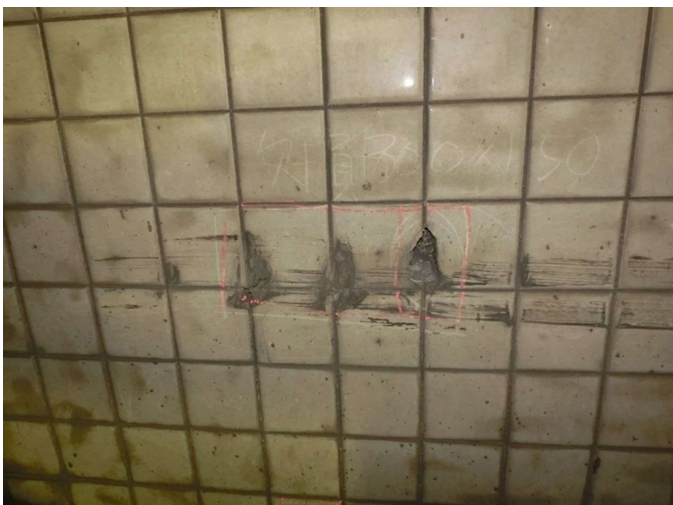
写真番号 C-18.1.2

側壁の一部に欠損が生じた例。

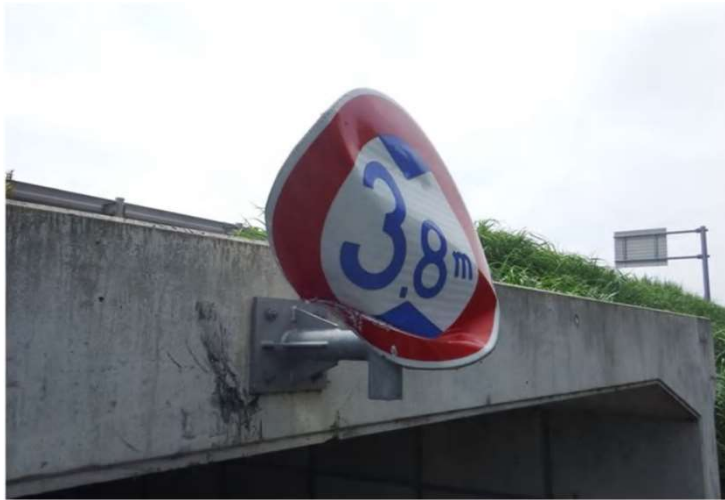
写真番号 C-18.1.3

説明
道路標識に変形が生じた例。

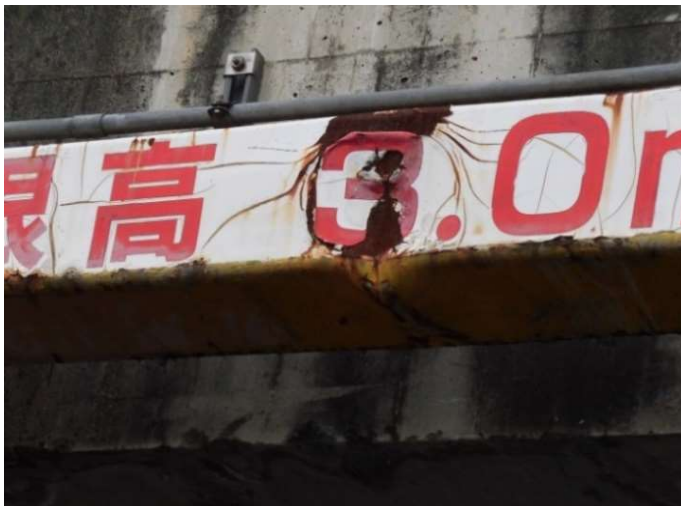
写真番号 C-18.1.4

説明
高さ制限バーに変形が生じた例。

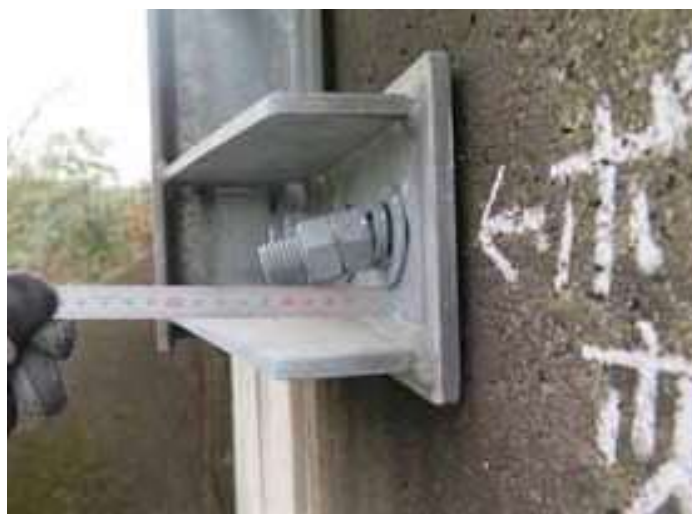
写真番号 C-18.1.5

説明
落下防止柵の取付部のボルト
に変形が生じた例。

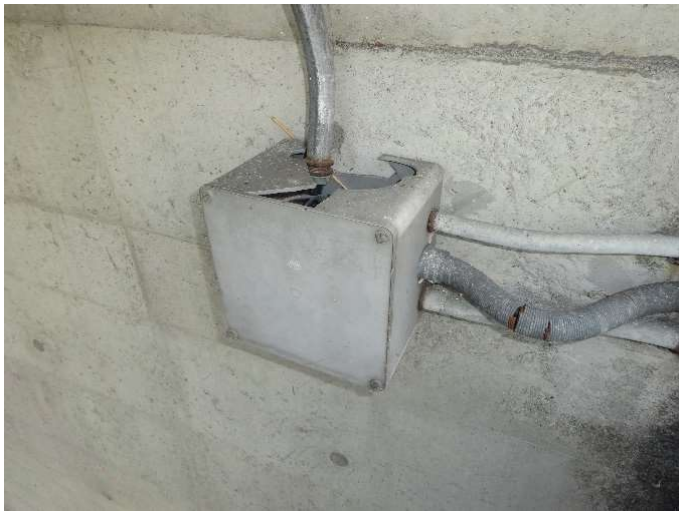
写真番号 C-18. 1. 6

説明
添架物のプルボックスに欠損が生じた例。

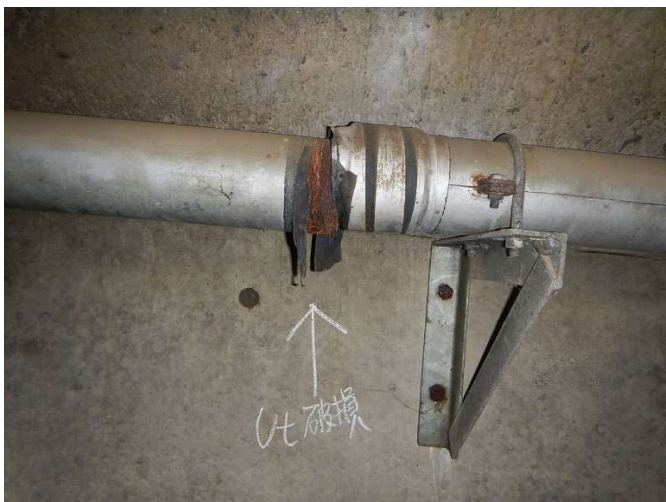
写真番号 C-18. 1. 7

説明
添架管に変形が生じた例。

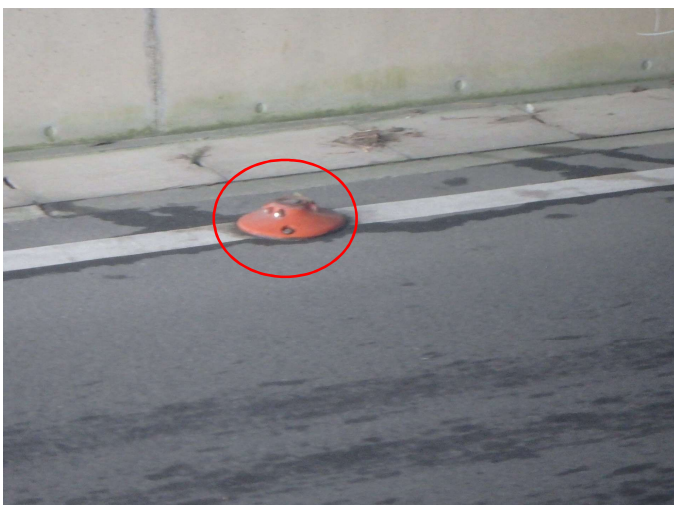
写真番号 C-18. 1. 8

説明
ボールに欠損が生じた例。

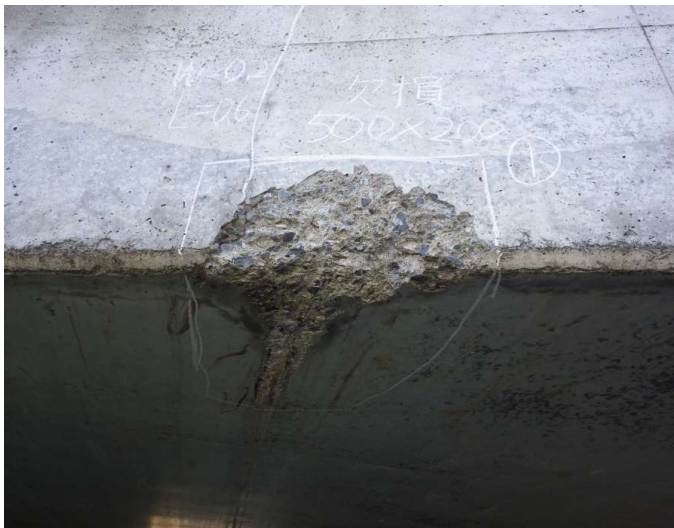
写真番号 C-18.2.1

頂版が欠損（衝突痕）し、コンクリートの剥離が生じている。

この場合、「変形・欠損」, 「剥離・鉄筋露出」の2項目として扱う。

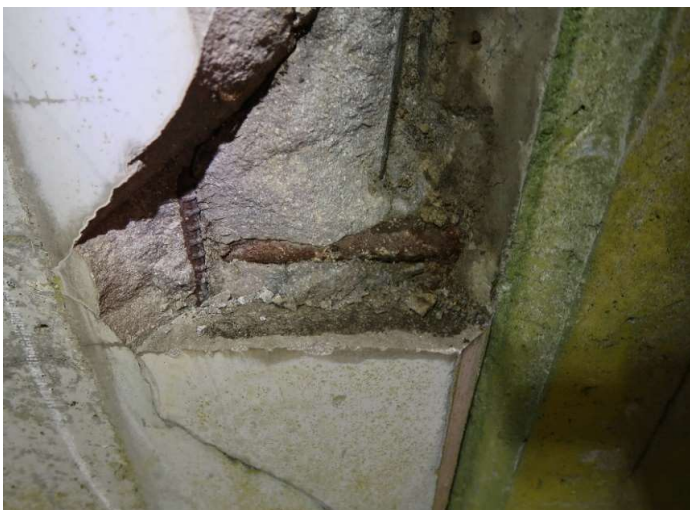
写真番号 C-18.2.2

側壁の一部が欠損し、鉄筋が露出している。

この場合、「変形・欠損」, 「剥離・鉄筋露出」の2項目として扱う。

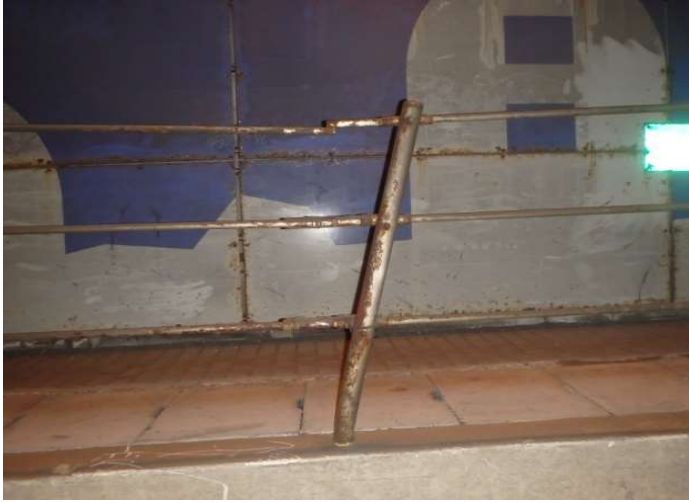
<table border="1" style="width: 100%; border-collapse: collapse;"> <tr> <td style="width: 20%; padding: 2px;">写真番号</td> <td style="padding: 2px;">C-18.2.3</td> </tr> <tr> <td colspan="2" style="padding: 2px;">説明</td> </tr> <tr> <td colspan="2" style="padding: 2px;"> <p>防護柵の支柱に変形が生じ、ビームの一部に破断が生じている。</p> <p>この場合、「変形・欠損」、「破断」の2項目として扱う。</p> </td> </tr> </table>	写真番号	C-18.2.3	説明		<p>防護柵の支柱に変形が生じ、ビームの一部に破断が生じている。</p> <p>この場合、「変形・欠損」、「破断」の2項目として扱う。</p>	
写真番号	C-18.2.3						
説明							
<p>防護柵の支柱に変形が生じ、ビームの一部に破断が生じている。</p> <p>この場合、「変形・欠損」、「破断」の2項目として扱う。</p>							
—	<table border="1" style="width: 100%; border-collapse: collapse;"> <tr> <td style="width: 20%; padding: 2px;">写真番号</td> <td style="padding: 2px;">—</td> </tr> <tr> <td colspan="2" style="padding: 2px;">説明</td> </tr> <tr> <td colspan="2" style="padding: 2px;">—</td> </tr> </table>	写真番号	—	説明		—	
写真番号	—						
説明							
—

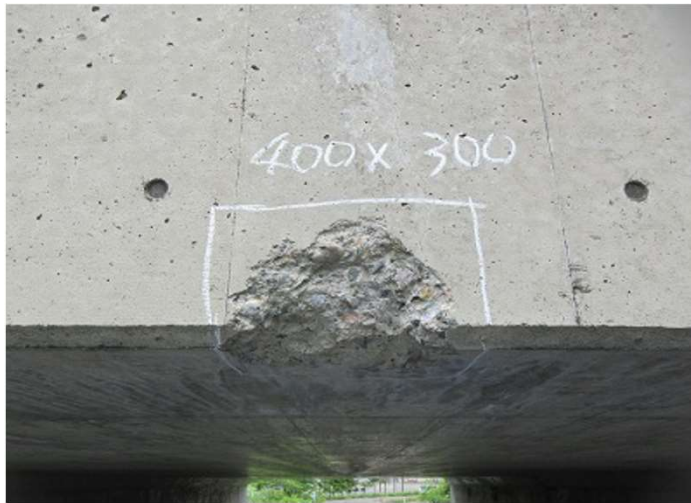
写真番号 C-18.3.1

評価 c

頂版の一部に欠損が生じている。

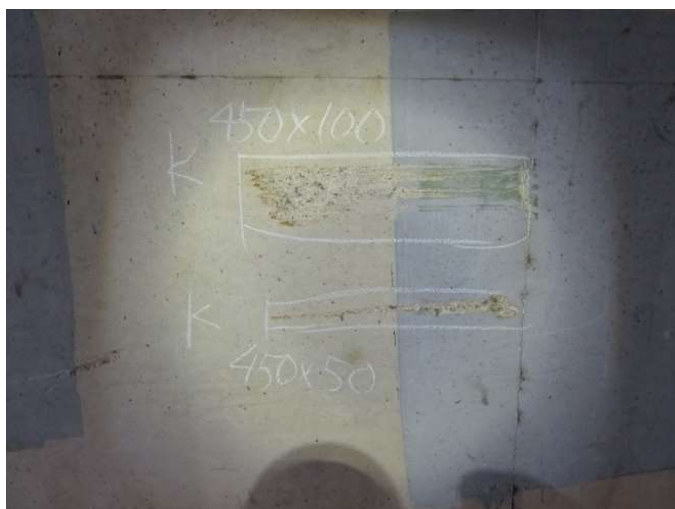
写真番号 C-18.3.3

側壁の一部に欠損が生じている。

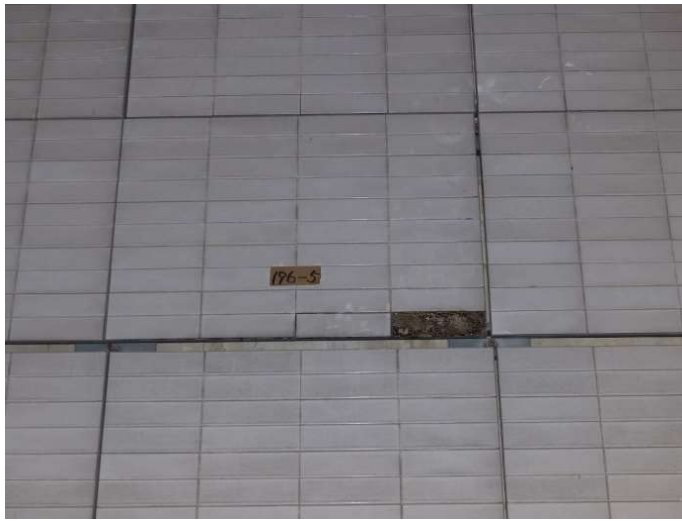
写真番号	C-18.3.4
部材名	
その他(内装板)	(X)
備考	内装板の一部に欠損が生じている。

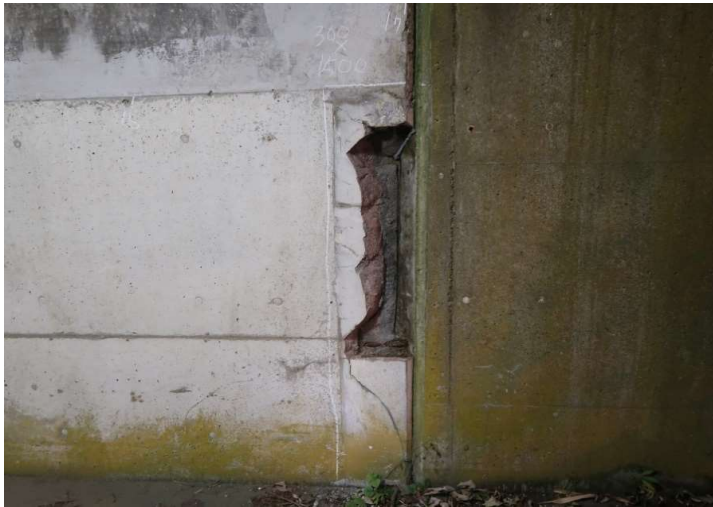
評価 e

写真番号	C-18.3.7
部材名	側壁 (CV-C-Sw)
備考	側壁の一部に著しく欠損が生じている。

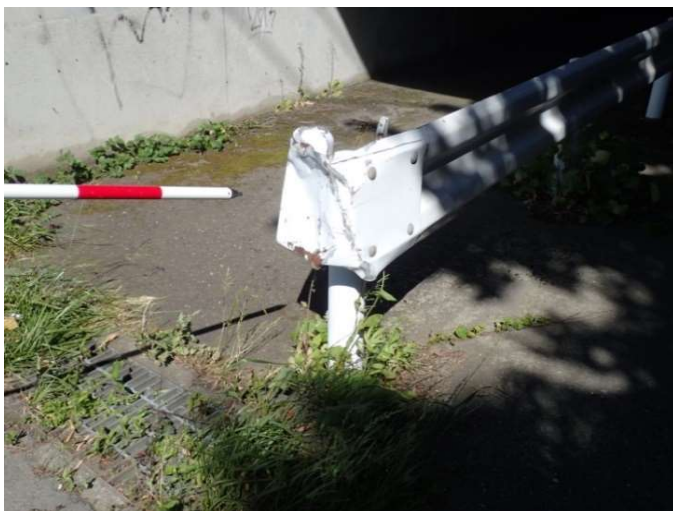
写真番号	C-18.3.9
部材名	路上(防護柵) (R-X)
備考	防護柵のガードレールの一部に著しい変形が生じている。

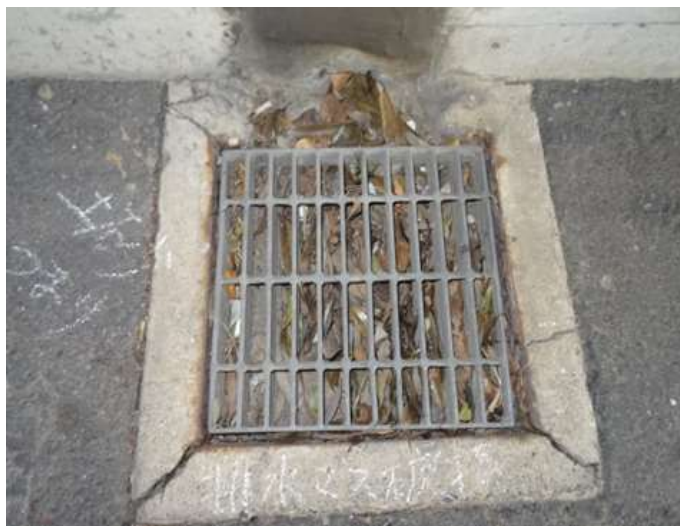
写真番号 C-19. 1. 1

説明
排水柵に土砂詰まりが生じた例。

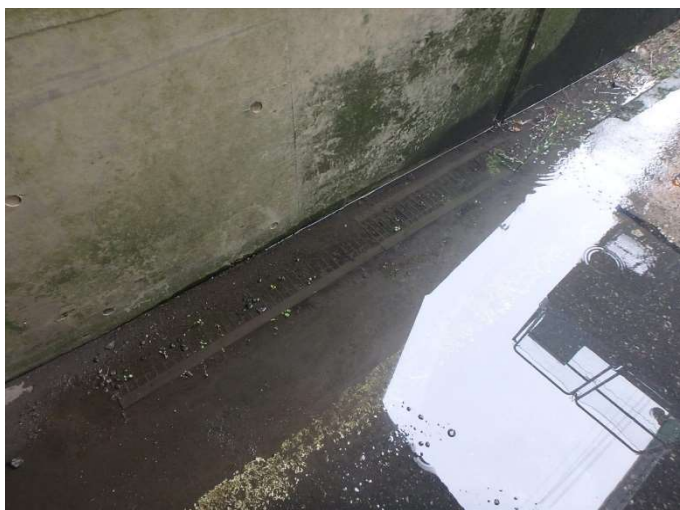
写真番号 C-19. 1. 2

説明
排水溝に土砂詰まりが生じて路面が滞水した例。

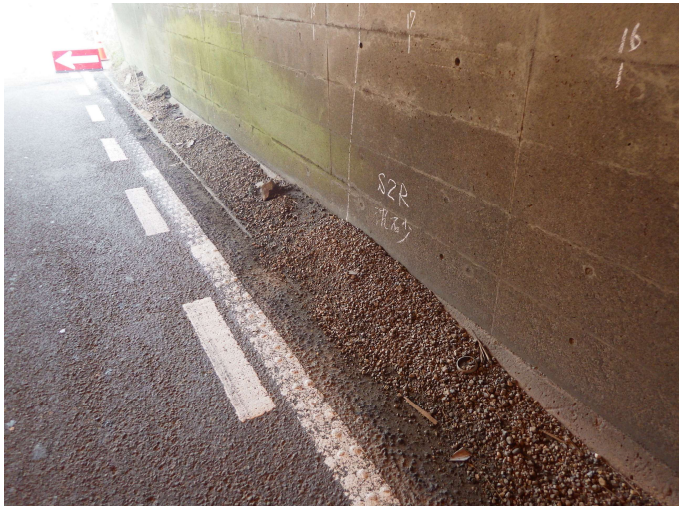
写真番号 C-19.1.3

説明
路肩に土砂が堆積した例。

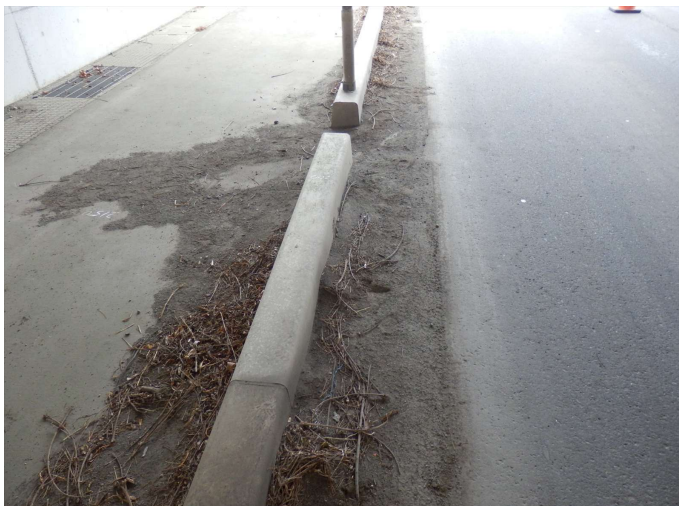
写真番号 C-19.1.4

説明
路肩および歩道に土砂が堆積した例。

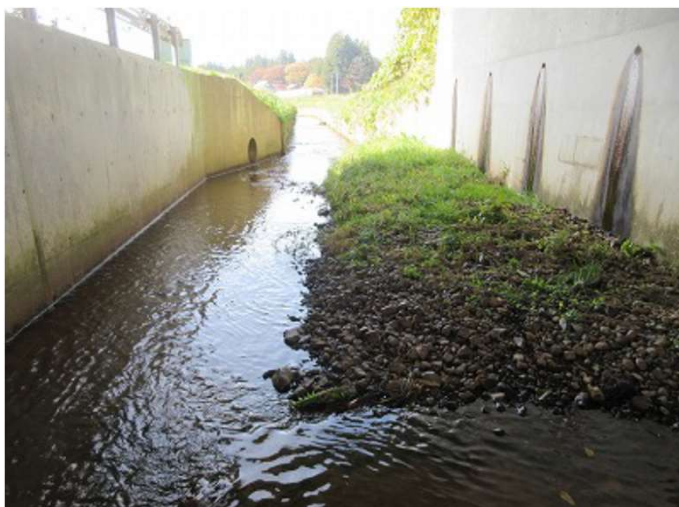
写真番号 C-19.1.5

説明
内空道路脇の水路の底版に土砂が堆積した例。

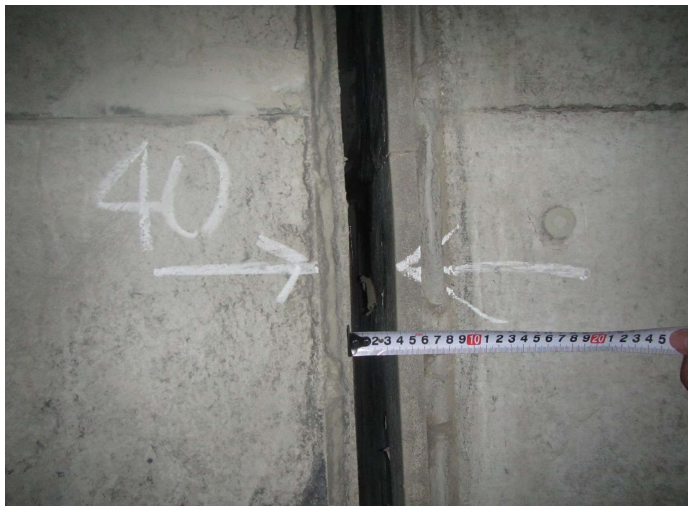
写真番号 C-20. 1. 1

継手部に開きが生じた例。

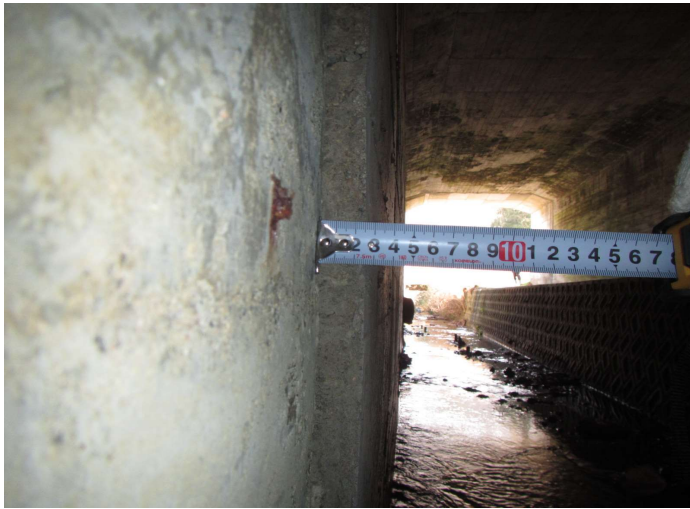
写真番号 C-20. 1. 3

説明
継手部に段差が生じた例。

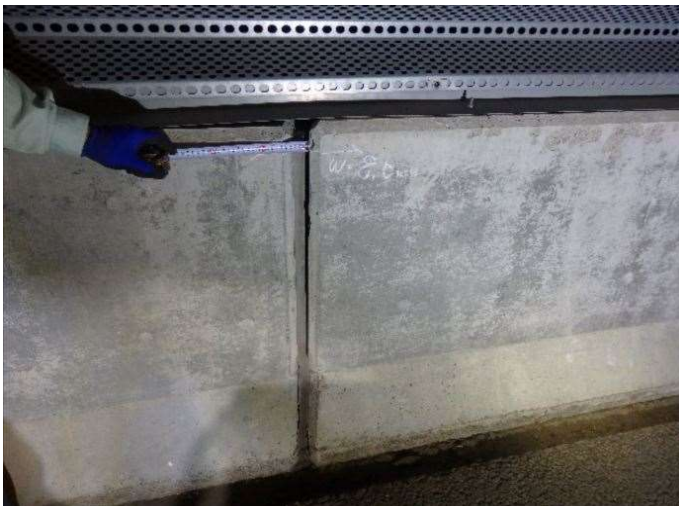
写真番号 C-20. 1. 4

説明
目地部に開きが生じた例。

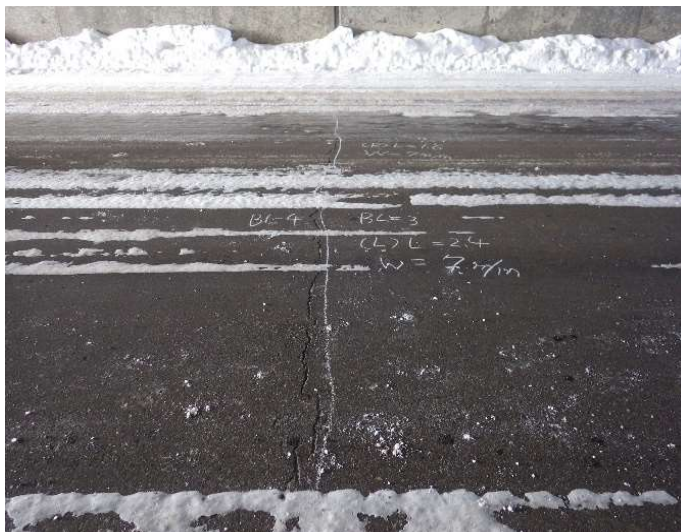
写真番号 C-20.2.1

継手部の開きに伴い、上部道路の路面に凹凸が生じている。

この場合、「路面の凹凸（舗装の異常）」としても扱う。

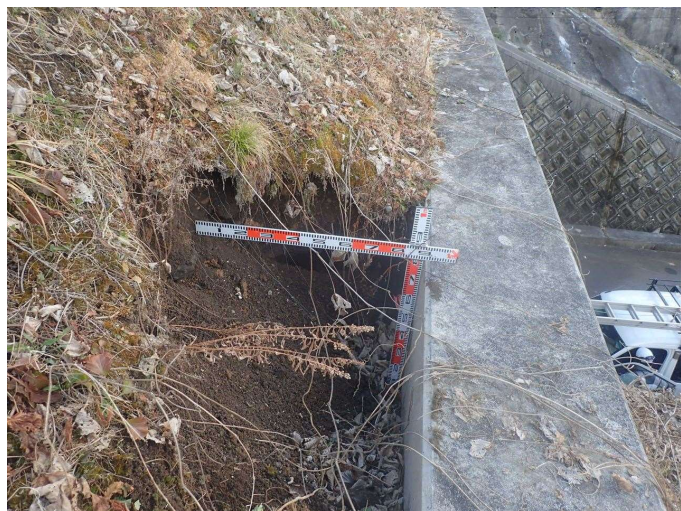
写真番号 C-20.2.2

この場合、構造物は沈下していないため、「その他」として扱う。

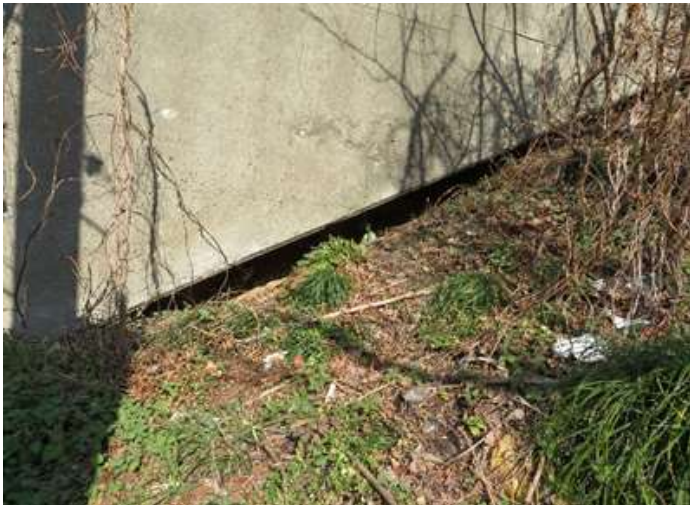
<table border="1" style="width: 100%; border-collapse: collapse;"> <tr> <td style="width: 20%; padding: 2px;">写真番号</td> <td style="padding: 2px;">C-20.2.3</td> </tr> <tr> <td colspan="2" style="padding: 2px;">説明</td> </tr> <tr> <td colspan="2" style="padding: 5px;">ウイングの背面土が沈下して空隙が生じている。</td> </tr> <tr> <td colspan="2" style="padding: 5px;">この場合、構造物は沈下していないため、「その他」として扱う。</td> </tr> </table>	写真番号	C-20.2.3	説明		ウイングの背面土が沈下して空隙が生じている。		この場合、構造物は沈下していないため、「その他」として扱う。	
写真番号	C-20.2.3								
説明									
ウイングの背面土が沈下して空隙が生じている。									
この場合、構造物は沈下していないため、「その他」として扱う。									
—	<table border="1" style="width: 100%; border-collapse: collapse;"> <tr> <td style="width: 20%; padding: 2px;">写真番号</td> <td style="padding: 2px;">—</td> </tr> <tr> <td colspan="2" style="padding: 2px;">説明</td> </tr> <tr> <td colspan="2" style="padding: 10px; text-align: center;">—</td> </tr> </table>	写真番号	—	説明		—

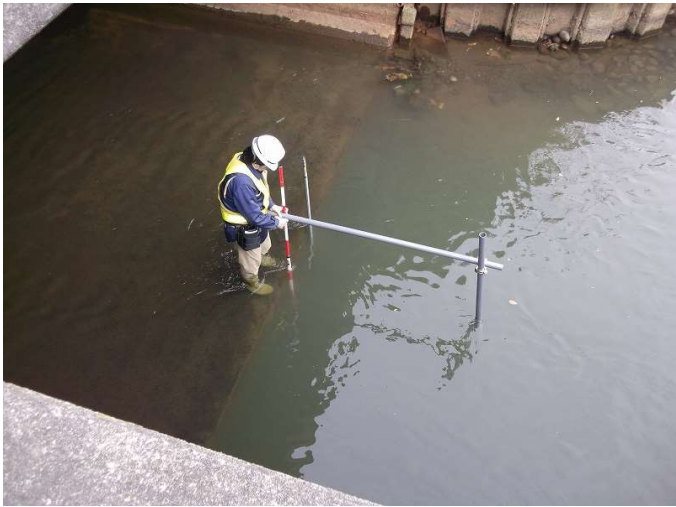
<table border="1" style="width: 100%; border-collapse: collapse;"> <tr> <td style="width: 70%;">写真番号</td> <td>C-21. 3. 1</td> </tr> <tr> <td>部材名</td> <td></td> </tr> <tr> <td>底版 (CV-C-Ds)</td> <td></td> </tr> <tr> <td>備考</td> <td>底版前面の土砂が流水のため洗掘されている。</td> </tr> </table>	写真番号	C-21. 3. 1	部材名		底版 (CV-C-Ds)		備考	底版前面の土砂が流水のため洗掘されている。
写真番号	C-21. 3. 1								
部材名									
底版 (CV-C-Ds)									
備考	底版前面の土砂が流水のため洗掘されている。								
—	<table border="1" style="width: 100%; border-collapse: collapse;"> <tr> <td style="width: 70%;">写真番号</td> <td>—</td> </tr> <tr> <td>部材名</td> <td></td> </tr> <tr> <td></td> <td style="text-align: center;">—</td> </tr> <tr> <td>備考</td> <td></td> </tr> </table>	写真番号	—	部材名			—	備考	
写真番号	—								
部材名									
	—								
備考									
—	<table border="1" style="width: 100%; border-collapse: collapse;"> <tr> <td style="width: 70%;">写真番号</td> <td>—</td> </tr> <tr> <td>部材名</td> <td></td> </tr> <tr> <td></td> <td style="text-align: center;">—</td> </tr> <tr> <td>備考</td> <td></td> </tr> </table>	写真番号	—	部材名			—	備考

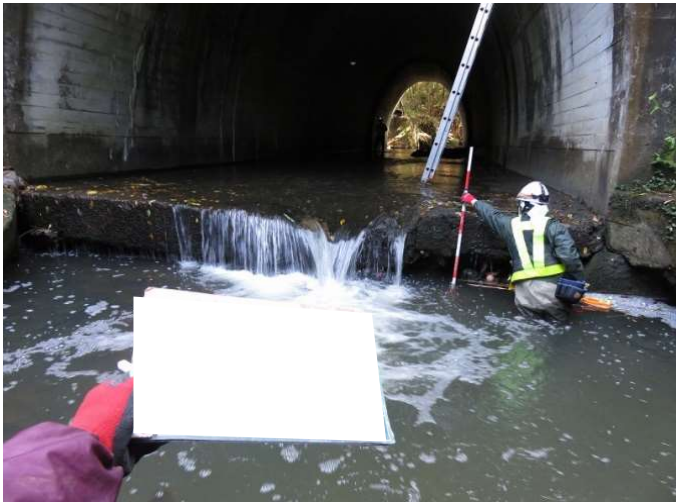
<table border="1" style="width:100%; border-collapse: collapse;"> <tr> <td style="width:20%;">写真番号</td> <td>C-21. 3. 2</td> </tr> <tr> <td>部材名</td> <td></td> </tr> <tr> <td>底版 (CV-C-Ds)</td> <td></td> </tr> <tr> <td>備考</td> <td>底版前面の土砂が流水のため著しく洗掘されている。</td> </tr> </table>	写真番号	C-21. 3. 2	部材名		底版 (CV-C-Ds)		備考	底版前面の土砂が流水のため著しく洗掘されている。
写真番号	C-21. 3. 2								
部材名									
底版 (CV-C-Ds)									
備考	底版前面の土砂が流水のため著しく洗掘されている。

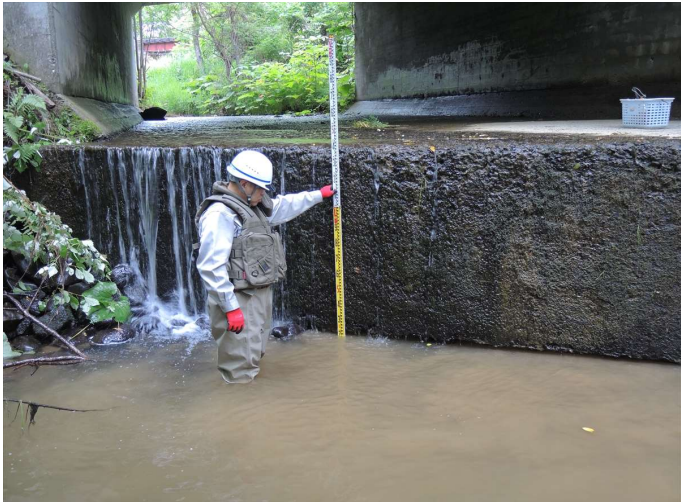
<table border="1" style="width:100%; border-collapse: collapse;"> <tr> <td style="width:20%;">写真番号</td> <td>C-21. 3. 3</td> </tr> <tr> <td>部材名</td> <td></td> </tr> <tr> <td>底版 (CV-C-Ds)</td> <td></td> </tr> <tr> <td>備考</td> <td>底版前面の土砂が流水のため著しく洗掘されている。</td> </tr> </table>	写真番号	C-21. 3. 3	部材名		底版 (CV-C-Ds)		備考	底版前面の土砂が流水のため著しく洗掘されている。
写真番号	C-21. 3. 3								
部材名									
底版 (CV-C-Ds)									
備考	底版前面の土砂が流水のため著しく洗掘されている。

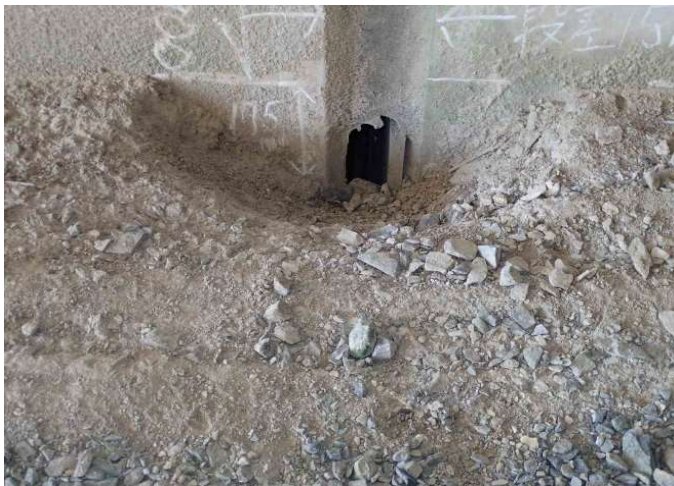
写真番号 C-22. 1. 1

説明
継手部から背面土砂がカルバート内に吸い出された例。

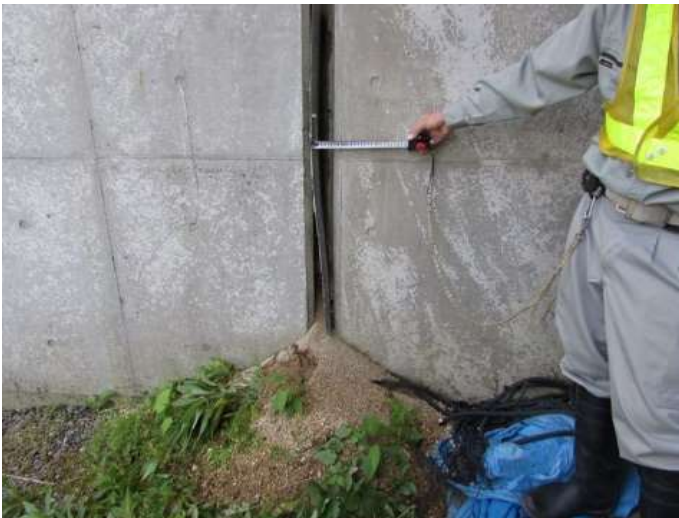
写真番号 C-22. 1. 2

説明
継手部から背面土砂がカルバート内に吸い出された例。

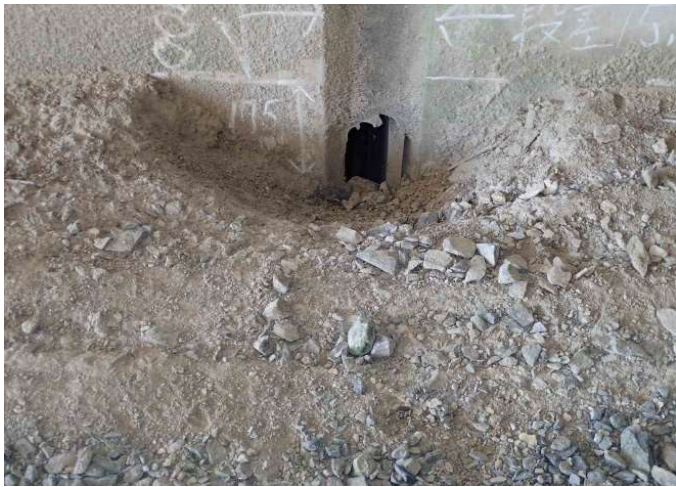
写真番号	C-22.3.1
	部材名	
	目地・遊間部 (J-X-Eg)	
	備考 継手部から吸い出しが生じている。	
—	写真番号	—
	部材名	
	—	
	備考	
—	写真番号	—
	部材名	
	—	
	備考

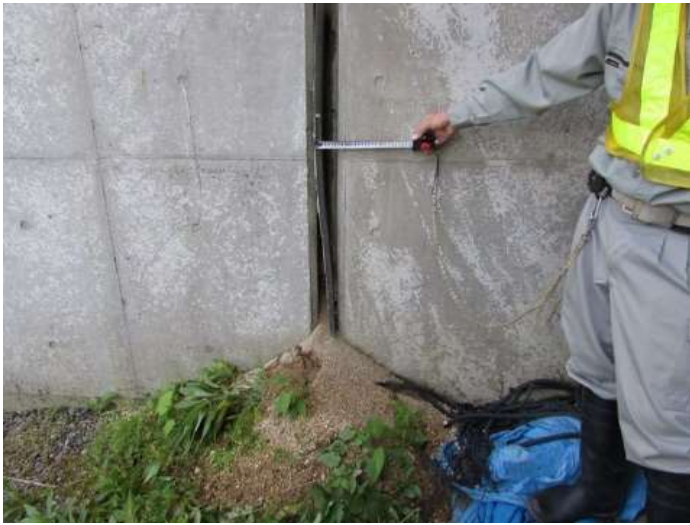
<table border="1"> <tr> <td>写真番号</td> <td>C-22.3.2</td> </tr> <tr> <td>部材名</td> <td></td> </tr> <tr> <td>目地・遊間部 (J-X-Eg)</td> <td></td> </tr> <tr> <td>備考</td> <td>継手部から著しい吸い出しが生じている。</td> </tr> </table>	写真番号	C-22.3.2	部材名		目地・遊間部 (J-X-Eg)		備考	継手部から著しい吸い出しが生じている。
	写真番号	C-22.3.2							
	部材名								
	目地・遊間部 (J-X-Eg)								
備考	継手部から著しい吸い出しが生じている。								
—	<table border="1"> <tr> <td>写真番号</td> <td>—</td> </tr> <tr> <td>部材名</td> <td></td> </tr> <tr> <td>備考</td> <td></td> </tr> </table>	写真番号	—	部材名		備考			
	写真番号	—							
	部材名								
備考									
—	<table border="1"> <tr> <td>写真番号</td> <td>—</td> </tr> <tr> <td>部材名</td> <td></td> </tr> <tr> <td>備考</td> <td></td> </tr> </table>	写真番号	—	部材名		備考			
	写真番号	—							
	部材名								
備考
