道路土工構造物点検に関する参考資料（2022年版）

—特定道路土工構造物変状事例集—

Reference to Inspection Manual for Road Earthwork Structure (2022)

- Casebook of Deformation of Road Earthwork Structure -

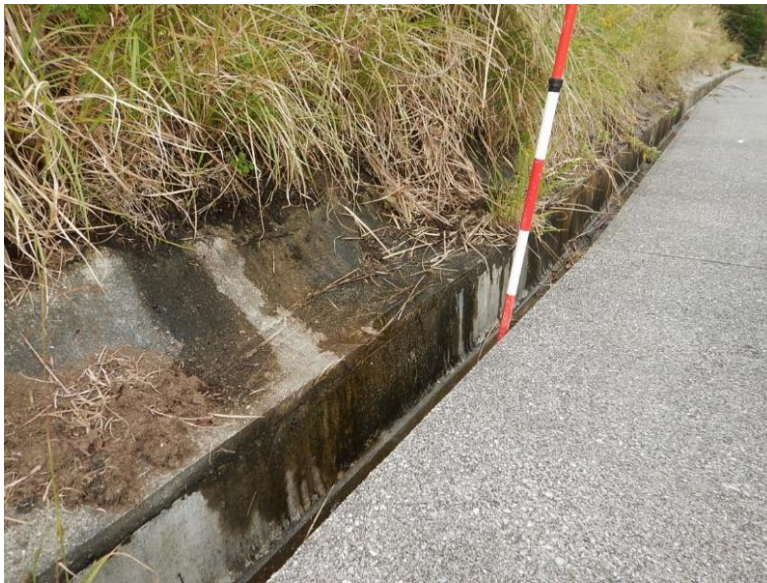
4

のり面の一部から湧水が見られる。

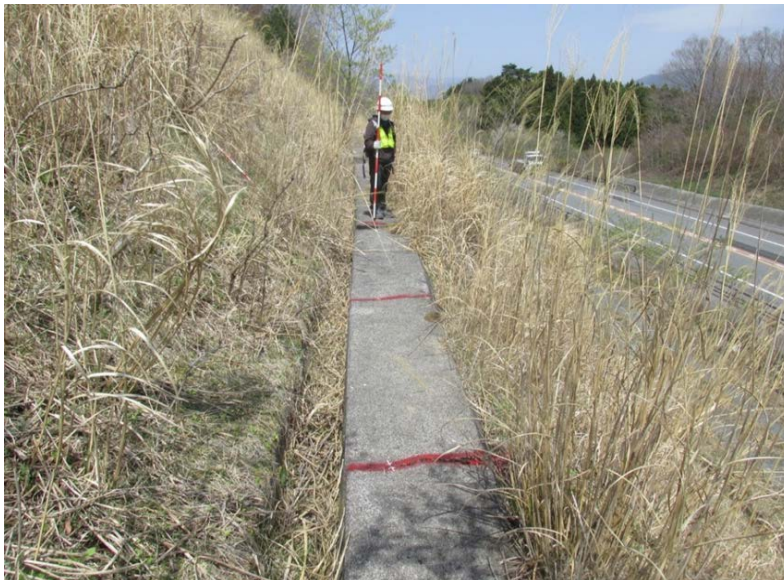
5

小段のシールコンクリートのひび割れが見られる。

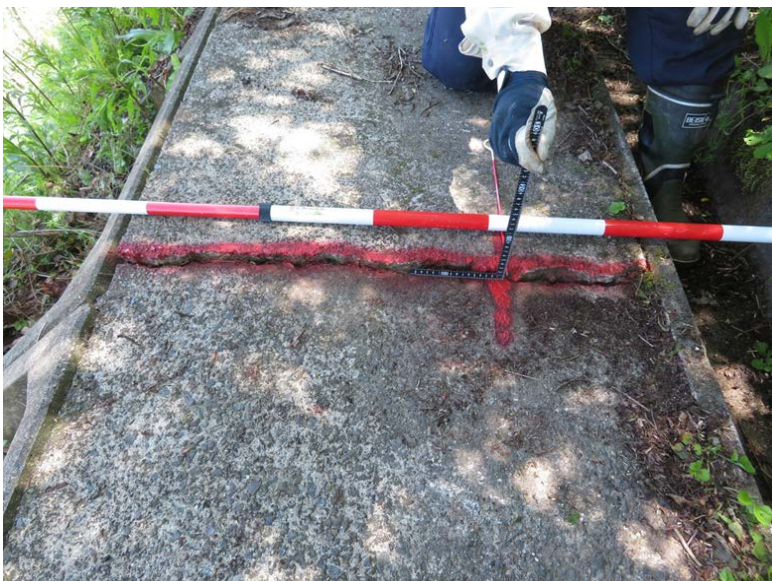
6

小段のシールコンクリートのひび割れ、段差が見られる。

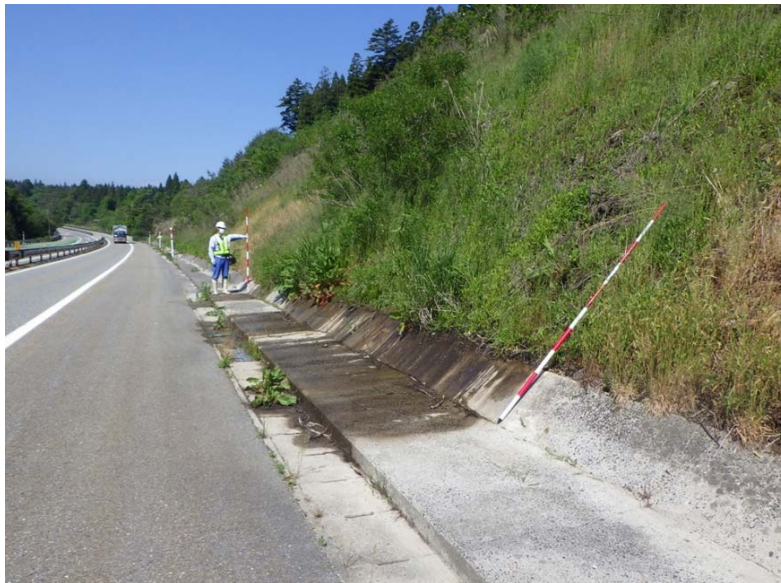
7

のり尻に湧水が認められるが、押し出し等は現状では見られない。

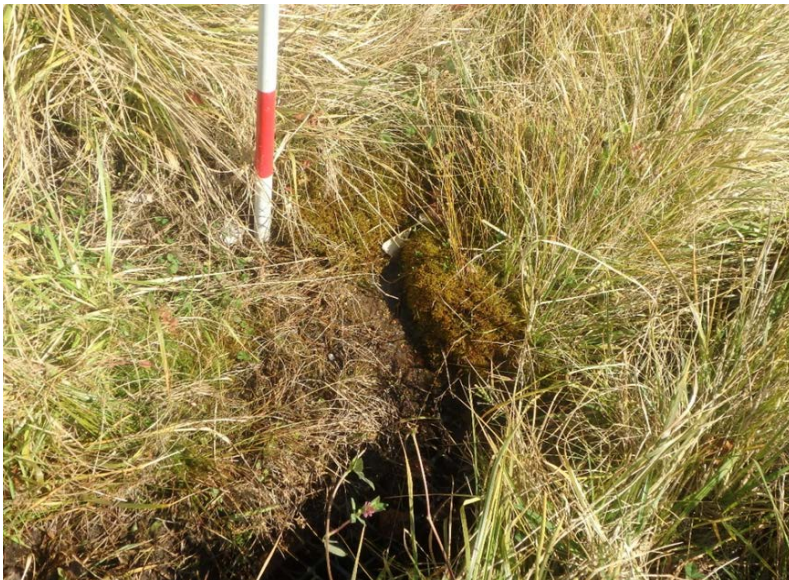
8

のり尻に湧水が原因と思われる水筋が見られる。

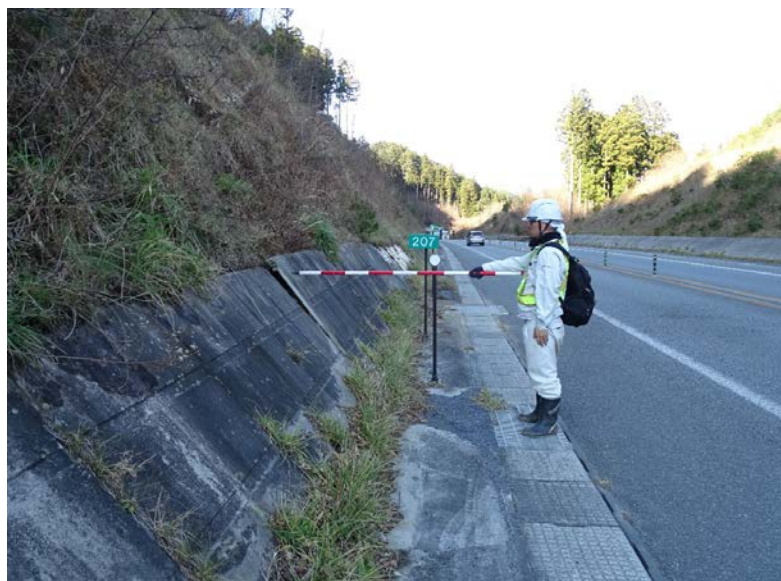
9

防草パネルの浮きが見られる。
浮き幅：105mm

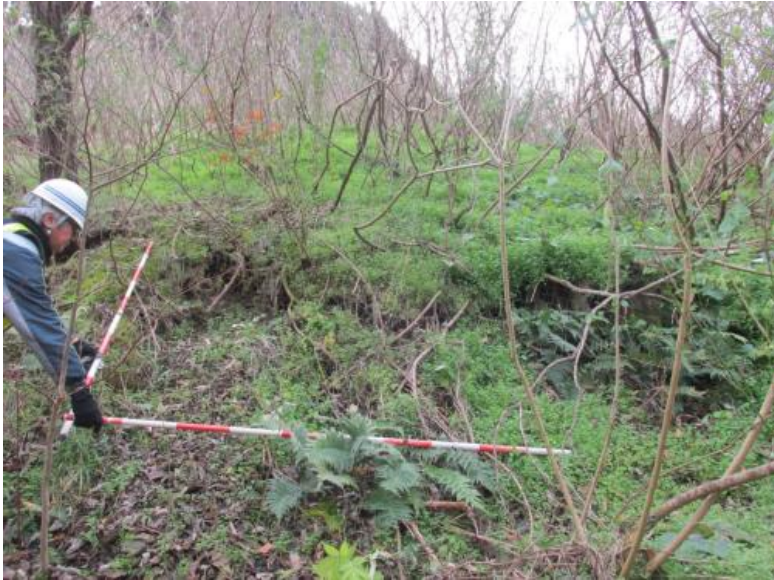
10

表層崩壊が生じている。

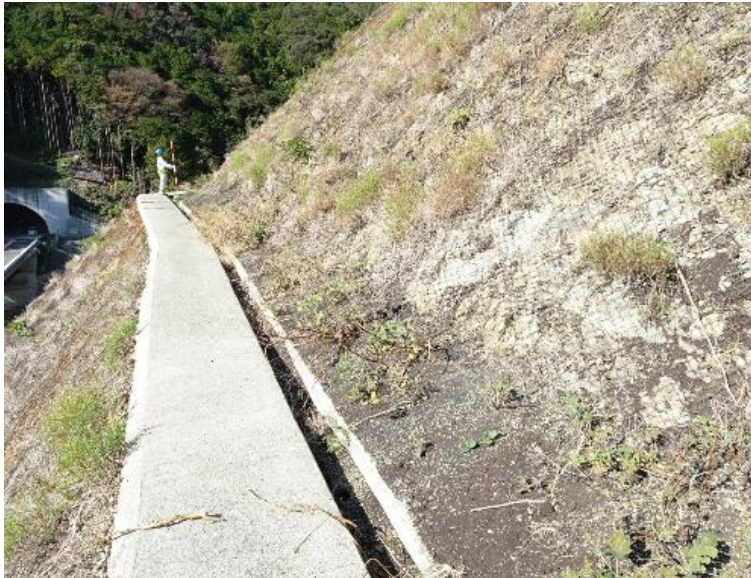
11

のり面全体にわたって植生活着不良が見られる。

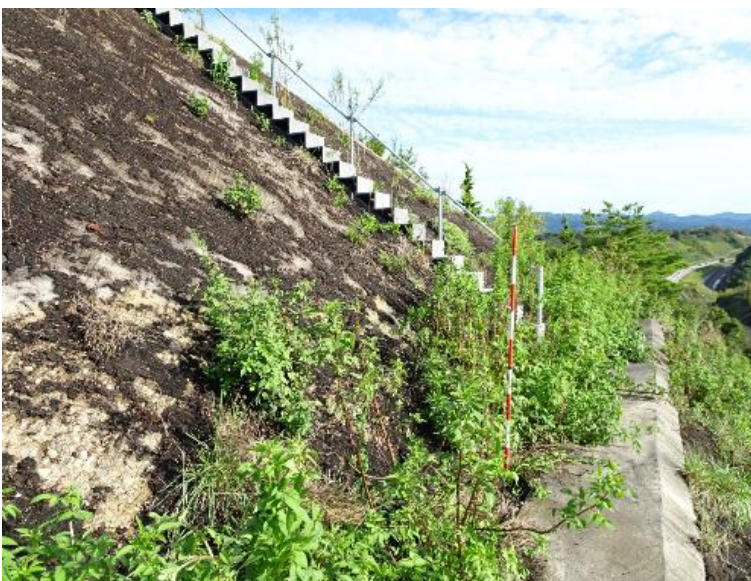
12

植生の肌落ちがあり小段に土砂堆積が見られる。

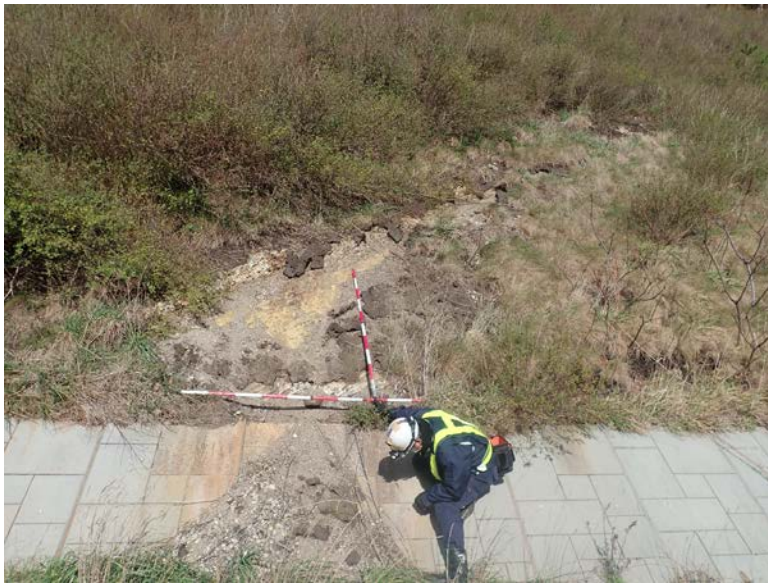
13

のり面に浸食跡がある。

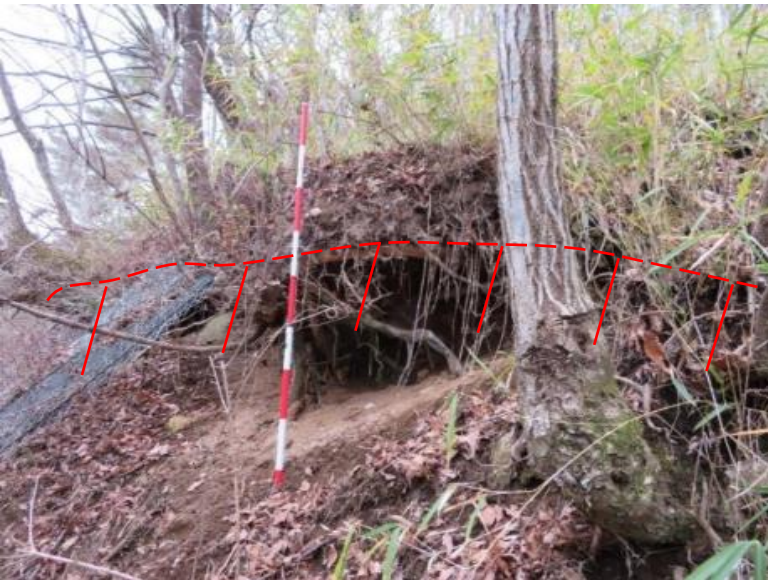
14

切土上部の自然斜面に崩壊が見られる。

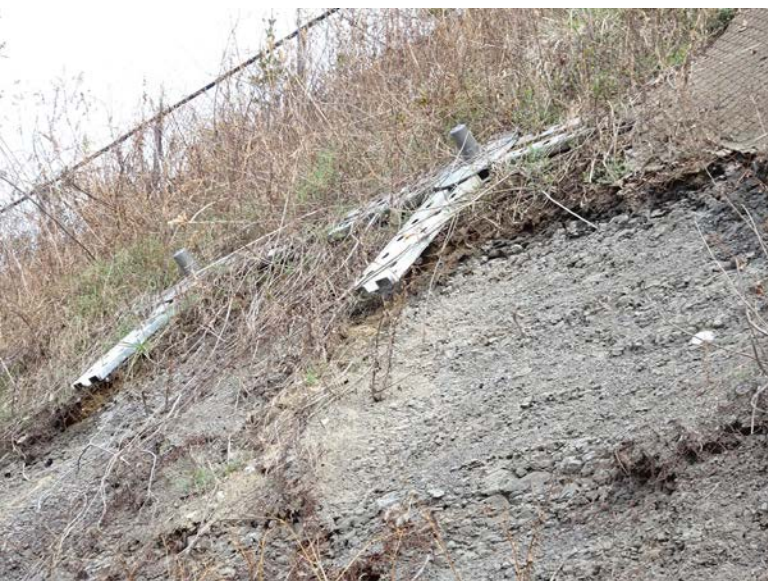
15

のり面に表層崩壊が見られる。

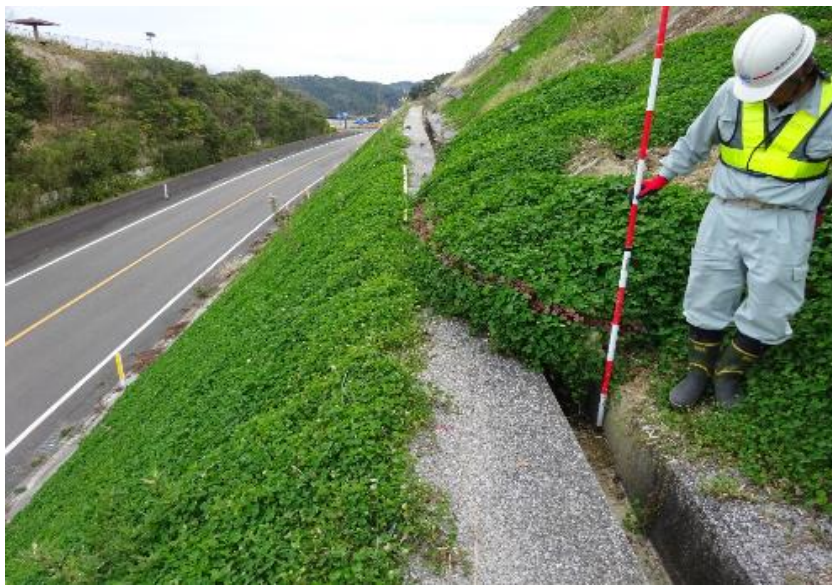
16

植生がせり出し、小段排水を閉塞している。

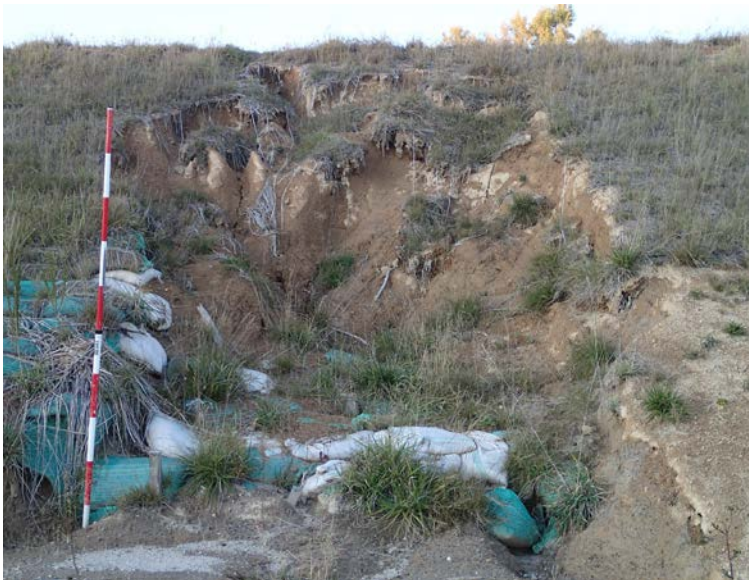
17

のり面が崩壊している。

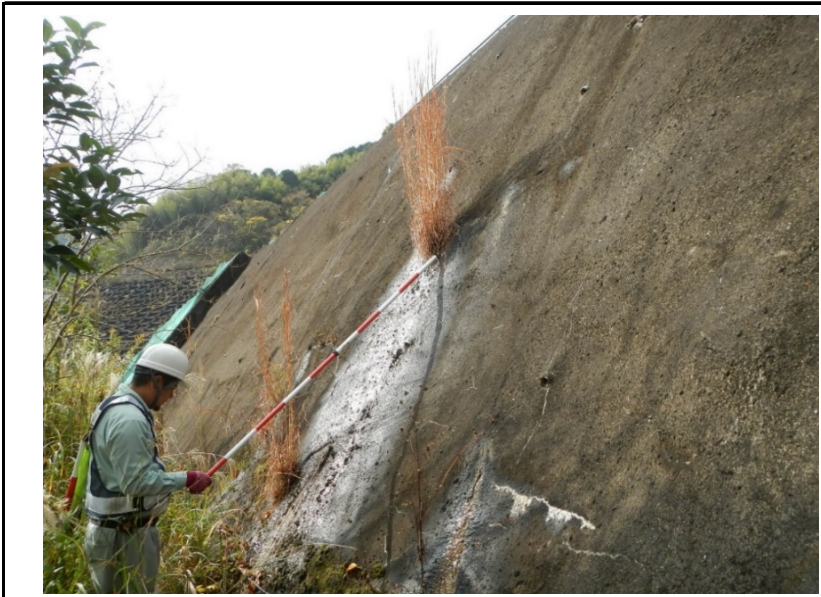
写真番号	1
説明	
湧水が見られる。

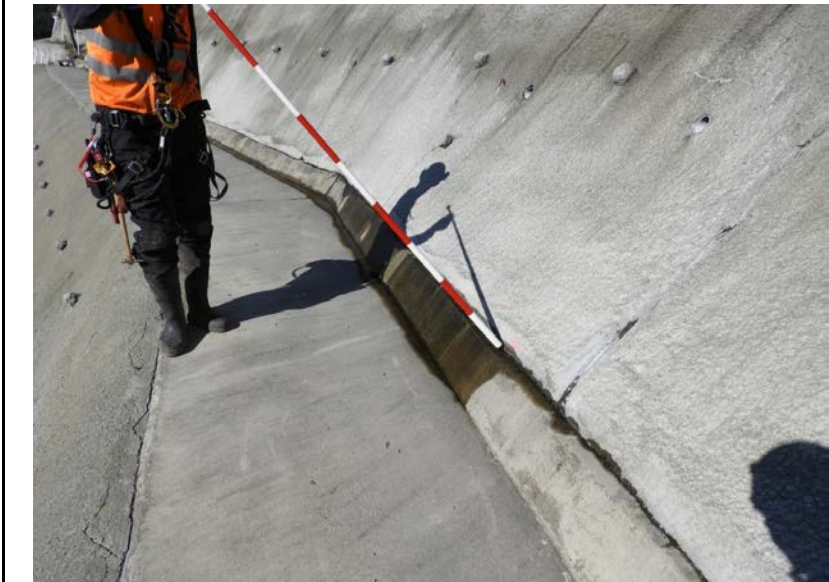
写真番号	2
説明	
吹付の隙間から湧水が見られる。

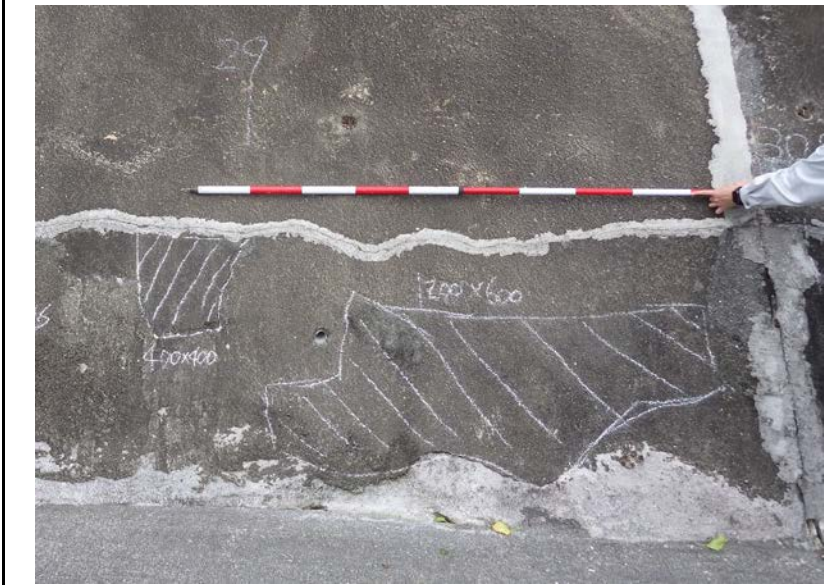
写真番号	3
説明	
局所的に浮きが生じている。

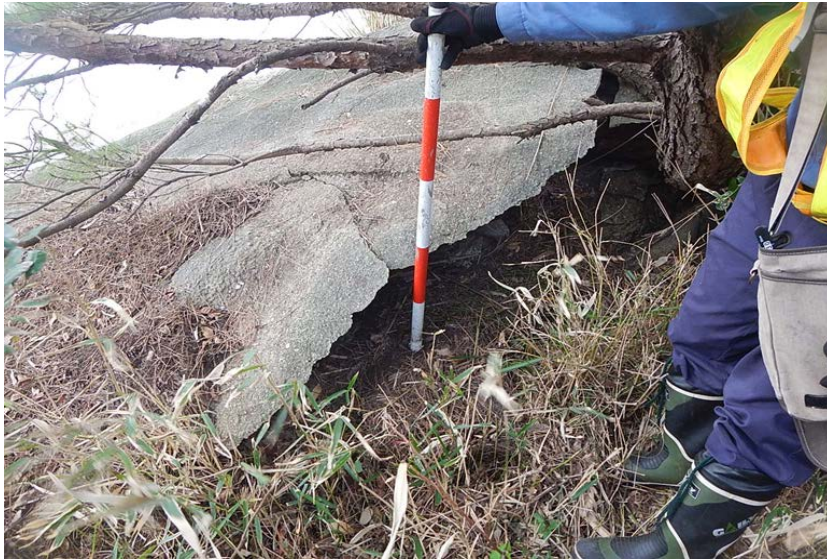
4

吹付の背面が浸食されている。

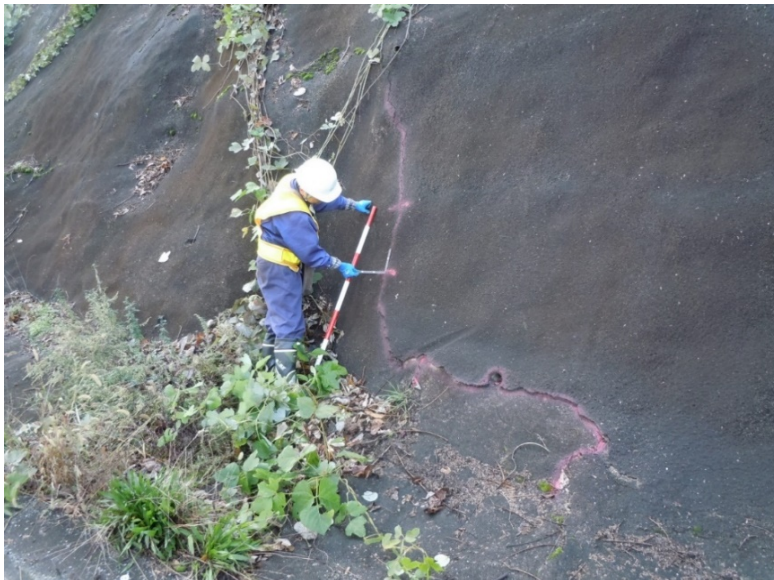
5

局所的にひび割れが生じている。

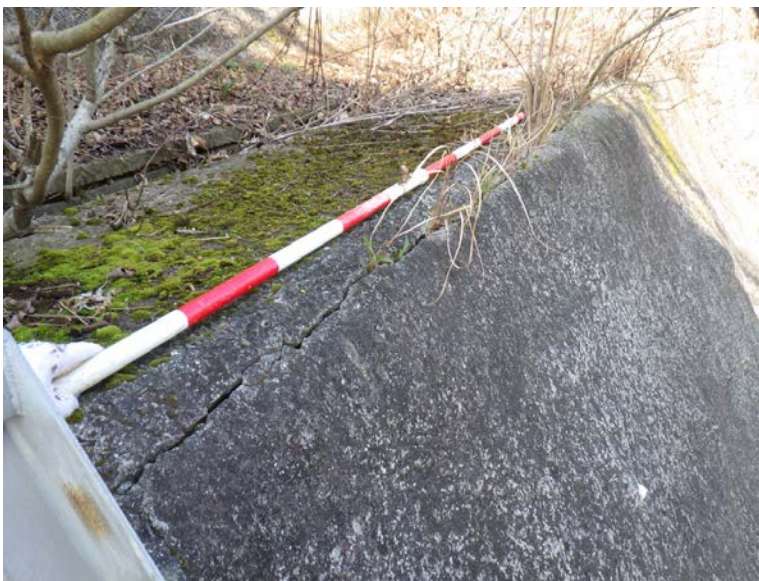
6

のり肩に水平亀裂が連続している。

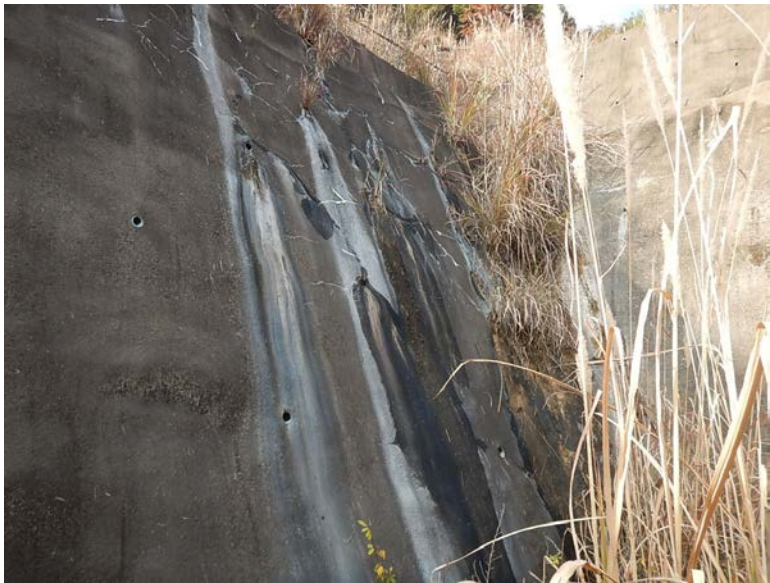
写真番号 7

吹付モルタルに湧水と遊離石灰が見られる。

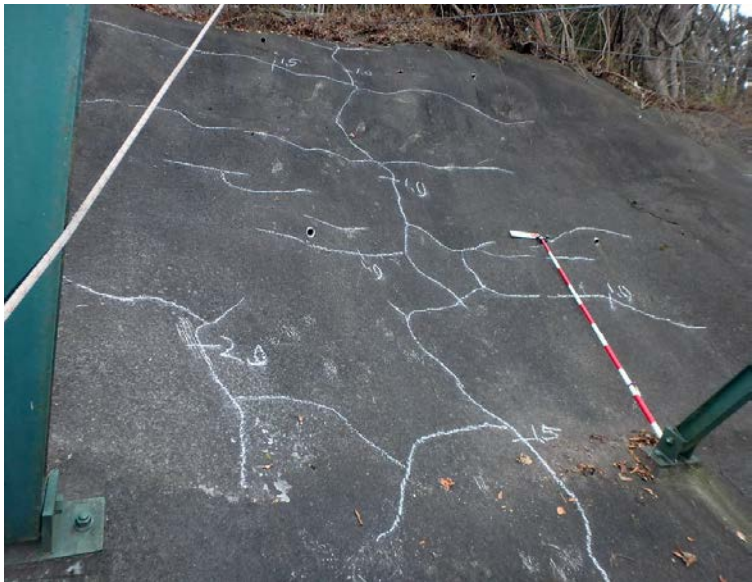
写真番号 8

亀甲状の亀裂が見られる。

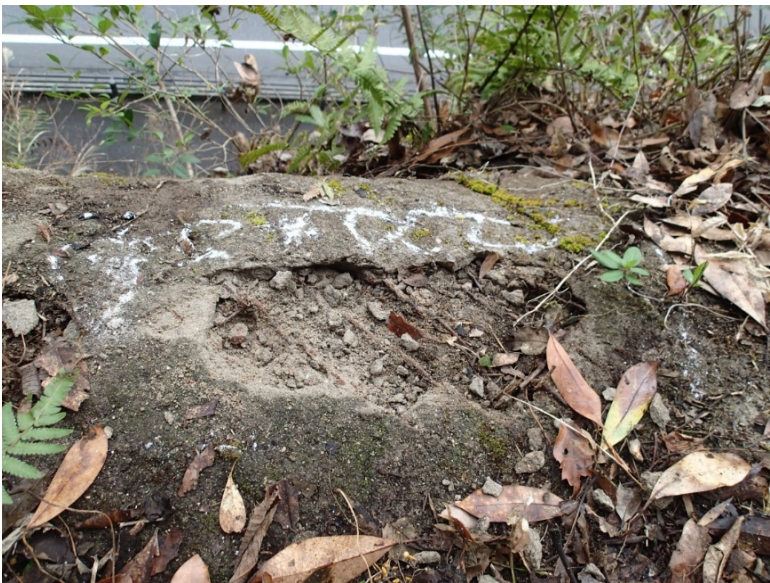
写真番号 9

のり肩モルタル吹付が剥離し、地山が露出している。吹付のり肩部は広範囲でうきが確認されている。

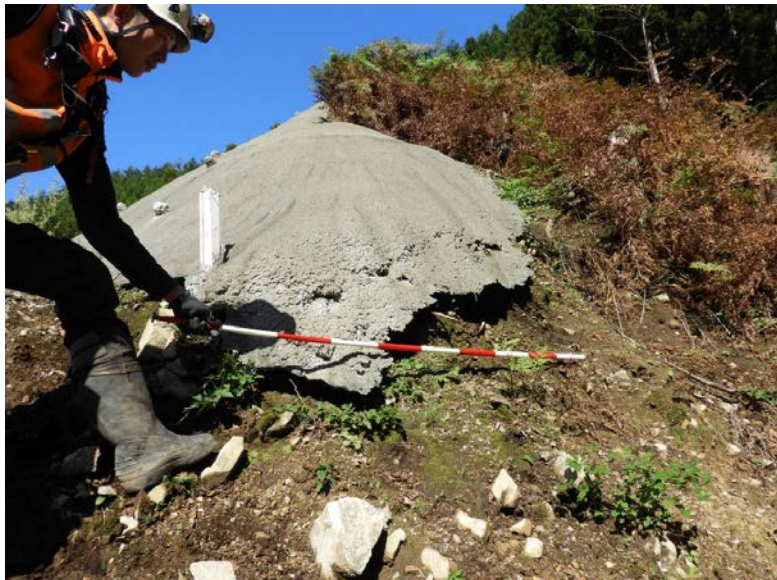
11

端部の地山が浸食され、吹付に浮きが生じている。

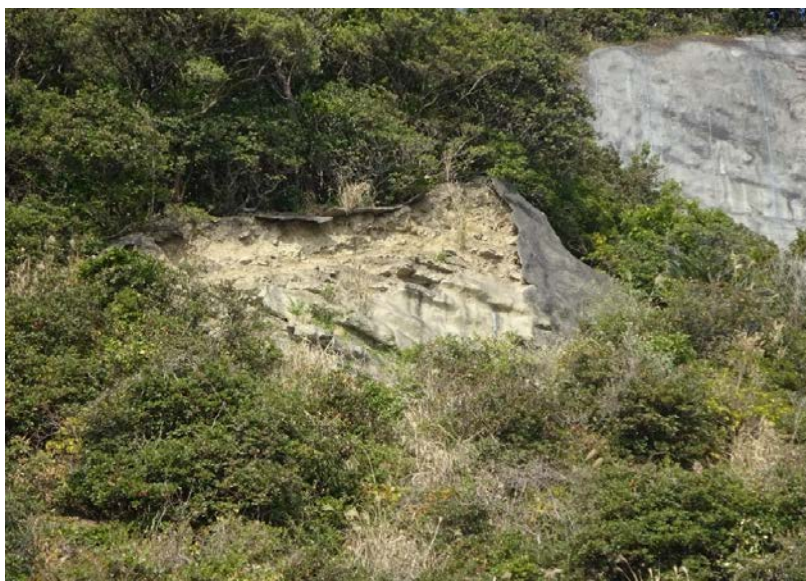
12

全般に吹付工のひびわれ・剥離が顕著にみられる。一部、規模の大きな剥離がみられる。

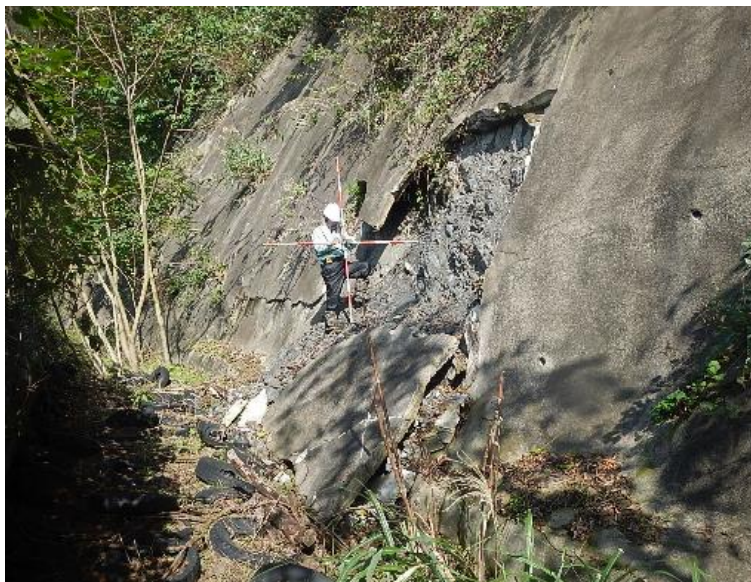
14

吹付の一部で崩壊が見られる。

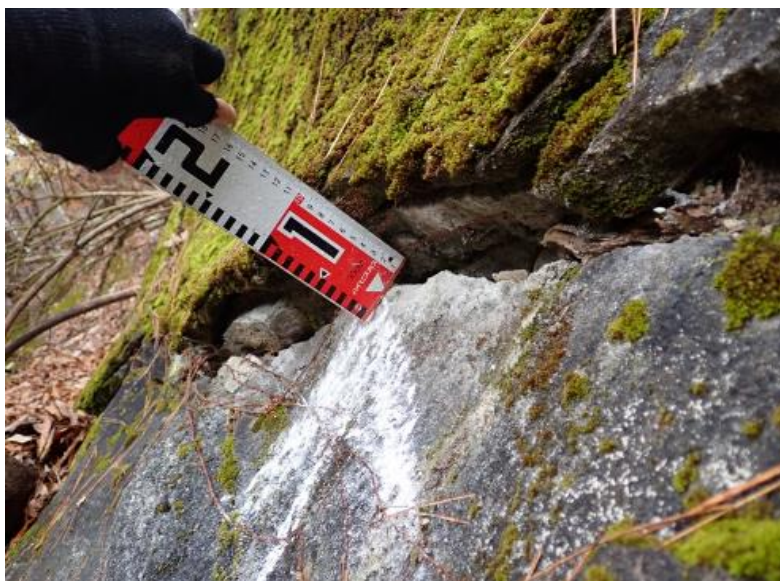
15

横断方向に開口した亀裂があり、全体的にせり出している。

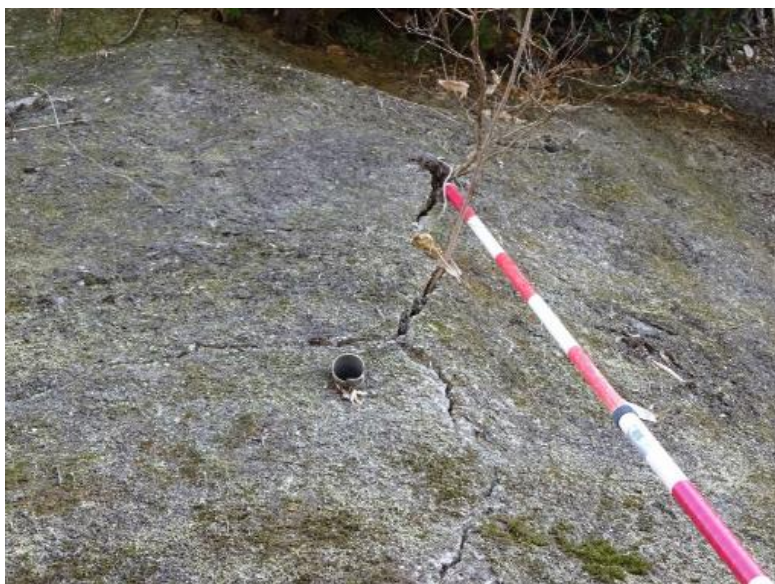
17

亀裂の拡大が見られ亀裂から樹木が生育している。

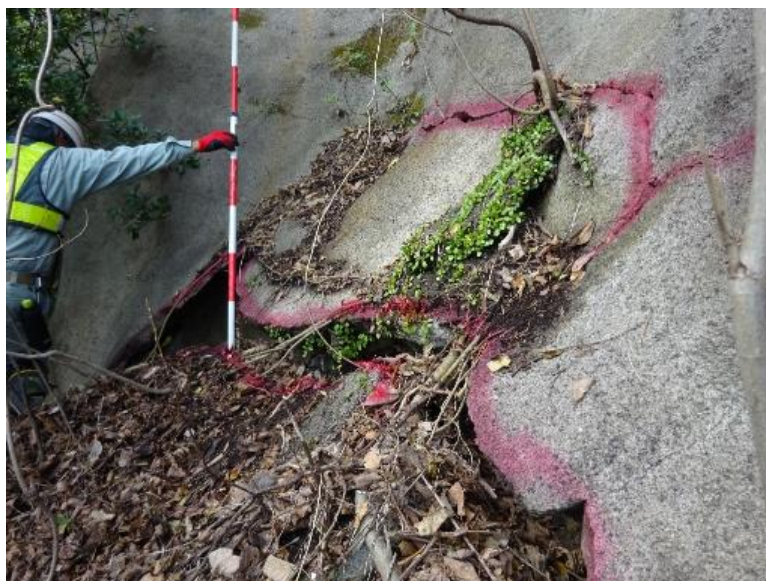
18

亀裂により浮きが生じており、不安定化している。

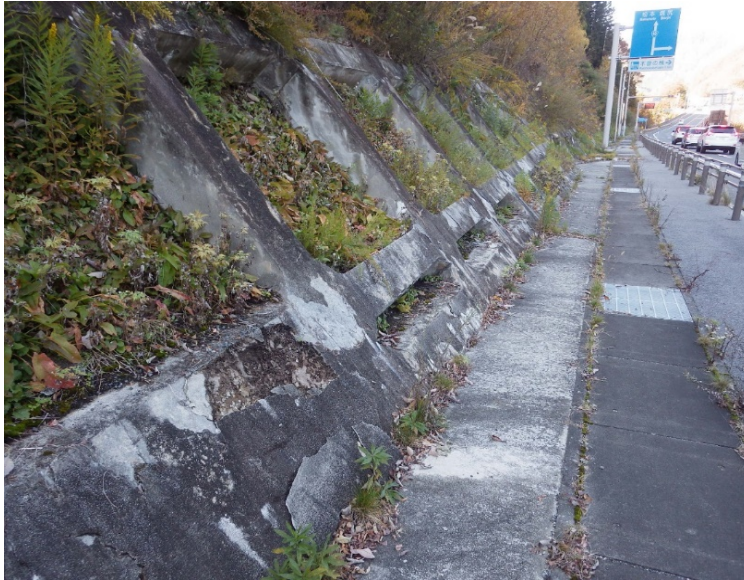
1

のり枠表面に浮き剥離が見られる。

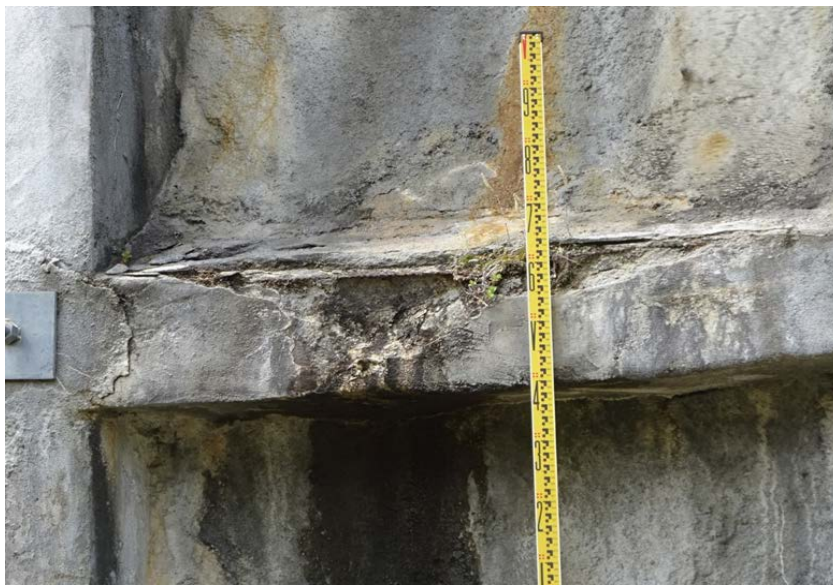
4

断面欠損が見られる。

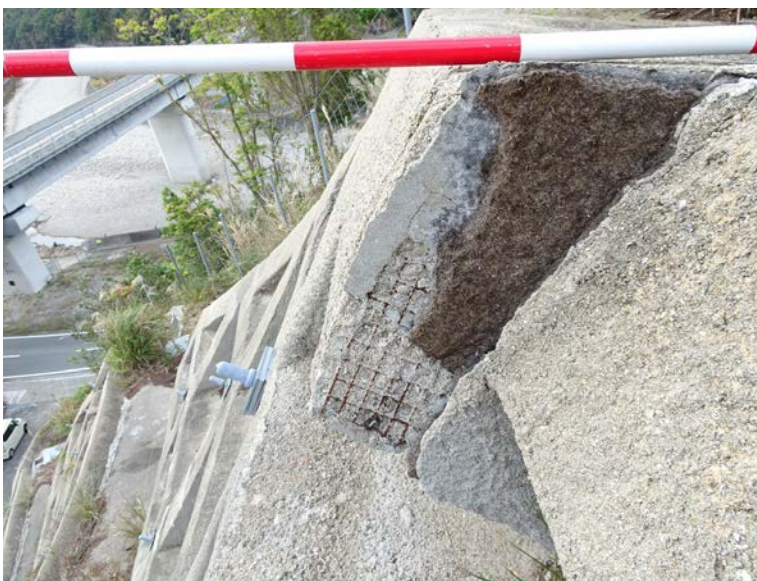
6

断面欠損により金網が露出している。

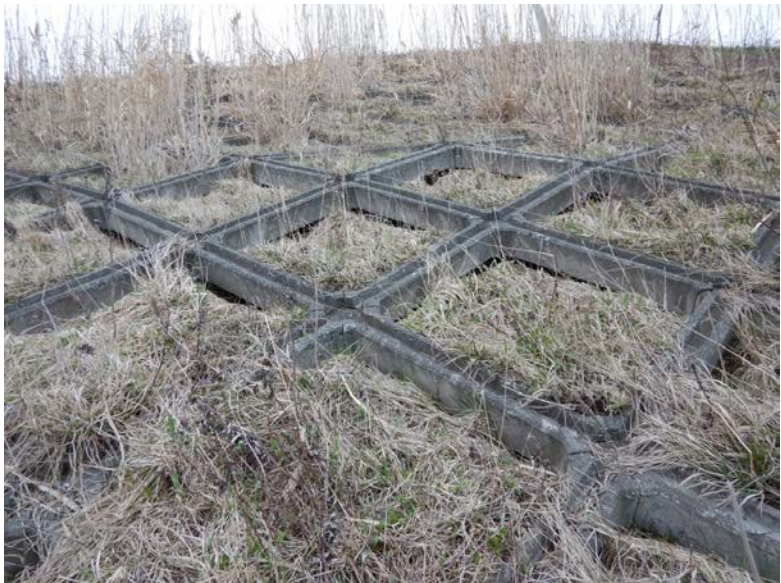
説明
のり面全体にわたり、肌落ち
および軽量のり枠の浮き・露
出、植生のずれ（動物の歩行
によるもの含む）が点在す
る。

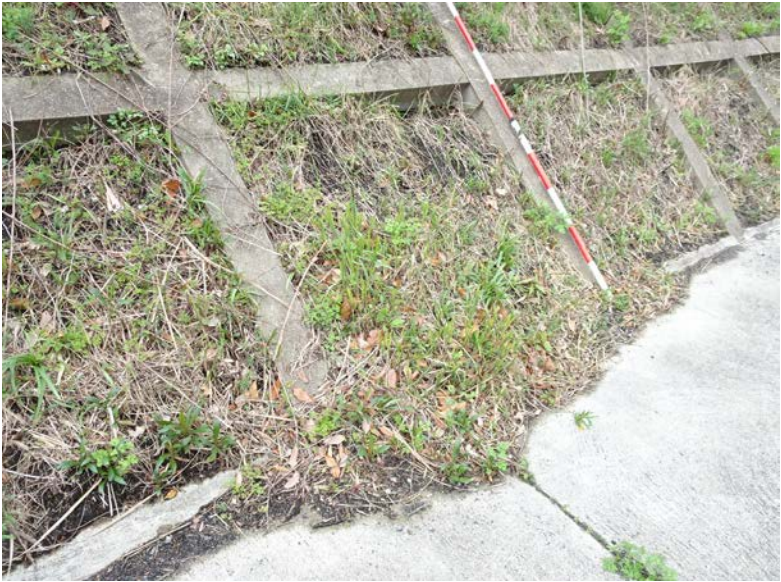
説明
のり枠に土砂流出が見られ
る。（のり枠内より流出）

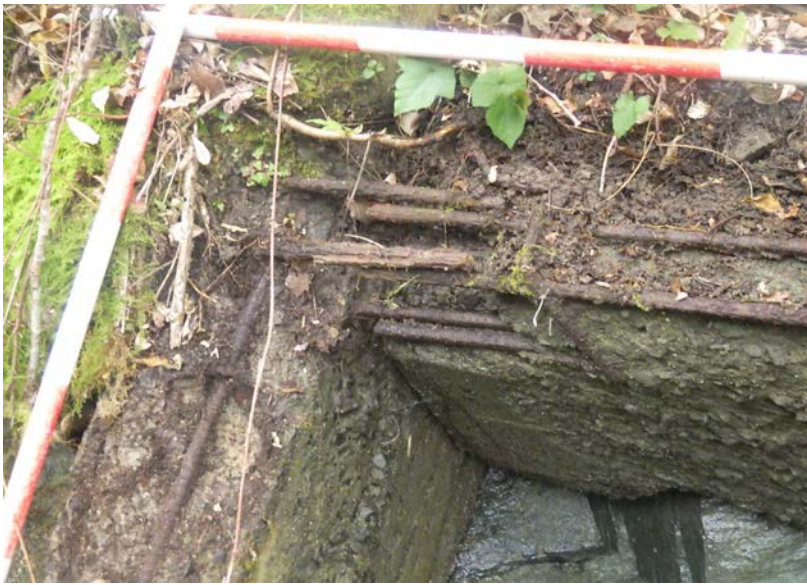
写真番号 9

説明
施工継ぎ目にズレが見られ
る。

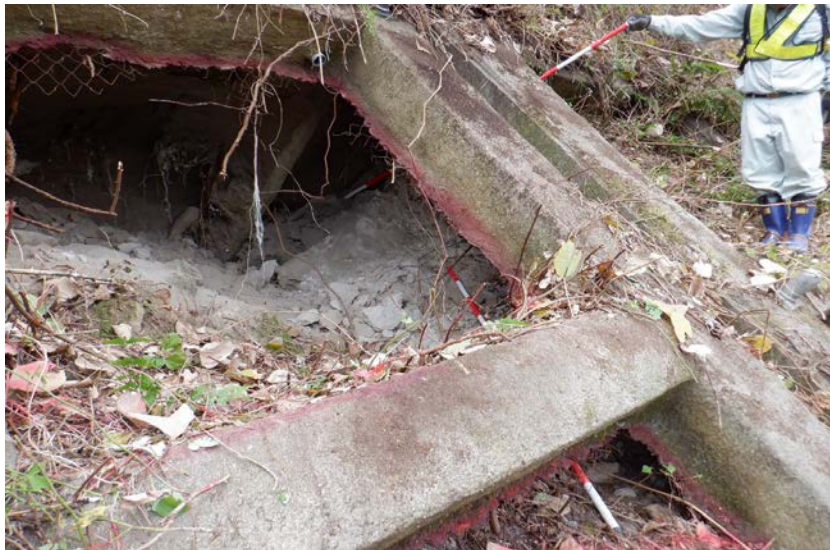
10

のり枠の鉄筋が露出している。背面には空洞化が見られる。

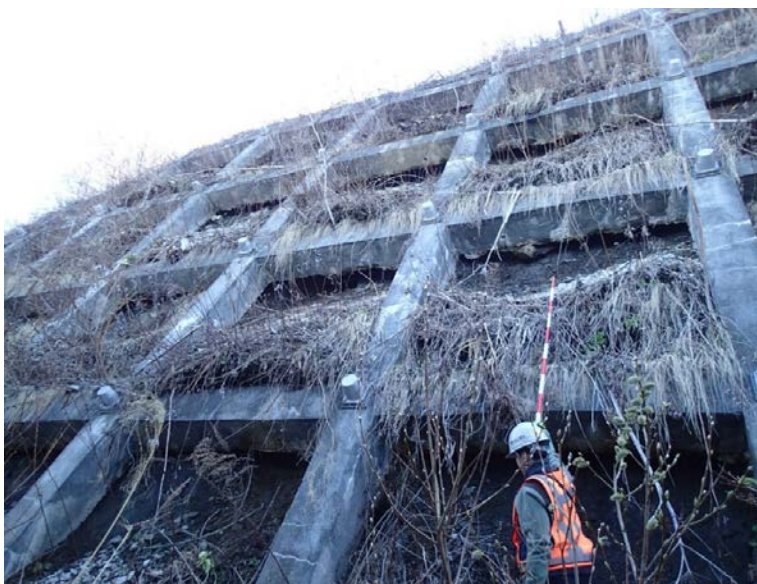
11

縦排水路両側ののり枠工の背面土砂が流出し、背面が空洞化している。

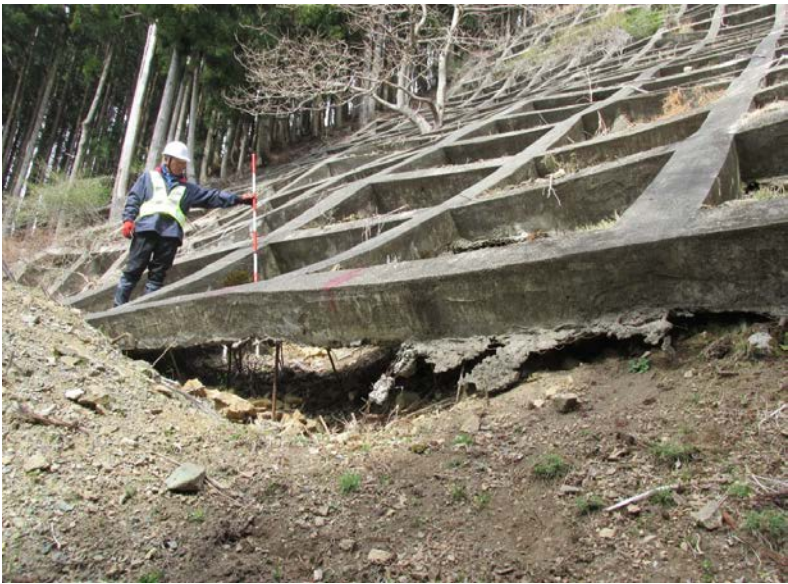
枠内の中詰め土が流失し、うき、隙間が認められる。

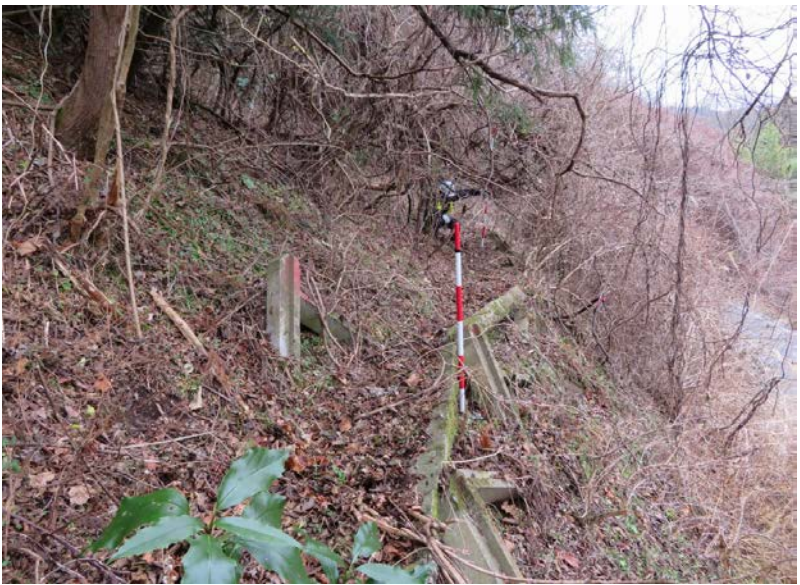
写真番号 14

のり枠背面に洗掘が見られる。

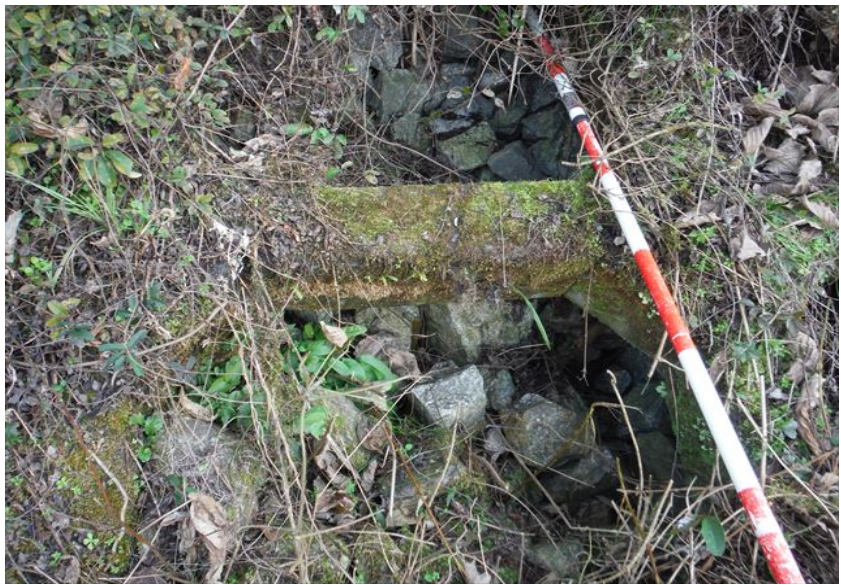
のり枠と小段の間に、のり面の移動によるものと推察される隙間がみられる。

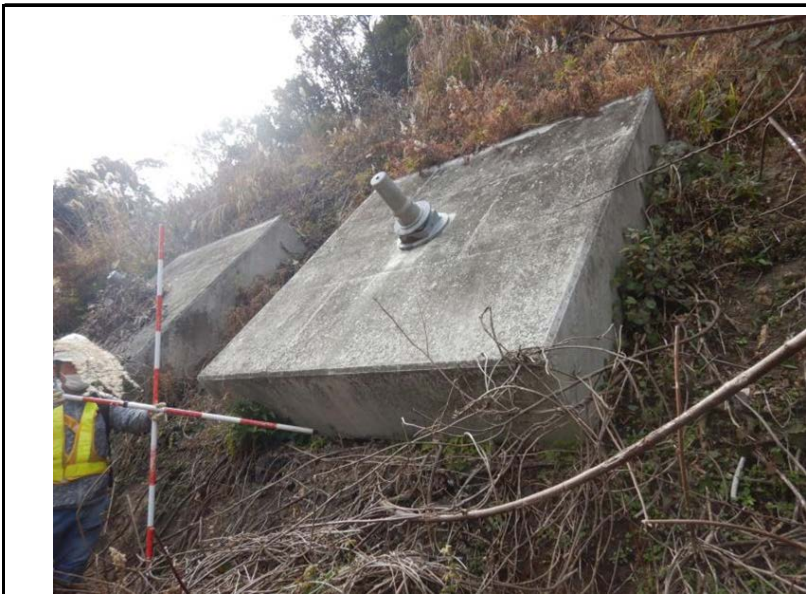
写真番号 1

説明
受圧板の浮きが見られる。

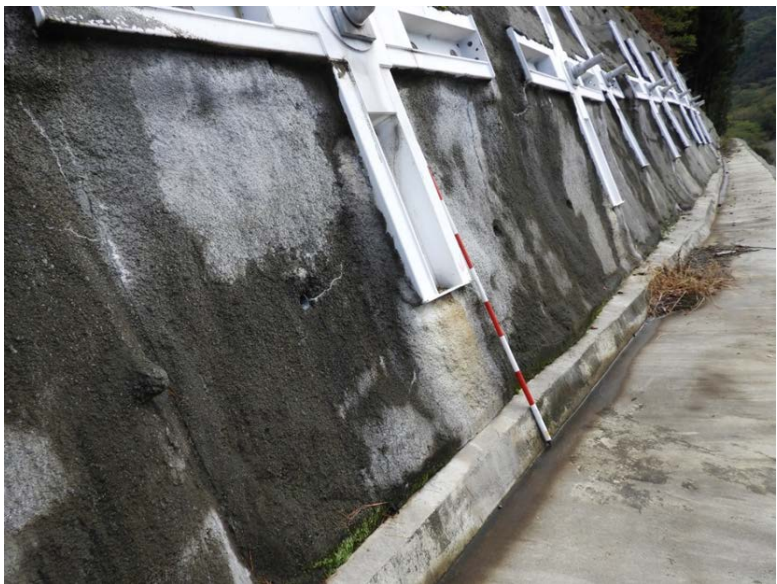
写真番号 2

説明
受圧板下方からの遊離石灰跡が見られる。

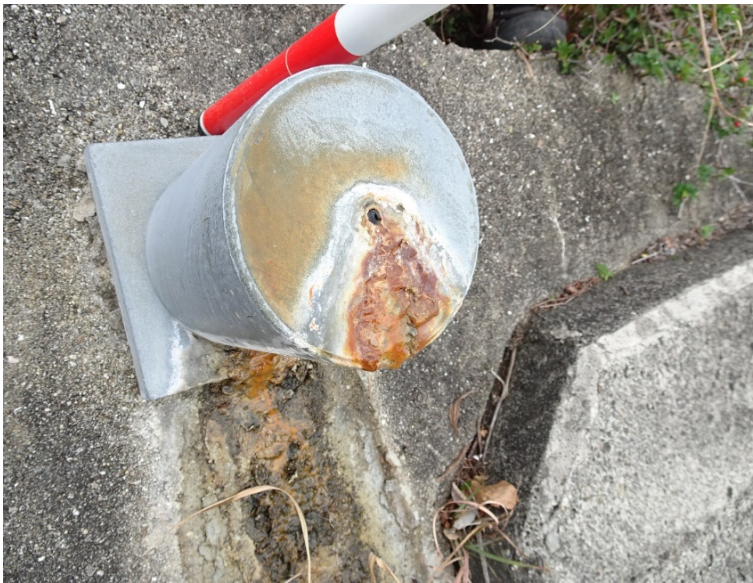
写真番号 1

説明
アンカー頭部に湧水がみられる。（錆汁を伴う）

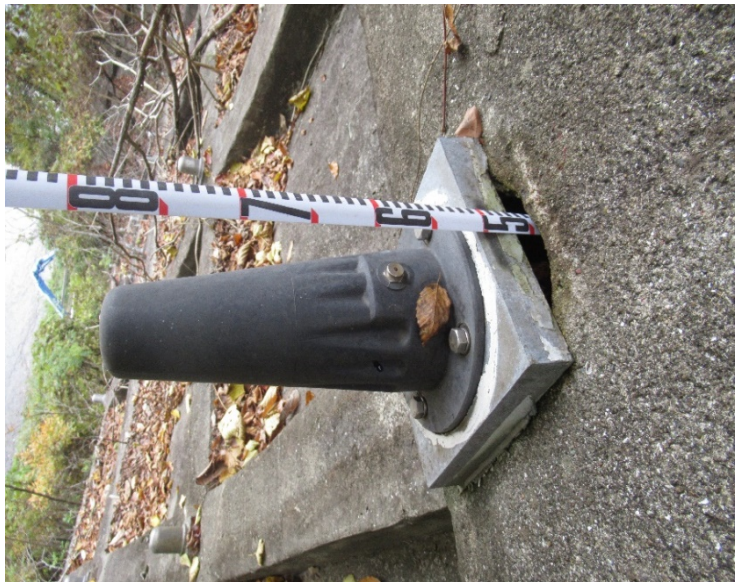
写真番号 2

説明
アンカー頭部・プレートにぐらつきあり。アンカー箱抜孔に空洞が認められる。

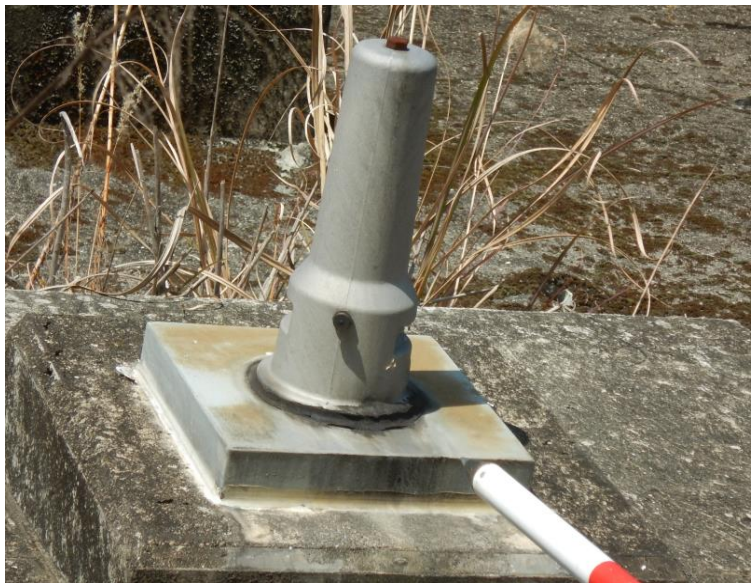
写真番号 3

説明
アンカーキャップからの防錆油の漏れとシールの劣化。

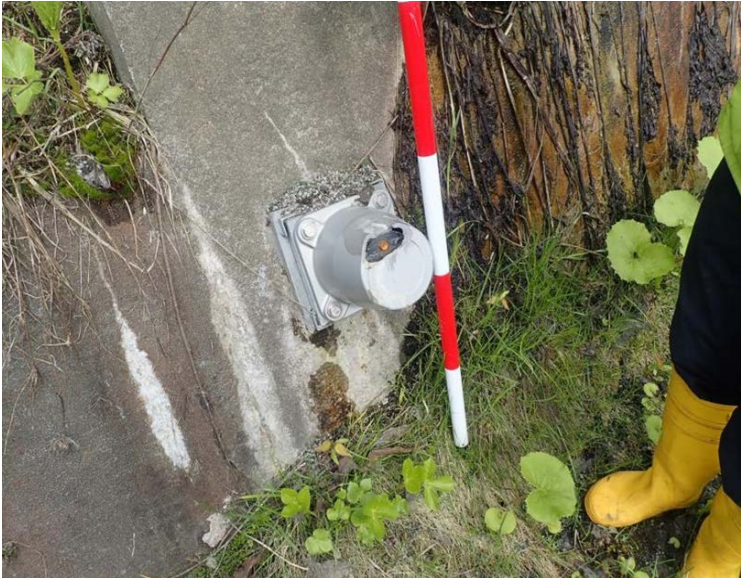
写真番号	4
	説明	アンカーキャップの一部が欠損している。

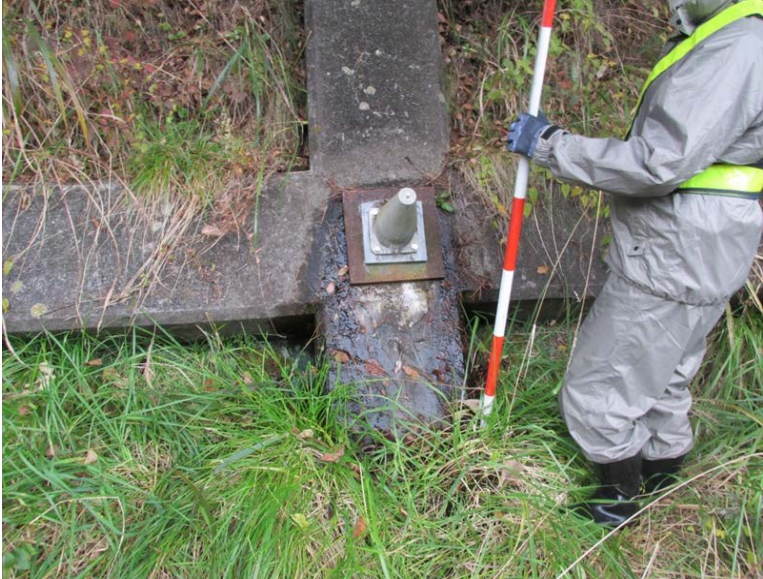
写真番号	5
	説明	アンカーキャップからの湧水。 湧水量：0.2ℓ/min

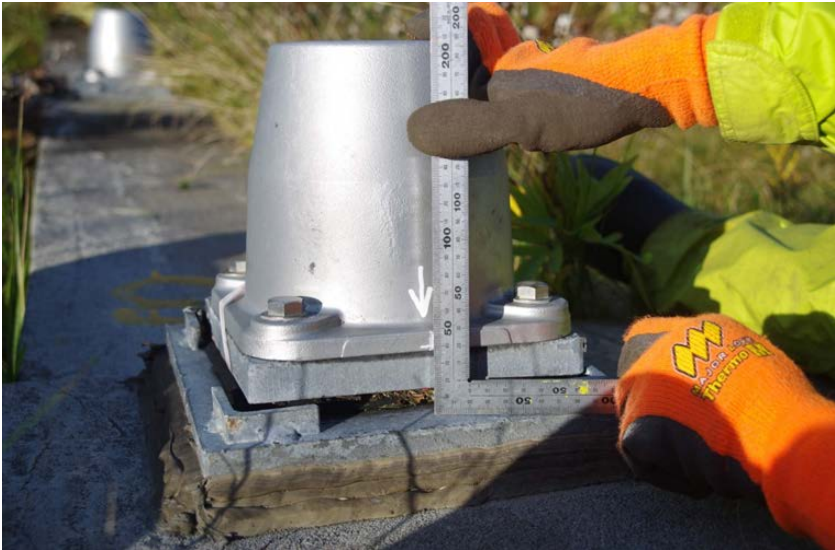
写真番号	6
	説明	アンカー頭部のゆるみが見られた。

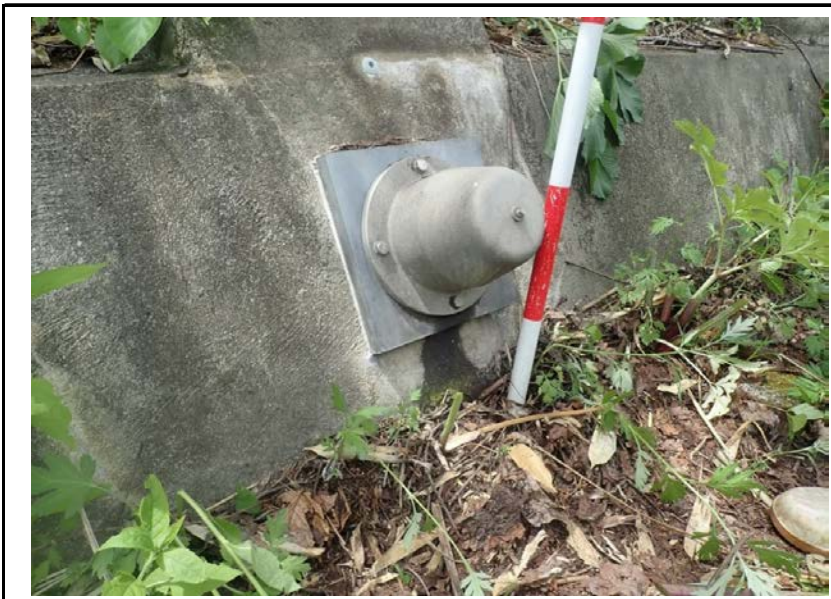
写真番号 7

アンカーキャップからのグリス漏れがある。

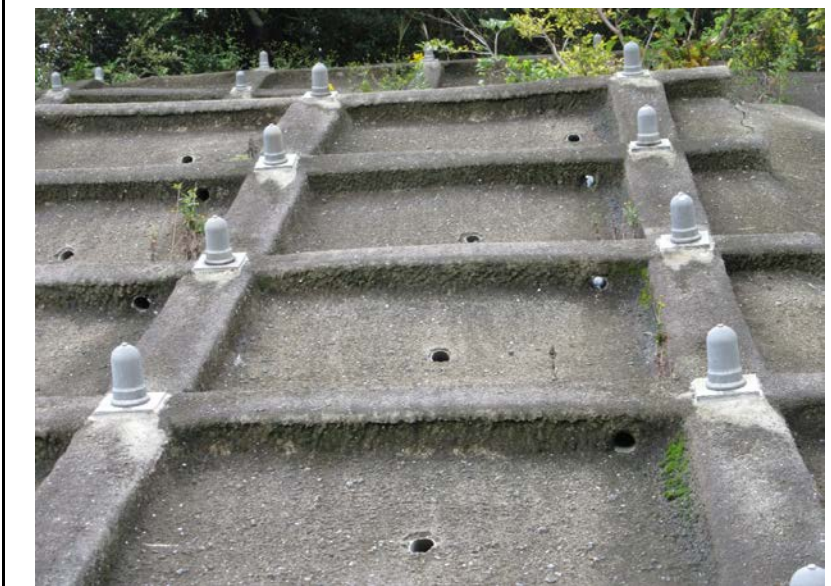
写真番号 9

頭部キャップから遊離石灰の溶出・防錆油の漏れ跡が伺える。
