道路土工構造物点検に関する参考資料（2022年版）

—特定道路土工構造物変状事例集—

Reference to Inspection Manual for Road Earthwork Structure (2022)

- Casebook of Deformation of Road Earthwork Structure -

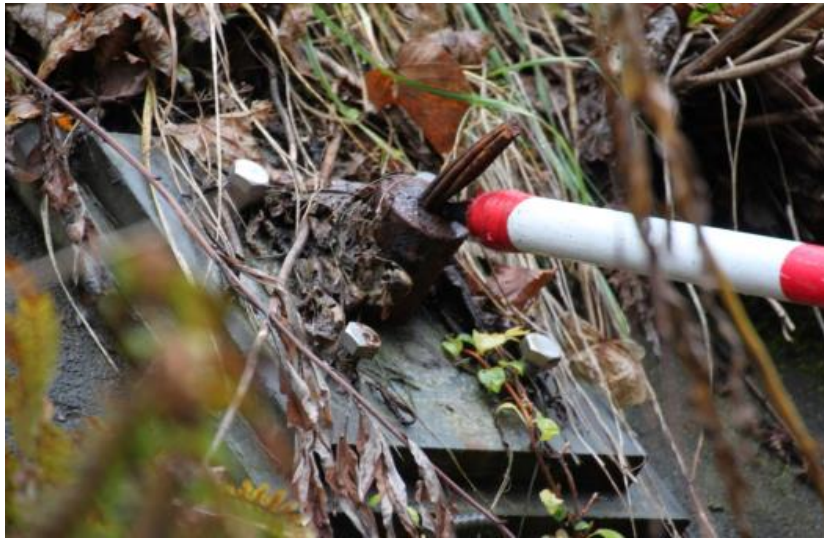
10

キャップが外れ、グリスの付着はない。

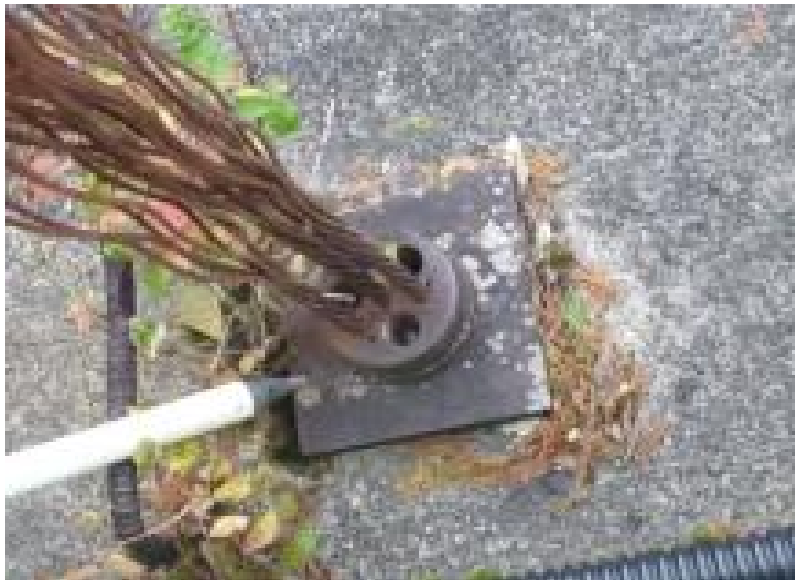
11

アンカー頭部は、いずれもPC鋼より線が露出した状態になっている。また、より線がほどけた状態になっているところも多く見られる。

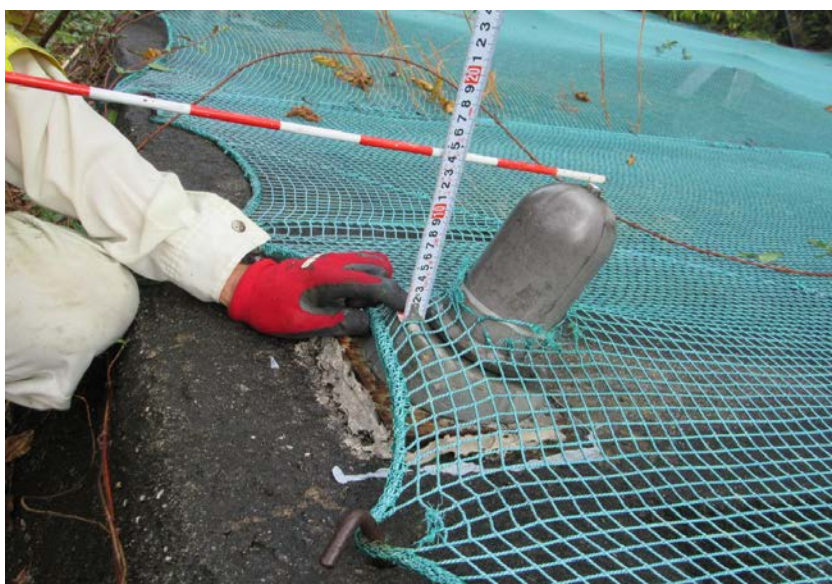
12

頭部キャップが回転し、支圧板に浮きが見られる。

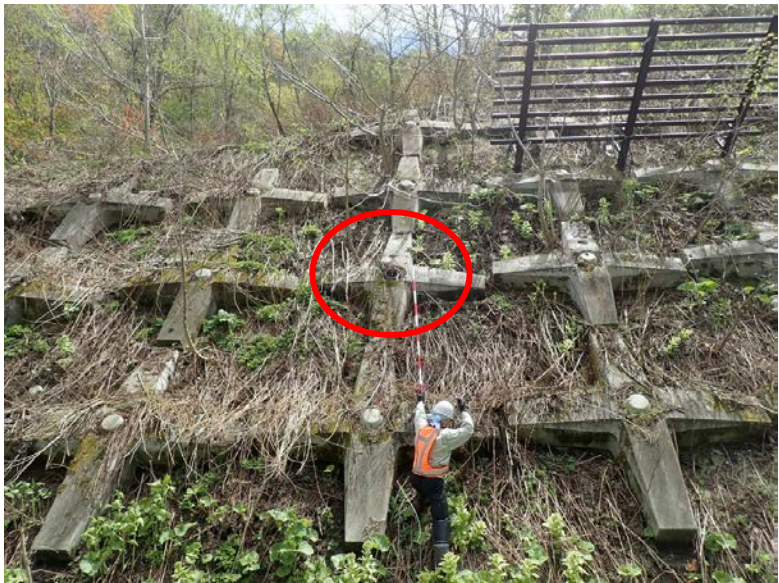
写真番号 13

説明
アンカーキャップが破損し、
グラウンドアンカー頭部が露
出している。

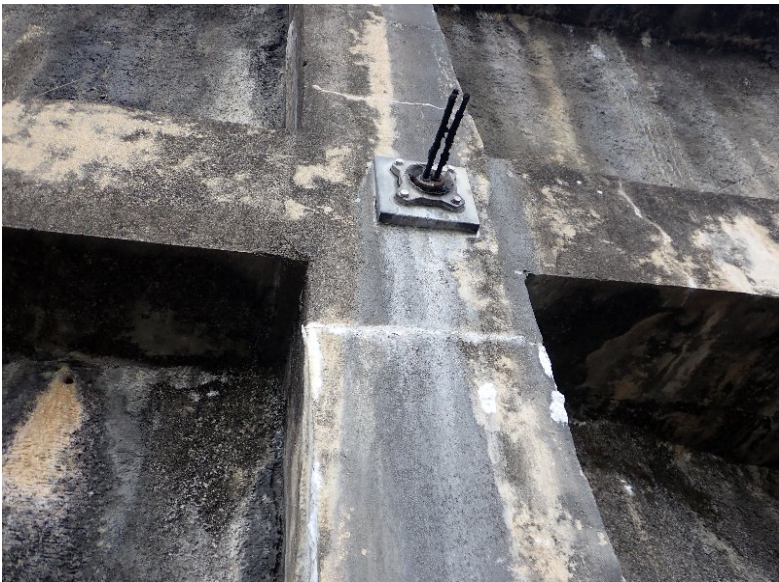
写真番号 14

説明
グラウンドアンカー頭部が損
傷し、露出した鋼材が腐食し
ている。

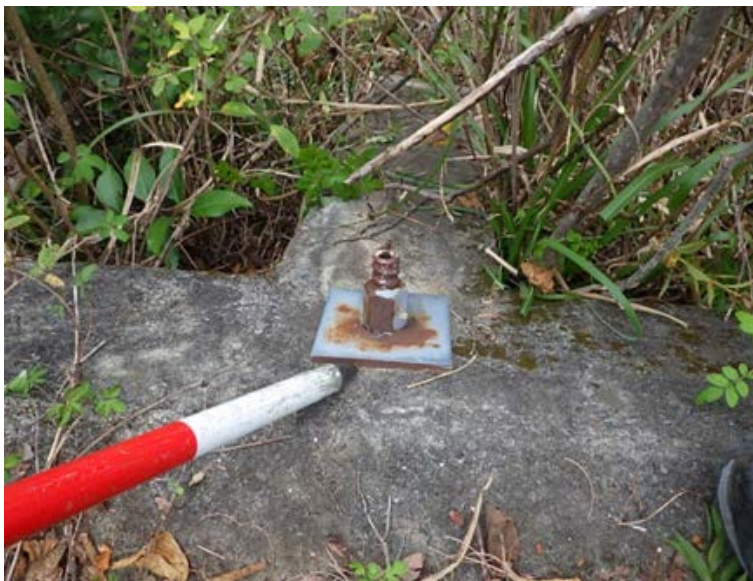
1

ロックボルト頭部の腐食。

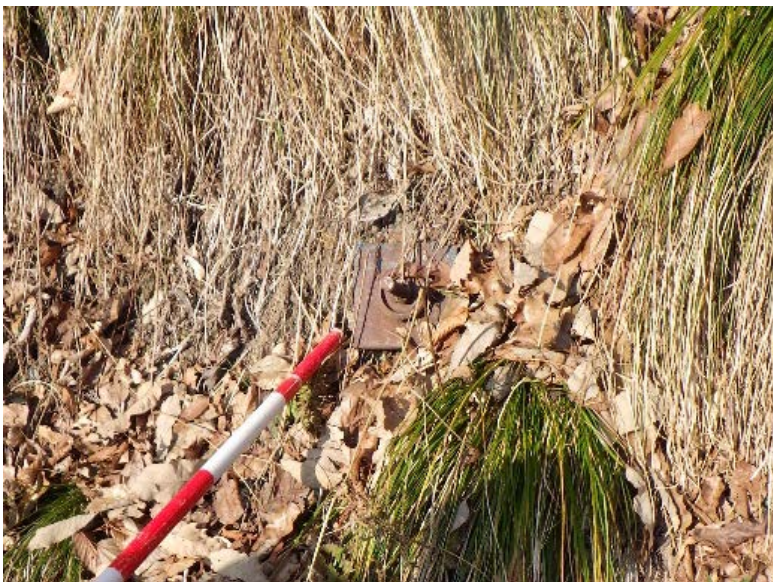
2

ロックボルト頭部の腐食。

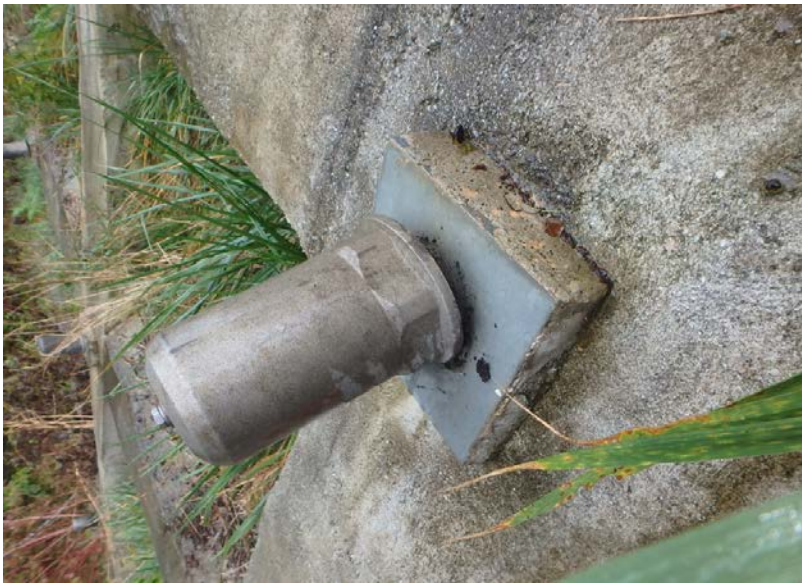
4

ロックボルトのキャップに緩みがある。

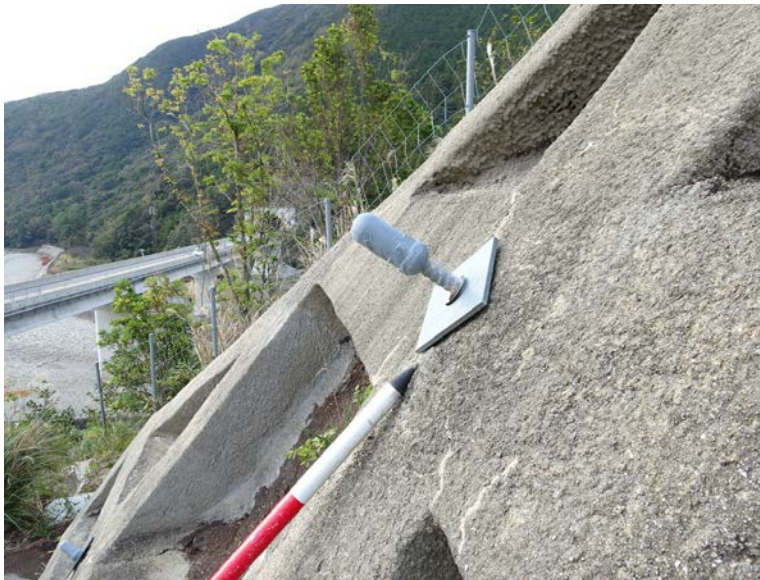
5

頭部ナットに緩みがある。

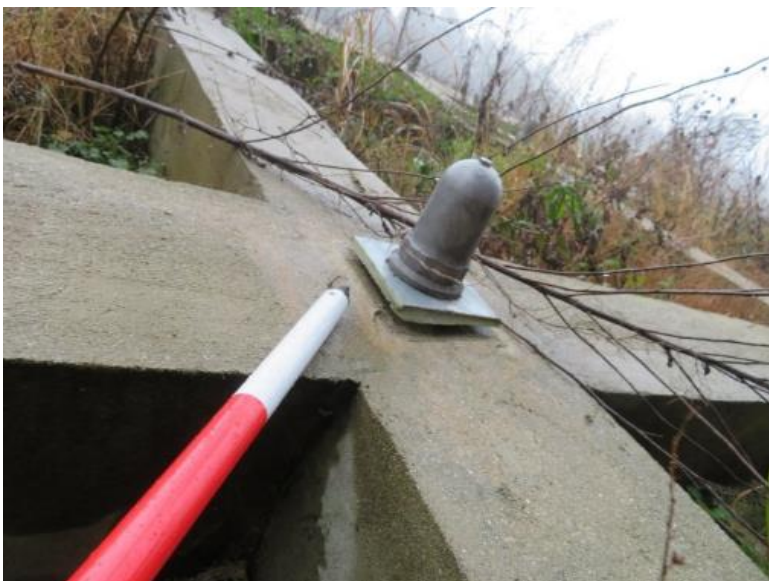
6

ロックボルトが浮いており機能していない可能性がある。

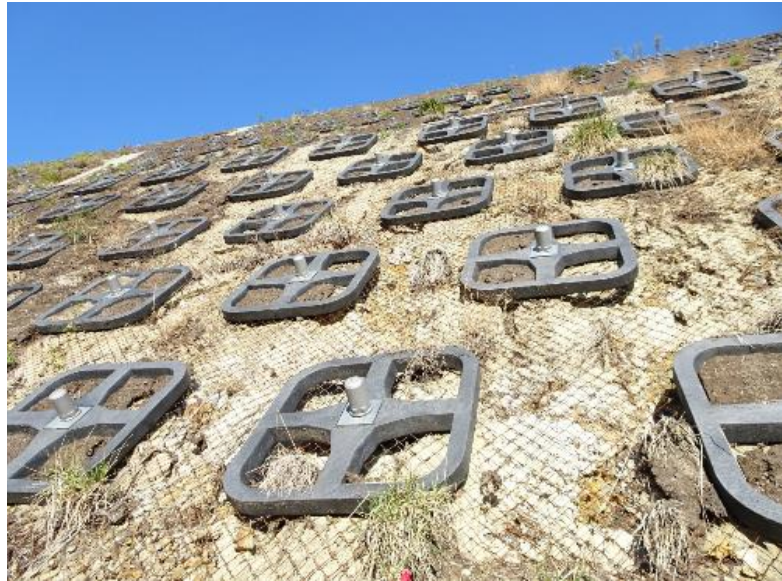
グラウンドアンカー（ロックボルト）	3. 3. 3 ロックボルトの変状	4 / 4
 	写真番号	7
	説明	
	現場打ちのり砕工のロックボルトキャップが破損し、締め付け用のナット類が露出している。

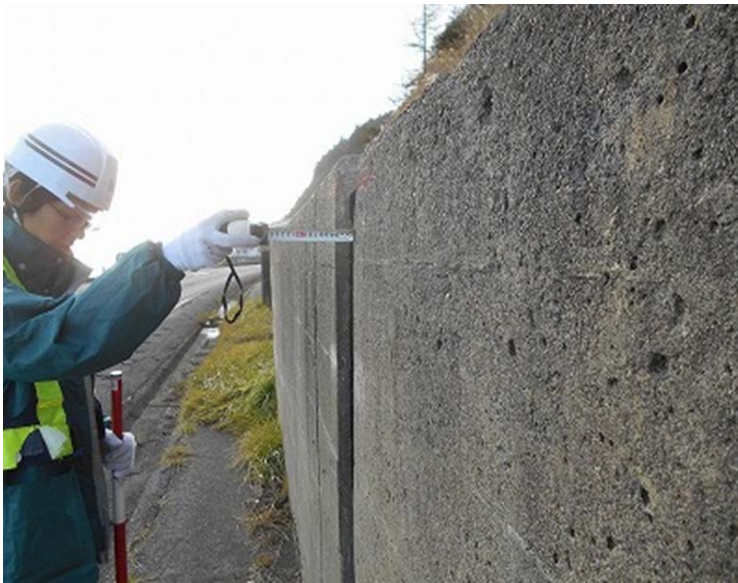
1

擁壁目地部の段差、ずれ3cmが見られる。

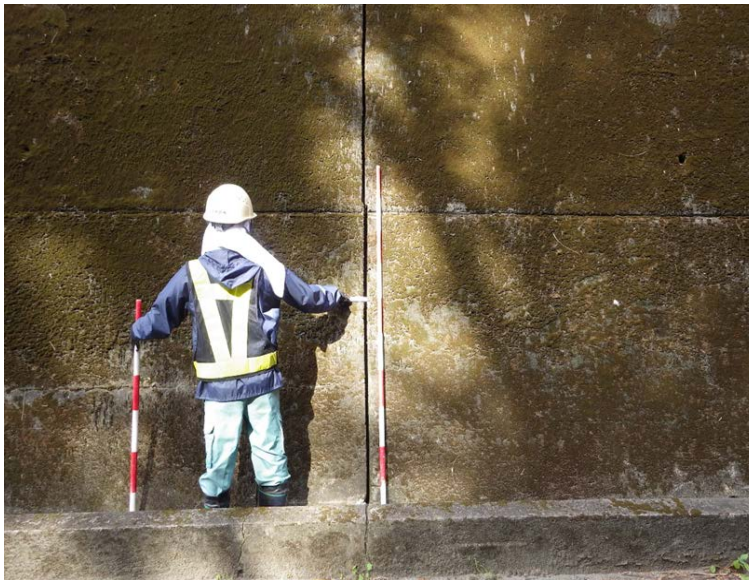
2

重力式擁壁の目地開口が見られる。

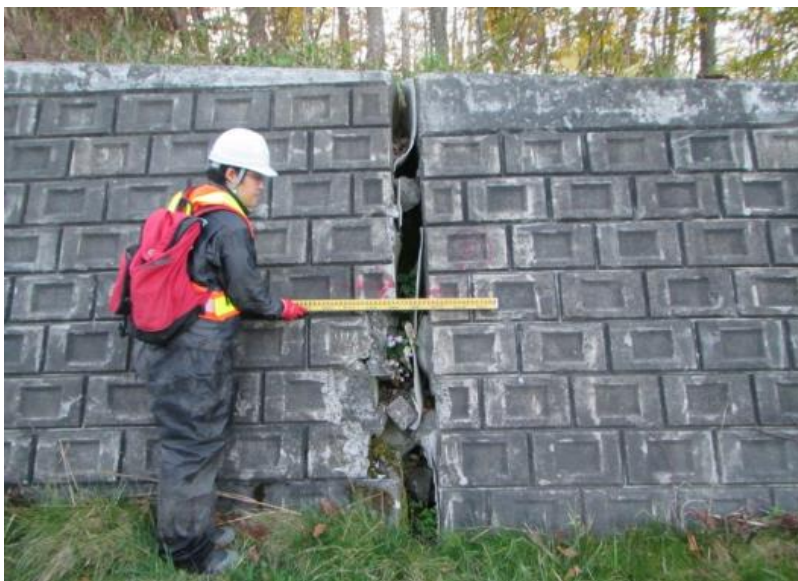
3

ブロック積の目地部が開口してブロックが不安定化している。

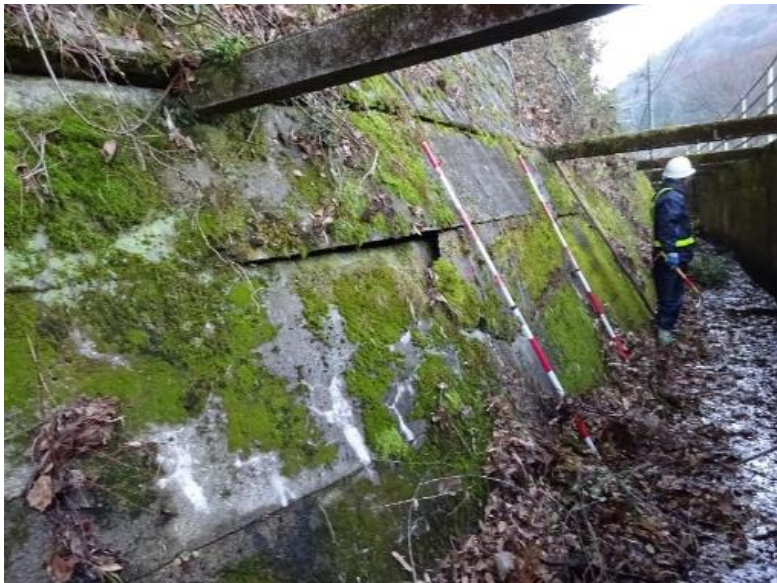
4

ブロック積擁壁工・張コン
(変状: 押し出し、ズレ) が
見られる。

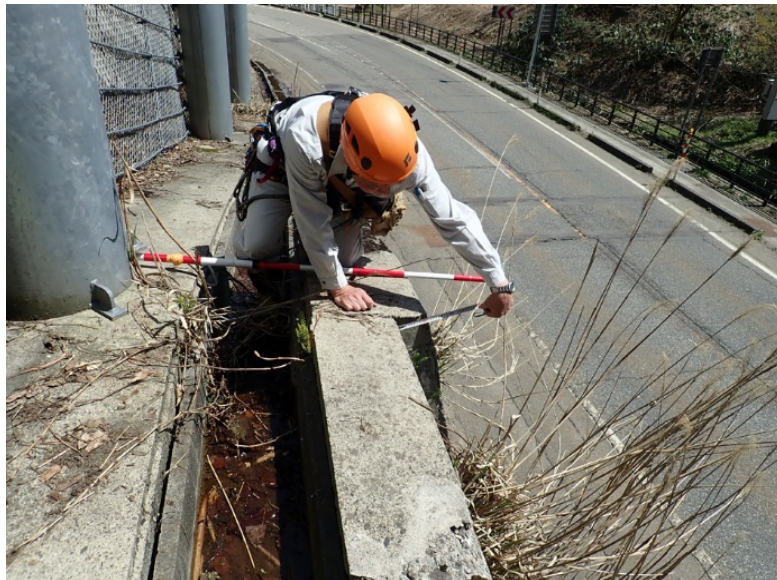
5

擁壁目地部にズレが見られ
る。

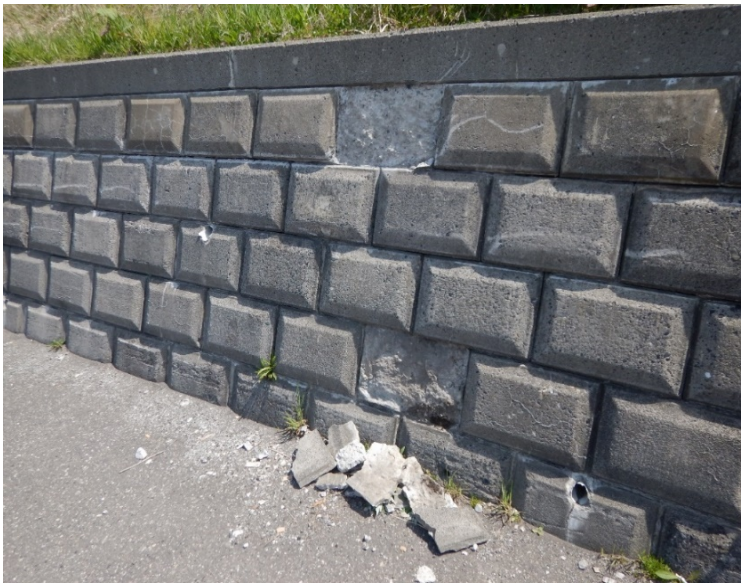
4

ブロック積に、クラック、ブロックの浮き、欠損がみられる。

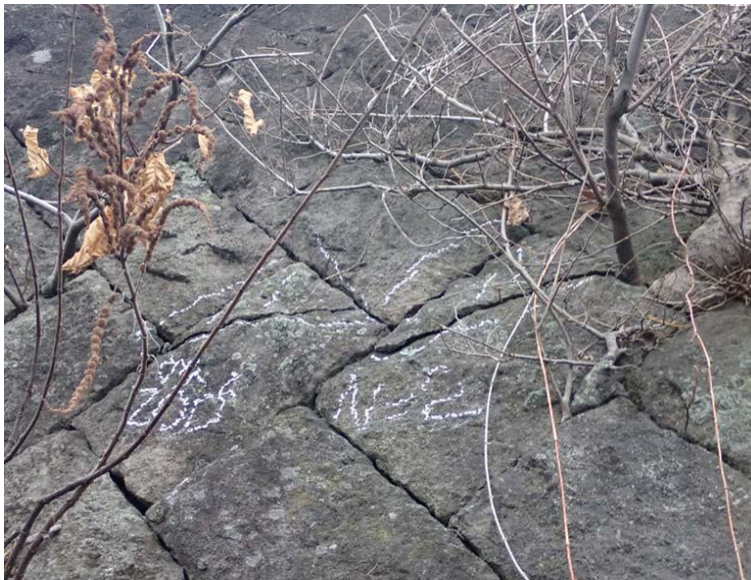
5

ブロック積の隙間から樹木が生育している。

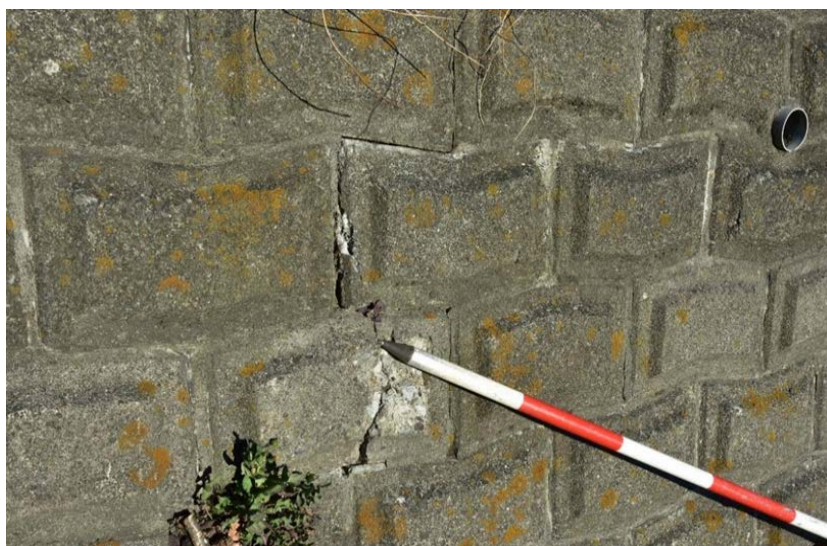
6

ブロックにひびわれが生じ、こぶし大程度のブロックが剥落している。

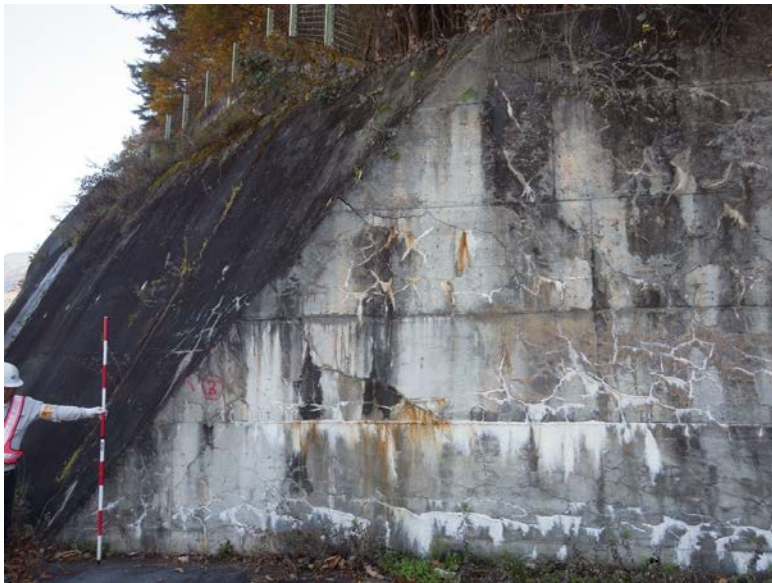
7

ひび割れから錆汁を伴う遊離石灰が見られる。

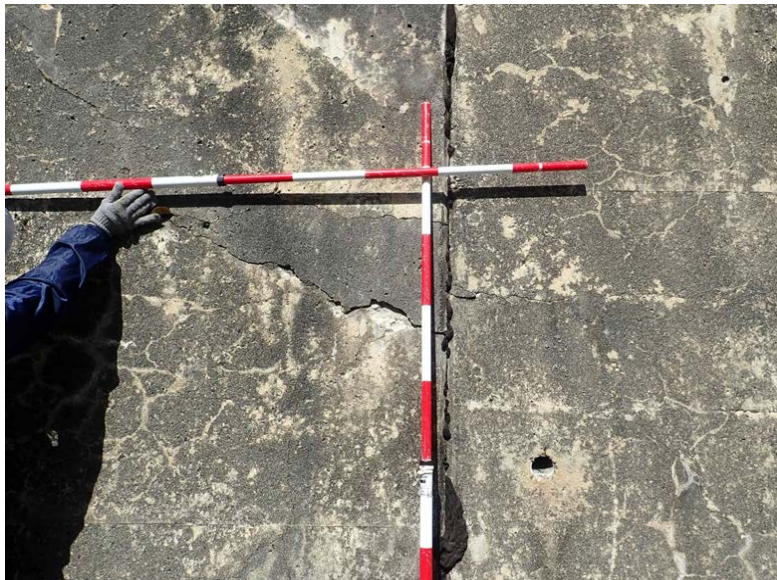
8

重力式擁壁に亀裂と浮きが見られる。

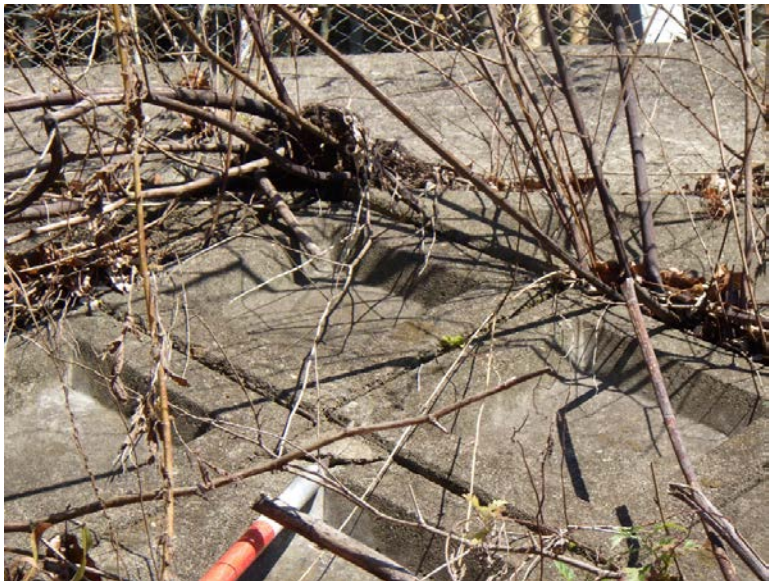
写真番号	10	
	説明		
	ブロックの隙間から雑草等が生育しており、ブロック自体に浮きが生じており、不安定化している。		
<div>—</div>	写真番号	—	
	説明		
	<div>—</div>		
<div>—</div>	写真番号	—	
	説明		
	<div>—</div>

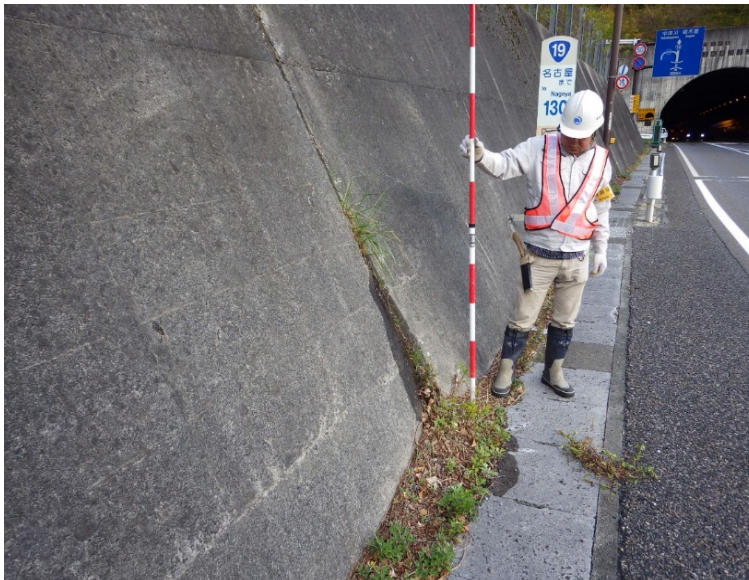
2

水抜き工からではなく、継ぎ目から水が見られる。

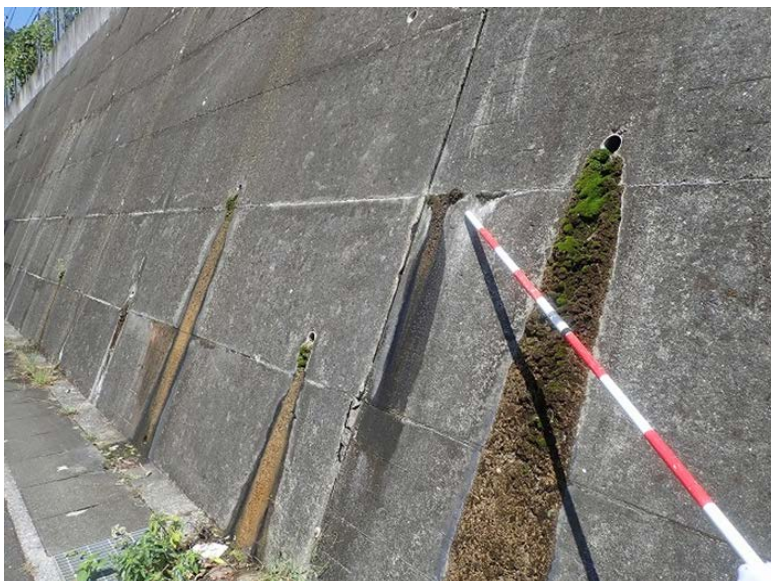
3

打ち継ぎ目からのしみだし及び遊離石灰が見られる。

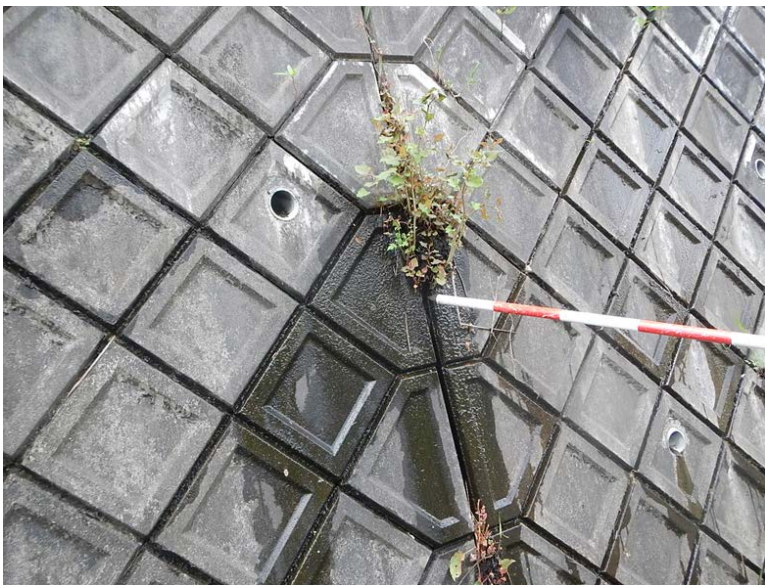
写真番号	4
	説明	
	ブロック積の目地からのしみ出し程度の湧水が見られる。

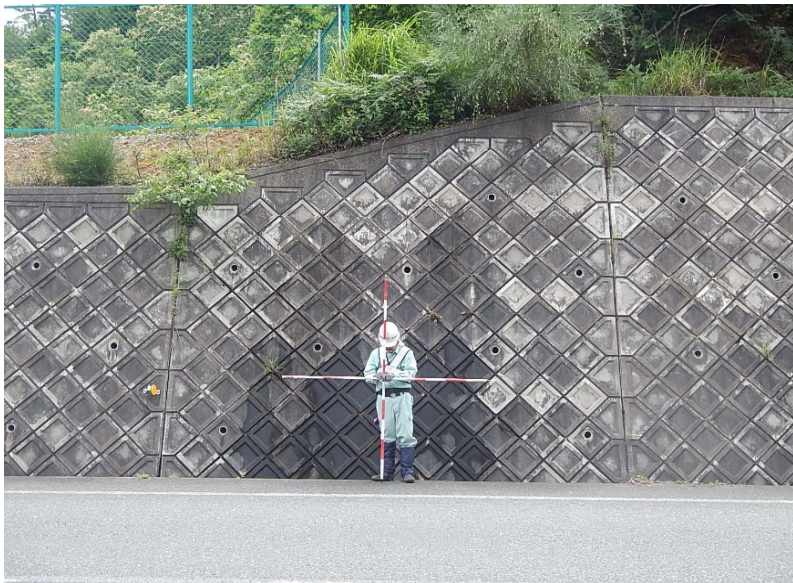
写真番号	5
	説明	
	ブロック積の目地からのしみ出し程度の湧水が見られる。

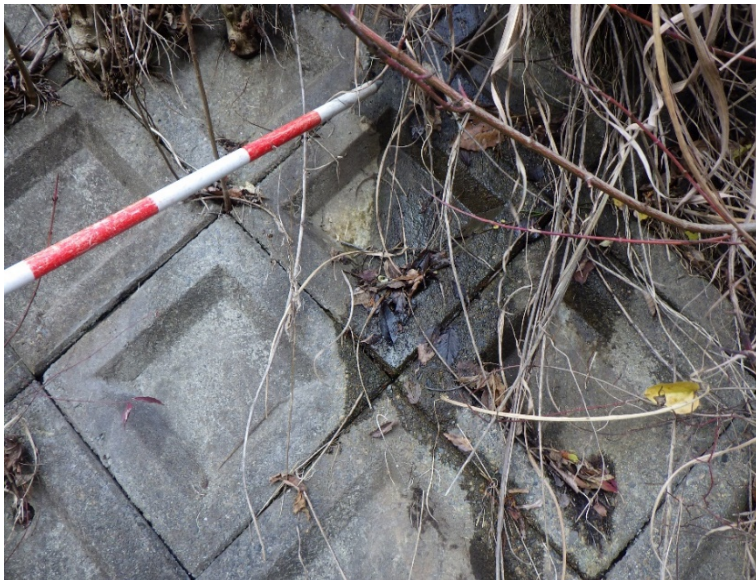
写真番号	6
	説明	
	ブロック積の目地からの湧水が見られる。

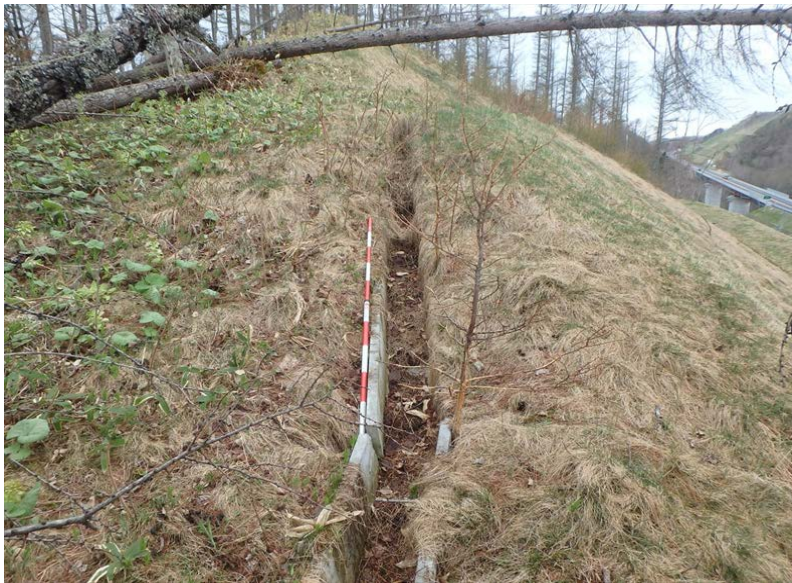
写真番号 1

説明
縦排水溝で、目地の開き、ズレなどが認められる（延長L=2m）。

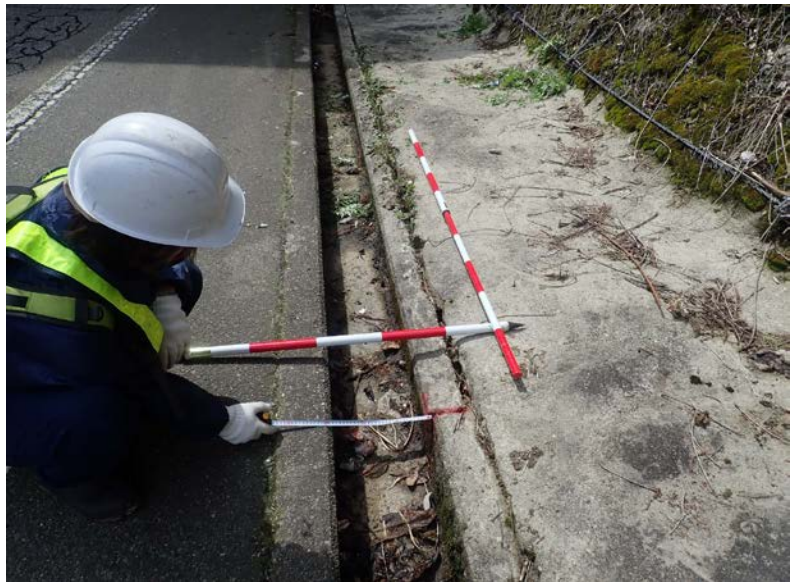
写真番号 2

説明
のり尻の道路側溝の側壁が傾倒している。

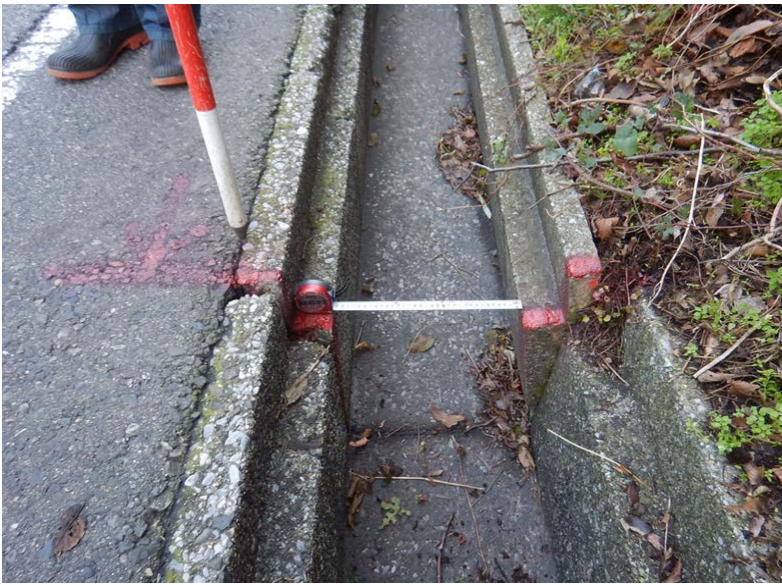
写真番号 5

説明
擁壁沿い道路側溝の側壁が、内側に押されている。

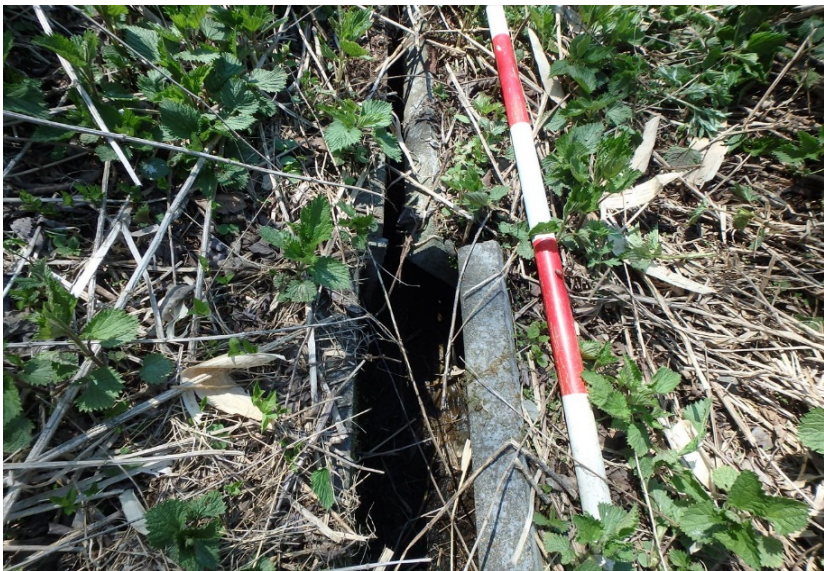
写真番号 6

説明
のり尻の排水溝の側壁が内側に折れている（延長L=68m）。

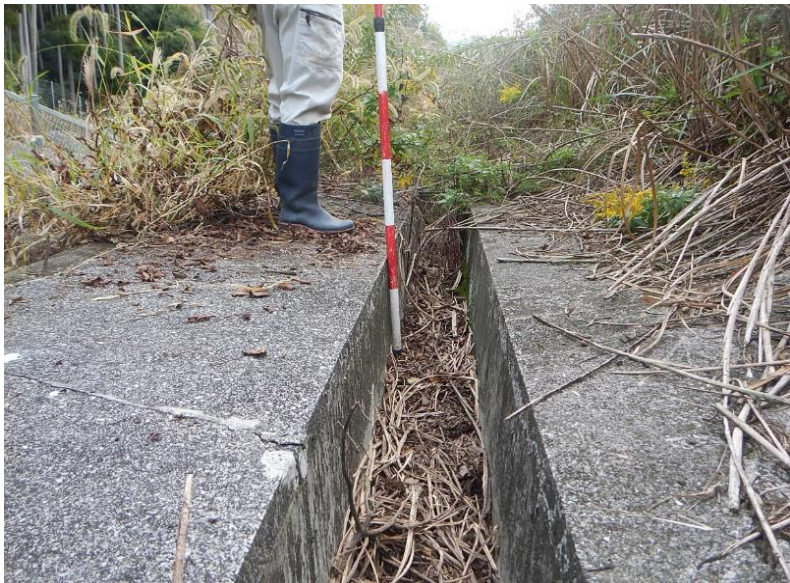
写真番号 7

説明
土砂堆積が見られ、排水機能が低下している。

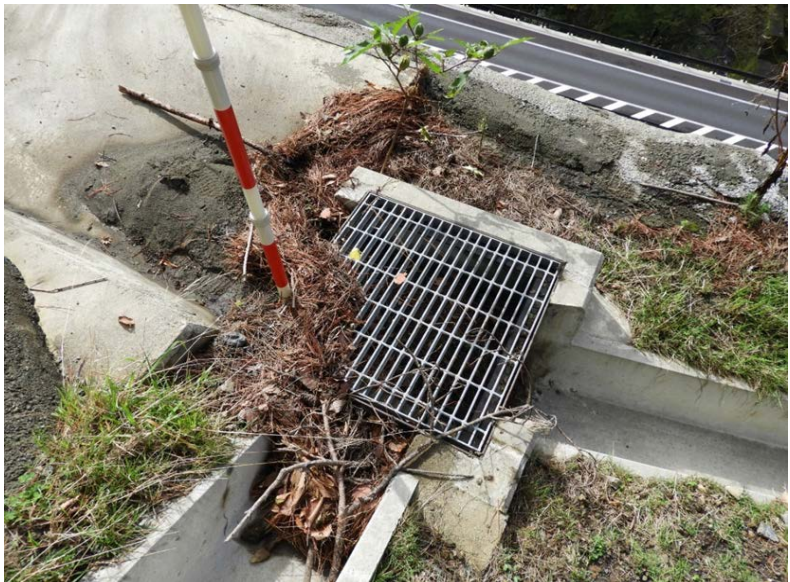
写真番号 8

説明
土砂堆積が見られ、排水機能が低下している。

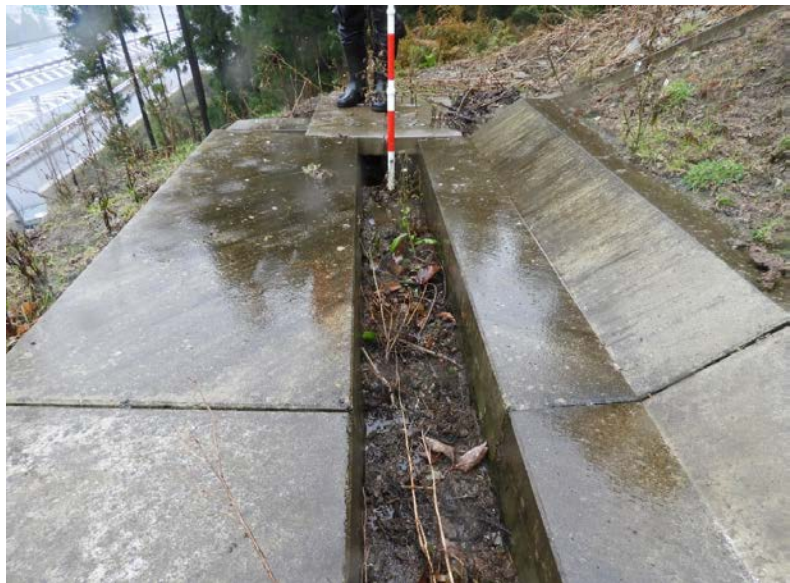
写真番号 9

説明
土砂堆積が見られ、排水機能が低下している。

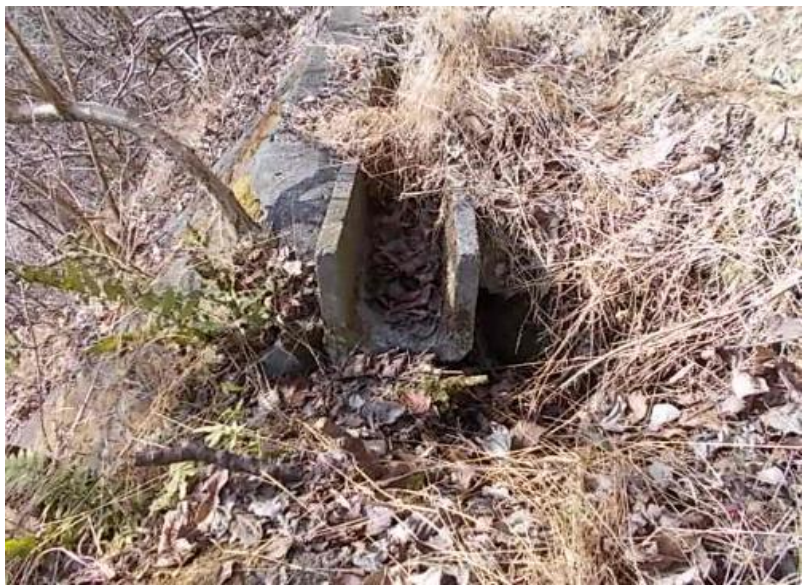
写真番号 10

小段排水路の破損が見られる。

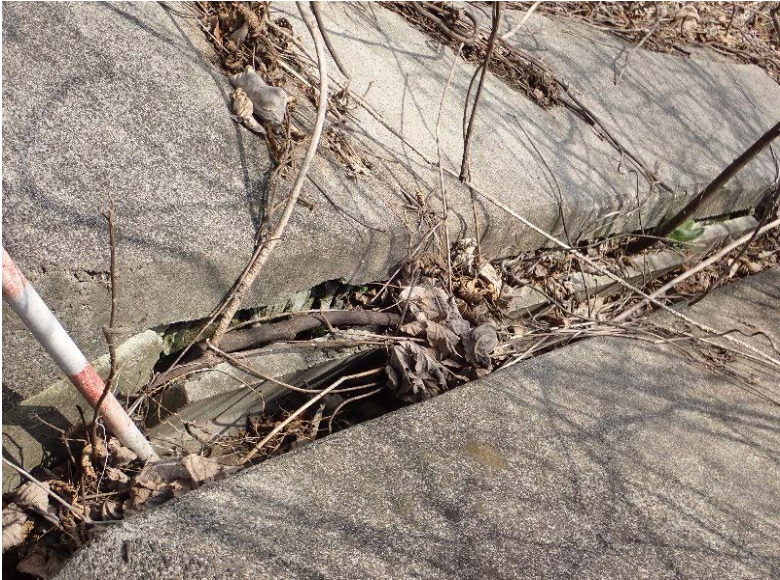
写真番号	16
	説明	
	縦排水に破損が見られる。

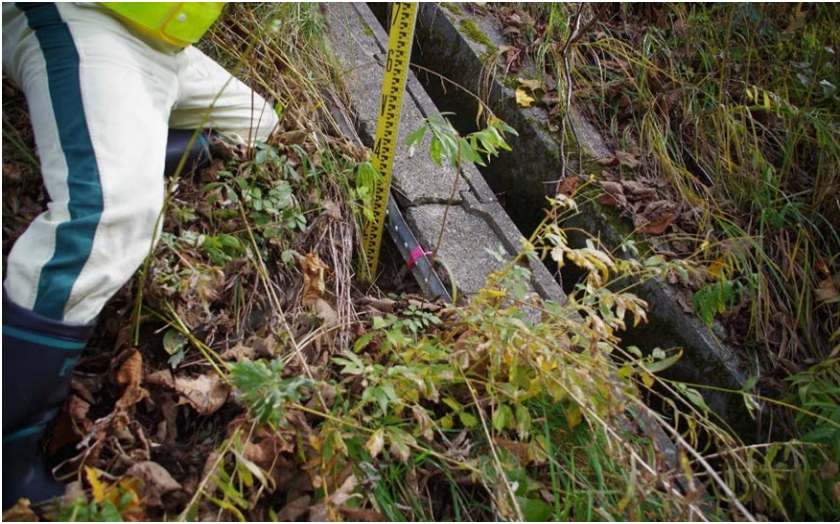
写真番号	1
	説明	
	縦排水の横ののり面が浸食されている。

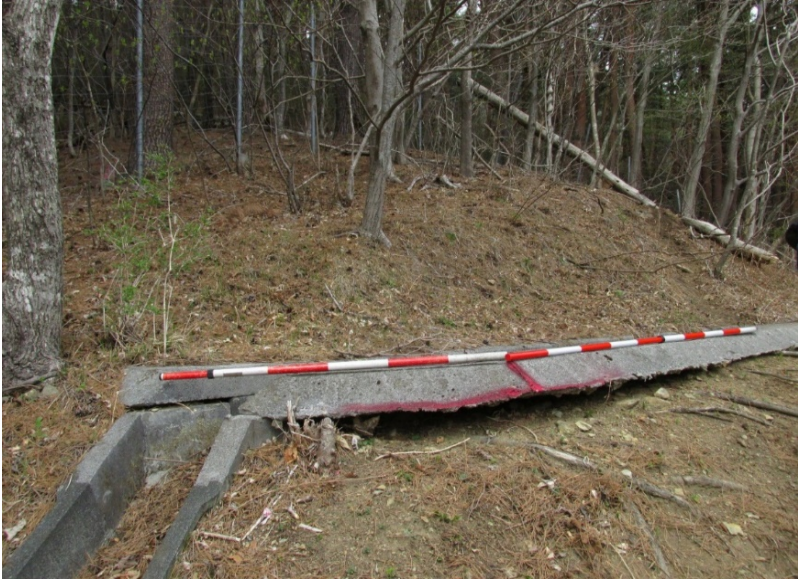
写真番号	2
	説明	
	小段のシールコンクリートの下が洗掘されている。

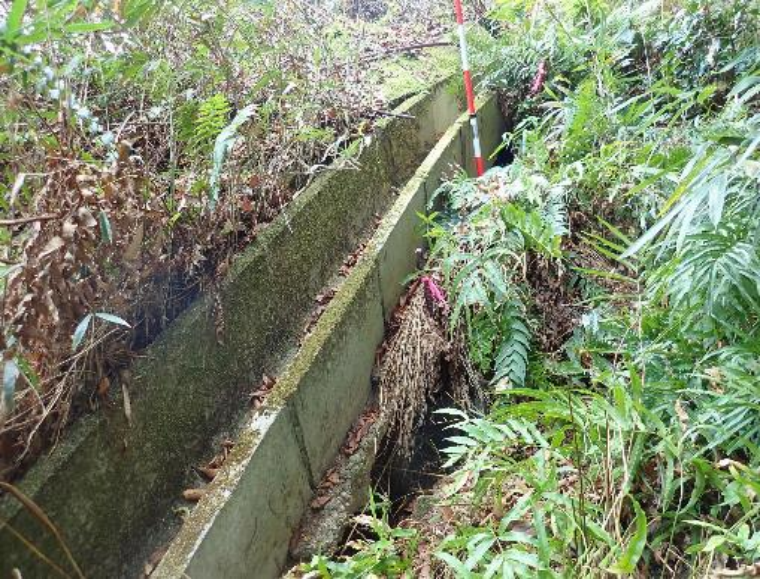
写真番号	3
	説明	
	縦排水溝の脇が洗掘されている。

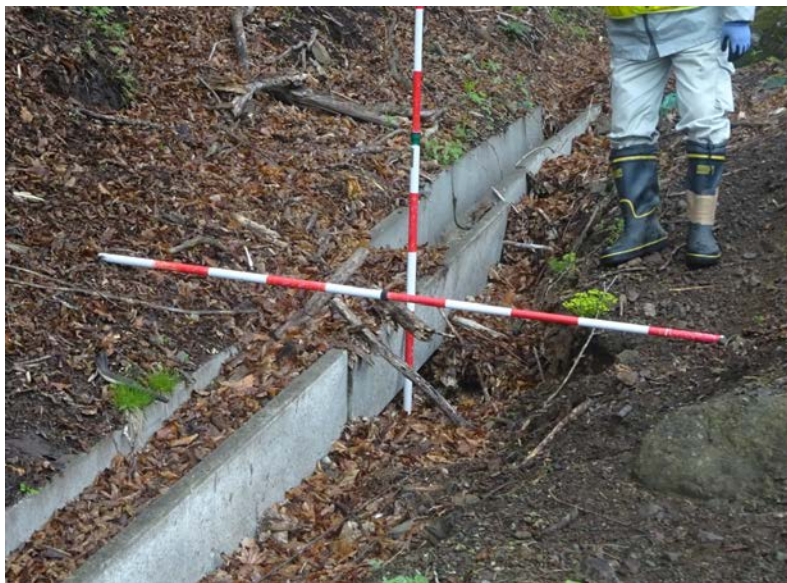
写真番号	4
	説明	
	排水路側部の洗掘が認められる。	
 	写真番号	5
	説明	
	縦排水溝の脇が洗掘されている。	
 	写真番号	6
	説明	
	水路が破損しており、周辺にガリー浸食が見られる

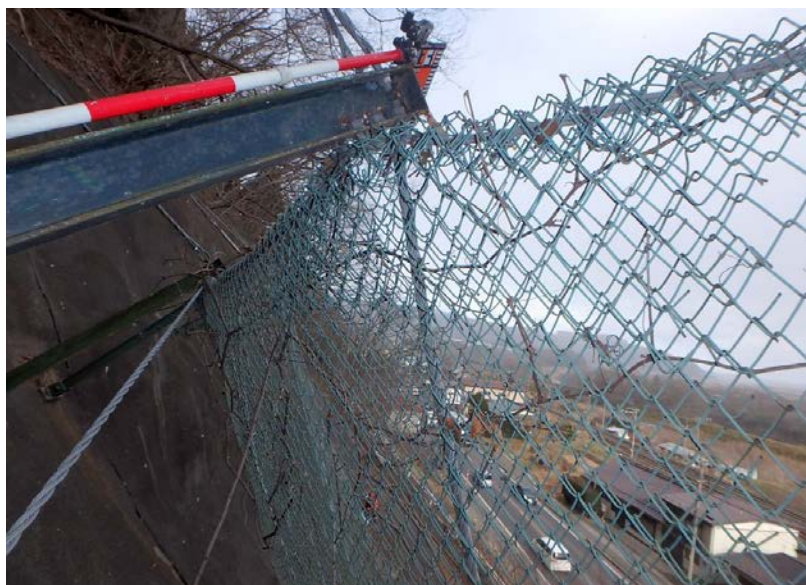
1

ポケット支柱に錆が見られる。

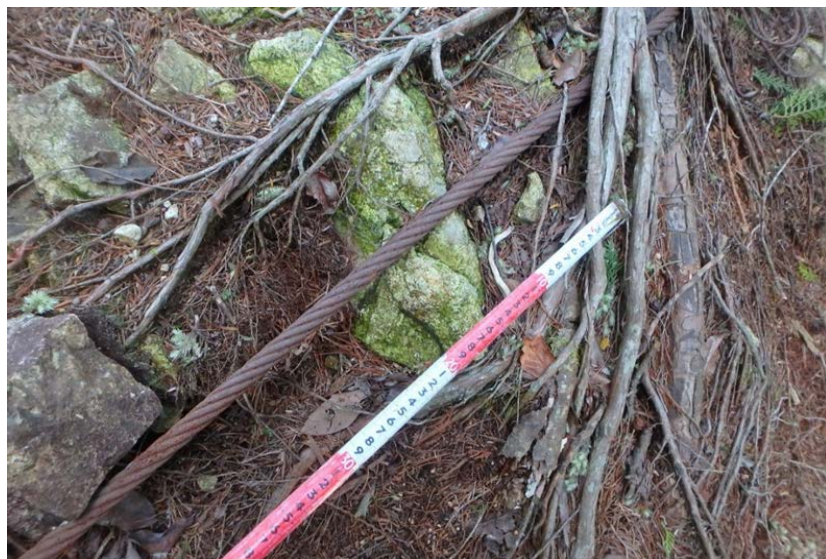
2

落石防護網の上部ロープの腐食が認められる。

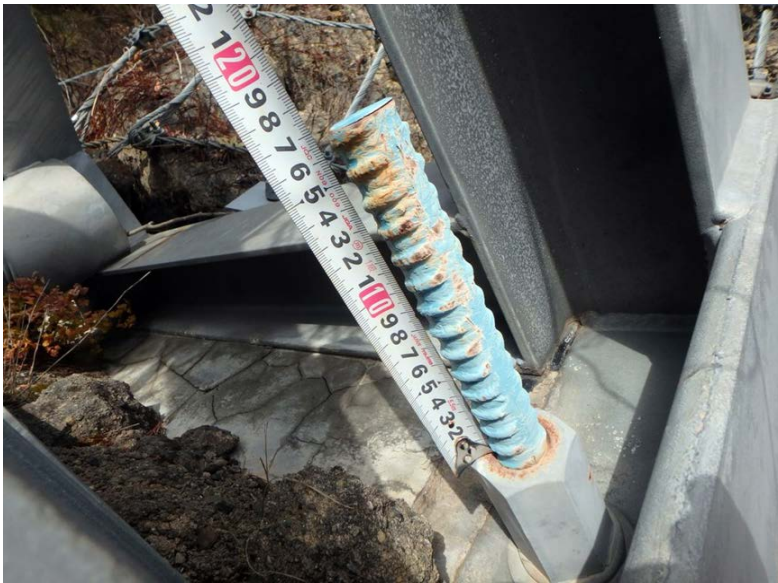
4

リングネットの台座アンカーに錆が見られる。

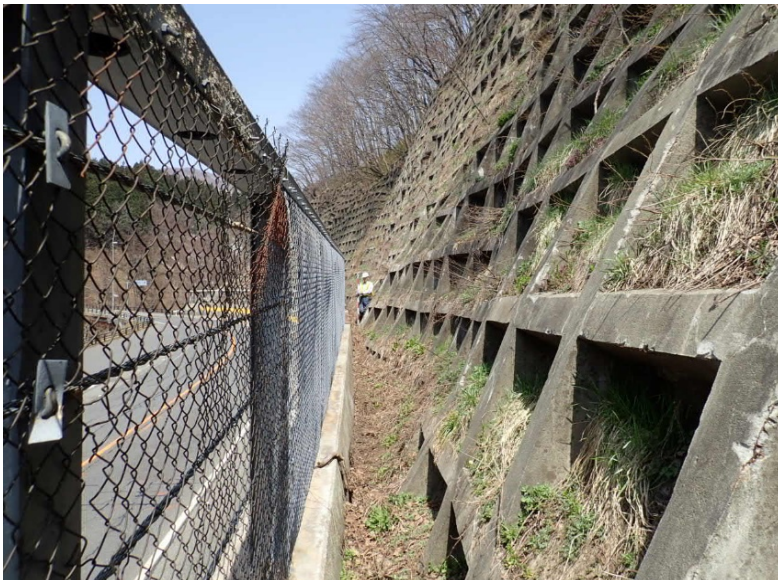
5

金網の上部が一部はずれている。

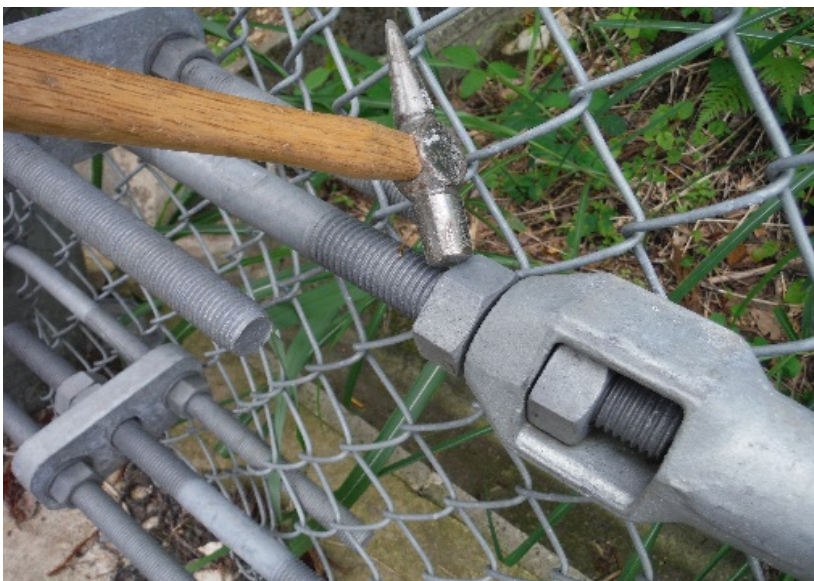
6

索端金具の外側ナットに緩みが見られる。

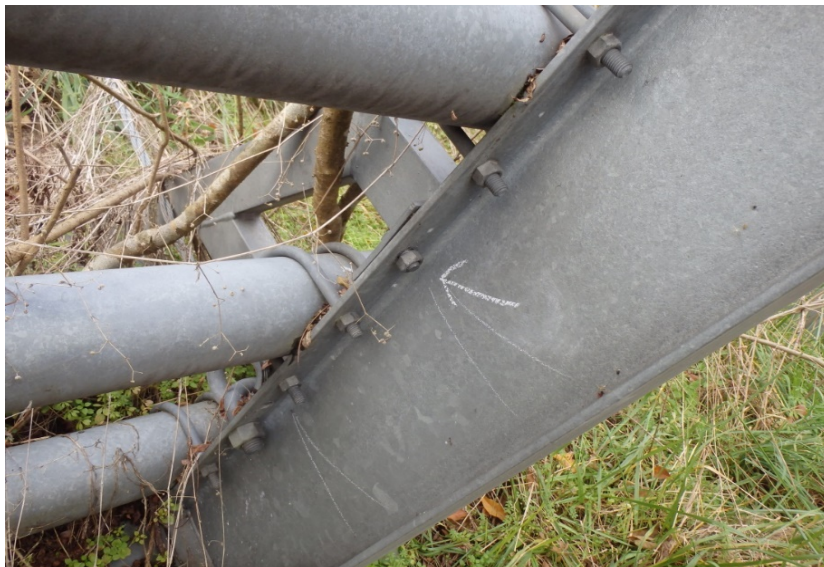
7

ナットの緩みがある。

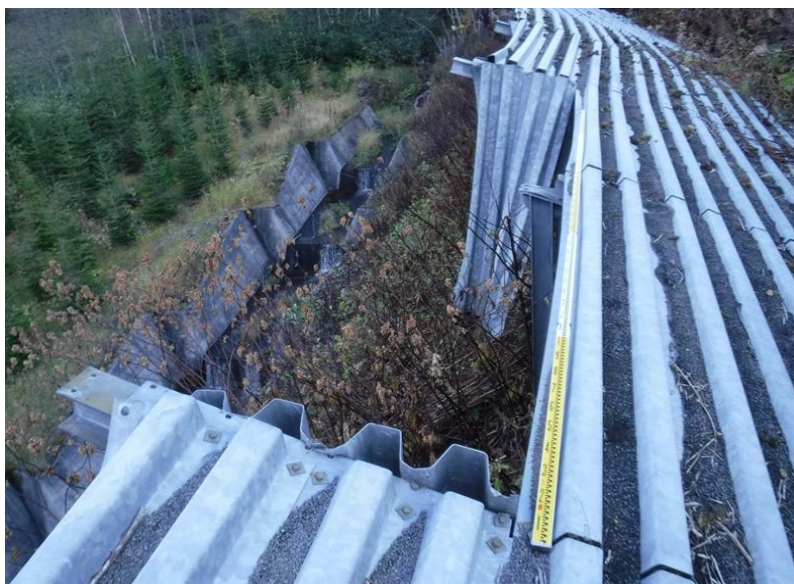
8

吹上防止柵パネルが損傷している。

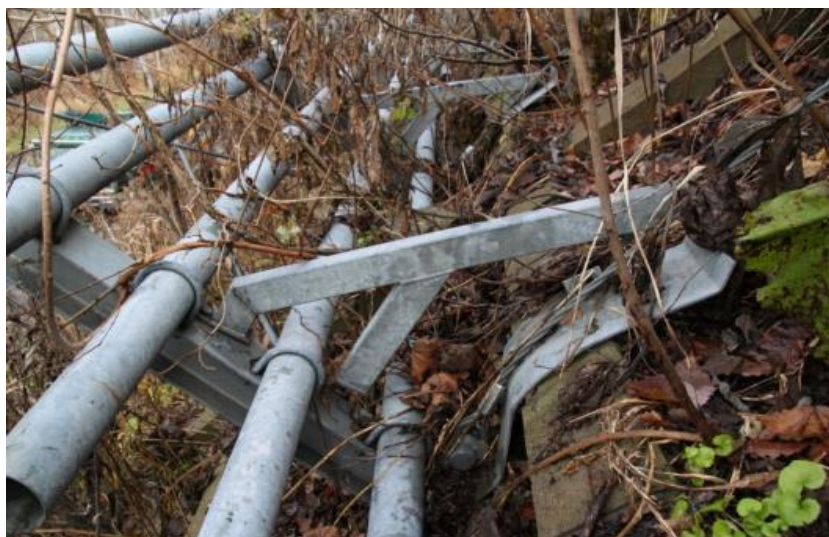
10

枠の上に載るベースプレートが大きく変形し、斜材も断裂している箇所がある。

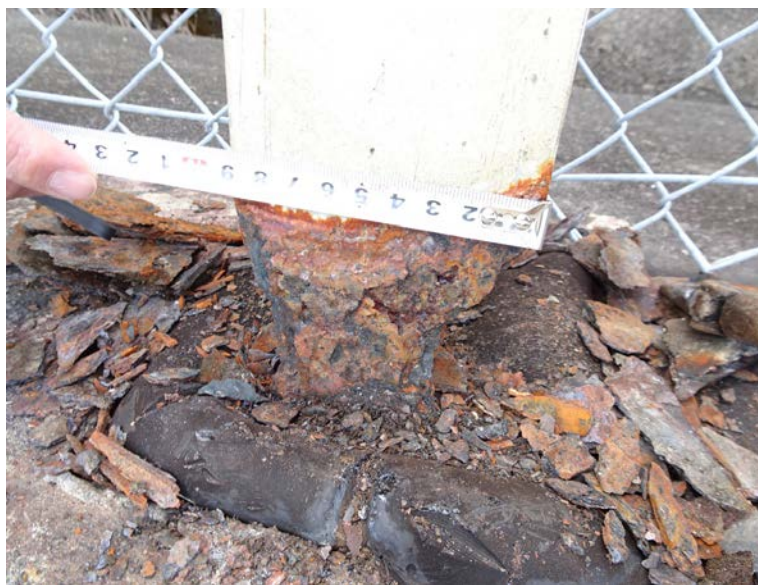
落石防護網の支柱基礎が道路方向に傾き、アンカーの鉄筋が抜け出している。
土砂に押し出される形で前方に変位している可能性が高い。

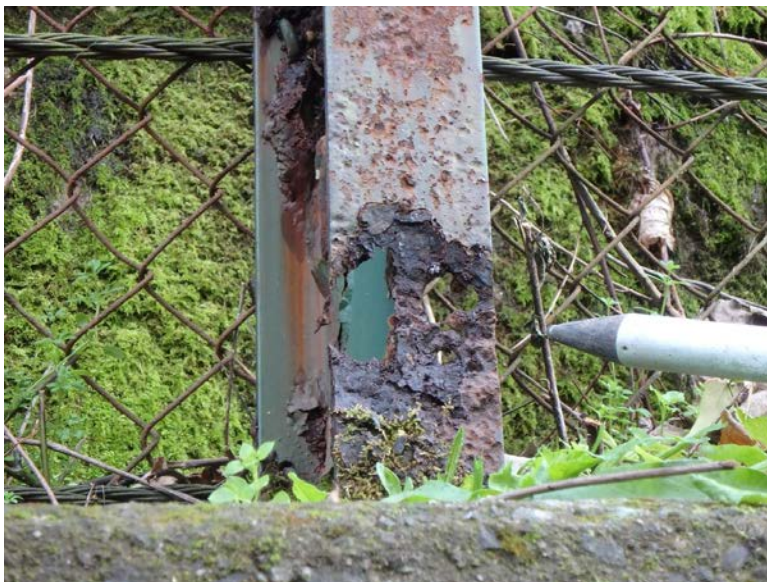
落石防護柵（支柱基部）に断面欠損が見られる。
