道路土工構造物点検に関する参考資料（2022年版）

—特定道路土工構造物変状事例集—

Reference to Inspection Manual for Road Earthwork Structure (2022)

- Casebook of Deformation of Road Earthwork Structure -

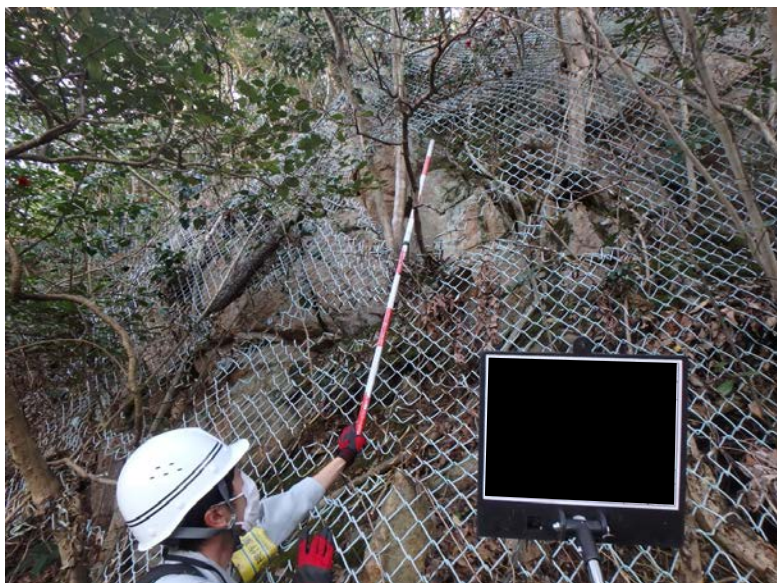
落石防護柵支柱の腐食が見られる。

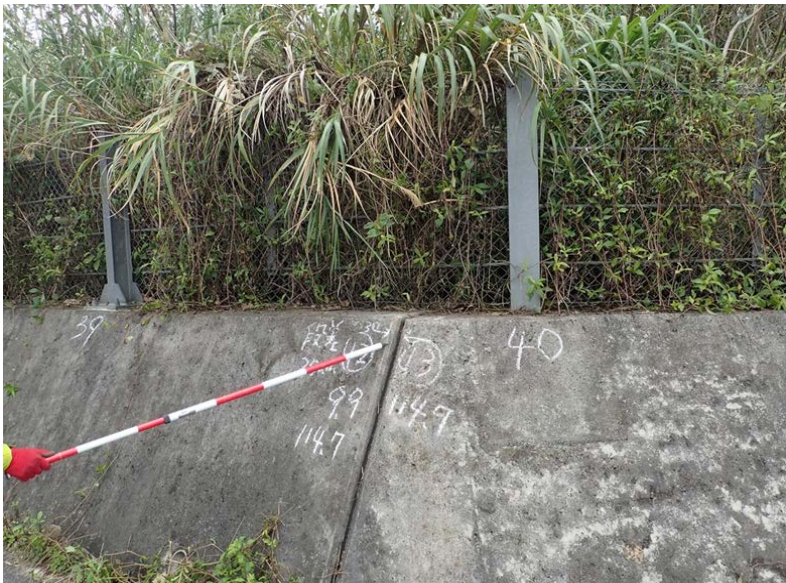
写真番号	1
説明	擁壁継目に段差及び開きが確認される。

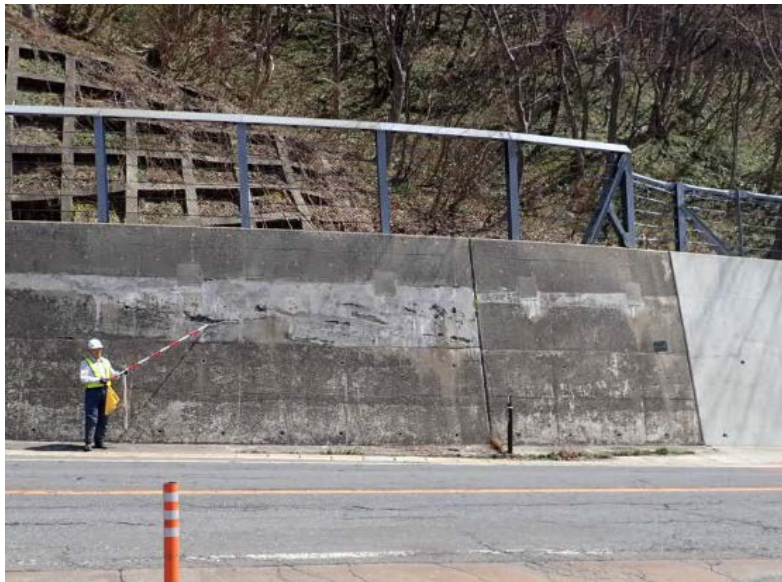
写真番号	2
説明	擁壁の表面の一部が剥離している。

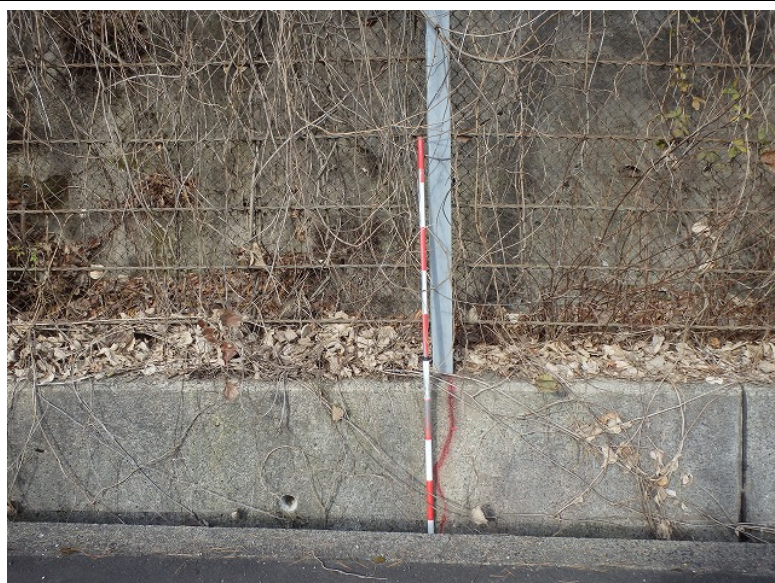
中間支柱付近の擁壁に亀裂が生じている。
L=0.9m
W=1.0cm

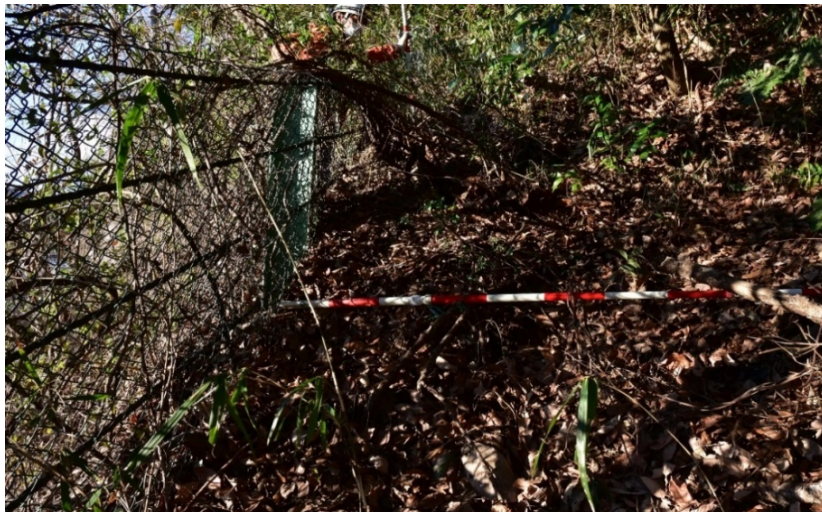
落石防護柵背面に高さ1m程度の崩壊土砂が堆積する。

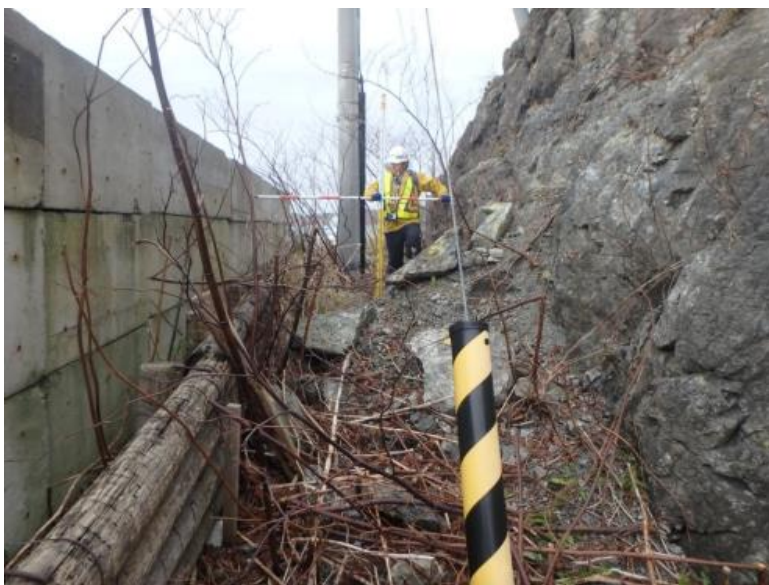
のり高10mの露岩斜面から最大1.0×1.0×0.3mの落石が認められる。ポケット容量が減少した場合には、適宜、落石・崩土の除去が必要。

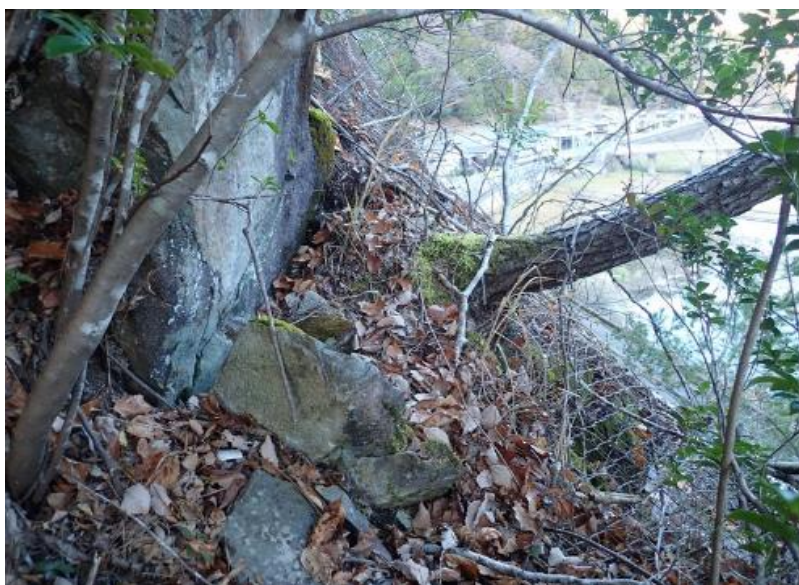
谷地形出口付近、落石防護網の角部に露岩および浮石、転石が分布する。松等、植生の成長に伴う不安定化が懸念される。

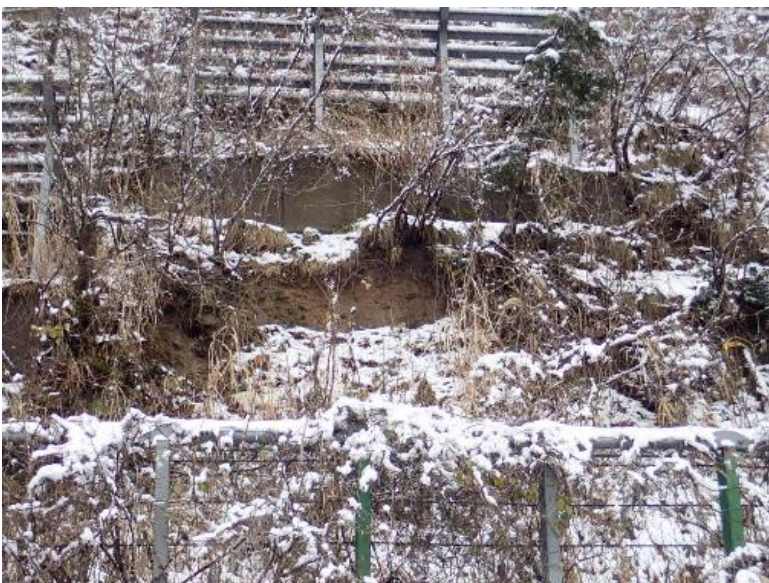
雪崩予防柵下斜面の崩壊
L=7.0m H=5.0m D=0.8mの崩壊あり。

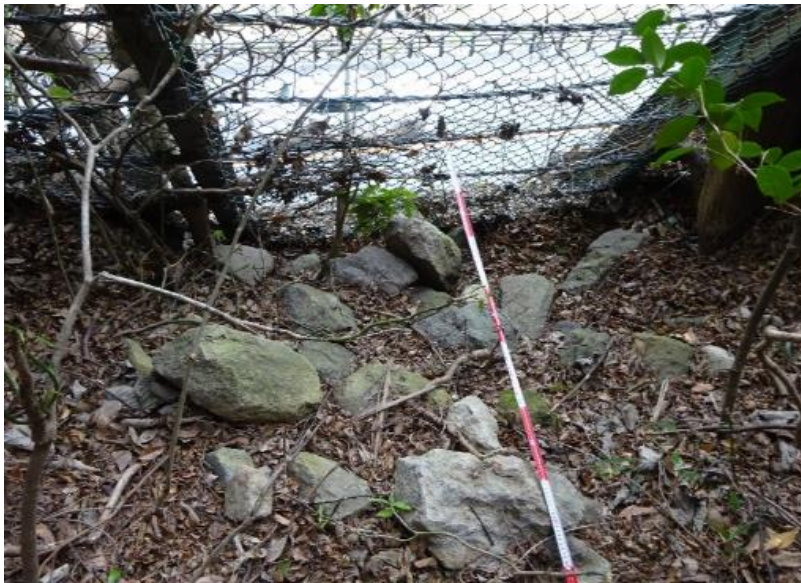
落石防護柵工背後にはφ30～50cmの比較的新しい落石が堆積。

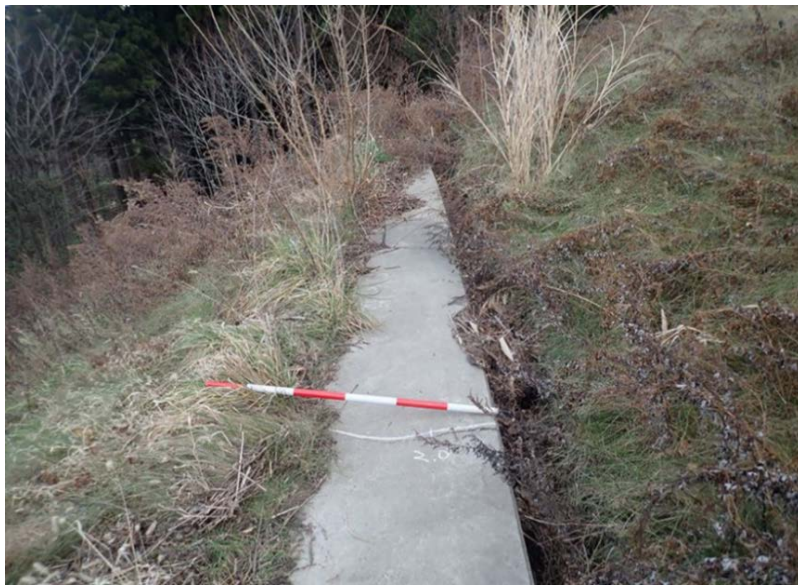
小段のシーリングコンクリートにひび割れが見られる。

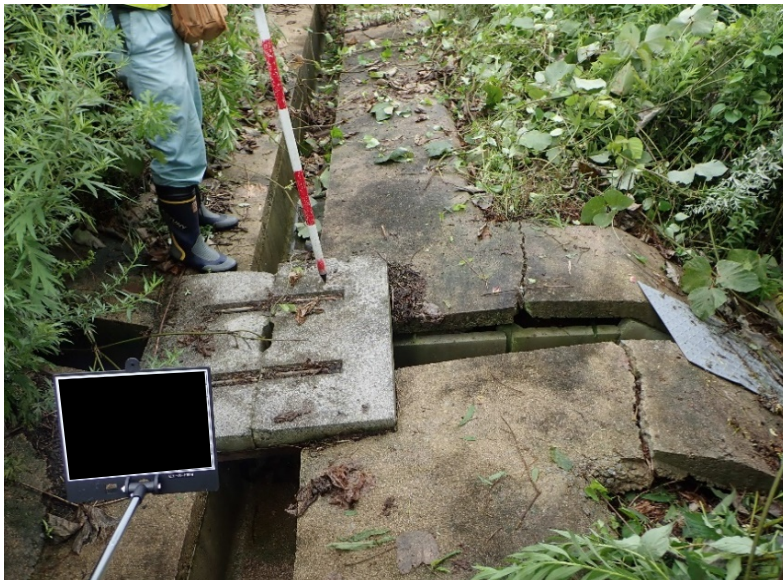
小段コンクリートの浮き上がりが見られる。

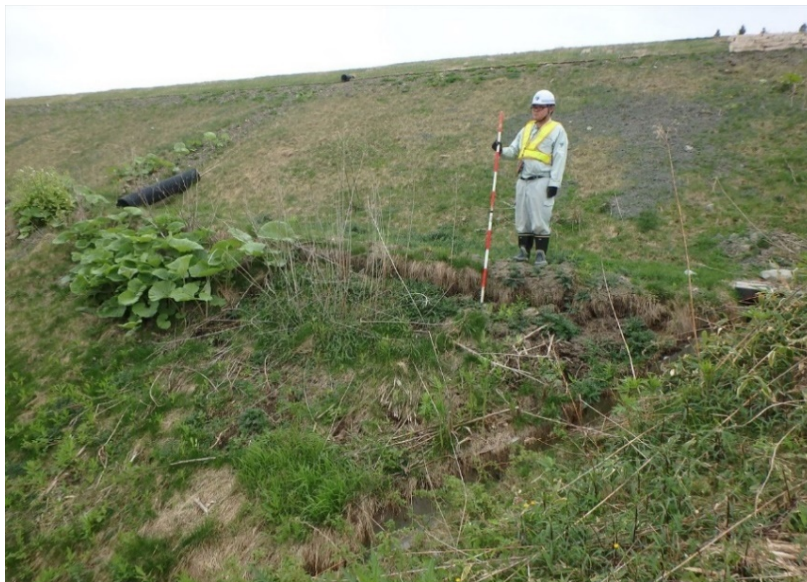
1段目小段ののり肩部で肌落ちが見られる。

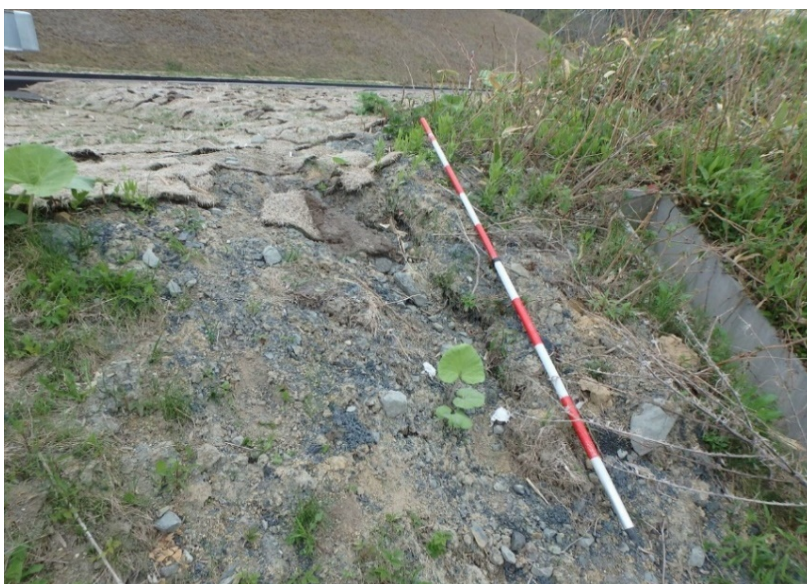
のり肩部で小規模なガリー状の浸食が見られる。

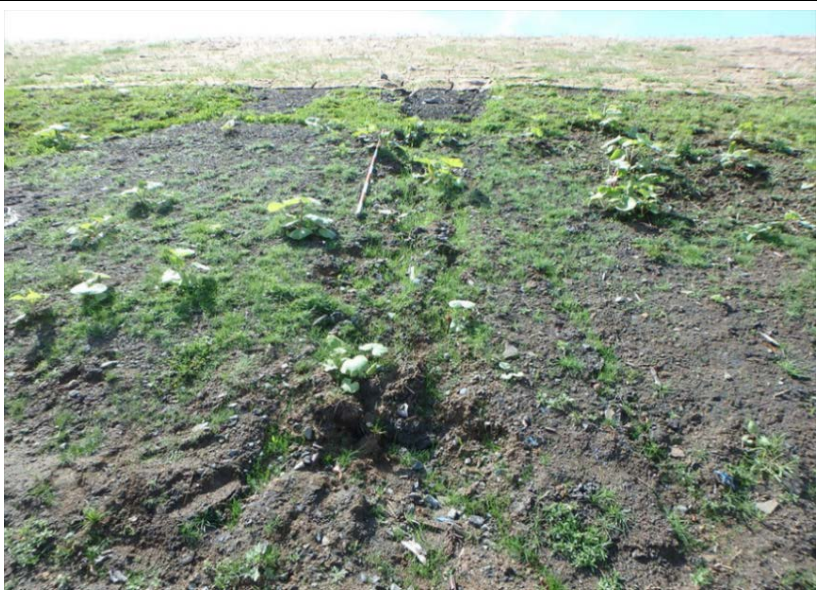
幅0.5m程度のガリー状の浸食が見られる。

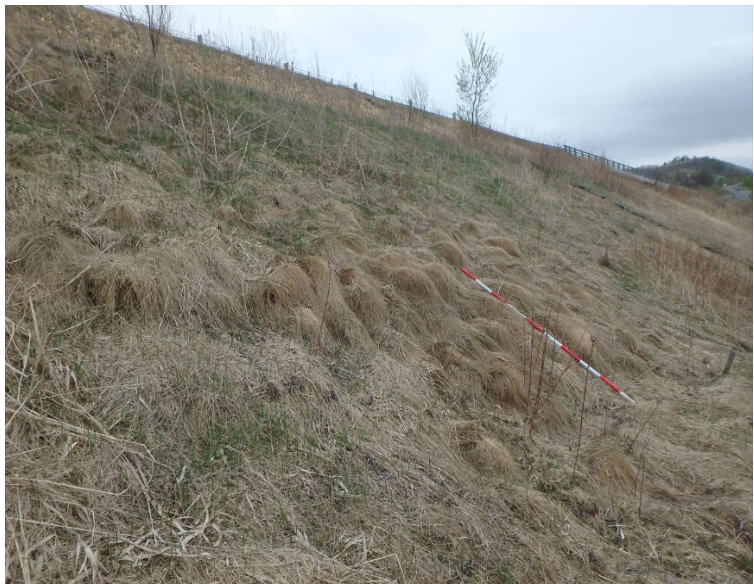
やや不明瞭なはらみ出しが認められる。

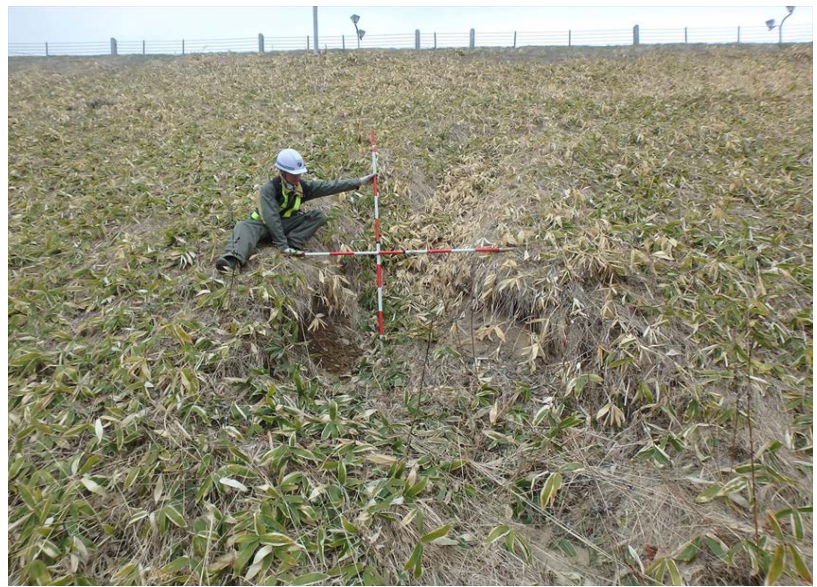
軽微なガリー浸食が見られる。

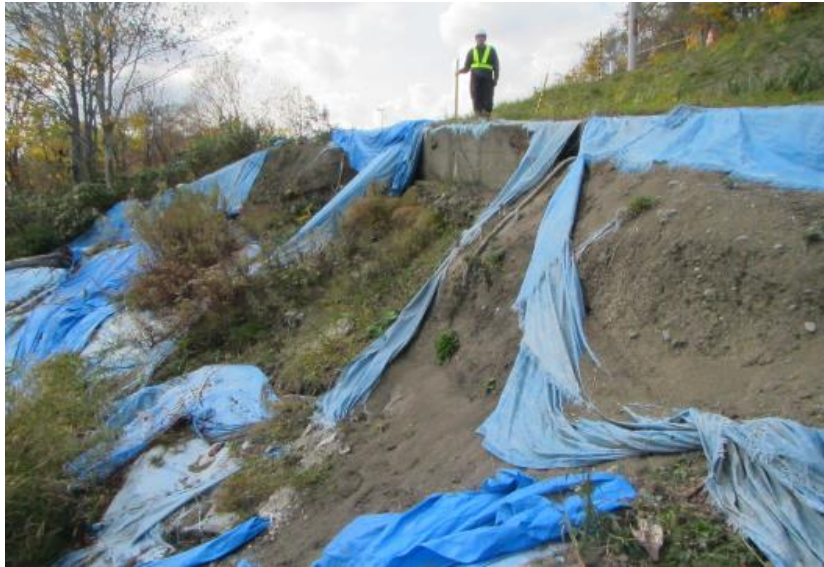
のり面の崩壊が生じている。

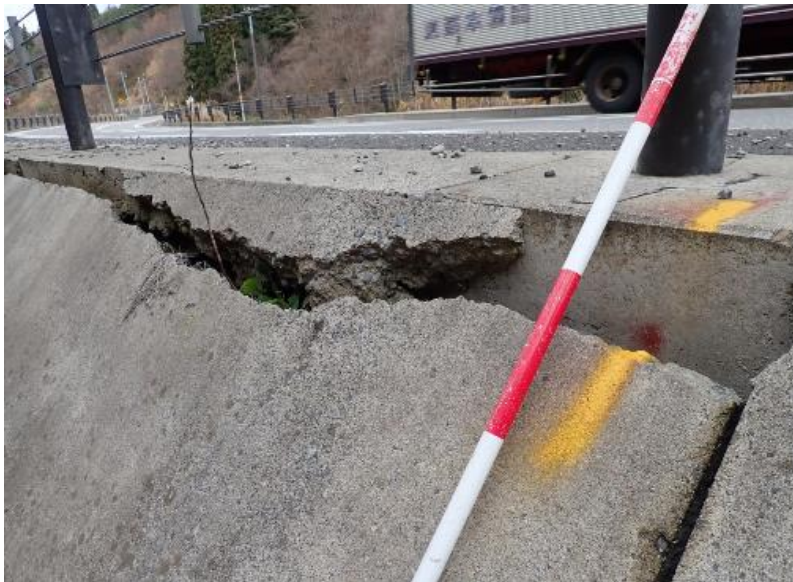
防草コンクリートに亀裂が生じている。

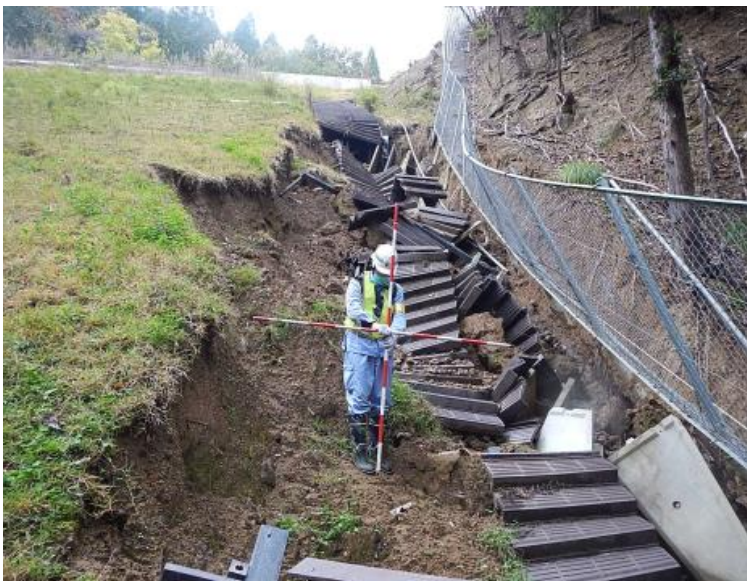
のり尻付近に崩壊が見られる。

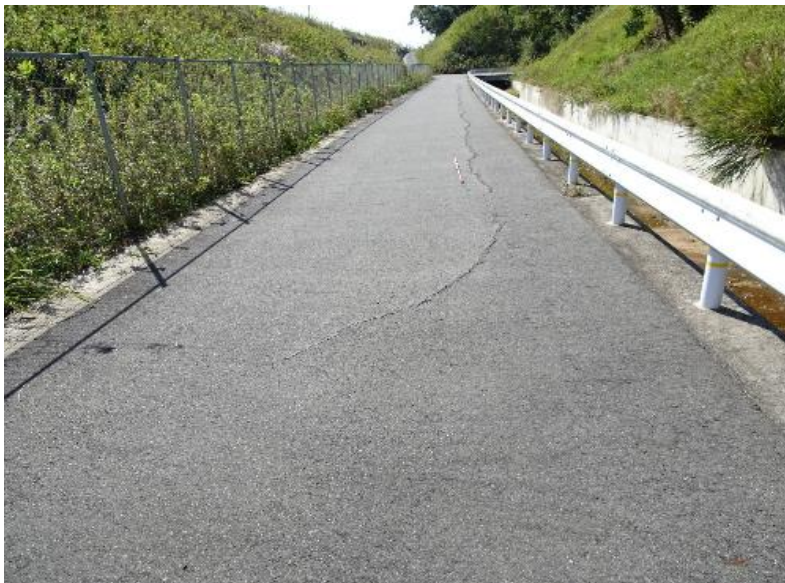
のり尻位置にある側道に円弧上のひび割れが生じており、盛土の不安定化が疑われる。

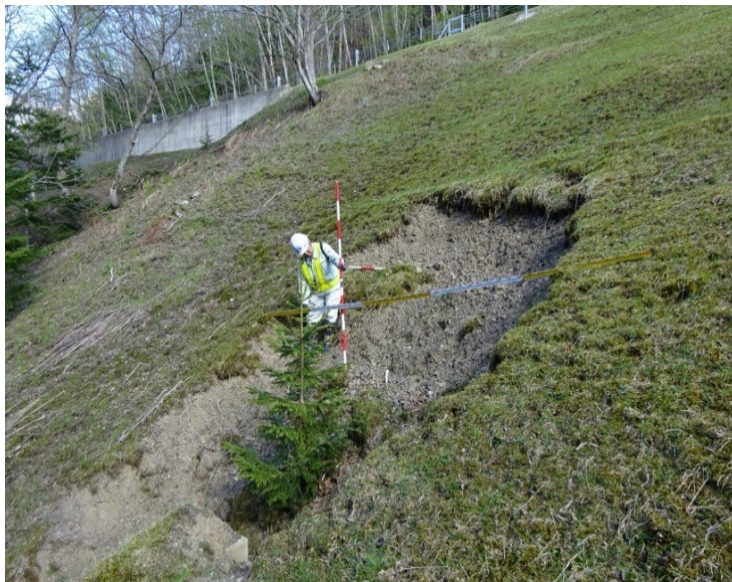
のり面に表層崩壊が見られる。

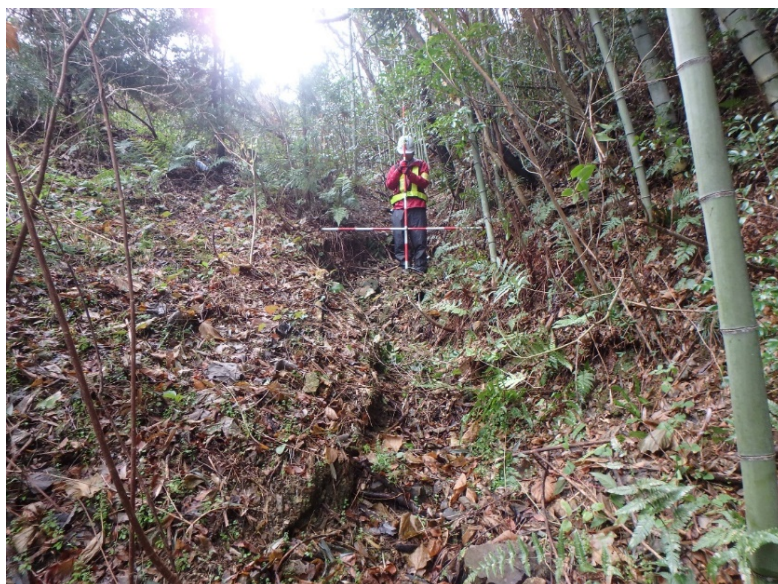
流水によるガリー浸食が生じている。

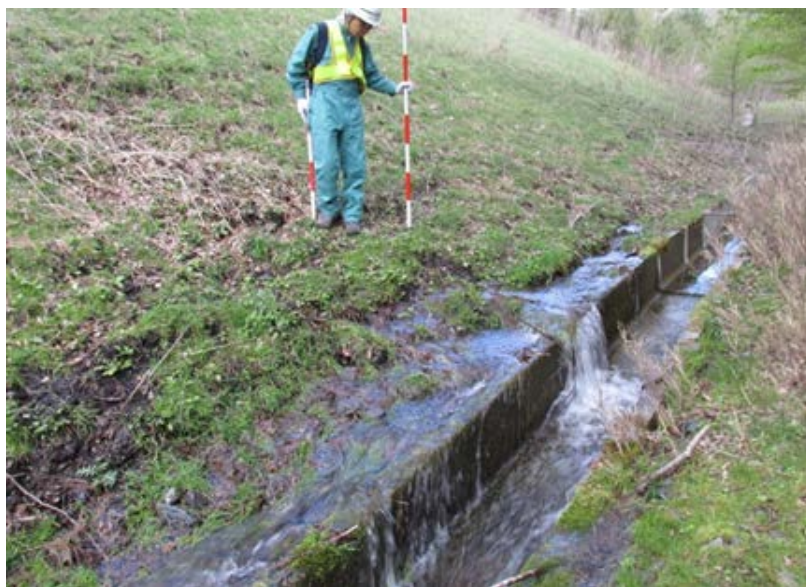
のり尻から多量の湧水が見られる。

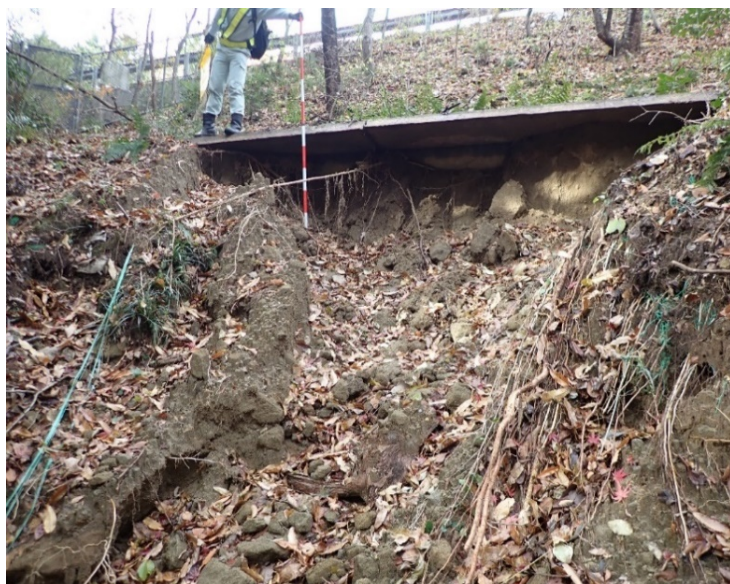
盛土のり面に崩壊が見られる。

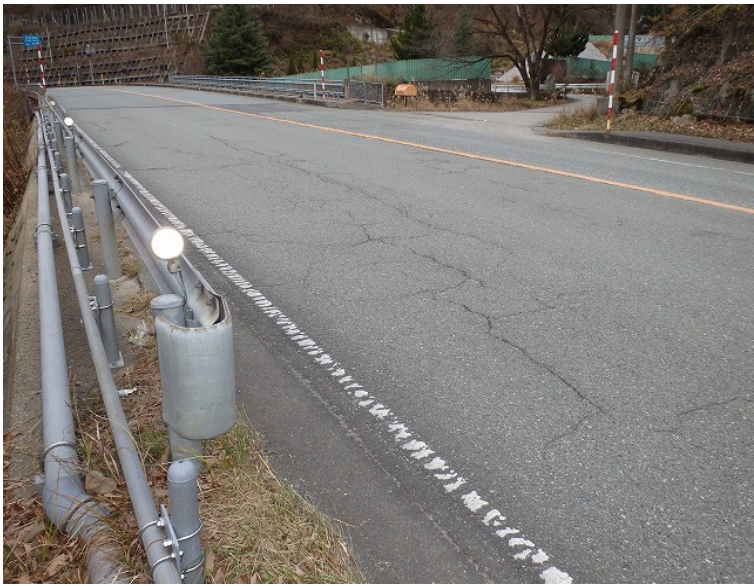
路面の亀裂が生じている。

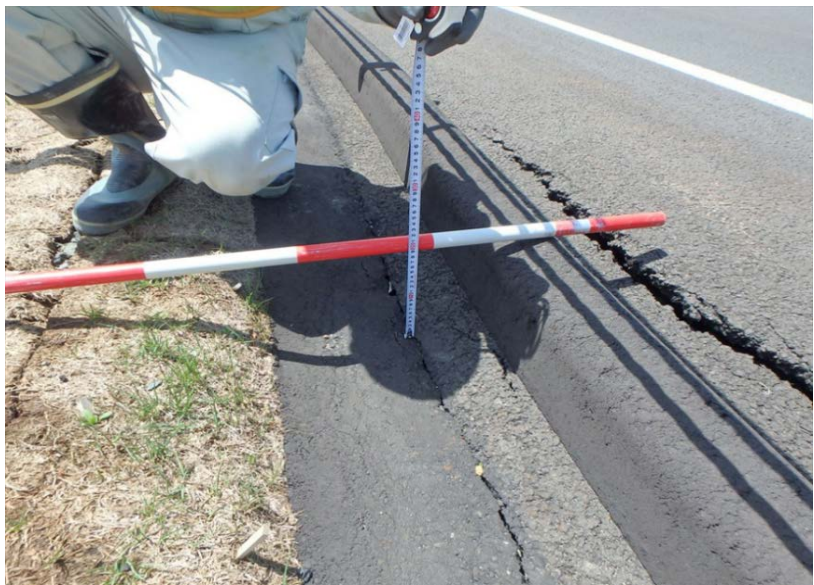
路肩が19cm沈下している。

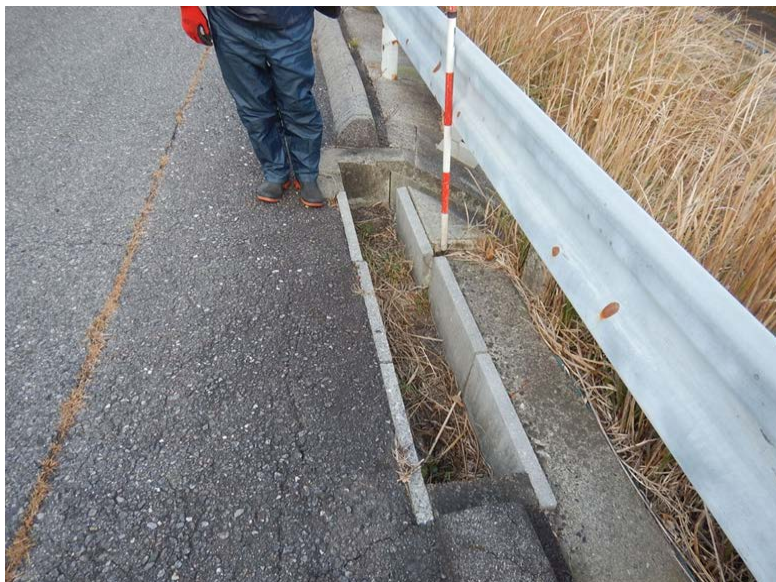
8

路肩の側溝にズレが見られる。

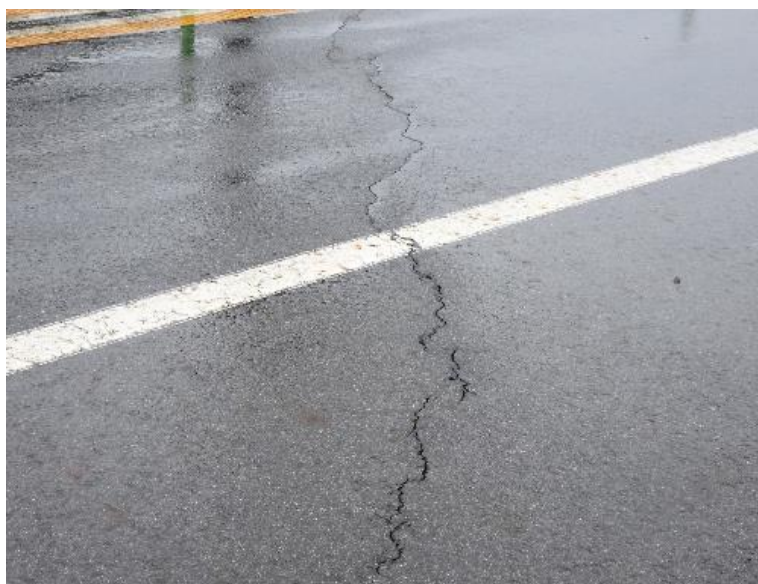
9

切盛境に沿ったひび割れが見られる。

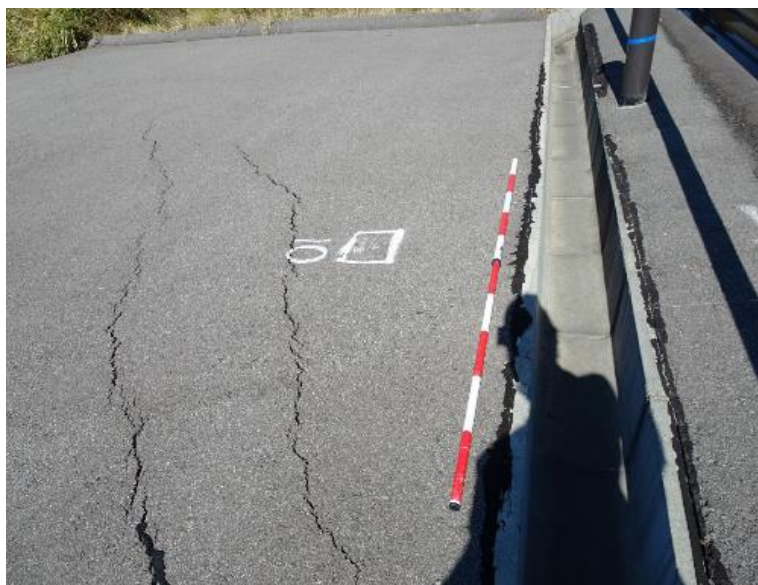
10

盛土の沈下に伴う路面の亀裂が見られる。

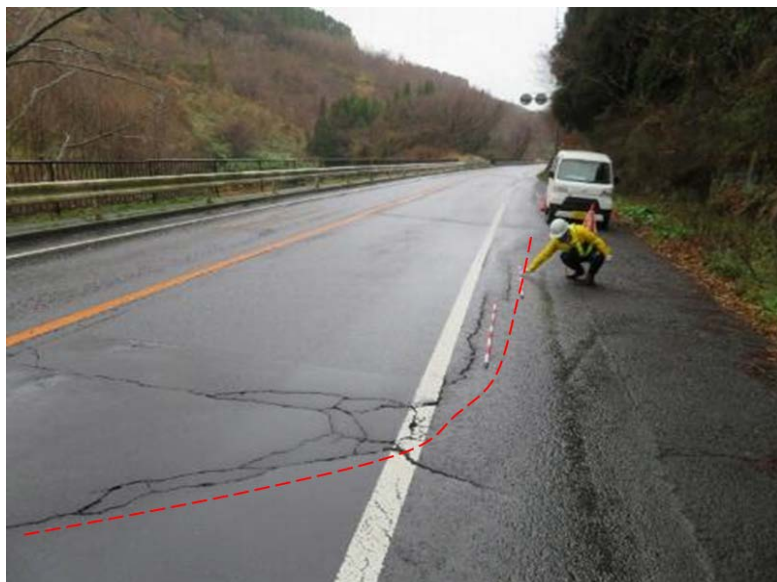
11

切盛境部において馬蹄形のひび割れが生じており盛土の変形の恐れがある。

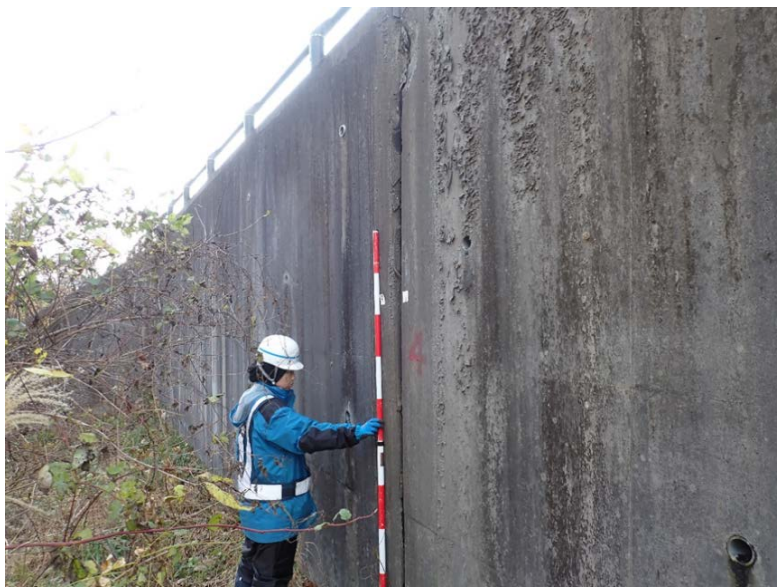
1

コンクリート擁壁の目地が開
口している。

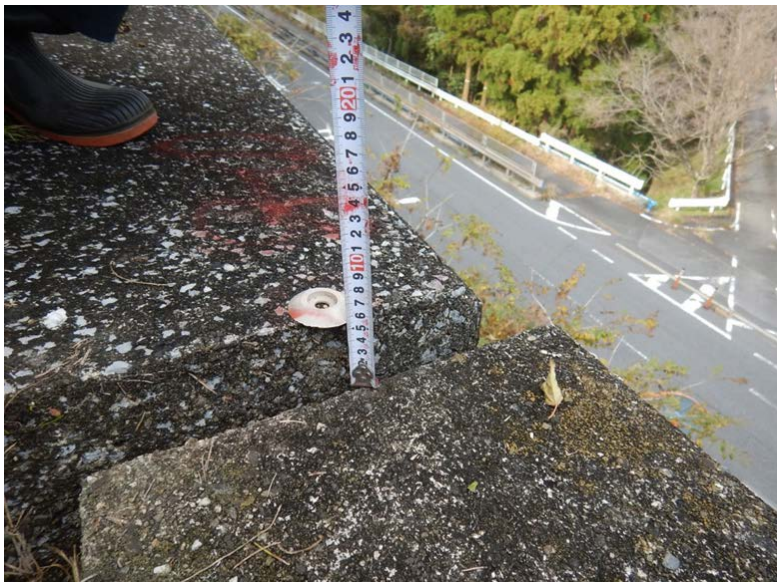
2

コンクリート擁壁の目地で、
段差とズレが生じている。
段差：56.8mm
ズレ：7.5mm

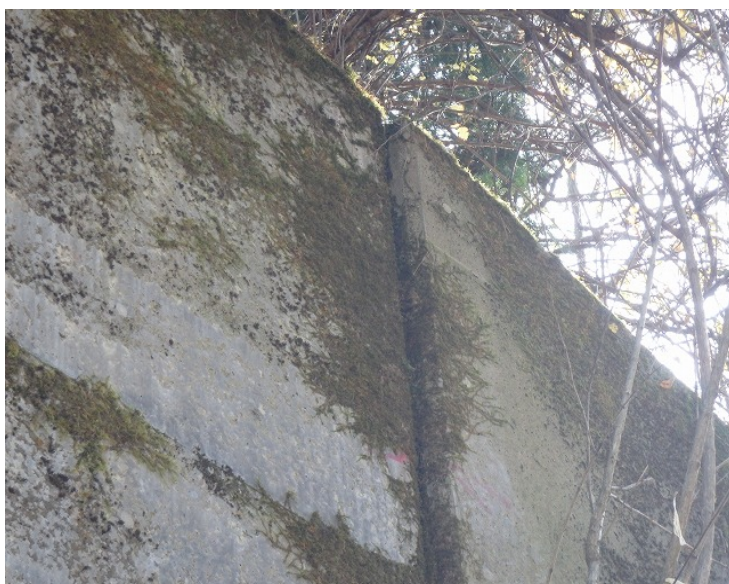
3

コンクリート擁壁継目のずれ
が見られる。
W=3.5cm

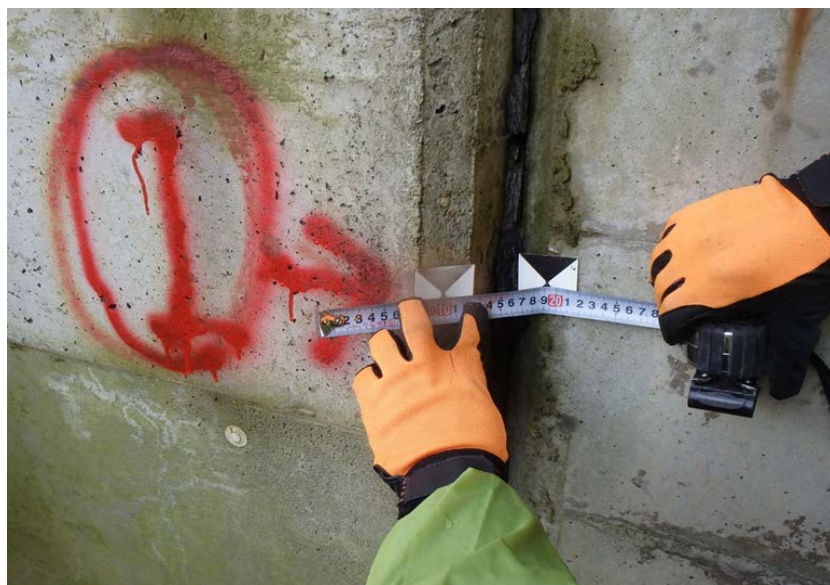
4

目地部のズレが見られる。

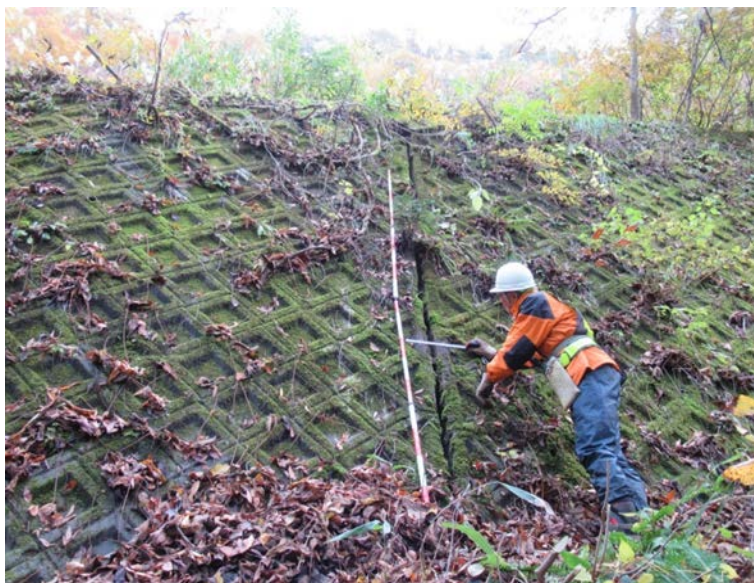
9

目地が開口している。

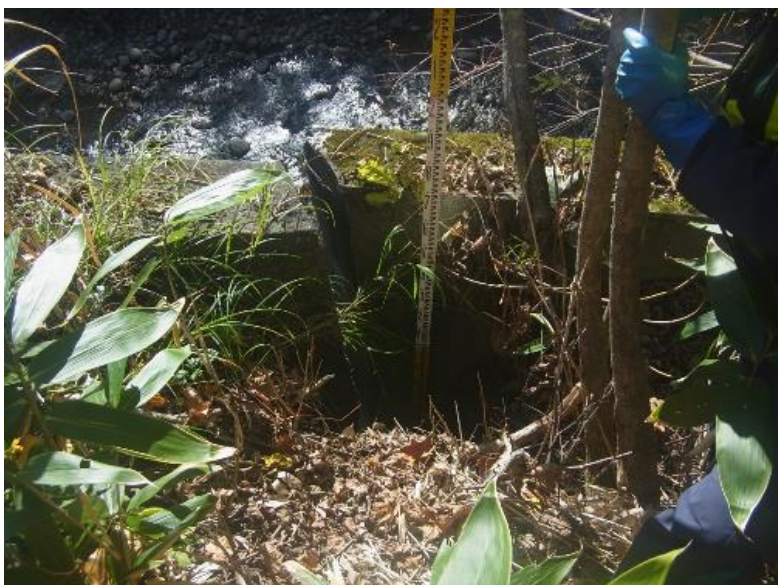
10

擁壁が傾斜し、一部背面土の流出が見られる。

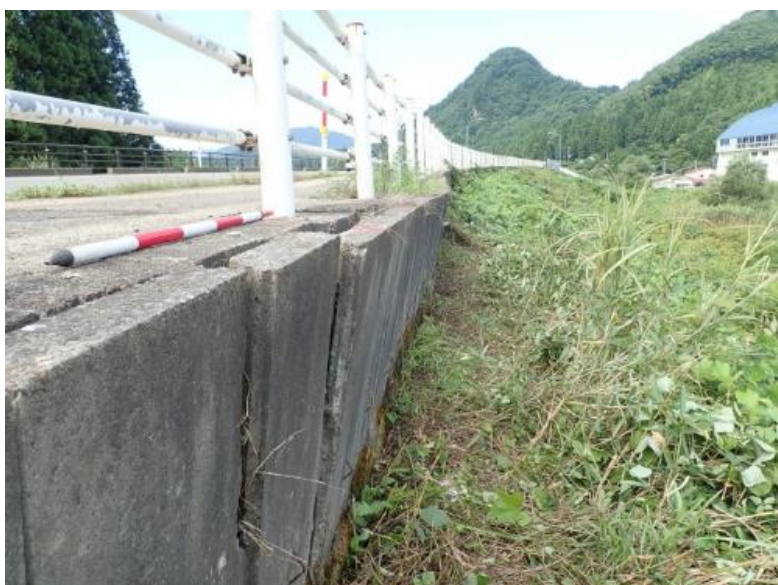
11

L型擁壁が傾斜している。

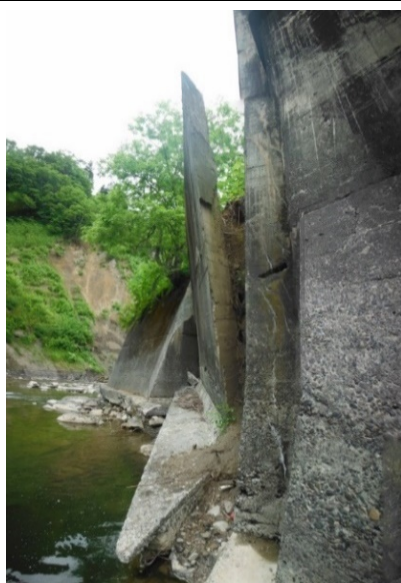
12

擁壁が傾斜しており倒壊の可能性がある。

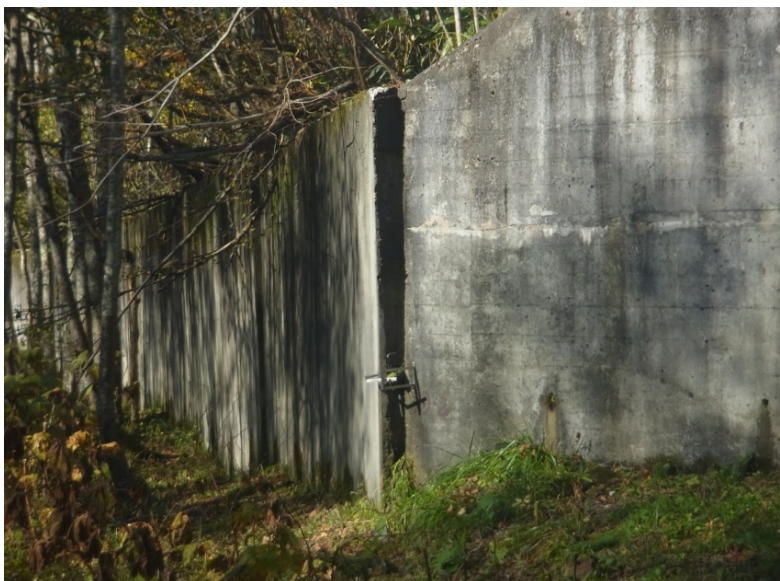
目地部でズレが見られる。

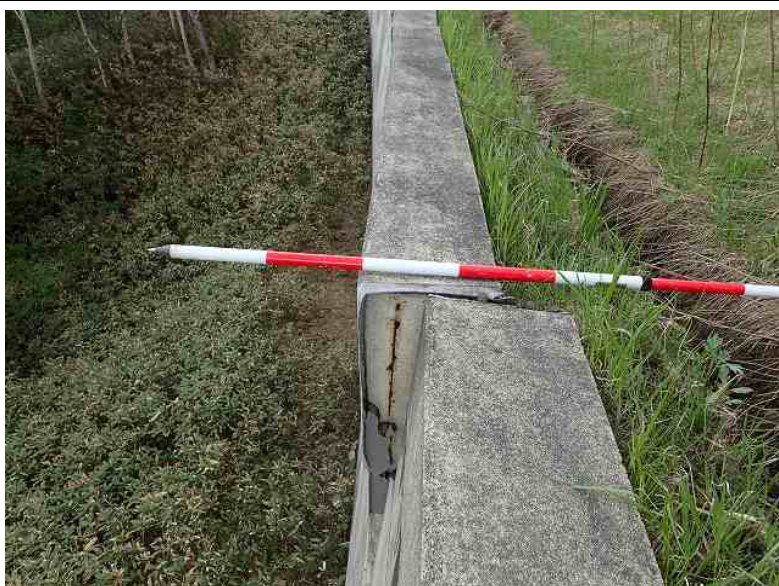
16

補強土壁天端の目地にずれが生じている。谷側に5cm程度。

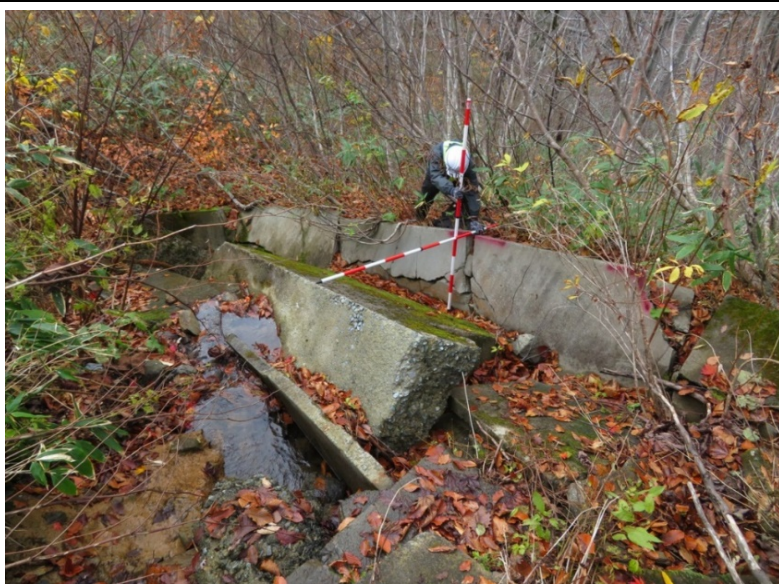
17

のり尻の重力式擁壁が倒壊している。

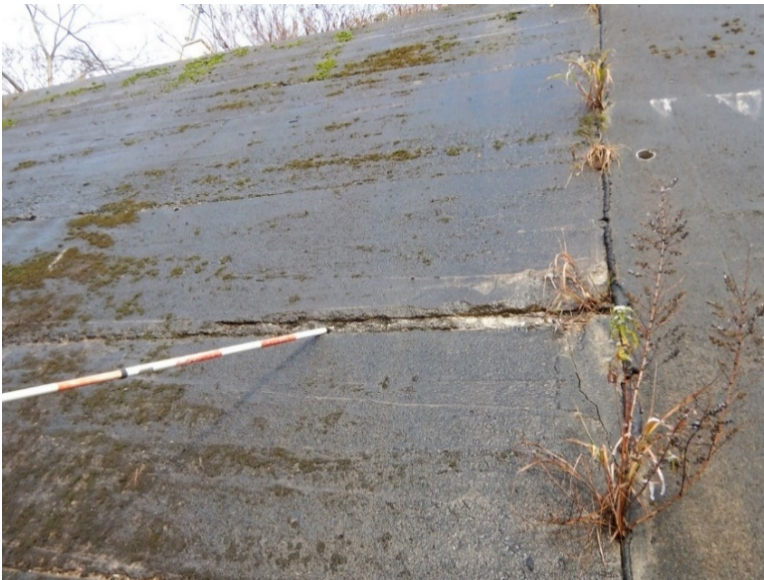
2

コンクリート擁壁に剥離が見られる。

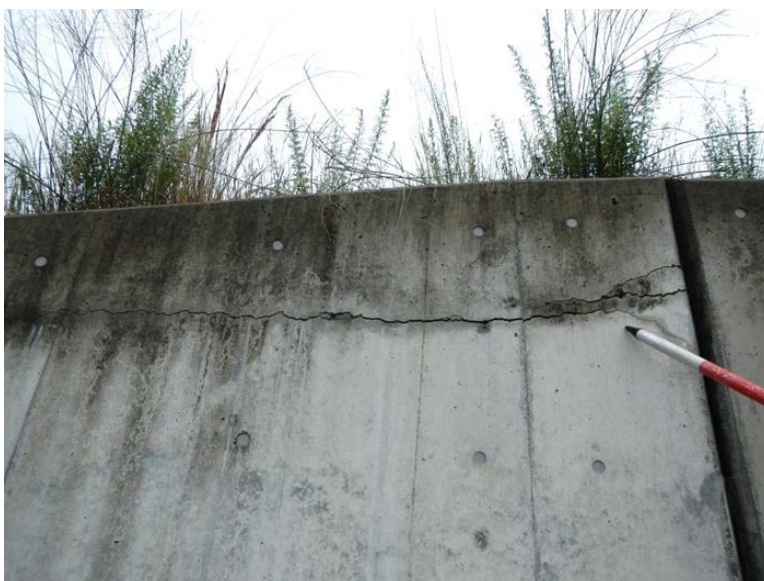
3

コンクリート擁壁の天端付近に水平方向の亀裂が見られる。

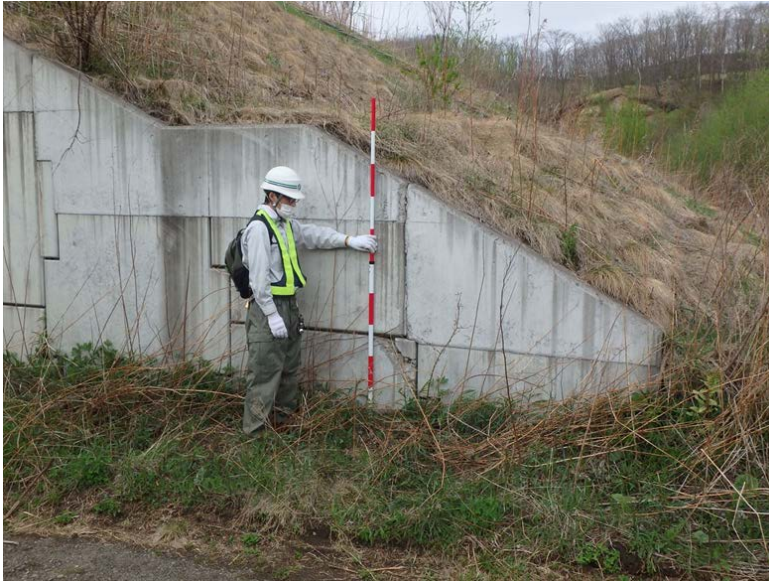
4

壁面パネルの一部に欠損が見られる。

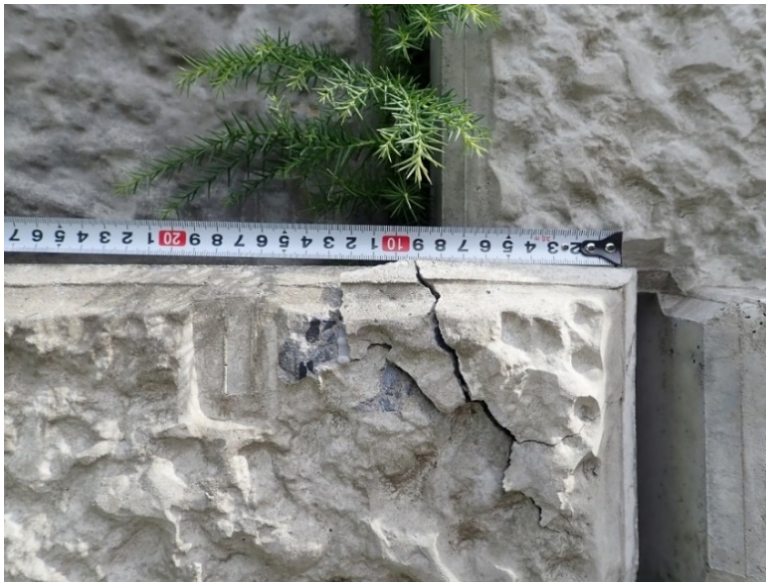
5

壁面パネルの隅角部のクラックが見られる。

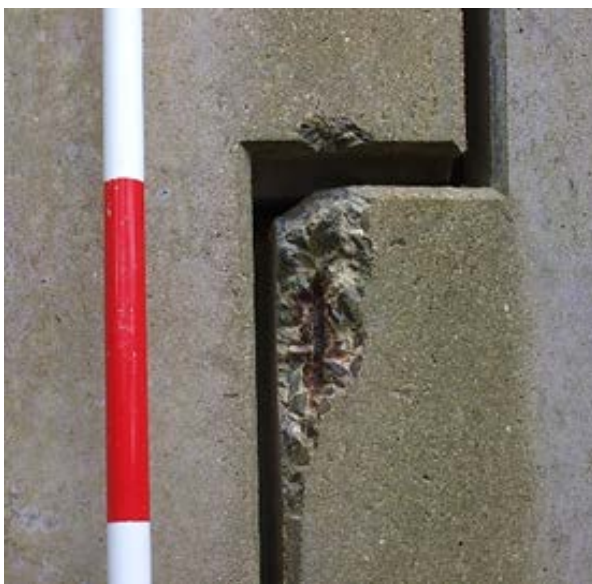
6

壁面パネルの一部が欠損し、鉄筋が露出している。

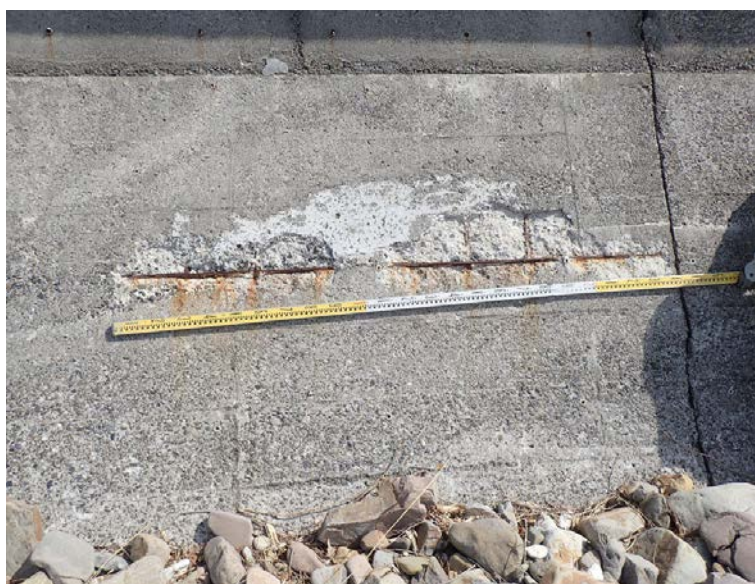
9

壁面がはく離し、鉄筋が露出している。

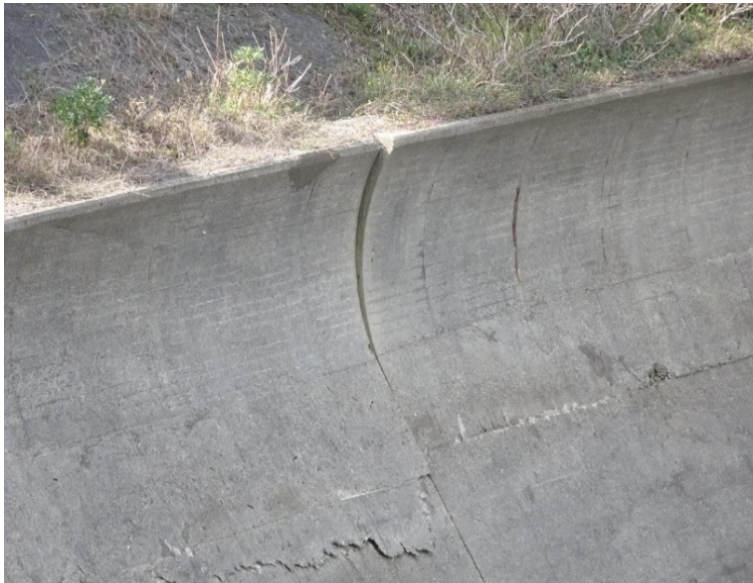
擁壁にずれ、壁面のせり出しが見られる。

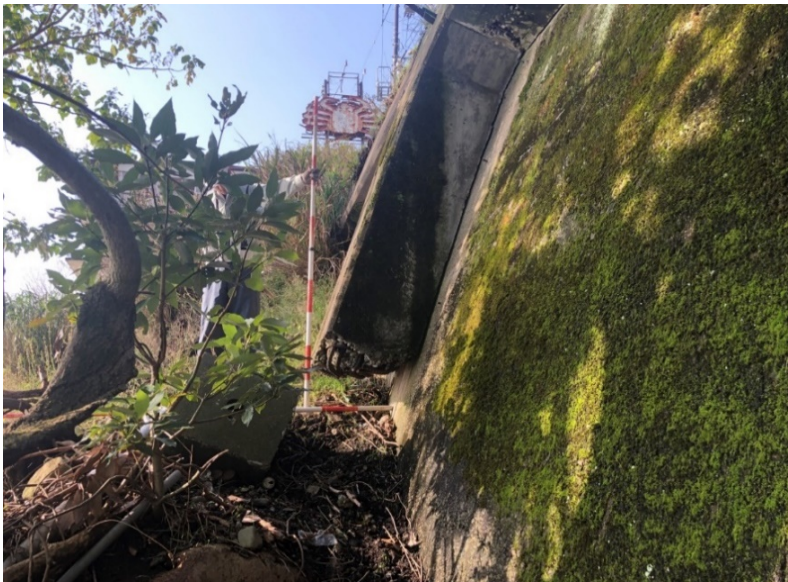
擁壁に設置された受圧構造物の下部が破損している。

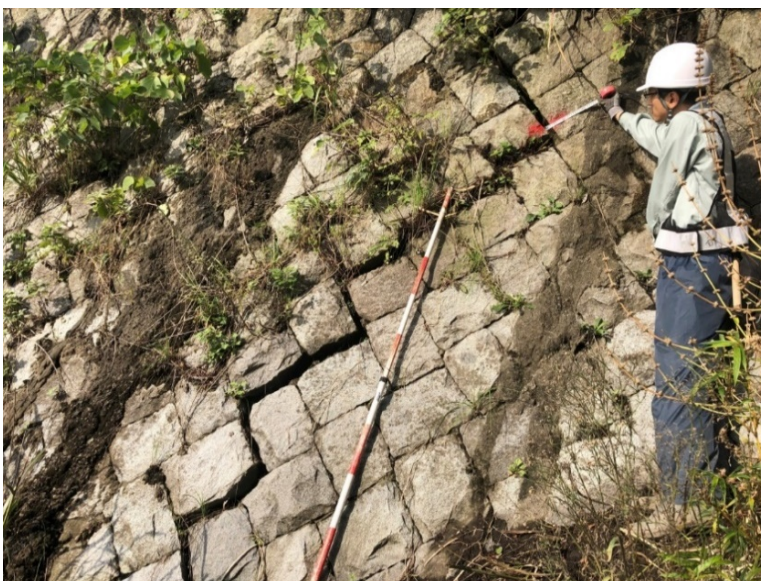
ブロック積に割れ目があり開口している。

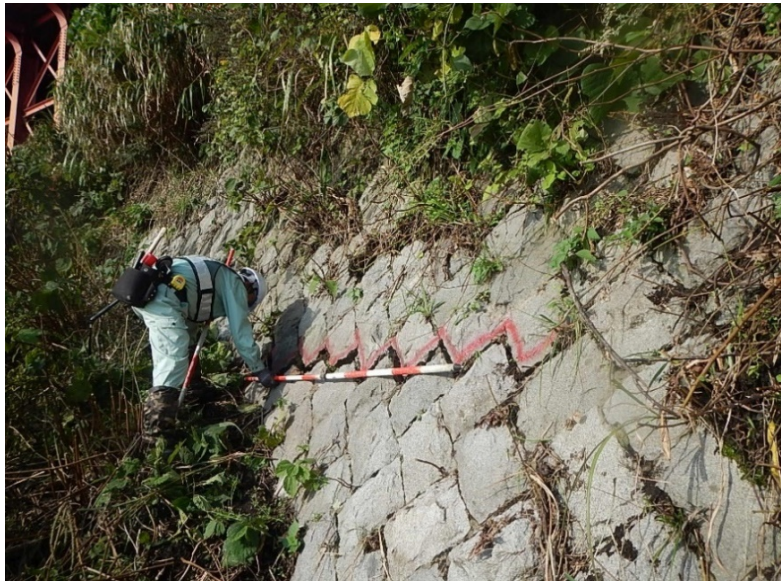
写真番号	13	
	説明		
	水平に亀裂があり、開口している。		
	写真番号	—	
	説明		
	—		
	写真番号	—	
	説明		
	—
