道路土工構造物点検に関する参考資料（2022年版）

—特定道路土工構造物変状事例集—

Reference to Inspection Manual for Road Earthwork Structure (2022)

- Casebook of Deformation of Road Earthwork Structure -

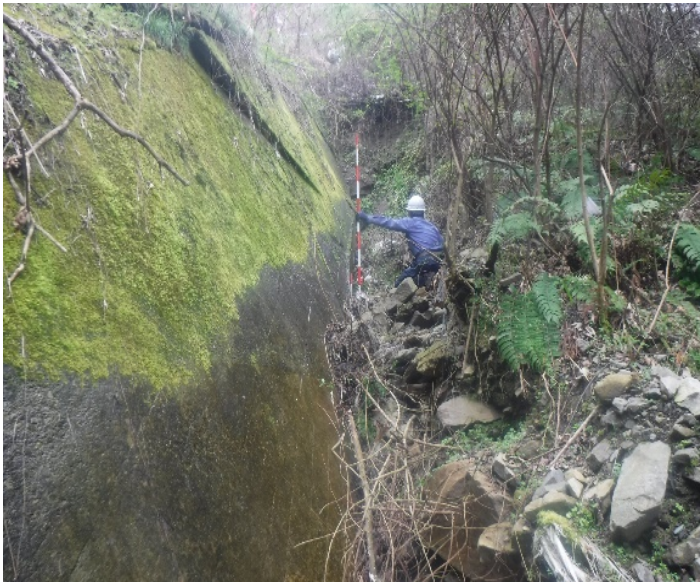
1

基礎部の洗掘が見られる。

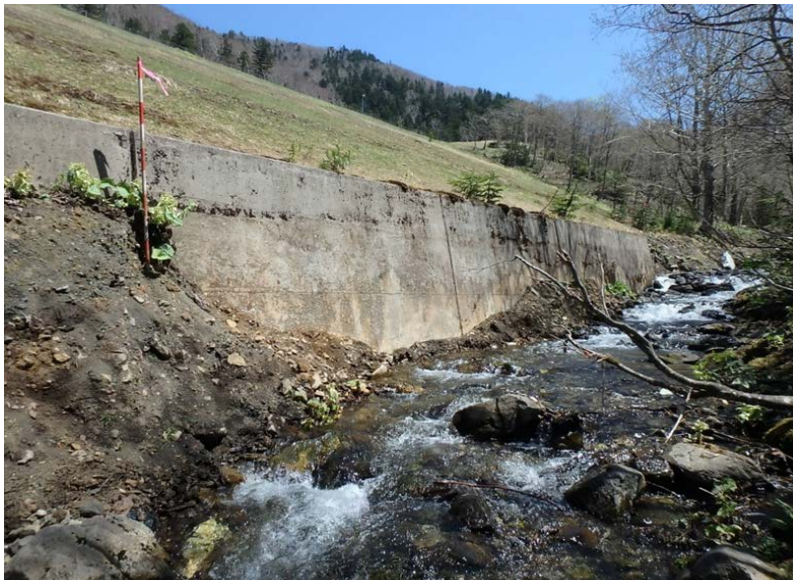
2

コンクリート擁壁の基礎部が
河川で洗掘されている。

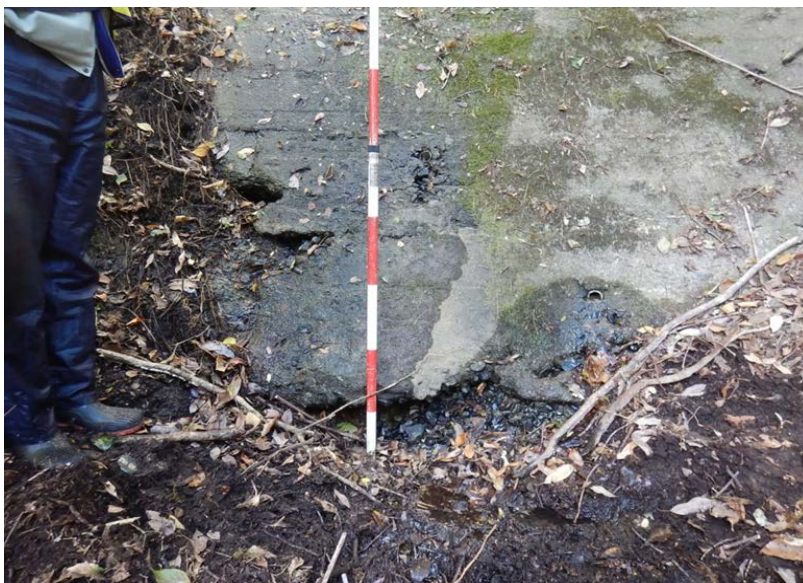
3

コンクリート擁壁の基礎部が
湧水で浸食されている。

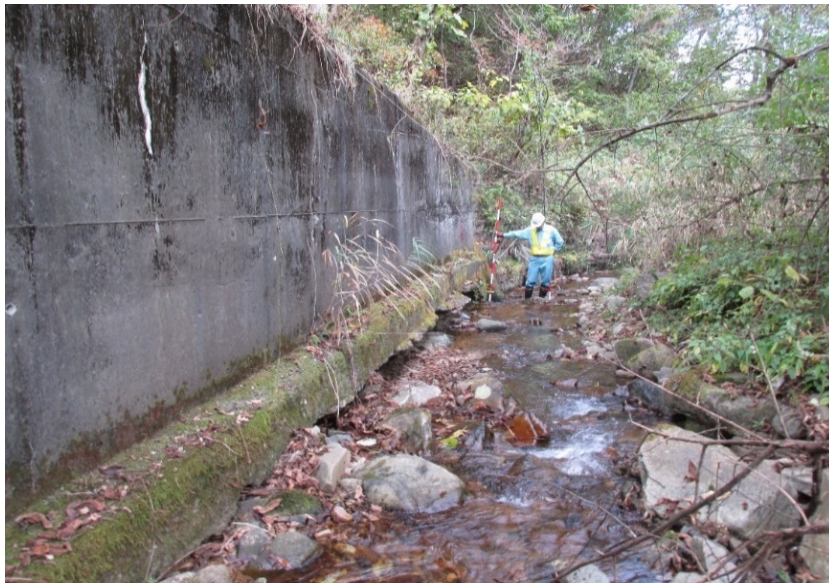
4

擁壁基礎部の洗掘が見られる。

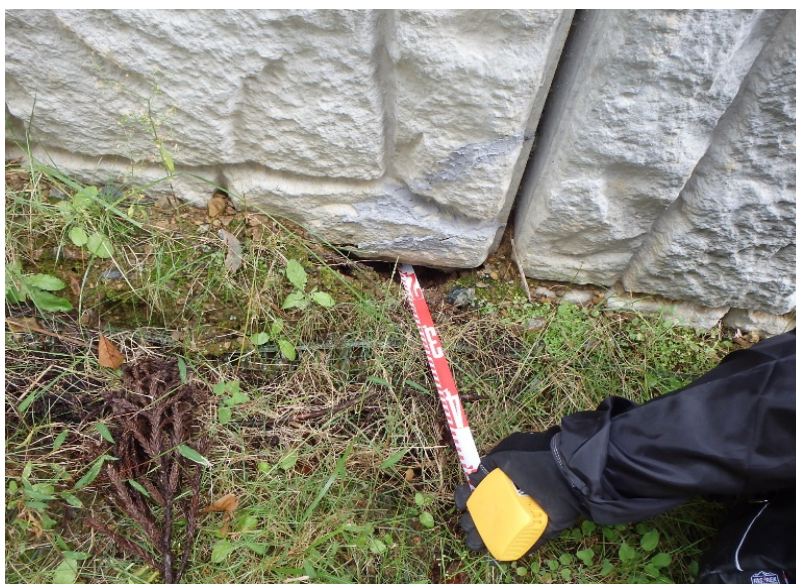
6

壁面パネルの下に、奥行き20cm程度の空洞が生じている。

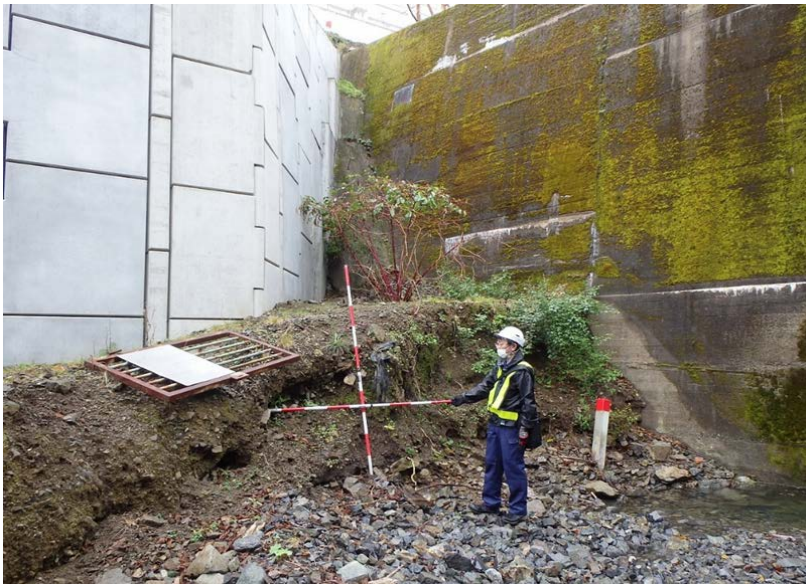
7

補強土壁下方の沢沿いで浸食が見られる。

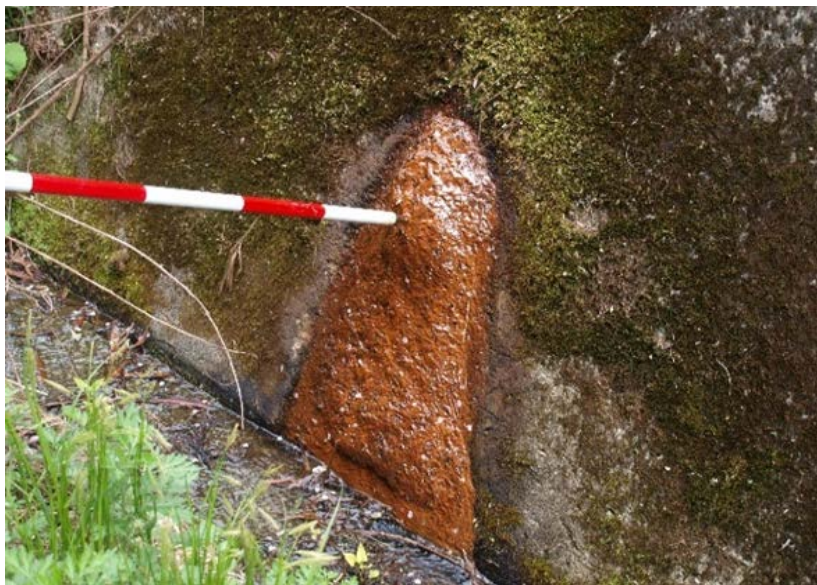
1

水抜き孔からの鉄バクテリアを伴う湧水が見られる。

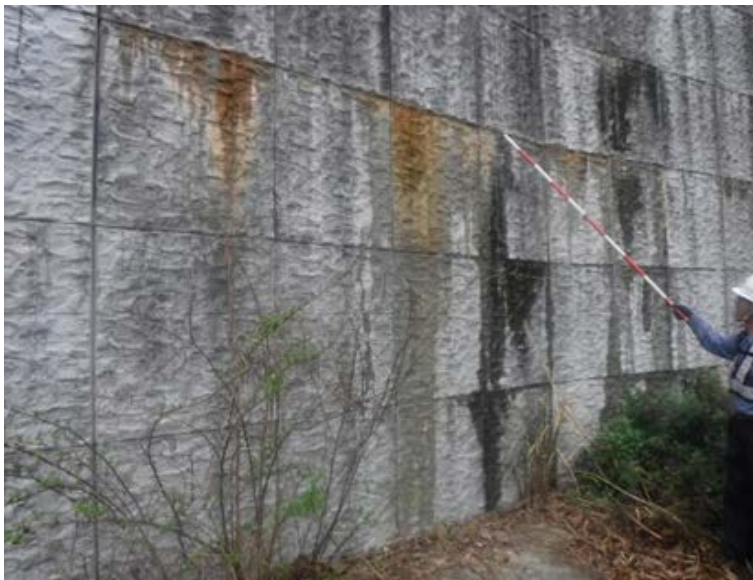
2

大型ブロック積の目地部から湧水が見られる。

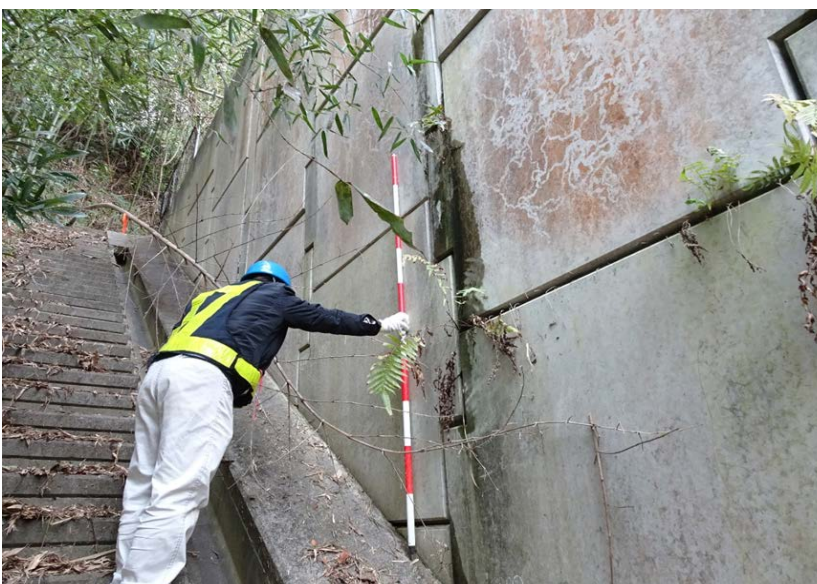
3

壁面パネルの目地に湧水が見られる。

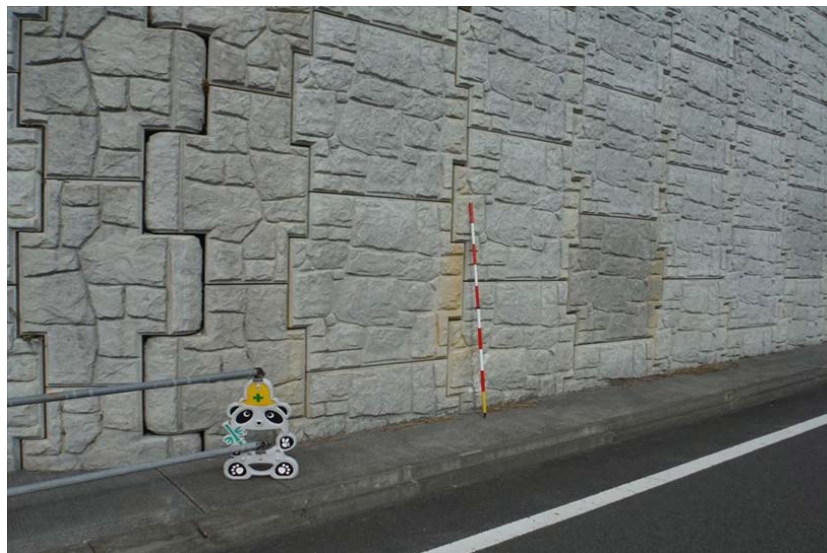
4

パネル継目からの湧水痕が見られる。

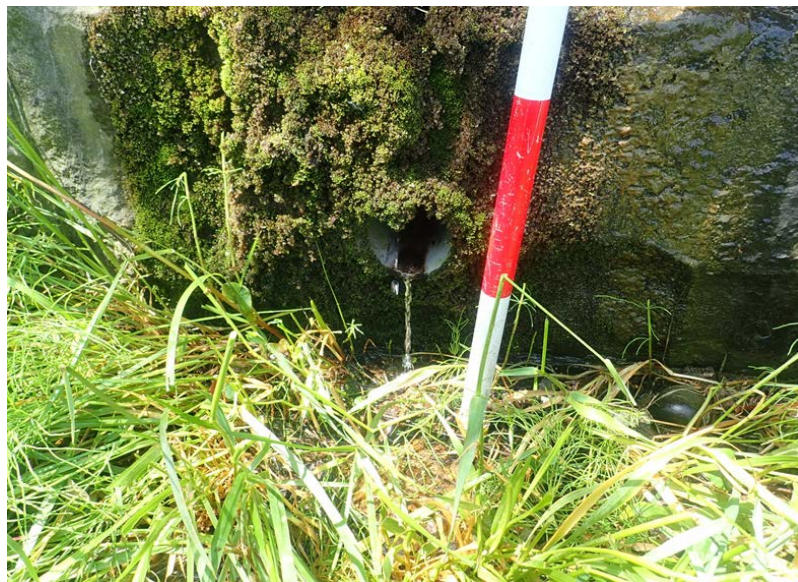
5

下部の水抜き孔からの常時的な排水が確認されるが、排水は垂れ流し状態となっている。

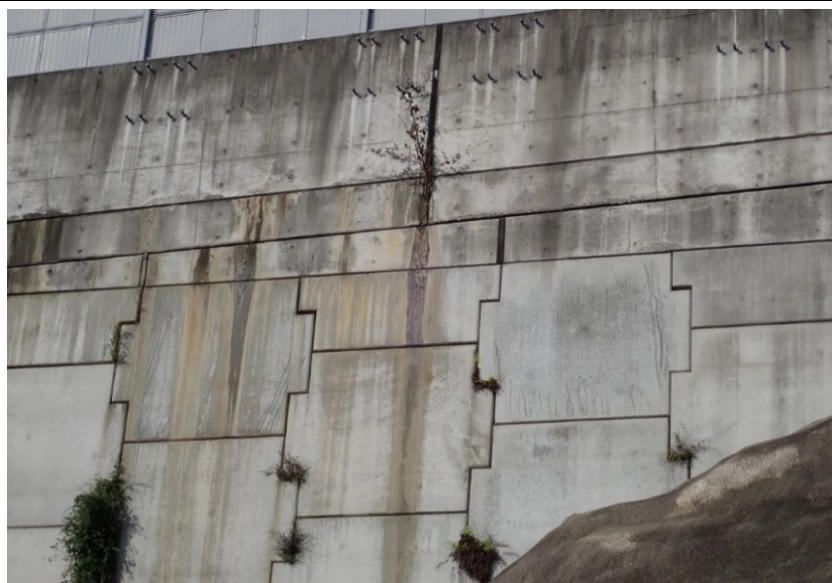
6

補強土壁目地からの染み出しが見られる。

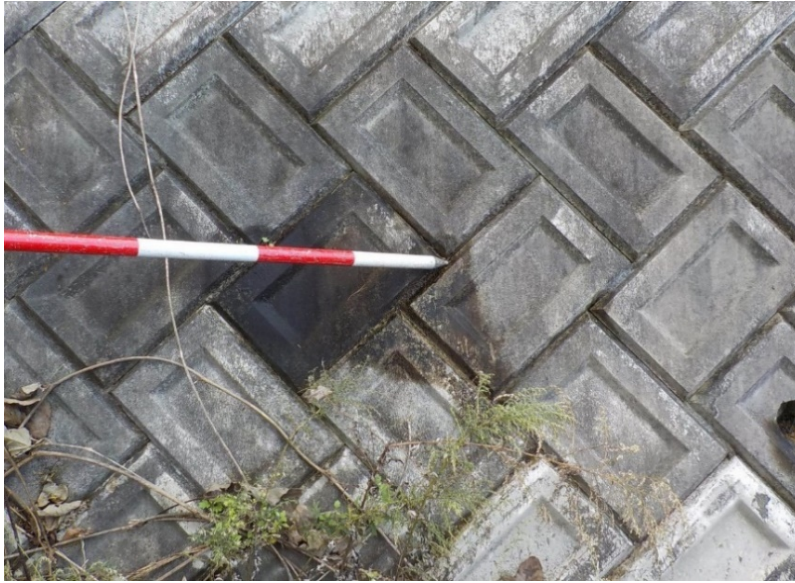
7

ブロックの隙間からしみ出しが見られる。

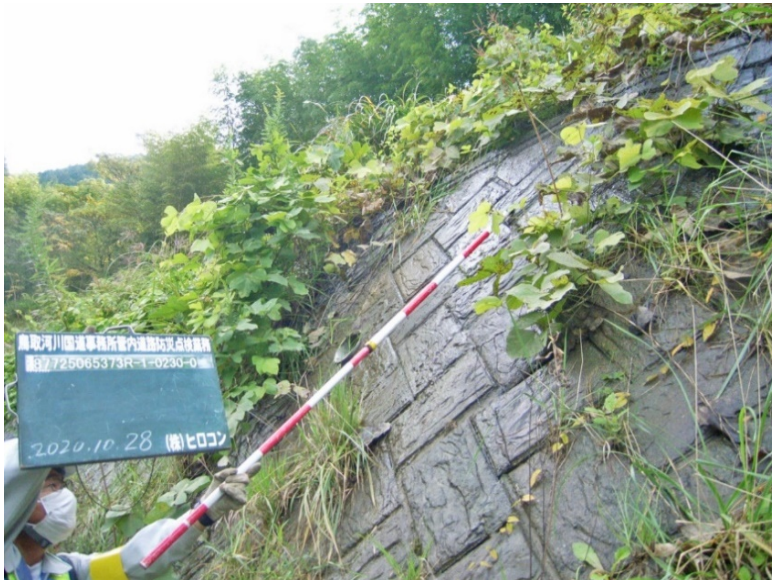
8

ブロック積天端から湧水がみられる。

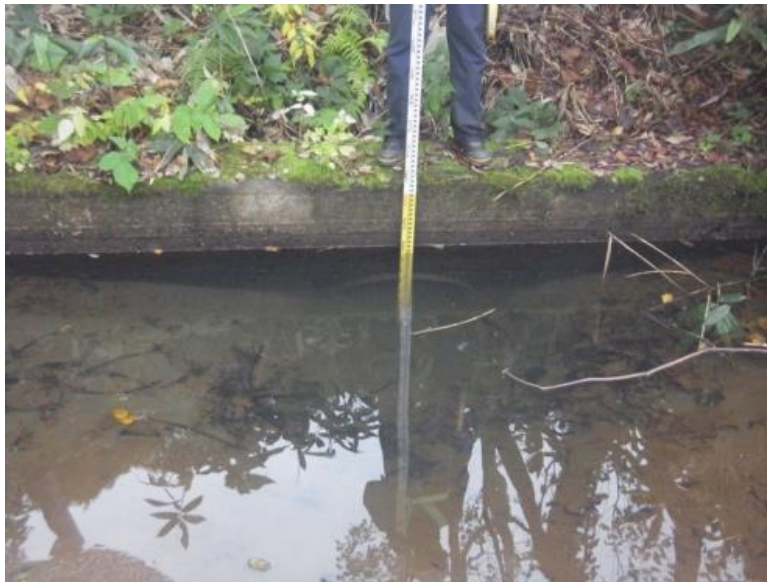
写真番号 8

説明
下流の町道横断管の排水不良で池ができたため、水没して半ば土砂に埋まっている。

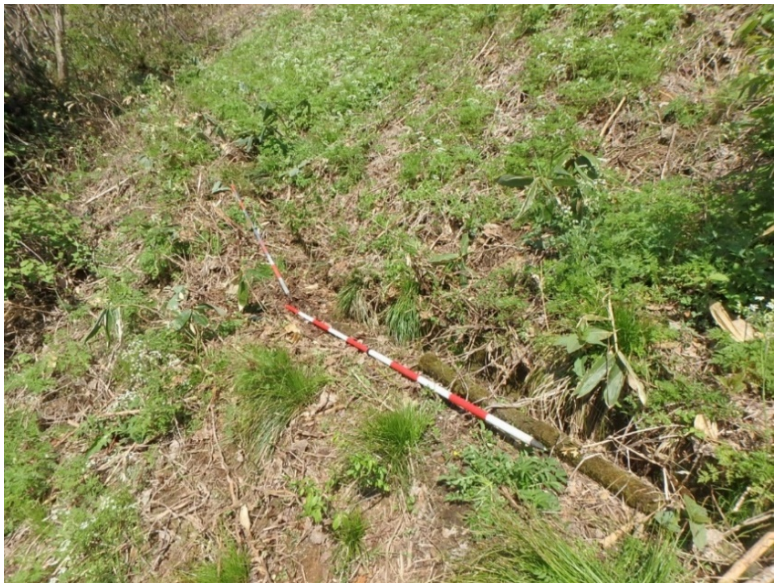
写真番号 9

説明
小段3段目の水路が押し出しにより折れ曲がるように破損している。水路は土砂でほとんど閉塞している。

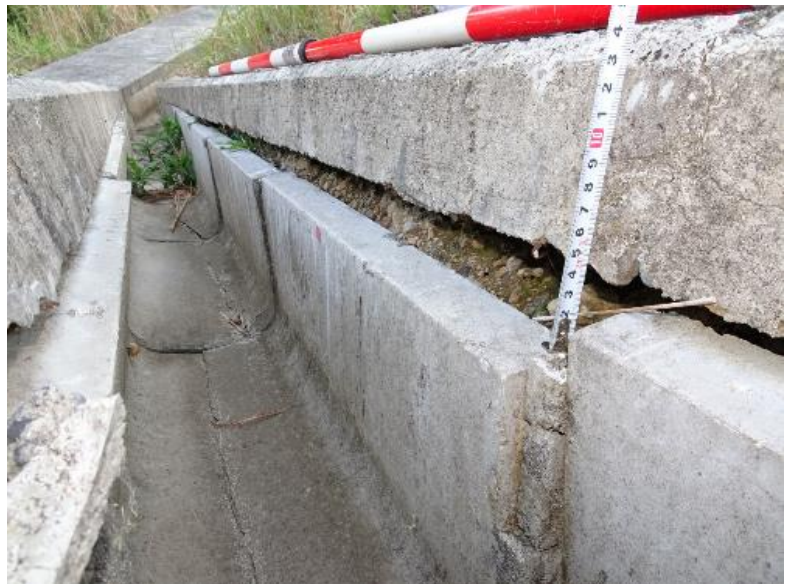
写真番号 11

説明
排水施設が前面に押し出されている。

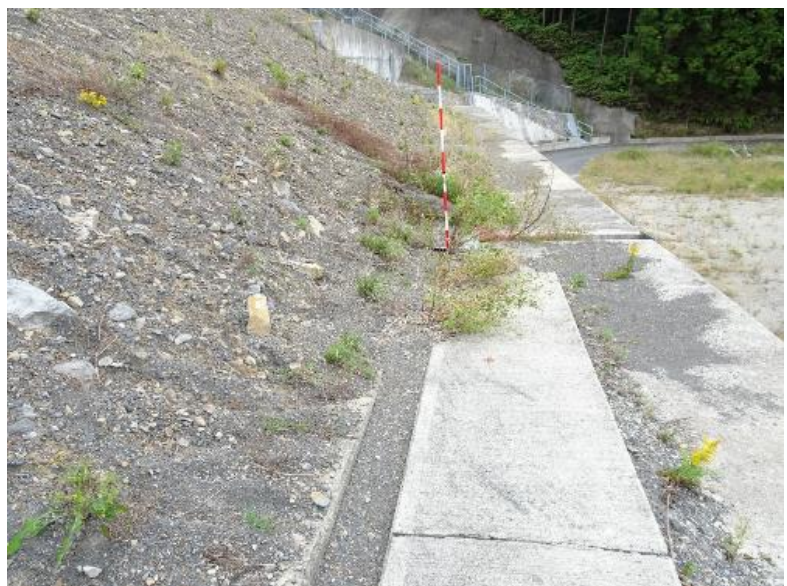
写真番号 12

説明
排水施設に土砂が堆積し完全に閉塞している。

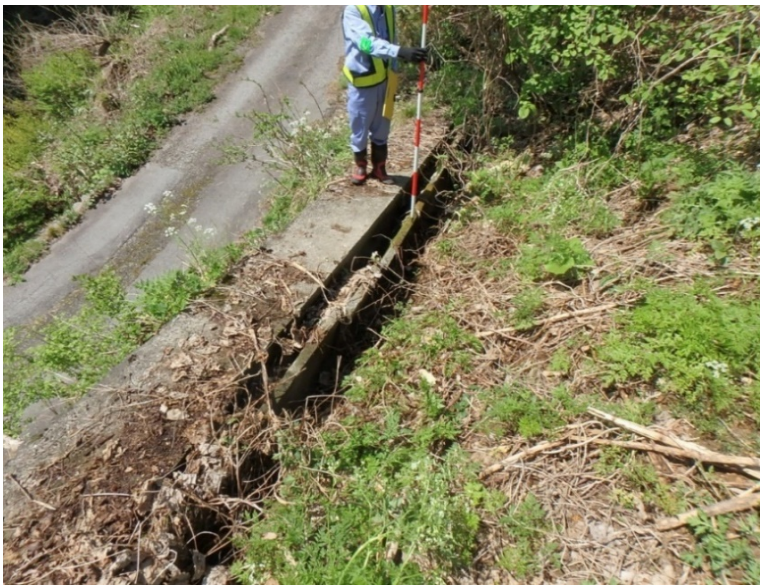
写真番号 16

擁壁背後の吸出しにより、のり面下部が沈下し水路が山側に傾倒・破損している。

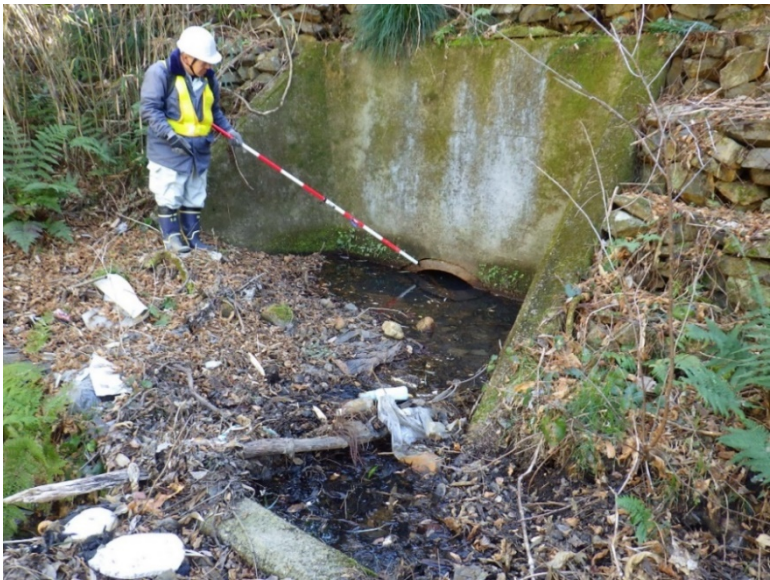
写真番号 17

横断管の吐出口の沈砂ますはほぼ埋まった状態にある。

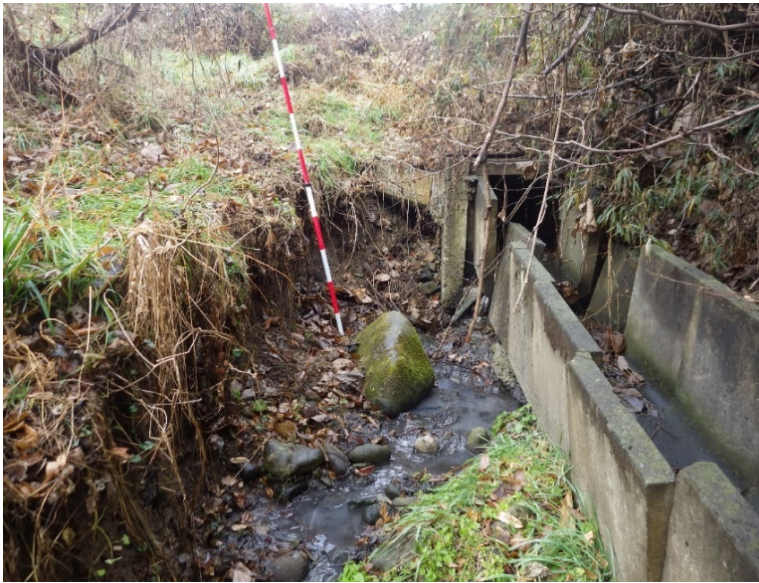
写真番号 13

のり尻位置で、浸食が生じている。

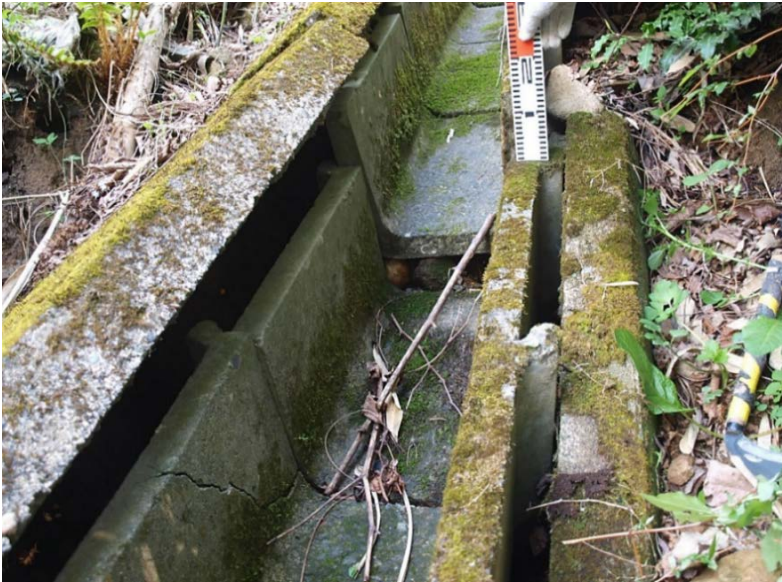
写真番号 14

排水施設背面の盛土材が流出しており、排水施設とシールコンクリートの間に空間が生じている。

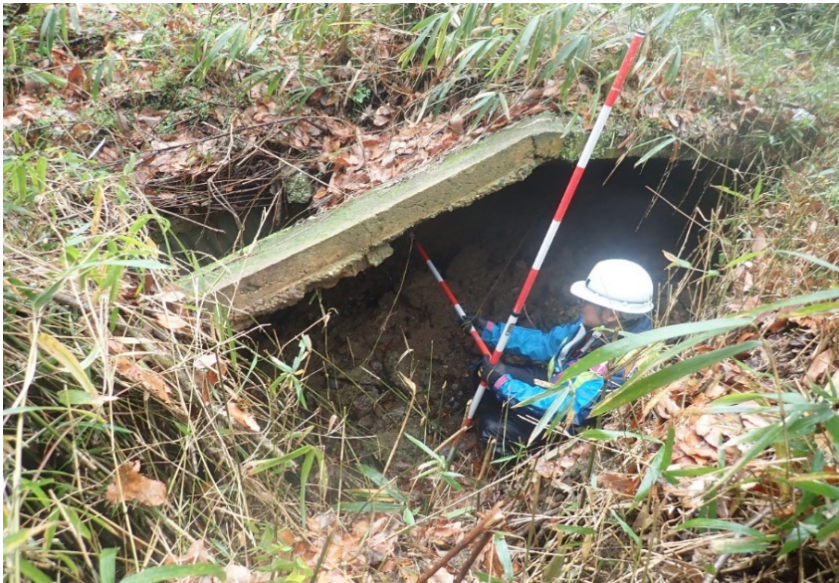
写真番号 15

排水路が破損し、周辺地盤が浸食、崩壊している。

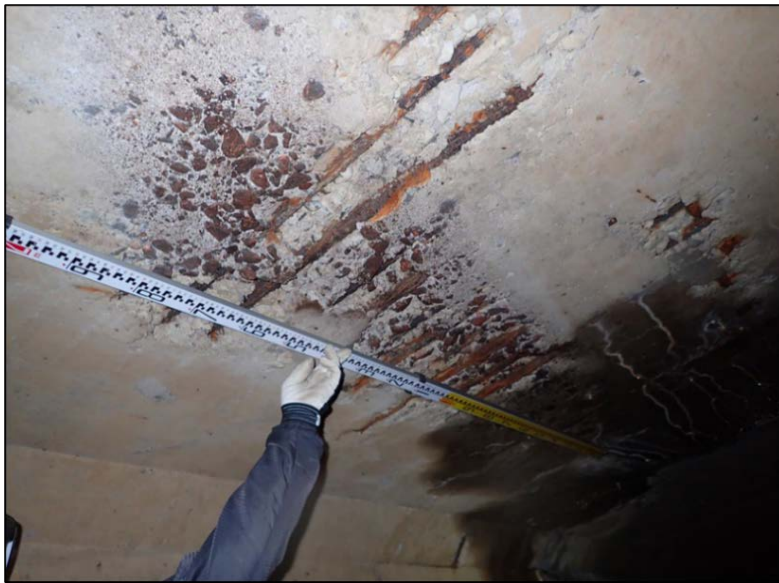
1

カルバート中間での断面欠損が見られる。

計測値1700mm×1000mm

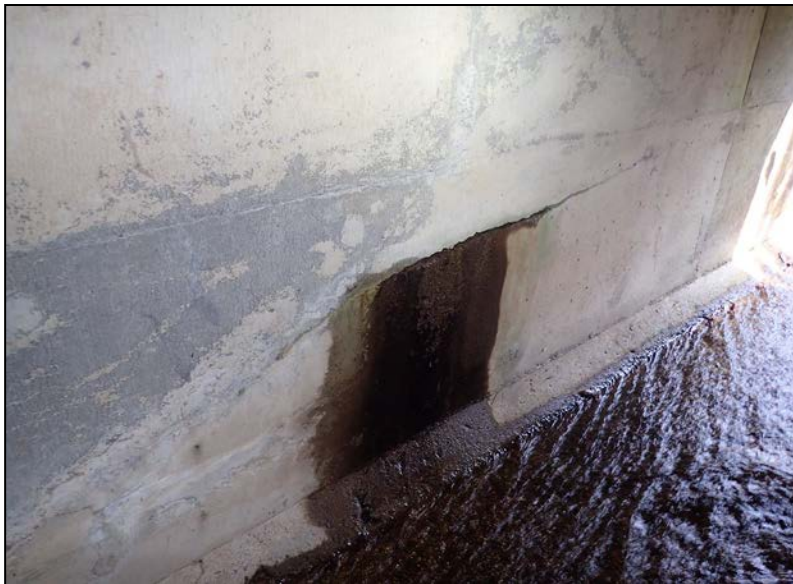
2

呑口付近のひび割れ・漏水が見られる。

計測値(ひび割れ幅)25mm

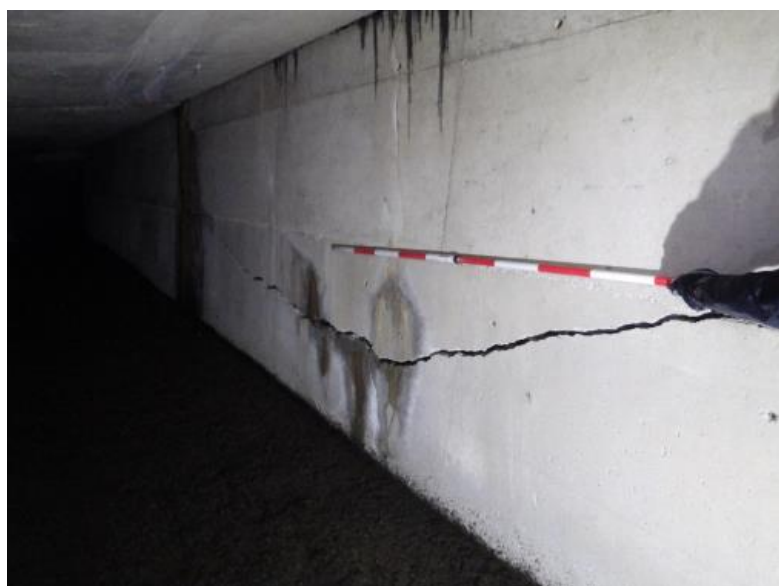
3

カルバートに亀裂が生じている。

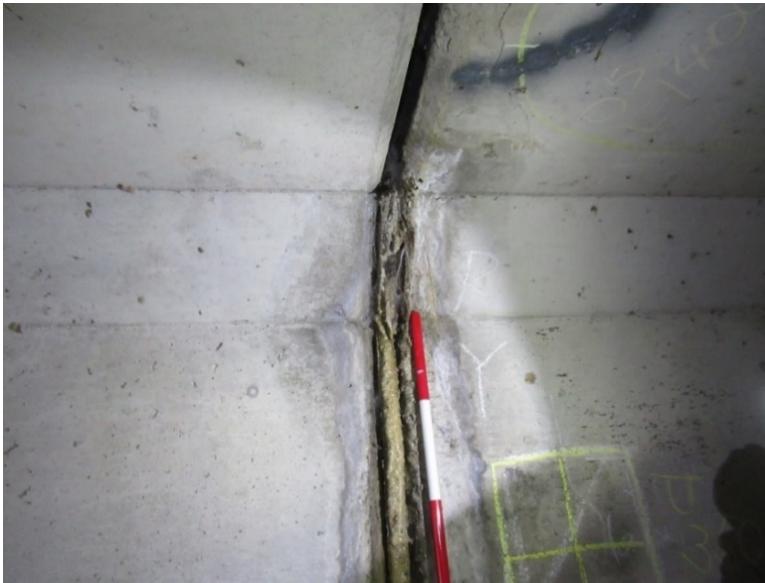
4

カルバート目地部から
しみ出し程度の湧水が見られ
る。

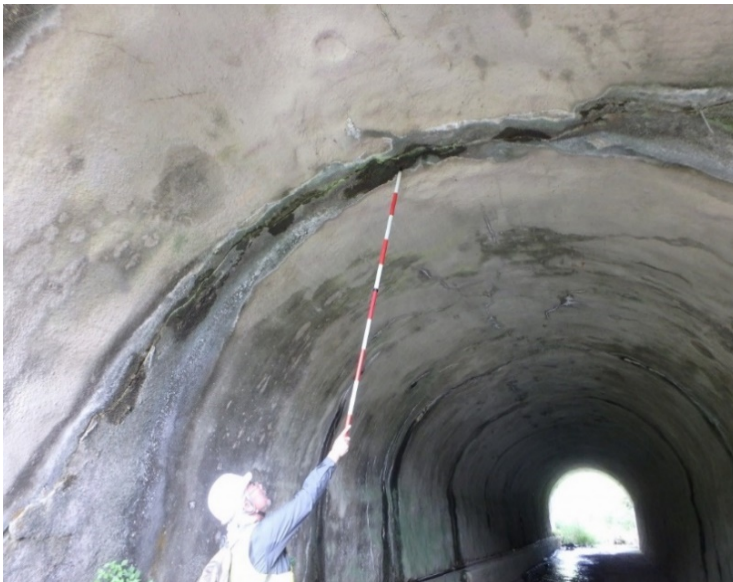
5

カルバートのひびわれからは
漏水が見られる。

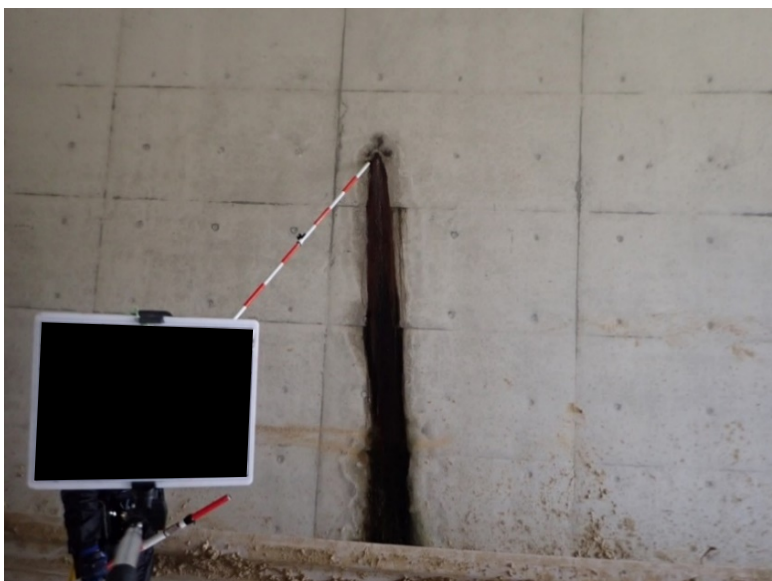
6

カルバートの側壁からしみ出
し程度の湧水が見られる。

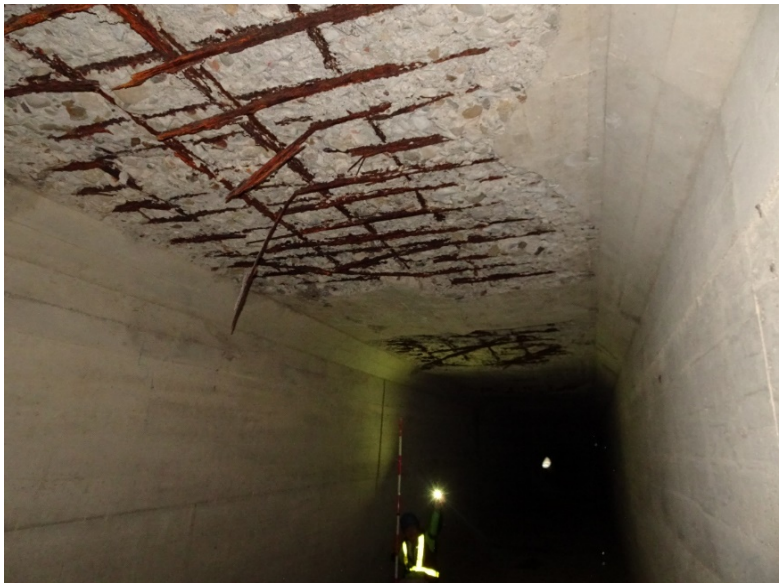
10

カルバート天端にコンクリートの剥離が生じており、鉄筋が露出し、腐食の進行が確認される。

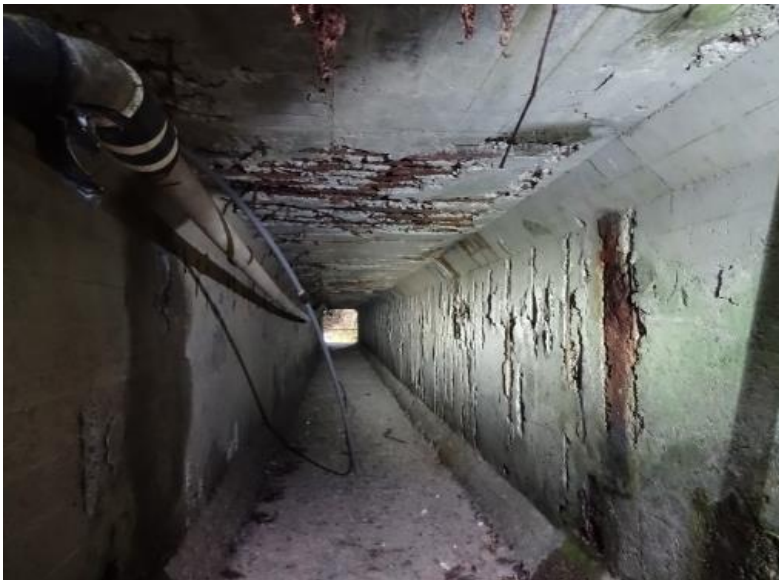
11

ボックス内全体に鉄筋が露出しており腐食が見られる。

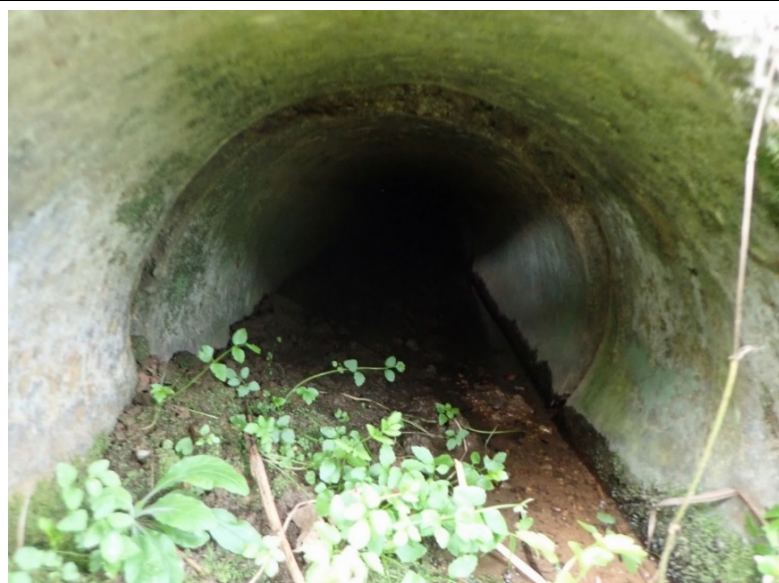
12

アーチカルバート内部に亀裂、ずれが見られる。

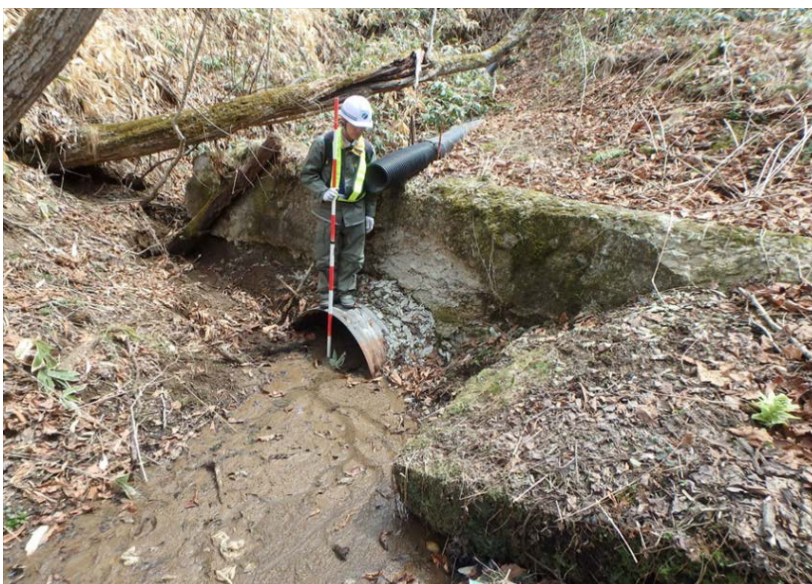
15

パイプカルバートの呑口部に土砂が堆積している。

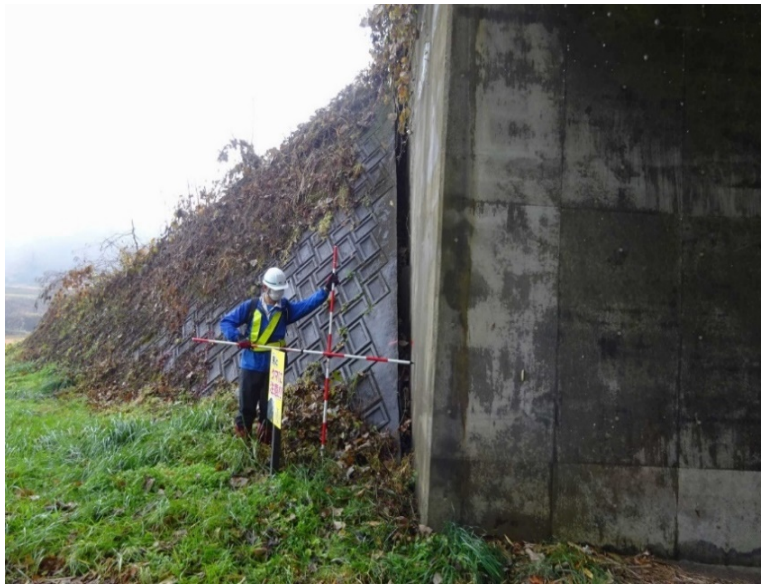
1

ブロック積とカルバートの接続部が開口している（開口幅14.1cm）。背面盛土の変状はみられない。

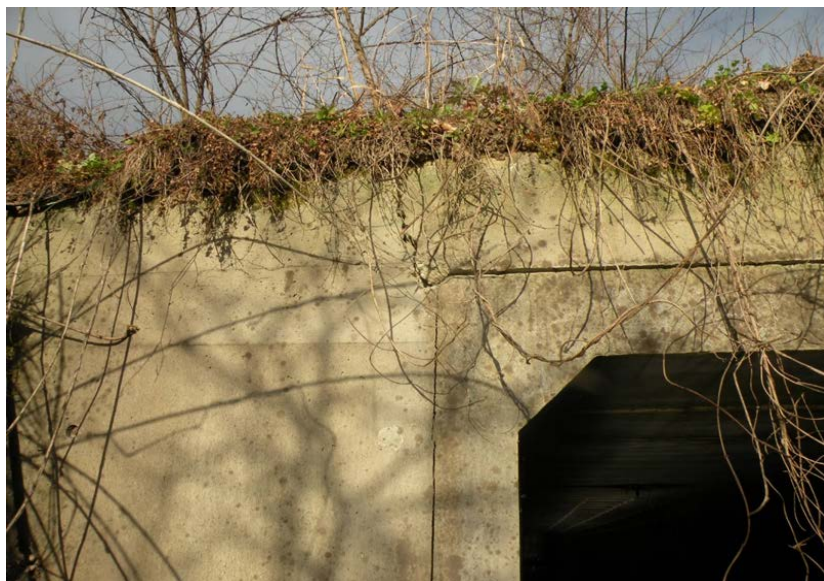
写真番号

カルバートと腰止め擁壁工との継目に開きが見られる。
開き：50mm

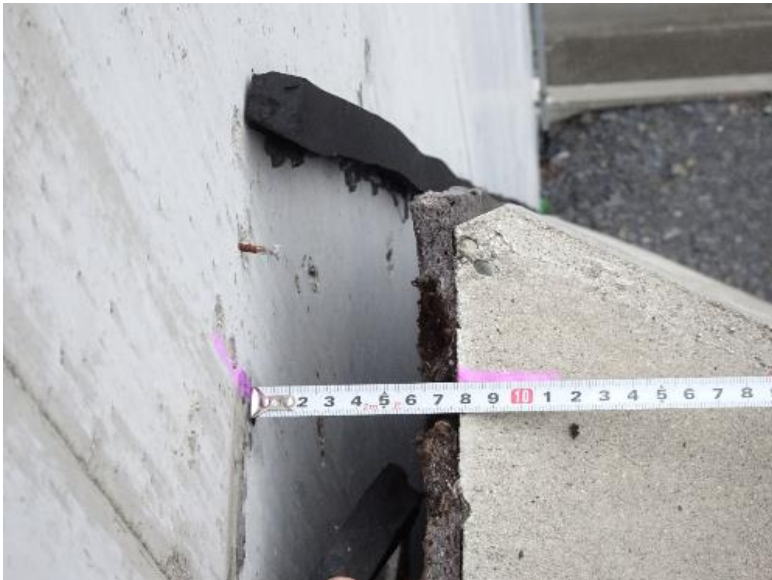
写真番号

翼壁のはく離が見られる。

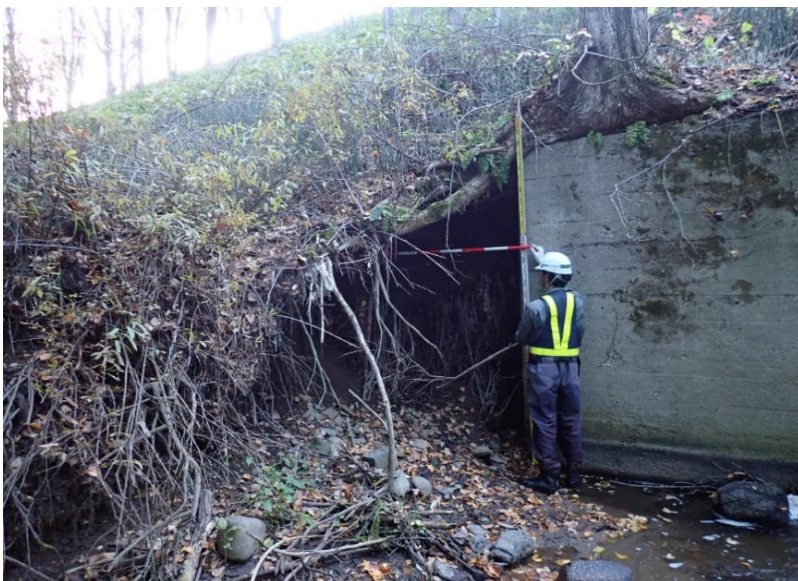
写真番号

カルバートの不等沈下に伴う擁壁との間に開きが見られる。

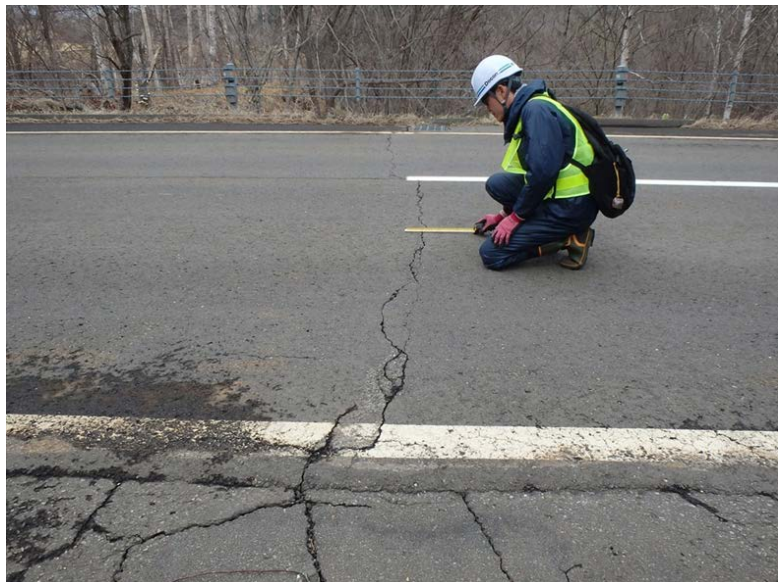
写真番号

路面を横断する亀裂が見られ
る。
開口幅W=2～3mm程度
一部補修跡も見られる。

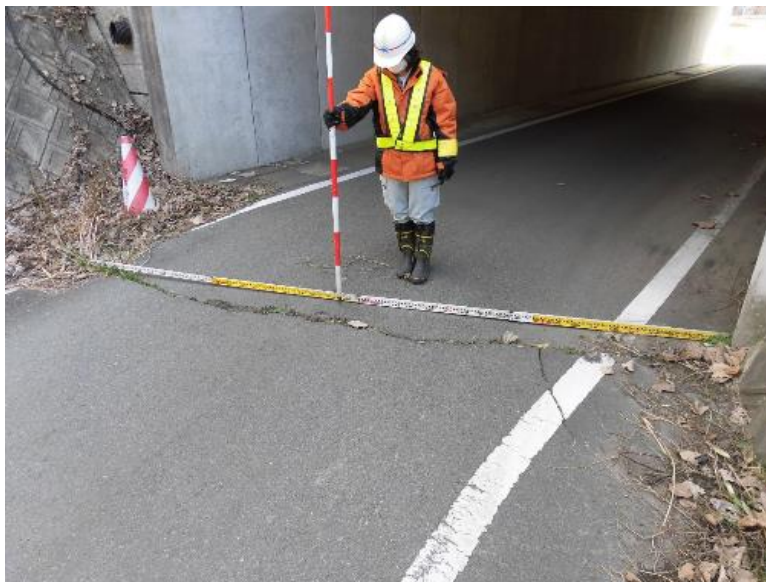
写真番号

内部道路の路面にひび割れ、段差が見られる。
