国総研資料 第1272号

令和6年3月

## 下水道用硬質瀝青管の実態及び管理に関する研究

Study on the actual condition and management of pitch fiber pipes for sewerage

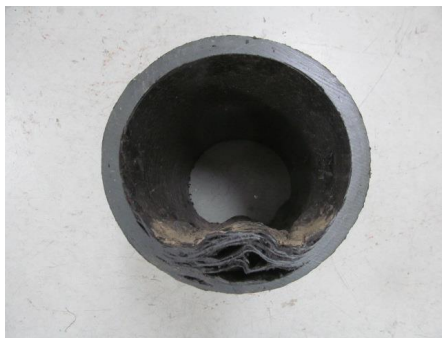
写真 3.2-10 供試体 1

(φ150、下部に円周方向の 1/4 程度の波打ち)

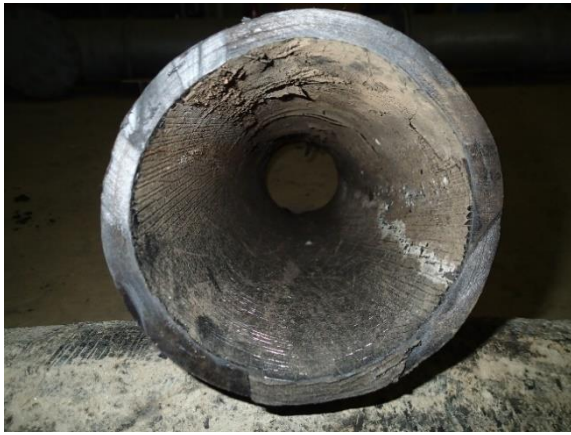
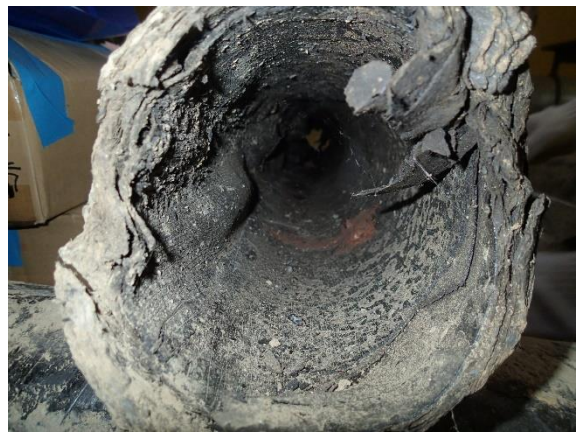
写真 3. 3-1 高圧洗浄試験に使用した硬質瀝青管の波打ちの程度の例  
(左上：波打ちの程度「なし」、右上：波打ちの程度「小」、下：波打ちの程度「中」)

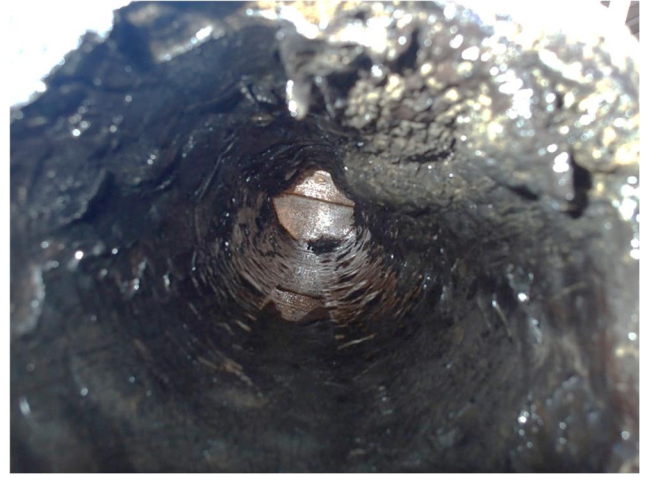
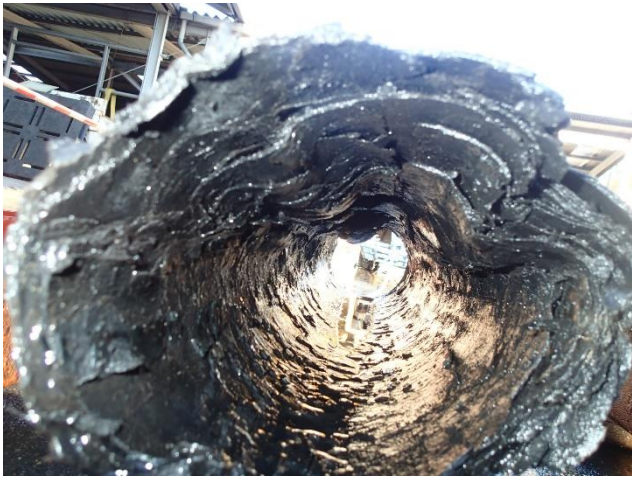
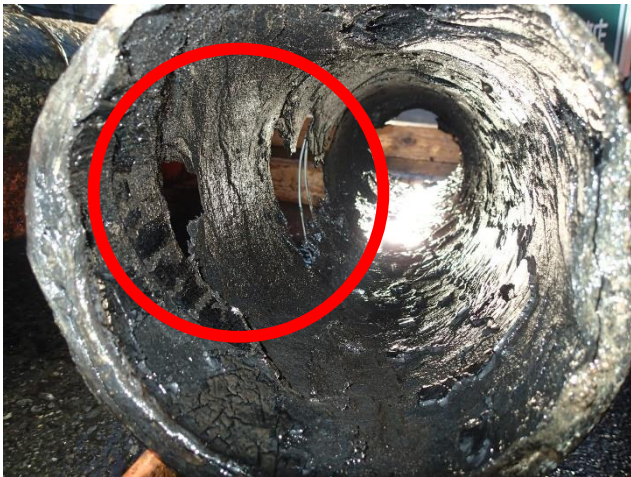
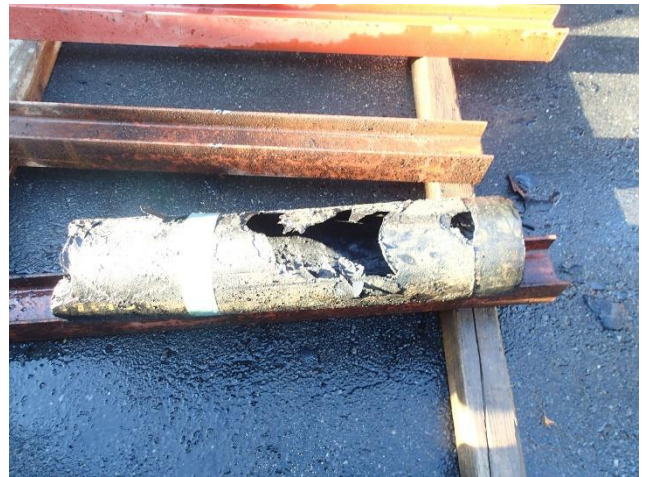
波打ちの程度「中」では、後方噴射ノズル又は前方噴射ノズルにおいて、洗浄時の圧力 10MPa では問題は見られなかったが、20MPa では後方噴射ノズル又は前方噴射ノズルを使用すると波打ち部分の剥離が確認された。

旋回ノズルを使用した場合は、洗浄時の圧力 10MPa で一部に穴が開いた。これは、部分的に薄肉になっていた可能性や、管口付近に穴が開いたことから、現場撤去時における損傷の影響も考えられる。洗浄時の圧力 20MPa では、試験中に硬質瀝青管に大きな穴が開くとともに、上部の波打ち部分が削り取られ、管厚が半分程度まで薄くなった。

写真 3.3-5 波打ちの程度「中」の高圧洗浄試験の状況  
（前方噴射ノズル、後方噴射ノズル、旋回ノズルの順に使用、洗浄時の圧力 20MPa）

高圧洗浄試験の結果をまとめたものを表 3.3-2 に示す。試験結果より、硬質瀝青管について、閉塞を解消する場合や更生の前処理で高圧洗浄を実施する場合は、旋回ノズルを使用せず、後方噴射ノズル又は前方噴射ノズルを使用するべきである。その際には、管を破損しないよう洗浄圧力に注意する必要がある。

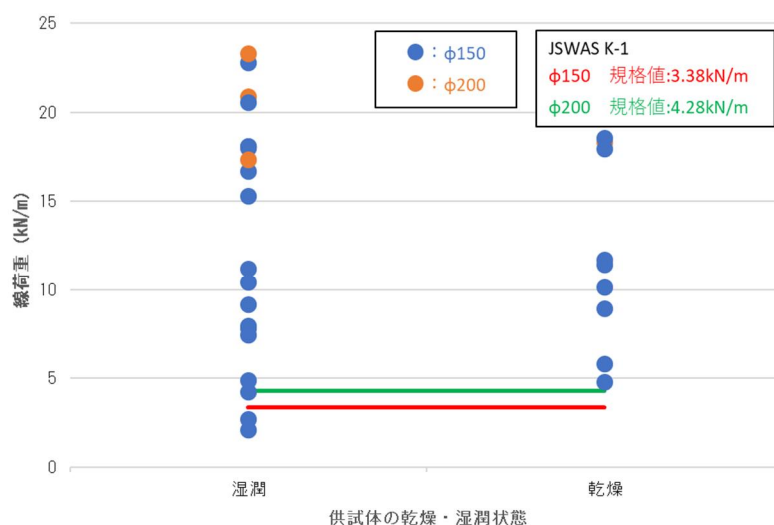
図 3.4-6 硬質瀝青管の乾燥・湿潤状態別の線荷重

乾燥状態、湿潤状態で整理したところ、図 3.4-6 のとおり、その影響は確認されなかった。

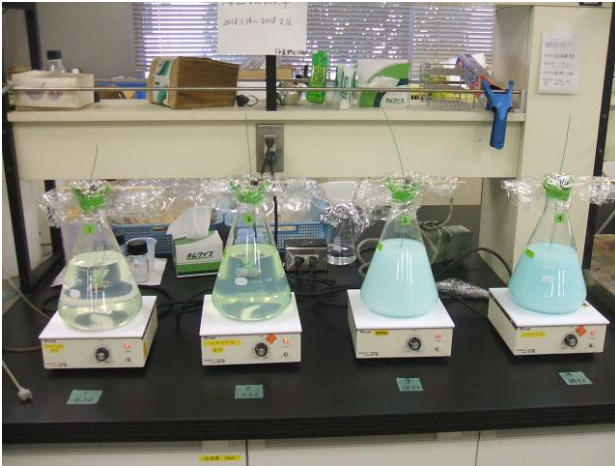
写真 II-7 洗剤水溶液浸漬試験の終了状況  
(左から①～④)

3.2.2 のとおり、元々の硬質瀝青管のコールタール含有率は 60%程度と推察され、1 か月の浸漬でコールタール含有率は 10%程度低下したと推察される。

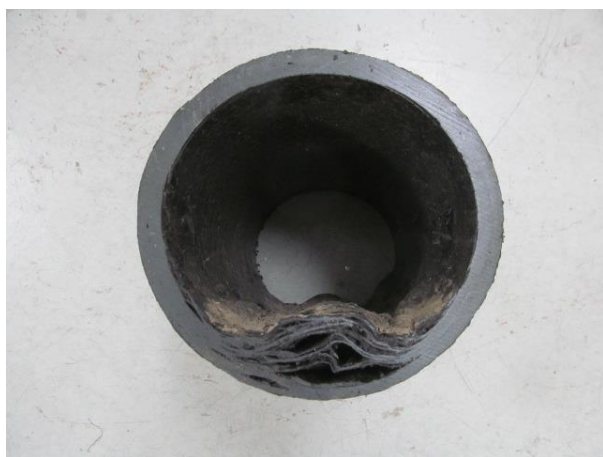
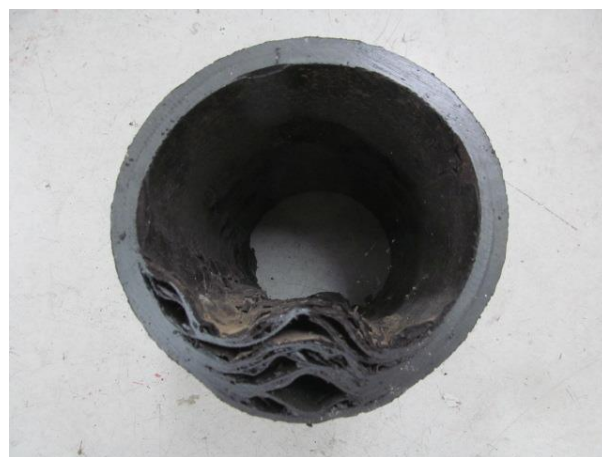
写真Ⅲ-1 偏平試験前（左：供試体 No. 1、右：供試体 No. 2）

No.	布設年代	管径 (mm)	波打ちの程度		線荷重(kN/m)
			管の円周に対し	管の内径に対し	
1	昭和47年頃	150	円周約1/4	約20%	10.12
2	昭和47年頃	150	円周約1/3	約30%	4.89

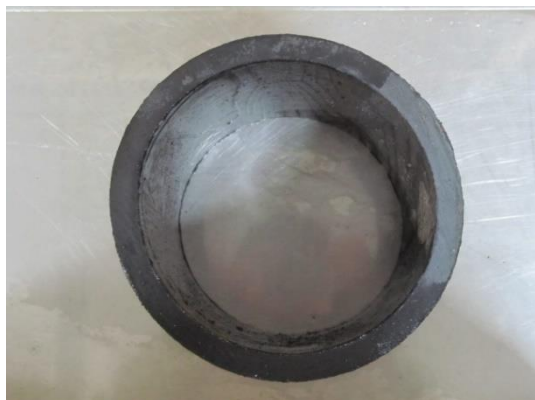
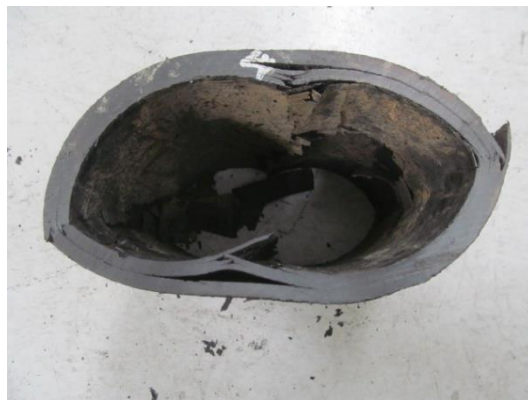
写真Ⅲ-6 供試体 No. 6（左：偏平試験前、右：偏平試験後）

No.	布設年代	管径 (mm)	波打ちの程度		線荷重(kN/m)
			管の円周に対し	管の内径に対し	
6	昭和50年頃	150	なし	なし	18.1
7	昭和49年	150	管全体	約10%	11.41
8	昭和49年	150	管全体	約10%	10.42

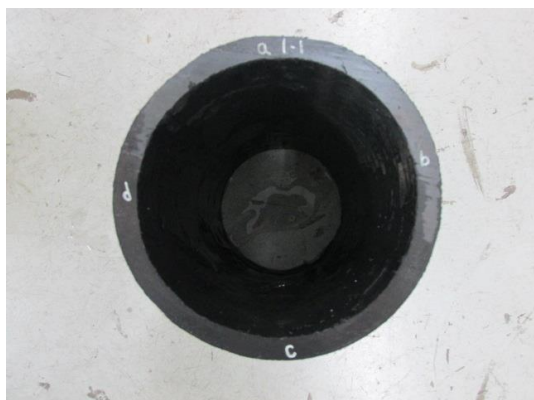
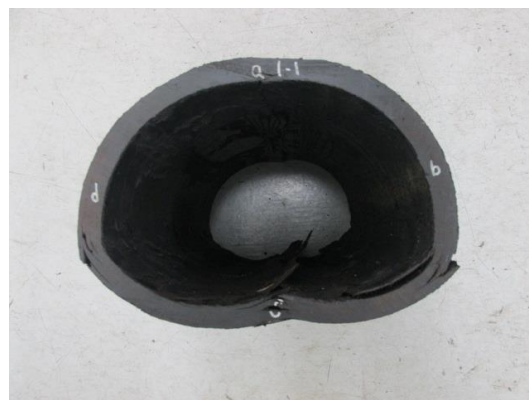
写真Ⅲ-9 供試体 No. 9（左：偏平試験前、右：偏平試験後）

No.	布設年代	管径 (mm)	波打ちの程度		線荷重(kN/m)
			管の円周に対し	管の内径に対し	
9	昭和46年頃	150	なし	なし	20.53
10	昭和46年頃	150	なし	なし	22.27
11	昭和46年頃	150	なし	なし	22.78

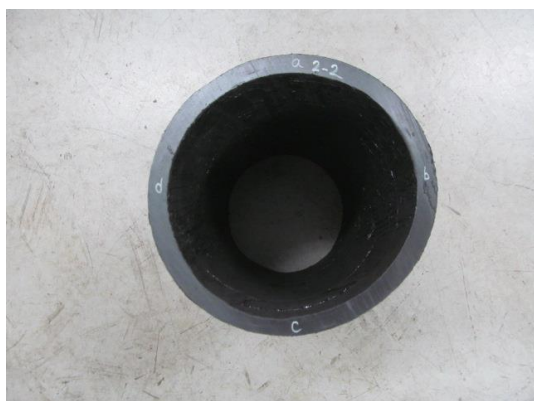
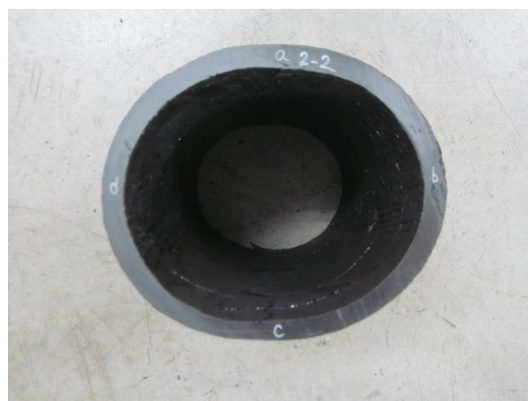
写真Ⅲ-12 供試体 No. 12（左：偏平試験前、右：偏平試験後）

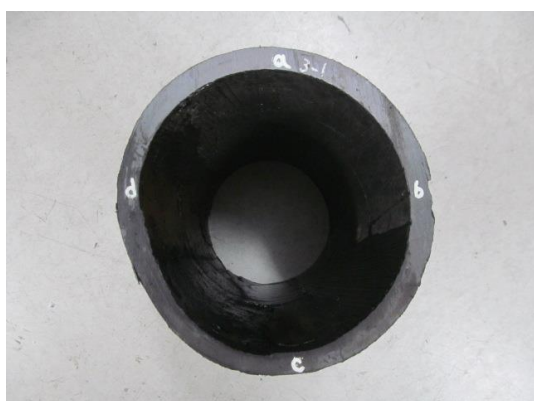
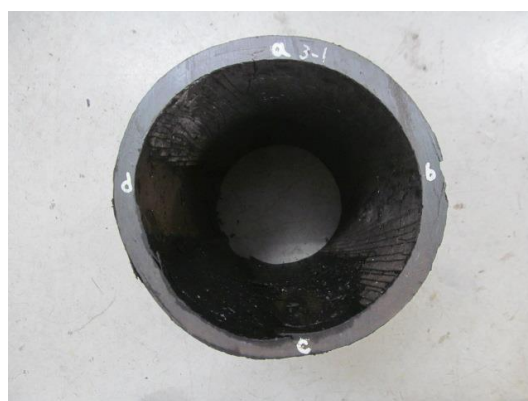
写真Ⅲ-13 供試体 No. 13（左：偏平試験前、右：偏平試験後）

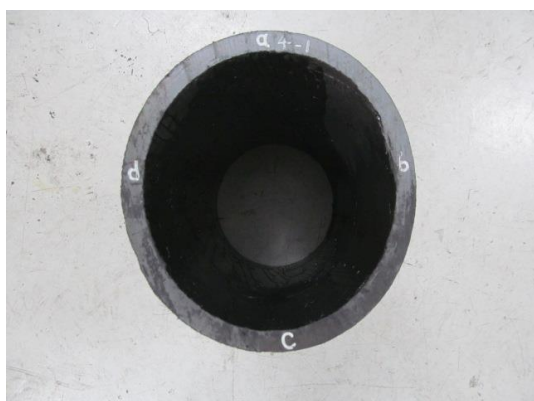
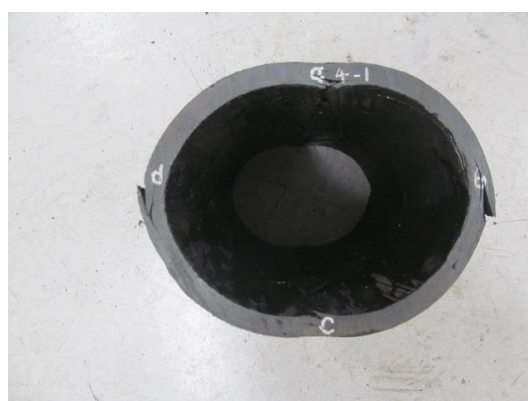
写真Ⅲ-14 供試体 No. 14（左：偏平試験前、右：偏平試験後）

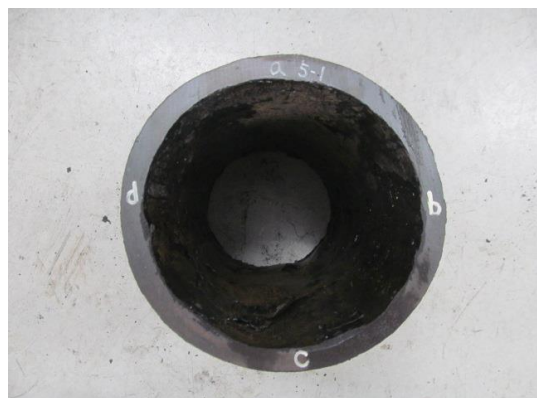
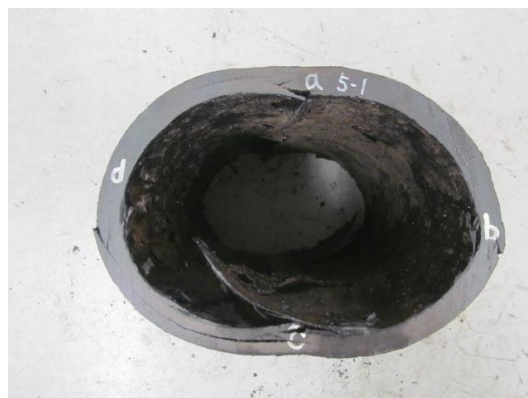
写真Ⅲ-15 供試体 No. 15（左：偏平試験前、右：偏平試験後）

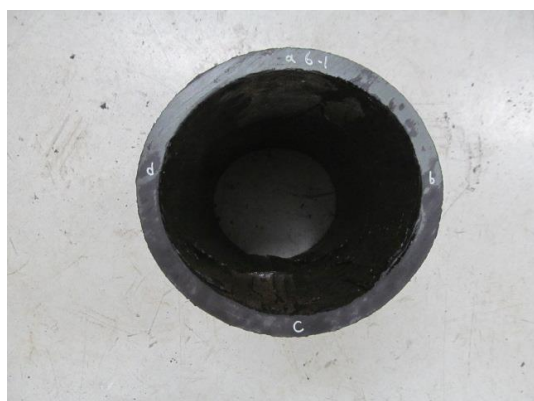
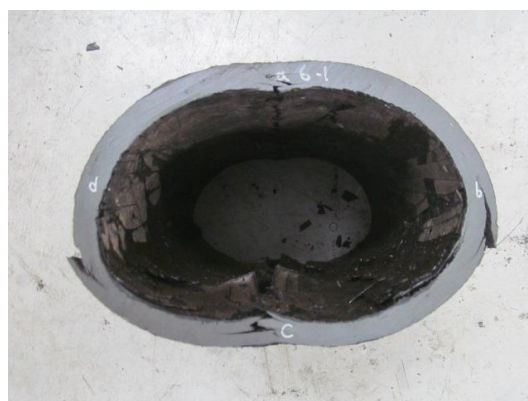
写真Ⅲ-16 供試体 No. 16（左：偏平試験前、右：偏平試験後）

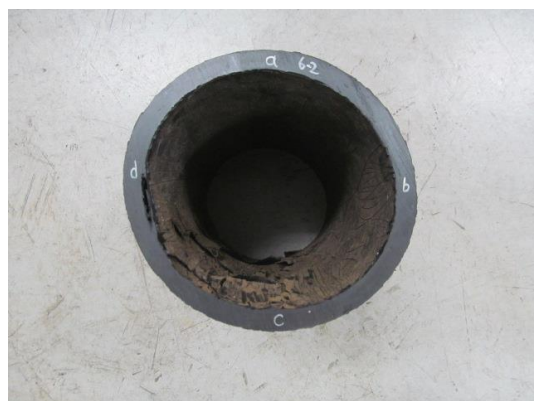
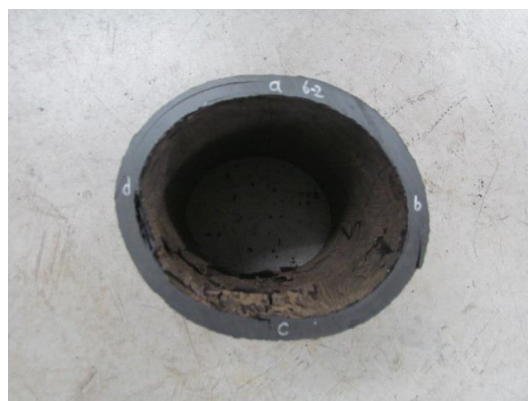
写真Ⅲ-17 供試体 No. 17（左：偏平試験前、右：偏平試験後）

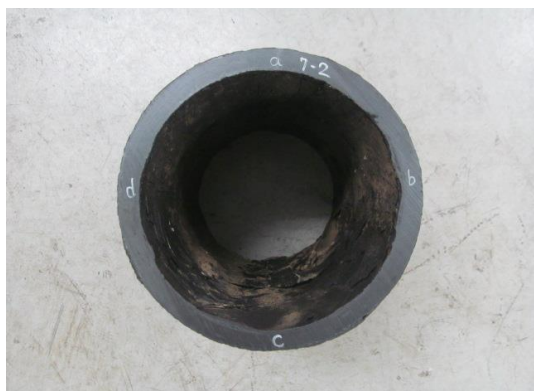
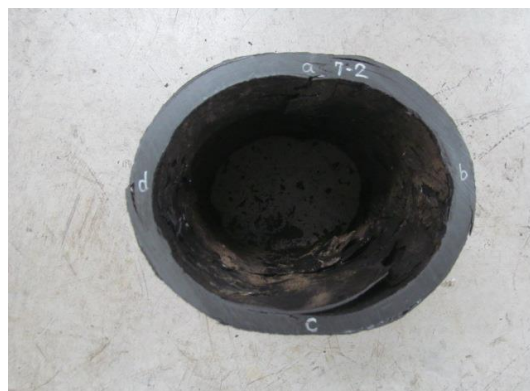
写真Ⅲ-19 供試体 No. 19（左：偏平試験前、右：偏平試験後）

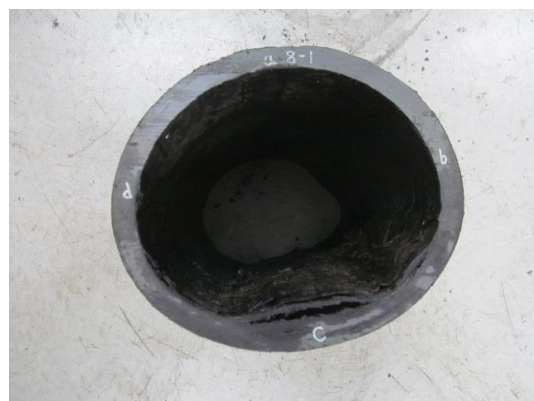
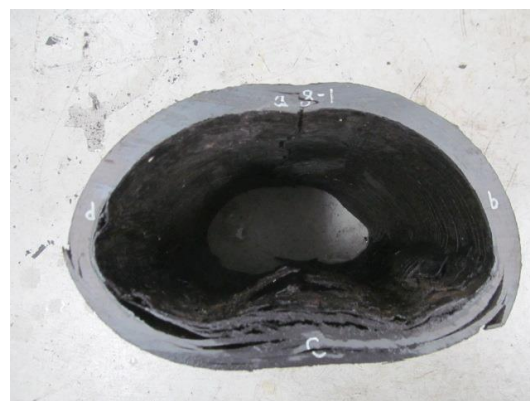
写真Ⅲ-20 供試体 No. 20（左：偏平試験前、右：偏平試験後）

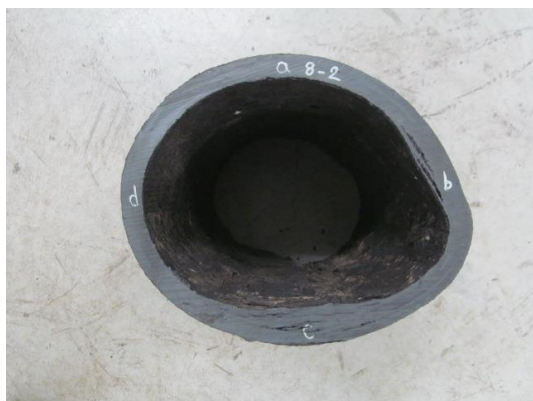
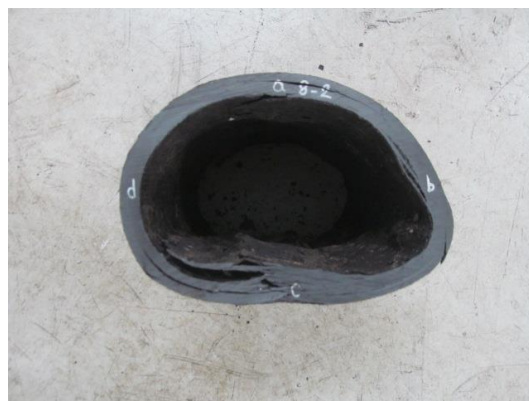
写真Ⅲ-21 供試体 No. 21（左：偏平試験前、右：偏平試験後）

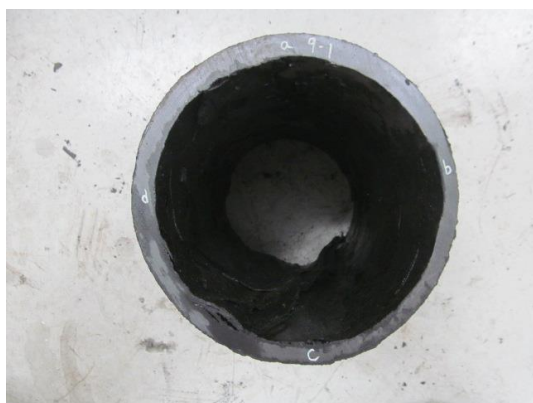
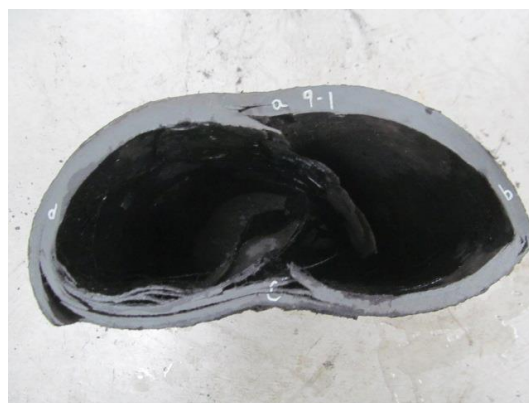
写真Ⅲ-22 供試体 No. 22（左：偏平試験前、右：偏平試験後）

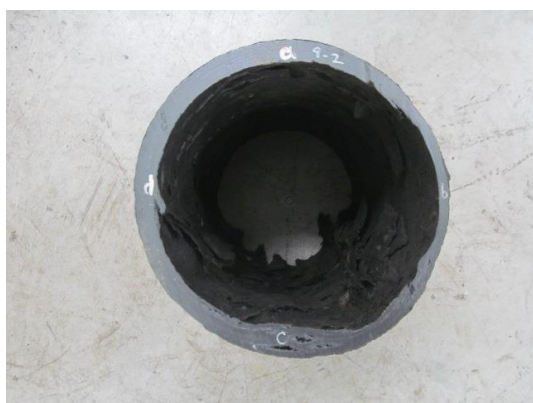
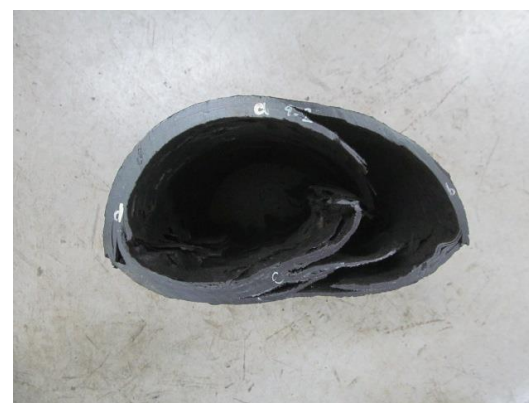
写真Ⅲ-23 供試体 No. 23（左：偏平試験前、右：偏平試験後）

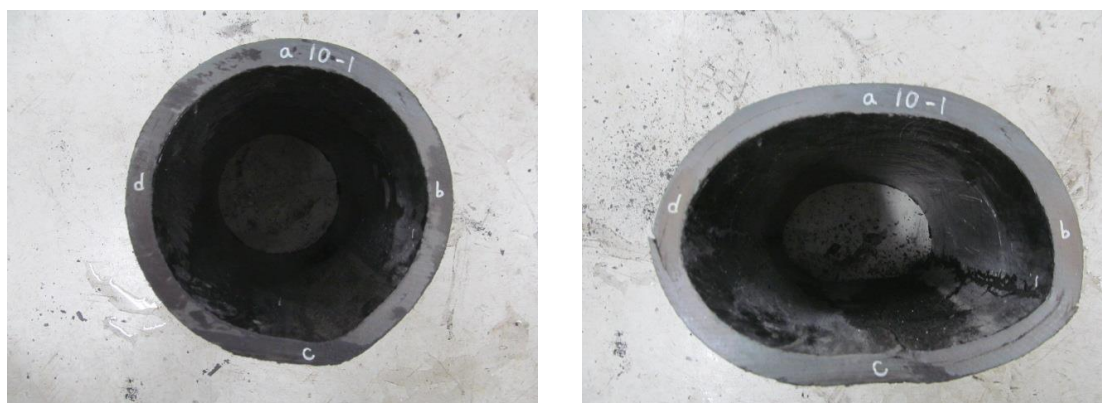
写真Ⅲ-24 供試体 No. 24（左：偏平試験前、右：偏平試験後）

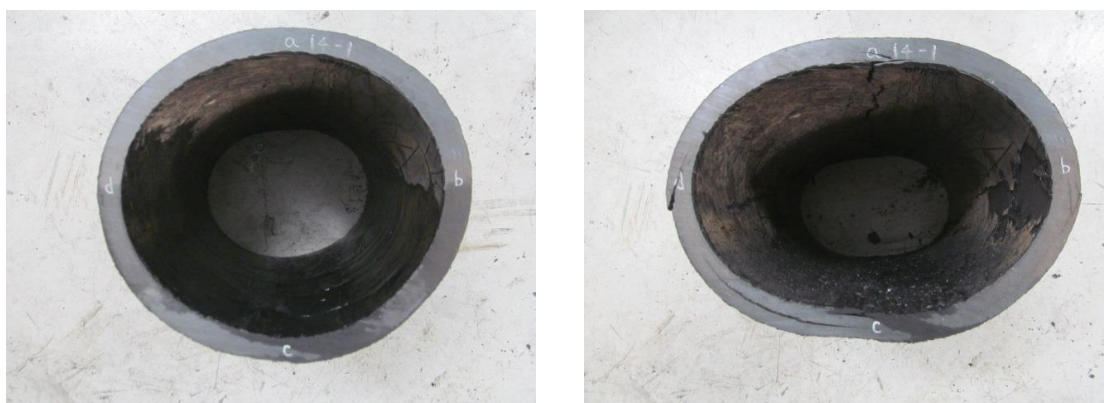
写真Ⅲ-30 供試体 No. 30（左：偏平試験前、右：偏平試験後）

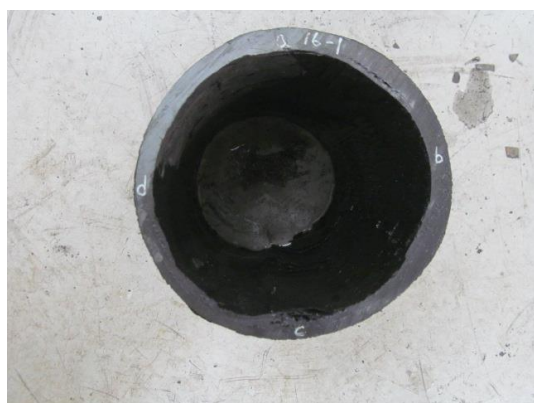
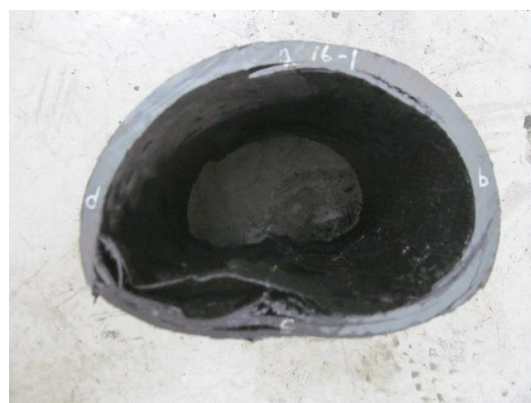
写真Ⅲ-33 供試体 No. 33（左：偏平試験前、右：偏平試験後）

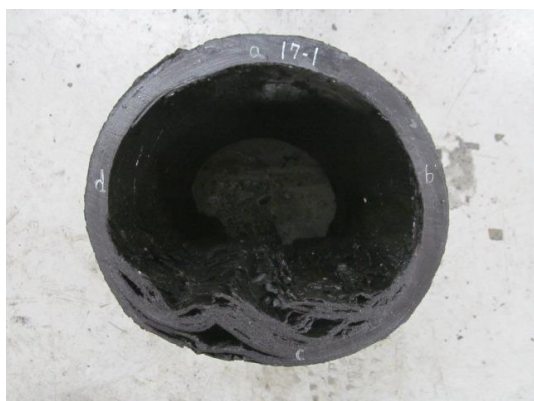
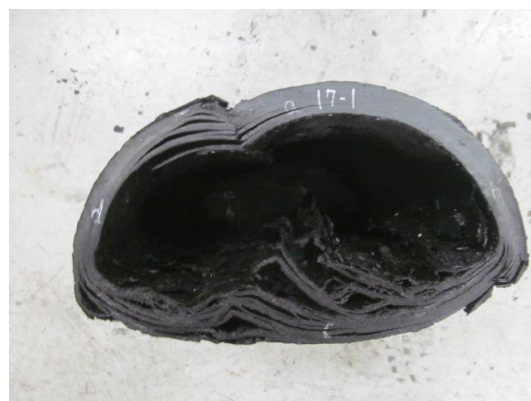
扁平試験の結果、硬質瀝青管の波打ちの程度（管の円周に対する割合、管の内径に対する割合）が大きくなるほど、残存耐荷強度が低くなる傾向が確認され、2つの供試体（No.27、No.34）の線荷重がJSWAS K-1のφ150の規格値3.38kN/mを下回った。No.27及びNo.34について、線荷重及び波打ちの程度を表3.4-3に、劣化状況を写真3.4-2に示す。

写真Ⅲ-34 供試体 No. 34（左：偏平試験前、右：偏平試験後）

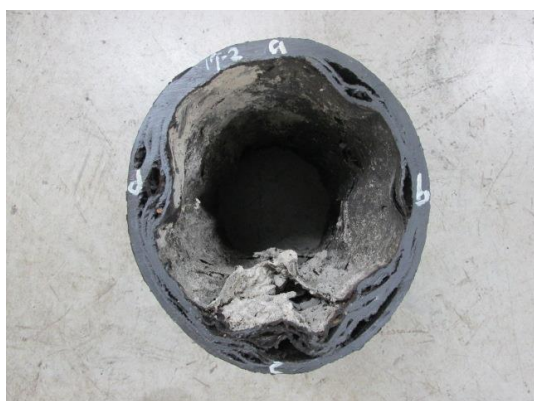
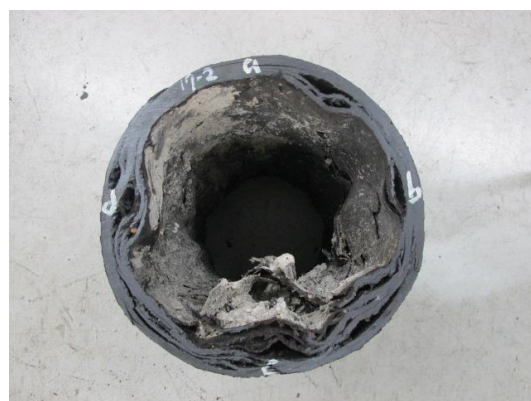
写真Ⅲ-35 供試体 No. 35（左：偏平試験前、右：偏平試験後）
