# 国土技術政策総合研究所資料

February 2018

下水道圧送管路における硫酸腐食箇所の効率的な調査技術導入ガイドライン(案)

Guideline for Introducing an Efficient Survey Technology for Force Main Damaged by Sulfuric Acid Corrosion

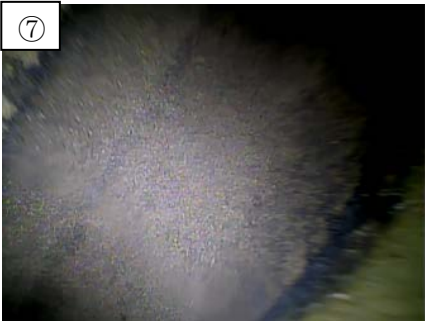
表 3.1-4(2) 管内面状況 (劣化度 : B ランク) (管頂側の約 180° を撮影)

<p>空気弁から下流側 21m</p>	<p>⑧</p>

そこで、モルタルライニングの変色、腐食が検出された場合は、速やかに修繕・改築計画を策定し、5年以内に修繕または改築を実施する。

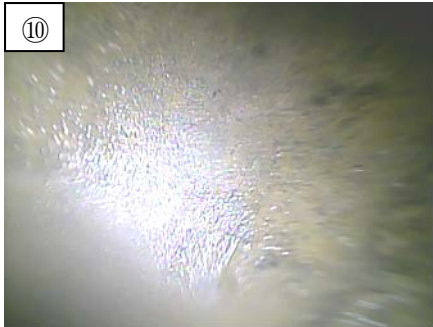
表 3.1-4(3) 管内面状況 (劣化度: 異常なし) (管頂側の約 180° を撮影)

<p>⑩</p> <p>空気弁から下流側 32m</p>

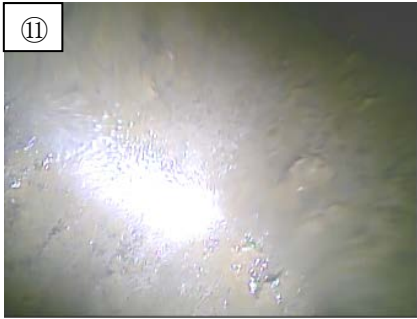
表 3.1-4(4) エポキシ樹脂粉体塗装の管内面状況 (劣化度: 異常なし) (管頂側の約 180° を撮影)

<p>⑪</p> <p>空気弁から下流側 1.5m (曲管)</p>

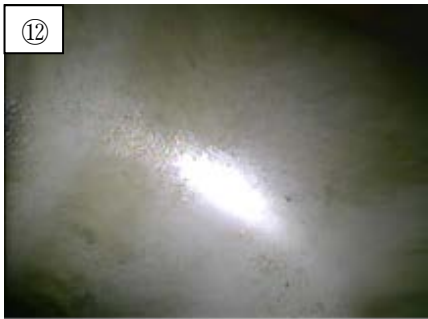
<p>⑫</p> <p>空気弁から下流側 5m (曲管)</p>

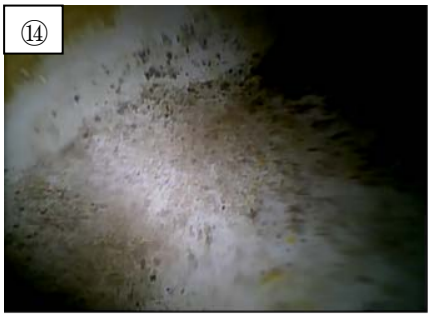
<p>⑬</p> <p>モルタルライニング</p> <p>エポキシ樹脂粉体塗装</p> <p>空気弁から下流側 7.5m (曲管)</p>

<p>⑭</p> <p>空気弁から下流側 15m (曲管)</p>
<p>直管 (モルタルライニング) が鉄部腐食した A ランクの範囲でも腐食なし</p>

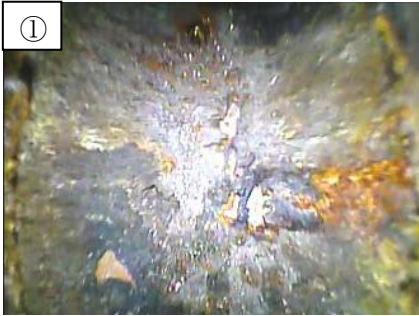
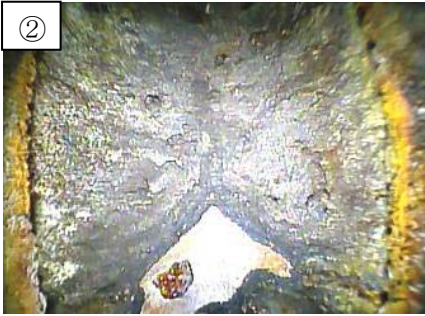
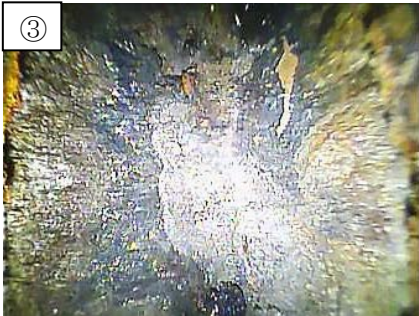
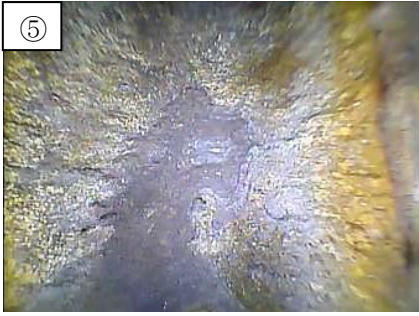
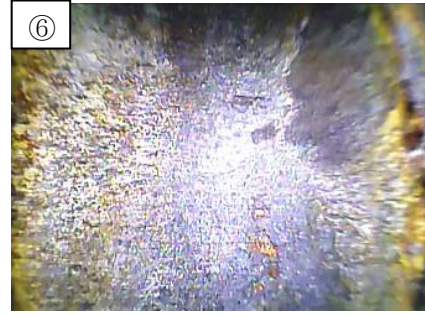
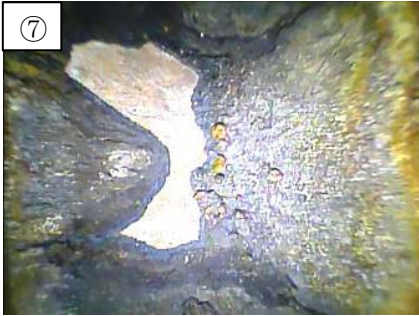
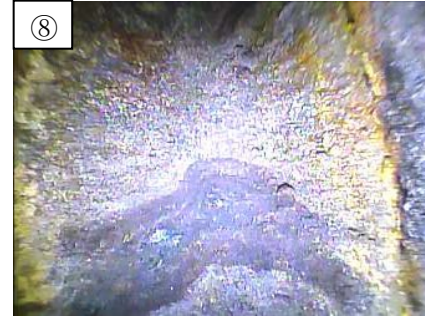
表 3.3-4(1) 管内面状況 (劣化度 : A ランク) (管頂側の約 180° を撮影)

- ① 圧送管路の劣化度を表 3.3-3 に示すようにランク分けできた。
- ② 空気弁 3 の下流側は、視覚調査を行った 32m の全線にわたって鉄部が腐食しており、劣化度 A ランクであった。空気弁 3 からの距離による劣化度の違いは見られなかった。
- ③ 調査範囲内に T 字管（タールエポキシ樹脂塗装）が 1 個布設されていたが、鉄部腐食が発生しており劣化度ランク A であった。

空気弁からの距離	劣化度	管内面の腐食状況
下流側 0m～32m	Aランク	<ul style="list-style-type: none"> <li>・直管(モルタルライニング)は、鉄部腐食が発生していた。</li> <li>・T字管(タールエポキシ樹脂塗装)が布設されていたが、鉄部腐食が発生していた。</li> <li>・空気弁からの距離による劣化度の違いは見られなかった。</li> </ul>

モルタルライニング (空気弁下流側 0m~32m) の事例

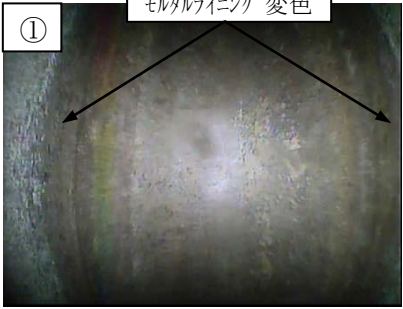
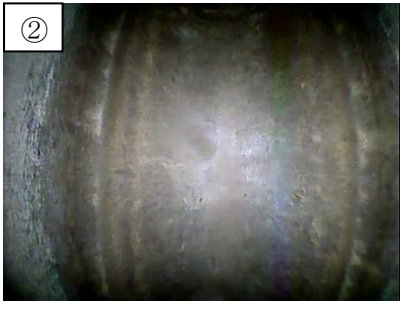
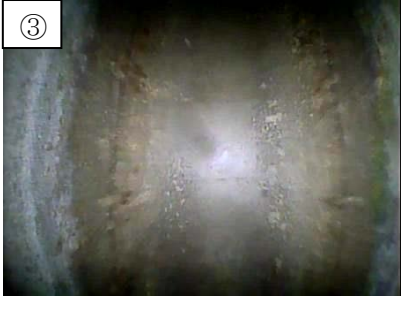
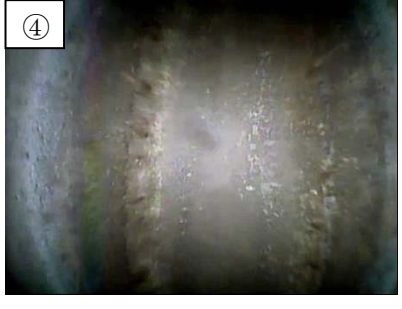
表 3.4-5(1) 管内面状況 (劣化度 : B ランク) (管頂側の約 180° を撮影)

- ① 圧送管路の劣化度を表3.4-4に示すようにランク分けできた。
- ② 空気弁1の下流側1m～13m及び上流側1m～16mの区間では、管側部でモルタルライニングが変色しており、劣化度Bランクであった。
- ③ 一方、空気弁1の下流側14m～28mの区間では、管頂部に鉄部腐食（劣化度Aランク）が見られ、下流に行く程腐食範囲が広がっていた。
- ④ 調査範囲内に異形管（タールエポキシ樹脂塗装）が2個（T字管及び曲管）布設されていたが、どちらも鉄部腐食が発生しており劣化度Aランクであった。

空気弁からの距離	劣化度	管内面の状況
下流側 1～13m	Bランク	直管(モルタルライニング)に鉄部腐食は見られなかったが、管側部でモルタルライニングが変色していた。
下流側 14～28m	Aランク	直管(モルタルライニング)は、管頂部が鉄部腐食していた。下流に行く程腐食範囲は広がっていた。 28mの地点に布設されていた曲管(タールエポキシ樹脂塗装)にも鉄部腐食が発生していた。
上流側 1～16m	Bランク	直管(モルタルライニング)に鉄部腐食は見られなかったが、管側部でモルタルライニングが変色していた。
空気弁近傍 前後1m	Aランク	T字管(タールエポキシ樹脂塗装)が布設されていたが、鉄部腐食が発生していた。

モルタルライニング (空気弁下流側 1m~13m) の事例	
<p>①</p> <p>モルタルライニング変色</p>

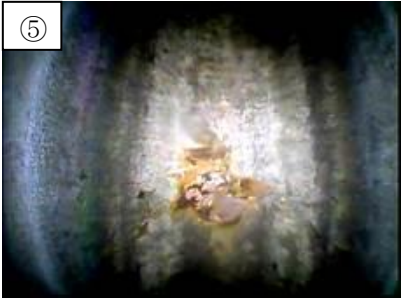
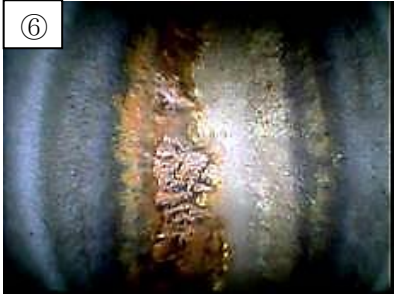
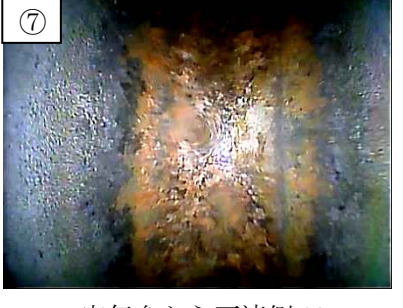
表 3.4-5(2) 管内面状況 (劣化度 : A ランク) (管頂側の約 180° を撮影)

モルタルライニング (空気弁下流側 14m~28m) の事例	
<p>⑤</p>

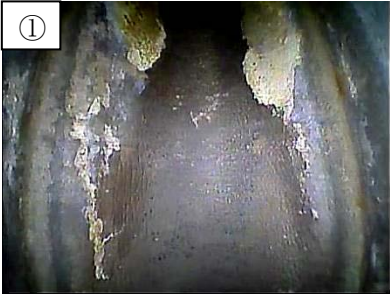
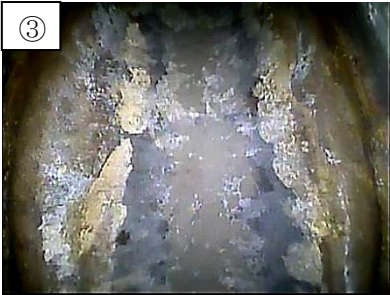
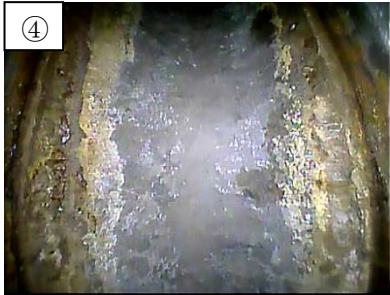
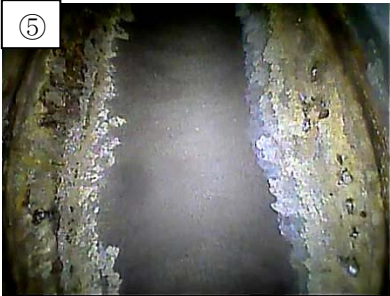
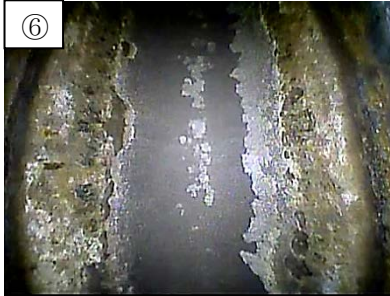
表 3.4-7(1) 管内面状況 (劣化度 : B ランク) (管頂側の約 180° を撮影)

- ① 圧送管路の劣化度を表 3. 4-6 に示すようにランク分けできた。
- ② 空気弁 2 の下流側は、視覚調査を行った 30m の全線にわたってモルタルライニングの腐食が明らかに進行しており、劣化度 B ランクであった。空気弁 2 からの距離による劣化度の違いは見られなかった。
- ③ 調査範囲内に異形管（タールエポキシ樹脂塗装）が 2 個（T 字管及び曲管）布設されていたが、どちらも鉄部腐食が発生しており劣化度ランク A であった。

空気弁からの距離	劣化度	管内面の状況
下流側 1～30m	Bランク	<ul style="list-style-type: none"> <li>・直管(モルタルライニング)に鉄部腐食は見られなかったが、管側部でモルタルライニングの腐食が明らかに進行していた。</li> <li>・空気弁からの距離による劣化度の違いは見られなかった。</li> </ul>
上流側2m～ 下流側1m	Aランク	<ul style="list-style-type: none"> <li>・曲管及びT字管(ともにタールエポキシ樹脂塗装)が布設されていたが、鉄部腐食が発生していた。</li> </ul>

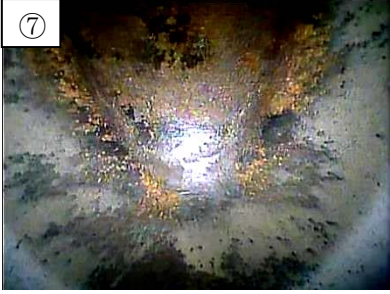
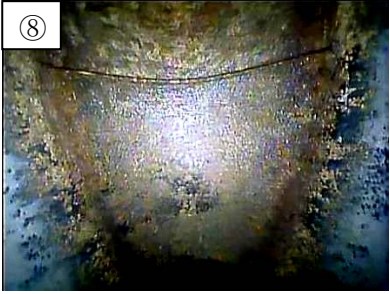
表 3.4-7(2) タールエポキシ樹脂塗装の管内面状況 (劣化度 : A ランク) (管頂側の約 180° を撮影)

空気弁から上流側 2m (曲管)	空気弁直下 (T字管)

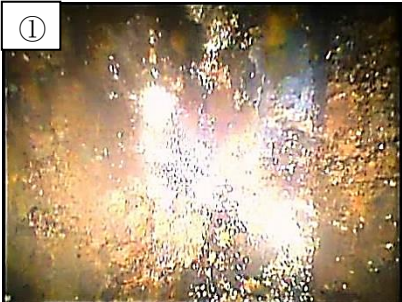
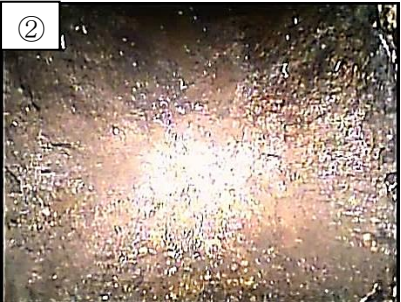
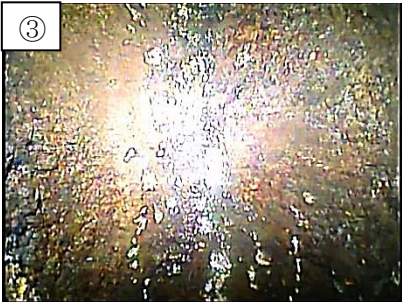
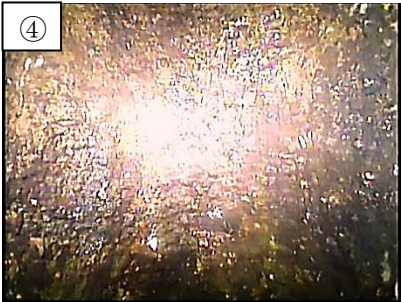
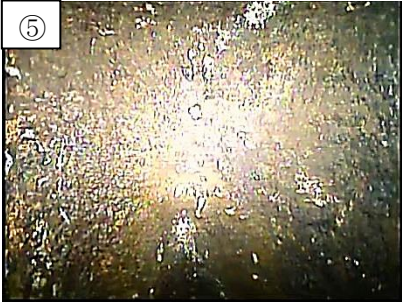
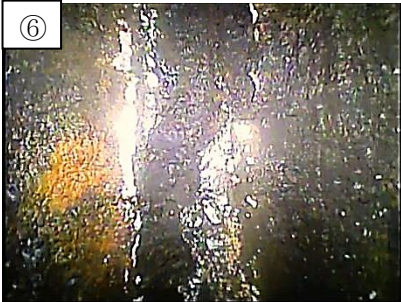
表 3.5-5(1) 管内面状況 (劣化度 : A ランク) (管頂側の約 180° を撮影)

モルタルライニング (空気弁下流側 0m~31m) の事例	
①

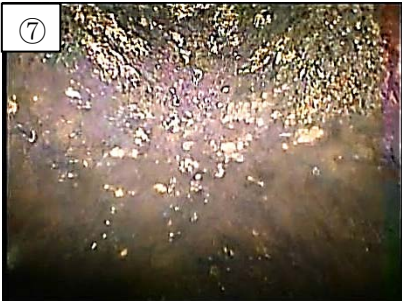
表 3.5-5(2) 管内面状況 (劣化度 : A ランク) (管頂側の約 180° を撮影)

モルタルライニング (空気弁上流側 1m~2m) の事例
⑦

空気弁から上流側 1m

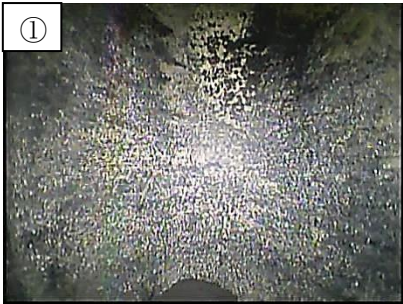
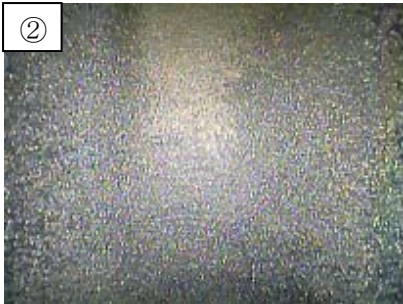
表 3.5-7(1) 管内面状況 (劣化度: 異常なし) (管頂側の約 180° を撮影)

空気弁からの距離	劣化度	管内面の状況
下流側 1m～3m	異常なし	・直管(モルタルライニング)の表面に変色は見られず、全面均一であった。
下流側 4m～31m	Bランク	・直管(モルタルライニング)は、管側部でモルタルライニングが変色していた。 ・異形管(エポキシ樹脂粉体塗装)が1個布設されていたが、腐食は見られず健全であった。
上流側 0m～2m	異常なし	・直管(モルタルライニング)の表面に変色は見られず、全面均一であった。 ・曲管及びT字管(ともにエポキシ樹脂粉体塗装)が布設されていたが、腐食は見られず健全であった。

モルタルライニング (空気弁下流側 1m~3m) の事例

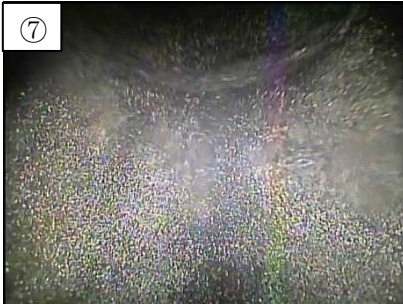
表 3.5-7(3) 管内面状況 (劣化度: 異常なし) (管頂側の約 180° を撮影)

モルタルライニング (空気弁上流側 1m~2m) の事例

<p>⑦</p> <p>空気弁から上流側 1m</p>

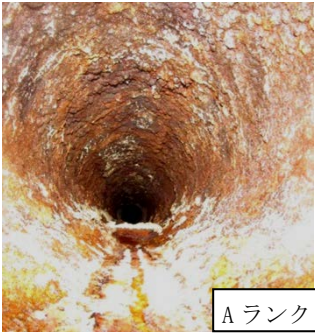
- ①デジタルカメラを用いた調査では、空気弁の下流側、上流側とも直管（モルタルライニング）に激しい鉄部腐食が確認できた（Aランク）。
- ②本調査機器を用いた調査でも、調査を行った上流側 1m～下流側 31m の全区間で激しい鉄部腐食が確認された（Aランク）。

<p>Aランク</p>

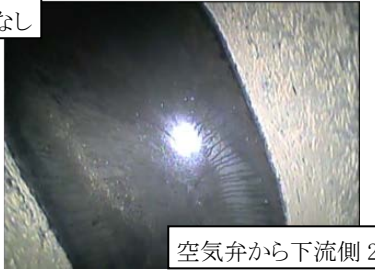
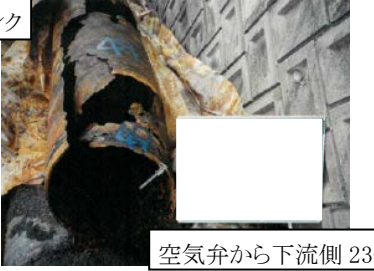
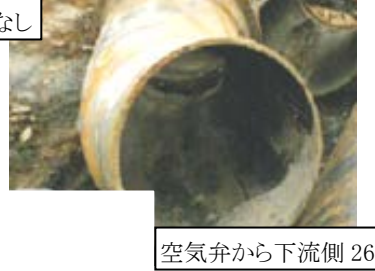
表 3-2 各管路での調査事例

事業体	モルタルライニング（直管）	エポキシ樹脂粉体塗装（異形管）
I流域下水道	Aランク
