平成 28 年（2016 年）熊本地震

# 熊本地震における建築物被害の 原因分析を行う委員会 報告書

平成 28 年 9 月

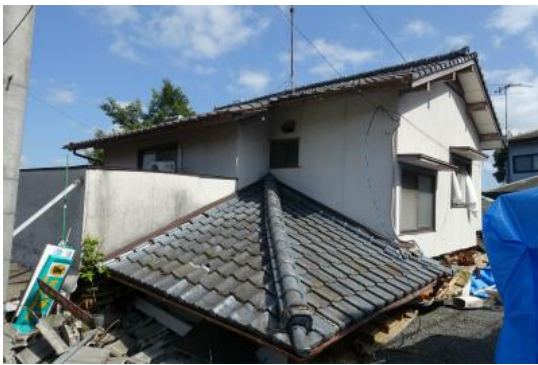
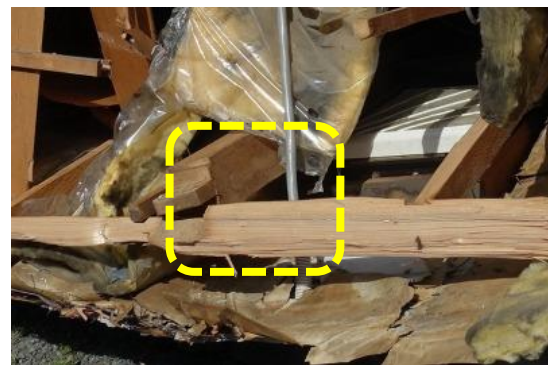
④新耐震の木造の倒壊(ここでは大破を除く)が102棟<sup>\*1</sup>確認された。筋かい端部が釘打ち程度  
35 の軽微な接合方法であったものが多く確認された(写真3.3-2~3.3-3)。

写真 3.3-2 倒壊した木造住宅

写真 3.3-3 写真 3.3-2 の住宅の柱頭部

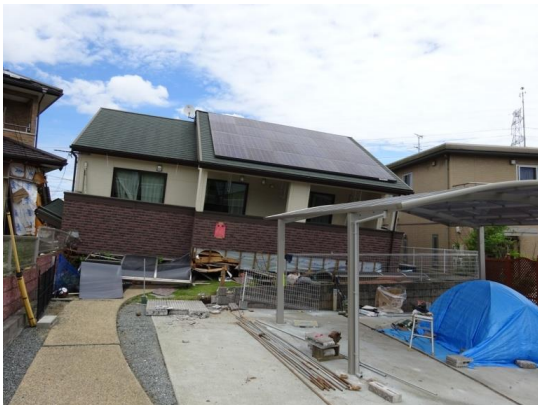
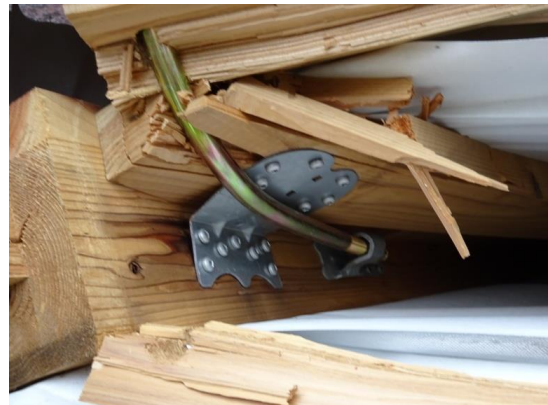
写真 3.3-4 倒壊した木造住宅

写真 3.3-5 写真 3.3-4 の建物の写真筋かい端部、柱脚接合部

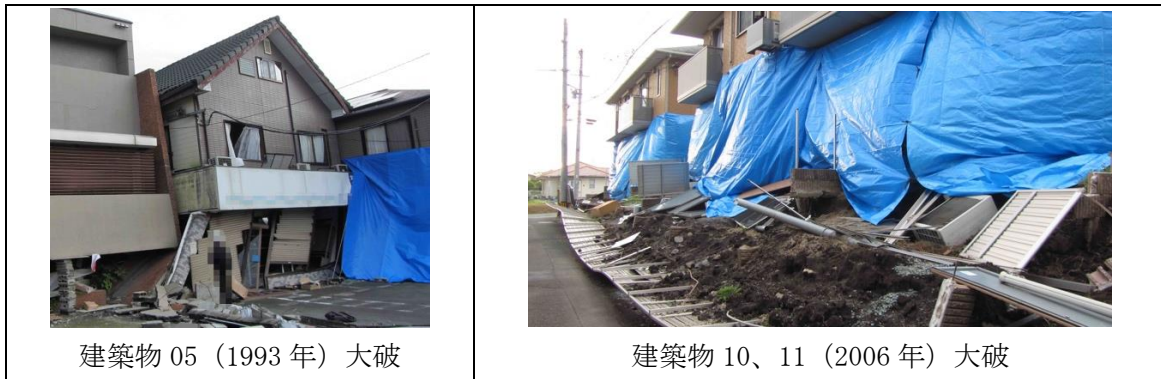
- 20 ・特徴 1) 建設年が 1980 年以前と推定されるもの又は古いタイプの部材（日の字柱）を用いたもの
- ・特徴 2) 隣の倒壊した建築物による力の作用、宅地擁壁部分の崩壊等の当該建築物以外の周辺状況による何らかの影響があったと推定されるもの
- ・特徴 3) 溶接部等で破断が生じていたもの

写真 3.4-2 特徴 2) の事例

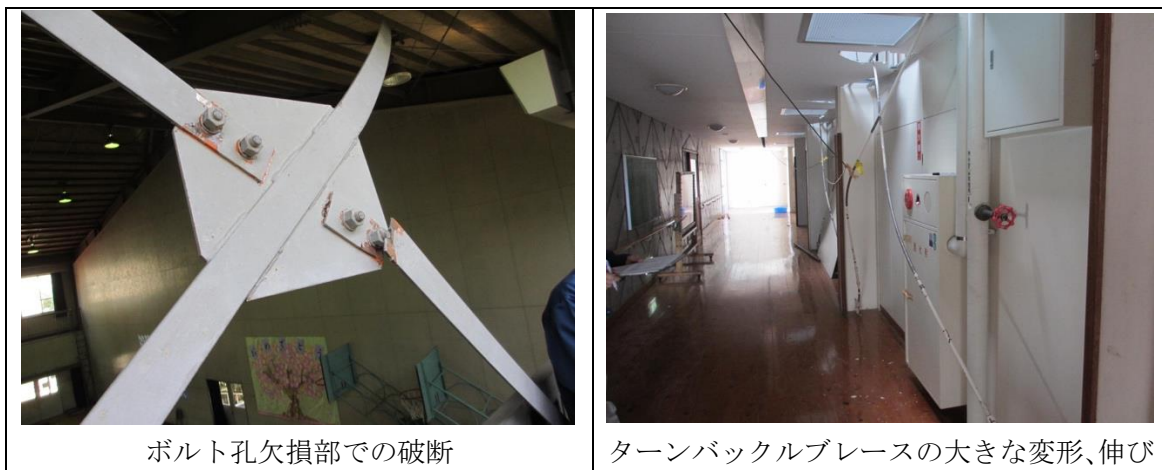
- 10 2) 屋根トラスの被害：RC 架構に立体トラスの屋根が接続された 2 棟の体育館で、立体トラスを構成する部材のたわみ、破断、座屈、落下等の被害が見られた（写真 3.4-5）。このようなトラス部材の落下は、これまでの地震ではほとんど見られなかったものである。この被害要因については、現時点で必ずしも特定できていないため、今後、引き続き検討が必要と考えられる。

写真 3. 4-5 体育館の立体トラスの被害状況

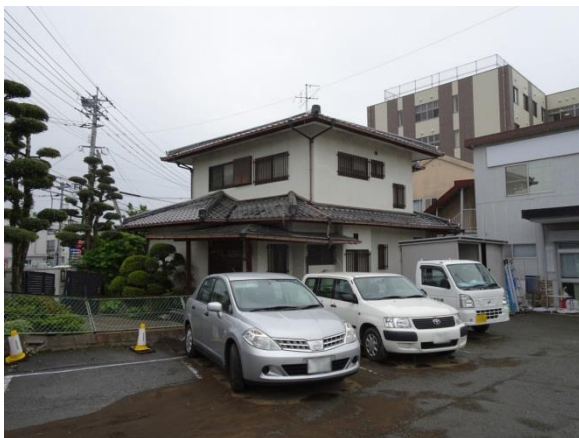
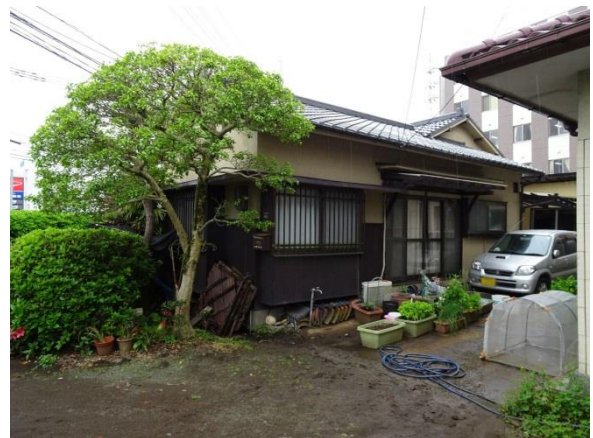
写真 3.6-6 地盤の液状化により沈下・傾斜したと思われる 2 階建て木造住宅と 1 階玄関部分の沈下状況

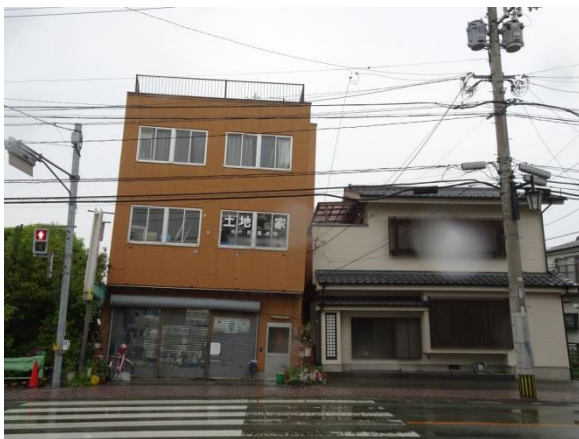
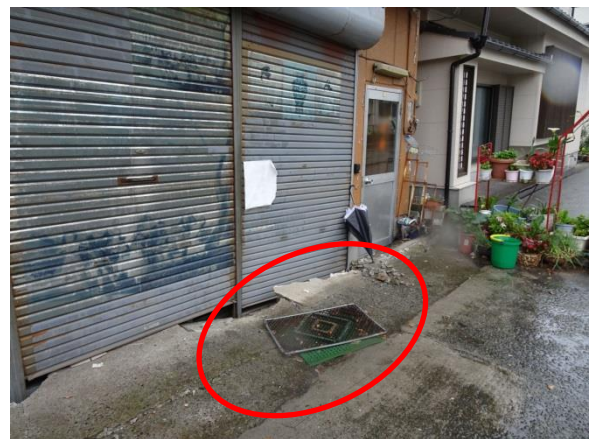
写真 3.6-7 地盤の液状化により沈下・傾斜したと思われる 3 階建て商用建築物

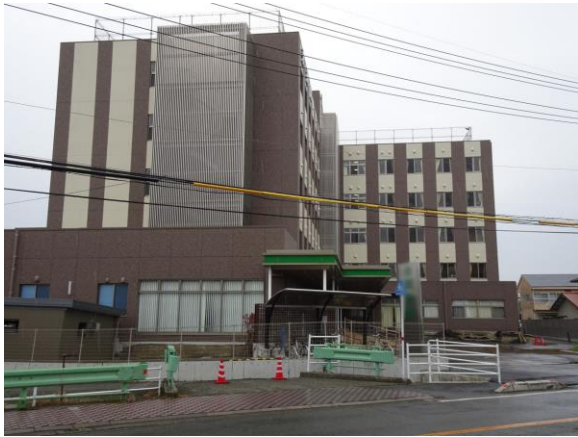
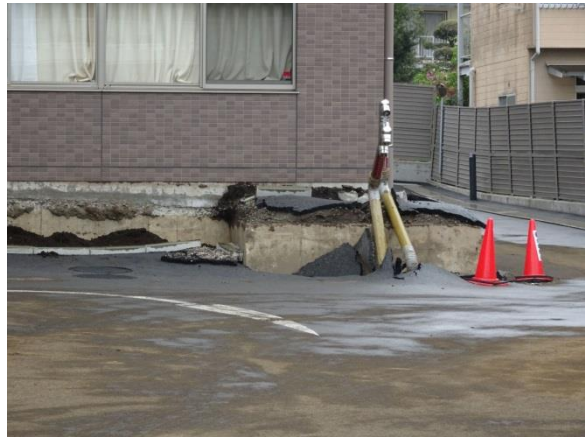
写真 3.6-8 地盤の液状化により周辺地盤が大きく沈下したと思われる病院とその沈下状況

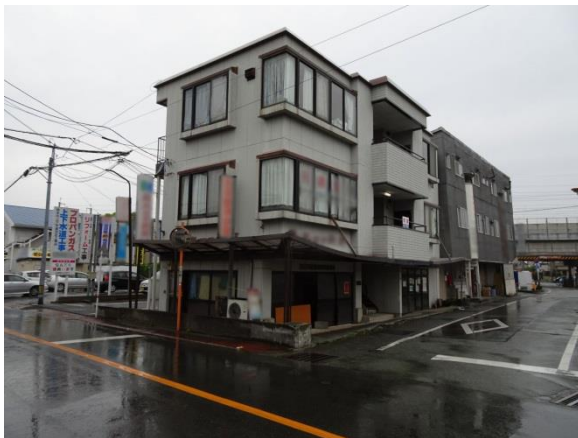
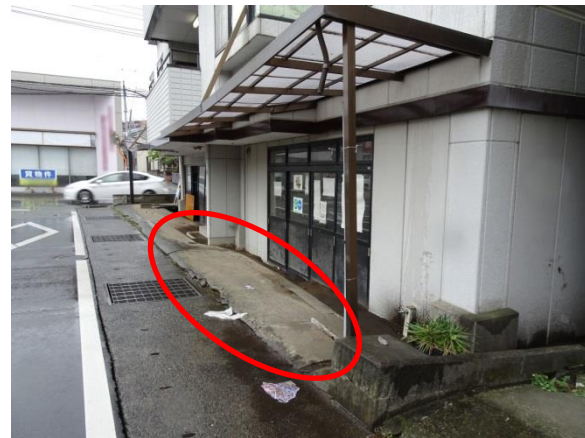
写真 3.6-9 地盤の液状化により沈下・傾斜したと思われる 3 階建て店舗併用住宅

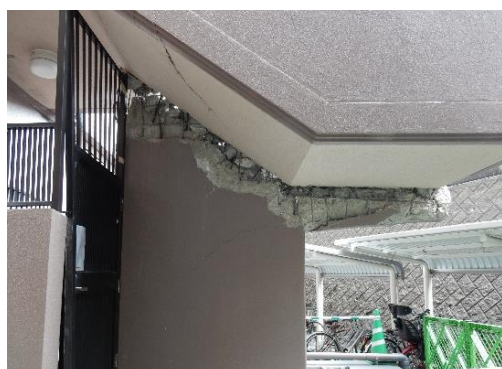
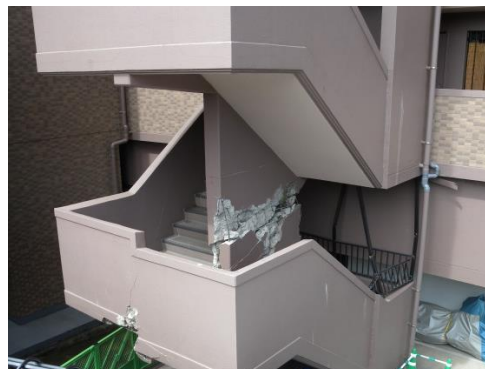
被害②は、中間階免震の上部構造に対し外付け階段を張り出して立ち下げ、階段部分を個別に積層ゴム支承で支える形式としたものについて、階段中央の壁部材で発生していた (図 3.7-2、写真 3.7-4 及び写真 3.7-5)。この被害の要因としては、外付け階段の設計を長期荷重に対してのみ行い、地震に対しては本体架構の付加質量として取り扱っていたため、地震時の検討対象となる架構に外付け階段部分が含まれておらず、その結果、地震時に外付け階段の部材に生ずるせん断や曲げ応力等の想定が十分でなく、免震層の応答変位に対して追従できずに損傷に至ったことが考えられる。

写真 3.7-5 被害状況 (建築物G : 写真左は階段南側、右は階段北側)

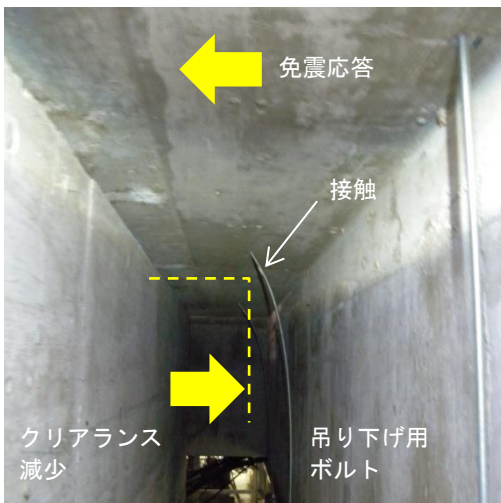
5 写真 3.7-10 クリアランス部の変状① (建築物F : 左は配管吊り下げ用ボルトの変形、右はオイルダンパー胴部の移動・接触に伴う周囲柵の変形)

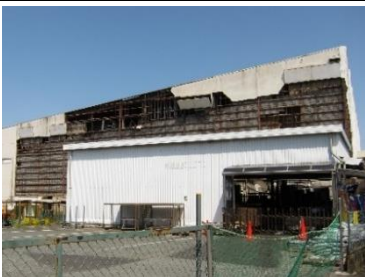
| | 現在の新築では同様の使い方をしないもの | 現在も新築で使われているもの | |
|---|---|--|---|
| 湿式工法 | <p>①ラスシートモルタル外壁</p> | <p>③タイル張り外壁</p> | |

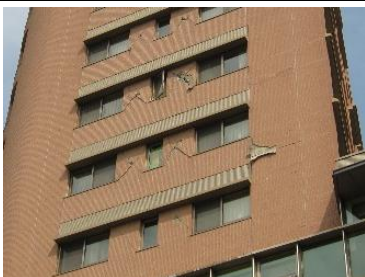
③のようなタイル張り外壁の被害は、過去の地震でも今回の地震でも少なからず見られる被害であるが、③に見られるように下地の鉄筋コンクリート壁の被害が確認されるものも少なくない。

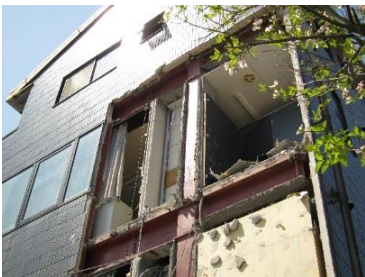
④の被害に見られる ALC 縦壁挿入筋構法の被害は以前の地震でも被害報告が見られるものである。ALC パネルを用いた外壁を縦壁に用いる場合には現在はロッキング構法を用いるようになっており、縦壁挿入筋構法が用いられることはない。
