平成 28 年(2016 年)熊本地震による建築物等被害第二次調査報告 (速報)  
(木造住宅及び鉄筋コンクリート造等建築物を中心とした調査)

# I 編 木造住宅の調査

## II 編 鉄筋コンクリート造・鉄骨鉄筋コンクリート造建築物の調査

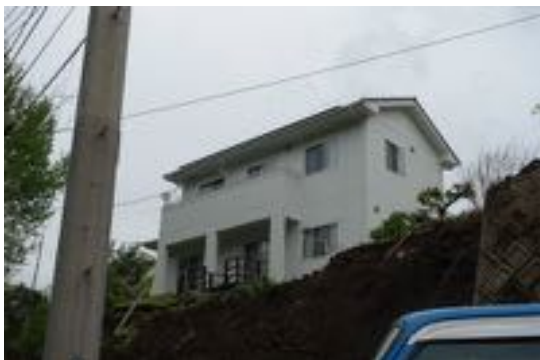
- ・ 傾斜地で盛土+擁壁の敷地に建つ木造住宅が多い（写真 3.11）。
- ・ 急傾斜地崩壊危険区域に指定されているエリアがあり、地盤に亀裂が生じている箇所が見られた（写真 3.12～3.14）。
- ・ 建物被害の傾向は 3.2 節の調査地とほぼ同じだが、倒壊した木造住宅の比率は高い印象だった（写真 3.15～3.18）。
- ・ 擁壁の崩壊が多数確認された（写真 3.19～3.20）。
- ・ 比較的最近の築年と推測される木造住宅と推測される外観上無被害の住宅が確認された（写真 3.21～3.22）。

写真 3.21 外観上無被害の住宅

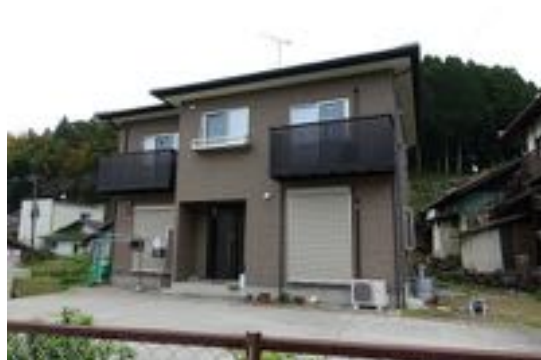
写真 3.22 外観上無被害の住宅

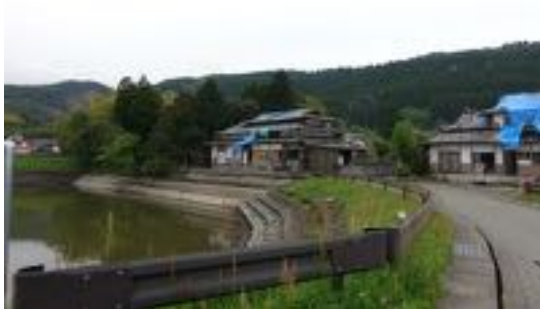
- ・布田川のすぐ南の平地に位置する集落で、西原村では住宅が多い地域。溜池が隣接している（写真 3.23）。
- ・築年数が概ね 40 年超と推測される木造住宅の屋根の被害や、部分破壊、倒壊が確認された（写真 3.24～3.25）。
- ・納屋・倉庫の倒壊が多数確認された（写真 3.26）。

写真 3.23 布田地区の池

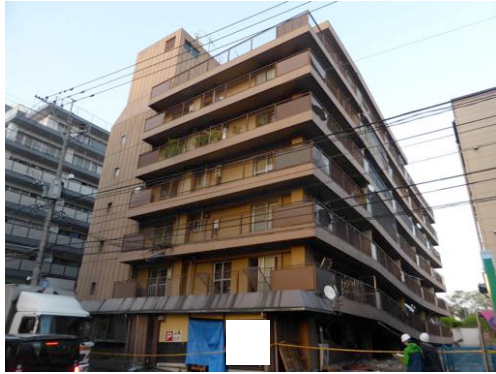
写真 3.1.10-1 外観 (南西側、県道側、東西軸住棟)

当該建築物は、南北軸の住棟が層崩壊 (写真 3.1.10-2、3.1.10-4) しており、それに伴って東西軸の北東側の 1 階柱も大きく損傷 (写真 3.1.10-3) している。南北住棟の 1 階部分は主として駐車場として利用されており、その階に耐力壁がないことが層崩壊の原因と考えられる。

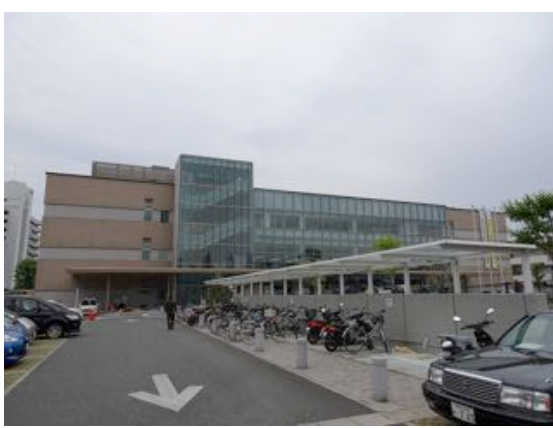
写真 3.1.16-1 外観 (南側)

当該建築物では、1 階から 2 階にかかる階段底面にひび割れ及び被りコンクリートの剥落 (写真 3.1.16-2) が確認された。また構造体に目立った被害はなかったが、1 階の RC 壁脚部のかぶりコンクリートが一部剥落 (写真 3.1.16-3) し、内部の鉄筋が見える状態となっていた。

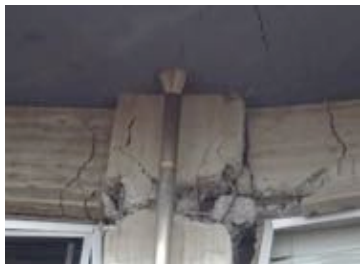
当該建築物の庁舎棟は 4、5 階の内柱及び十字形柱梁接合部の大破により局部崩壊（写真 3.2.1-1～3.2.1-3）している。また当該柱に接続されている梁も大きく大破している。さらに、コア棟の北構面では 2 階脚部で曲げ圧縮破壊（写真 3.2.1-4）を起こし、一部は鉄筋座屈が生じている。庁舎棟とコア棟とは厚さ 110mm の床スラブで接続されているが、その接続部には大きなひび割れが発生しており、それらの一体性がどの程度確保されているかは不明である。

<p>写真 3.2.1-3 南西側 5 階柱頭部</p>	<p>写真 3.2.1-4 北東側 2 階脚部</p>
<div style="display: flex; align-items: center; justify-content: space-around;"> <div style="text-align: center;"> <p>コア棟</p>
