熊本地震における建築物被害の原因分析を行う委員会（第1回）

第11回 建築構造基準委員会

・第1回 建築研究所熊本地震建築物被害調査検討委員会

平成28年5月26日(木) 1700～19:00

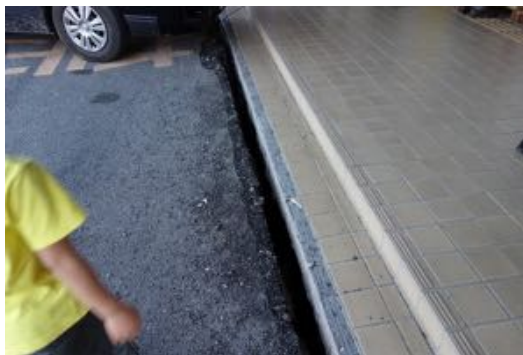
写真 5.4.1 に益城町役場庁舎の外観を示す。同庁舎は鉄筋コンクリート造3階建てであり、外付けフレームによる耐震補強がなされていた。構造躯体の損傷は確認できないものの、周辺地盤の亀裂、移動などが多く見られた。写真 5.4.2 に玄関前の基礎版と周辺地盤の隙間の様子を示す。建築物が地震を受けて周辺地盤を押しのけた痕跡と考えられる。写真 5.4.3 に屋上に設置されて

写真 5.4.2 玄関前の基礎版と周辺地盤の隙間

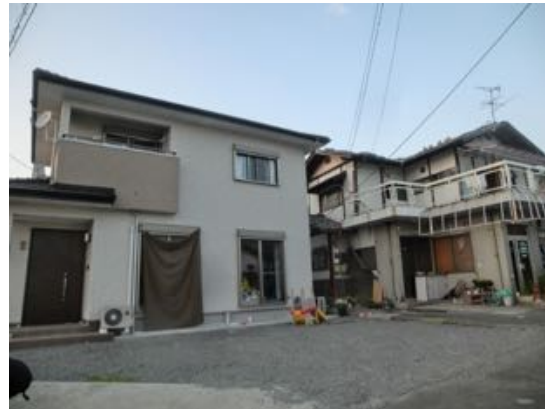
写真 5.5.11 被害軽微な比較的新しい家屋(左)

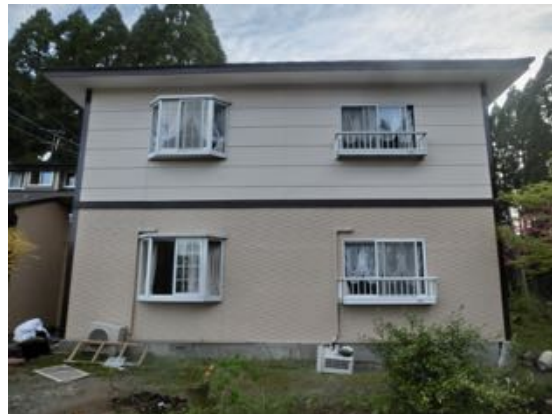
写真 5.1.2 宿泊施設の木造 2 階建ての宿泊棟

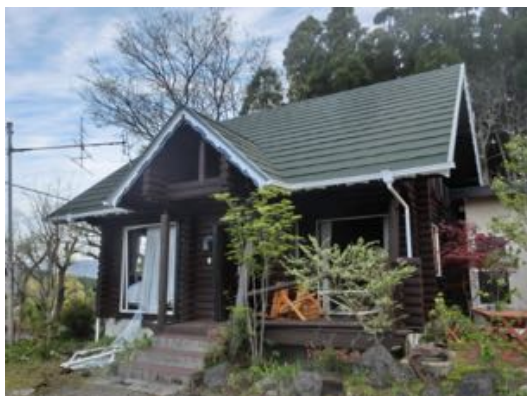
写真 5.1.3 宿泊施設のログハウスの別棟

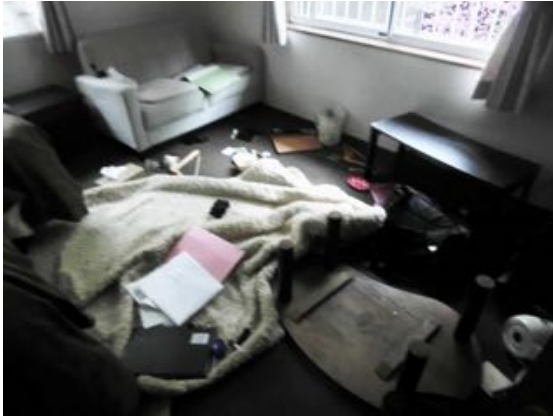
これに対して木造の宿泊棟も上部構造に目立った被害は看取されなかったものの、内部の物が散乱 (写真 5.1.5) していることに加えて、無筋コンクリートによる基礎は所々でひび割れ (写真 5.1.6)、隅角部で破壊 (写真 5.1.7) していたため、相当のレベルの地震動の入力があったものと推測される。食堂棟との接続部も大きく損傷 (写真 5.1.8) しており、これに接する外壁のサイディングが大きく損傷 (写真 5.1.9) していた。宿泊棟の北側には浴室が増築されているが、地震により大きく損傷しており (写真 5.1.10)、一部の木部は腐朽 (写真 5.1.11) していた。また、接続

写真 5.1.5 宿泊棟 2 階の地震後の状況

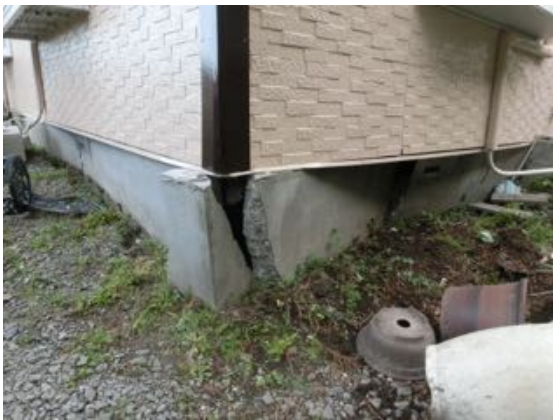
写真 5.1.7 宿泊棟の基礎の破壊

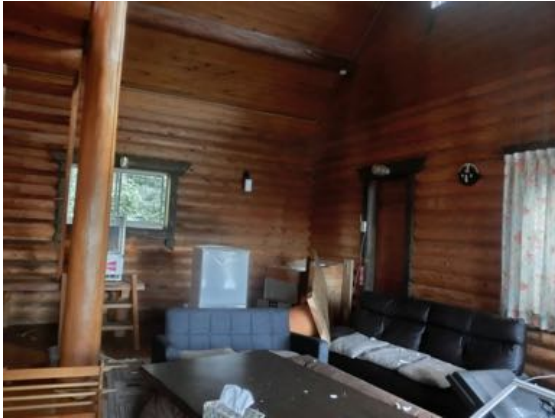
一方、食堂棟に隣接するログハウスの南側地盤には大きな亀裂（写真 5.1.15）が確認されたが、ログハウスの被害としては、入り口付近右側の独立柱の脱落（写真 5.1.16）以外構造躯体の損傷は認められなかった（写真 5.1.17）。左側の独立柱は無被害であるので、右側の独立柱の脱落は脚部の腐朽（写真 5.1.18）の影響と想像された。組積した丸太を鉛直方向に締め付ける長軸ボルトはほぼ全てに緩みが見られた（写真 5.1.19）。有筋と思われる基礎コンクリートの一部が僅かに剝落（写真 5.1.20）していたものの、基礎は構造的にほぼ無被害であった。周辺地盤の亀裂から、地盤がある程度変位したと考えられるが、上部構造がほぼ無被害であったのは、ボルトの緩みがあったために鉛直ボルトやその留め付け部分に応力が集中しなかったことと、基礎の仕様が優れていたことが要因であった可能性があると考えられる。

写真 5.1.17 ログハウスの内部

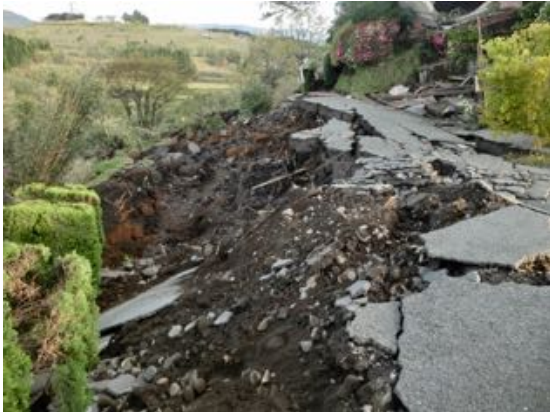
南阿蘇村河陽地区の宿泊用ペンションで構成される小さな集落は、周辺より標高の高い丘の上に位置する。集落への進入路は路盤ごと崩落しており（写真 5.2.1）、本震後は小型の自動車 1 台がやっと通行できる裏道（写真 5.2.2）が唯一の進入路という状態であった。また、崩落した土砂が県道 299 号線を閉塞しており（写真 5.2.3）、孤立に近い状態となっていた。同地区内の道路には至る所で亀裂が確認された（写真 5.2.4）。給水塔のタンクは落下し（写真 5.2.5）、電柱は根元から折損（写真 5.2.6）していた。

写真 5.2.1 アクセス道路の路盤崩壊

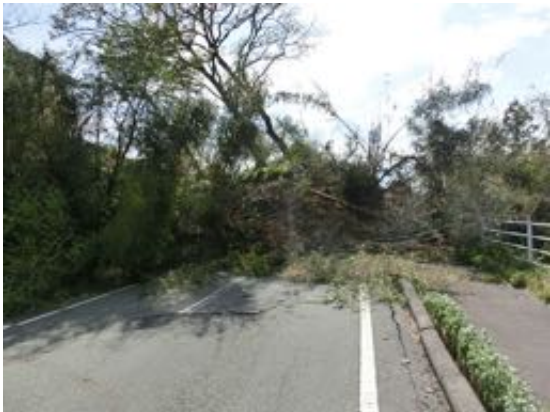
写真 5.2.3 写真 5.2.2 の側の道路閉塞

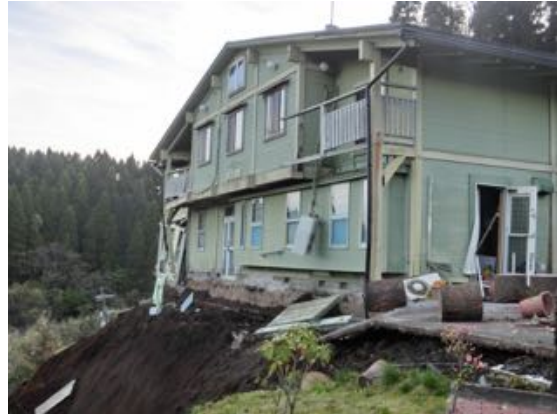
集落北西部の駐車場には大きな亀裂が生じ（写真 5.2.7）、その北側の木造建築物の敷地は西側部分の地盤が抉り取られるように崩壊（写真 5.2.8）しており、塀や屋外用のチェア等が土砂に埋もれながら散乱していた（写真 5.2.9）。

写真 5.2.8 敷地の西側が抉り取られた建築物

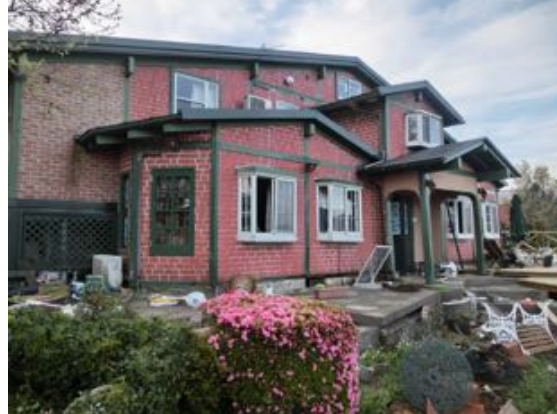
写真 5.2.8 の南側に隣接する宿泊施設（写真 5.2.10）も西側の崖に向かって傾き、木造躯体の一部には腐朽なども確認された（写真 5.2.11）。構造躯体の一部に木材と複合して鋼材が使用されており、木部が腐朽で無くなっている状況が確認された（写真 5.2.12）。

写真 5.2.10 崖下へ傾斜した木造宿泊施設

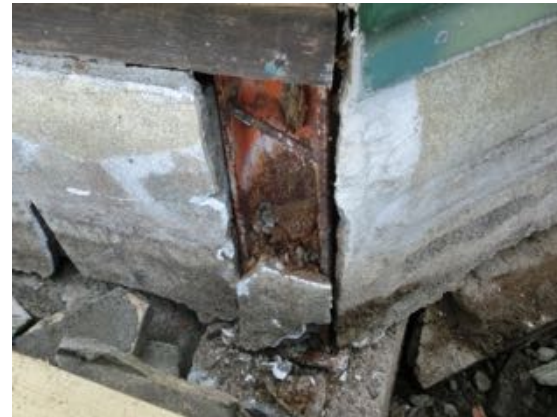
写真 5.2.12 写真 5.2.10 の建築物の一部に
使用された鋼材（木部が腐朽で喪失）

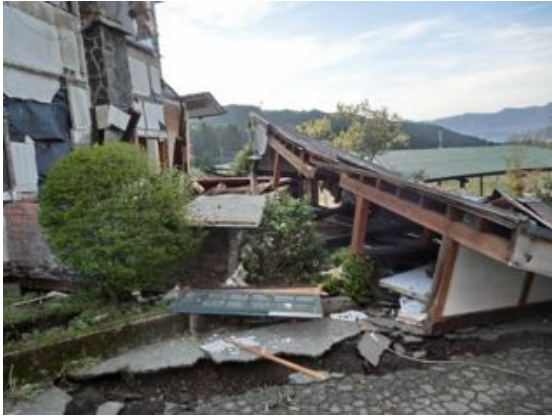
その他、下屋が崩壊した建築物（写真 5.2.13）や壁が外れた建築物（写真 5.2.14）なども確認された。写真 5.2.14 の建築物の出窓下は外壁材が剥落し、下地板の腐朽が確認された（写真 5.2.15）。また、傾斜地に建ち、1 階脚部を支持する RC の支柱が傾いた例（写真 5.2.16）もあった。

写真 5.2.13 下屋が崩壊した建築物

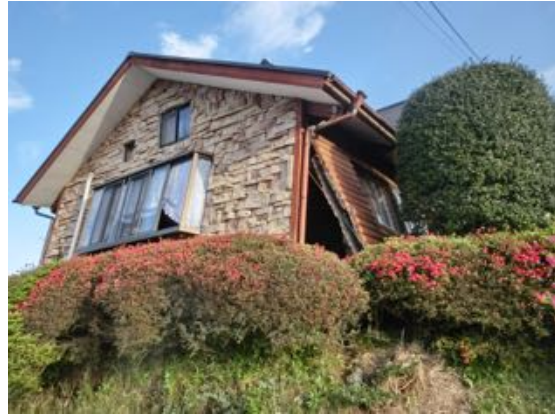
写真 5.2.14 壁が外れた建築物

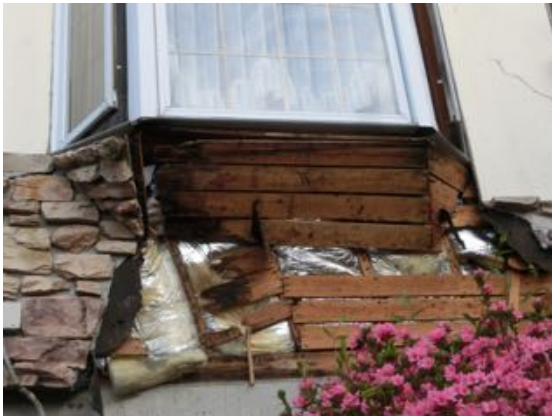
写真 5.2.15 写真 5.2.14 の建築物の出窓下の
外壁下地の腐朽

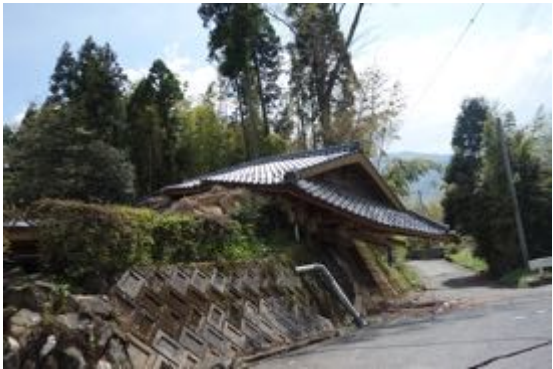
ペンション集落の北から乙ヶ瀬集落内を迂回し、県道 299 号線を経由して国道 325 号線へ抜けるまで、車窓から 50 棟前後の木造家屋が見られたが、地盤の崩壊によって大破している家屋（写真 5.3.1）、大きく傾斜した納屋又は農機具小屋と思われる建築物（写真 5.3.2）、倒壊して擁壁上から落ちそうな家屋（写真 5.3.3）などが確認できた。また、国道 325 号線に出た交差点付近にも倒壊した住宅（写真 5.3.4）があった。

写真 5.3.3 倒壊して擁壁上から落ちそうな家屋

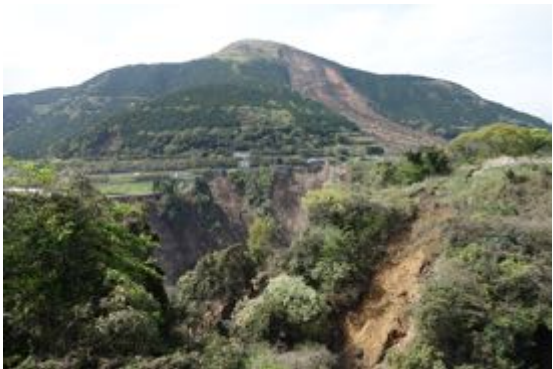
写真 5.3.5 阿蘇大橋上部の土砂崩れ痕

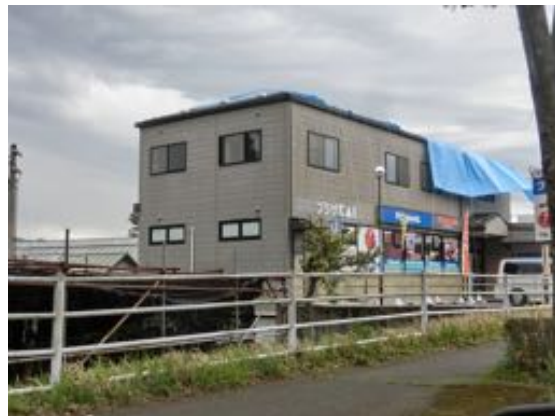
そこから約 10 km ほど国道 218 号線を西進したところに 2 階建ての店舗建築（写真 5.4.2）があり、屋根がブルーシートで覆われていたことから、屋根に被害を受けたものと推測された。その後、国道 445 号線へ進んでも、車窓から見る限り、他の建築物被害は見当たらなかった。

写真 5.4.2 屋根に被害を受けたと推測される 2 階建て店舗建築

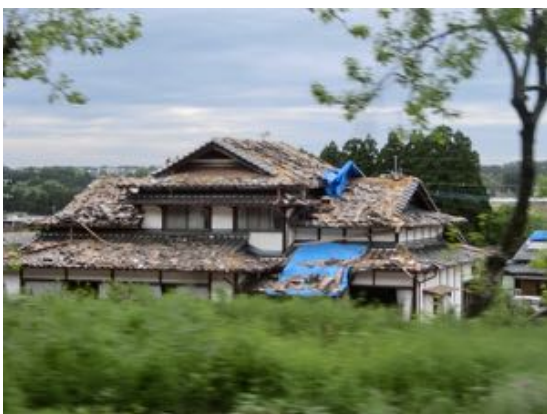
西原村西部の県道 28 号線沿いに、木造家屋の大きな被害が散見された。例えば、屋根の被害が大きな入母屋（写真 5.5.1）、残留変形が大きな民家（写真 5.5.2）、比較的最近の建築と思われる被害が大きい住宅（写真 5.5.3）、倒壊した家屋（写真 5.5.4）などが確認され、被害の割合は、調査した地域においては、益城町に次いで多いように感じられた。

写真 5.5.1 屋根の被害が大きな入母屋

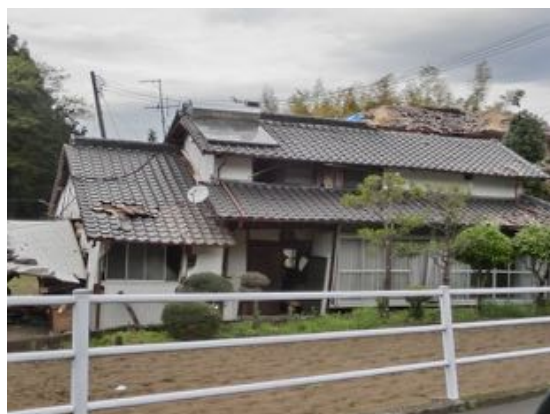
写真 5.5.2 残留変形が大きな民家

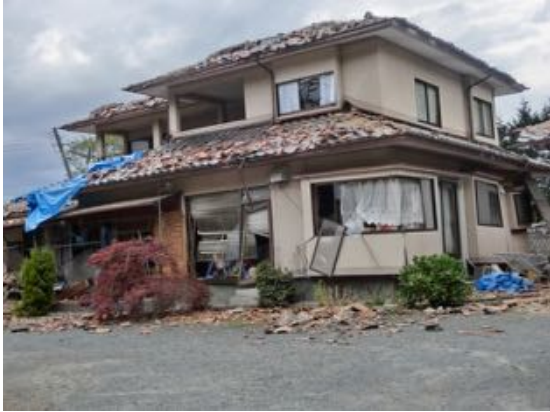
写真 5.5.3 被害が大きい最近の建築と思われる住宅

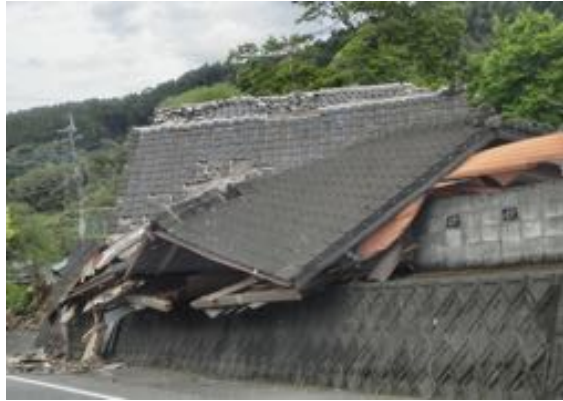
写真 5.5.4 倒壊した家屋

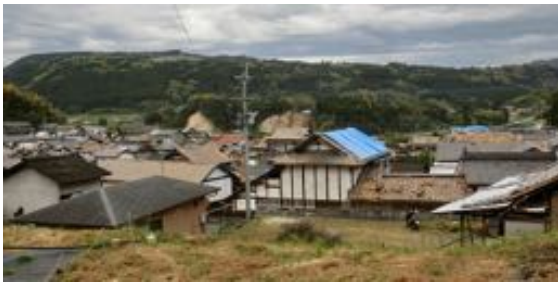
益城町東部の大字小谷^{おやづ}、田原などの地区は熊本空港の南に位置しており、県道 206 号線を走る車窓から見渡すと屋根の被害が極めて多い（写真 5.6.1, 5.6.2）ものの、傾斜したり倒壊したりした家屋は見当たらなかった。しかし、県道 28 号線まで降りると、納屋の倒壊（写真 5.6.3）、住宅の倒壊（写真 5.6.4）などが散見される。さらに、倒壊したかなり大規模な倉庫（写真 5.6.5）や残留変形の大きな事務所建築（写真 5.6.6）も確認された。県道沿いには木山川が流れ、その護岸が津森小学校付近で一部崩壊していた（写真 5.6.7）。また、2 階建ての店舗併用住宅の小屋組が寄せ棟で、その棟木の部分だけが崩壊するという過去に稀にしか発生していない破壊形態（写真 5.6.8）が見られた。

写真 5.6.1 屋根の被害が多い益城町小谷

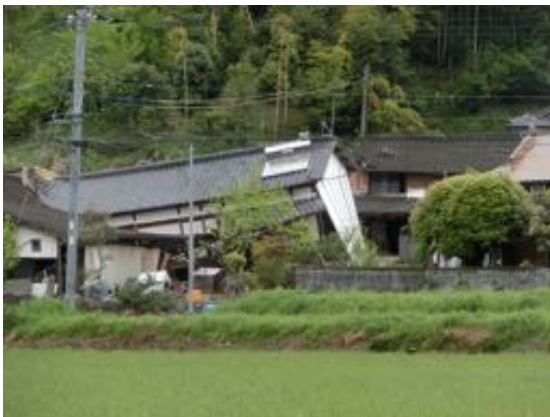
写真 5.6.3 納屋の倒壊

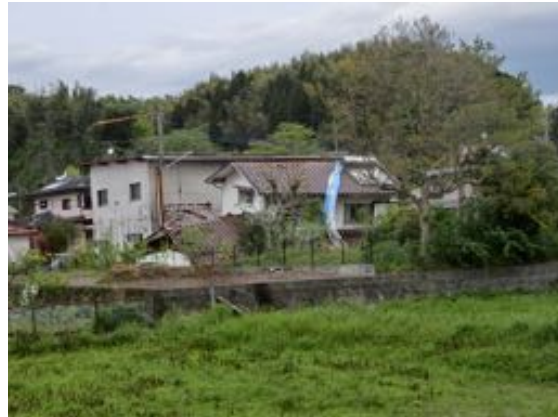
写真 5.6.4 住宅の倒壊

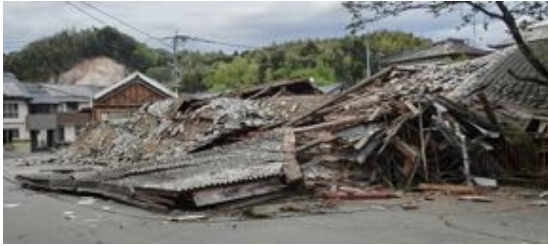
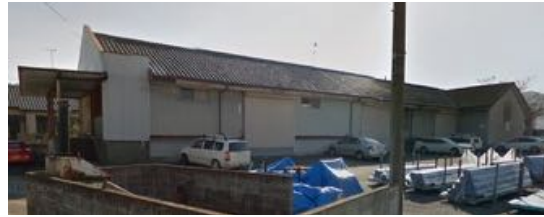
写真 5.6.5 倒壊した大規模な倉庫（左）と震災前の倉庫（右：Google マップから引用）

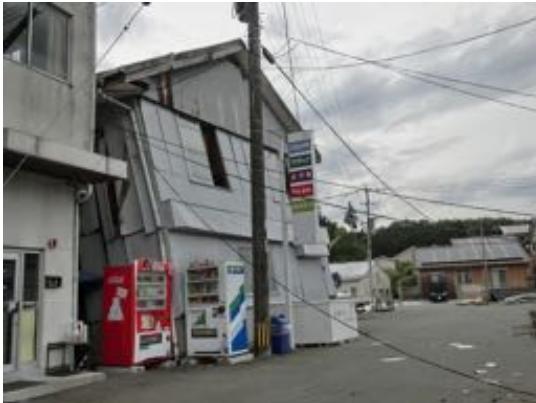
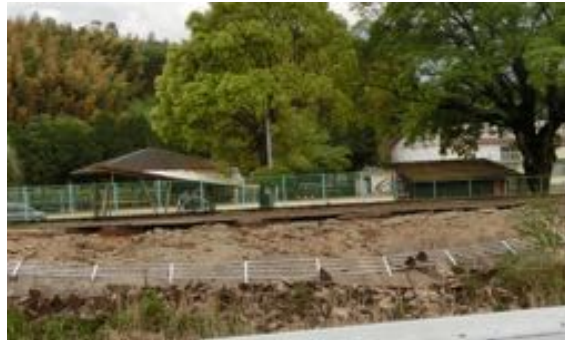
写真 5.6.6 残留変形の大きな事務所建築

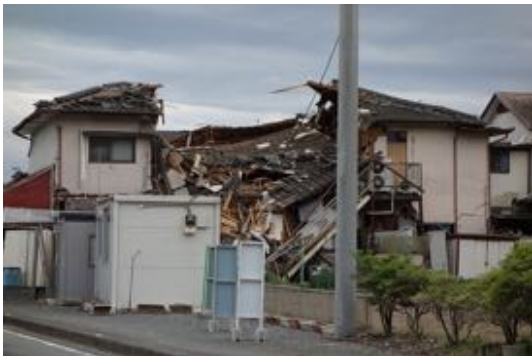
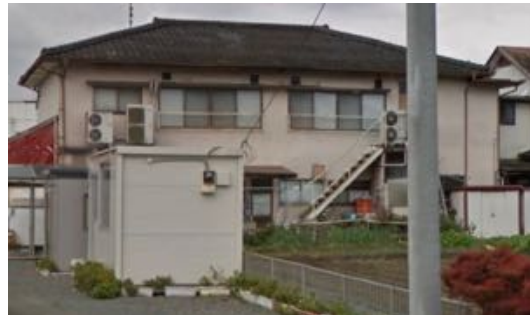
写真 5.6.8 中央部のみが破壊した店舗併用住宅(左)と震災前の姿（右：Google マップから引用）

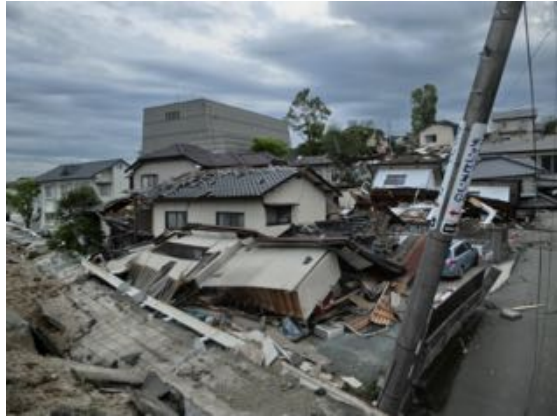
写真 5.7.2 複数の倒壊家屋

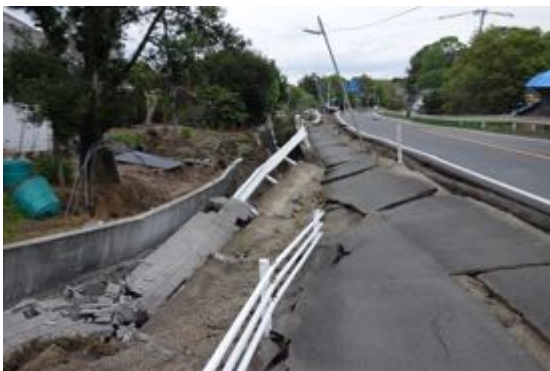
写真 5.7.3 破壊された路盤

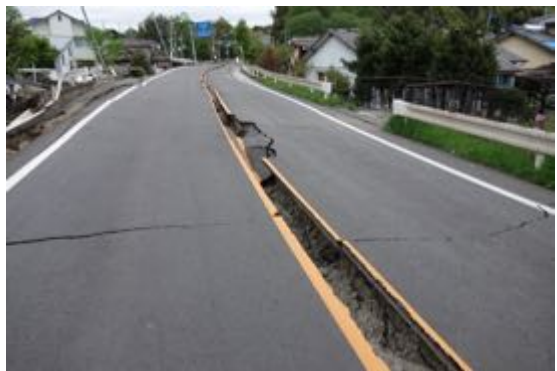
写真 5.7.4 アスファルト舗装に生じた割れ

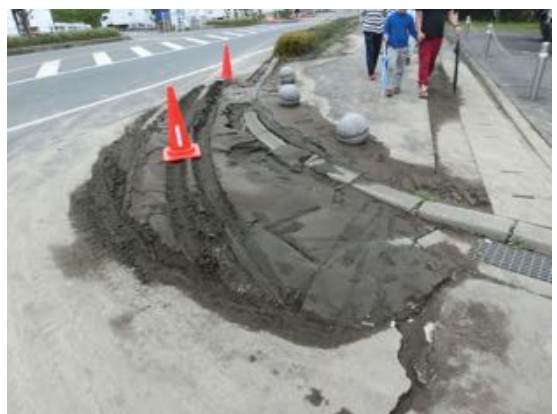
写真 5.7.6 液状化により噴出した大量の砂

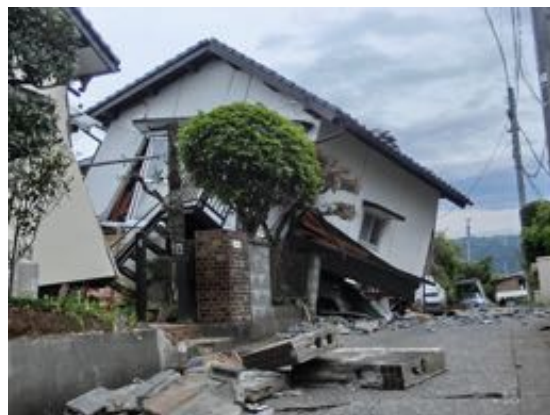
寺迫より多少標高が高く、多少地盤が堅牢であると想像される木山地区でも、倒壊家屋が複数見受けられ（写真 5.7.9、5.7.10）たが、寺迫地区に比べてその割合は圧倒的に少ない。最近の建築と思われる建築物でも地盤変状の影響で被害が大きい集合住宅（写真 5.7.11）が確認された。

写真 5.7.10 木山地区の倒壊家屋

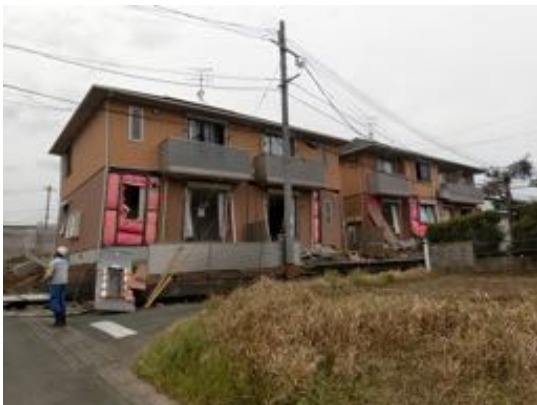
写真 5.7.11 地盤の影響を受け被害が大きな共同住宅

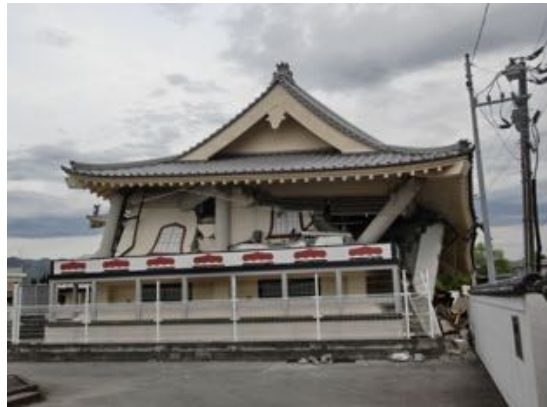
なお、RC造の寺社建築が大破している例も確認された（写真 5.7.12）。

写真 5.7.12 大破した RC 造の社寺

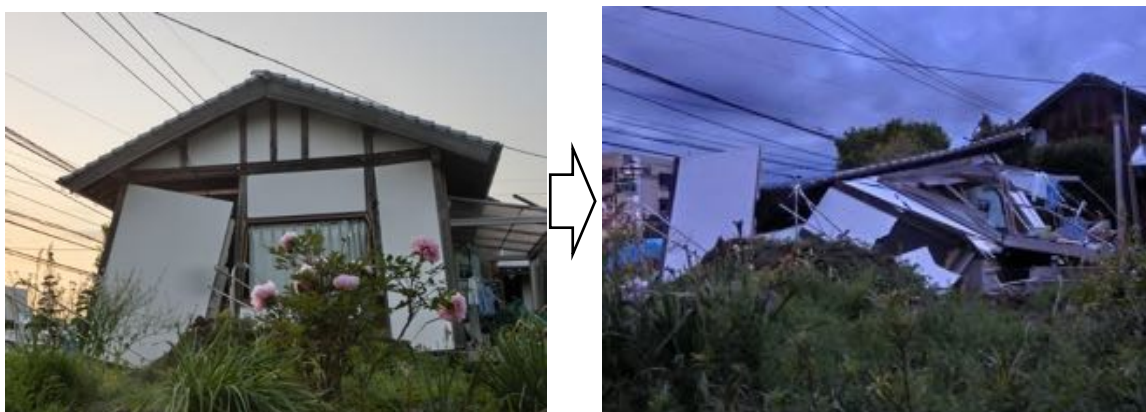
写真 6.2.2 壁が外れただけの家屋（左：4/15）が倒壊した（右：4/16）例

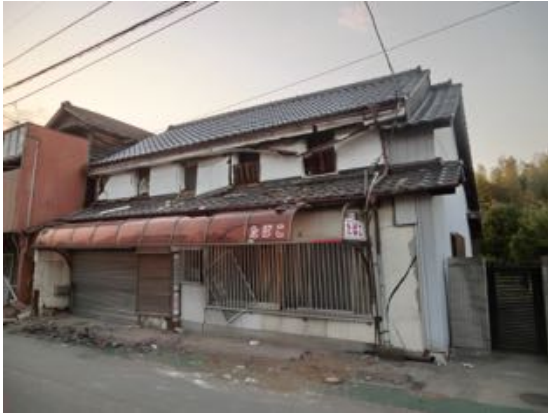
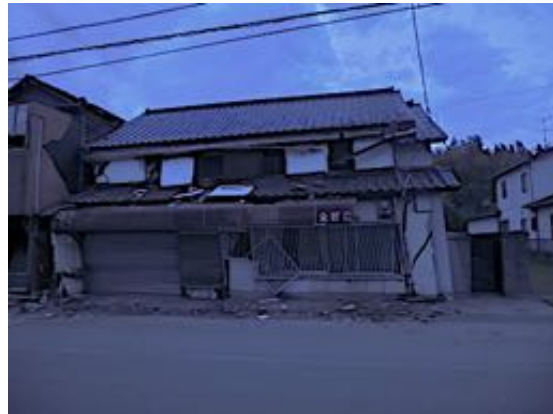
写真 6.2.3 残留変形が大きくなった店舗併用住宅（左：4/15、右：4/16）

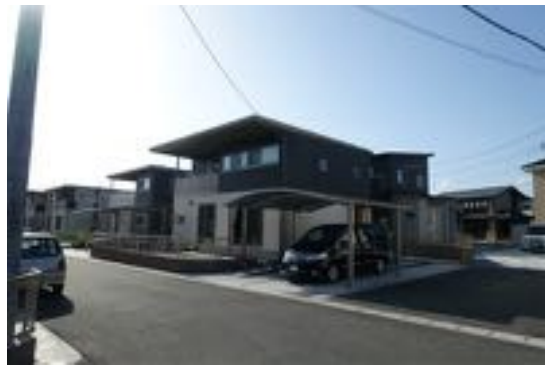
写真 2.26 新興住宅地の木造住宅

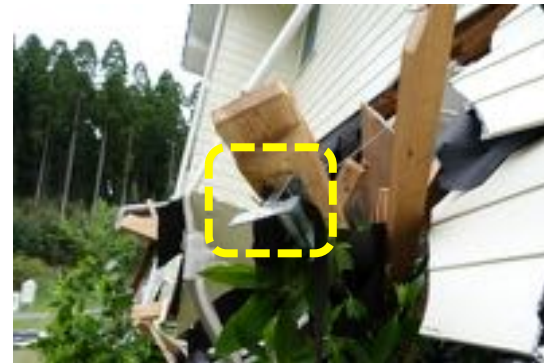
写真 4.16 写真 4.15 の住宅の柱頭部
（柱脚柱頭は金物あり）

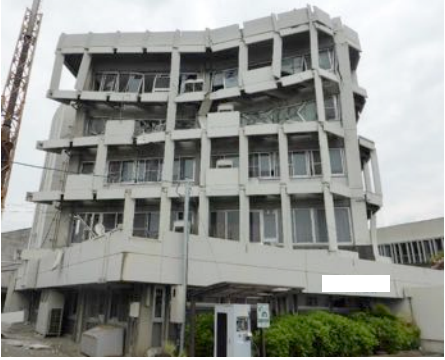
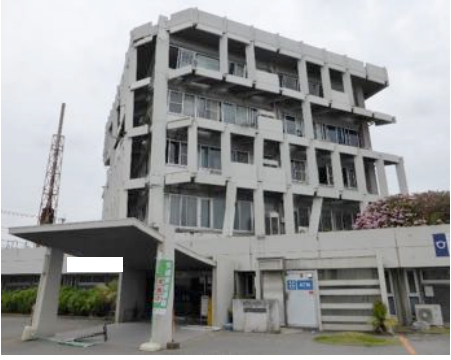
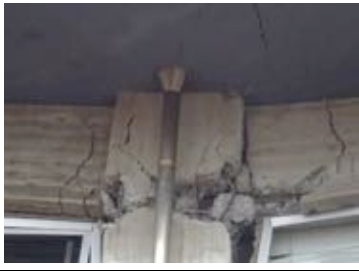
当該建築物の庁舎棟は 4、5 階の内柱及び十字形柱梁接合部の大破により局部崩壊（写真 3.2.1-1～3.2.1-3）している。また当該柱に接続されている梁も大きく大破している。さらに、コア棟の北構面では 2 階脚部で曲げ圧縮破壊（写真 3.2.1-4）を起し、一部は鉄筋座屈が生じている。庁舎棟とコア棟とは厚さ 110mm の床スラブで接続されているが、その接続部には大きなひび割れが発生しており、それらの一体性がどの程度確保されているかは不明である。

<p>写真 3.2.1-1 外観（南西側）</p>	<p>写真 3.2.1-2 外観（南東側）</p>

<p>写真 3.2.1-3 南西側 5 階柱頭部</p>	<p>写真 3.2.1-4 北東側 2 階脚部</p>
<div style="display: flex; align-items: center; justify-content: space-around;"> <div style="text-align: center;"> <p>コア棟</p>

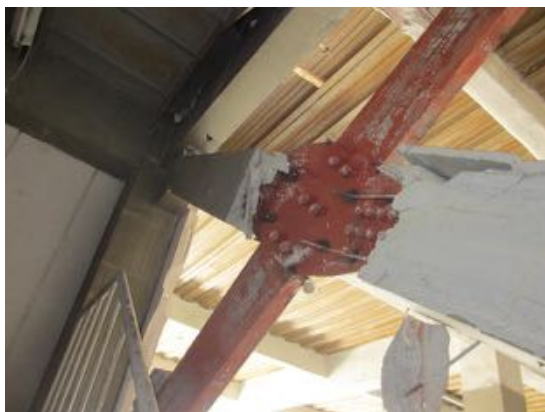
写真 4. 2. 1. 7 ブレース交差部のガセットプレート接続部の座屈

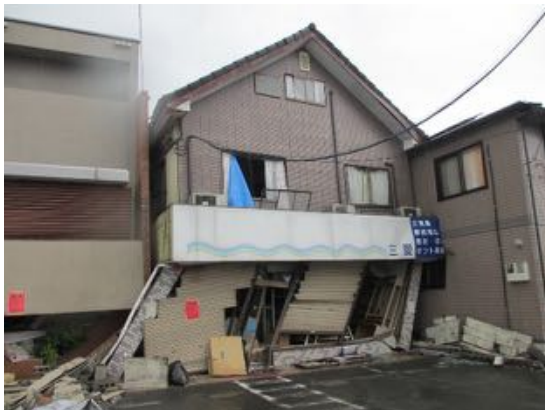
写真 4. 2. 1. 16 建築物外観

2 階建て鉄骨造の店舗併用住宅である。構造形式は角形鋼管柱と H 形鋼梁のラーメン構造である。1 階が大きく傾いているが、これは、左隣の RC 造建築物の衝突により生じた被害と考えられる。

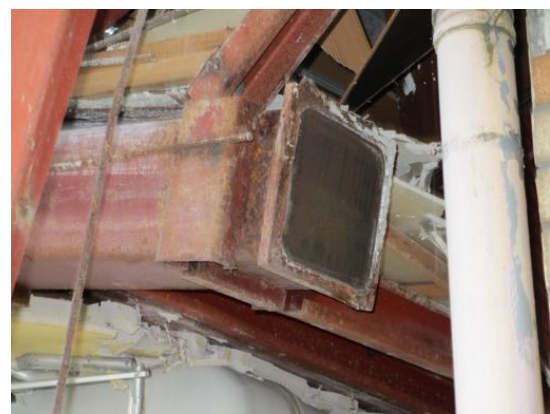
4階建て鉄骨造の店舗併用住宅である。構造形式は角形鋼管柱とH形鋼梁のラーメン構造である。2層部分が完全に層崩壊し、3層以上の部分が正面から見て左側に大きく移動している。接合部パネルとダイアフラム溶接部で破断しているのが観察された。

写真 4.2.1.22 柱梁接合部のパネル溶接部の破断

写真 4.2.1.23 柱梁接合部のパネル溶接部の破断

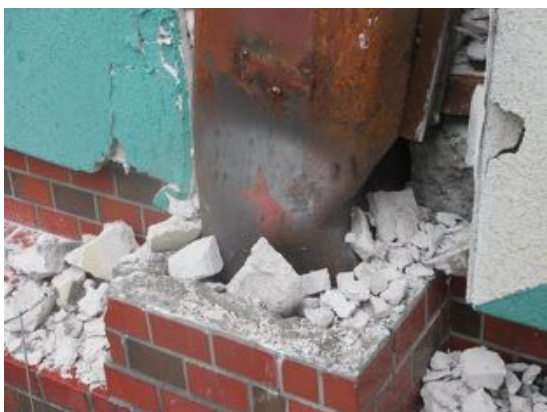
2階建て鉄骨造の店舗である。構造形式は角形鋼管柱とH形鋼梁のラーメン構造である。1層部分が大きく傾斜している。柱部材の端部に座屈が観察された。柱脚部の詳細は不明。柱梁接合部の被害状況や変形の状態から、1階柱の柱頭部で破断が生じている可能性がある。

写真4.2.1.26 柱の座屈

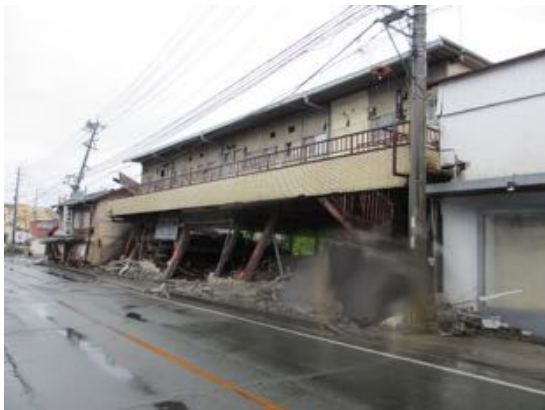
写真4.2.1.29 建築物外観

2階建て鉄骨造の共同住宅である。構造形式は日の字H柱とH形鋼梁のラーメン構造のようであるが、被災前のGoogle マップのストリートビューの映像(2013年12月撮影⁴⁾)では、1階にはコンクリートブロック造の壁が見られ、併用構造であった可能性がある。被害状況としては、1層部分が大きく傾斜している。

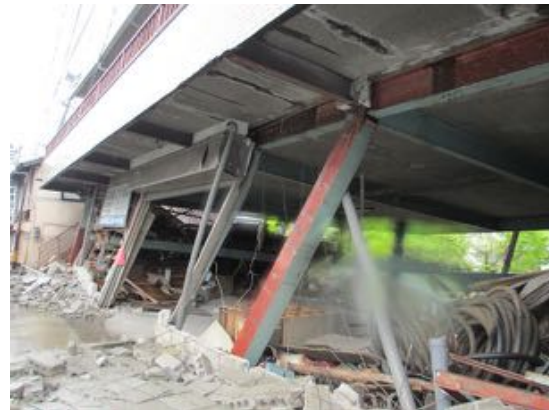
写真4.2.1.30 1層の層崩壊

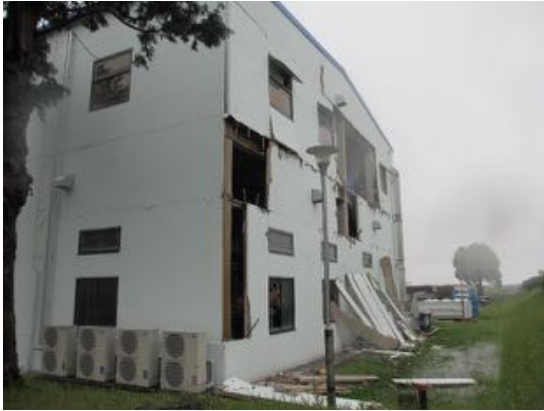
写真4.2.1.32 建築物外観

西原村の工業団地内の2階建て鉄骨造の工場である。構造形式は角形鋼管柱とH形鋼梁のラーメン構造である。外壁が一部脱落し、柱梁接合部部分が露出している。露出した部材や接合部には構造的な被害は無いと思われる。なお、周辺では、このほかにも外装材の一部が落下している工場建築物がいくつか見られたが、これらの建築物でも、外観からは構造的な被害は確認されなかった。

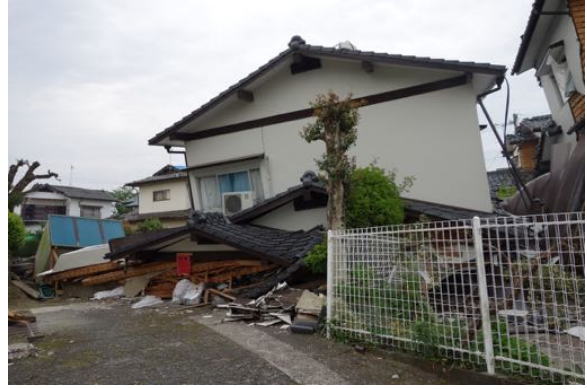
写真 4.1 に、A 通りの県道 28 号の北側で見られた道路の舗装の様子を示す。舗装の所々で認められるひび割れや段差は、地盤変状が生じた痕跡と考えられる。写真 4.2、4.3 に 1 階が倒壊している建築物とその基礎の様子を示す。基礎にはひび割れが確認できるが、破壊には至っておらず、大きな地盤変状は確認できなかった。写真 4.4、4.5 に写真 4.2 の近辺の中破と思われる建築物とその基礎の様子を示す。基礎にはひび割れが見られ、地盤変状も確認できる。写真 4.6～4.8 に、軽微・無被害と思われる建築物（住民からの聞き取りにより築 20 年ほど）と、その基礎・地盤の様子を示す。基礎にはひび割れが見られ、地盤変状も確認できるが、被害の程度は小さい。写真 4.9 に新興住宅地と思われる建築物群の様子を示す。建築物の被害は見られず、前面道路に大きな損傷は見当たらない。

写真 4.2 1 階が倒壊している建築物

以上を整理すると、県道 28 号の南側で確認された大破・倒壊に相当する建築物の被害は、1) 比較的新しく見える建築物を含む倒壊の事例で基礎全体の状況確認が困難なもの(写真 4.2、4.26、4.29、4.31)、2)地盤変状が認められる大破の建物で、基礎に損傷が見られるもの(写真 4.17、4.32、4.35、4.40)、3)地盤変状が認められる大破の建物で、基礎の損傷が軽微なもの(写真 4.38、4.41)、に分けられる。地盤変状が建築物被害に影響を及ぼすメカニズムを構造力学的な観点から考えると、地盤変状が生じることによって基礎が損傷し、1 階柱脚に強制変位が作用することによって、建築物に構造的被害が生じると仮定できるが、3)のように地盤変状が認められても基礎の損傷が軽微な事例では、地盤変状が建築物被害に及ぼした影響は小さく、建築物被害の主要因は振動と言える。一方、2)については、地盤変状及び基礎の損傷が建築物被害に影響を及ぼした可能性を否定することはできないが、基礎の損傷状況を見る限りは、建築物を大破させるほどの変位が柱脚に作用したようには見えない。そのように考えると、主として建築物の振動によって大破以上の被害が生じたと思われる。1)のような倒壊事例に関して、基礎の状態を十分に確認できていないため、現時点で断定することはできないが、この地域の大破等の甚大な建築物被害については、振動が主な要因であった可能性が高いと考えられる。今後、倒壊建物に対する基礎の状況調査を進めることによって、建築物被害の主要因を特定していくことが必要と思われる。

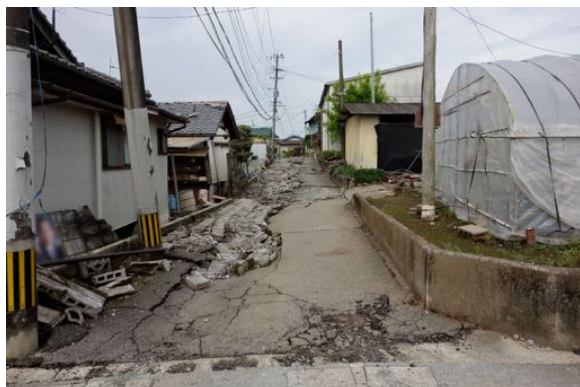
写真 4.10 に、A 通りの県道 28 号の南側で見られた道路の舗装の様子を示す。県道 28 号の北側と同様に、道路舗装には地震によるものと思われるひび割れや段差が見られたが、被害の程度は北側よりも大きい。写真 4.11 に軽微・無被害と思われる建築物の様子を示す。写真 4.12 に示すように、周囲には地盤変状が認められ、一部に盛土の崩落と思われる被害が認められたが、基礎は無損傷であった。写真 4.11 の建築物の建築年代は、比較的新しいように見えるが、写真 4.13 に示すような、建築年代が古いと思われる建築物は、県道 28 号の南側で多数倒壊していた。写真 4.14 に、造成宅地に立地する軽微・無被害と思われる建築物の様子を示す。建築物の被害は小さいと見られるが、写真 4.15 のように、犬走りに多数のひび割れが見られ、地盤変状が生じていると思われる。さらには、写真 4.16 に示すように、基礎にひび割れが認められた。写真 4.17 に、大破と思われる建築物の様子を示す。写真 4.18 に示すように、この建築物では基礎周りに地盤変状が認められ、基礎にも比較的大きなひび割れが認められた。写真 4.19 に、秋津川に近い建築物の被害の様子を示す。秋津川に近づくにつれて、建築物の被害は小さくなる印象を受けた。写真 4.19 の建築物についても、軽微・無被害と思われる。ただし、秋津川近くの地盤では写真 4.20 のように、地震によると思われる地盤変状が多数見られた。

写真 4.10 A 通り・県道 28 号南側の道路の舗装の様子。北側に比べて損傷が大きく見える。

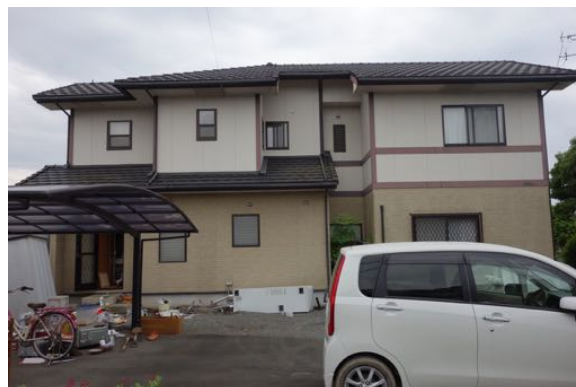
写真 4.11 軽微・無被害と思われる建築物

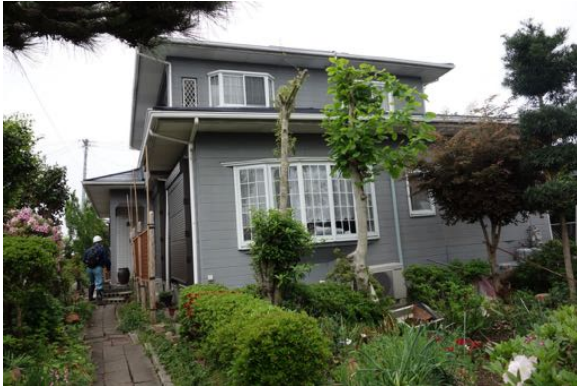
写真 4.14 造成宅地に立地する軽微・無被害と思われる建築物

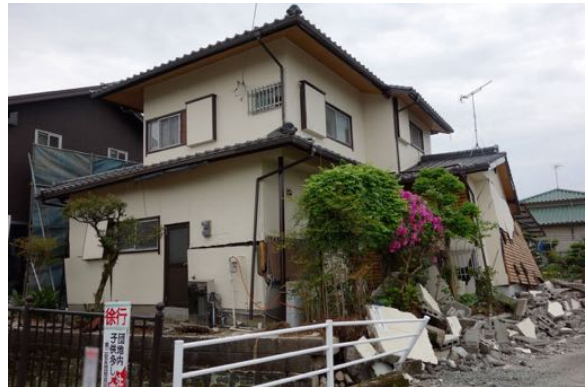
写真 4.17 大破と思われる建築物

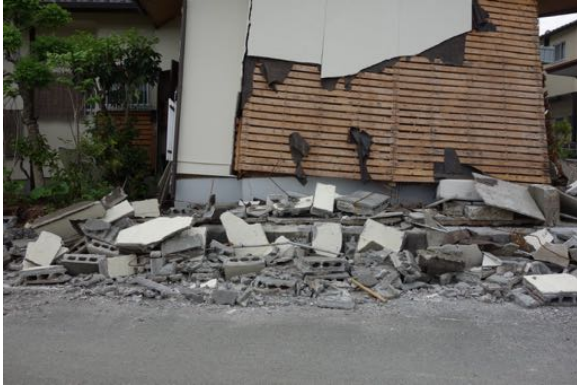
写真 4.18 写真 4.17 の建築物の基礎周りの様子。基礎にひび割れが見られ、地盤変状も認められる。

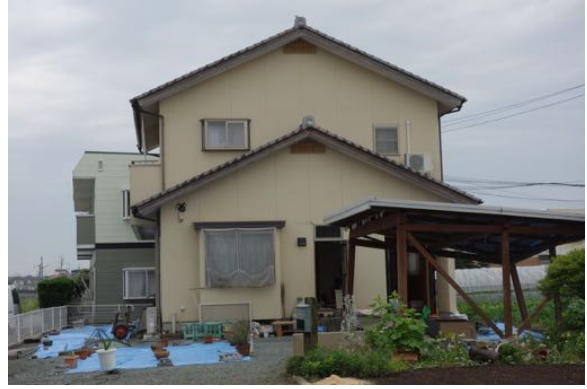
写真 4.19 秋津川に近い軽微・無被害に見える建築物

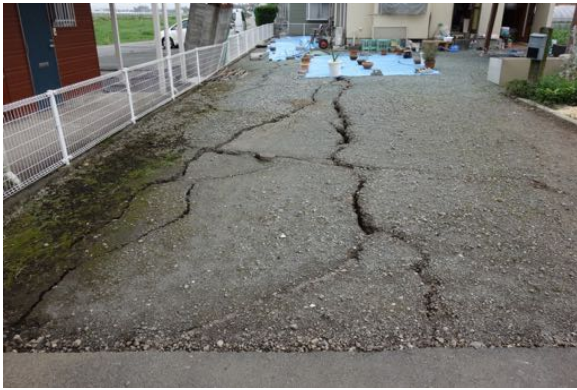
写真 4.20 写真 4.19 の建築物の周辺地盤、秋津川近くは地盤変状が大きい。

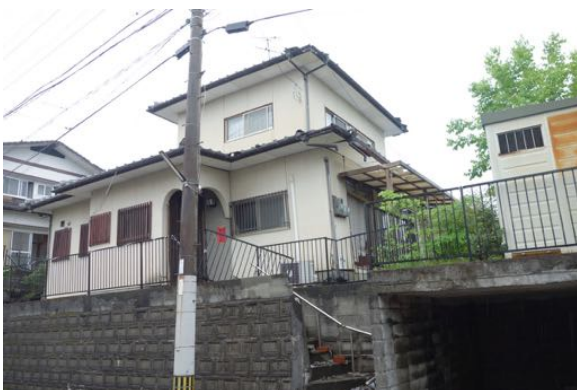
写真 4.23 軽微・無被害に見える建築物。擁壁に損傷あり。

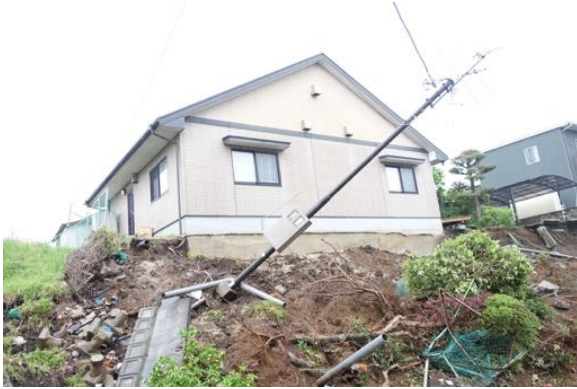
写真4.21に、B通りの県道28号の北側で見られた道路の舗装の様子を示す。A通りと同様に、舗装には所々でひび割れや段差が認められ、地盤変状が生じた痕跡と考えられる。県道28号より北側では、写真4.22に示すように、盛土擁壁上に建てられている建築物が多く見られる。写真4.22の建築物は、調査範囲の北端近くに位置するが、建築物の被害は小さく、擁壁にも損傷が見当たらない。写真4.22の建築物、写真4.23の建築物、写真4.25の建築物の順に、B通り沿いに県道28号に向かって並んでいるが、写真4.23の建築物では写真4.24に示すような盛土擁壁の損傷が認められ、写真4.25の建築物では盛土擁壁が崩落しており、県道28号に近づくにつれて盛土擁壁の被害が大きくなる傾向を示す。写真4.26の建築物は県道28号の近くに位置しているが、1階が倒壊している。写真4.27は、この建築物の基礎の一部分の様子であるが、ひび割れを確認することができた。

写真 4.25 軽微・無被害に見える建築物。擁壁は崩落、基礎に損傷なし(写真4.23より南の建築物)。

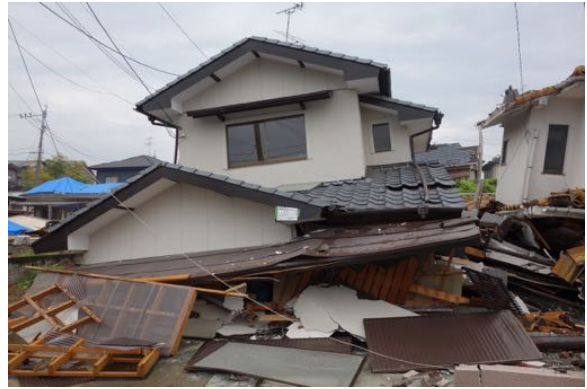
写真 4.26 倒壊した建築物

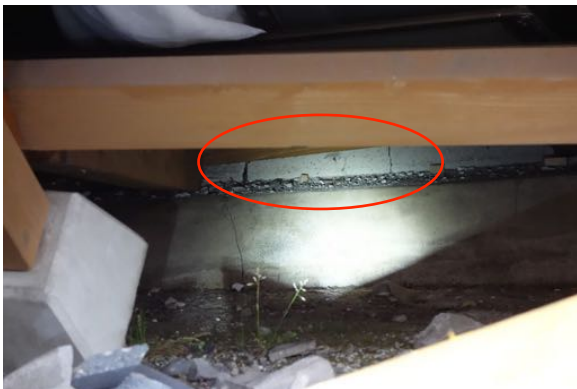
写真 4.27 写真 4.26 の建築物で確認できた基礎の様子。一部にひび割れを確認できる

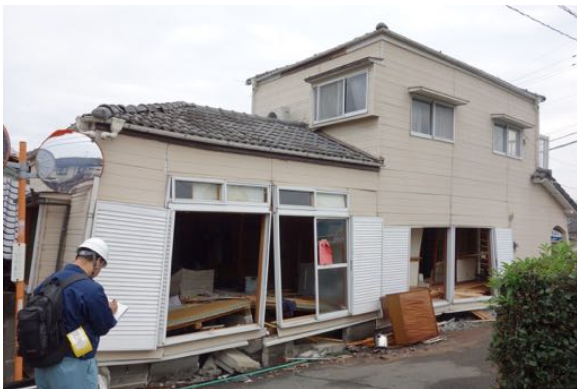
写真 4.32 大破と思われる建築物

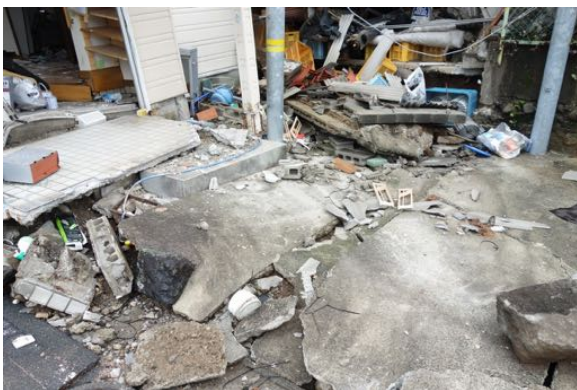
写真 4.34 写真 4.32 の建築物の周辺地盤。地盤変状は大きいと思われる。

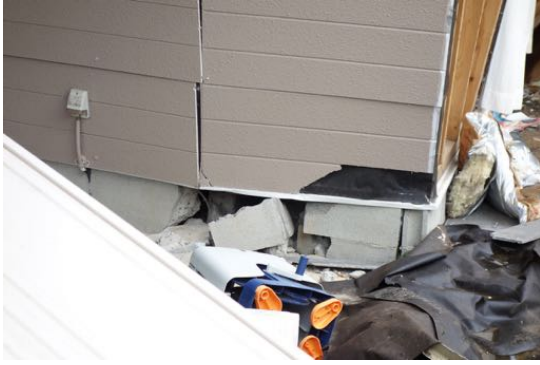
写真 4.36 写真 4.35 の建築物の基礎。破壊しているが打継があるようにも見える。

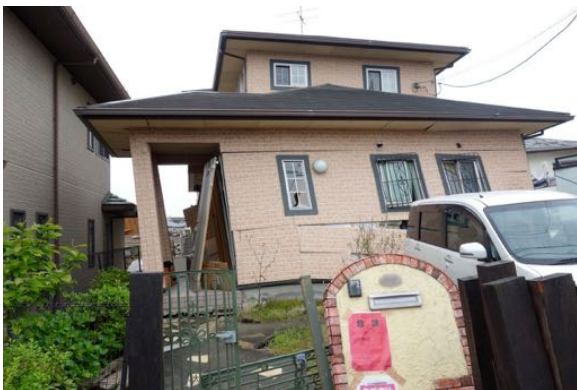
真 4.39 に示すような地盤変状が認められるものの基礎の損傷は見当たらない。写真 4.40 は、倒壊した建築物の様子であるが、地盤変状が認められ、基礎にも損傷が認められる。写真 4.41 は、倒壊には至っていない建築物の様子であるが、ある程度の残留変形が見られると共に、写真 4.42 に示すように、基礎のひび割れや地盤変状も見られる。

写真 4.38 大破と思われる建築物

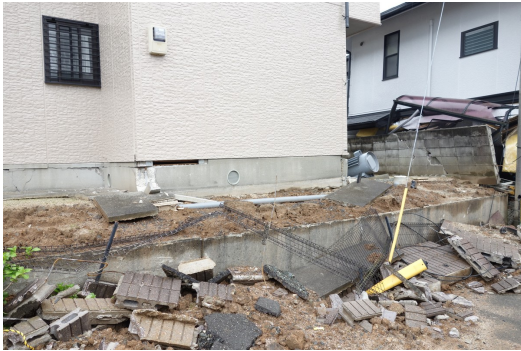
写真 4.42 写真 4.41 の建築物の基礎。ひび割れが認められるが、破壊はしていない。地盤変状は認められる。

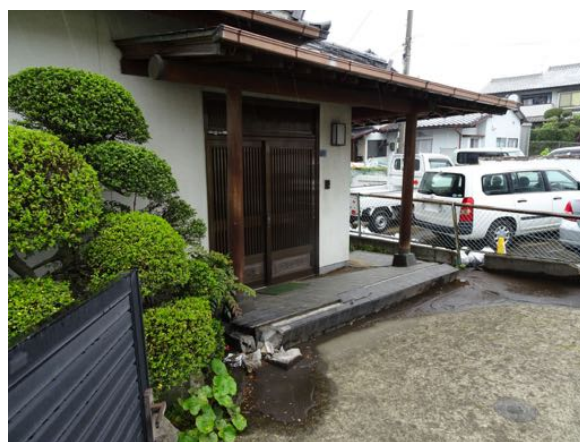
写真 5.2 写真 5.1 の建築物の 1 階玄関部分の沈下状況

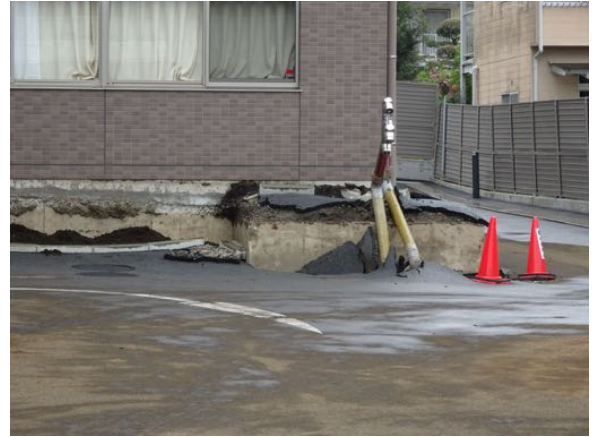
写真 5.9、5.10 は、地盤の液状化により周辺地盤が大きく沈下したと思われる病院である。周辺地盤が沈下して建物との間に大きな段差が生じていることから、この建築物は（先端支持による）杭基礎である可能性が高い。なお、写真 5.11 は、写真 5.10 と概ね同じアングルで平成 28 年 4 月 15 日の午前中に撮影されたものである。写真 5.10、5.11 の比較から、4 月 14 日以降に発生した複数回の大地震によってこの建築物の周辺地盤が沈下したことが示唆される。一方で、倒壊建築物の比較的近傍に位置する小学校（写真 5.12、5.13）においても、校舎や体育館の周辺地盤が沈下している状況が見られたが、その程度は写真 5.9-11 の病院に比べて明らかに小さい。現時点では、この地域における液状化による地盤沈下量の相異がどんな原因により生じたのかは不明である。なお、この地区において、液状化被害により、倒壊・崩壊に至った建築物は確認されなかった。

写真 5.10 写真 5.9 の建築物の周辺地盤の沈下状況（平成 28 年 4 月 23 日午後撮影）

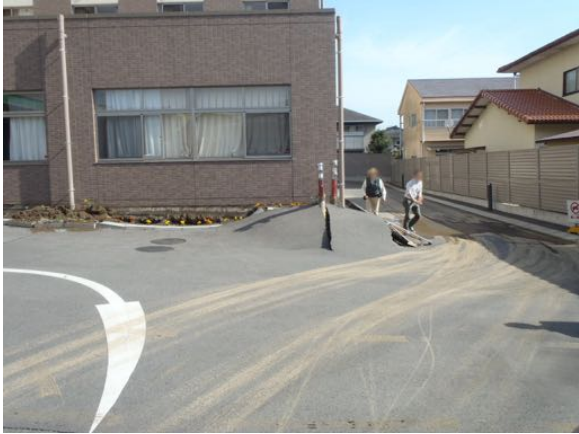
写真 5.11 写真 5.9 の建築物の周辺地盤の沈下状況（平成 28 年 4 月 15 日午前撮影）

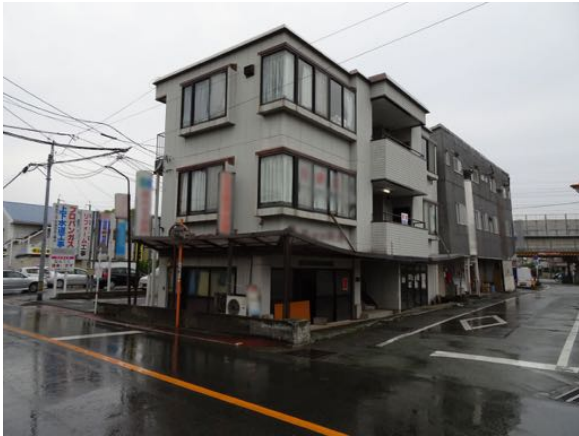
JR 線の東側の範囲では、写真 5.14、5.15 に示すように、地盤の液状化により沈下・傾斜したと思われる 3 階建て店舗併用住宅が数棟見られた。写真 5.15 では、この建築物の沈下・傾斜の程度は、近見地区における同様のケース（写真 5.6、5.8）に比べて大きいように見えるが、他の建築物では必ずしもそうではない。また、写真 5.16 に示すように、隣接する建築物同士が近づくような傾斜形態（いわゆる「おじぎモード」）も見られた。

写真 5.14 地盤の液状化により沈下・傾斜したと思われる 3 階建て店舗併用住宅

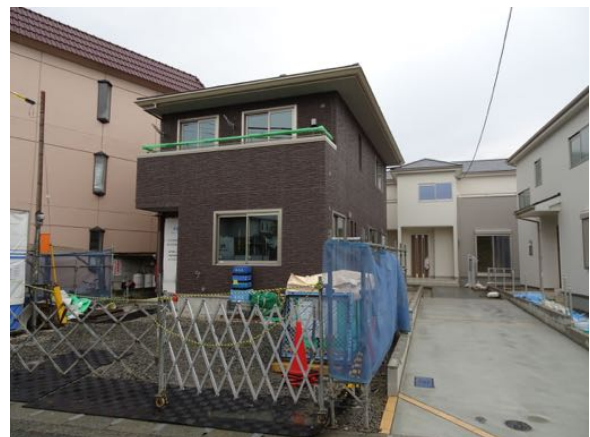
一方、JR 線の西側の範囲では、建築物の大多数は 2 階建て木造住宅で、地盤にも建築物にも地盤の液状化に起因する被害があるようには見えなかった。新築中の 2 階建て木造住宅の工期表示の中に、宅地が柱状改良されている旨の記載が見られた（写真 5.17、5.18）ことから、地盤改良によって宅地の液状化発生が抑制されている可能性も考えられる。なお、この地区において、液状化被害により、倒壊・崩壊に至った建築物は確認されなかった。

写真 5.17 被害の見られない新築中の 2 階建て木造住宅

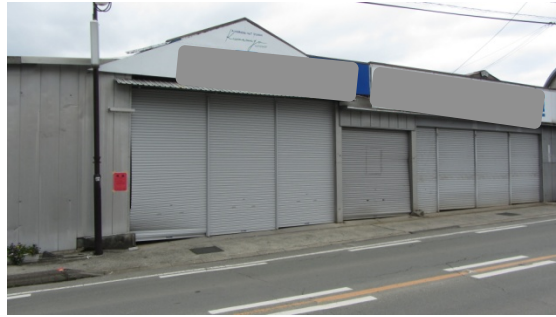
写真 5.7.1 外観

本建築物は平屋の車庫である。トラス梁の下弦材の破断が生じている。応急危険度判定によると、建物全体の傾斜、柱の座屈、柱脚の破損、梁継手の破壊が生じているとのことであった。

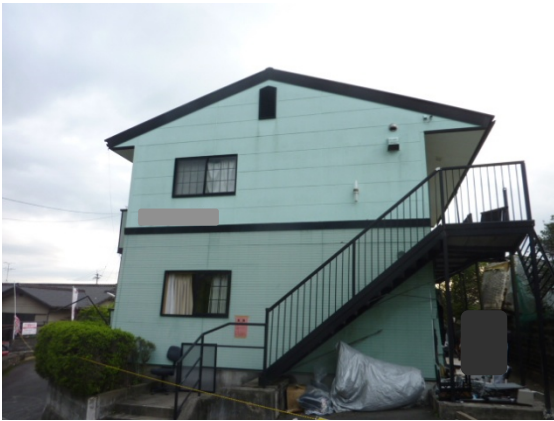
写真 5.9.1 外観

本建築物は 2 階建ての共同住宅である。角形鋼管柱 200 角が使用されている。梁せいは 300 である。1 階が大きく傾いており、柱の残留傾斜角は 3 度である。梁端破断が生じている。また、柱梁接合部パネルとダイアフラム間の溶接部で破断が生じている。

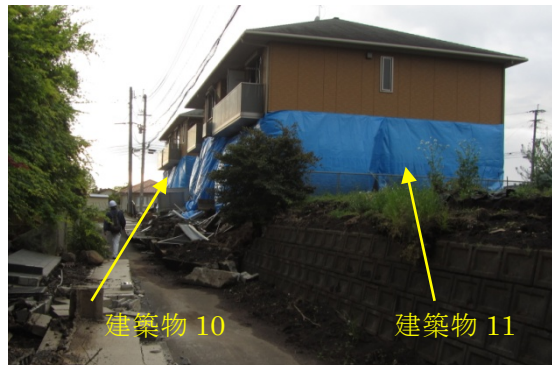
写真 5.10/11.1 外観

本建築物 10、11 は共に同じタイプの 2 階建ての共同住宅である。大きく傾いており、柱の残留傾斜角は 4.5 度である (建築物 10 で測定)。ブレース (ターンバックル) の破断、座屈による著しいたわみが、それぞれ建築物 10 及び 11 に生じている。宅地擁壁部分が崩壊しており、それが建築物の損傷に何らかの影響を及ぼした可能性がある。

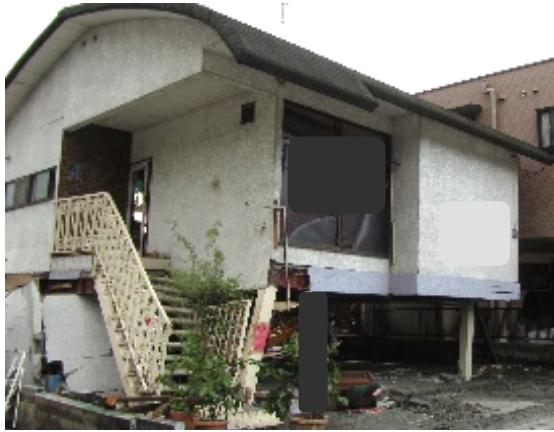
写真 5.12.1 外観

本建築物は 2 階建ての店舗である。日の字柱 200 角が使用されている。梁せいは 250 である。1 階が大きく傾いており、柱の残留傾斜角は 17.5 度である。柱の破断、梁端破断、柱の局部座屈が生じている。

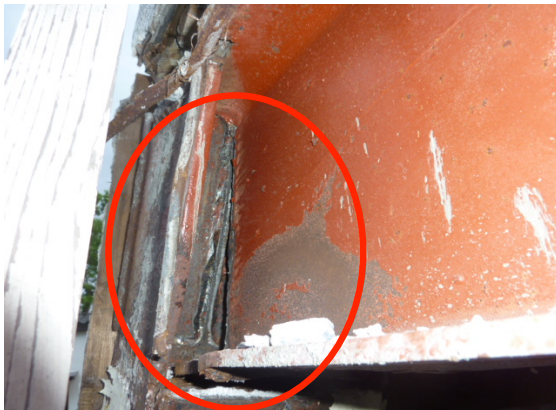
写真 5.12.3 梁端破断

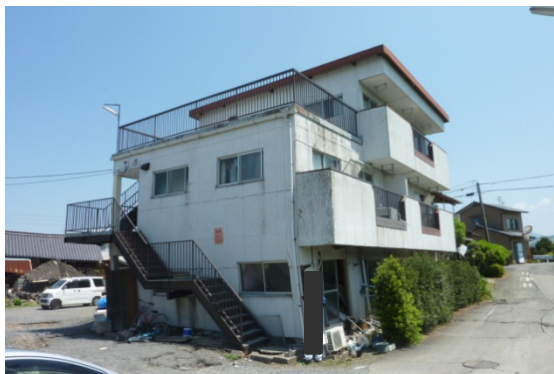
写真 5.13.1 外観

本建築物は 3 階建ての共同住宅である。日の字柱 175 角が使用されている。1 階が大きく傾いており、柱の残留傾斜角は 9 度である。
