平成 28 年（2016 年）熊本地震による建築物等被害第十一次調査報告 （ホール等の特定天井を中心とした非構造部材の被害調査速報）

1 調査の目的及び概要

熊本地震による建築物の非構造部材、特に特定天井^{脚注1}の被害状況を把握するため、国土交通省住宅局の要請を踏まえ、熊本市とその近傍にある、ホール等の大規模な屋内空間を有する建築物を対象として 5 月 24 日及び 25 日に現地調査を行った。本報告は当該調査の結果をとりまとめた速報である。

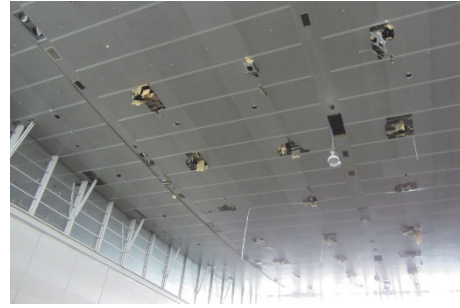
展示ホール棟は可動式間仕切りで 4 つの展示スペース（a～d ホール）に区切ることができるようになっており、いずれも特定天井に該当する在来工法の天井が設置されている。天井面の部分的な破損・脱落が吊り物の支持部分や天井面端部で確認され、照明ボックスの脱落などによる落下物が多数確認されたが、b ホールの被害程度が最も大きかった。また、d ホールでは、前震で損傷した鉄骨屋根の支承部（妻壁上部）近傍にある開口部のガラスが本震で破損・脱落した。

(b) 天井 (b ホール)

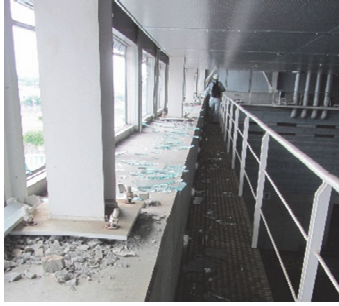
(i) 屋根支承部及びガラス (d ホール)

| No. | 調査日 | 名称 | 建設年 | 構造 | 室用途 | 天井等の改修 | 天井高 (m) | 室面積 (㎡) | 特定天井 ※1 | 天井被害 (前震) | 天井被害 (本震) | 天井地下 ※2 | 天井板 ※3 | 天井板留め付け間隔 | 天井吊り元 | 水平補剛材 | 内外装材被害(天井以外) | 設備被害 | S造屋根支承部被害 | |
|---|---|---|---|---|---|---|---|---|---|---|--|---|--|---|---|---|---|--|--|--|
| 3 | | C展示場 | 1998年 | RC造+屋根S造 | 展示ホール棟 展示スペースa, b, c, d | 昨年、天井補強工事(天井板の目地部にライン上の補強) | 14.5~15.5 | 約1900(1つのホール。54.1×35.7) | ○ | 一部脱落 | | 在来 | ケイカル板t6(図面に記載あり) 補強としてガルバリウム鋼板t1.6、幅100mm | ダブル野縁:約15cm(金属板補強) シングル野縁:約20cm | ぶどう棚(通路棟はALCパネル) | なし | aホール:ガラス破損 エントランスガラス(t15):前震で1枚ひび、本震で全体が破壊。 cホール入口垂れ壁ガラス t6.8破損 dホール脇の入口ガラス t8破損 dホール:ガラス破損 | 照明ボックス落下(70cm×160cm。30~40kg程度) | ベースプレート下のモルタルの破壊、アンカーボルトの伸び(諸室棟でも同様の被害あり) | |

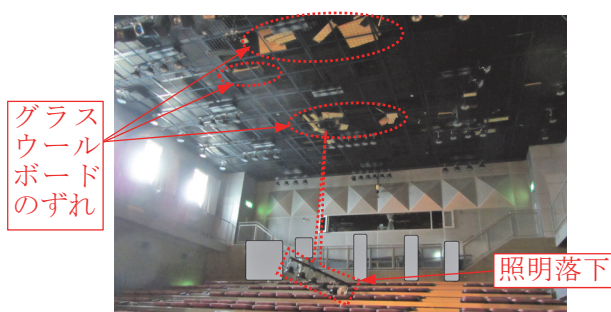
(b) ホール

ホールは最上階にあり、特定天井に該当するシステム天井にはグラスウールボードにずれが生じていたものの顕著な被害は確認されなかった。設備では、照明装置が3基落下していた。

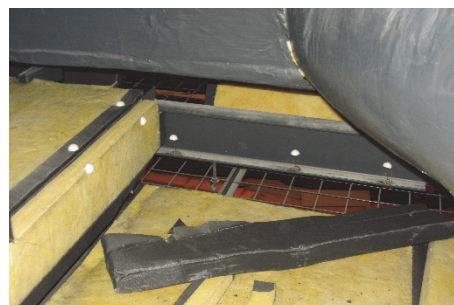
(d) 天井裏 (H形鋼から短いボルトで吊り)

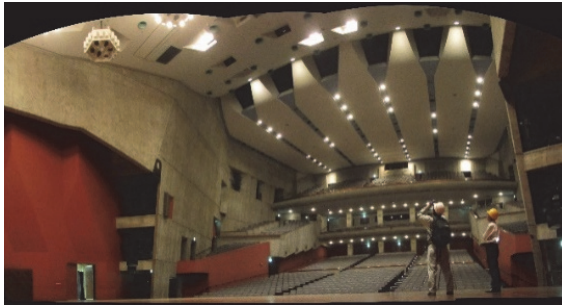
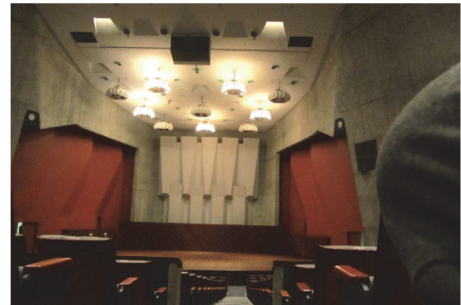
コンサート用ホールの天井は、特定天井に該当する。天井板が部分的に剥落したが、一定以上の面積の天井面が脱落するような顕著な被害は確認されなかった。演劇用ホールの舞台袖で、舞台とカウンターウェイト部分を間仕切るメッシュの足下部分の留め付けが部分的に外れていた。外壁のPCパネルで面外方向にずれたものが相当数（全体の1割程度）あった。調査時点で建築物北面の外壁面についてPCパネルを外して損傷状況の確認を行っていた。その他、高架水槽で、内外のパネルが損傷するとともに給水配管が外れていた。

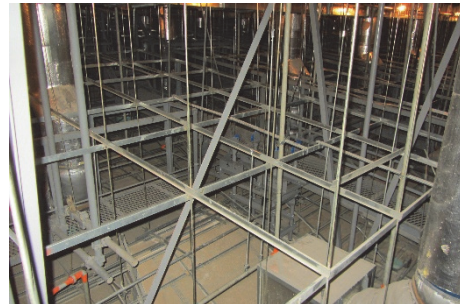
(d) 天井裏 多数の水平補剛材

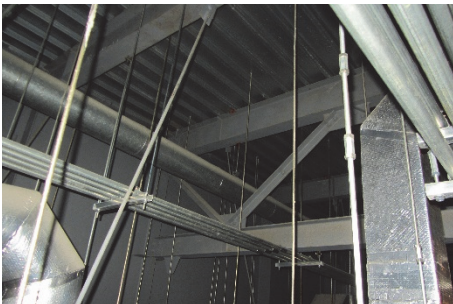
(e) 吊り元はデッキや梁

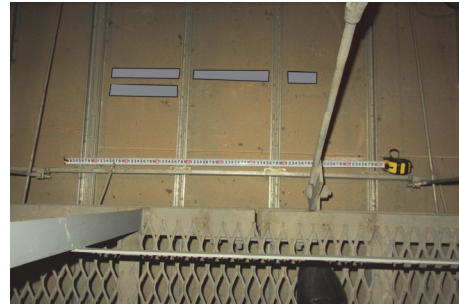
(b) 天井裏 (野縁ピッチ約 30cm)

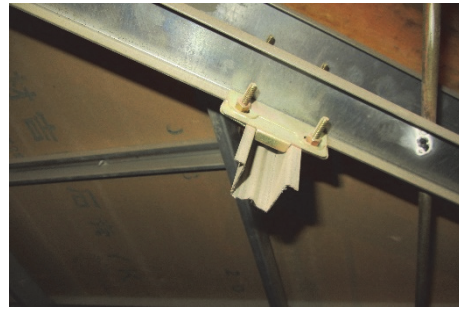
(d) 野縁ハット鋼とねじ留めクリップ

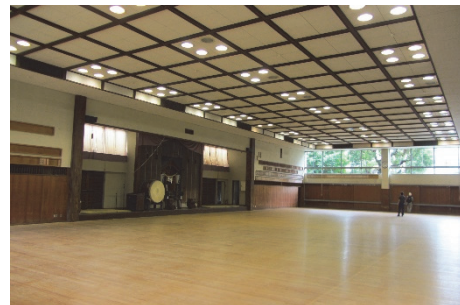
(b) 剣道場 (1階)

1階の剣道場は、天井は在来工法による天井で特定天井に該当し、照明周りや壁際で損傷が見られた。鋼製サッシに硬化性パテでとめた窓ガラスが計16枚破損したとのことである。

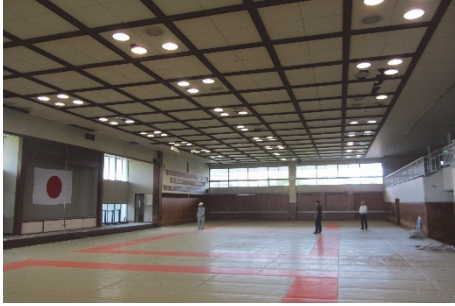
3階の柔道場は、照明周りや天井端部等で天井が多く損傷・脱落していた。在来工法による天井であり、高さが6mを超えないため特定天井に該当しない。鋼製サッシに硬化性パテでとめた窓ガラスが計29枚破損したとのことである。

(e) 柔道場 (3 階)

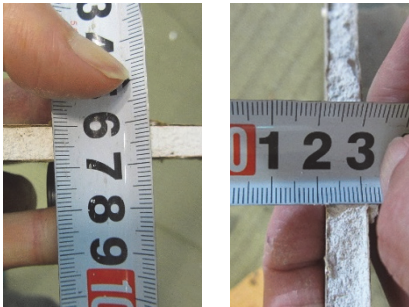
(g) せっこうボード 天井 (厚さ 8mm)、壁 (厚さ 9mm)

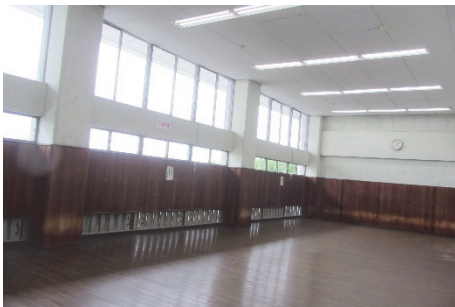
室内ではその他に、各階の内壁にひび割れが確認され、3階の第1、第2小道場の2室で、窓際の天井の垂れ下がりが確認され、鋼製サッシに硬化性パテでとめた窓ガラスが計7枚破損したとのことである。

(i) 第 1 小道場 (剣道場、3 階)
