熊本地震における建築物被害の原因分析を行う委員会（第2回）

第12回 建築構造基準委員会 ・第2回 建築研究所熊本地震建築物被害調査検討委員会

国土交通省合同庁舎3号館 10階共用会議室A
平成28年6月30日(木) 17:00~19:00

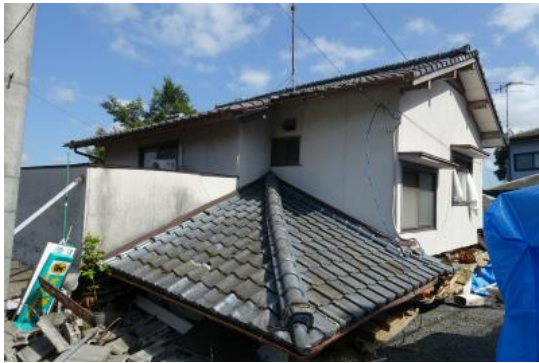
- ①益城町役場周辺、県道28号沿い、県道から南側に木造住宅の被害が比較的多かった。
 - ②前震で被害が軽微であった木造住宅が本震で倒壊した例が多数確認された。（写真1）
 - ③新耐震以前の建築確認の木造住宅、店舗併用の2階建て木造住宅の倒壊が多数確認された。
（悉皆調査エリアでは新耐震以前の木造は702棟あり、そのうち225棟（32.1%）が倒壊^{※1}）
 - ④新耐震以降の建築確認の木造の倒壊（ここでは大破を除く）が99棟^{※1}確認された。筋かい端部が釘打ち程度の軽微な接合方法であったものが多く確認された（写真2～3）。
（悉皆調査エリアでは新耐震以降の木造は1042棟あり、そのうち80棟（32.1%）が倒壊^{※1}）
 - ⑤2000年の建築基準法改正以降の建築確認の木造の倒壊が7棟^{※1}確認された。（写真4～7）
（悉皆調査エリアでは2000年改正以降の木造は242棟あり、そのうち7棟（2.9%）が倒壊^{※1}）
- （※1）第2回合同委員会（6月30日）時点で把握している情報

写真2 倒壊した木造住宅

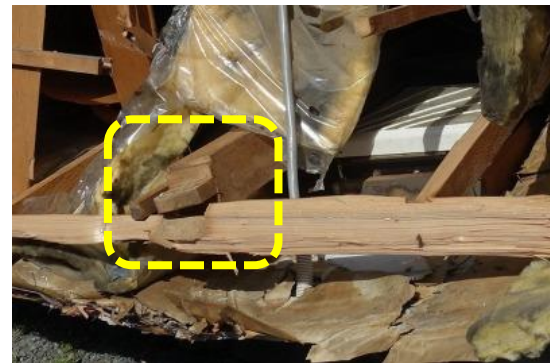
写真3 写真2の住宅の柱頭部

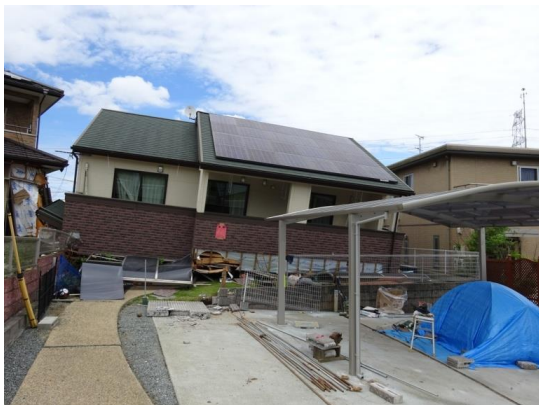
写真4 倒壊した木造住宅

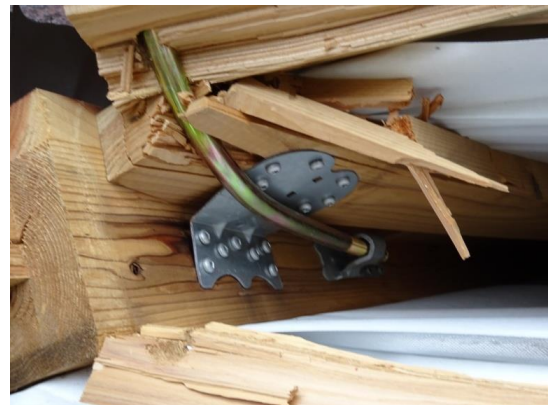
写真5 写真4の建物の写真筋かい端部、柱脚接合部

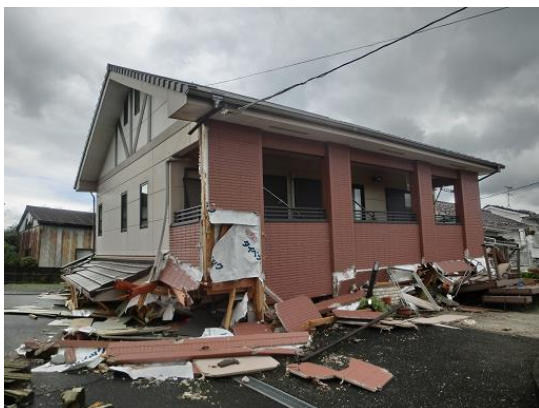
写真6 倒壊した木造住宅

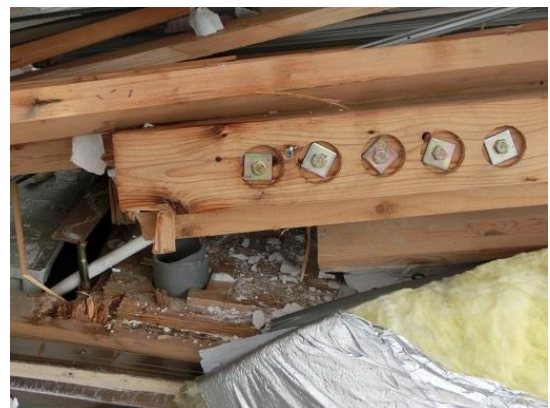
写真7 写真6の建物の写真筋かい端部、柱脚接合部

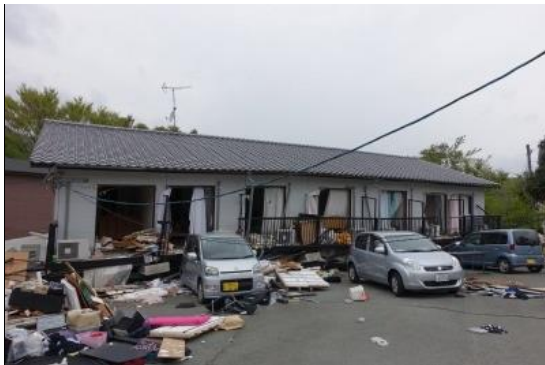
- ①河陽黒川地区（大字：河陽、字：黒川、以下黒川地区）に木造住宅の被害が集中していた。
- ②黒川地区では2階建ての木造アパートが多く存在し、そのうち7棟の倒壊を確認した。
- ③これらの木造アパートのうち、柱脚・柱頭、筋かい端部が確認できたものの多くは接合方法が釘打ち程度の比較的軽微な接合方法であった（写真12～15）。
- ④木造アパートの他、築年数が概ね40年超と推定される木造住宅の倒壊が多数確認された。
- ⑤年代ごとの航空写真の分析により、新耐震以降の建築確認と推測される木造住宅の倒壊が数棟確認された。木造アパートと同様に柱脚・柱頭、筋かい端部の接合方法が比較的軽微な建物が多かったが、中には金物により緊結されている建物も確認された（写真16～17）。

写真12 倒壊した木造アパート

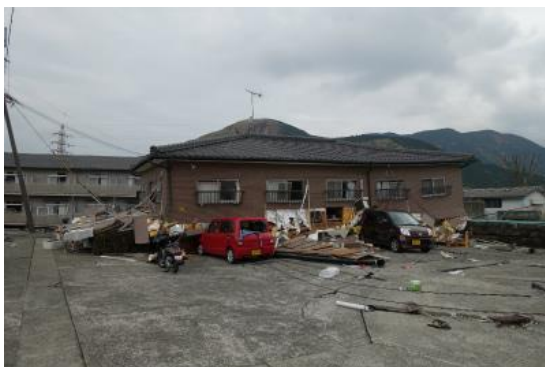
写真14 倒壊した木造アパート

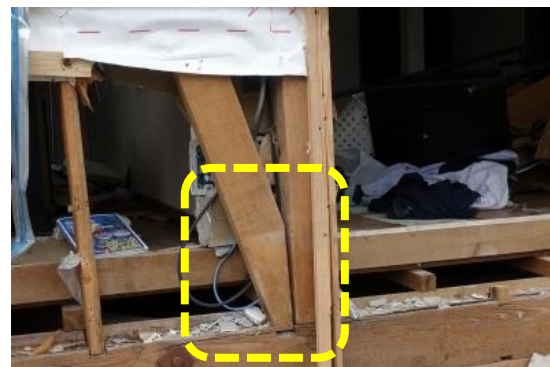
写真15 写真16のアパートの柱脚部
（柱脚、筋かい端部は釘打ちのみ）

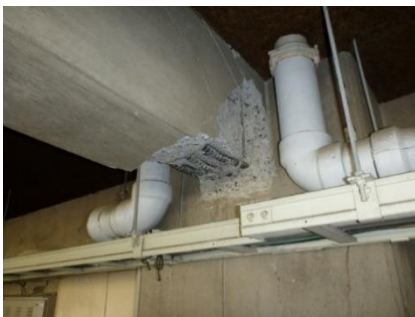
- ・ピロティ 01：曲げ・引張応力による柱の破壊（1995 年以降の建物 2 棟について紹介）：
1995 年以降に設計されたピロティ柱に主筋の座屈や破断といった大きな損傷（写真 1, 2）によって大破に至る事例が確認された。
- ・ピロティ 02：せん断・付着割裂による破壊（いずれも 1995 年以前の建築物）：柱にせん断破壊や付着割裂破壊といった脆性的な破壊（写真 3）が確認された。
- ・梁端部損傷に基づく梁のたわみ：梁端部の曲げ破壊に基づく梁およびスラブのたわみが確認された（写真 4）。
- ・RC 造非耐力壁の破壊：共同住宅における RC 造非耐力壁（写真 5）やエキスパンションジョイント（写真 6）およびその周辺部の大きな損傷によって、地震後の継続使用を難しくした事例が確認された。

写真4 梁端部損傷による梁・スラブのたわみ

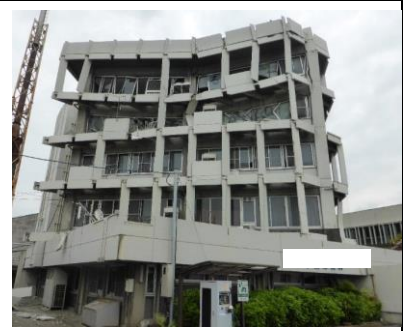
- ・耐震補強済みで構造部材の損傷度が大きい建築物：耐震補強された RC 造構造部材の被害は、耐震補強された耐震壁の側柱のせん断破壊（写真 7）や補強された庁舎における耐震壁の顕著なせん断ひび割れ（写真 8）が挙げられる。東日本大震災においても補強された RC 造建築物の構造部材の被害が確認されているが、同じ被害パターンであるかは今後検証が必要である。
- ・倒壊および崩壊した建築物：柱や柱梁接合部の大きな損傷による局部崩壊した庁舎（写真 9）や 1 層崩壊した診療所が挙げられる。後者は阪神淡路大震災や東日本大震災においても同様の被害が確認されている。

写真9 柱梁接合部破壊による局部崩壊

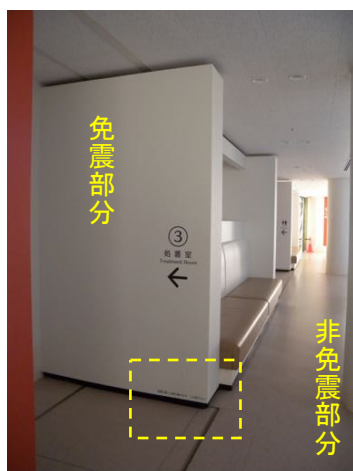
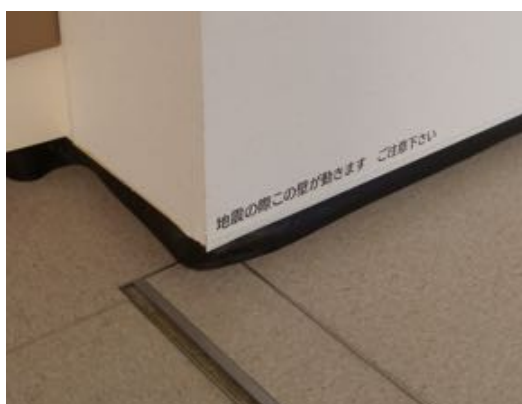
なお、免震建築物が性能を発揮する際には上部構造が大きく水平に動くことになるため、そのとき周囲の人・物に危険や支障がないよう、免震建築物にはその旨の表示（以下「免震表示」という。）を行っている。本建築物では、免震部分である中央診療棟の救急外來入口と、建築物内部のエキスパンション周辺に免震表示があった（写真5.1.8、写真5.1.9）。

写真 5.1.9 建築物内部における免震表示（右図は左図囲みの表示内容の拡大）

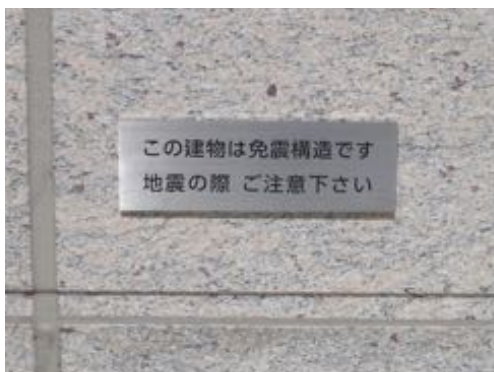
免震表示（写真 5.2.5）は、屋外に面した入り口付近に設けられていた。

写真 5.2.5 免震表示

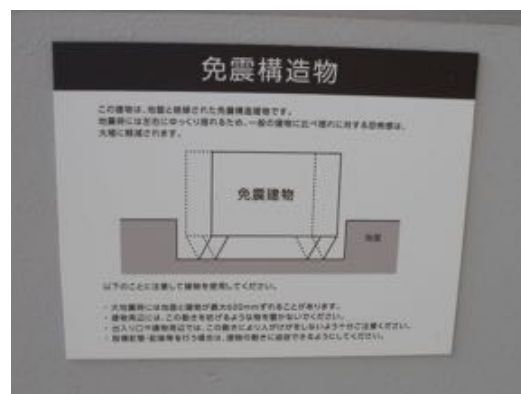
免震層内に罫書き式の変位計が設置されており、両振幅で南北に約16cmの軌跡を確認した（写真5.4.1）。免震表示（写真5.4.2）は正面玄関周りにはみられず、通用口周りに掲示されていた。免震材料及び免震層内外のクリアランス部の変状は、ごく軽微なものを除き見られなかった。

写真 5.4.2 免震表示

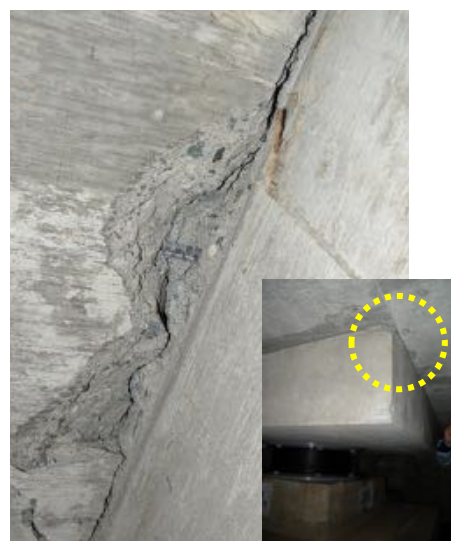
中間階免震となっているB棟は、図5.7.1に示す通り免震部分から構面外に張り出して立ち下げる形式で外階段を設けており、階段の脚部の地下にも積層ゴム支承が設置されている。この外階段の被害が大きく、階段中央の壁部分の損傷によって使用禁止となっていた（写真5.7.6）。また、階段下の積層ゴム支承について、上側の取付け基部の損傷（かぶりコンクリート部分の剥落）も観察された。

写真 5.7.6 外付け階段の被害と階段下に設置された積層ゴム支承の取り付け基部の損傷

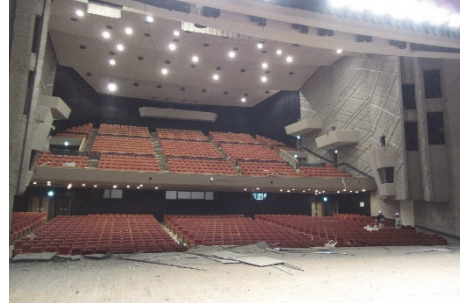
(b) ホール

ホールで特定天井に該当する吊り天井が脱落していた。前震で舞台上部の天井面が部分的に脱落し、本震でその他の部分が脱落したとのことである。天井面は、吊りボルト下に組んだアングルに鋼線で鉄網を取り付けてモルタルを塗ったもの（ラスモルタル天井）が多くを占めていた。1階客席に脱落した天井のモルタルの厚さを計測したところ約4cmであり、単位体積重量を 20kN/m^3 とすれば平米当たり800N（約80kgw）となって単位面積質量は相当に大きい。ラスモルタル天井以外の部分はいわゆる在来工法の天井であり、1階客席前方や2階客席部分等に脱落が生じていた。

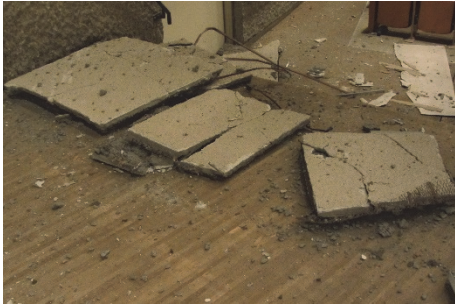
(i) 天井の立ち上げ部分の舞台への落下

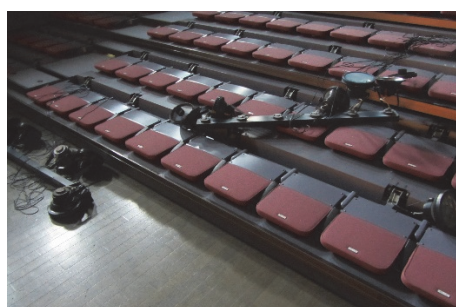
ホールは最上階にあり、特定天井に該当するシステム天井にはグラスウールボードにずれが生じていたものの顕著な被害は確認されなかった。設備では、照明装置が3基落下していた。

(c) 落下した照明

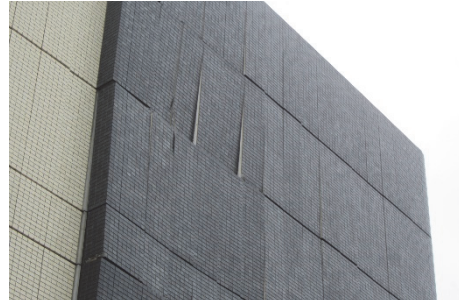
コンサート用ホールの天井は、特定天井に該当する。天井板が部分的に剥落したが、一定以上の面積の天井面が脱落するような顕著な被害は確認されなかった。演劇用ホールの舞台袖で、舞台とカウンターウェイト部分を間仕切るメッシュの足下部分の留め付けが部分的に外れていた。外壁のPCパネルで面外方向にずれたものが相当数（全体の1割程度）あった。調査時点で建築物北面の外壁面についてPCパネルを外して損傷状況の確認を行っていた。その他、高架水槽で、内外のパネルが損傷するとともに給水配管が外れていた。

(h) 南面外壁 (拡大) PC パネルの面外への
ずれ

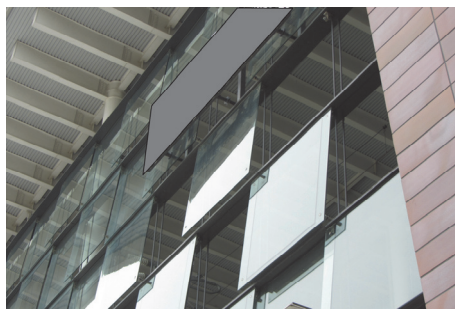
写真 9(a)に示す立面の右側で、写真 9(b)に示すように正方形のガラスを四隅で点支持するような形式のガラスが損傷・脱落していた。写真 9(a)の赤枠で示した損傷・脱落箇所の左側にあるサッシに入ったガラスには被害は確認されなかった。

(b)拡大
