平成 28 年（2016 年）熊本地震

# 熊本地震における建築物被害の 原因分析を行う委員会 報告書（案）

平成 28 年 9 月

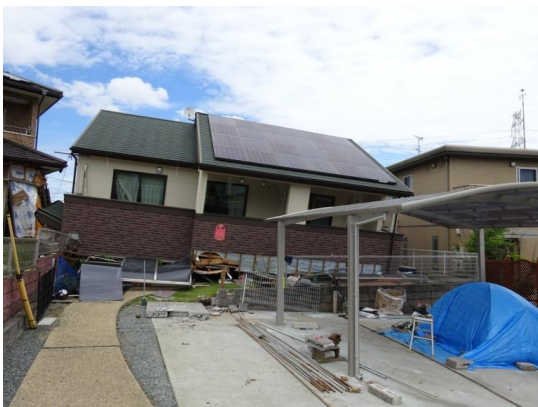
写真 3.3-4 倒壊した木造住宅

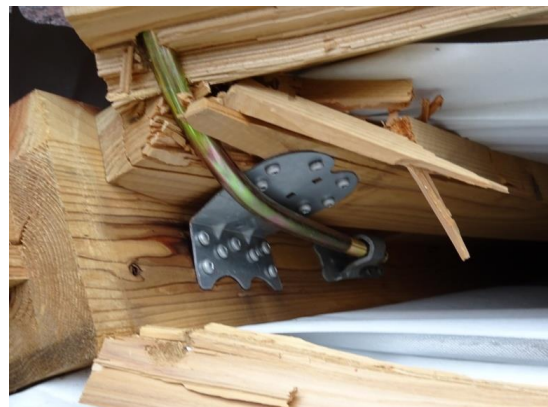
写真 3.3-5 写真 3.3-4 の建物の写真筋かい端部、柱脚接合部

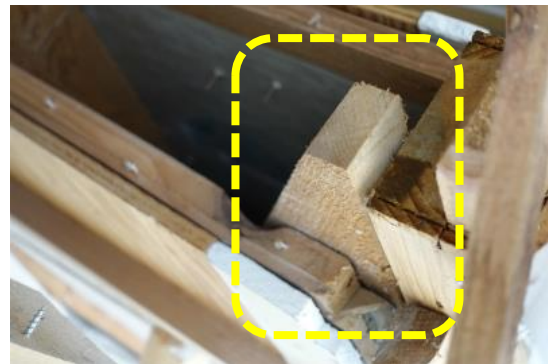
写真 3.3-13 筋かい端部 (釘打ちによる接合)

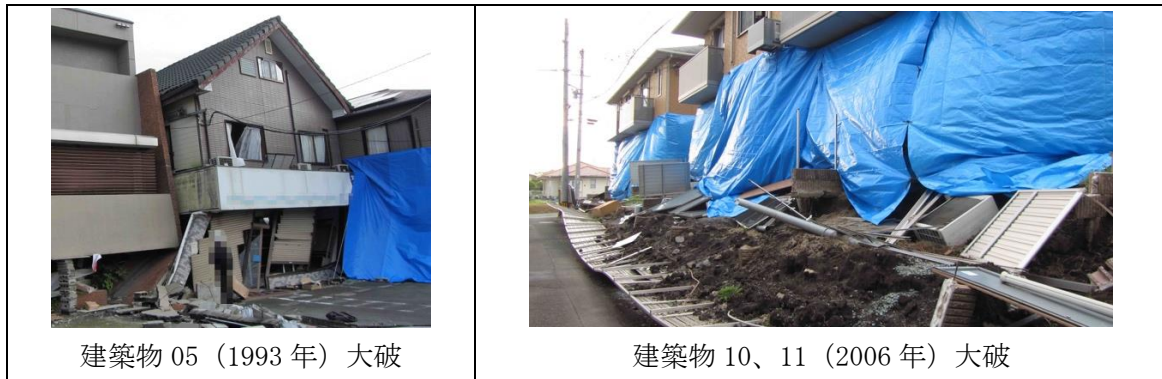
- ・特徴 1) 建設年が 1980 年以前と推定されるもの又は古いタイプの部材（日の字柱）を用いたもの
- ・特徴 2) 隣の倒壊した建築物による力の作用、宅地擁壁部分の崩壊等の当該建築物以外の周辺状況による何らかの影響があったと推定されるもの
- ・特徴 3) 溶接部等で破断が生じていたもの

写真 3.4-2 特徴 2) の事例

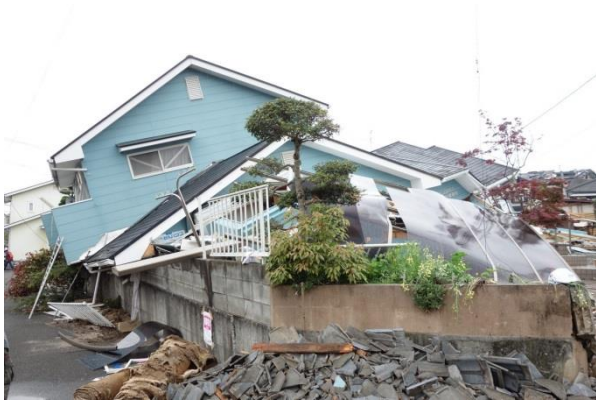
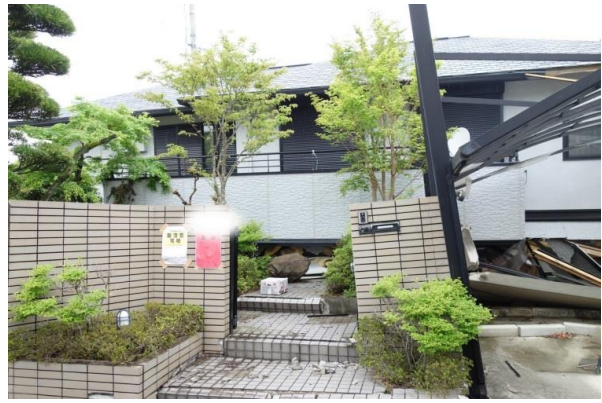
20 ような倒壊事例に対して基礎の状態を十分に確認できていないため、現時点で断定することはできないが、建築物に甚大な被害を生じさせた外力要因として、地盤変状の影響は小さいと思われる。今後、地盤調査等の実施により、地盤震動が地表面地震動の場所による差異に及ぼす影響を解析的に検討するとともに、地震動の違いが建築物の応答とそれに伴う被害発生に及ぼす影響について分析し、局所的に甚大な建築物被害をもたらした要因を明らかにすることが重要と考えられる。

写真 3.6-2 建築物の倒壊により基礎もしくは敷地地盤全体の状況確認が困難な事例（2例）

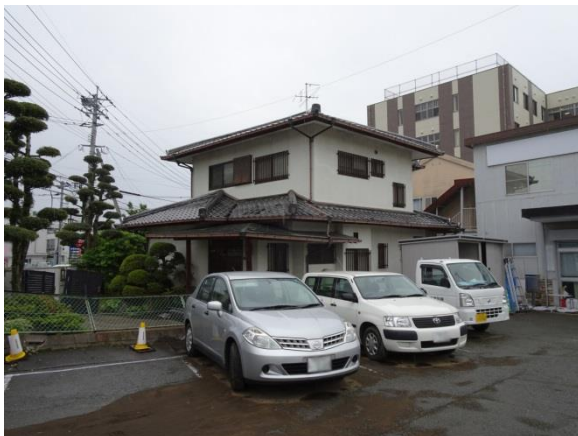
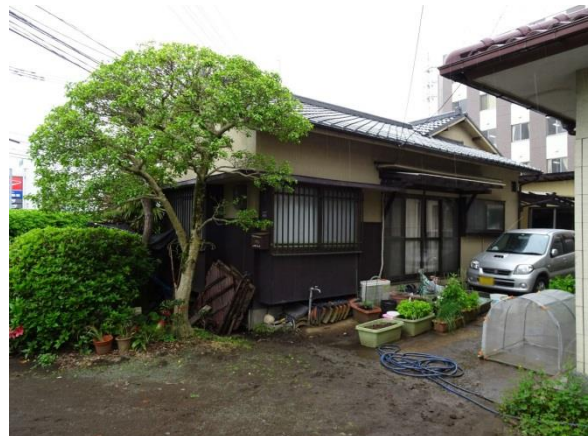
現時点で確認できる他機関での調査報告として東京電機大学の安田教授によると熊本市南区や緑川沿い、秋津川沿いで液状化被害が広く見られているとしている。国総研・建研による調査でも、液状化被害は南区で広範囲で見られた。ただし、液状化による地盤沈下量には地域差が見られており、地域差は約 200m 程度の距離の間で顕著に見られた。液状化による地盤の沈下メカニズムには不明な点が多く残されており、現時点で沈下量の大小の原因を推察することはできない。

写真 3.6-6 地盤の液状化により沈下・傾斜したと思われる 2 階建て木造住宅と 1 階玄関部分の沈下状況

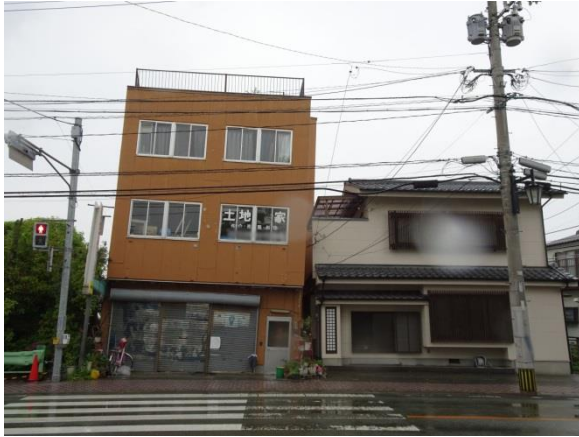
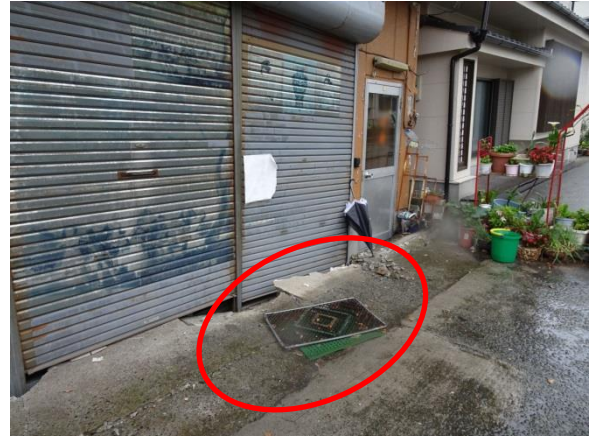
写真 3.6-7 地盤の液状化により沈下・傾斜したと思われる 3 階建て商用建築物

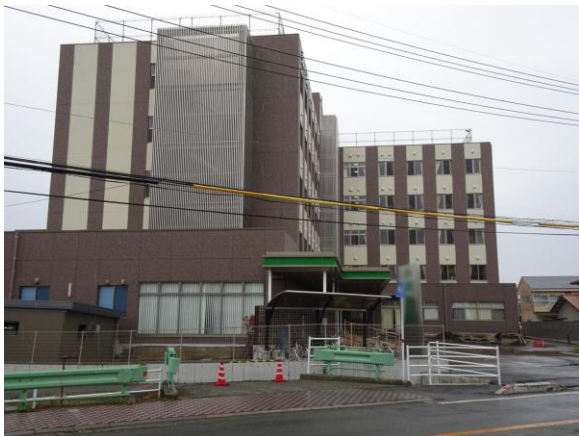
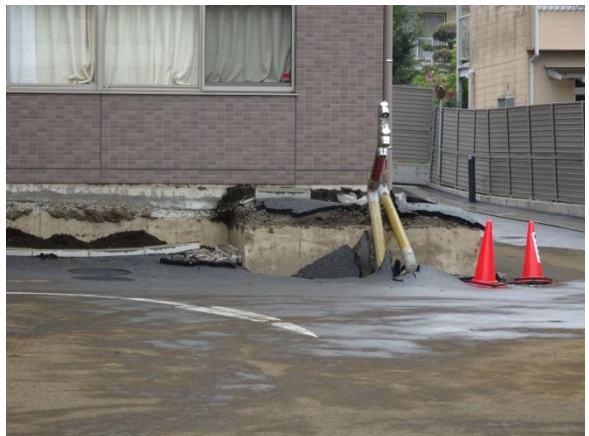
写真 3.6-8 地盤の液状化により周辺地盤が大きく沈下したと思われる病院とその沈下状況

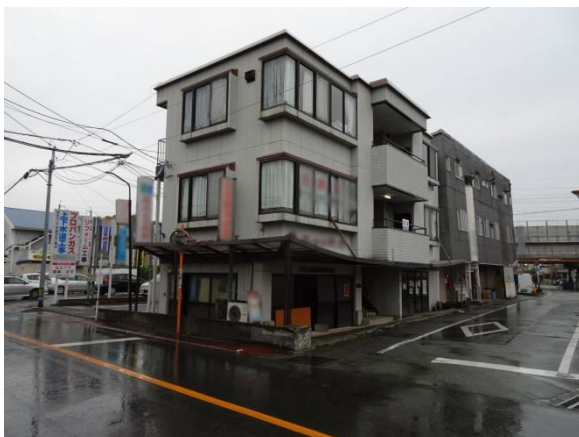
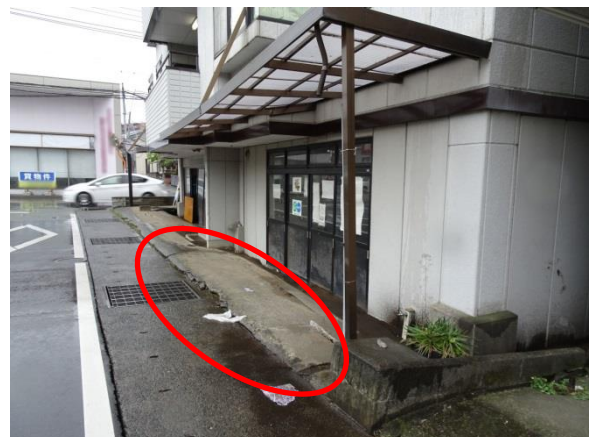
写真 3.6-9 地盤の液状化により沈下・傾斜したと思われる 3 階建て店舗併用住宅

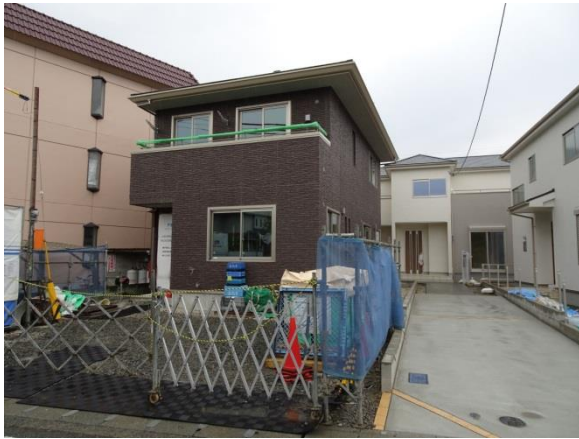
写真 3.6-10 宅地が柱状改良されている住宅

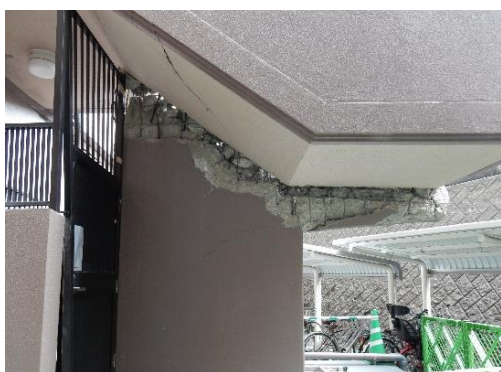
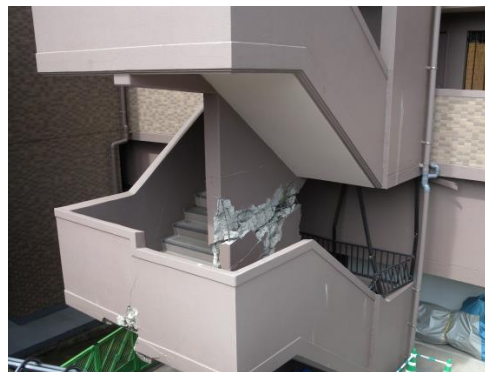
被害②は、中間階免震の上部構造に対し外付け階段を張り出して立ち下げ、階段部分を個別に積層ゴム支承で支える形式としたものについて、階段中央の壁部材で発生していた (図 3.7-2、写真 3.7-4 及び写真 3.7-5)。この被害の要因としては、外付け階段の設計を長期荷重に対してのみ行い、地震に対しては本体架構の付加質量として取り扱っていたため、地震時の検討対象となる架構に外付け階段部分が含まれておらず、その結果、地震時に外付け階段の部材に生ずるせん断や曲げ応力等の想定が十分でなく、免震層の応答変位に対して追従できずに損傷に至ったことが考えられる。

写真 3.7-5 被害状況 (建築物G : 写真左は階段南側、右は階段北側)

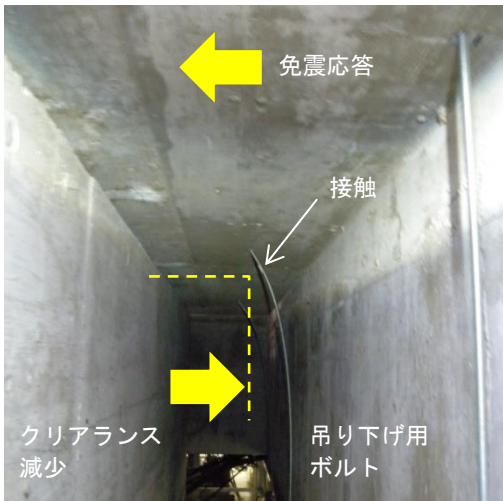
5 写真 3.7-10 クリアランス部の変状① (建築物F : 左は配管吊り下げ用ボルトの変形、右はオイルダンパー胴部の移動・接触に伴う周囲柵の変形)

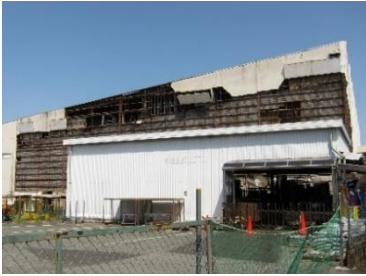
<p>①ラスシートモルタル外壁</p>	  <p>③タイル張り外壁</p>	
	  <p>②ラスモルタル外壁</p>		
乾式工法

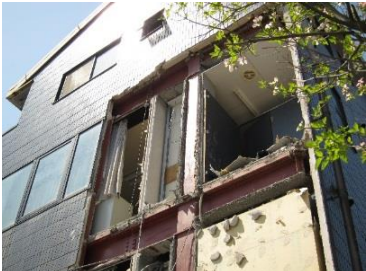
<p>④ALC 縦壁挿入筋構法</p>	  <p>⑤ ALC 横壁アンカー構法</p>	  <p>⑥ ALC 横壁アンカー構法</p>
