三島大橋 直轄診断報告書

平成27年 1月
国土交通省

- ・対象橋梁名 : 三島大橋【ミシマオオハシ】
- ・橋梁形式 : 鋼アーチ橋 (トラスドランガー橋)
- ・橋長 : L=131.0m
- ・全幅員 : W=8.0m (有効幅員 : w=7.0m)
- ・竣工年 : 昭和 50 年
- ・径間数 : 1 径間
- ・交差物件 : 只見川
- ・活荷重・等級 : 2 等橋
- ・適用示方書 : 道路橋示方書 (昭和 47 年)
- ・道路管理者 : 三島町

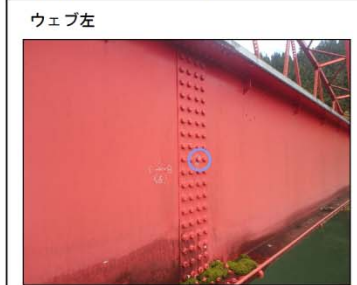
補剛桁(下) BJ8

全72本中 0本脱落 1本取替済み

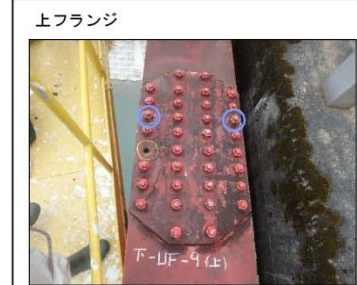
補剛桁(下) BJ9

全36本中 1本脱落 2本取替済み

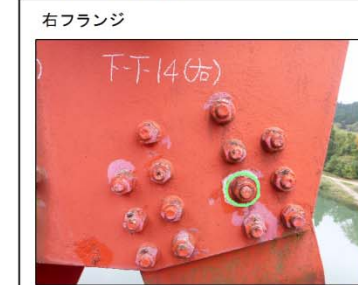
斜材上格点部(下) DJ11 (T14)

全14本中 0本脱落 1本取替済み

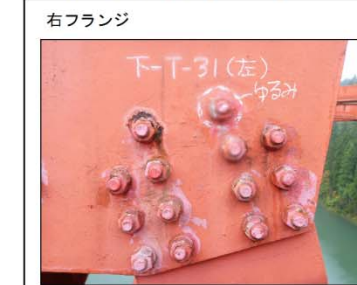
斜材上格点部(下) DJ21 (T31)

全14本中 1本脱落 0本取替済み

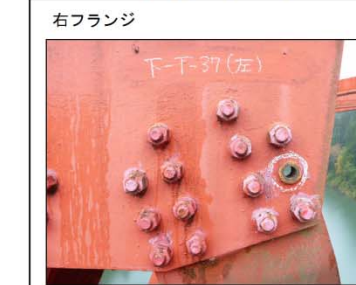
斜材上格点部(下) DJ25 (T37)

全14本中 1本脱落 0本取替済み

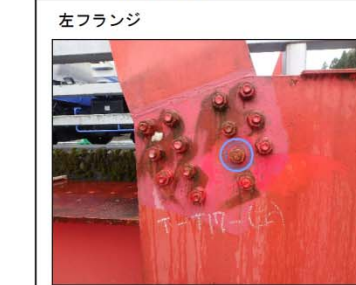
斜材下格点部(下) DJ14 (T17)

全14本中 0本脱落 1本取替済み

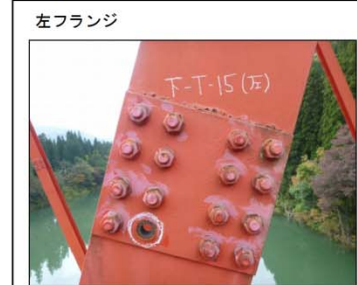
斜材(下) CJ4 (T15)

全16本中 1本脱落 0本取替済み

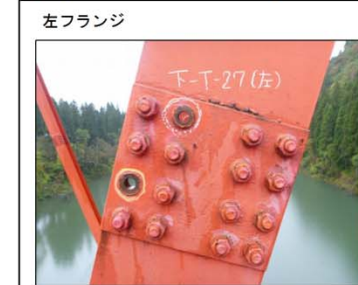
斜材(下) CJ8 (T27)

全16本中 2本脱落 0本取替済み

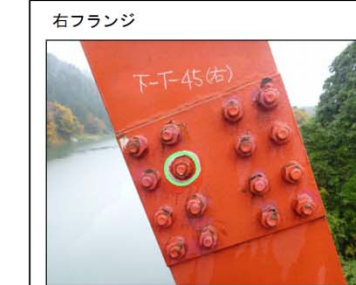
斜材(下) CJ14 (T45)

全16本中 0本脱落 1本取替済み

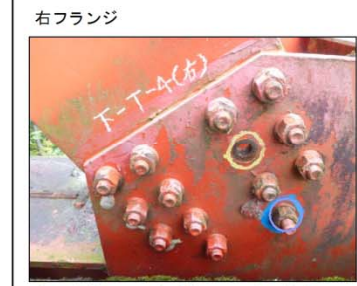
斜材下格点部(下) DJ4 (T4)

全14本中 1本脱落 1本取替済み

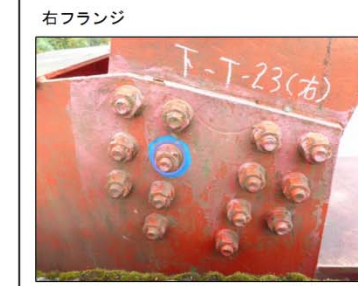
斜材下格点部(下) DJ18 (T23)

全14本中 0本脱落 1本取替済み

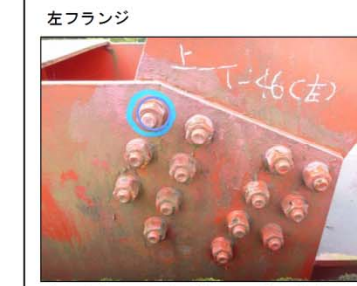
斜材下格点部(下) DJ32 (T46)

全14本中 0本脱落 1本取替済み

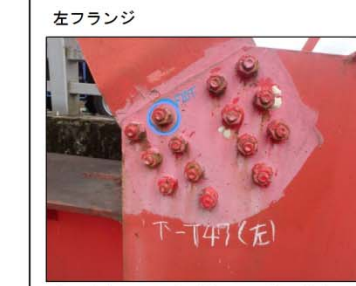
斜材下格点部(下) DJ34 (T47)

全14本中 0本脱落 1本取替済み

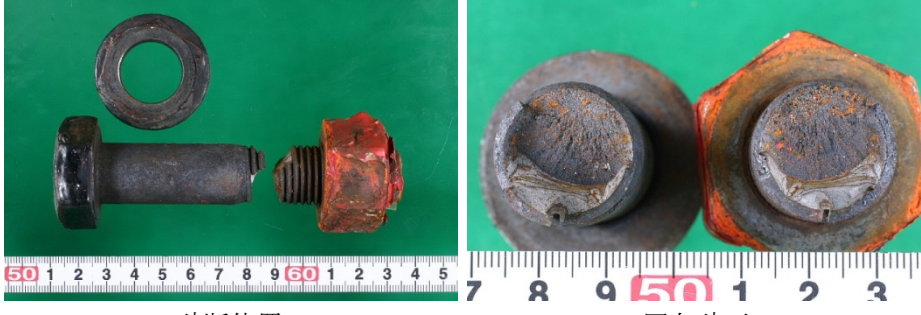
破断ボルト		未破断ボルト	
<p>下-R-1-右の1</p>

ボルトNo.	ボルト採取位置		備考
破断ボルト	No. 1	アーチリブ L (下流側) 下-R-1-右の1	平坦な粗い破面で腐食が多い。
	No. 2	アーチリブ L (下流側) 下-R-1-右の3	平坦な粗い破面で腐食が少ない。
	No. 3	アーチリブ L (下流側) 下-R-4-残の3	全体が腐食。
	No. 4	アーチリブ R (上流側) 上-R-2-上の2	凹凸のある粗い破面で全域腐食。
	No. 5	アーチリブ R (上流側) 上-R-5-左の1	平坦な粗い破面 (脆性的) で腐食が激しい。
	No. 6	補剛桁 R (上流側) 上-W-4 (ウェブ)	平坦な粗い破面 (脆性的) で腐食が少ない。
未破断ボルト	No. 7	アーチリブ R (上流側) 上-R-9-左 (車道側)	<ul style="list-style-type: none"> 脱落が多い: アーチリブ、補剛桁 脱落が少ない: 下横構 脱落が無い: 対傾構
	No. 8	アーチリブ L (下流側) 下-R-10-右 (車道側)	
	No. 9	補剛桁 R (上流側) UF-7 (上フランジ)	
	No. 10	下横構ウェブ	
	No. 11	対傾構

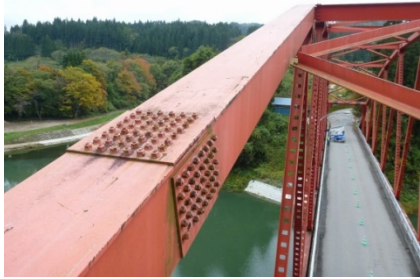
アーチリブの添接部やエッジ部に腐食が生じている。 防食塗膜の経年劣化とともに、風雨にさらされているため、腐食が進行したものと推定される。	橋門構	腐食

部材	損傷の種類	対策工と留意点
鋼部材	腐食 防食機能の劣化	塗替え塗装工 (Rc-IV 塗装系、一部 Rc- II 塗装系) 鋼部材の腐食は、横桁に一部減肉を伴うものも見られ、また全体的には損傷深さや損傷範囲が軽微であるものの、塗装の劣化が進行していることから、高力ボルトや継手部の塗装とあわせて、全体の塗替え塗装を実施するのがよい。 ボルト取替のための全足場設置に合わせ、塗替え塗装も施工する方が、トータルコストとしては有利である。 現況の塗装系は、旧 C 塗装系（エポキシ樹脂下塗+ポリウレタン樹脂中・上塗り）であり、下塗りには劣化が及んでいないと推定されるため、塗替えは Rc-IV 塗装系を基本とし、横桁下フランジや継手部分に見られる局所的な腐食部については Rc- II 塗装系を適用することも考えられる。
床版	床版ひびわれ	橋面防水工 (シート防水) 桁間の床版ひびわれは2方向性を呈し、0.2mm以上のひびわれも存在するが、現状では漏水箇所は見られない。 しかし橋面防水が未施工であり、床版への水の浸入により耐荷力が急激に低下する可能性が考えられ、また床版内に埋め込まれた高力ボルトへの漏水を防ぐため、すみやかに橋面防水工を実施すべきである。
下部工 堅壁 胸壁	ひびわれ 剥離	ひびわれ注入充填工、断面修復工、伸縮装置の非排水化工 A1 橋台胸壁にコンクリート剥離、A2 橋台の堅壁に鉛直方向のひびわれ（幅0.35mm、一部に遊離石灰あり）が見られ、伸縮装置からの漏水が継続していることから、今後耐荷力の低下に至る可能性が考えられる。 このため、0.2mm以上のひびわれ注入と剥離損傷部の断面修復補修を実施するのがよい。
基礎工 フーチング	洗掘	法面保護工 A1 橋台フーチング右の基礎部の角が露出している。支持地盤面の露出まで至っていないが、法面が急勾配であり、増水時等にさらに洗掘が進行し、フーチングの支持力が低下する可能性が考えられることから、法面保護工を実施するのがよい。
舗装	路面の凹凸 舗装の異常	舗装打換工、橋面防水工 (シート防水) 支間中央から A2 にかけての上流側車線部の舗装に橋軸直角方向のひびわれが等間隔で発生しているが、下方の床版には漏水は見られない。 橋面防水が未施工であり、床版への水の浸入により耐荷力が急激に低下する可能性が考えられることから、すみやかに橋面防水工と舗装の打換えを実施すべきである。

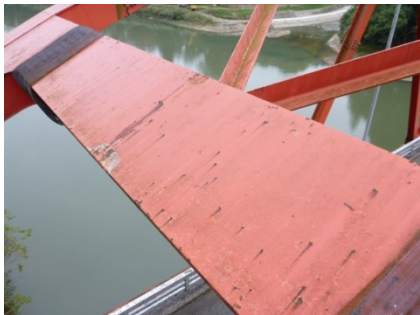
橋門構の添接部やエッジ部に腐食が生じている。 防食塗膜の経年劣化とともに、風雨にさらされているため、腐食が進行したものと推定される。
斜材	腐食

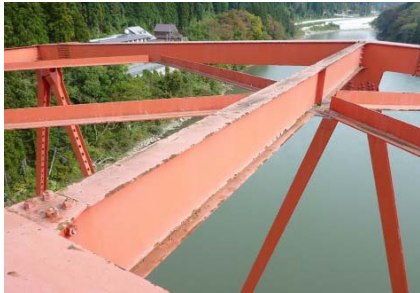
上横構のエッジ部に腐食が生じている。 防食塗膜の経年劣化とともに、風雨にさらされたため、腐食が進行したものと推定される。
格点部	腐食

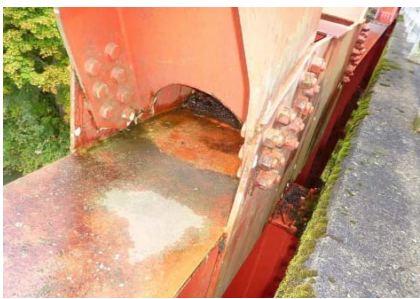
格点部に腐食と土砂堆積が生じている。 防食塗膜の経年劣化とともに、風雨にさらされているため、腐食が進行したものと推定される。	横桁	腐食

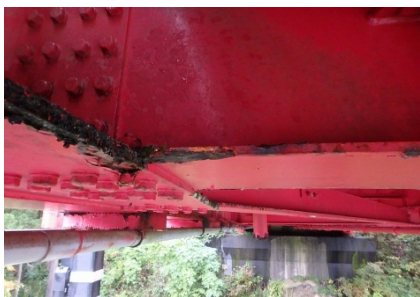
横桁の下フランジのエッジ部(アーチ補剛桁との現場継手部近傍)に減肉を伴う腐食が生じている。 防食塗膜の経年劣化とともに、直上の地覆側面からの水かかり影響で、腐食が生じたものと推定される。
補剛桁	腐食

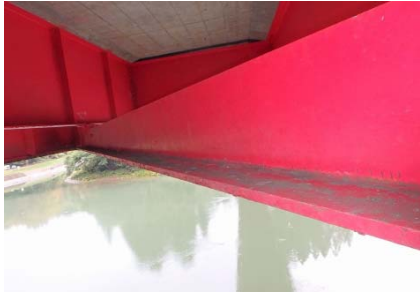
下横構は全体的に塗装被膜のうき、変色が発生している。 防食機能の経年劣化により生じたものと推定される。

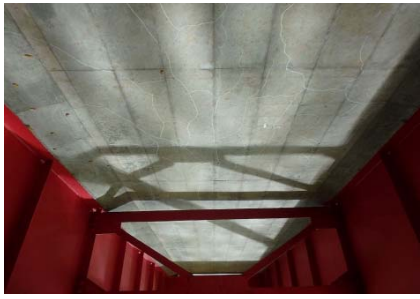
補剛桁間の床版に床版ひびわれが全体的に見られ、総じて0.2m以下の格子状であり、ひびわれ幅は0.2mm以上が目立つ。特にA2側桁端部では、0.35mm程度/0.1m間隔のひびわれが見られ、部分的な角落ちも認められる。橋面防水層の設置はない。直上の橋面舗装に異常は見られず、また床版支間部には遊離石灰の析出も見られない。乾燥収縮により生じたひびわれが活荷重による疲労の影響で、2方向に進展したものと推定される。
	剥離・鉄筋露出

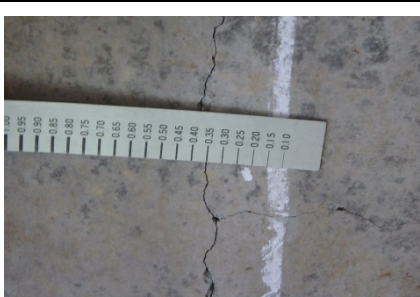
支間中央部付近の下流側の張出床版下面に豆板状の剥離が生じている。剥離が見られるのは本箇所のみである。鉄筋の露出はなく、比較的軽微な表面剥離である。コンクリート打設時の締め固め不足により、生じたものと推定される。

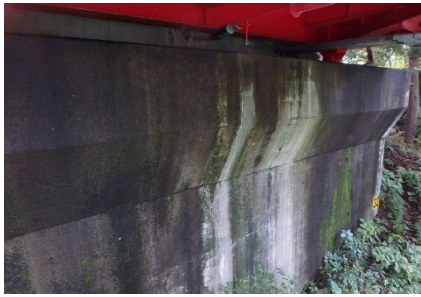
A2橋台縦壁正面のほぼ中央に鉛直方向に幅0.35mm程度のひびわれが見られる。ひびわれは鉛直方向に1本のみである。コンクリート打設後の温度応力及び乾燥収縮の影響により生じたものと推定される。
	漏水・滞水土砂堆積

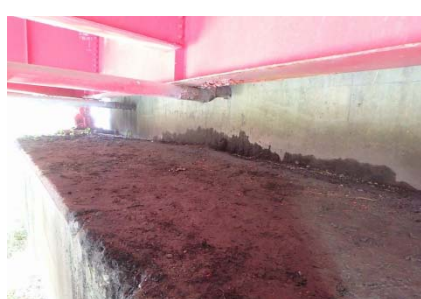
A1, A2橋台とも沓座面に漏水・滞水と土砂堆積が見られる。伸縮装置からの漏水とともに、路面の土砂が供給されたものと推定される。排水型の伸縮装置のため、漏水や土砂の供給は継続しているものと思われ、躯体コンクリートや支承部の劣化損傷要因にもなっていると考えられる。
胸壁	剥離・鉄筋露出

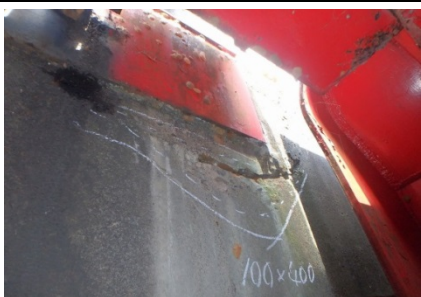
A1橋台胸壁にコンクリート剥離(0.1m×0.4m)が生じている。損傷範囲は限定的である。コンクリート打設不良箇所に伸縮装置からの漏水により、劣化が進行したため剥離に至ったものと推定される。
	ひびわれ

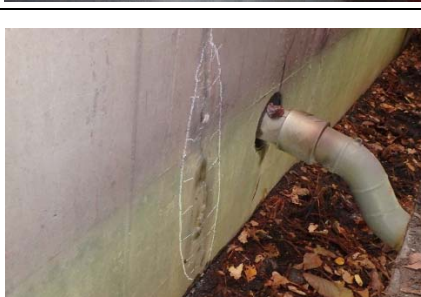
A2橋台胸壁に0.1mm程度のひびわれ、遊離石灰の析出が見られる。コンクリート打設後の乾燥収縮により生じたものと推定される。
フーチング	洗掘

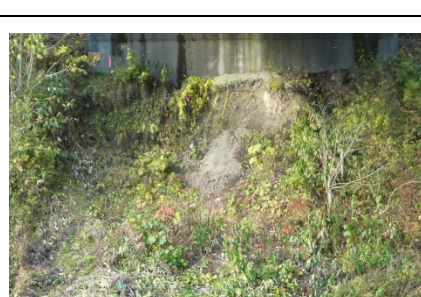
A1橋台フーチング基礎の上端角部に土砂の洗掘が見られる。フーチング底面の露出には至っていない。法面が急勾配であるため、雨水の影響で表層土砂が流出したものと推定される。

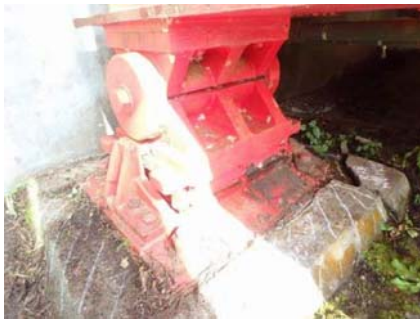
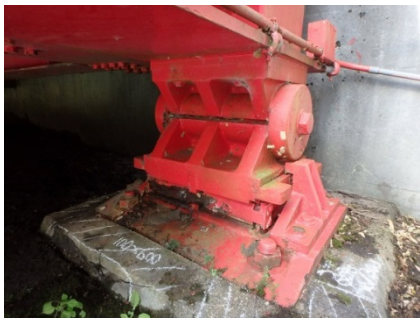
A1側のピンローラー支承のローラーカバーに減肉を伴う腐食が見られ、アンカーボルトにも腐食が見られる。 伸縮装置からの漏水や支承周りの土砂堆積の影響で腐食が進行したものと推定される。

部材	損傷の種類	対策工と留意点
支承部 支承本体 アンカーボルト 沓座モルタル	腐食	支承防錆工(金属溶射)、伸縮装置の非排水化工 伸縮装置からの漏水により支承本体とアンカーボルトに腐食が生じ、局所的な減肉も見られる。 支承は上部工反力伝達と同時に、上部工の移動・回転が円滑に行う機能も確保する必要があるが、狭隘な桁端部に位置するため腐食が生じやすい環境であり、腐食によって支承機能が阻害される可能性が考えられる。 このため、支承防錆工（金属溶射）を実施するのがよい。
	うき	断面修復工、伸縮装置の非排水化工 堅壁天端面には、伸縮装置からの漏水や土砂堆積によって滞水が生じており、沓座モルタルにもうきや欠損が見られる。 支承部の腐食補修と合わせて、沓座モルタル劣化損傷部の断面修復を実施するのがよい。
伸縮装置	漏水・滞水	非排水化工 フィンガー遊間からの漏水が、支承部、下部工、橋体工の損傷原因となっているため、原因排除の観点からすみやかに非排水構造とする補修を実施すべきである。 なお、桁端部は広く、設置空間、施工作业空間とも支障はない。
防護柵	腐食 防食機能の劣化	塗替え塗装工(Rc-IV塗装系、一部 Rc-II 塗装系) 防護柵の腐食は、損傷の深さ及び範囲は軽微であるが、上部工本体の塗替え塗装と合わせて、防護柵の塗替えを実施するのがよい。 適用塗装系は、上部工本体と同様に Rc-IV 塗装系を基本とし、腐食が生じている箇所は、Rc-II 塗装系を適用することも考えられる。 なお、現状の防護柵は、現行基準（H20.1,「防護柵の設置基準・同解説」）に適合したブロックアウト構造へと取り替えることが望ましいが、現状では車両衝突による変形もなく、上記のとおり腐食も局所的な状態であるため、既存防護柵の塗替え塗装のみを行うことでも問題ないと考えられる。
地覆	ひびわれ 剥離	ひびわれ注入充填工、断面修復工 橋軸直角方向のひびわれ（w=0.1mm～0.2mm、一部に遊離石灰あり）が散見される他、断面角部の欠損が見られる。 このため、0.2mm 以上のひびわれ注入と剥離損傷部の断面修復補修を実施するのがよい。

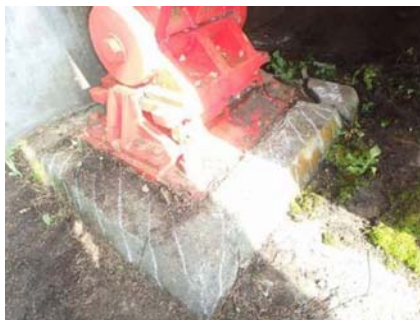
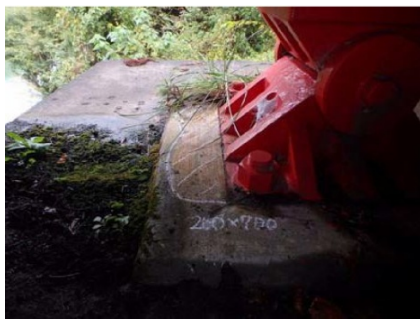
A1橋台側G1沓座モルタルにうき(0.3m×0.3m)、欠損(0.1m×0.6m)が見られる。 A1橋台側G2沓座モルタルにうき(1.0m×1.1m)、欠損(0.4m×0.4m)が見られる。 A2橋台側G1沓座モルタルにうき(0.2m×0.7m)が見られる。 伸縮装置からの漏水による凍結融解やモルタルの経年劣化により、うきが生じたものと推定される。

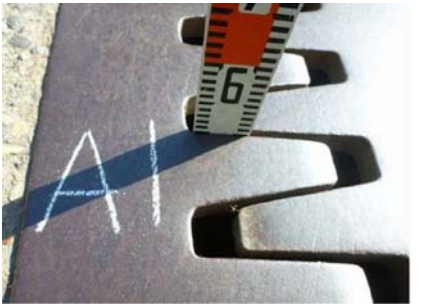
排水型の伸縮装置のため、雨天時には漏水が生じている。 橋台壁面にも漏水が見られ、下部工に滞水が生じている。

上記写真の拡大
伸縮装置 (A2側)	漏水・滞水

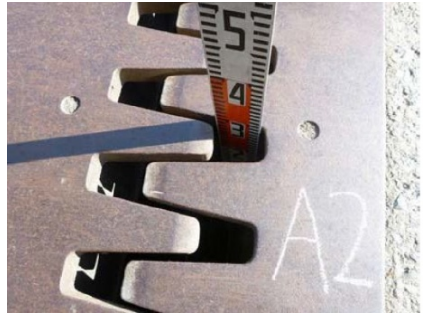
上記写真の拡大

排水型の伸縮装置のため、雨天時には漏水が生じている。 橋台壁面にも漏水が見られ、下部工に滞水が生じている。
