御銚橋 直轄診断

調査結果報告（巻末資料）

平成 29 年 2 月

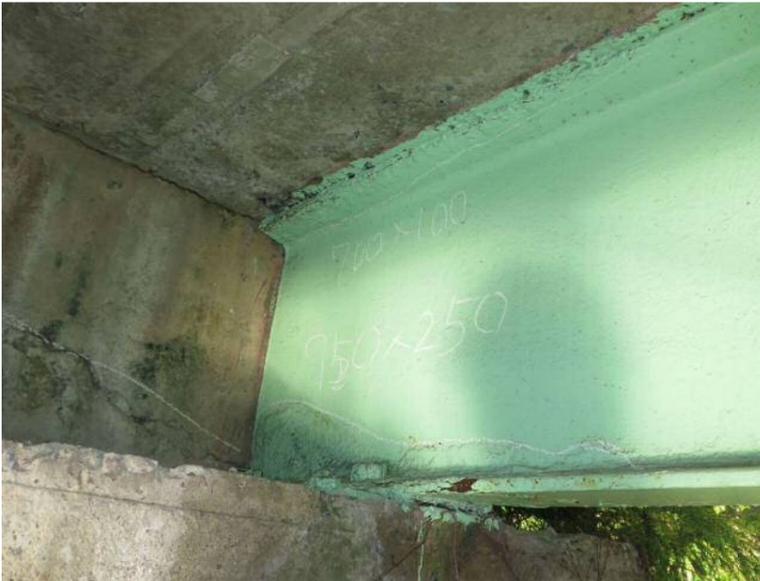
写真番号	1
		径間番号	1
		部材名	主桁, アンカーボルト
調 査

要素番号	
		損傷の種類	①腐食(大小)-d ⑩その他(断面減少)-e
		メ モ	写真番号1の計測値 ※ウェブ板厚5.56mm/13mm
写 真

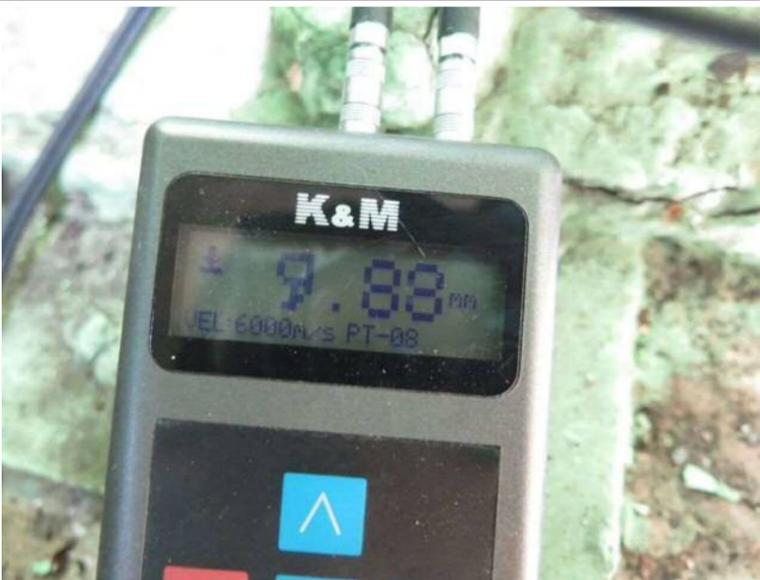
写真番号	3
		径間番号	1
		部材名	主桁
		要素番号	
		損傷の種類	①腐食(大小)-d ⑩その他(断面減少)-e
		メ モ	写真番号1の計測値 上フランジ板厚:9.88mm/18mm

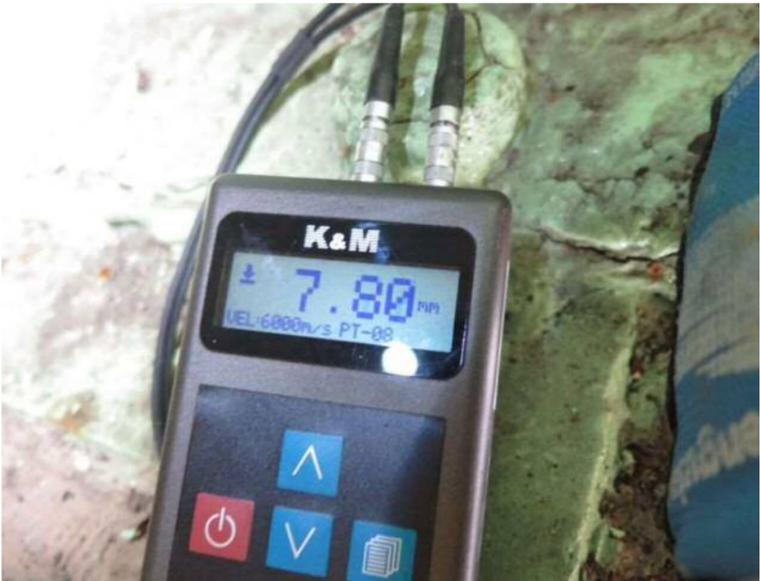
写真番号	4
		径間番号	1
		部材名	主桁
調 査

要素番号	
		損傷の種類	①腐食(大小)-d ⑩その他(断面減少)-e
		メ モ	写真番号1の計測値 下フランジ板厚:7.8mm/18mm
写 真

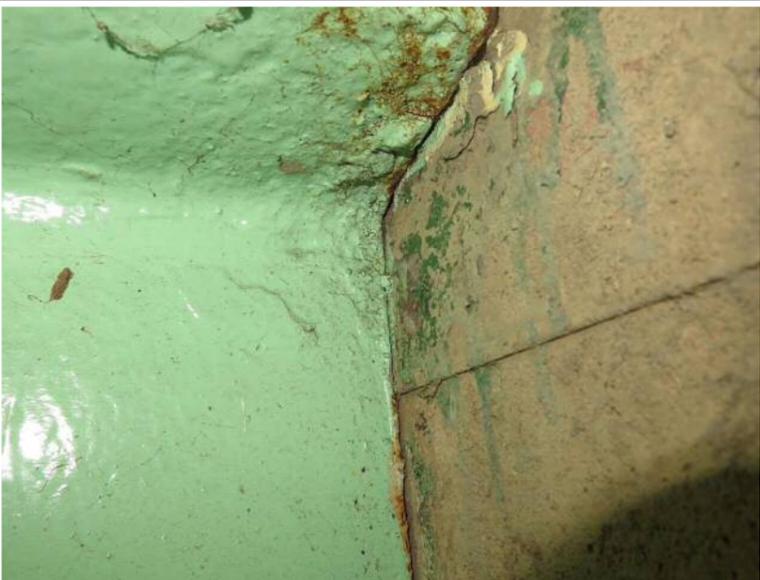
写真番号	5
		径間番号	1
		部材名	主桁
		要素番号	
		損傷の種類	⑬遊間の異常-e
		メ モ	A1上の主桁端部(G3桁)に遊間の異常遊間量[上部:0mm, 下部:15mm]が見られる。
写 真

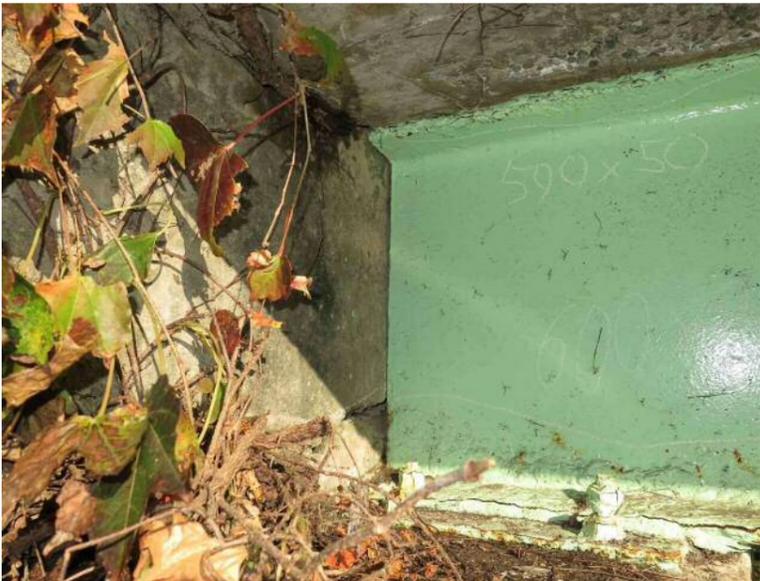
写真番号	7
		径間番号	1
		部材名	主桁
		要素番号	
		損傷の種類	⑬遊間の異常-e
		メ	モ
		A1上の主桁端部(G4桁)に遊間の異常遊間量[上部:10mm, 下部:0mm]が見られる。

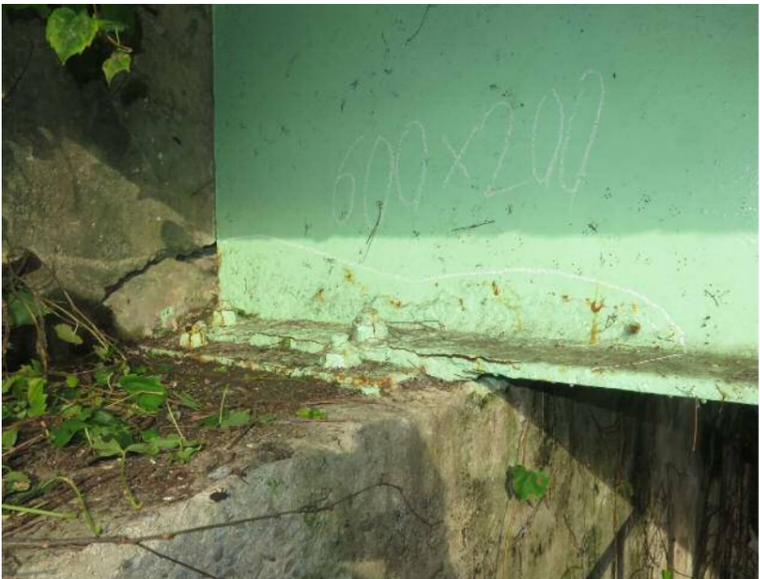
写真番号	8
		径間番号	1
		部材名	主桁, アンカーボルト
		要素番号	
		損傷の種類	①腐食(大小)-d ⑰その他(断面減少)-e
		メ	モ
		G4主桁端部に塗装の再劣化による断面減少(600×200mm)を伴う腐食が見られる他、A1上のアンカーボルトにも同様の損傷が見られる。 ウェブ板厚:4.8mm/13mm 上フランジ板厚:7.33mm/18mm 下フランジ板厚:6.67mm/18mm

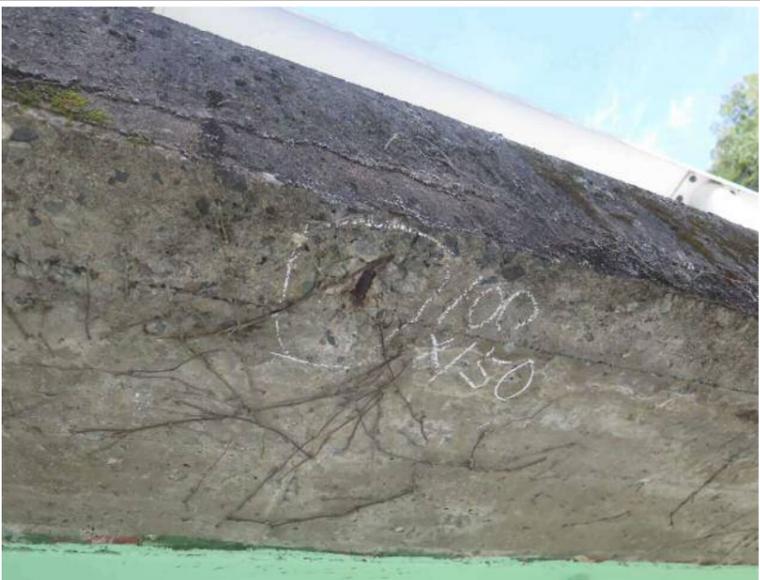
写真番号	9
		径間番号	1
		部材名	床版
		要素番号	
		損傷の種類	⑦剝離・鉄筋露出-d
		メ	モ
		張出し床版に鉄筋露出[100×150mm]が見られる。

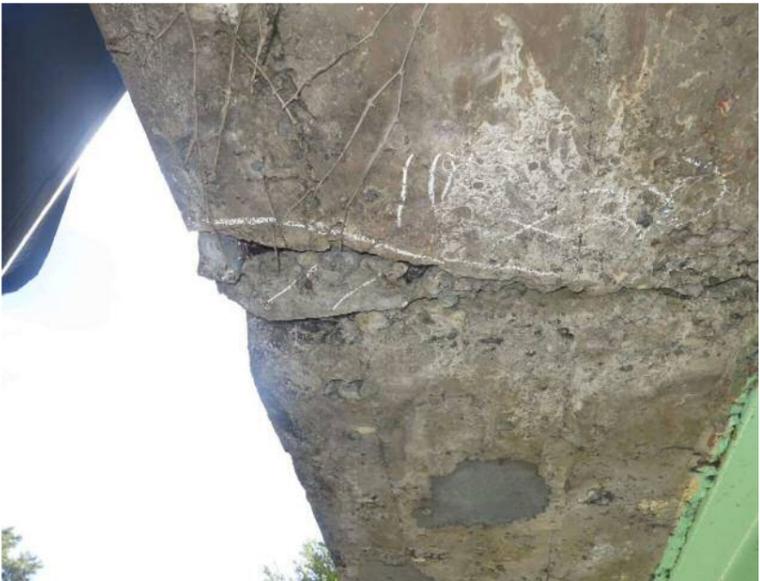
写真番号	10
		径間番号	1
		部材名	床版
		要素番号	
		損傷の種類	⑫変形・欠損-c
		メ	モ
		端部の張出し床版に欠損[100×300mm]が見られる。

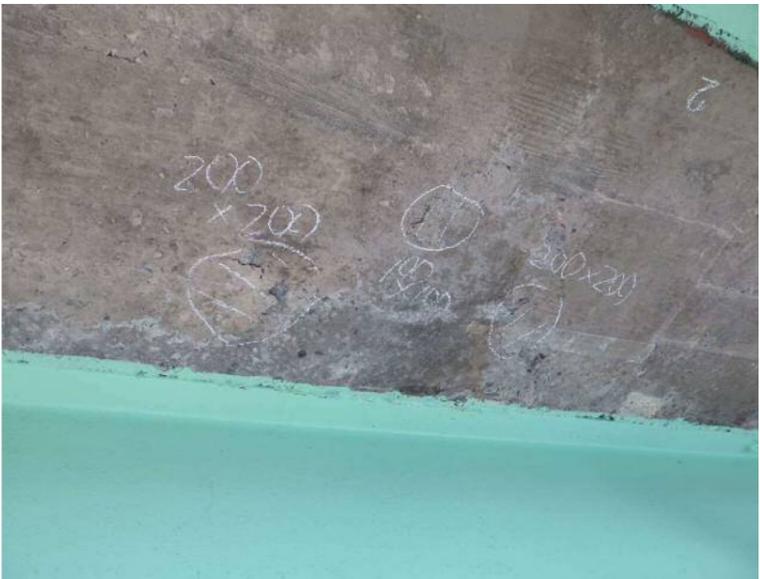
写真番号	11
		径間番号	1
		部材名	床版
		要素番号	
		損傷の種類	⑫うき-e
		メ	モ
		床版にうき[200×200mm×2ヶ, 100×100mm]が見られる。

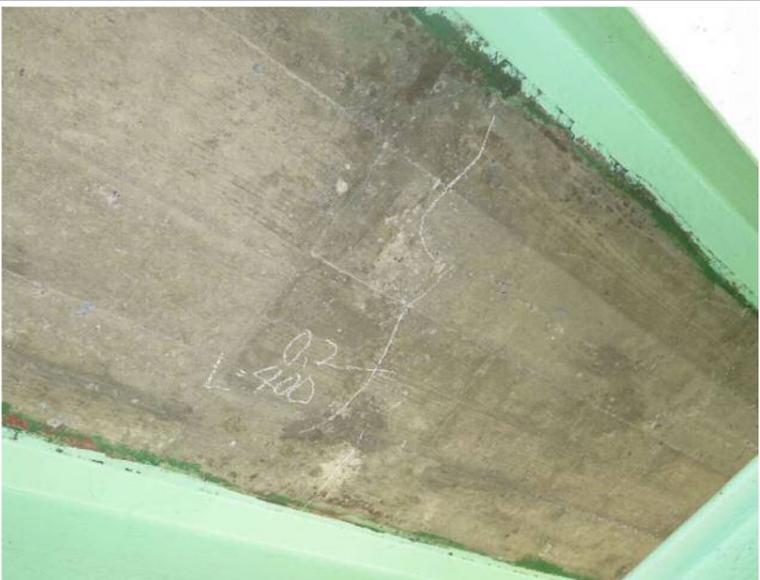
写真番号	12
		径間番号	1
		部材名	床版
		要素番号	
		損傷の種類	⑩床版ひびわれ-c
		メ	モ
		床版に一方向ひびわれ[幅0.2mm/L=400mm]が見られる。

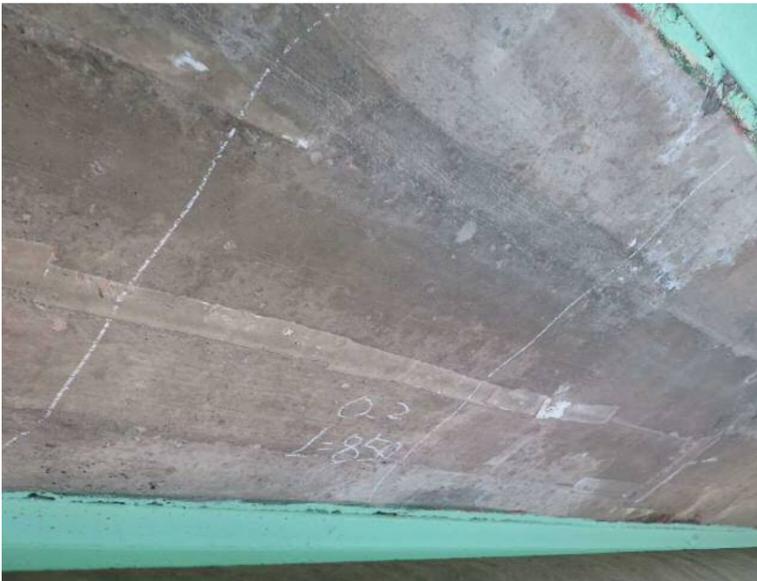
現地調査写真		橋梁番号 No. 18		
名称	ミホコバシ 御鉾橋	路線名	県道万場下吉田線	
	所在地		自 神流町大字生利地内 至 神流町大字生利地内	
管轄	神流町役場		写真番号	13
	径間番号	1		部材名
要素番号			要素番号	
	損傷の種類	①床版ひびわれ-e		
メモ		床版に一方向ひびわれ[幅0.2mm/L=850mm]が見られる。		
現 地 調 査 写 真

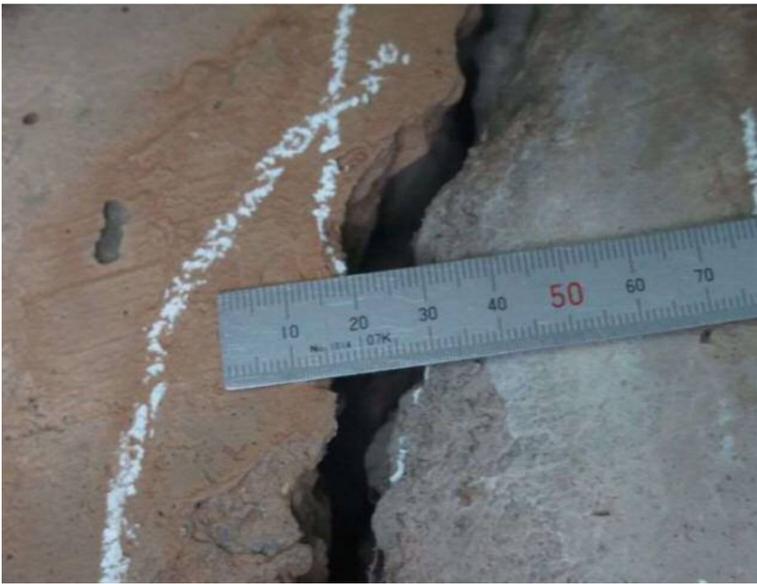
写真番号	14	
		径間番号	1	
		部材名	胸壁	
		要素番号		
損傷の種類	⑥ひびわれ(大小)-d ②変形・欠損-e			
メモ		A1橋台胸壁にひびわれ[幅10.0mm/L=250mm]及び、欠損[250×250mm]が見られる。		
写真番号	15	径間番号	1	
部材名	胸壁	要素番号		
損傷の種類	⑥ひびわれ(大小)-d			
メモ		写真番号14の近接写真 ※ひびわれ幅10.0mm		
写 真

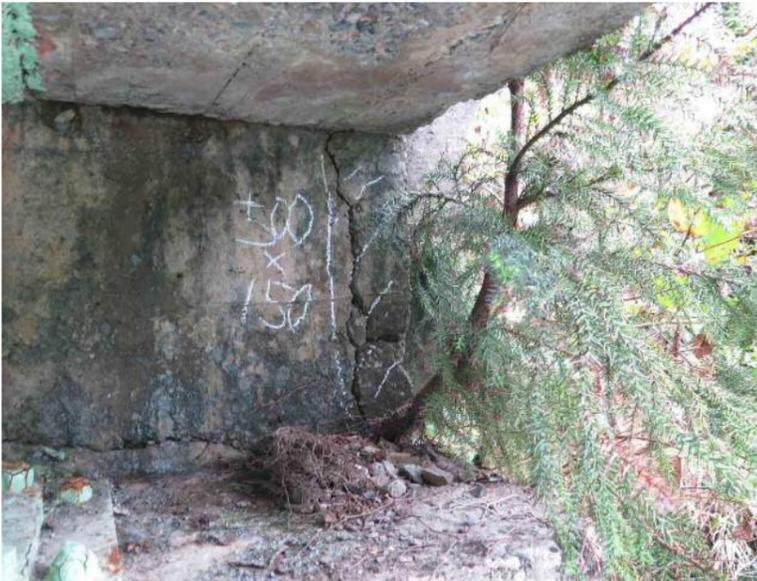
現地調査写真		橋梁番号 No. 18		
名称	ミホコバシ 御鉾橋	路線名	県道万場下吉田線	
	所在地		自 神流町大字生利地内 至 神流町大字生利地内	
管轄	神流町役場		写真番号	16
	径間番号	1		部材名
要素番号			要素番号	
	損傷の種類	①その他(植生)-e ②変形・欠損-e		
メモ		A1橋台胸壁に植生及び、欠損[500×150mm]が見られる他、漏水跡も見られる。 ②漏水・滞水-e		
現 地 調 査 写 真

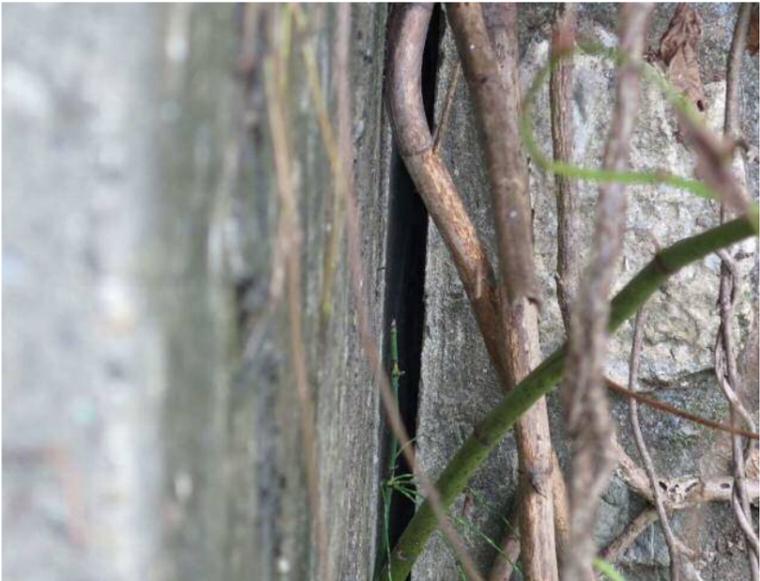
写真番号	22
		径間番号	1
		部材名	縦壁
		要素番号	
		損傷の種類	⑩その他(隙間)-e
		メ	モ
		写真番号21の近接写真 ※隙間量25mm

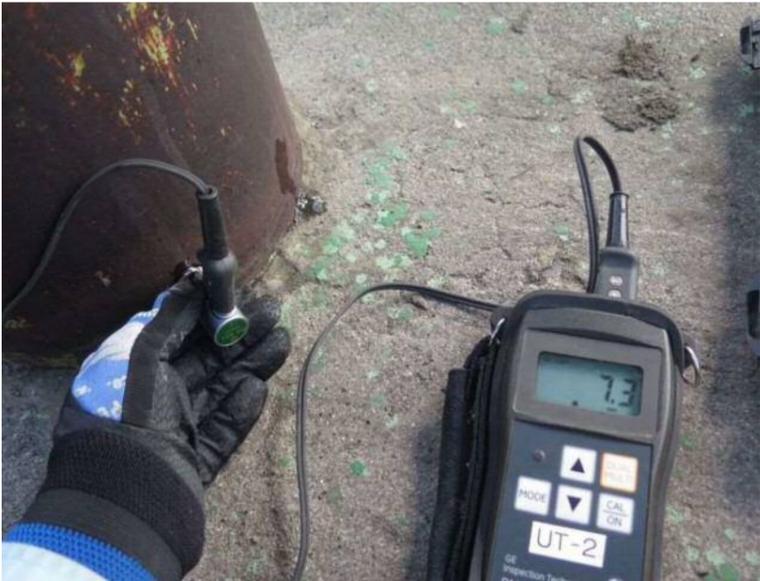
写真番号	25
		径間番号	1
		部材名	柱部・壁部
		要素番号	
		損傷の種類	①腐食(大小)-d ⑤防食機能の劣化-e
		メモ	P1橋脚柱部の基部に断面減少を伴う腐食が見られる。

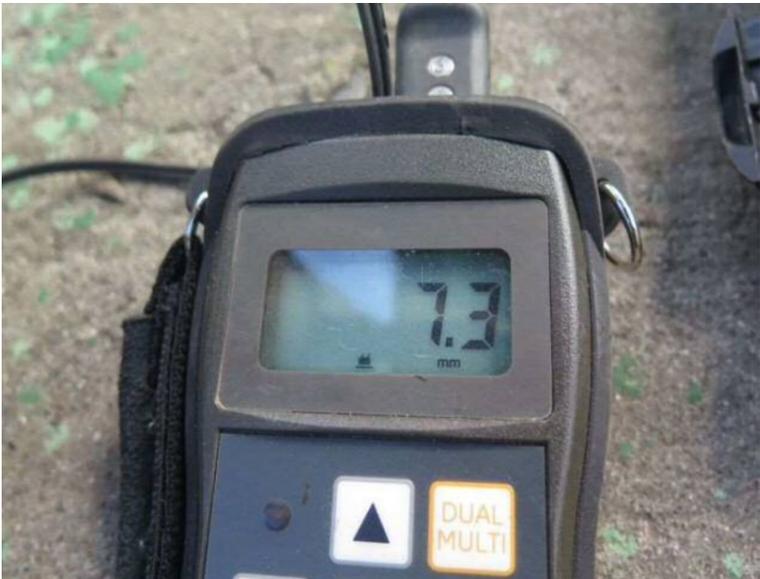
写真番号	26
		径間番号	1
		部材名	柱部・壁部
		要素番号	
		損傷の種類	①腐食(大小)-d ⑤防食機能の劣化-e
		メモ	写真番号25の計測値 ※減肉部7.3mm

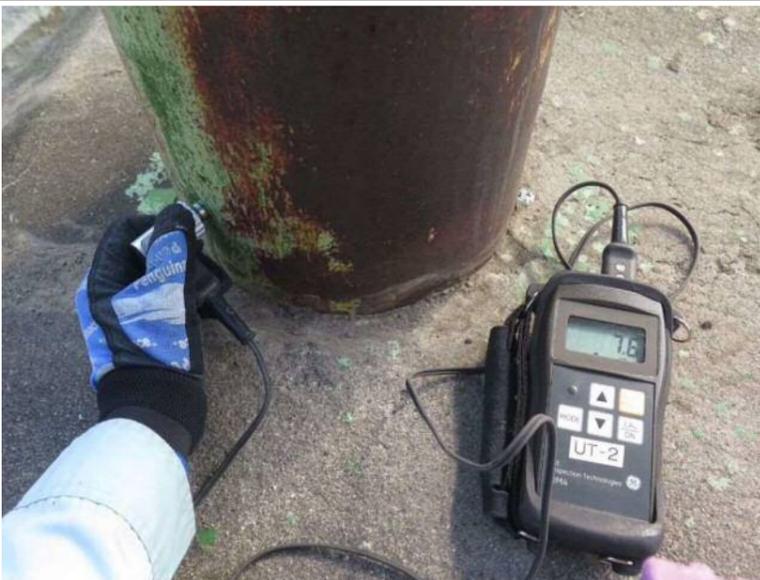
写真番号	27
		径間番号	1
		部材名	柱部・壁部
		要素番号	
		損傷の種類	①腐食(大小)-d ⑤防食機能の劣化-e
		メモ	写真番号25の健全部写真

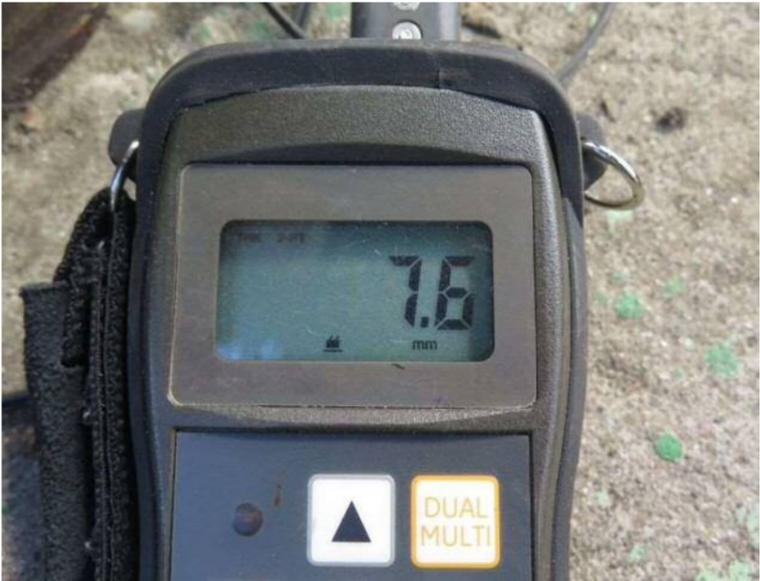
写真番号	28
		径間番号	1
		部材名	柱部・壁部
		要素番号	
		損傷の種類	①腐食(大小)-d ⑤防食機能の劣化-e
		メモ	写真番号27の計測値 ※健全部7.6mm

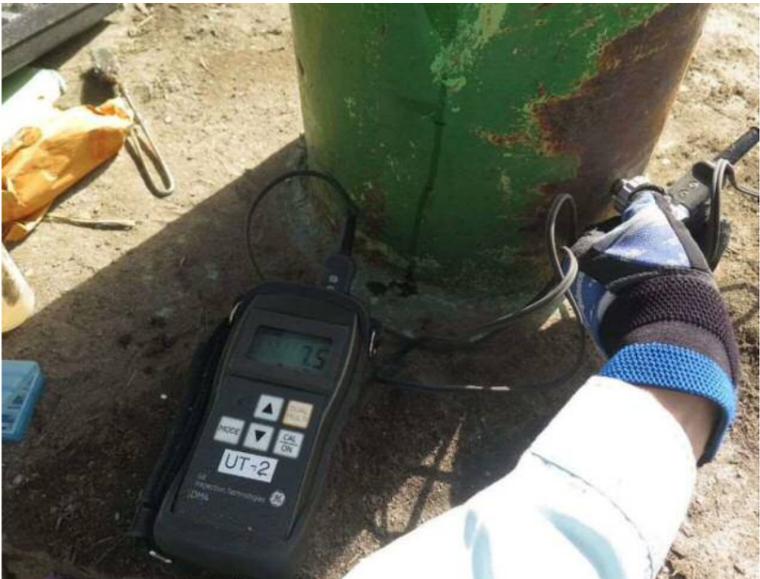
写真番号	29
		径間番号	1
		部材名	柱部・壁部
		要素番号	
		損傷の種類	①腐食(小小)-b ⑤防食機能の劣化-e
		メモ	P1橋脚柱部の基部に腐食が見られる。

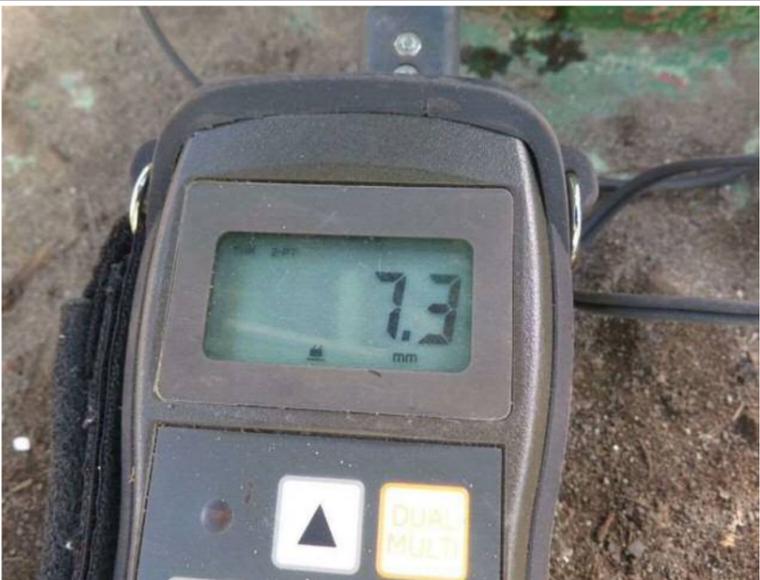
写真番号	30
		径間番号	1
		部材名	柱部・壁部
		要素番号	
		損傷の種類	①腐食(小小)-b ⑤防食機能の劣化-e
		メモ	写真番号29の計測値 ※腐食部7.3mm

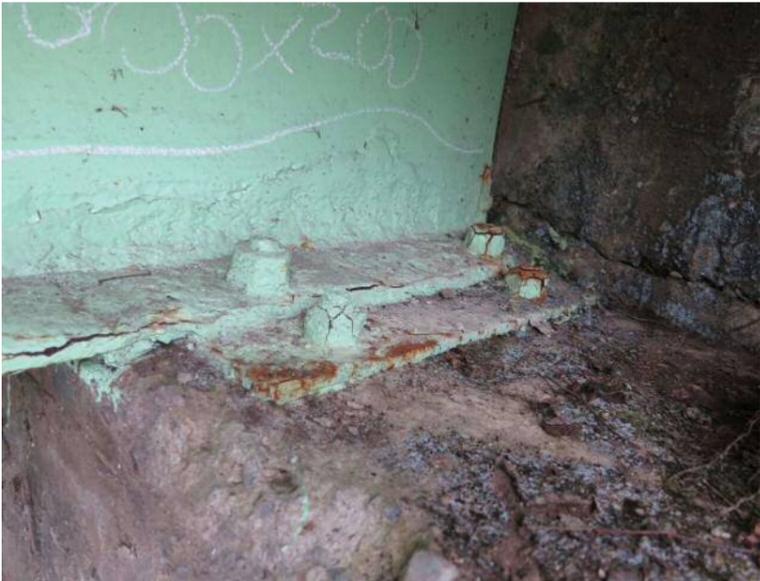
写真番号	37	
	径間番号	1	
	部材名	アンカーボルト	
要素番号			
損傷の種類		①腐食(大小)-d ⑦その他(断面減少)-e	
メ		モ	
A1上のアンカーボルトに塗装の再劣化による断面減少を伴う腐食が見られる。

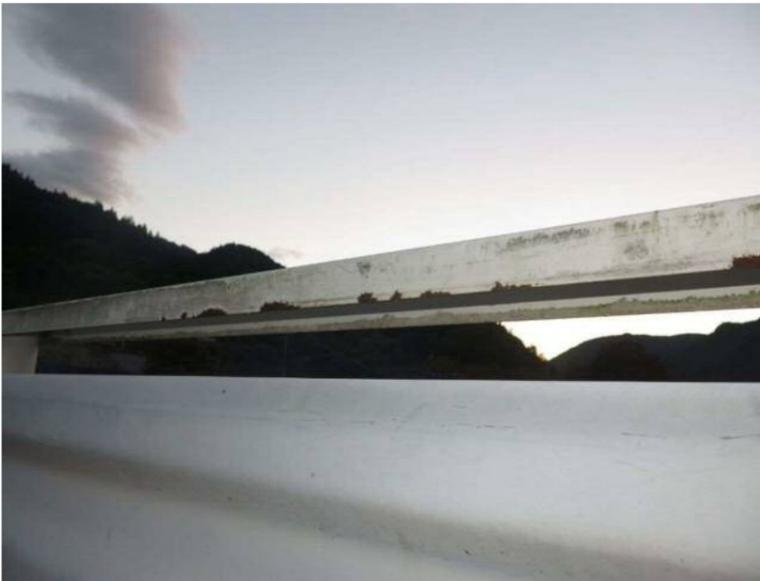
写真番号	40	
	径間番号	1	
	部材名	防護柵	
要素番号			
損傷の種類		①腐食(小小)-b ⑤防食機能の劣化-e	
メ		モ	
防護柵に腐食が見られる。

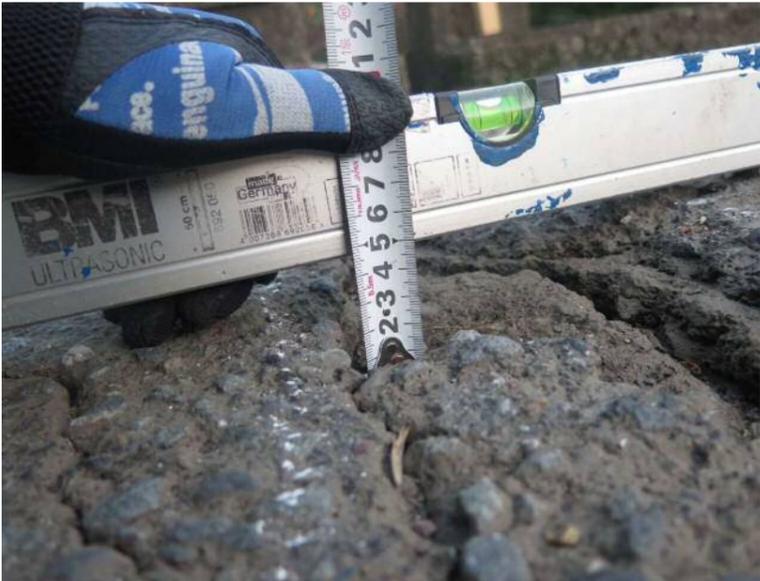
写真番号	43
		径間番号	1
		部材名	舗装
		要素番号	
		損傷の種類	⑭路面の凹凸-e ⑮舗装の異常-e
		メ	モ
		写真番号42の近接写真 ※段差量45mm

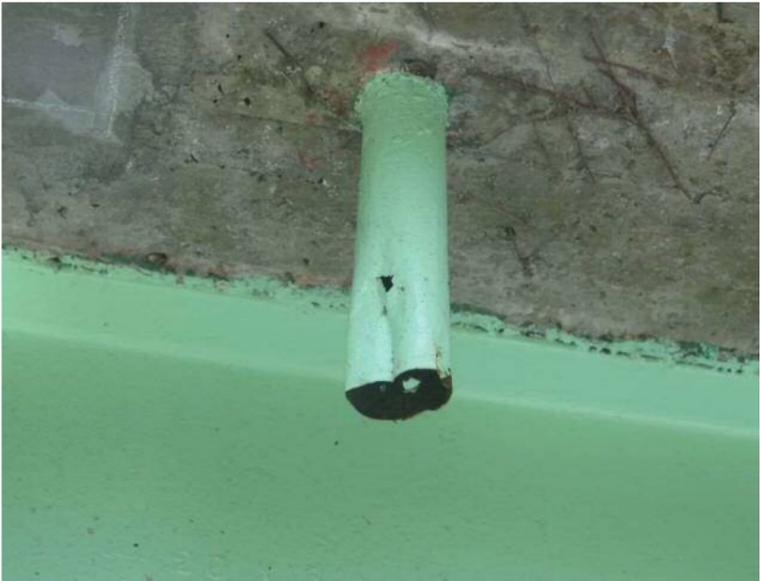
写真番号	46
		径間番号	1
		部材名	排水管
		要素番号	
		損傷の種類	㉒変形・欠損-c
		メ	モ
		排水管に変形及び、欠損が見られる。	
		写真番号	
		径間番号	
		部材名	
		要素番号	
		損傷の種類	
		メ	モ
		余 白	
		写真番号	
		径間番号	
		部材名	
		要素番号	
		損傷の種類	
		メ	モ
		余 白

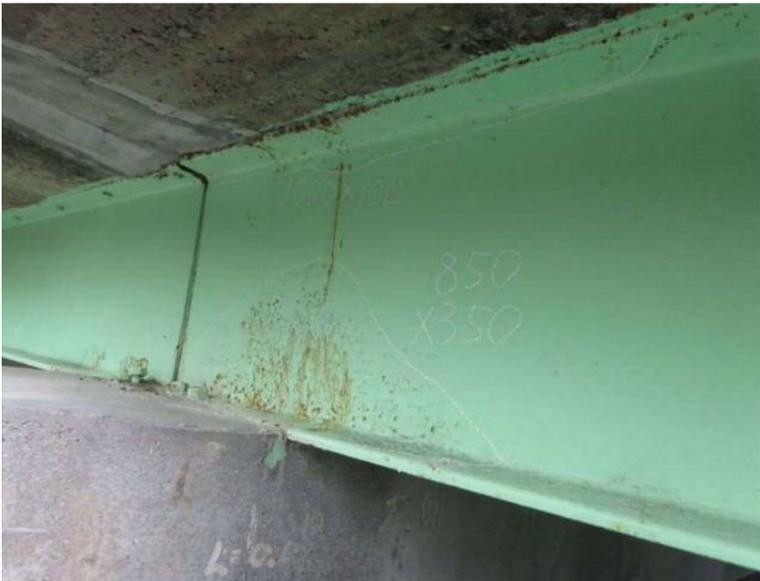
[再劣化] (写-47, 48, 49, 50)
 [1000×100, 850×350]
 [ウェブ板厚: 8.38mm/13mm]
 [上フランジ板厚: 6.4mm/18mm]
 [下フランジ板厚: 8.9mm/18mm]
 ※詳細図2参照

写真番号	47
		径間番号	2
		部材名	主桁
		要素番号	
		損傷の種類	①腐食(大小)-d ⑩その他(断面減少)-e
		メ	モ
		G1主桁端部に塗装の再劣化による断面減少(1000×100, 850×350mm)を伴う腐食が見られる。	
調 査

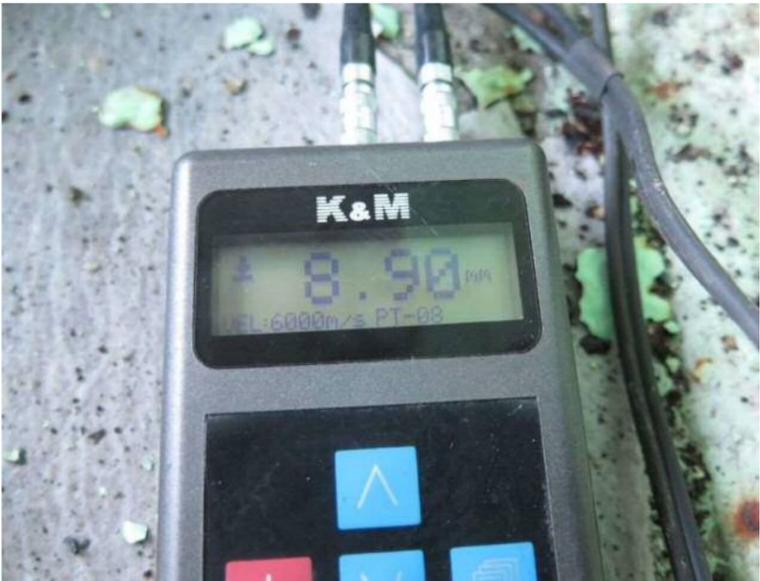
写真番号	50
		径間番号	2
		部材名	主桁
		要素番号	
		損傷の種類	①腐食(大小)-d ⑩その他(断面減少)-e
		メ	モ
		写真番号47の計測値 下フランジ板厚:8.9mm/18mm	
調 査

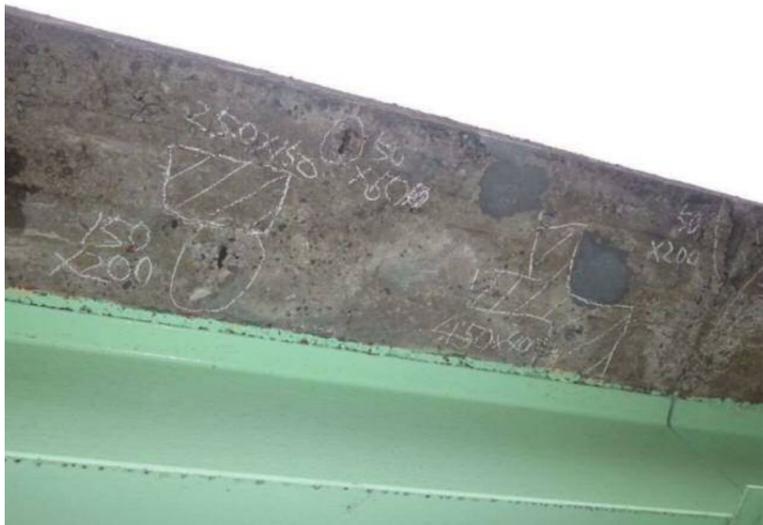
写真番号	54		
		径間番号	2		
		部材名	床版		
		要素番号			
		損傷の種類	⑦剥離・鉄筋露出-d ⑫うき-e		
		メ	モ		
		張出し床版に鉄筋露出[50×50, 150×200, 50×200mm]及び、うき[450×400, 250×150mm]が見られる。

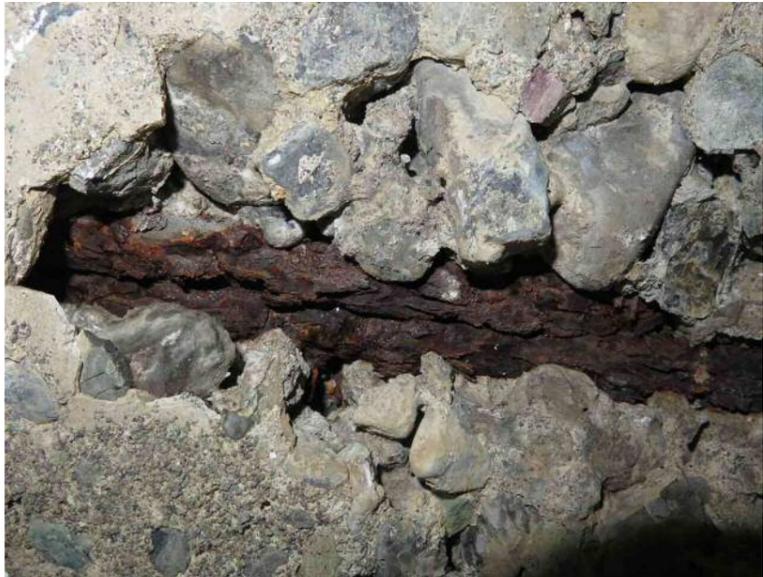
写真番号	57		
		径間番号	2		
		部材名	床版		
		要素番号			
		損傷の種類	⑦剥離・鉄筋露出-e		
		メ	モ		
		写真番号56の近接写真 ※鉄筋に断面減少を伴う腐食

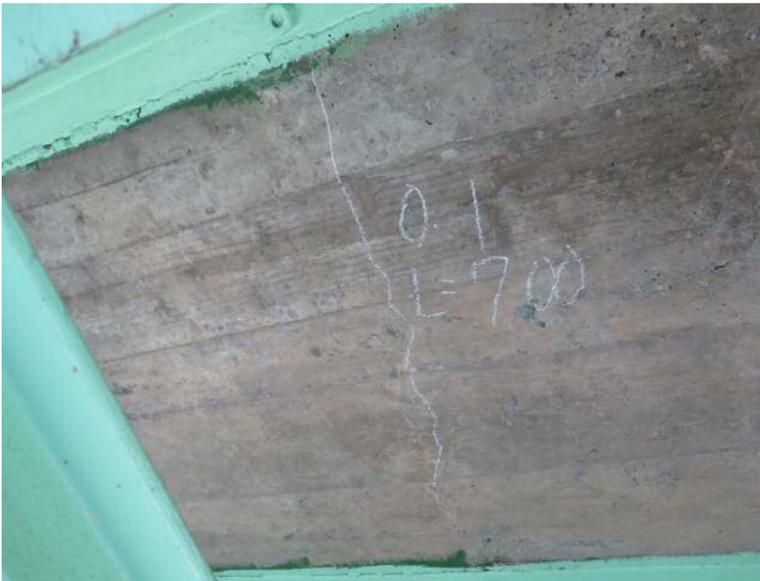
写真番号	59
		径間番号	2
		部材名	床版
		要素番号	
		損傷の種類	①床版ひびわれ-c
		メ	モ
		床版に一方向ひびわれ[幅0.1mm/L=700mm]が見られる。	
調 査

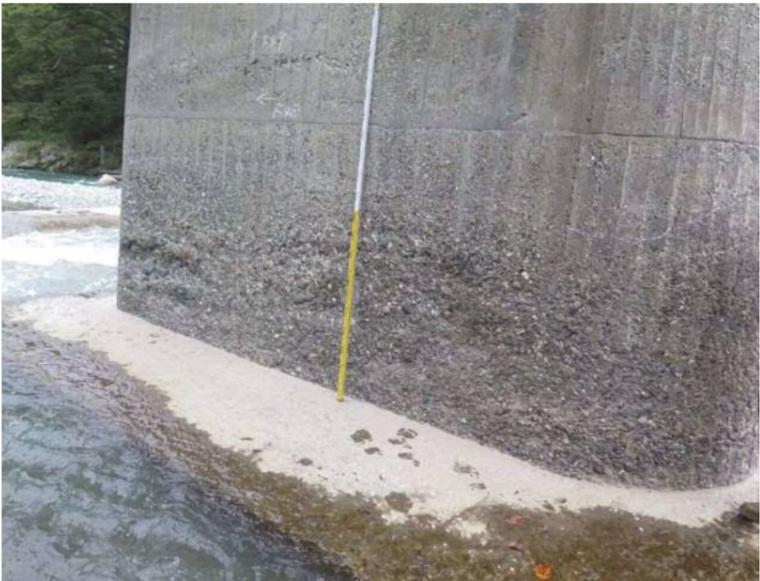
写真番号	62
		径間番号	2
		部材名	柱部・壁部
		要素番号	
		損傷の種類	⑦剥離・鉄筋露出-c
		メ	モ
		P2橋脚柱部に広範囲な剥離[1500×全周]が見られる。	
調 査

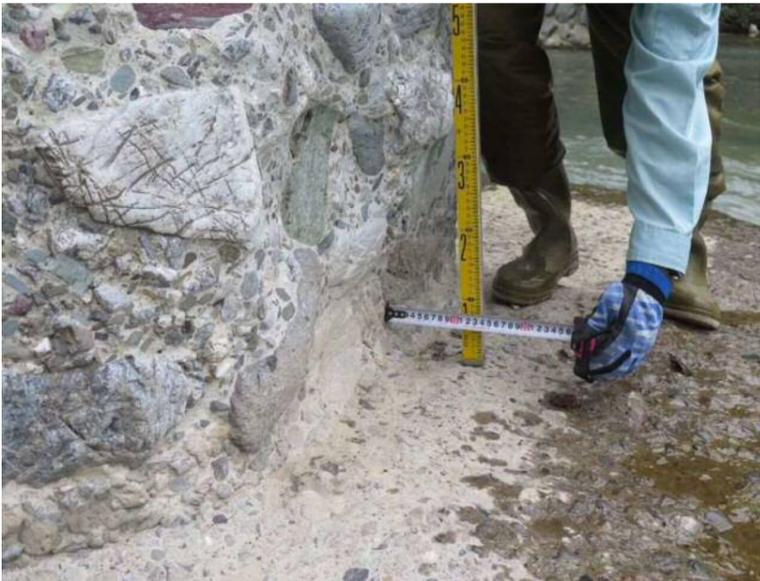
写真番号	65
		径間番号	2
		部材名	柱部・壁部
		要素番号	
		損傷の種類	⑦剥離・鉄筋露出-c
		メ	モ
		写真番号64の近接写真 ※d=110mm	
調 査

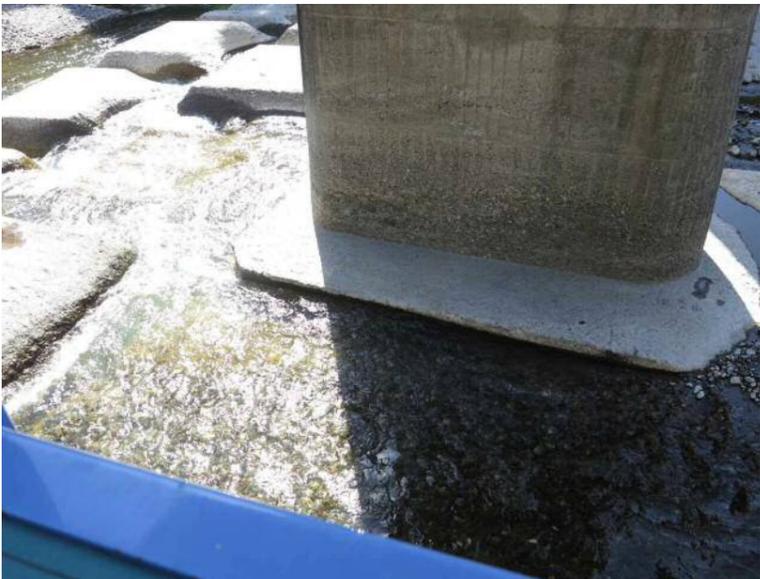
写真番号	66
		径間番号	2
		部材名	柱部・壁部
		要素番号	
		損傷の種類	⑳洗掘-e
		メ	モ
		P2橋脚の根固めに洗掘が見られる。	
写 真

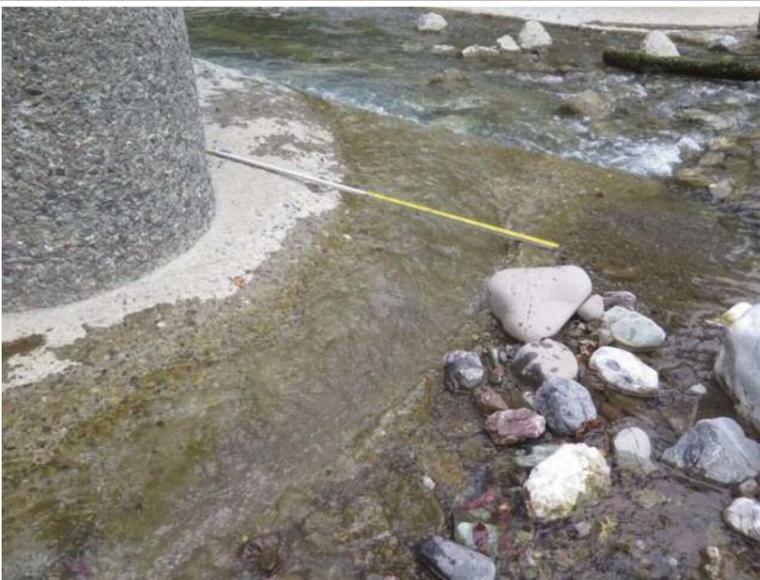
写真番号	67
		径間番号	2
		部材名	柱部・壁部
		要素番号	
		損傷の種類	⑦剥離・鉄筋露出-c
		メ	モ
		P2橋脚の根固めに広範囲な剥離 [4450×3000mm]が見られる。

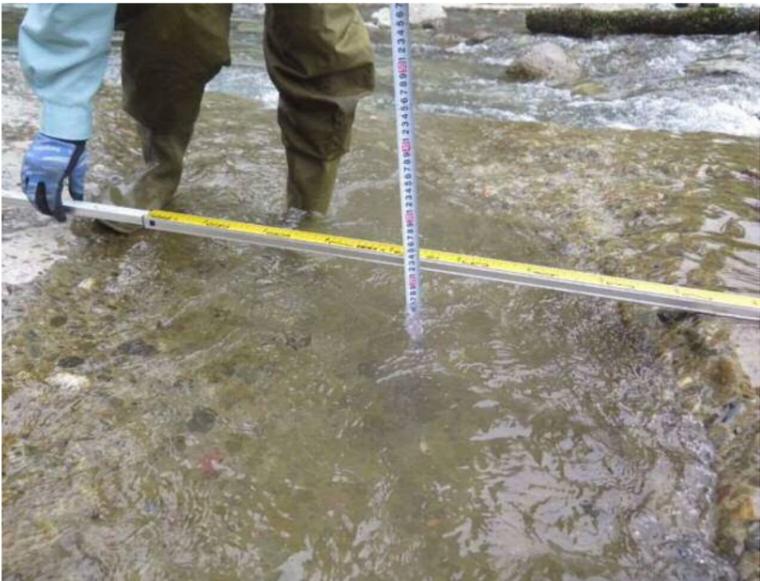
写真番号	68
		径間番号	2
		部材名	柱部・壁部
		要素番号	
		損傷の種類	⑦剥離・鉄筋露出-c
		メ	モ
		写真番号67の近接写真 ※d=220mm	
調 査

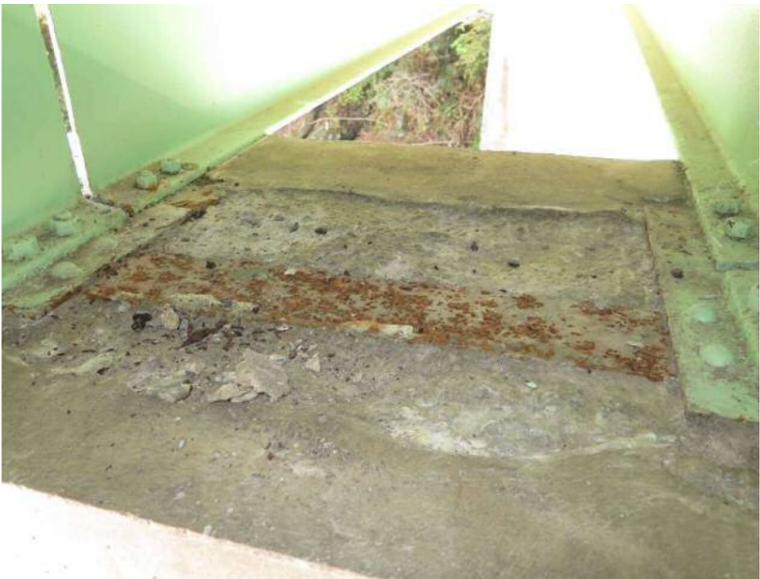
写真番号	69
		径間番号	2
		部材名	梁部
		要素番号	
		損傷の種類	①腐食(大小)-d ⑤防食機能の劣化-e
		メ	モ
		P2橋脚の天端(梁部)に断面減少を伴う腐食が見られる。既設の梁部(I型钢)と思われる。	
写 真

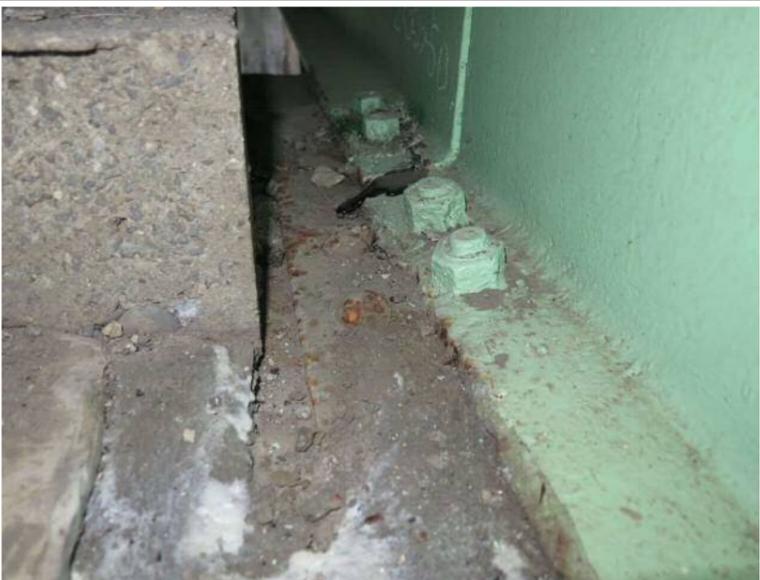
写真番号	70
		径間番号	2
		部材名	アンカボルト
		要素番号	
		損傷の種類	①腐食(小小)-b ⑤防食機能の劣化-e
		メ	モ
		P2上のアンカボルトに腐食が見られる。

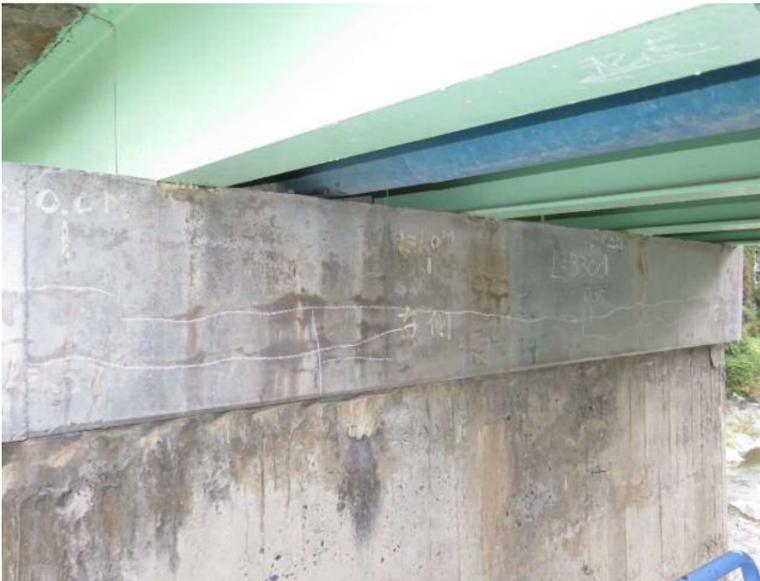
写真番号	71
		径間番号	2
		部材名	落橋防止システム
		要素番号	
		損傷の種類	⑥ひびわれ(大小)-d
		メ	モ
		P2橋脚の縁端拡幅にひびわれ[幅0.35mm/L=3300mm]が見られる。

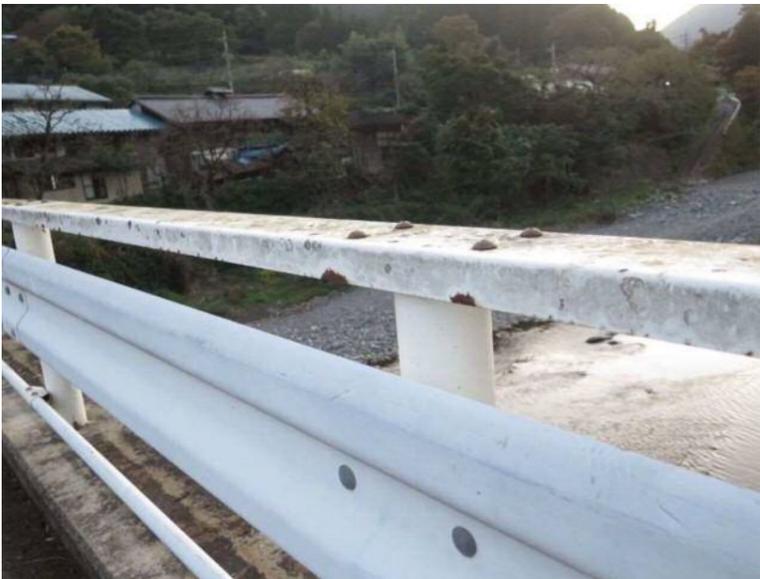
写真番号	72
		径間番号	2
		部材名	防護柵
		要素番号	
		損傷の種類	①腐食(小小)-b ⑤防食機能の劣化-e
		メ	モ
		防護柵に腐食が見られる。

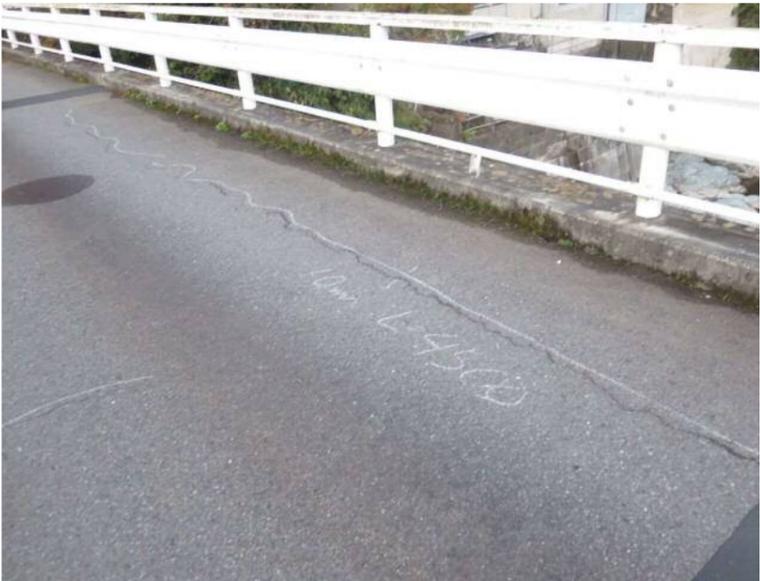
写真番号	74
		径間番号	2
		部材名	舗装
		要素番号	
		損傷の種類	⑬舗装の異常-e
		メ	モ
		舗装にひびわれ[幅10mm/L=4500mm]が見られる。	
		余 白	
		写真番号	
		径間番号	
		部材名	
		要素番号	
		損傷の種類	
		メ	モ
		余 白	
		写真番号	
		径間番号	
		部材名	
		要素番号	
		損傷の種類	
		メ	モ
		余 白

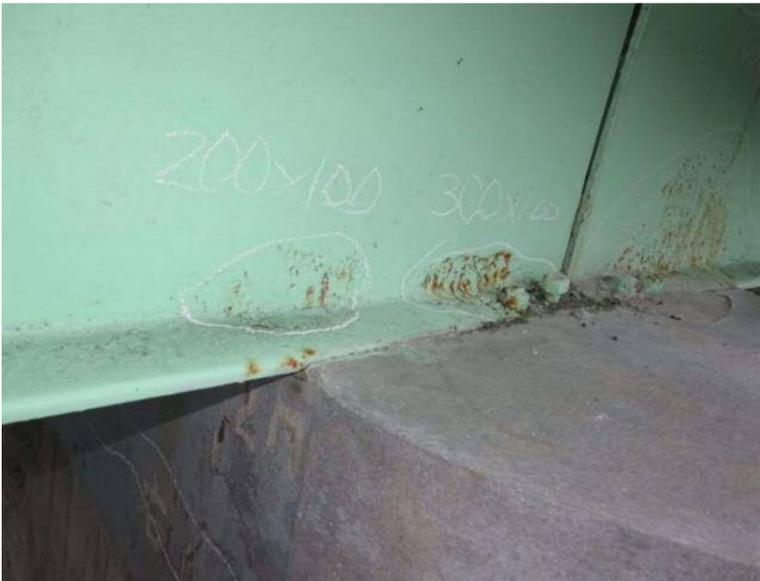
写真番号	75
		径間番号	3
		部材名	主桁
		要素番号	
		損傷の種類	①腐食(大小)-d ⑦その他(断面減少)-e
		メ	モ
		G1主桁端部に塗装の再劣化による断面減少(200×100, 300×100mm)を伴う腐食が見られる。 ウェブ板厚:6.1mm/13mm 下フランジ板厚:5.3mm/18mm

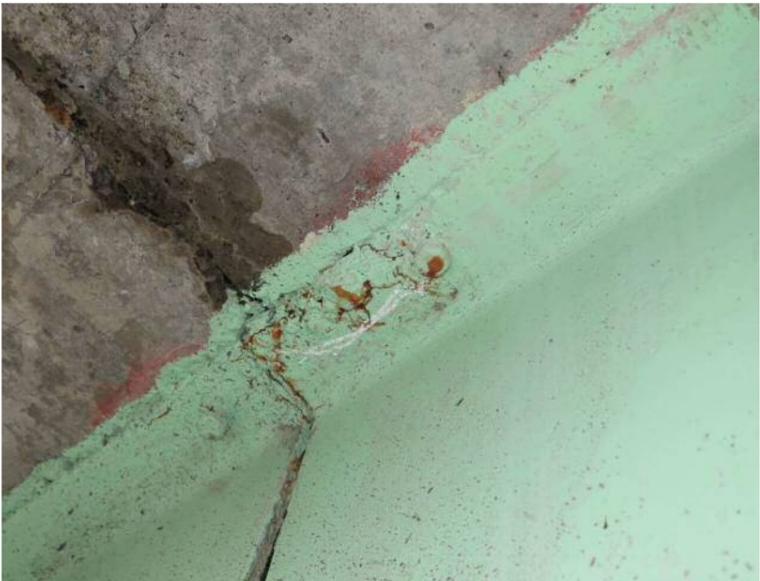
写真番号	78
		径間番号	3
		部材名	主桁
		要素番号	
		損傷の種類	①腐食(大小)-d
		メ	モ
		G1主桁端部に塗装の再劣化による断面減少(150×50mm)を伴う腐食が見られる。 上フランジ板厚:3.3mm/18mm

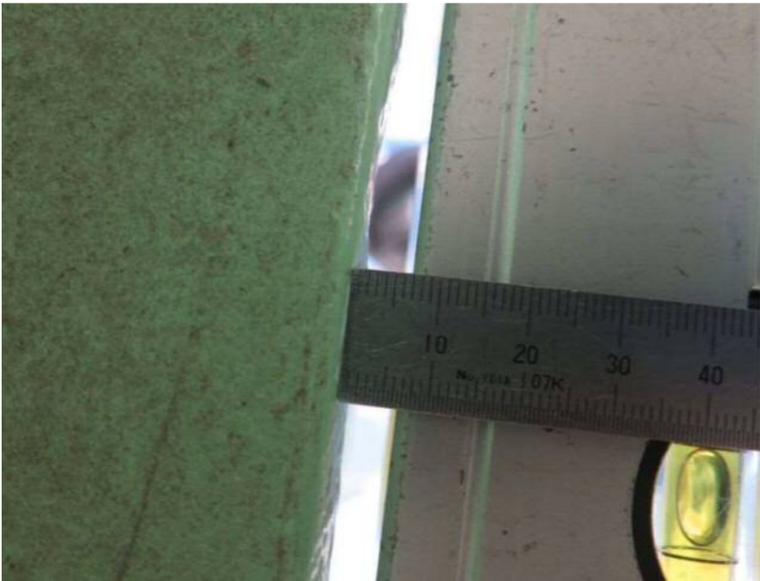
写真番号	81
		径間番号	3
		部材名	主桁
要素番号		損傷の種類	㊸変形・欠損-e
		メ	モ
		写真番号80の近接写真 ※変形量7mm	
調 査

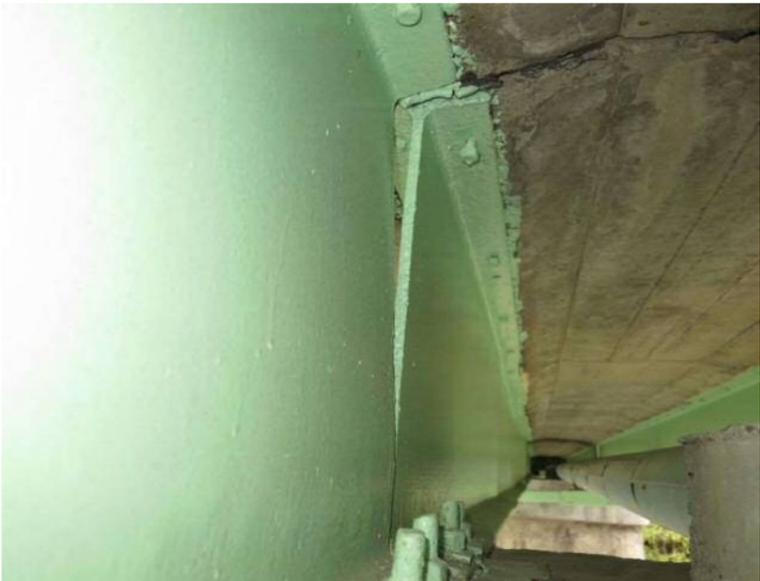
写真番号	84
		径間番号	3
		部材名	主桁
要素番号		損傷の種類	㊸変形・欠損-e
		メ	モ
		G3主桁ウェブに変形[変形量 15mm/L=500mm]が見られる。	
調 査

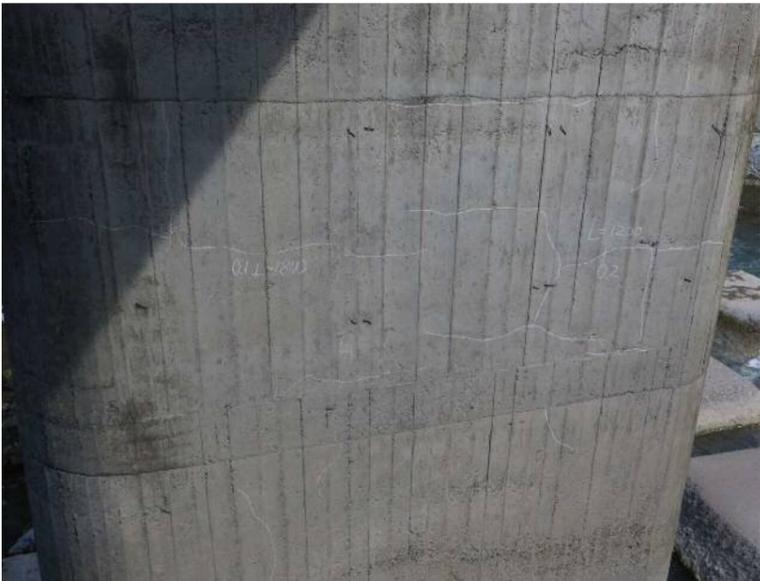
写真番号	93
		径間番号	3
		部材名	柱部・壁部
		要素番号	
		損傷の種類	⑥ひびわれ(中小)-c
		メ	モ
		P3橋脚柱部にひびわれ[幅0.2mm/L=1200mm]が見られる。	
調 査

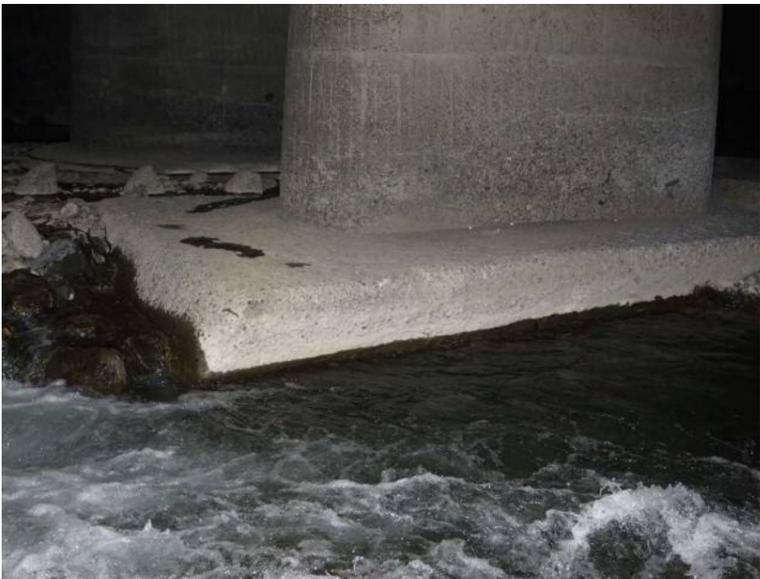
写真番号	94
		径間番号	3
		部材名	柱部・壁部
		要素番号	
		損傷の種類	⑩洗掘-e
		メ	モ
		P3橋脚の根固めに洗掘が見られる。	
写 真

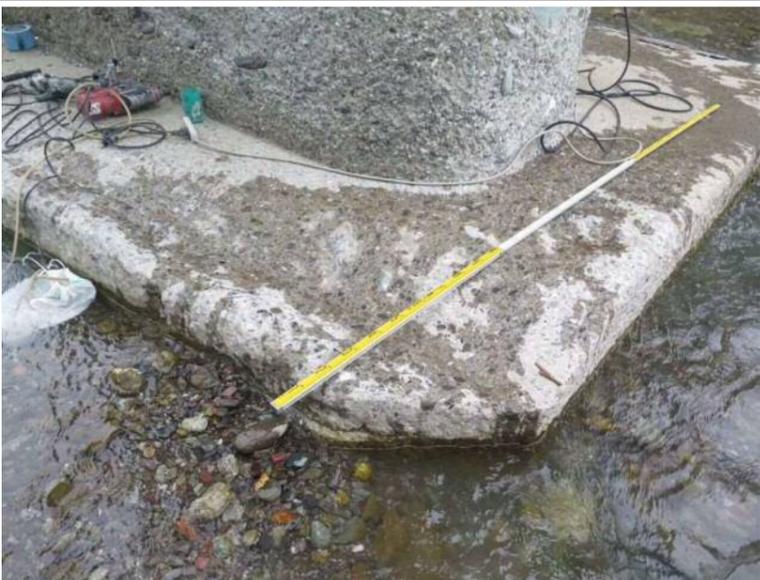
写真番号	95
		径間番号	3
		部材名	柱部・壁部
		要素番号	
		損傷の種類	⑦剥離・鉄筋露出-c
		メ	モ
		P3橋脚の根固めに広範囲な剥離[800×2900mm]が見られる。

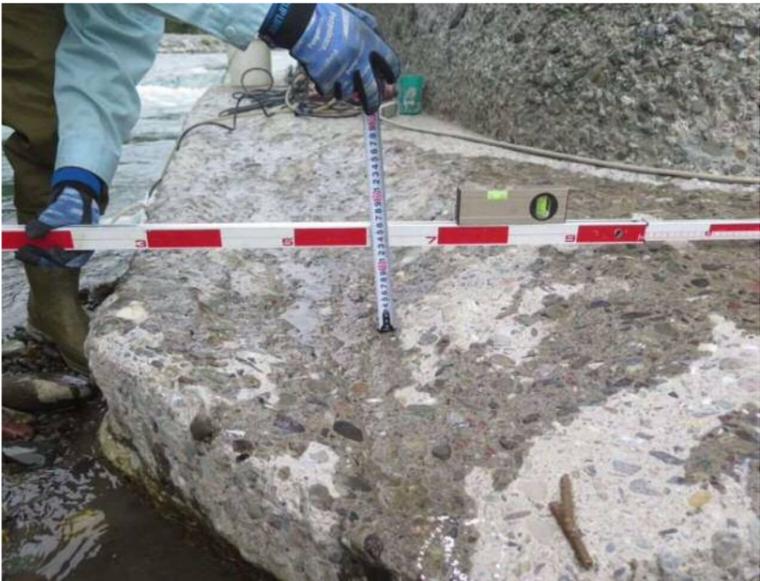
写真番号	96
		径間番号	3
		部材名	柱部・壁部
		要素番号	
		損傷の種類	⑦剥離・鉄筋露出-c
		メ	モ
		写真番号95の近接写真 ※d=130mm	
調 査

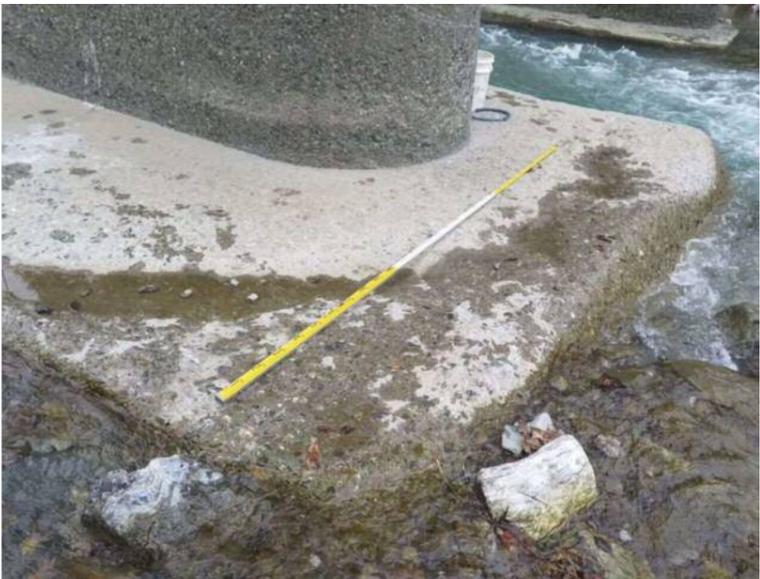
写真番号	97
		径間番号	3
		部材名	柱部・壁部
		要素番号	
		損傷の種類	⑦剥離・鉄筋露出-c
		メ	モ
		P3橋脚の根固めに広範囲な剥離[2500×1600mm]が見られる。	
写 真

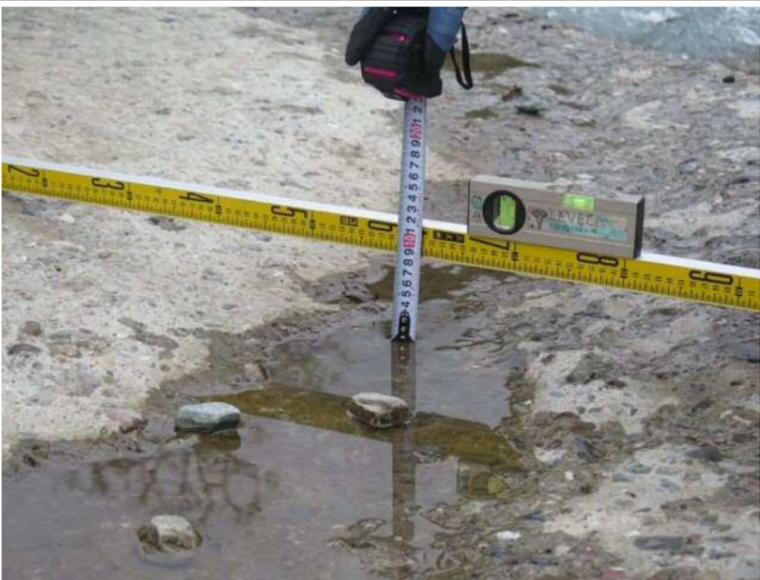
写真番号	98
		径間番号	3
		部材名	柱部・壁部
		要素番号	
		損傷の種類	⑦剥離・鉄筋露出-c
		メ	モ
		写真番号97の近接写真 ※d=90mm
