御銚橋 直轄診断

調査結果報告（巻末資料）

平成 29 年 2 月

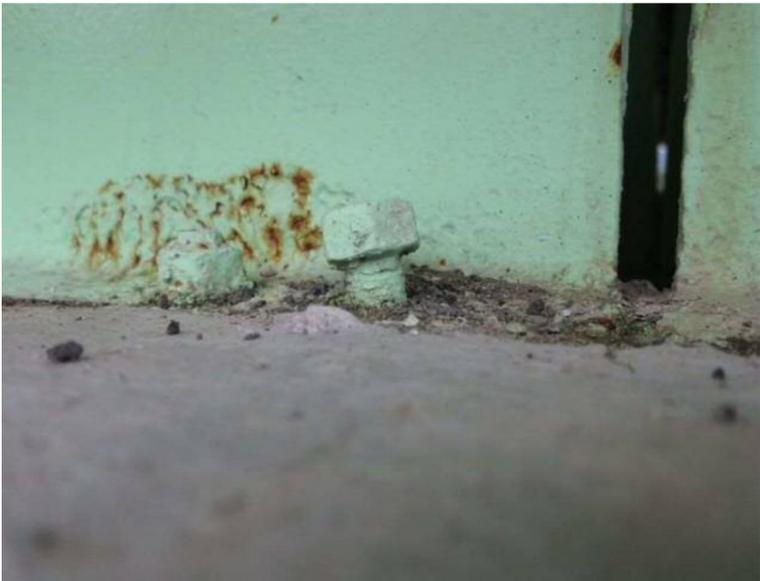
写真番号	99
		径間番号	3
		部材名	アンカーボルト
		要素番号	
		損傷の種類	③ゆるみ・脱落-e
		メモ	P2上のアンカーボルトにゆるみ[2/4本]が見られる。
調 査

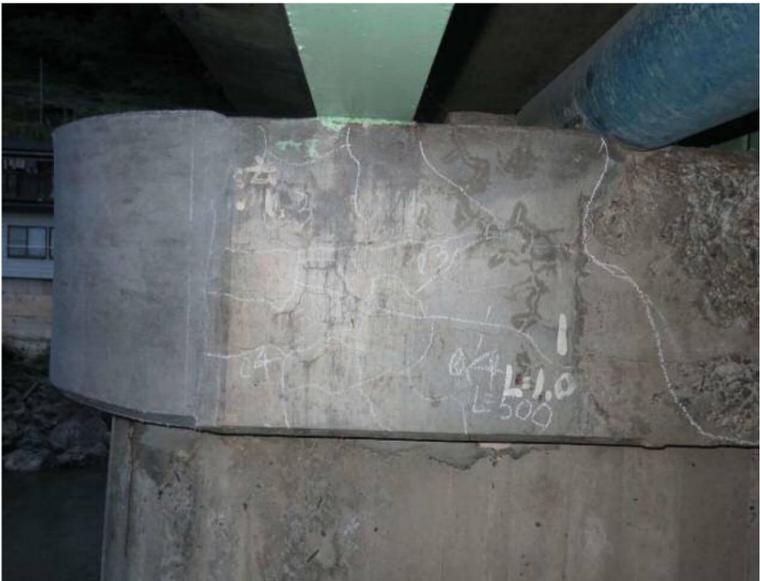
写真番号	102
		径間番号	3
		部材名	落橋防止システム
		要素番号	
		損傷の種類	⑥ひびわれ(大)-e
		メモ	P3橋脚の縁端拡幅に亀甲状ひびわれ[幅0.4mm/L=500mm]が見られる。
調 査

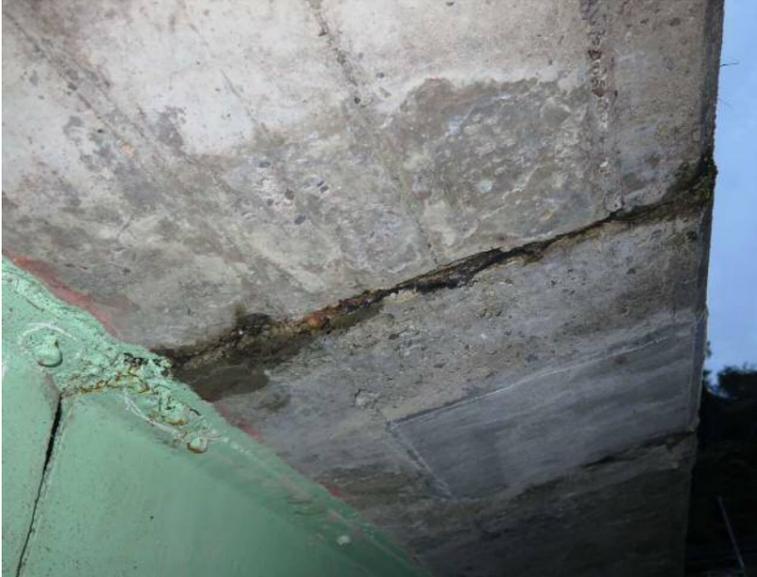
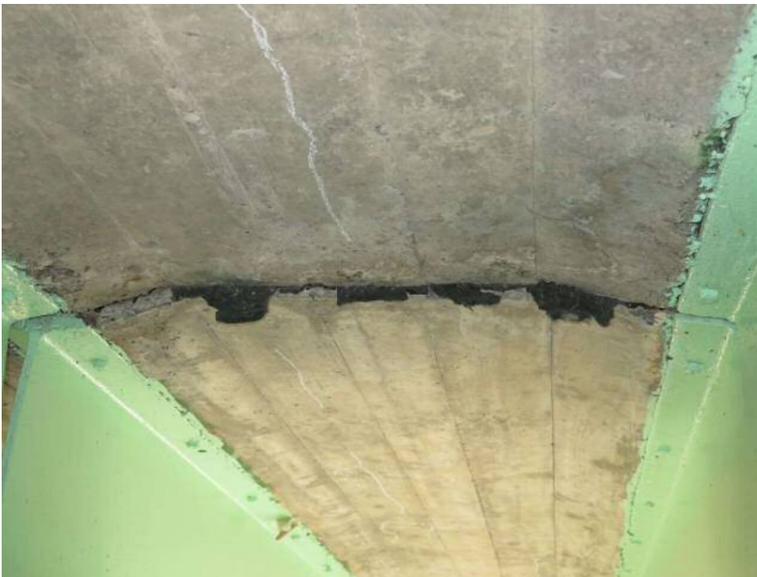
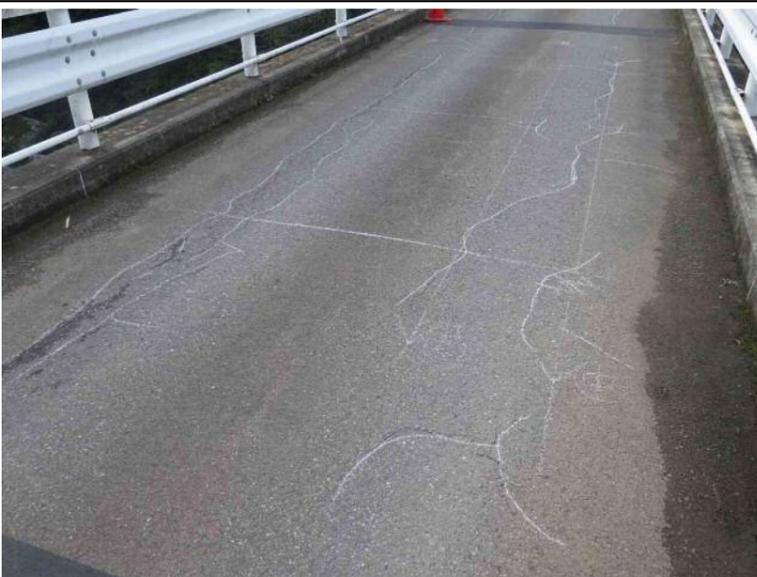
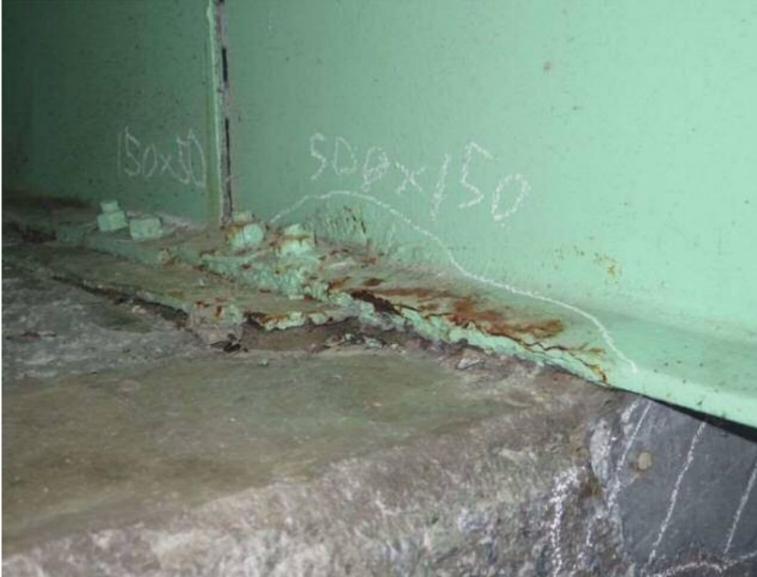
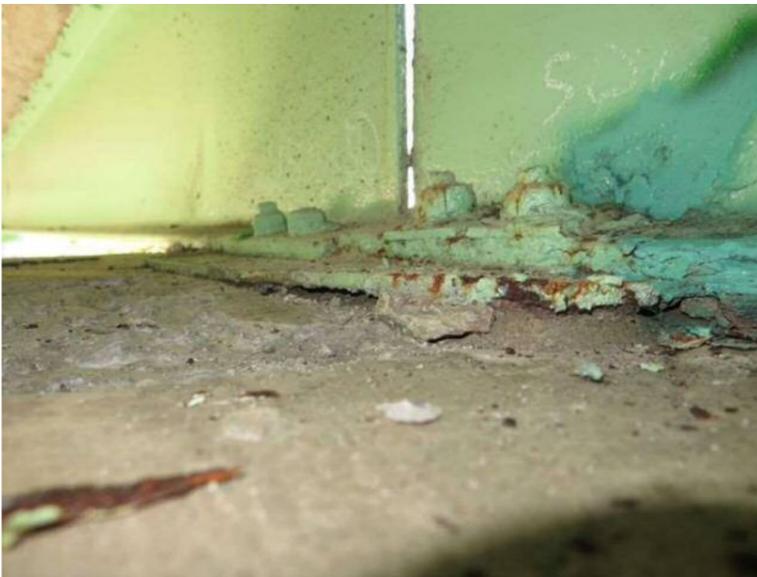
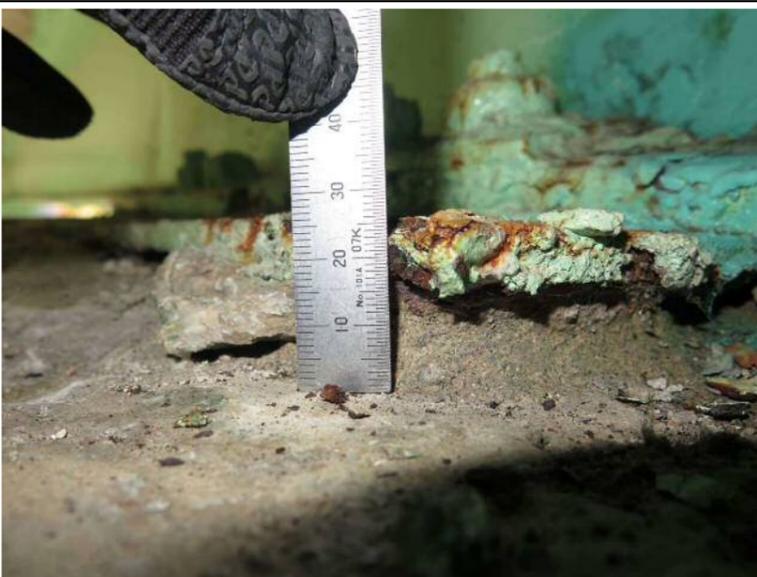
現地調査写真		橋梁番号 No. 18		
名称	ミホコバシ 御鉾橋	路線名	県道万場下吉田線	
	所在地		自 神流町大字生利地内 至 神流町大字生利地内	
管轄	神流町役場		写真番号	105
	径間番号	3		部材名
要素番号			損傷の種類	㊸漏水・滞水-e
	メ		モ	
P3上の伸縮装置に漏水が見られる。				
管轄	神流町役場		写真番号	106
	径間番号	3		部材名
要素番号			損傷の種類	㊸その他(目地材脱落)-e
メ		モ		P3上の伸縮装置に目地材の脱落が見られる。
管轄	神流町役場		写真番号	107
	径間番号	3		部材名
要素番号			損傷の種類	㊸舗装の異常-e
メ		モ		舗装にひびわれ[幅10mm/ L=6400mm]が見られる。
現

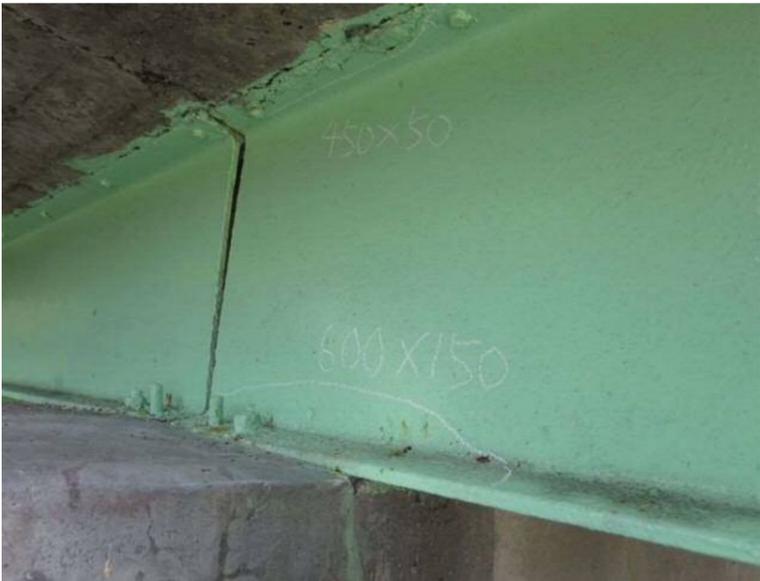
写真番号	111
		径間番号	4
		部材名	主桁
		要素番号	
		損傷の種類	①腐食(大小)-d ⑦その他(断面減少)-e
		メ	モ
		G1主桁端部に塗装の再劣化による断面減少(450×50, 600×150mm)を伴う腐食が見られる。 ウェブ板厚:8.1mm/13mm 上フランジ板厚:6.5mm/18mm 下フランジ板厚:6.3mm/18mm

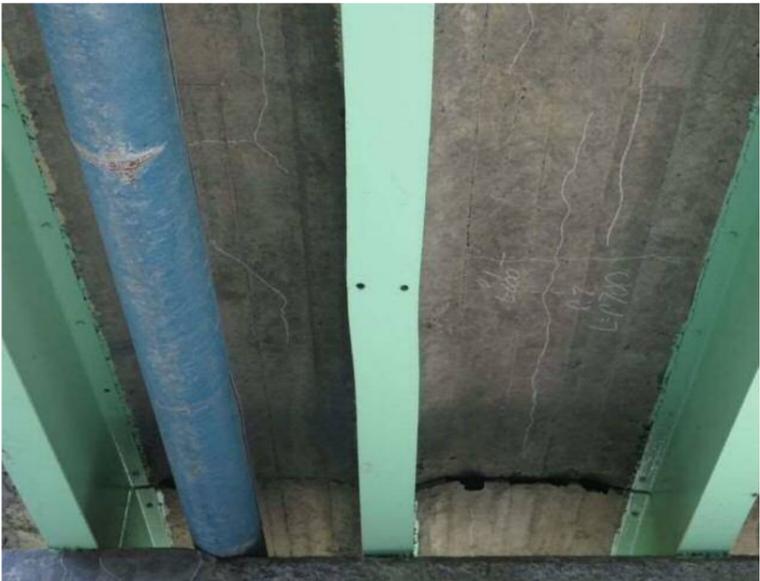
写真番号	114
		径間番号	4
		部材名	主桁
		要素番号	
		損傷の種類	②変形・欠損-e
		メ	モ
		G3主桁下フランジに変形[変形量10mm/L=900mm]が見られる。

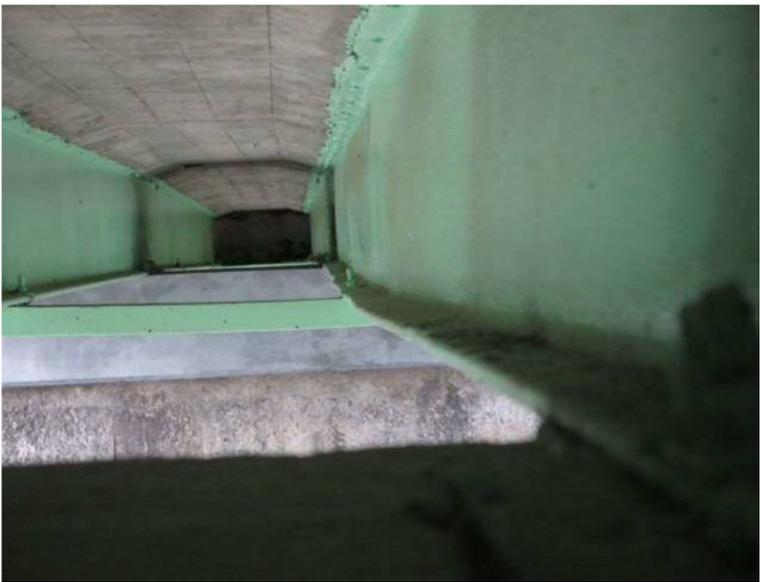
写真番号	116
		径間番号	4
		部材名	主桁
		要素番号	
		損傷の種類	②変形・欠損-e
		メ	モ
		G3主桁下フランジに変形[変形量10mm/L=5400mm]が見られる。

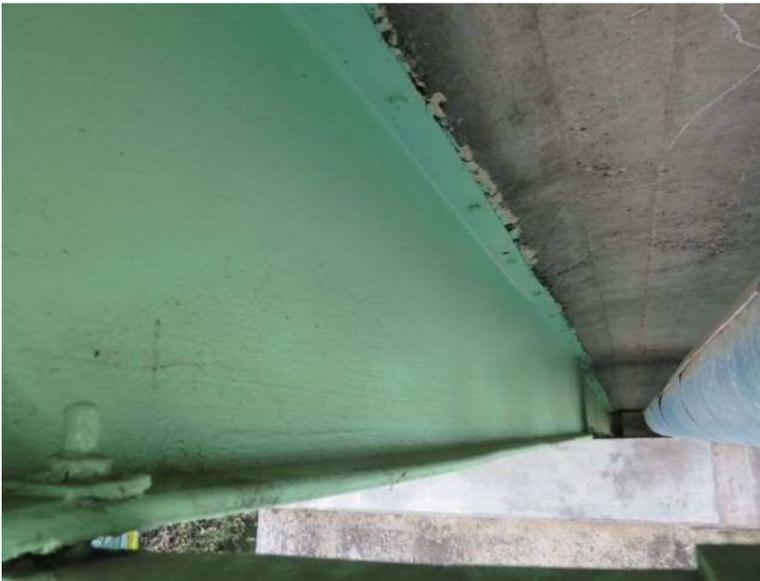
写真番号	117
		径間番号	4
		部材名	主桁
		要素番号	
		損傷の種類	②変形・欠損-e
		メ	モ
		G3主桁ウェブに変形[変形量10mm/L=3300mm]が見られる。

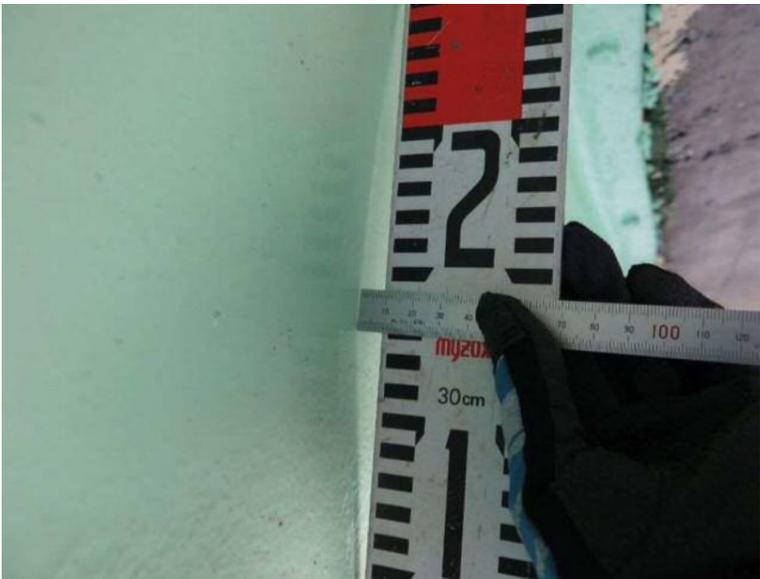
写真番号	118
		径間番号	4
		部材名	主桁
		要素番号	
		損傷の種類	②変形・欠損-e
		メ	モ
		写真番号117の近接写真 ※変形量10mm

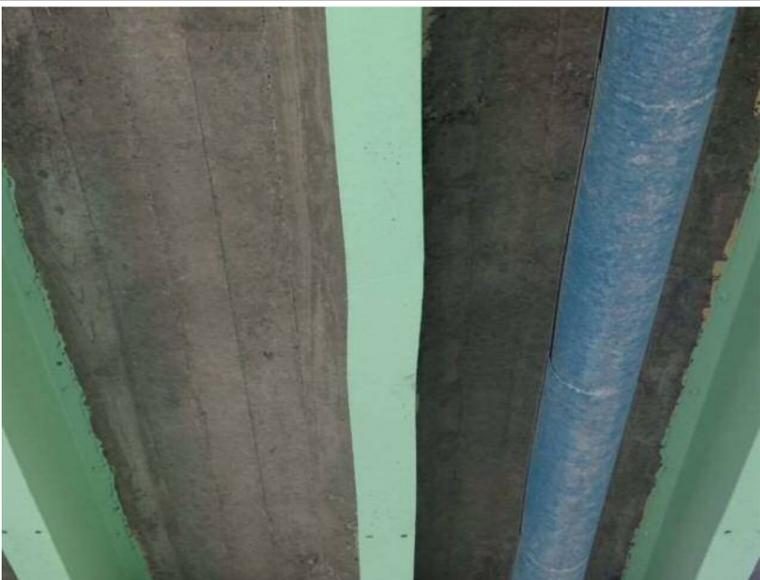
写真番号	119
		径間番号	4
		部材名	主桁
		要素番号	
		損傷の種類	②変形・欠損-e
		メ	モ
		G3主桁下フランジに変形[変形量13mm/L=800mm]が見られる。

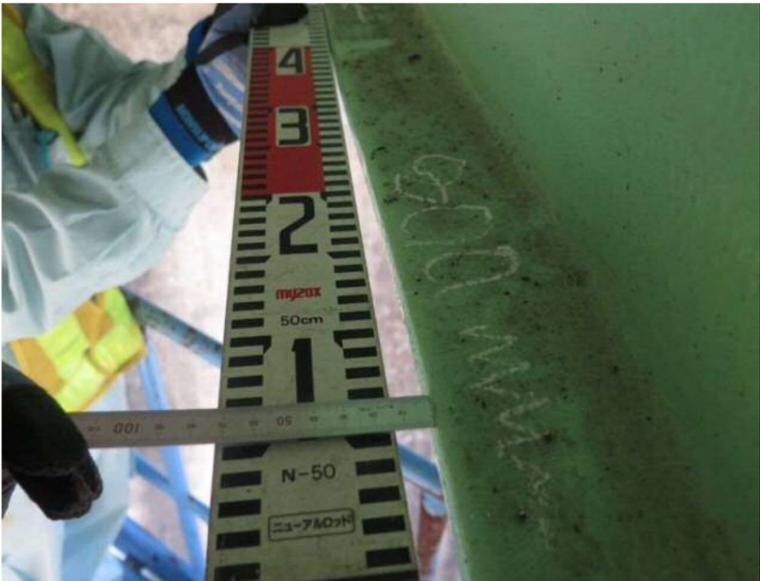
写真番号	120
		径間番号	4
		部材名	主桁
		要素番号	
		損傷の種類	②変形・欠損-e
		メ	モ
		写真番号119の近接写真 ※変形量13mm

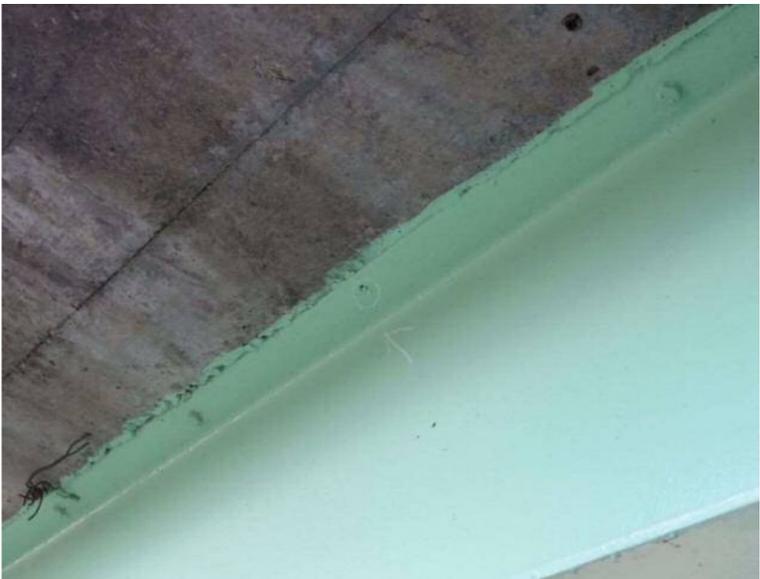
写真番号	121
		径間番号	4
		部材名	主桁
		要素番号	
		損傷の種類	③ゆるみ・脱落-e
		メ	モ
		G4主桁上フランジにボルトの脱落[1本]が見られる。

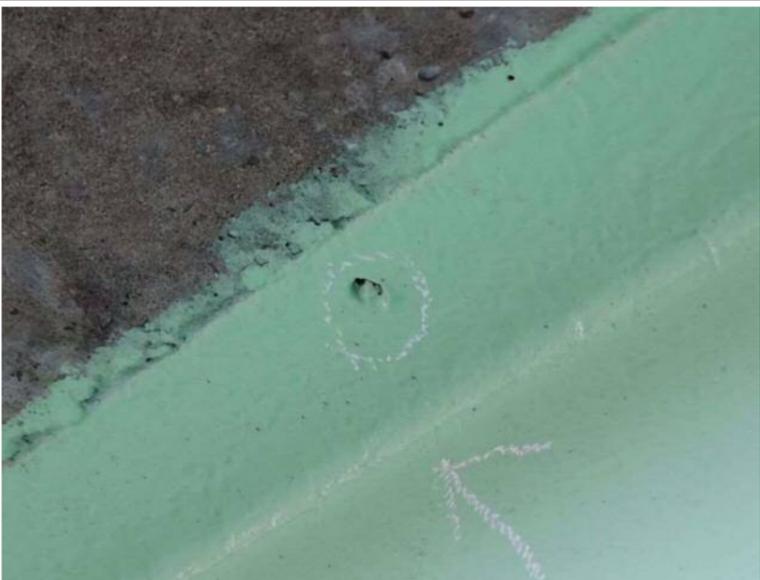
写真番号	122
		径間番号	4
		部材名	主桁
		要素番号	
		損傷の種類	③ゆるみ・脱落-e
		メ	モ
		写真番号121の近接写真

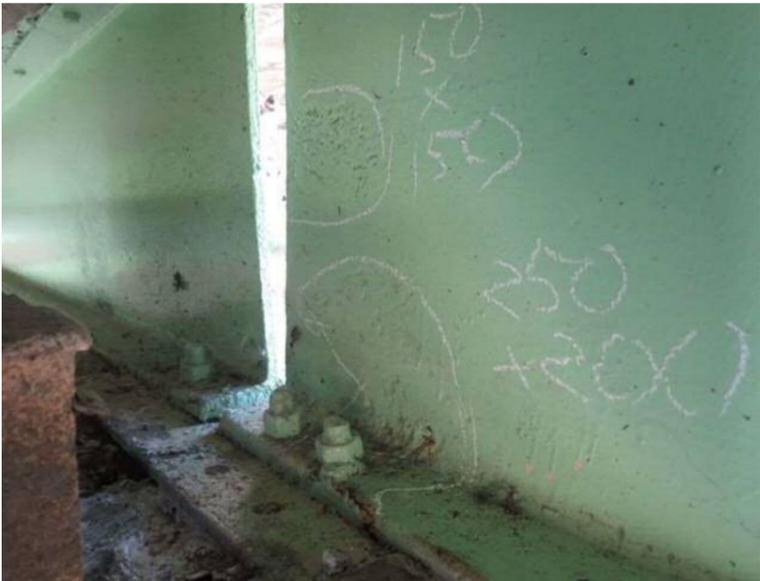
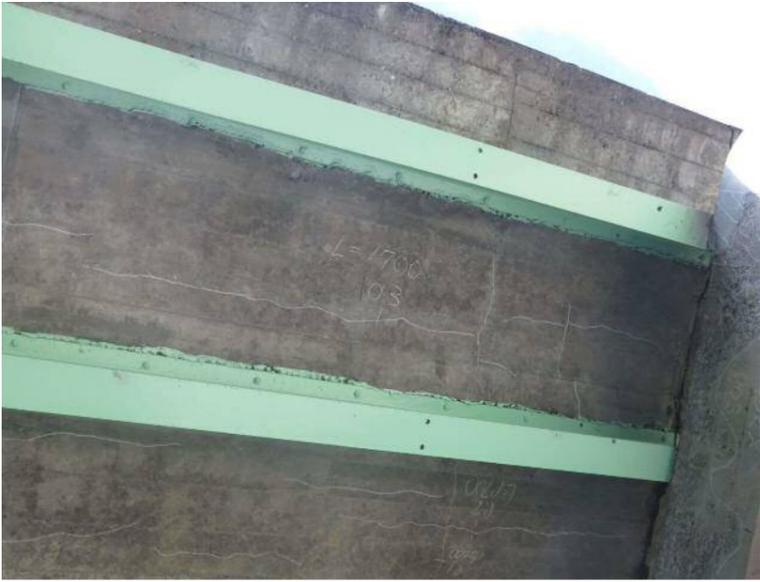
写真番号	123
		径間番号	4
		部材名	主桁
調 査

要素番号	
		損傷の種類	①腐食(小) -b ⑦その他(断面減少) -e
		メ モ	G4主桁端部に塗装の再劣化による腐食及び、断面減少[150×150, 250×200mm]が見られる。 ウェブ板厚:5.0mm/13mm 下フランジ板厚:8.2mm/18mm
写 真

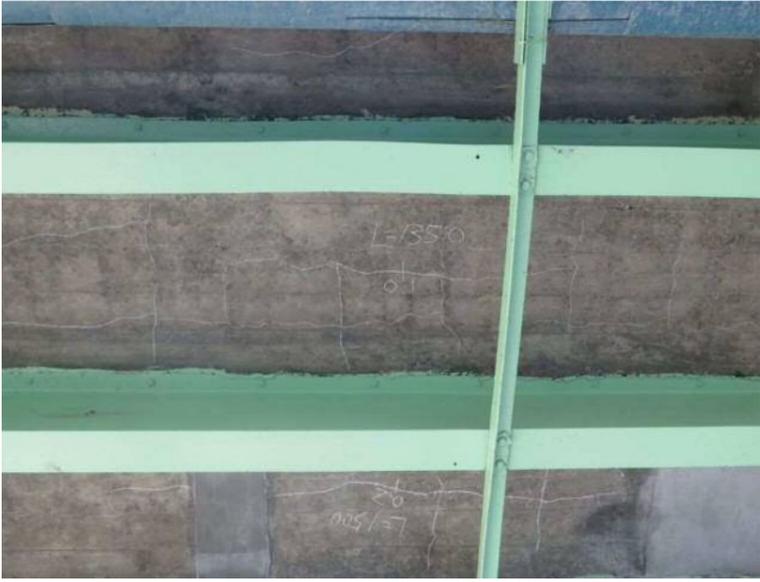
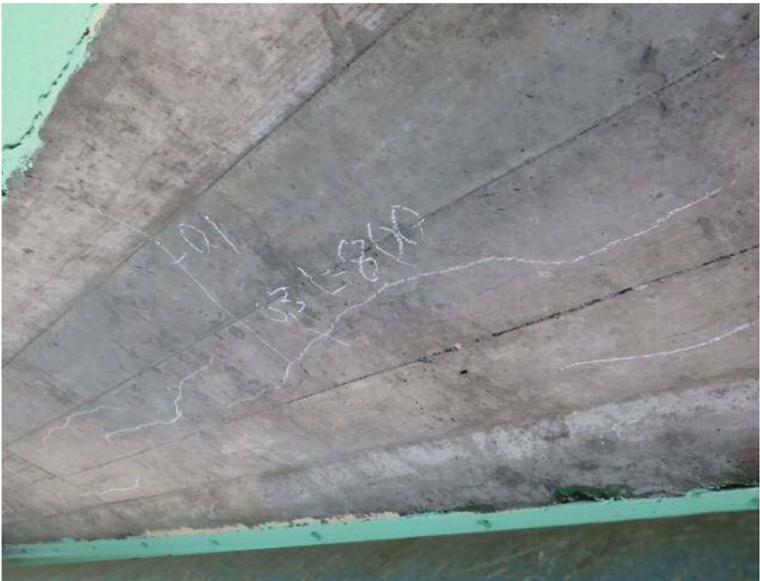
写真番号	124
		径間番号	4
		部材名	床版
現 地

要素番号	
		損傷の種類	①床版ひびわれ-d ⑧漏水・遊離石灰-d
		メ モ	床版に遊離石灰を伴う二方向ひびわれ[幅0.3mm/L=1700mm]が見られる。
調 査

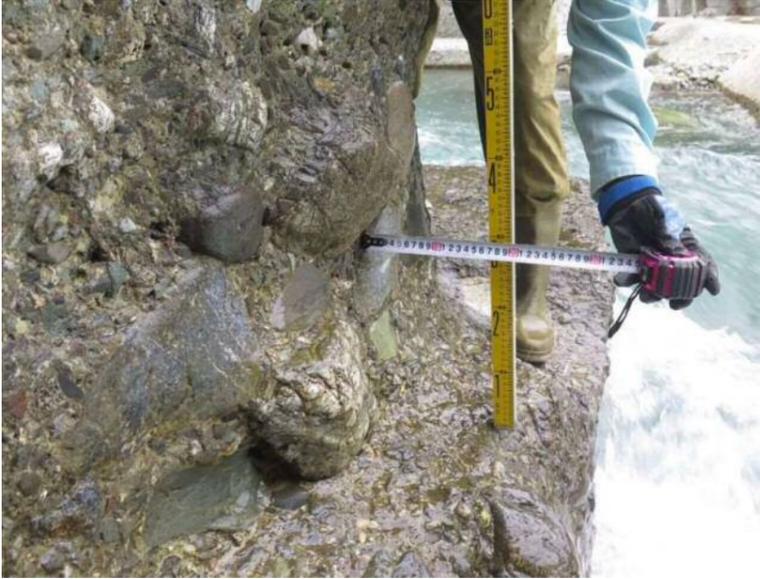
写真番号	129
		径間番号	4
		部材名	柱部・壁部
		要素番号	
		損傷の種類	⑦剥離・鉄筋露出-c
		メ	モ
		写真番号128の近接写真 ※d=170mm	
調 査

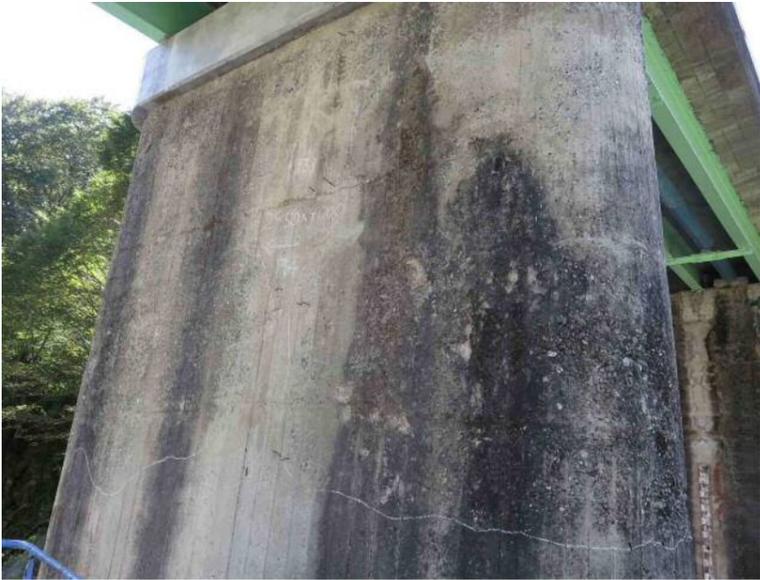
写真番号	130
		径間番号	4
		部材名	柱部・壁部
		要素番号	
		損傷の種類	⑦剥離・鉄筋露出-c
		メ	モ
		P4橋脚柱部に広範囲な剥離[3000 ×全周/d=30mm]が見られる。	
写 真

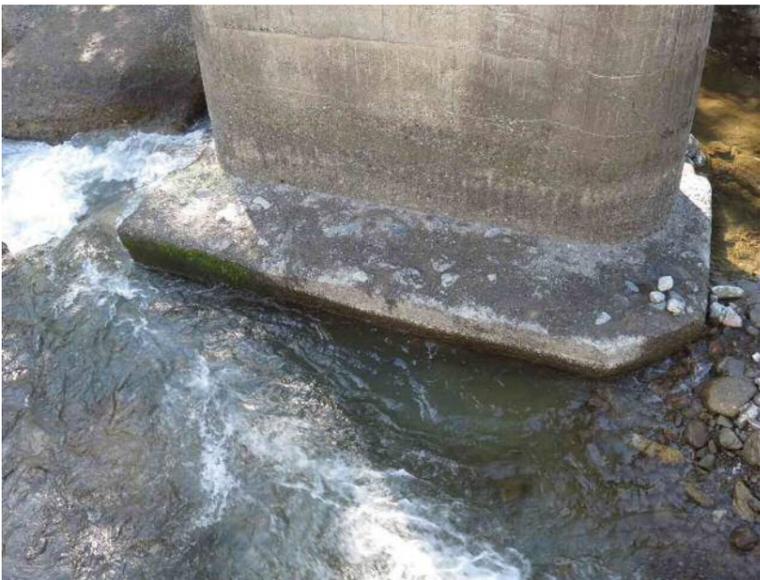
写真番号	131
		径間番号	4
		部材名	柱部・壁部
		要素番号	
		損傷の種類	⑳洗掘-e
		メ	モ
		P4橋脚の根固めに洗掘が見られる。

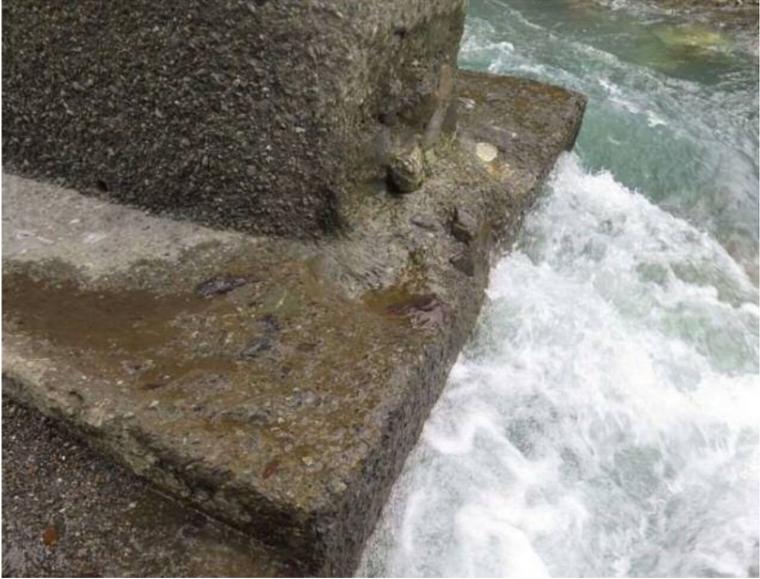
写真番号	132
		径間番号	4
		部材名	柱部・壁部
		要素番号	
		損傷の種類	⑦剥離・鉄筋露出-c
		メ	モ
		P4橋脚柱部に広範囲な剥離[5550 ×2400/d=140mm]が見られる。	
調 査

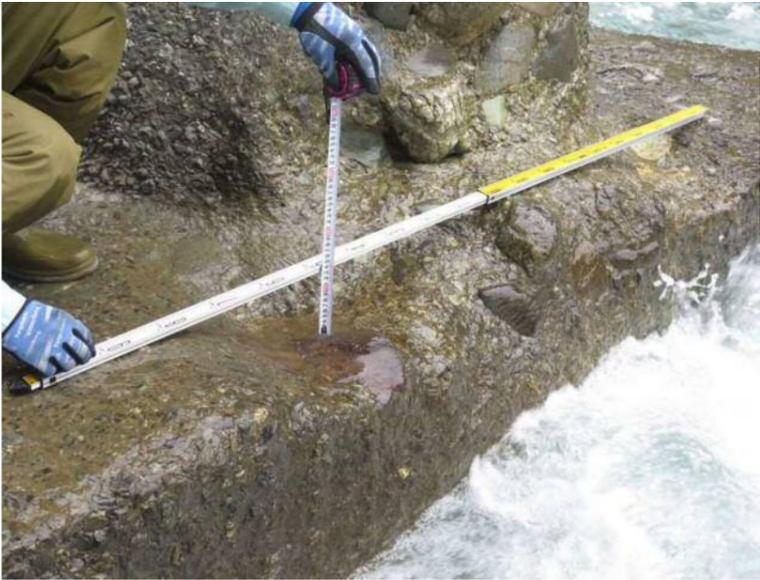
写真番号	133
		径間番号	4
		部材名	柱部・壁部
		要素番号	
		損傷の種類	⑦剥離・鉄筋露出-c
		メ	モ
		写真番号132の近接写真 ※d=140	
写 真

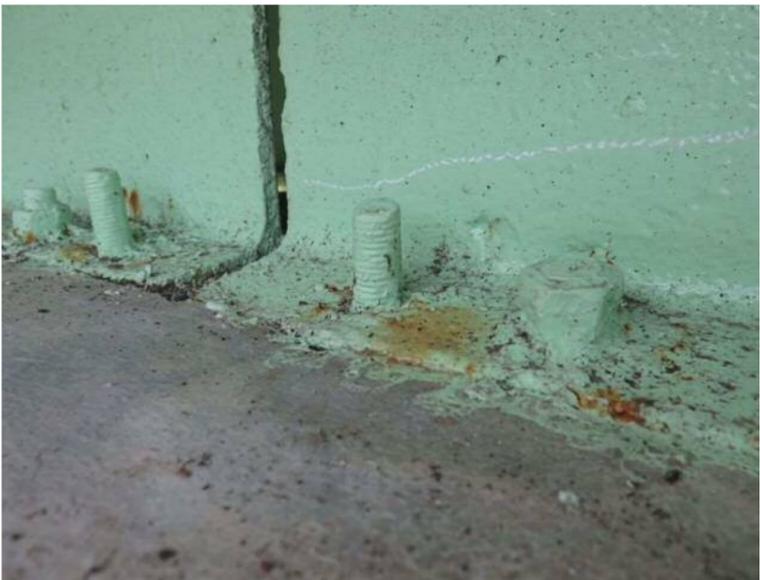
写真番号	134
		径間番号	4
		部材名	アンカボルト
		要素番号	
		損傷の種類	③ゆるみ・脱落-e
		メ	モ
		P4上のアンカボルトに脱落[1/4本]が見られる。

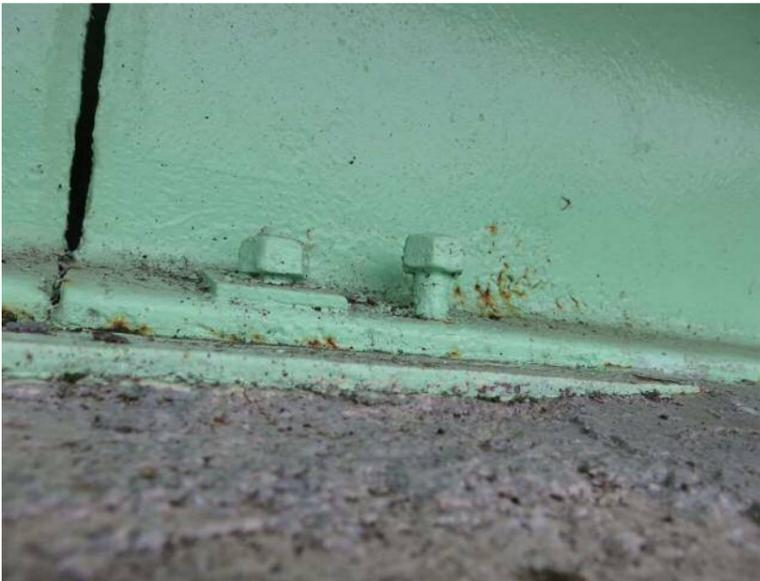
写真番号	135
		径間番号	4
		部材名	アンカーボルト
		要素番号	
		損傷の種類	③ゆるみ・脱落-e
		メ	モ
		P3上のアンカーボルトにゆるみ[2/4本]が見られる。	
調 査

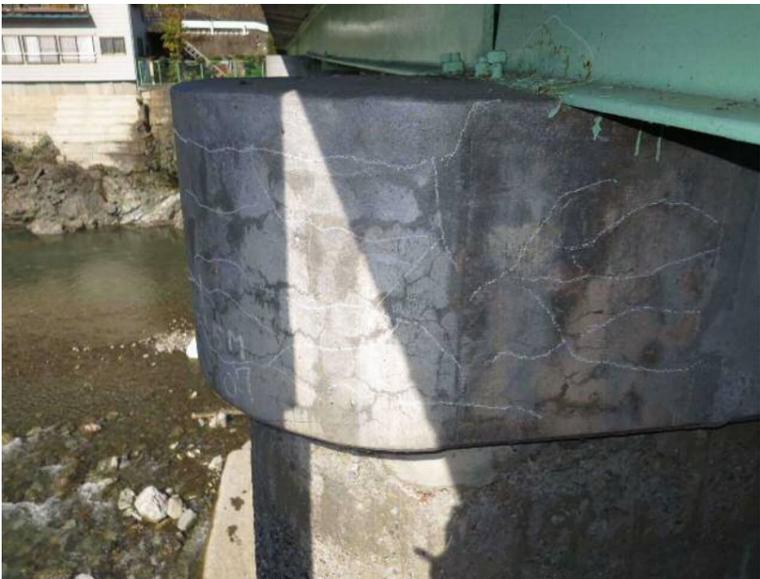
写真番号	136
		径間番号	4
		部材名	落橋防止システム
		要素番号	
		損傷の種類	⑥ひびわれ(大)-e
		メ	モ
		P4橋脚の縁端拡幅に亀甲状ひびわれ[幅0.7mm]が見られる。	
写 真

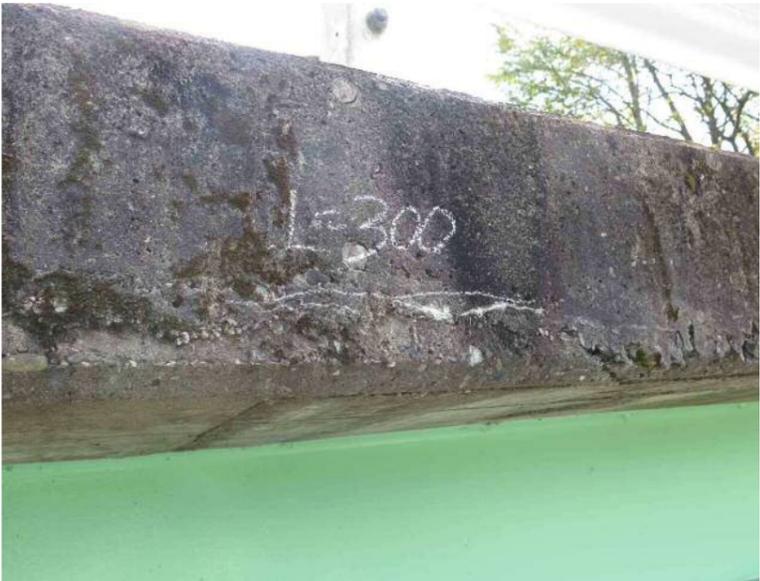
写真番号	138
		径間番号	4
		部材名	地覆
		要素番号	
		損傷の種類	⑧漏水・遊離石灰-d
		メ	モ
		地覆側面に遊離石灰[L=300mm]が見られる。	
調 査

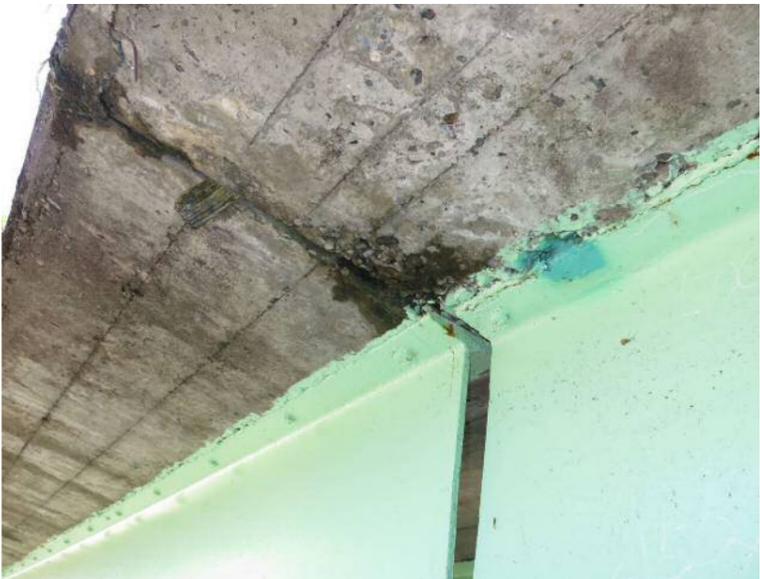
写真番号	139
		径間番号	4
		部材名	伸縮装置
		要素番号	
		損傷の種類	⑩漏水・滞水-e
		メ	モ
		P4上の伸縮装置下面に漏水が見られる。	
写 真

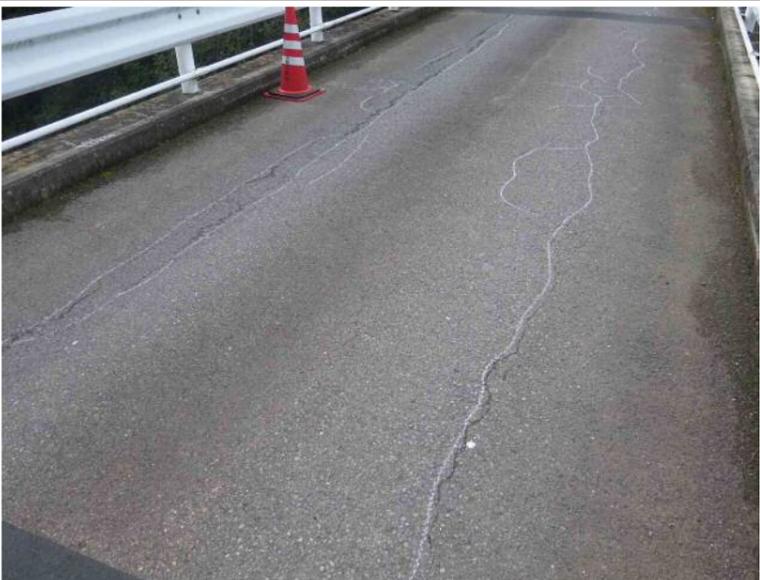
写真番号	140
		径間番号	4
		部材名	舗装
		要素番号	
		損傷の種類	⑮舗装の異常-e
		メ	モ
		舗装にひびわれ[幅10mm/L=7700mm]が見られる。

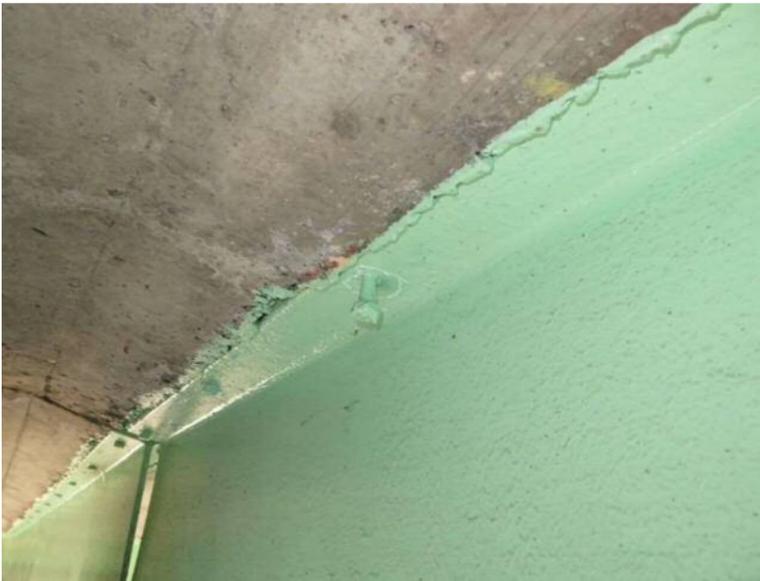
写真番号	145
		径間番号	5
		部材名	主桁
		要素番号	
		損傷の種類	③ゆるみ・脱落-e
		メ	モ
		G3主桁の上フランジのボルトにゆるみ[2本]が見られる。

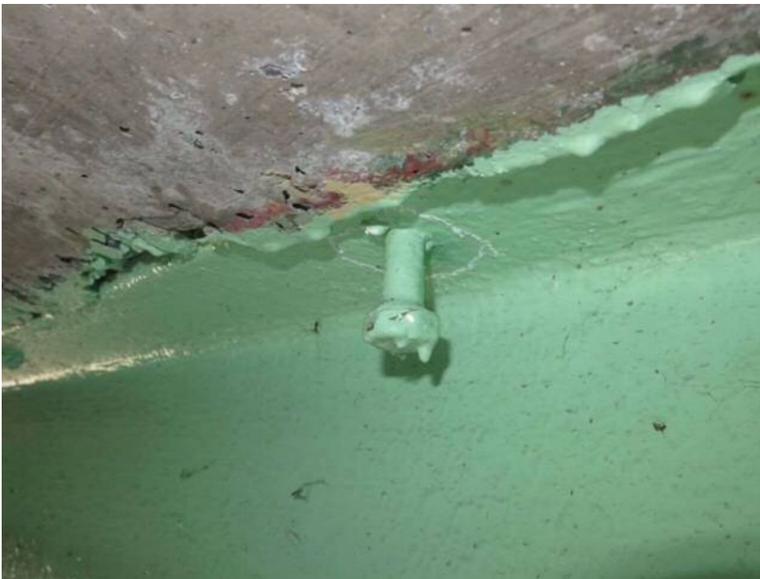
写真番号	146
		径間番号	5
		部材名	主桁
		要素番号	
		損傷の種類	③ゆるみ・脱落-e
		メ	モ
		写真番号145の近接写真

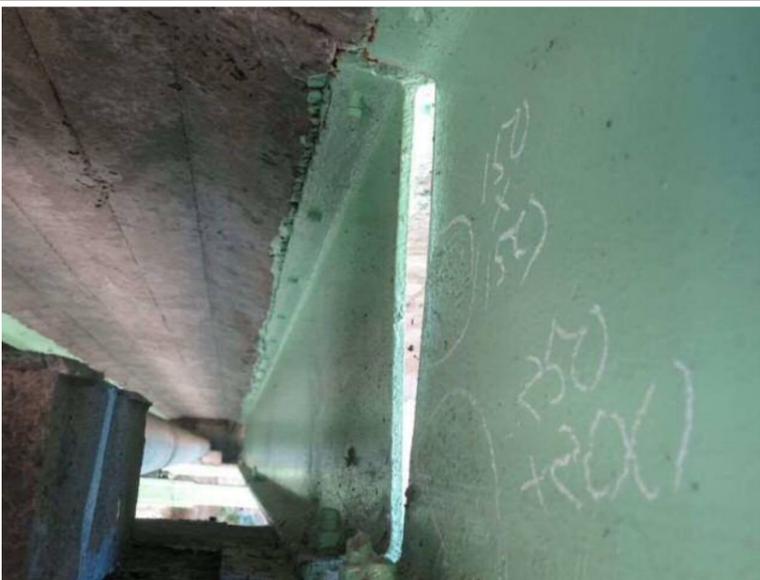
写真番号	147
		径間番号	5
		部材名	主桁
		要素番号	
		損傷の種類	②変形・欠損-e
		メ	モ
		G4主桁端部に変形[変形量10mm]が見られる。

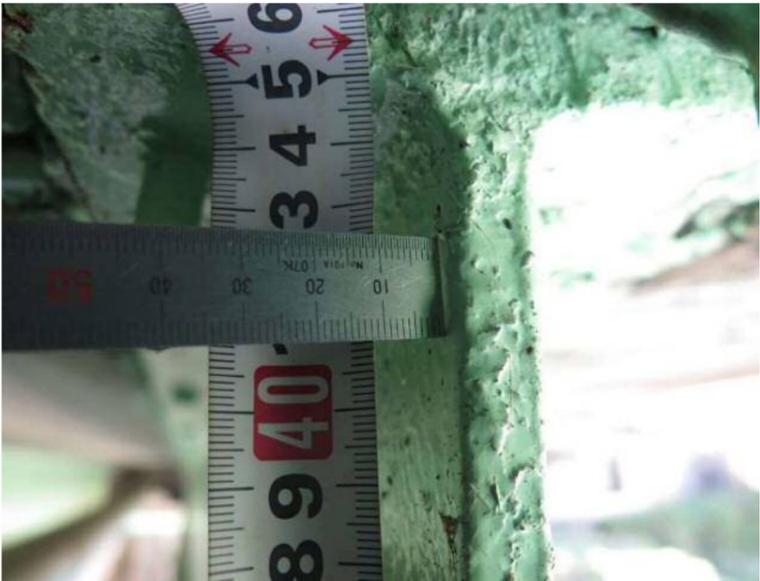
写真番号	148
		径間番号	5
		部材名	主桁
		要素番号	
		損傷の種類	②変形・欠損-e
		メ	モ
		写真番号147の近接写真

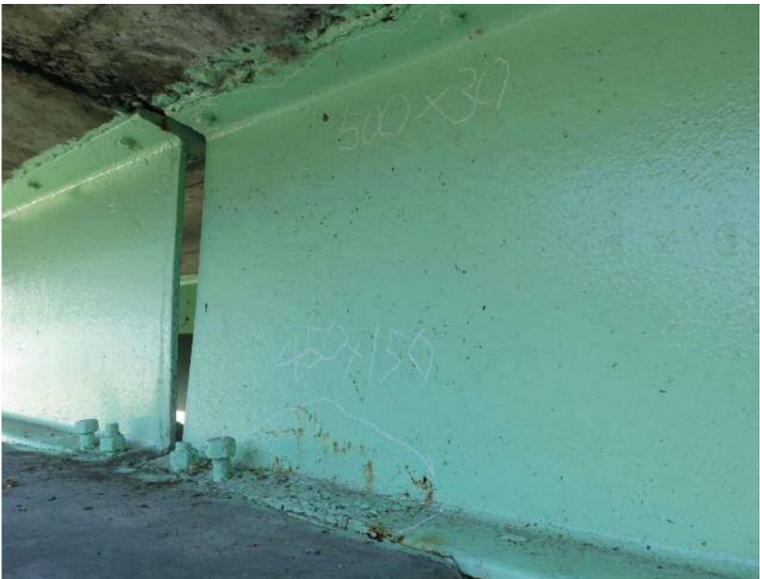
写真番号	149
		径間番号	5
		部材名	主桁
		要素番号	
		損傷の種類	①腐食(大小)-d ⑦その他(断面減少)-e
		メ	モ
		G4主桁端部に塗装の再劣化による断面減少(500×30, 450×150mm)を伴う腐食が見られる。 ウェブ板厚:6.2mm/13mm 上フランジ板厚:7.0mm/18mm 下フランジ板厚:5.2mm/18mm

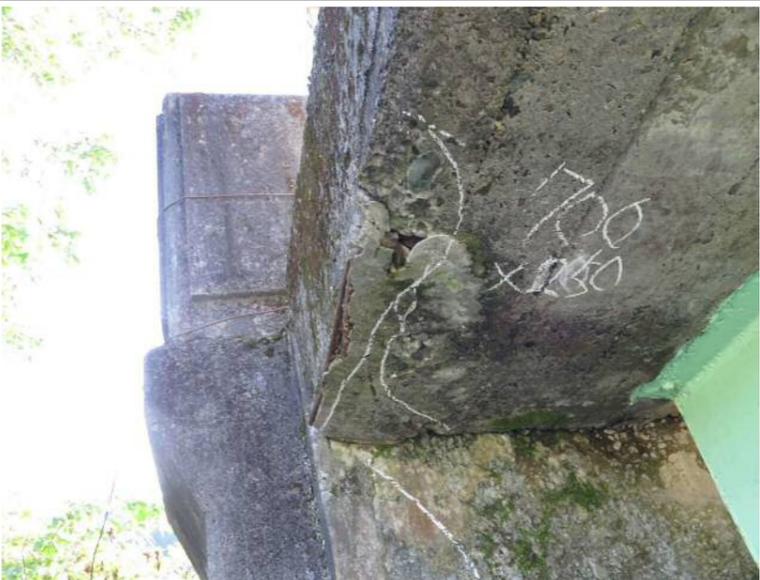
写真番号	150
		径間番号	5
		部材名	床版
		要素番号	
		損傷の種類	⑦剥離・鉄筋露出-d
		メ	モ
		張出し床版に鉄筋露出[700×250mm]が見られる。

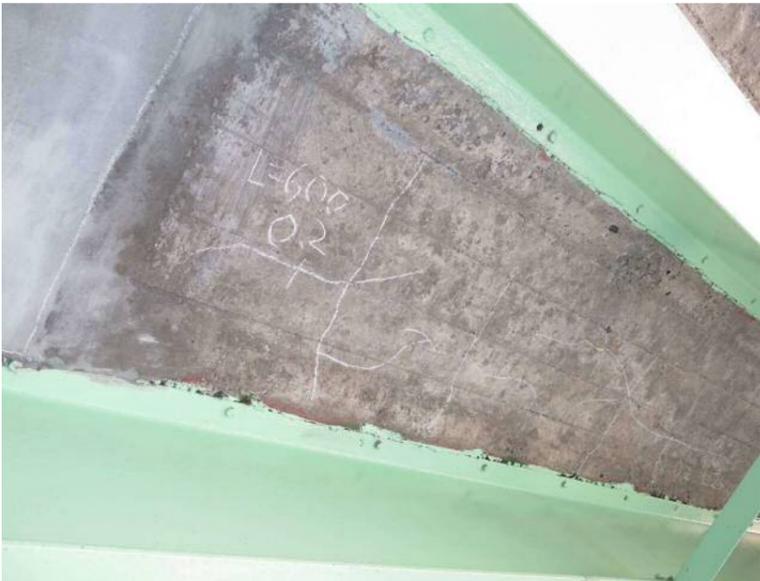
写真番号	151
		径間番号	5
		部材名	床版
		要素番号	
		損傷の種類	①床版ひびわれ-d ⑧漏水・遊離石灰-d
		メ	モ
		床版に遊離石灰を伴う二方向ひびわれ[幅0.2mm/L=2400mm]が見られる。

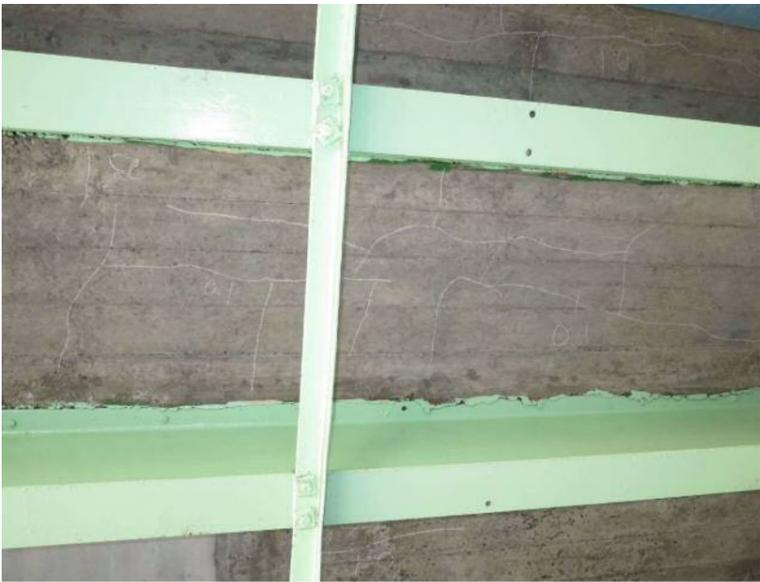
写真番号	152
		径間番号	5
		部材名	床版
		要素番号	
		損傷の種類	①床版ひびわれ-c
		メ	モ
		床版に二方向ひびわれ[幅0.1mm]が見られる。

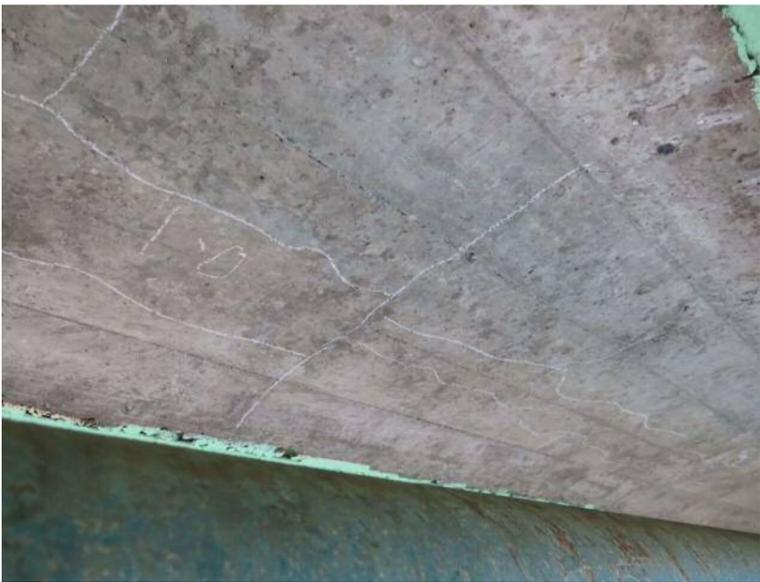
写真番号	153
		径間番号	5
		部材名	床版
		要素番号	
		損傷の種類	①床版ひびわれ-d ⑧漏水・遊離石灰-d
		メ	モ
		床版に遊離石灰を伴う二方向ひびわれ[幅0.2mm/L=2700mm]が見られる。

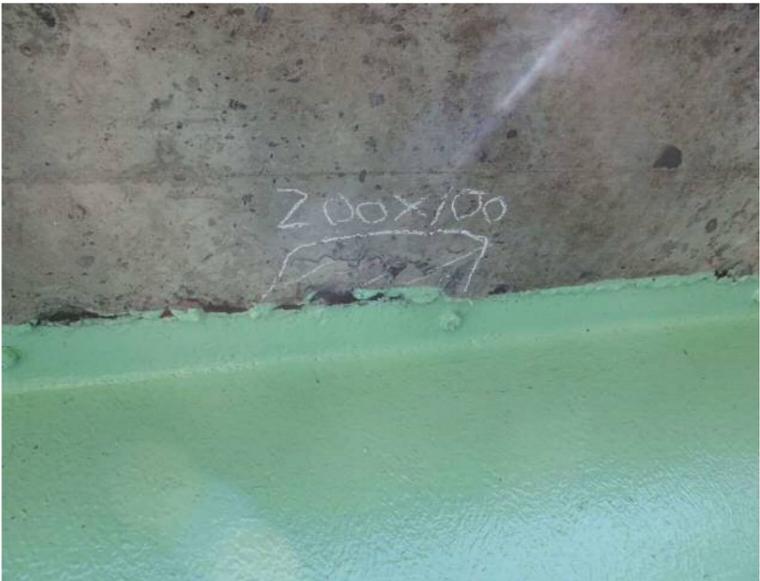
写真番号	154
		径間番号	5
		部材名	床版
		要素番号	
		損傷の種類	⑫うき-e
		メ	モ
		張出し床版にうき[200×100mm]が見られる。

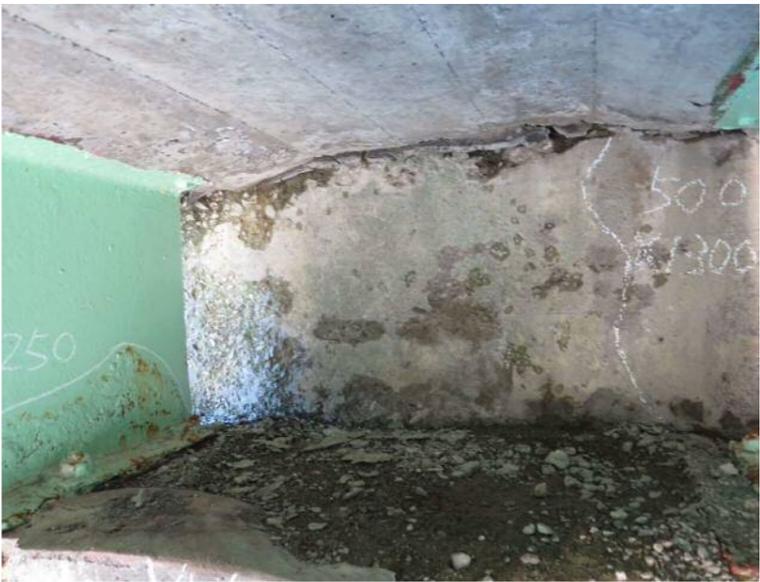
写真番号	155
		径間番号	5
		部材名	胸壁
		要素番号	
		損傷の種類	⑦剥離・鉄筋露出-c
		メ	モ
		A2橋台胸壁に剥離[500×1300mm]が見られる。

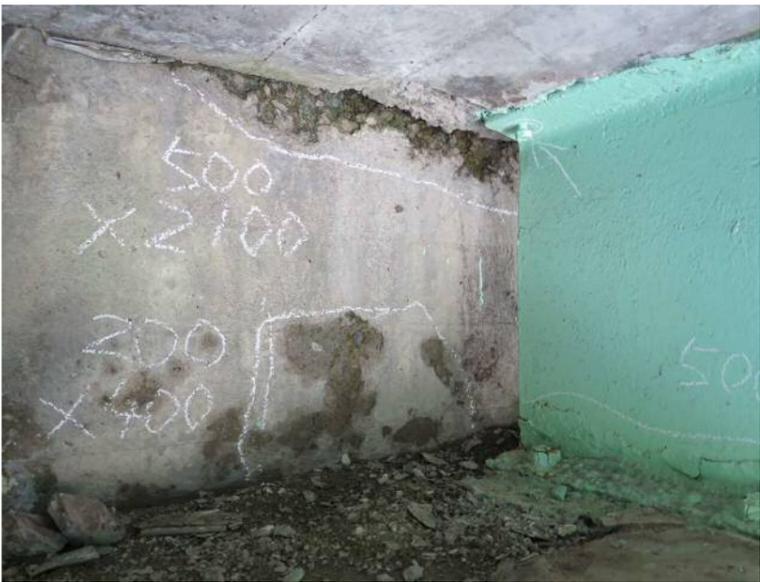
写真番号	156
		径間番号	5
		部材名	胸壁
		要素番号	
		損傷の種類	⑦剥離・鉄筋露出-c
		メ	モ
		A2橋台胸壁に剥離[200×400, 500×2100mm]が見られる。

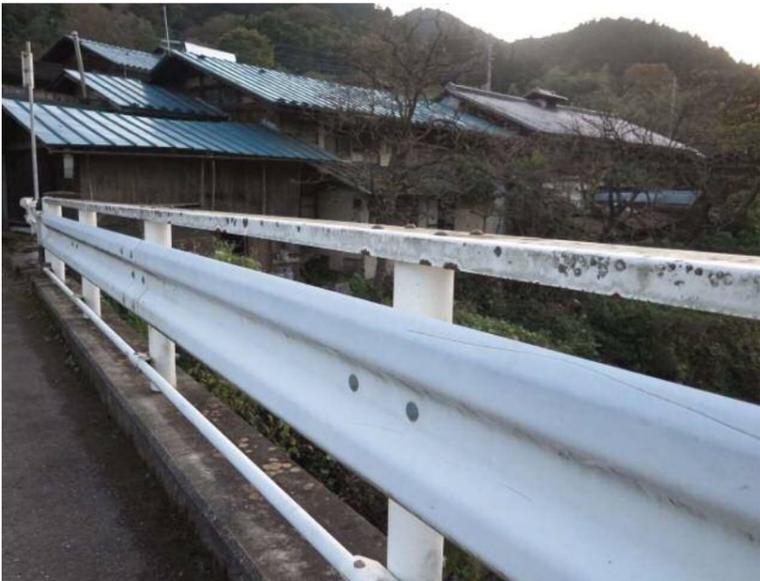
写真番号	163
		径間番号	5
		部材名	防護柵
		要素番号	
		損傷の種類	①腐食(小) -b ⑤防食機能の劣化 -e
		メ	モ
		防護柵に腐食が見られる。	
調 査

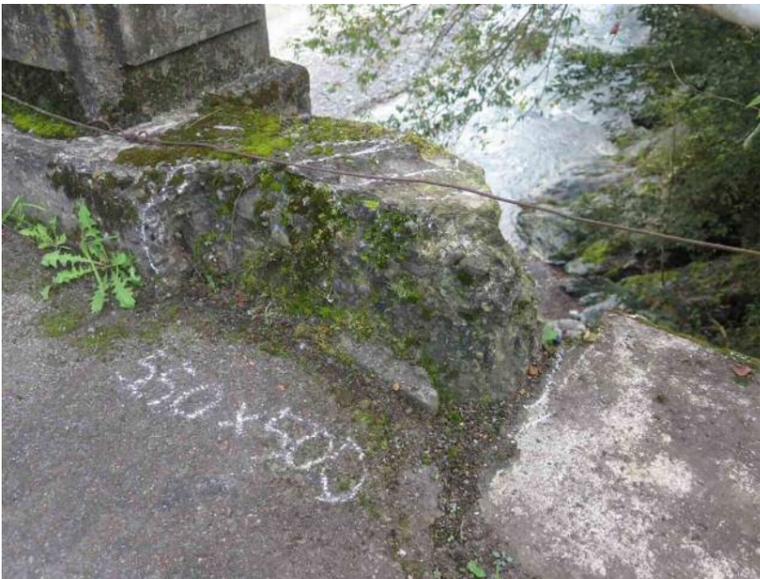
写真番号	164
		径間番号	5
		部材名	地覆
		要素番号	
		損傷の種類	②変形・欠損 -e
		メ	モ
		地覆に欠損[550×500mm]が見られる。	
写 真

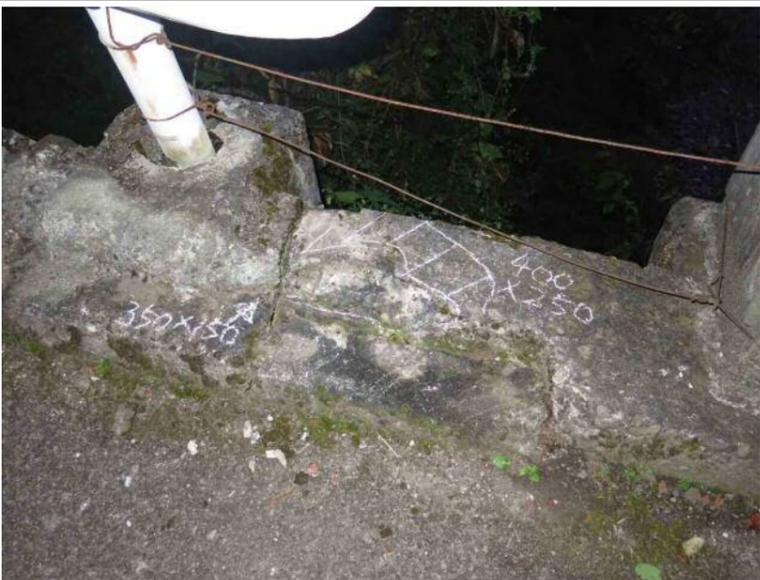
写真番号	165
		径間番号	5
		部材名	地覆
		要素番号	
		損傷の種類	⑫うき -e ②変形・欠損 -e
		メ	モ
		地覆にうき[400×250mm]及び、欠損[350×150mm]が見られる。

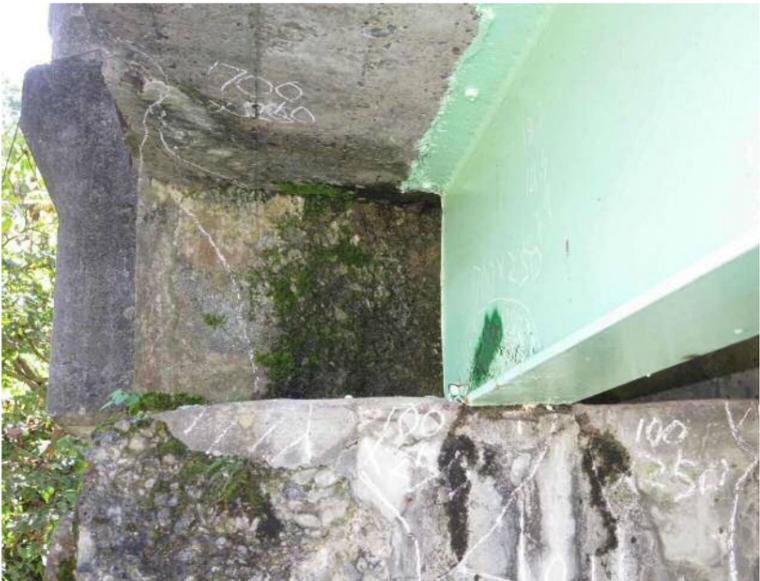
写真番号	166
		径間番号	5
		部材名	伸縮装置
		要素番号	
		損傷の種類	⑩漏水・滞水 -e
		メ	モ
		A2上の伸縮装置下面に漏水が見られる。	
調 査

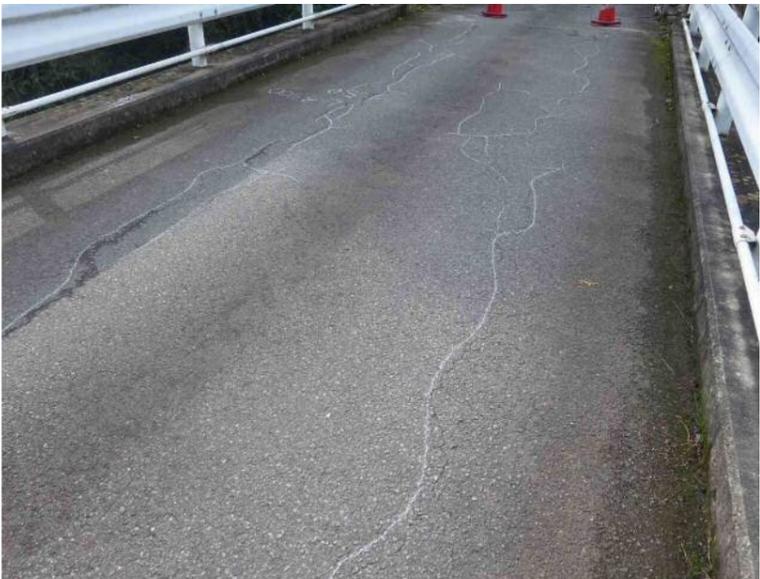
写真番号	167
		径間番号	5
		部材名	舗装
		要素番号	
		損傷の種類	⑮舗装の異常 -e
		メ	モ
		舗装にひびわれ[幅5mm/L=3500mm]が見られる。	
写 真

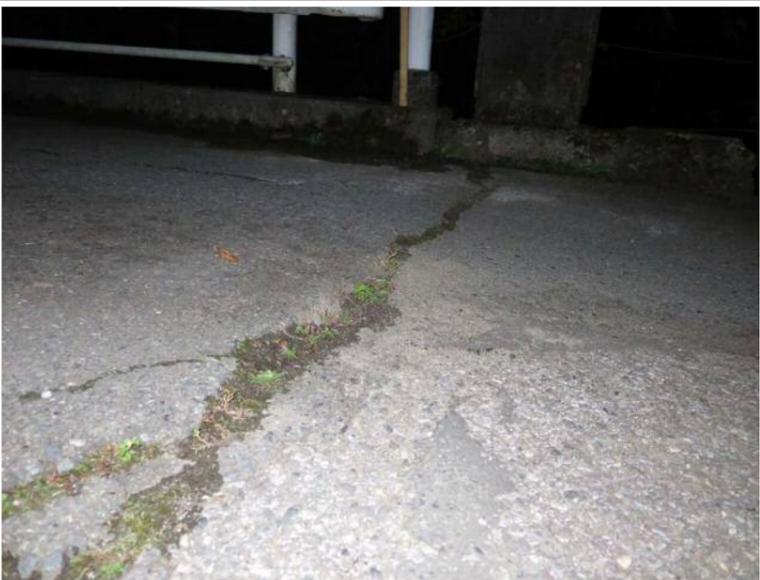
写真番号	168
		径間番号	5
		部材名	舗装
		要素番号	
		損傷の種類	⑭路面の凹凸 -e
		メ	モ
		A2伸縮装置上の舗装に路面の凹凸[段差量40mm]が見られる。
