御銚橋 直轄診断

調査結果報告（巻末資料）

平成 29 年 2 月

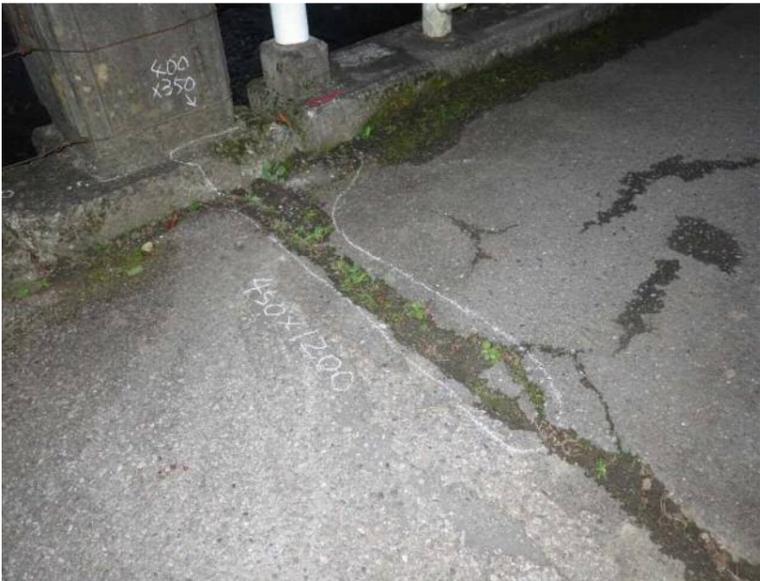
写真番号	169
		径間番号	5
		部材名	舗装
		要素番号	
		損傷の種類	⑭路面の凹凸-e ⑮舗装の異常-e
		メ	モ
		A2伸縮装置上の舗装に路面の凹凸[450×1200mm]が見られる。

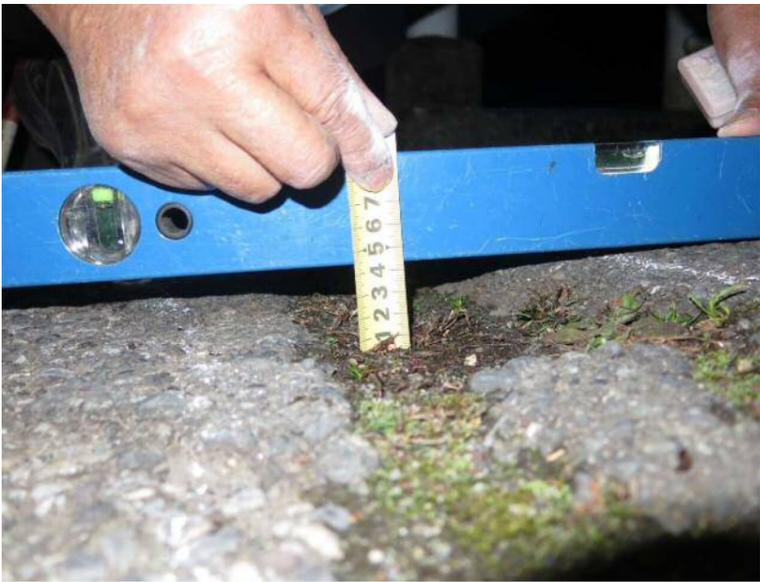
写真番号	170
		径間番号	5
		部材名	舗装
		要素番号	
		損傷の種類	⑭路面の凹凸-e ⑮舗装の異常-e
		メ	モ
		写真番号169の近接写真 ※段差量45mm

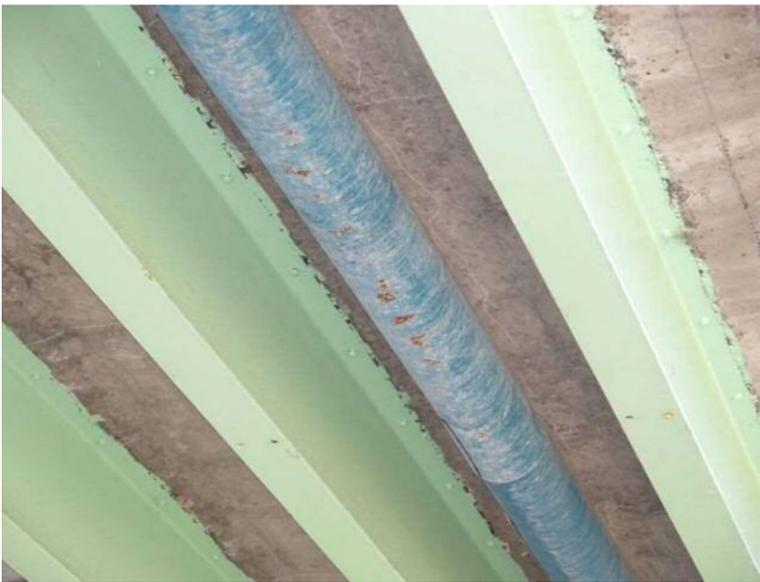
写真番号	171
		径間番号	5
		部材名	添架物
		要素番号	
		損傷の種類	①腐食(小小)-b ⑤防食機能の劣化-e
		メ	モ
		添架物に腐食が見られる。

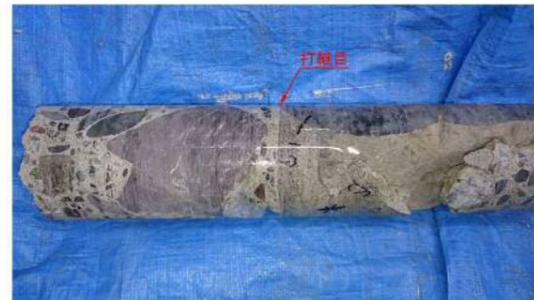
写真No.2
(打継目拡大)

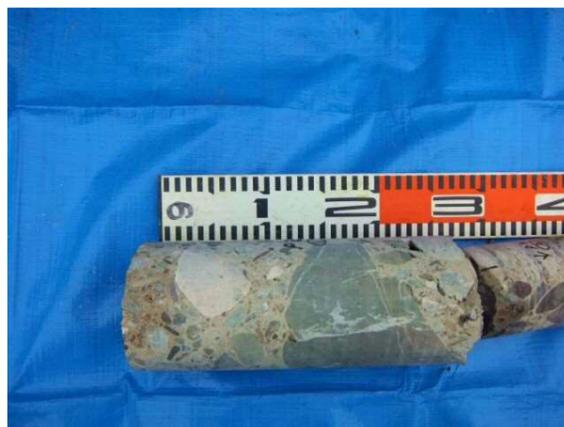
①部拡大

今回採取したコンクリートコアの内、P2 橋脚の表面～250mm 程度を“①部”と区分した。この①部は大きな石が混入したコンクリートであり、強度試験のテストピースには適さない。

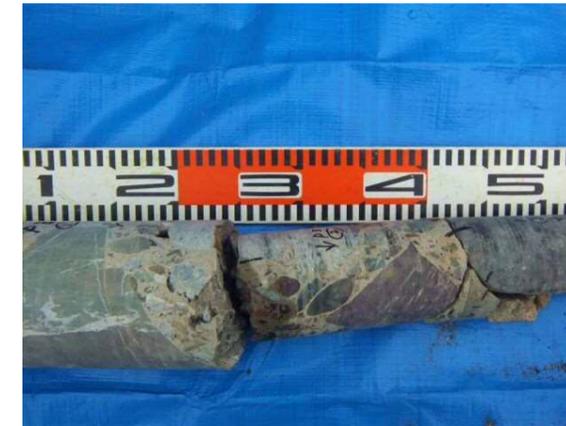
②部拡大

今回採取したコンクリートコアの内、P2 橋脚の表面より 250mm～400mm 程度を“②部”と区分した。この②部は①部と同様に大きな石が混入したコンクリートであり、①部と同時期に打設されたコンクリートと推定される。

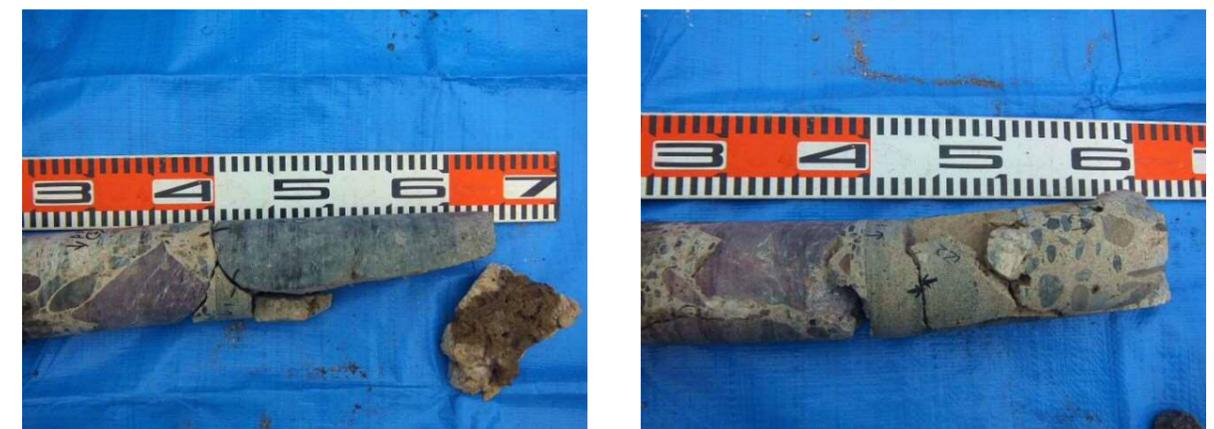
③部拡大

今回採取したコンクリートコアの内、P2 橋脚の表面より 400mm～650mm 程度を“③部”と区分した。この③部は②部との境界に大きな石があり、これは旧橋脚土台の表面にあった石とみられる。またその境界でコンクリートに色の違いがみられることから、②部と③部のコンクリートは異なる時期に打設されたコンクリートと推定される。

以上の2点より、③部は旧橋脚の土台である可能性が高い。
