## 第3回 無電柱化低コスト手法技術検討委員会

平成27年2月18日（水） 13:00～15:00

# 土木研究所等で実施した試験結果

# ケーブルの損傷等確認を行う事項 (中間報告)

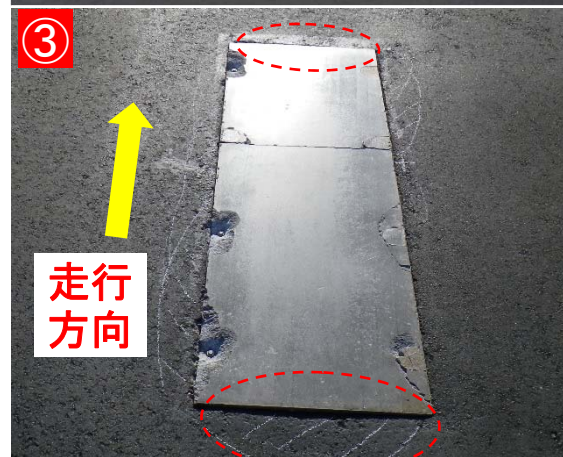
- 車輪走行位置にある
  - ① 小型ボックス(0cm、縦断)
  - ② 小型ボックス(0cm、横断)
  - ③ レジンボックス(0cm、縦断)
 と舗装境界部で段差発生。  
 (うち、①②は約3万輪で段差補修実施)

レジンボックス  
(0cm、縦断) 付近  
の段差  
(10万輪時点)

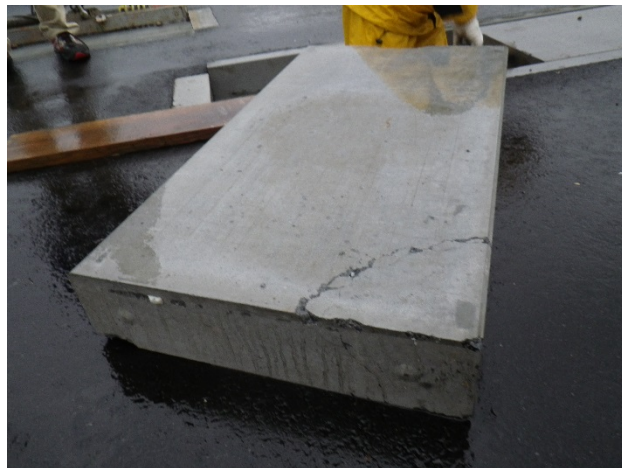
- 約2万輪で車輪走行位置に設置された小型ボックス(0cm、縦断)の起点側蓋にひび割れ発生。

▲取り外した蓋(22,408輪時点) ※この後、蓋を交換し試験継続

- ・ 蓋のひび割れ発生、段差拡大のため30,418輪時点で補修実施。
- ・ その後、さらに中間部の蓋のひび割れの発生や、段差が拡大。車両走行に支障を来したことから、30,418輪時点で、車輪走行位置に設置された小型ボックス(0cm、縦断、横断)に関する実験を終了(他の試験区間での実験を継続するために、ボックス蓋の撤去、ボックス内及びボックス周辺にアスファルト合材を充てんし、車両走行できる状態にしたのち走行実験を再開)。

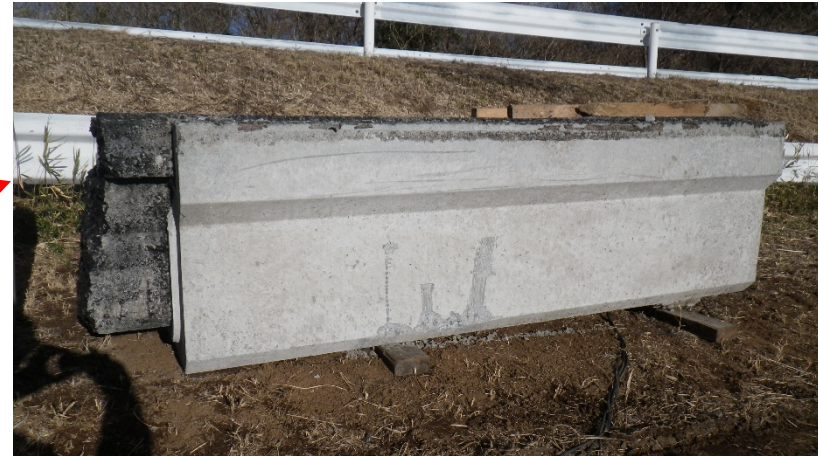
高圧管掘り起こし前の状況

- ・ 走行試験終了後、小型ボックスを掘り起こしたところ、ボックス本体、及びボックス下に埋設した高圧管に損傷や変形は確認されなかった。

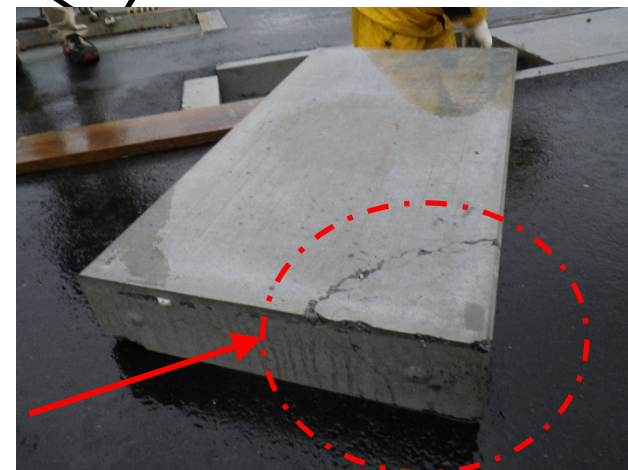
①の位置

- ・ ボックスの左右に均等に力がかかるのではなく、上記①、②に特に大きな力がかかることにより蓋の角部にひび割れ発生したものと推測。

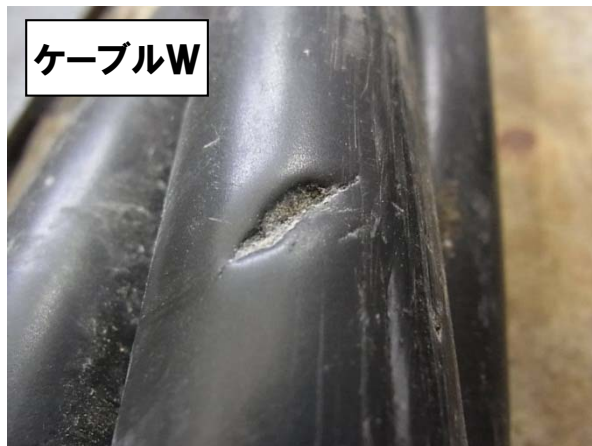
切創のような傷

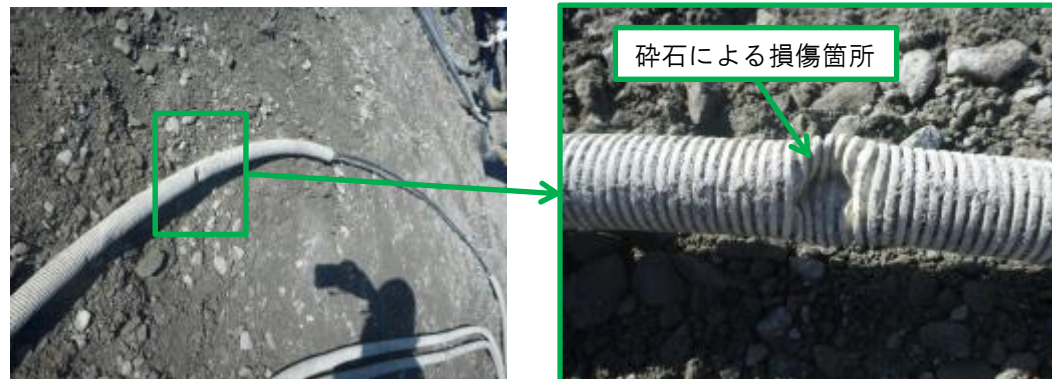
保護管により、ケーブルへの直接的な損傷を防げた例

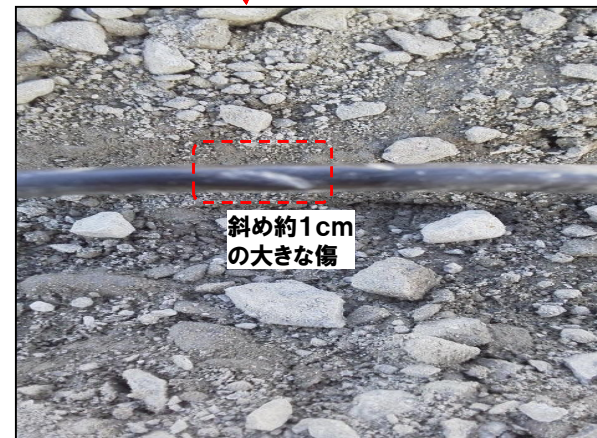
《掘り起し後のケーブル》 地下用屋外線・25cm・進行方向

「深さ25cm・輪直下・直埋」の屋外線について大きな傷を確認(心線露出無し) ※詳細を分析中
