第4回 無電柱化低コスト手法技術検討委員会

平成27年5月15日（金） 10:00～12:00

ケーブルの損傷等の確認結果(車両走行試験)

ケーブルの損傷等の確認結果(施工試験)

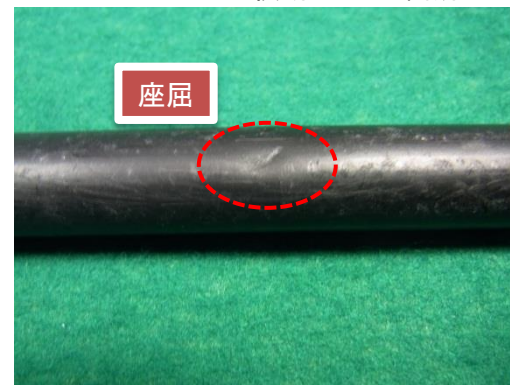
CCP-JF 25cm横断 144cm箇所

「直接埋設・深さ25cm・横断方向」に設置したCCP-JFケーブルについて3か所の座屈が認められた。座屈箇所ではケーブル内部のアルミシースが折れ曲がった形で塑性変化しており、繰り返し応力で容易に疲労破壊を起こすケーブル寿命に対して致命的な影響を与える事象である。このことから、現行ケーブルについては直接埋設のような堅い砕石を通じて大きな荷重が局所的に直接印可される設置形態には耐えられないものと考えられる。前述の傷状態の評価結果から、深さによる影響の違いが想定しうるが、砕石に直接接触れる形態であることから座屈リスクについては残存していると考えられ、長期間ケーブル特性を維持する上では直接埋設は避けるべきであると考えられる。

メタル通信ケーブルはポリエチレン外被の内部にアルミシースが筒状に構成されているが、局所的に圧力が集中するとアルミシースが凹んで戻らない状態になる。座屈箇所は、ただちに故障につながるものではないが、局所的に強度が低下するため長期的な使用には外被破断等のリスクを伴う。

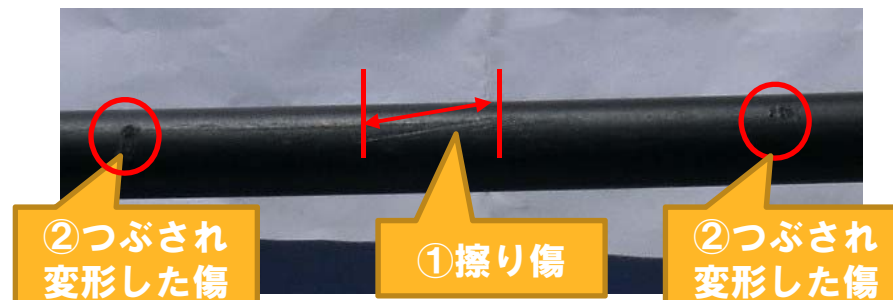
架空線での使用時には、通常発生しない傷。

内部（外部導体）の変形の有無に関係なく、外部導体が直接外部環境の影響を受ける等、構造上に問題があり、傷として判定する。

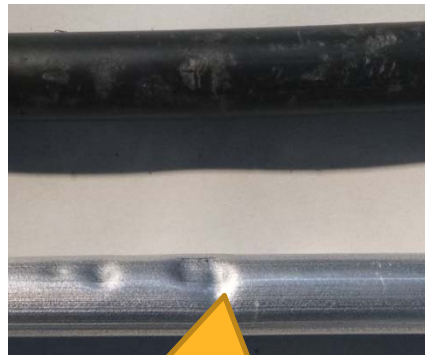
架空線での使用時には、**通常発生しない傷**。

構造上に問題があり、傷として判定する。

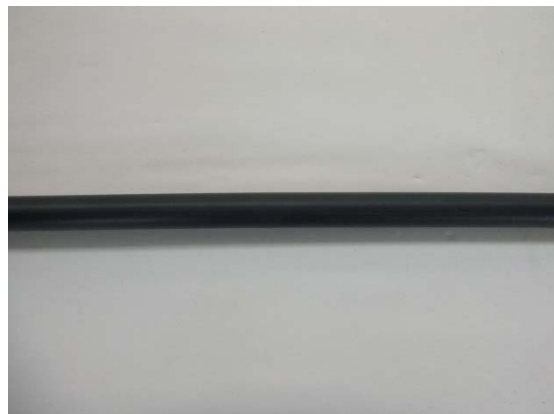
《12C・深度25cm・防護管あり：ケーブル番号D》

【検証外】 大きな傷無し

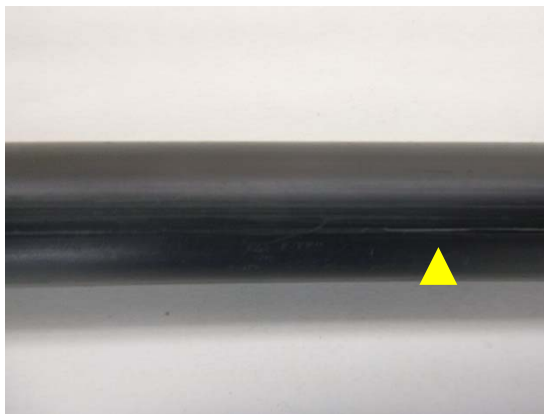
【検証外】 擦り傷

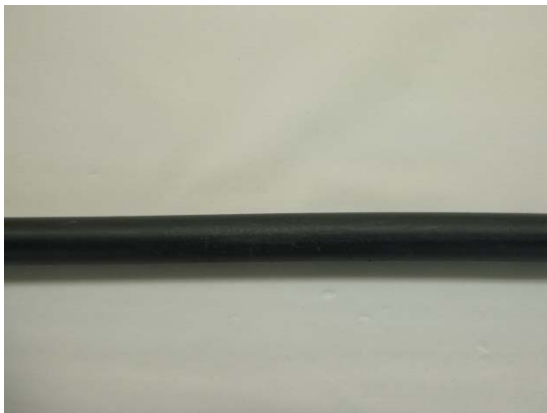
《12C・深度49cm・防護管なし：ケーブル番号F 》

【検証外】 大きな傷無し

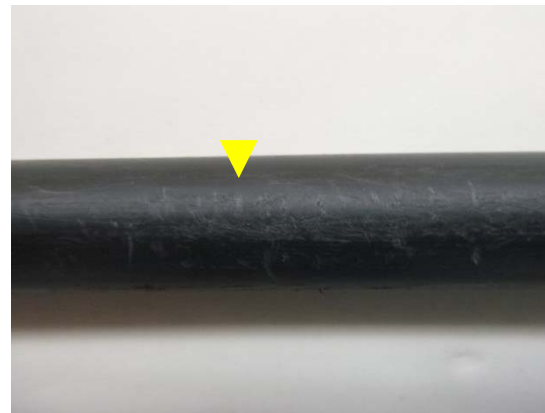
【検証外】 擦り傷

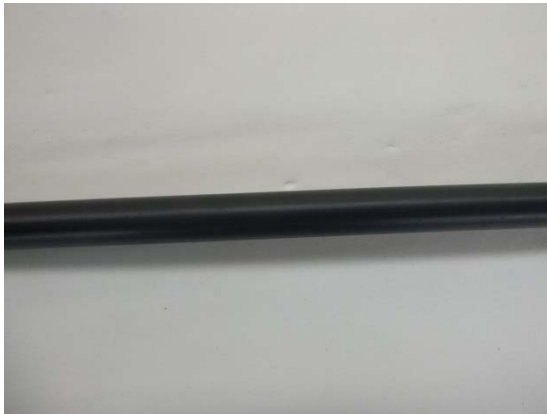
《12C・深度49cm・防護管あり：ケーブル番号G》

【検証外】傷無し

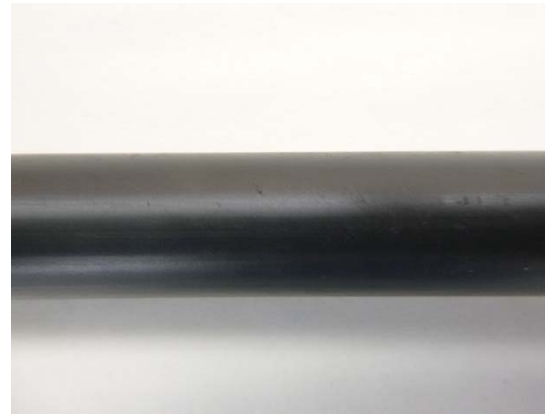
【検証外】傷無し

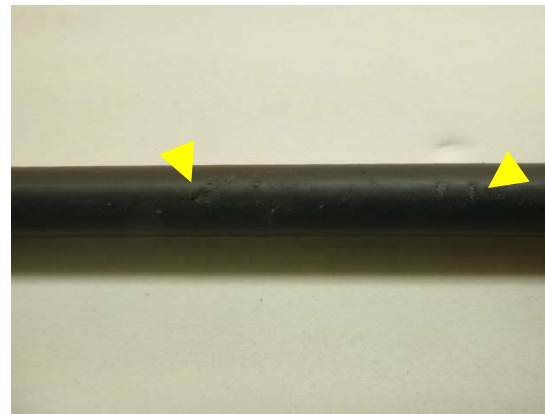
【検証外】小傷箇所の拡大

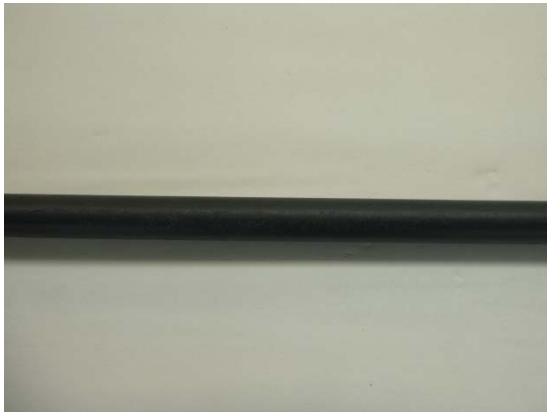
《12C・深度55cm・防護管なし：ケーブル番号I》

【検証外】大きな傷無し

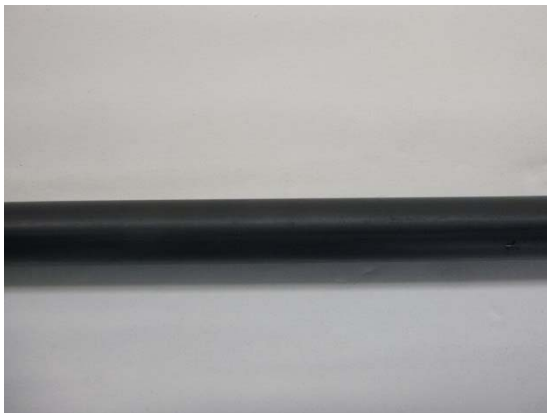
《12C・深度55cm・防護管あり：ケーブル番号J》

【検証外】傷無し

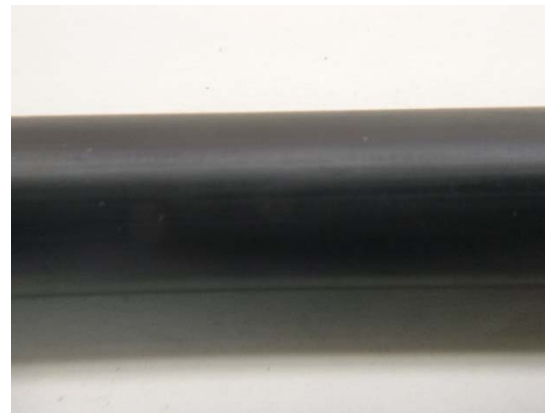
【検証外】傷無し

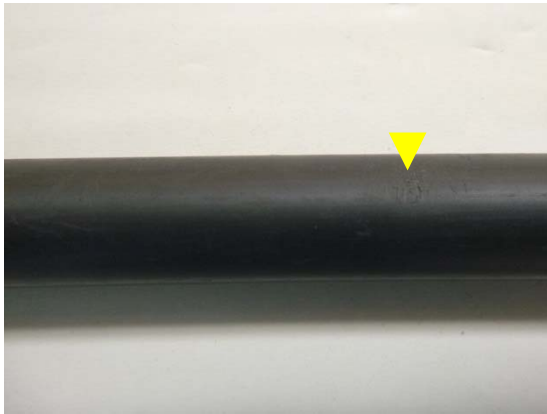
《12C・溝番号 オ・深度25cm：ケーブル番号 S（砂防護層有）》

【検証外】 擦り傷

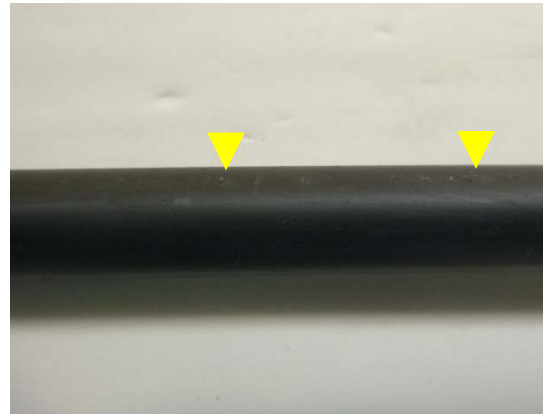
【検証外】 擦り傷

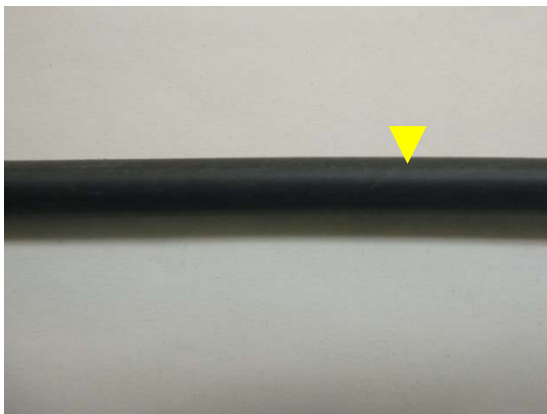
《5C・溝番号 オ・深度25cm：ケーブル番号 T（砂防護層有）》

【検証外】 擦り傷

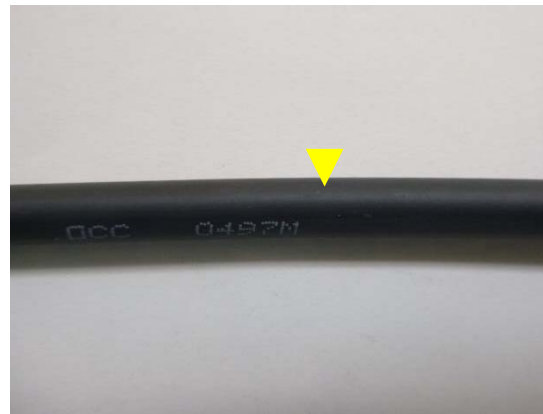
【検証外】 擦り傷

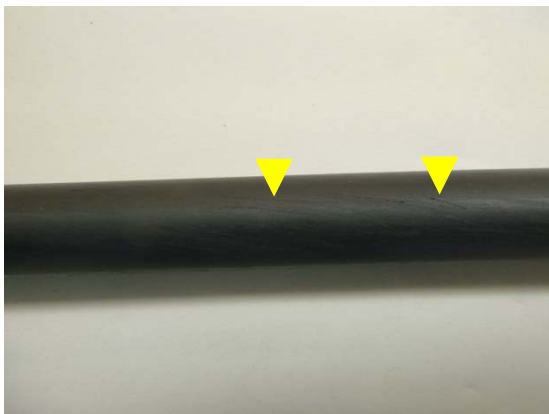
《12C・溝番号 エ・深度49cm：ケーブル番号 Q（砂防護層有）》

【検証外】 擦り傷

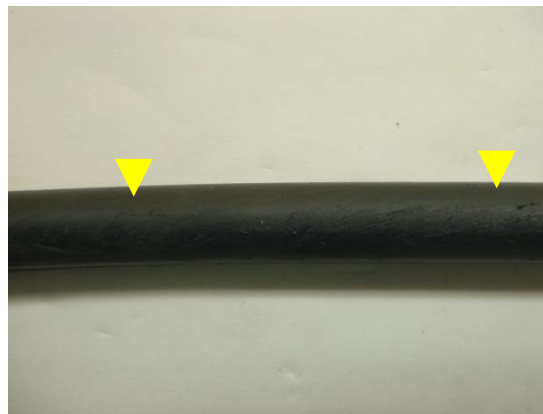
【検証外】 擦り傷

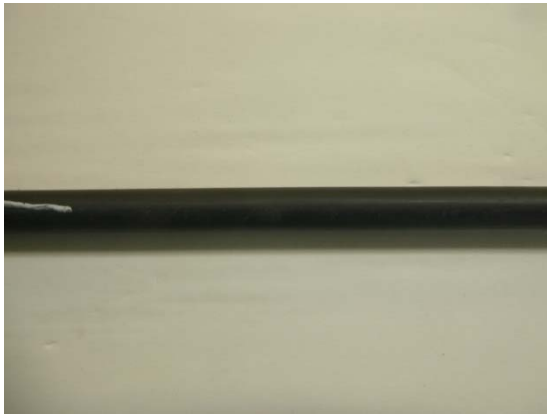
《12C・溝番号 ア・深度55cm：ケーブル番号 M》

【検証外】大きな傷無し

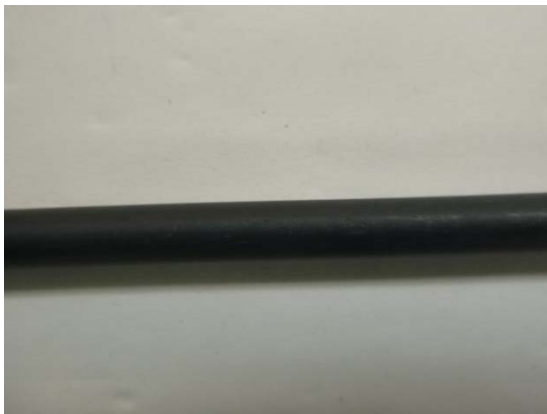
《5C・溝番号 ア・深度55cm：ケーブル番号 N》

【検証外】大きな傷無し

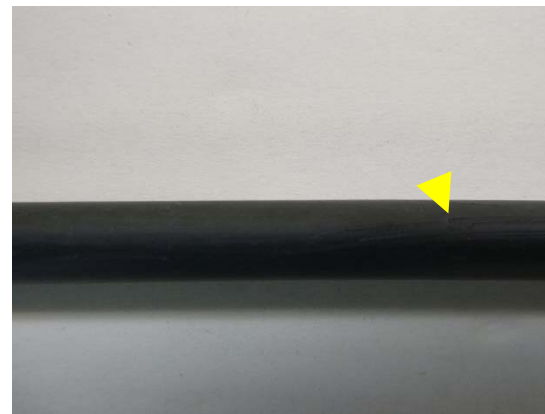
【検証外】擦り傷
